Asbestinventarisatetest

Wechelsebaan 29, 2275 Lille

Attestnummer : 20230713-000008.000

Uitgegeven op : 13.07.2023

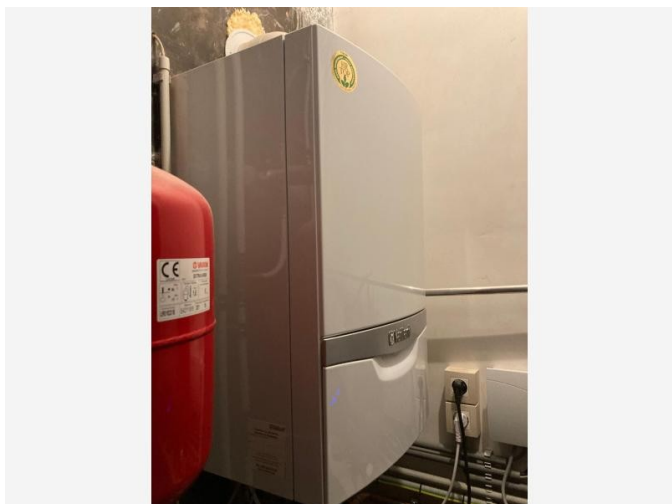
Serienummer van CV Vaillant toont bouwjaar 2014 aan.

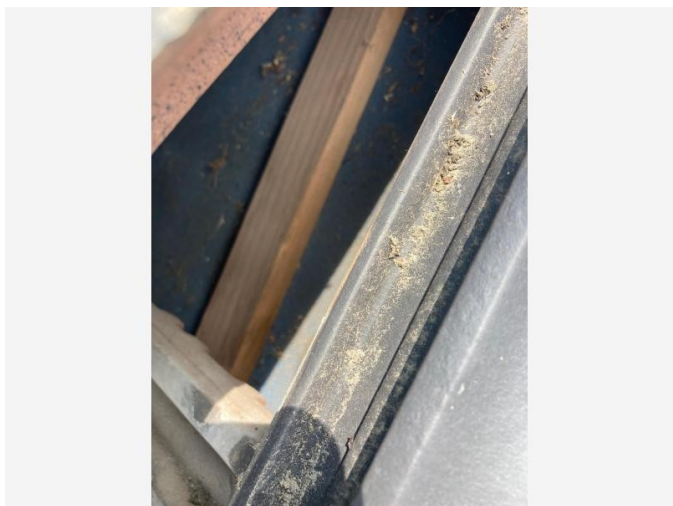
Er is geen asbesthoudend onderdak aanwezig. Langs de buitenzijde werd een pan opgelicht voor visuele controle.

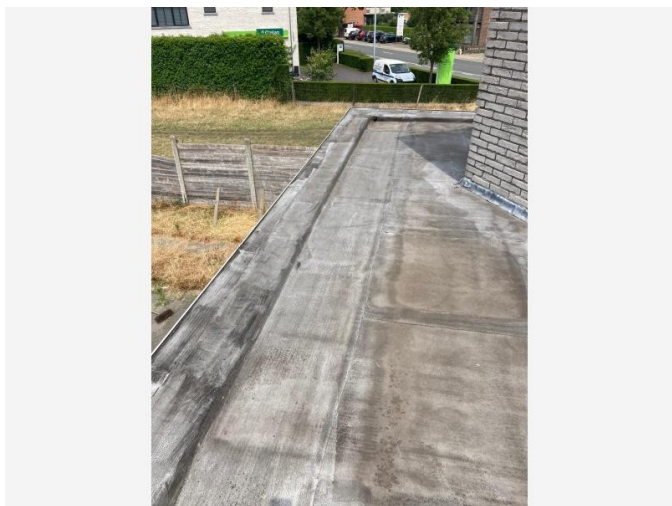
De achterbouw is een nieuwbouw van 2012-2014. Plat dak met EPDM/dakrubber dakbedekking.

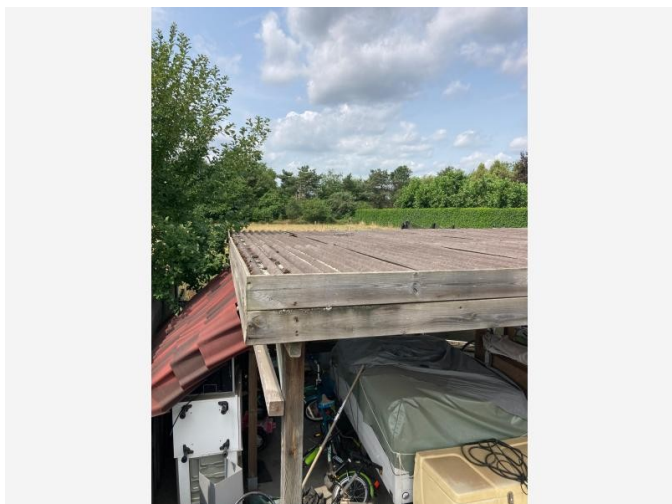
Bitumen golfplaten niet asbestverdacht

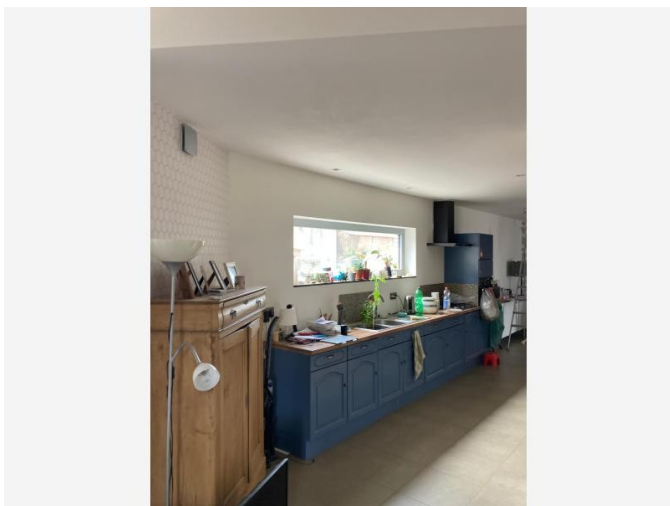
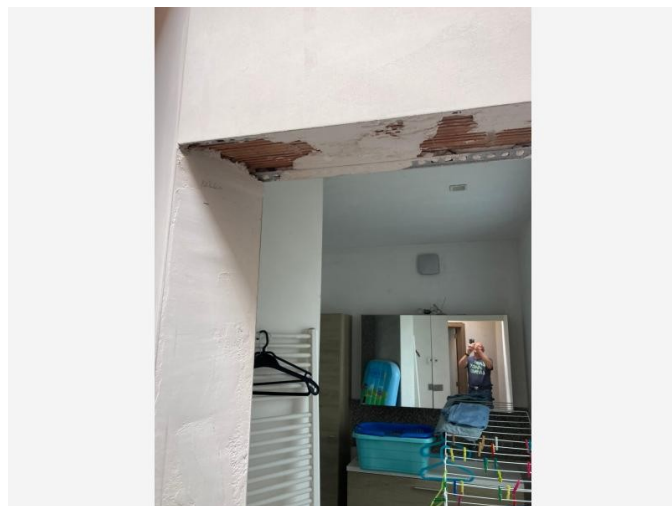
Geen asbest

Beschrijving	pLeisterwerk plafonds
Omgeving	Binnen
Primaire drager	Plafond
Bindmiddel van materiaal	Gips - kalk
Gebondenheid op basis van bindmiddel	Niet-hechtgebonden
Hoeveelheid (oppervlakte - dikte - aantal)	• 180,00 m ² - 1,00 cm - 1 stuk

Totaal volume	1,80 m ³
Identificatiemethode	Vaststelling met bewijsdocument, zonder monstername
Destructieve handeling voor identificatie	Nee
Opmerking	In 2012-2014 werd er een volledig nieuwe achterbouw gerealiseerd. De oude woning (deel onder pannendak) werd volledig gestript en opnieuw bepleisterd. Op verschillende plaatsen is het pleisterwerk zelfs nog niet volledig afgewerkt (dagkanten). De muren en plafonds zijn nog niet geschilderd.

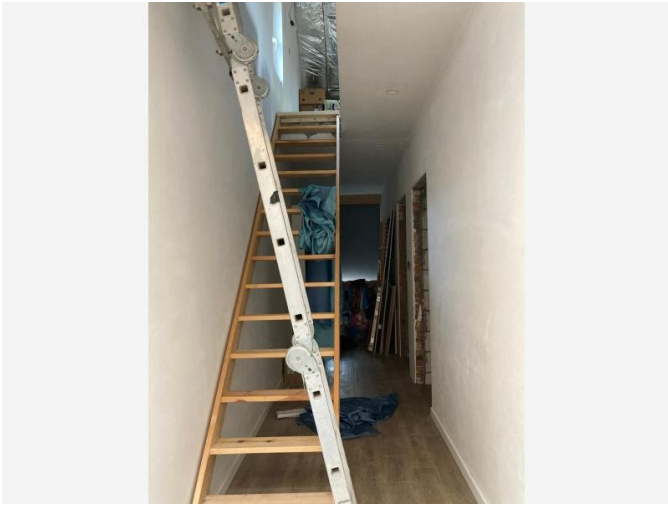
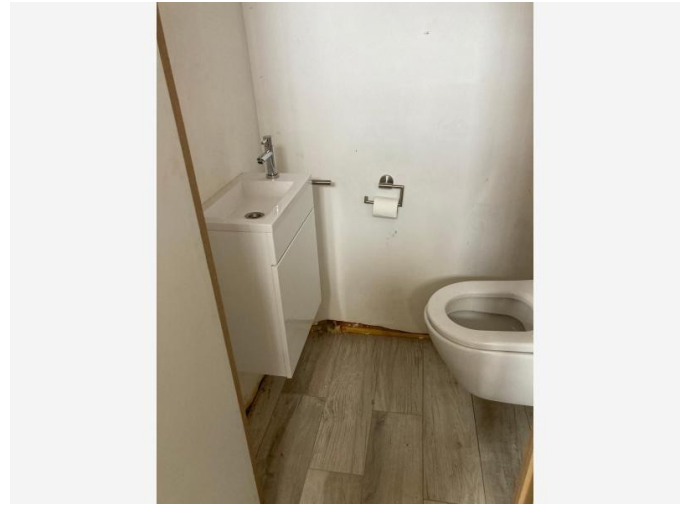
Geen asbest

Beschrijving	pleisterwerk muren
Omgeving	Binnen
Primaire drager	Binnenwand
Bindmiddel van materiaal	Gips - kalk
Gebondenheid op basis van bindmiddel	Niet-hechtgebonden
Hoeveelheid (oppervlakte - dikte - aantal)	• 600,00 m ² - 1,00 cm - 1 stuk

Totaal volume	6,00 m ³
Identificatiemethode	Vaststelling met bewijsdocument, zonder monstername
Destructieve handeling voor identificatie	Nee
Opmerking	<p>In 2012-2014 werd er een volledig nieuwe achterbouw gerealiseerd. De oude woning (deel onder pannendak) werd volledig gestript en opnieuw bepleisterd. Op verschillende plaatsen is het pleisterwerk zelfs nog niet volledig afgewerkt (dagkanten). De muren en plafonds zijn nog niet geschilderd. Zie facturen als bewijsdocument.</p> <p>De opgegeven oppervlakte is een schatting ter indicatie.</p>

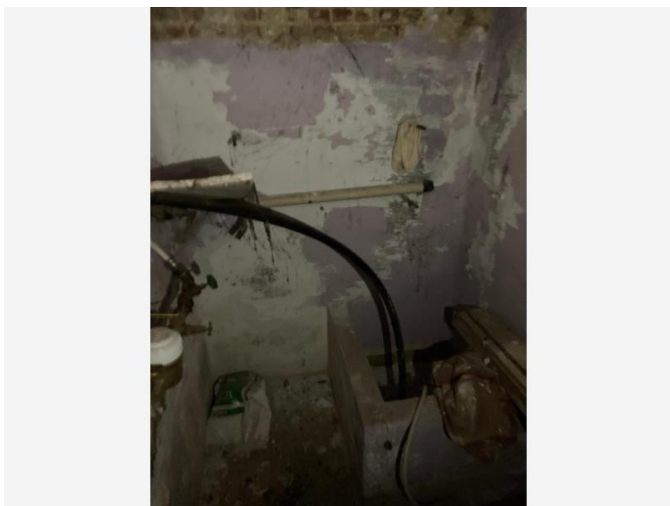
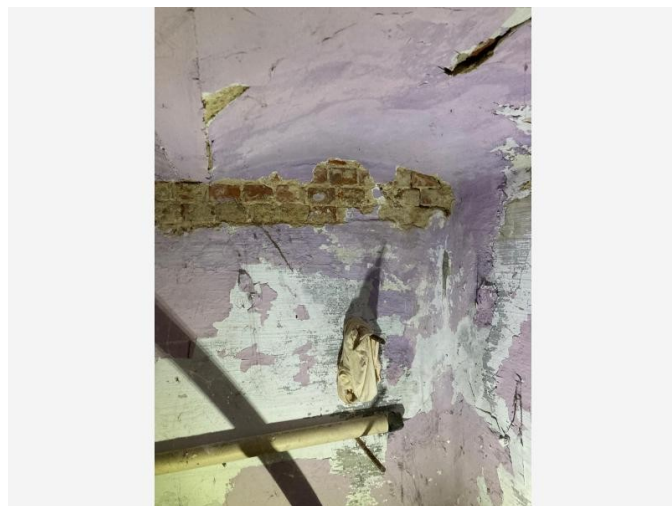
Geen asbest

#	Type	Referentie	Resultaat
7.1	Mengmonster	mm 01	Geen asbest

Beschrijving	pleisterwerk kelder
Omgeving	Binnen
Primaire drager	Binnenwand
Bindmiddel van materiaal	Gips - kalk

Gebondenheid op basis van bindmiddel	Niet-hechtgebonden
Hoeveelheid (oppervlakte - dikte - aantal)	<ul style="list-style-type: none"> • 25,00 m² - 1,00 cm - 1 stuk
Totaal volume	0,25 m ³
Identificatiemethode	Vaststelling met monstername
Destructieve handeling voor identificatie	Nee
Opmerking	De kelder is de enige ruimte die niet gerenoveerd werd en waar het originele pleisterwerk nog aanwezig is.
