# Asbestinventarisatetest

Loofven 38, 2260 Westerlo

Attestnummer : 20260522-000219.000

Uitgegeven op : 22.05.2026

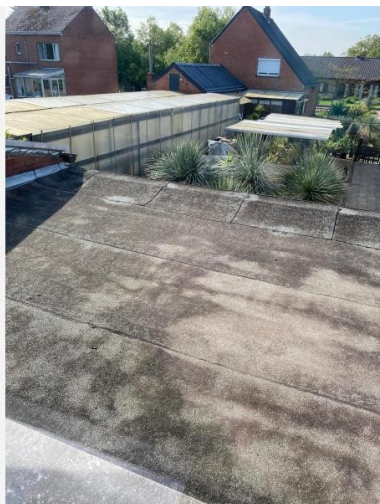
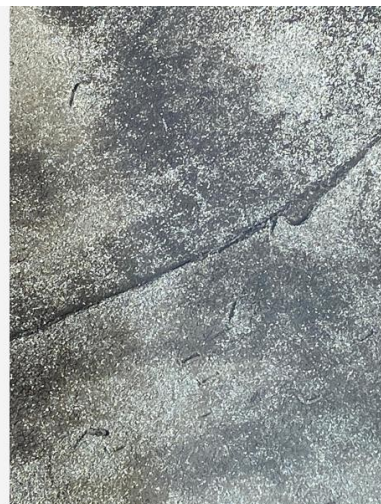
Het asbestmateriaal valt onder de mijlpaal van 2040.

Eindbeoordeling materiaalrisico	Laag materiaalrisico en/of verlaagde kans op vezelvrijgave
---------------------------------	--

Gebondenheid	Categorie 1: hechtgebonden in oorsprong
Asbestsoort (vezeltype)	Alleen chrysotiel aanwezig
Asbestconcentratie	Laag (< 50%)
Afschermingsgraad van het gehele materiaal	Geheel of deels vrij aan de buitenlucht, maar geen contact met binnenlucht
Toestand van het materiaal	Licht beschadigd, licht verweerd. Intacte calciumsilicaatplaat of materiaal met categorie 3-gebondenheid

Beschrijving	Roofing daken
Omgeving	Buiten
Primaire drager	Plat dak
Asbestmateriaal	Dak- en gevelbekleding - Roofing
Bindmiddel van asbestmateriaal	Bitumen (roofing, teer, asfalt)
Gebondenheid op basis van bindmiddel	Hecht
Hoeveelheid (oppervlakte - aantal)	<ul style="list-style-type: none"><li>• 150,00 m<sup>2</sup> - 1 stuk</li></ul>
Totale oppervlakte	150,00 m <sup>2</sup>
Eenvoudig bereikbaar	Ja
Bevestigingswijze	<ul style="list-style-type: none"><li>• Verlijmd, ingegoten, versmeerd</li></ul>
Identificatiemethode	<p>De asbestdeskundige beoordeelt het materiaal als asbestverdacht en dus asbesthoudend, en dit zonder monstername.</p> <p>Motivatie: De monstername brengt andere schade aan dan schade die inherent is aan de monstername.</p>
Destructieve handeling voor identificatie	Nee
Opmerking	<p>Ook onder overzetsdak volgens plan. De zichtbare roofing lijkt ooit vernieuwd, echter in het inspectieprotocol is roofing van voor 2001 altijd asbestverdacht zonder bewijsdocument of monstername. Een monstername is echter niet mogelijk wegens kans op lekkage. De toepassing wordt als asbestverdacht beschouwd wegens gebrek aan bewijs van recente vernieuwing. De oude roofing kan vermoedelijk nog onder de toplaag zitten en is na te kijken en te bemonsteren bij renovatie.</p>

- Zorg voor een veilig beheer. Vermijd het beschadigen van het asbestmateriaal. Controleer de toestand jaarlijks op wijzigingen.
- Voer bijkomende staalname(s) uit.

- Eenvoudige handelingen: mag via doe-het-zelf of door werknemer(s) met opleidingsattest eenvoudige handelingen  
Eenvoudige handelingen: aan te raden via opgeleid personeel (dakwerker met 8u basisopleiding asbest, jaarlijks te vernieuwen en opvraagbaar door eigenaar). Draag de nodige beschermingsmiddelen (mondmasker FFP3, handschoenen en wegwercoverall van CAT.III type 5/6'), voorzichtig losmaken, oprollen, dubbel en luchtdicht verpakken in doorzichtige plastic afsluitzakken en correct afvoeren naar een lokaal erkend recyclagepark als hechtgebonden asbestafval. (Meer info en de huidige verwijderingsmethodes op: [www.asbestinfo.be](http://www.asbestinfo.be) en/of CODEX boek VI titel 3 en onderaan dit attest bij Toelichting: "asbest verwijderen"). Eventueel monsternamen aan te raden (om asbestsoort te bepalen) bij verwijdering van het asbestmateriaal.

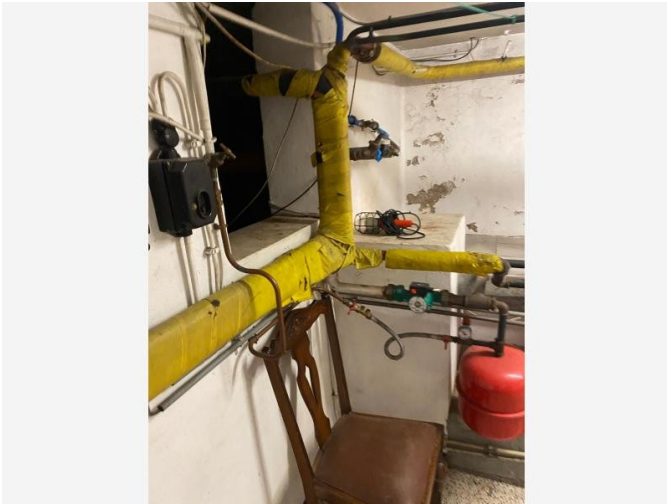
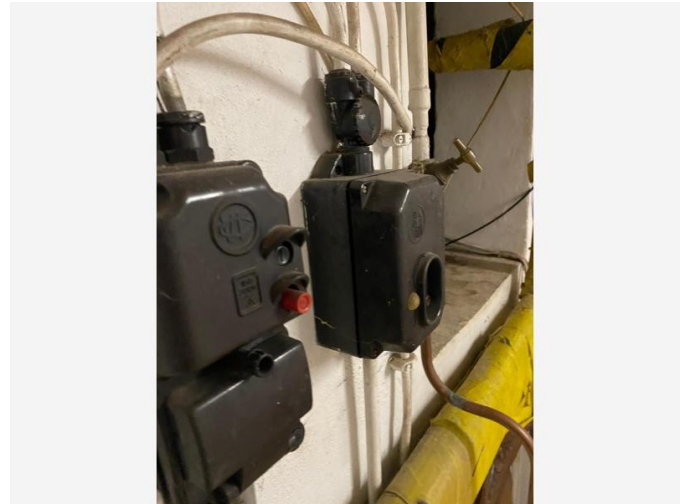
Het asbestmateriaal valt onder de mijlpaal van 2040.

Eindbeoordeling materiaalrisico	Laag materiaalrisico en/of verlaagde kans op vezelvrijgave
---------------------------------	--

Gebondenheid	Categorie 1: hechtgebonden in oorsprong
Asbestsoort (vezeltype)	Crocidoliet aanwezig
Asbestconcentratie	Laag (< 50%)
Afschermingsgraad van het gehele materiaal	Geheel of deels vrij aan de binnenlucht, maar geen contact met binnenluchtstromen
Toestand van het materiaal	Onbeschadigd, niet verweerd

<b>Beschrijving</b>	Bakeliet elektra
<b>Omgeving</b>	Binnen
<b>Primaire drager</b>	Communicatie en elektrische infrastructuur en uitrusting
<b>Asbestmateriaal</b>	Plaat, paneel, tablet - Type Bakeliet
<b>Bindmiddel van asbestmateriaal</b>	Kunststof of -hars
<b>Gebondenheid op basis van bindmiddel</b>	Hecht
<b>Hoeveelheid (oppervlakte - dikte - aantal)</b>	<ul style="list-style-type: none"><li>• 0,10 m<sup>2</sup> - 5,00 cm - 4 stuks</li></ul>
<b>Totaal volume</b>	0,02 m <sup>3</sup>
<b>Eenvoudig bereikbaar</b>	Ja
<b>Bevestigingswijze</b>	<ul style="list-style-type: none"><li>• Geschroefd</li></ul>
<b>Identificatiemethode</b>	<p>De asbestdeskundige beoordeelt het materiaal als asbestverdacht en dus asbesthoudend, en dit zonder monstername.</p> <p>Motivatie: De monstername brengt andere schade aan dan schade die inherent is aan de monstername.</p>
<b>Destructieve handeling voor identificatie</b>	Nee

- Zorg voor een veilig beheer. Vermijd het beschadigen van het asbestmateriaal. Controleer de toestand jaarlijks op wijzigingen.
- Voer bijkomende staalname(s) uit.

- Eenvoudige handelingen: mag via doe-het-zelf of door werknemer(s) met opleidingsattest eenvoudige handelingen  
Draag de nodige beschermingsmiddelen (mondmasker FFP3, handschoenen en wegwercoverall van CAT.III type 5/6'). Schakelaars, stopcontacten, zekeringkasten en radiatorknoppen kunnen mits de nodige beschermingsmaatregelen eenvoudig losgeschroefd worden en dubbel en luchtdicht verpakt in doorzichtige plasticfolie/afsluitzakken afgevoerd worden als hechtgebonden asbestafval naar een erkend recyclagepark. Afgesloten of verzegelde kast: Eenvoudige handelingen: opgeleid techniker/personeel &u basisopleiding asbest (jaarlijks te vernieuwen en eigenaar mag dit opvragen). (Meer info en de huidige verwijderingsmethodes op: [www.asbestinfo.be](http://www.asbestinfo.be) en/of CODEX boek VI titel 3 en onderaan dit attest bij Toelichting: "asbest verwijderen"). Eventueel monsternamen aan te raden (om asbestsoort te bepalen) bij verwijdering van het asbestmateriaal.

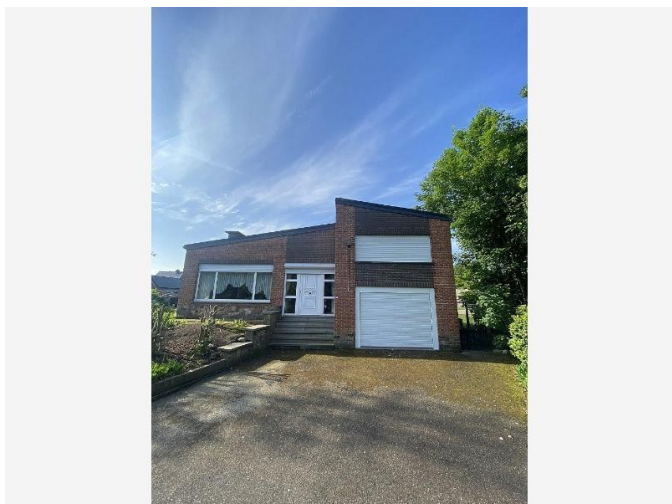
**Reden:** Het te onderzoeken materiaal situeert zich hoger dan 3,50 m te rekenen vanaf een veilige ondergrond

**Uitleg van de asbestdeskundige:** Geen interne/volledige inspectie mogelijk

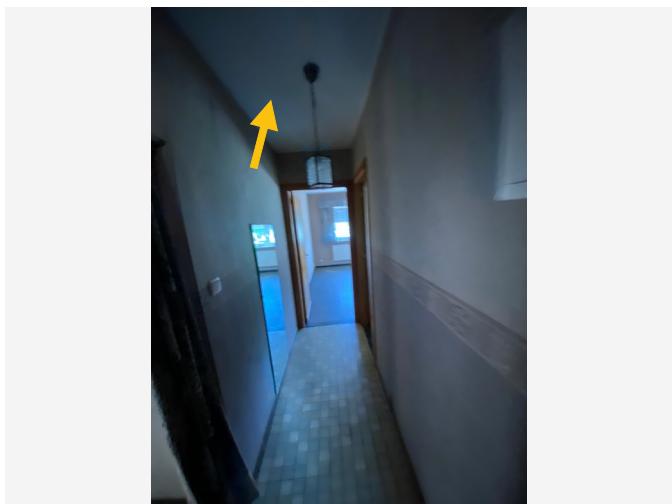
**Reden:** Slotvaste toegangspoort, -deur of -luik

**Uitleg van de asbestdeskundige:** Geen toegangsluik

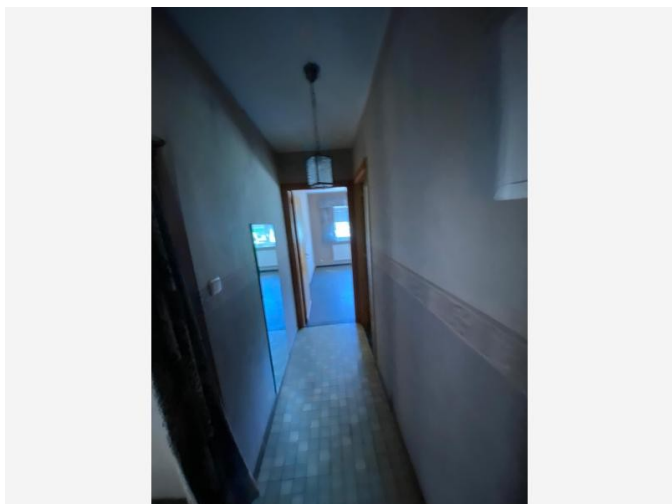
**Reden:** Slotvaste toegangspoort, -deur of -luik

**Uitleg van de asbestdeskundige:** Geen toegangsluik naar zoldertip, overzetsdak is vastgenageld

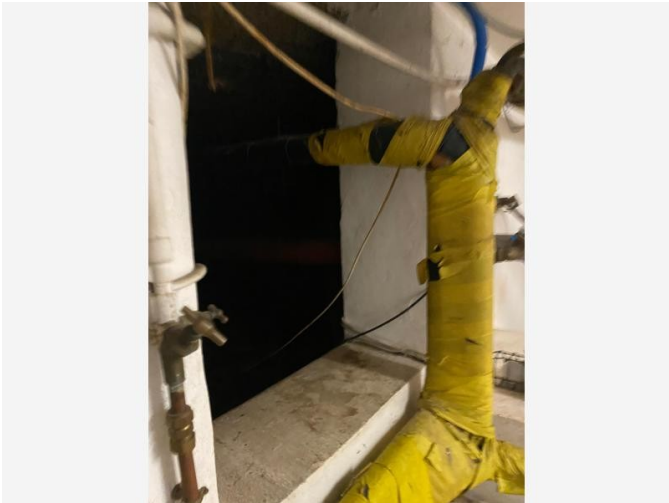
**Reden:** Het onderzoek kan niet uitgevoerd worden binnen de bepalingen van de Welzijnswet

**Uitleg van de asbestdeskundige:** Lager dan 1,5m

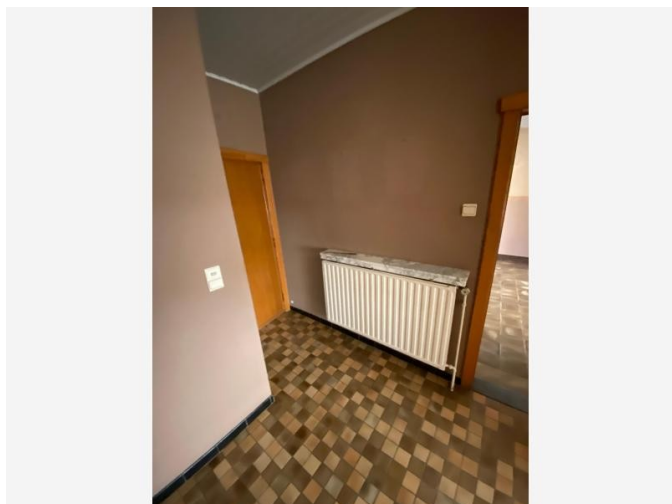
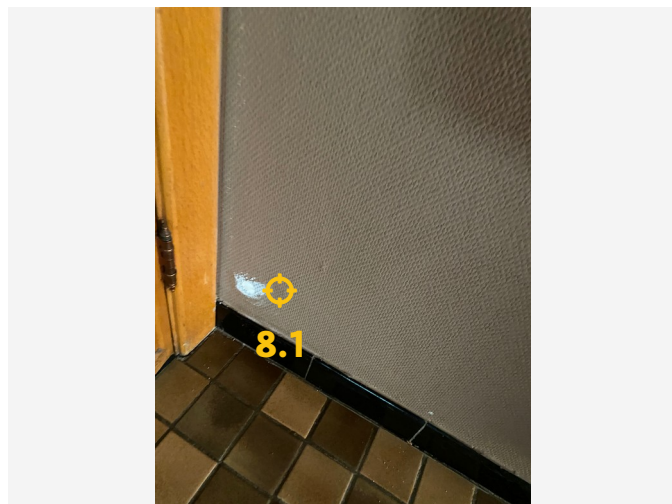
## Fiche 8: Wandpleister

Geen asbest

#	Type	Referentie	Resultaat
8.1	Mengmonster	1	Geen asbest

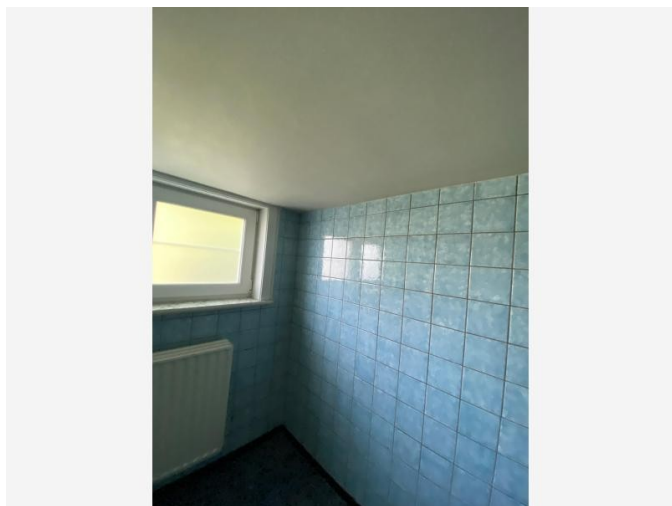
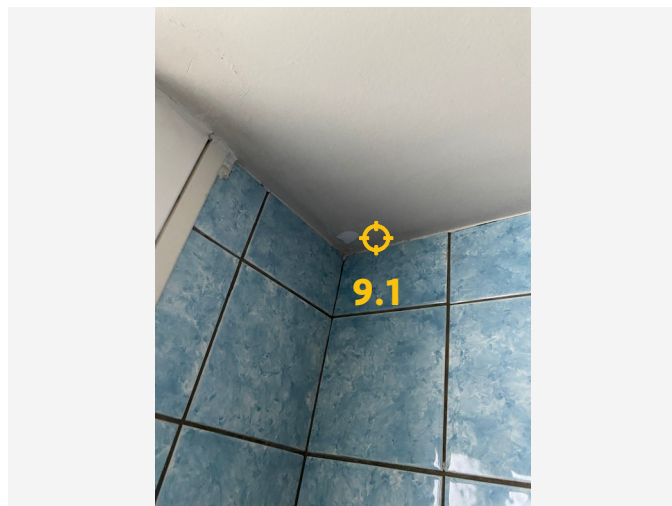
## Fiche 9: Plafondpleister

Geen asbest

#	Type	Referentie	Resultaat
9.1	Mengmonster	2	Geen asbest

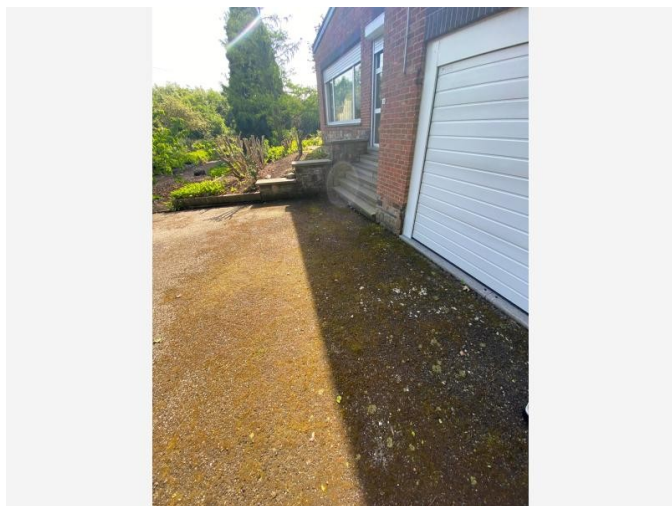
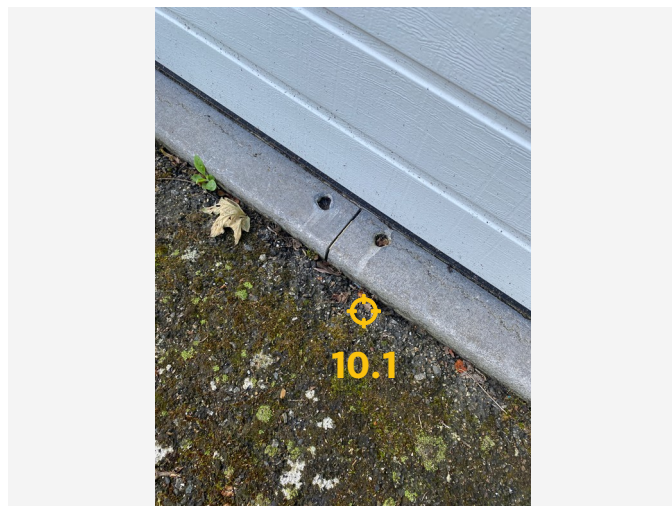
## Fiche 10: Asfalt oprit

Geen asbest

#	Type	Referentie	Resultaat
10.1	Mengmonster	4	Geen asbest

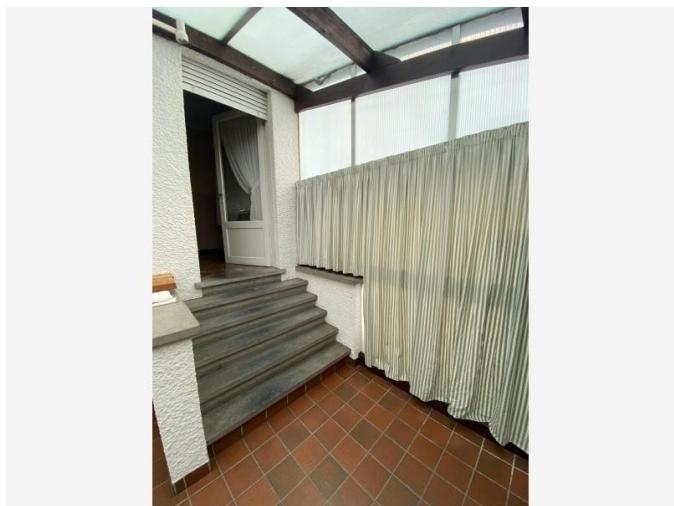
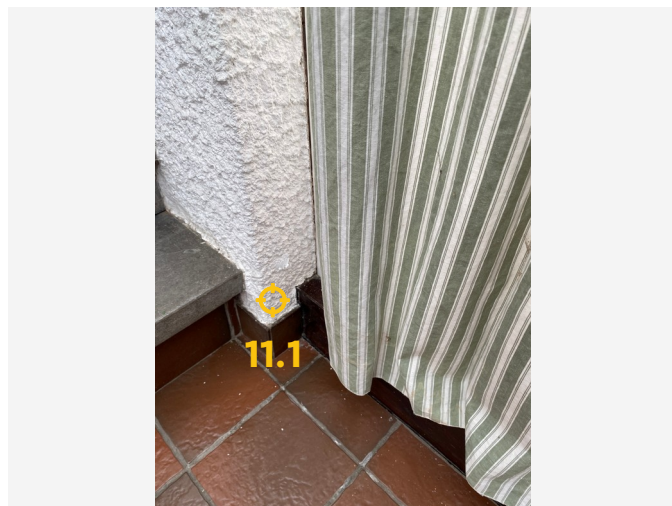
Geen asbest

#	Type	Referentie	Resultaat
11.1	Mengmonster	3	Geen asbest

<b>Beschrijving</b>	Crepi veranda
<b>Omgeving</b>	Binnen
<b>Primaire drager</b>	Binnenwand
<b>Bindmiddel van materiaal</b>	Gips - kalk
<b>Gebondenheid op basis van bindmiddel</b>	Niet-hechtgebonden
<b>Hoeveelheid (oppervlakte - dikte - aantal)</b>	• 13,00 m <sup>2</sup> - 1,00 cm - 1 stuk
<b>Totaal volume</b>	0,13 m <sup>3</sup>
<b>Identificatiemethode</b>	Een monstername door de asbestdeskundige met laboanalyse door een asbestlabo.
<b>Destructieve handeling voor identificatie</b>	Nee
