# Asbestinventarisatetest

Vennestraat 9, 2275 Lille

Attestnummer : 20260429-000058.000

**Niet-asbestveilig**

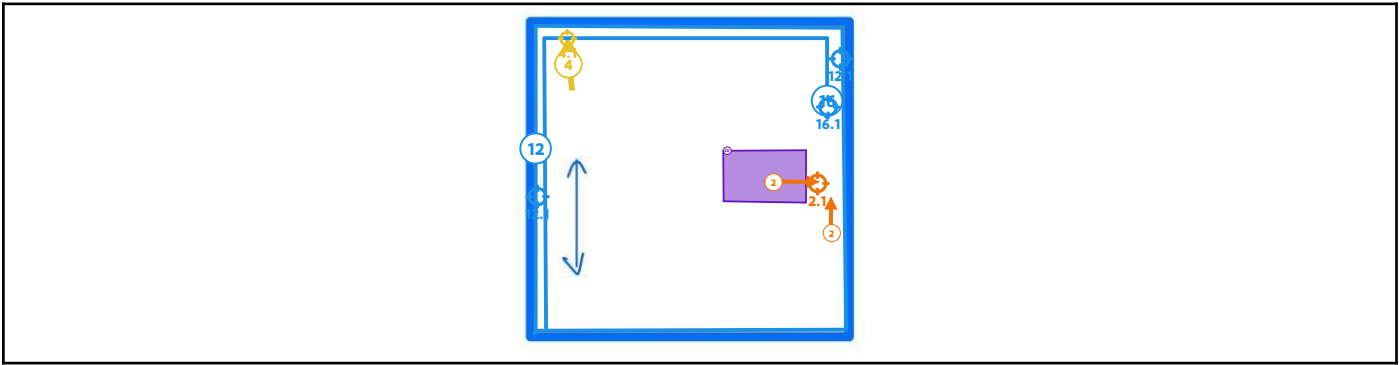
# Plan 1.1: Kelder

| Beschrijving | Type | Actie |
|---|---|---|
| 2. Rookluik | Asbestmateriaal | Verwijderen |
| 4. Doorvoer gas | Asbestmateriaal | Zorgvuldig beheren |

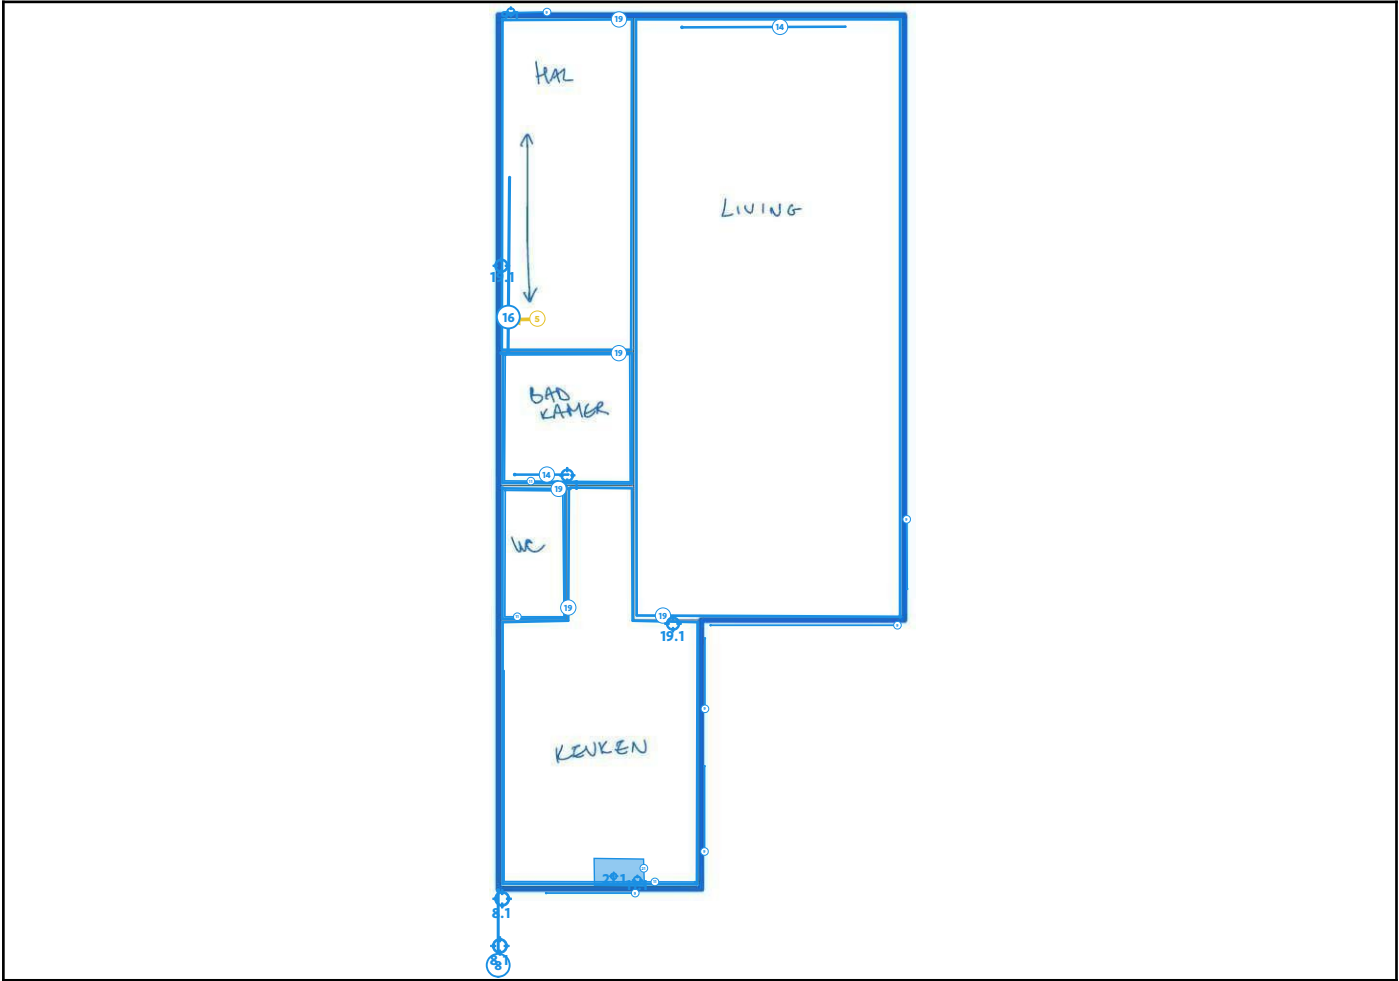
# Plan 1.5: Gelijkvloers

| Beschrijving | Type | Actie |
|---|---|---|
| 5. Bakelieten lampfitting | Asbestmateriaal | Zorgvuldig beheren |

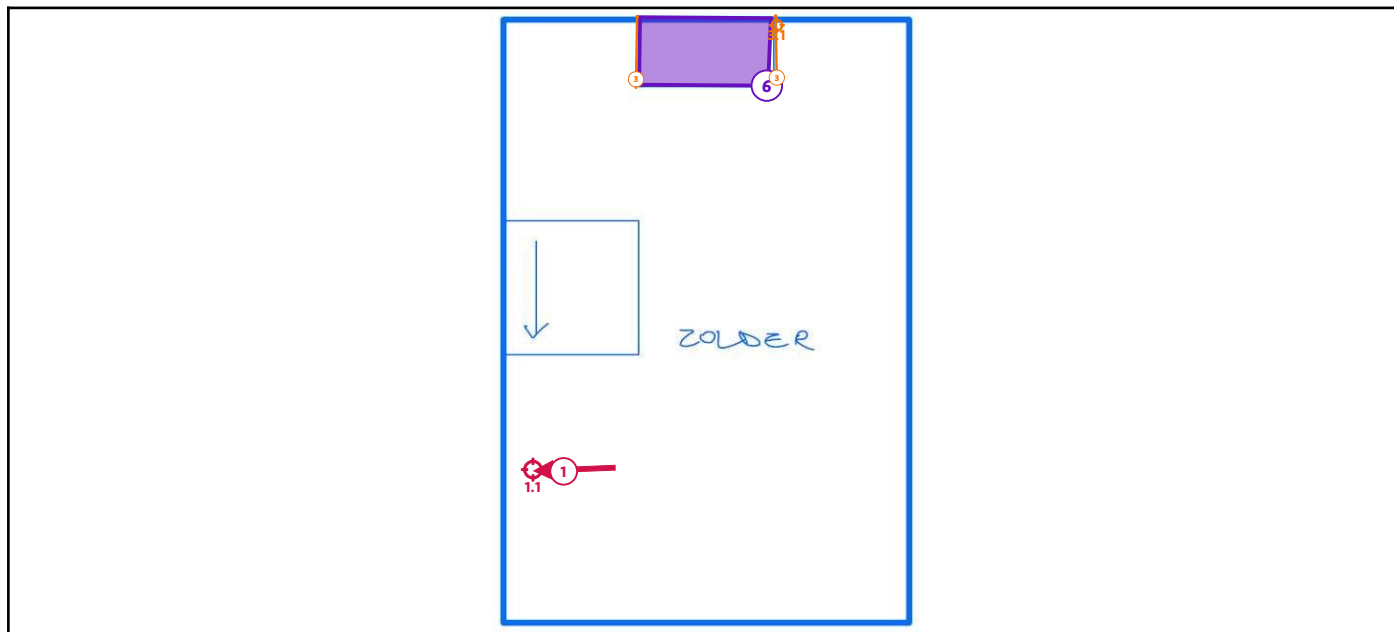
## Plan 1.9: Zolder

| Beschrijving | Type | Actie |
|---|---|---|
| 1. Pijp zolder | Asbestmateriaal | Dringend verwijderen |
| 3. Leien dakkapel | Asbestmateriaal | Verwijderen |
| 6. Dak dakkapel | Beperking | - |

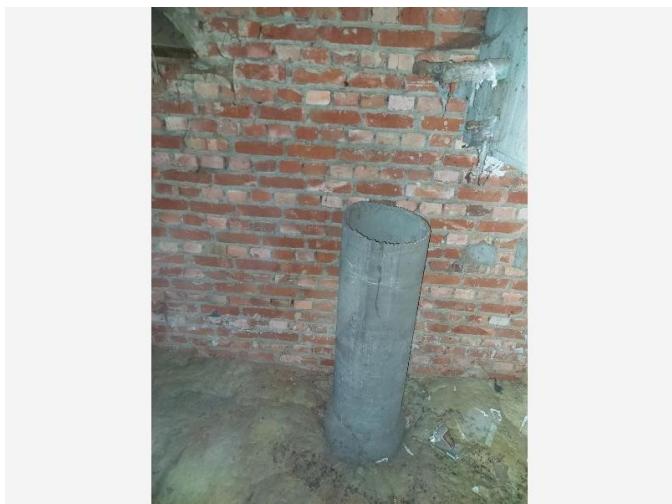
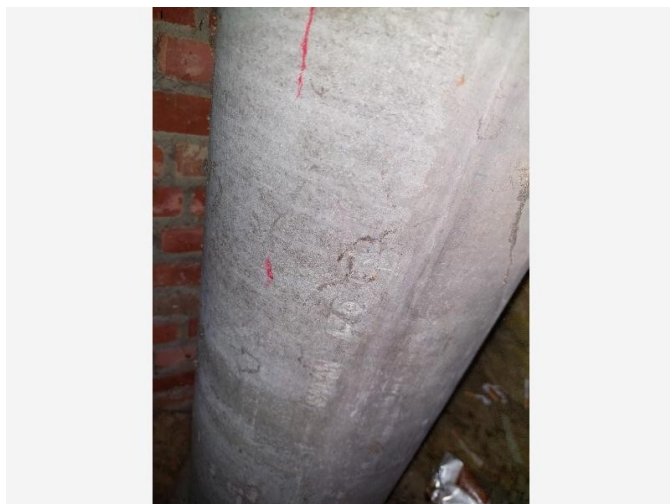
Het asbestmateriaal valt onder de mijlpaal van 2040.

**Dringend verwijderen**

| # | Type | Referentie | Resultaat |
|---|---|---|---|
| 1.1 | Puntmonster | 1.02 | Chrysotiel |

| Beschrijving | Pijp zolder |
| Bindmiddel van asbestmateriaal | Cement |
| Totaal gewicht | 35,00 kg |

- Verwijder het asbestafval.

- Eenvoudige handelingen: mag via doe-het-zelf of door werknemer(s) met opleidingsattest eenvoudige handelingen  
Vermijd stofvorming op elk moment van de werken: bij de voorbereiding, de verwijdering en de reiniging van de werkzone. Doe dit door regelmatig tijdens de werken het asbestmateriaal te bevochtigen of te fixeren. Dat doet u door water te vernevelen of door een aangepast fixeermiddel te gebruiken. U vindt zo'n fixeermiddel in de gespecialiseerde bouwhandel. Een fixeermiddel houdt in tegenstelling tot water de vezels nog steeds gebonden na het opdrogen ervan. Gebruik tijdens de verwijdering enkel handwerktuigen, en vermijd het breken en beschadigen van de toepassing.

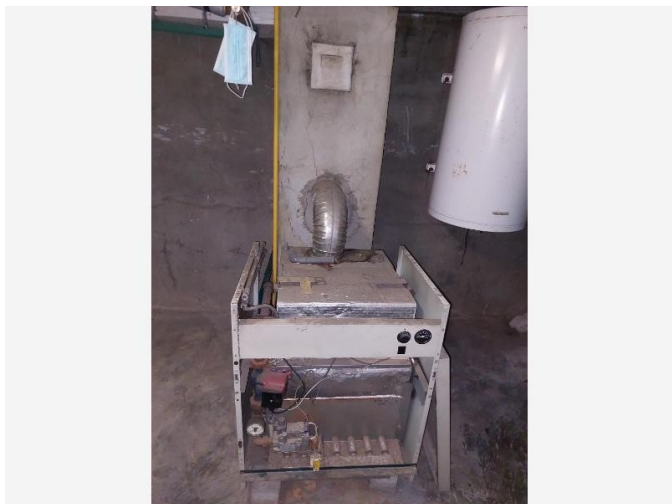
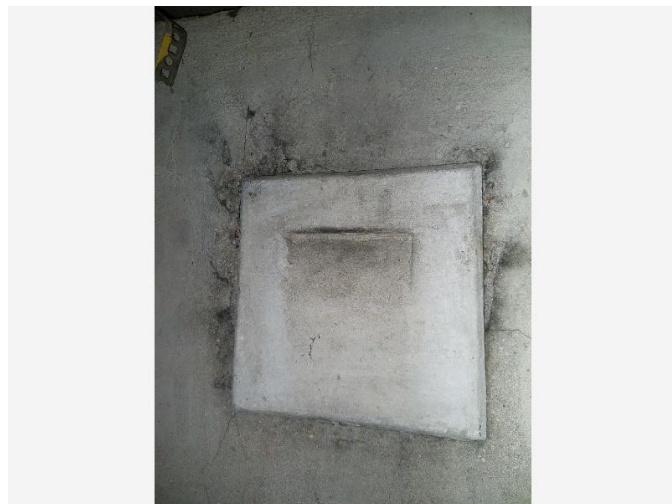
Het asbestmateriaal valt onder de mijlpaal van 2040.

**Verwijderen**

| Eindbeoordeling materiaalrisico | Verhoogd materiaalrisico en/of verhoogde kans op vezelvrijgave |

| Asbestsoort (vezeltype) | Crocidoliet aanwezig |
| Toestand van het materiaal | Licht beschadigd, licht verweerd. Intacte calciumsilicaatplaat of materiaal met categorie 3-gebondenheid |

| # | Type | Referentie | Resultaat |
|---|---|---|---|
| 2.1 | Puntmonster | 1.01 | Crocidoliet, Chrysotiel |

| Beschrijving | Rookluik |

- Zorg voor een veilig beheer. Vermijd het beschadigen van het asbestmateriaal. Controleer de toestand jaarlijks op wijzigingen.

- Eenvoudige handelingen: mag via doe-het-zelf of door werknemer(s) met opleidingsattest eenvoudige handelingen  
Vermijd stofvorming op elk moment van de werken: bij de voorbereiding, de verwijdering en de reiniging van de werkzone. Doe dit door regelmatig tijdens de werken het asbestmateriaal te bevochtigen of te fixeren. Dat doet u door water te vernevelen of door een aangepast fixeermiddel te gebruiken. U vindt zo'n fixeermiddel in de gespecialiseerde bouwhandel. Een fixeermiddel houdt in tegenstelling tot water de vezels nog steeds gebonden na het opdrogen ervan. Gebruik tijdens de verwijdering enkel handwerktuigen, en vermijd het breken en beschadigen van de toepassing.

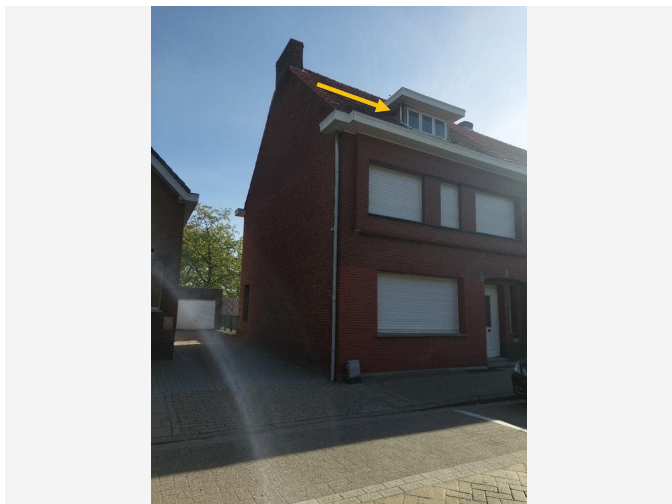
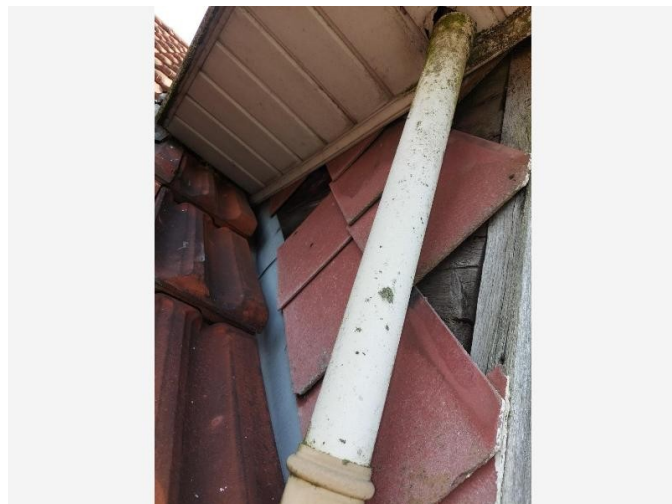
Het asbestmateriaal valt onder de mijlpaal van 2034.

Verwijderen

Vermijd stofvorming op elk moment van de werken: bij de voorbereiding, de verwijdering en de reiniging van de werkzone. Doe dit door regelmatig tijdens de werken het asbestmateriaal te bevochtigen of te fixeren. Dat doet u door water te vernevelen of door een aangepast fixeermiddel te gebruiken. U vindt zo'n fixeermiddel in de gespecialiseerde bouwhandel. Een fixeermiddel houdt in tegenstelling tot water de vezels nog steeds gebonden na het opdrogen ervan. Gebruik tijdens de verwijdering enkel handwerktuigen, en

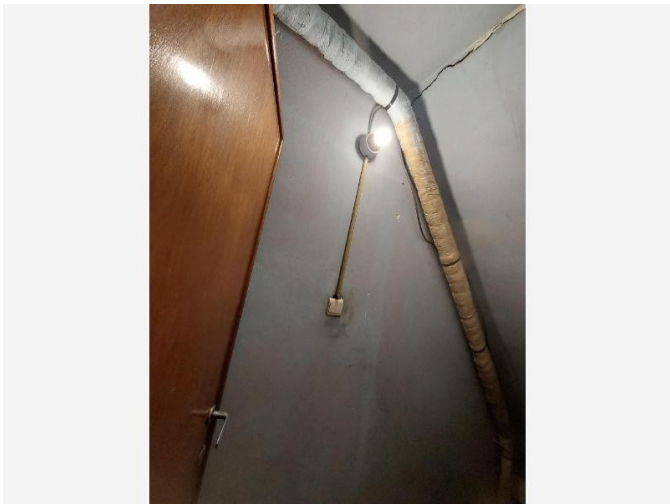
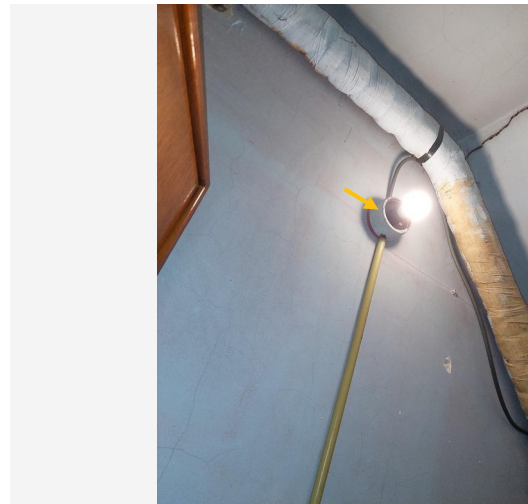
| Identificatiemethode | <p>De asbestdeskundige beoordeelt het materiaal als asbestverdacht en dus asbesthoudend, en dit zonder monstername.</p> <p>Motivatie: De monstername brengt andere schade aan dan schade die inherent is aan de monstername.</p> |

Vermijd stofvorming op elk moment van de werken: bij de voorbereiding, de verwijdering en de reiniging van de werkzone. Doe dit door regelmatig tijdens de werken het asbestmateriaal te bevochtigen of te fixeren. Dat doet u door water te vernevelen of door een aangepast fixeermiddel te gebruiken. U vindt zo'n fixeermiddel in de gespecialiseerde bouwhandel. Een fixeermiddel houdt in tegenstelling tot water de vezels nog steeds gebonden na het opdrogen ervan. Gebruik tijdens de verwijdering enkel handwerktuigen, en
