# Asbestinventarisatetest

Rechtestraat 36, 2275 Lille

Attestnummer : **20260429-000061.000**

Uitgegeven op : **29.04.2026**

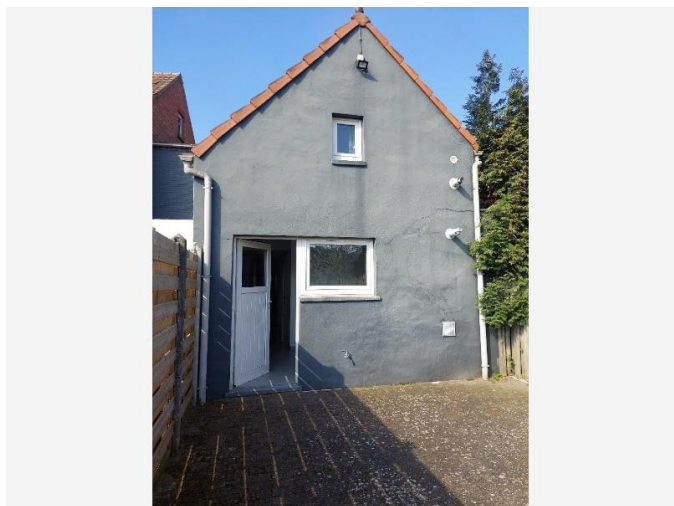
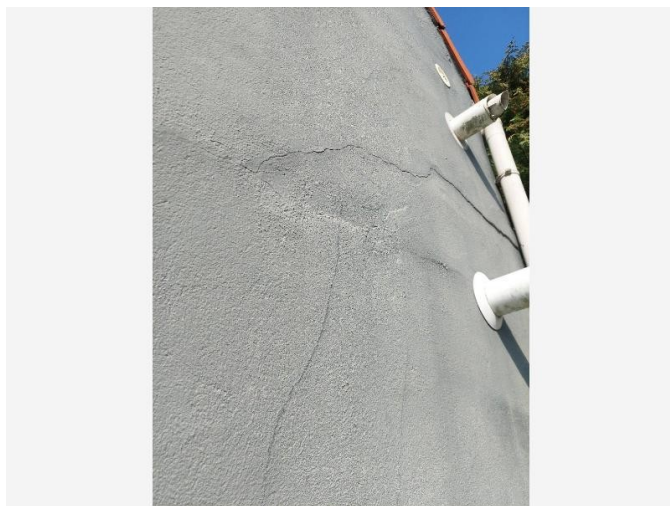
## Fiche 1: Crepi

Geen asbest

| # | Type | Referentie | Resultaat |
|---|---|---|---|
| 1.1 | Mengmonster | 0.04 | Geen asbest |

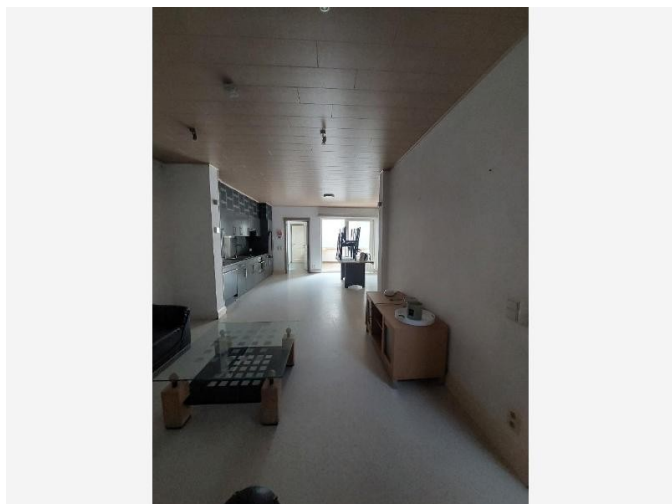
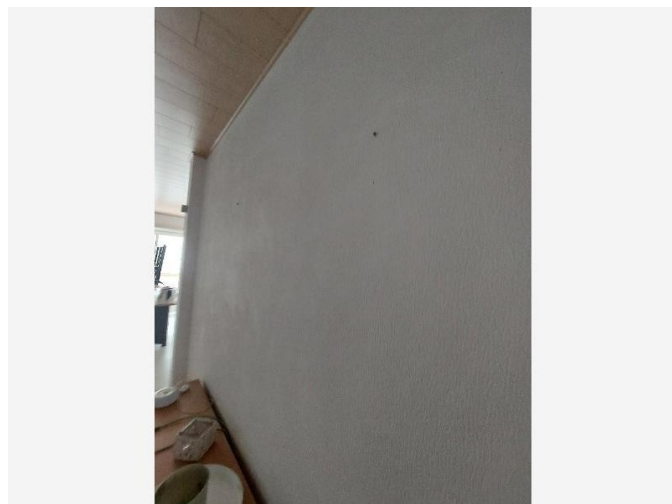
## Fiche 2: Pleisterwerk muren

Geen asbest

| # | Type | Referentie | Resultaat |
|---|---|---|---|
| 2.1 | Mengmonster | 0.01 | Geen asbest |

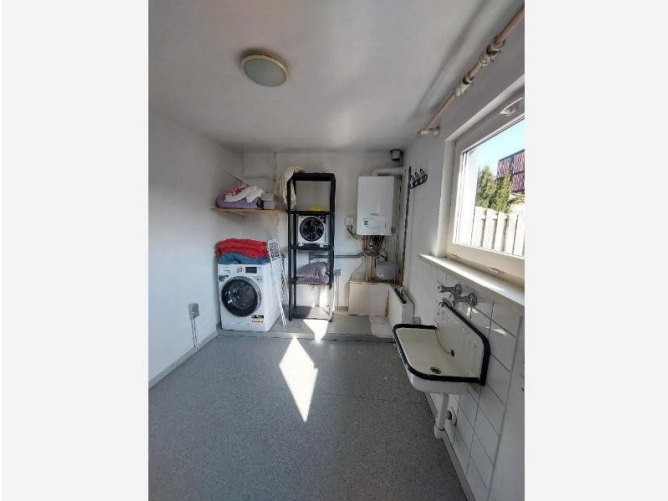
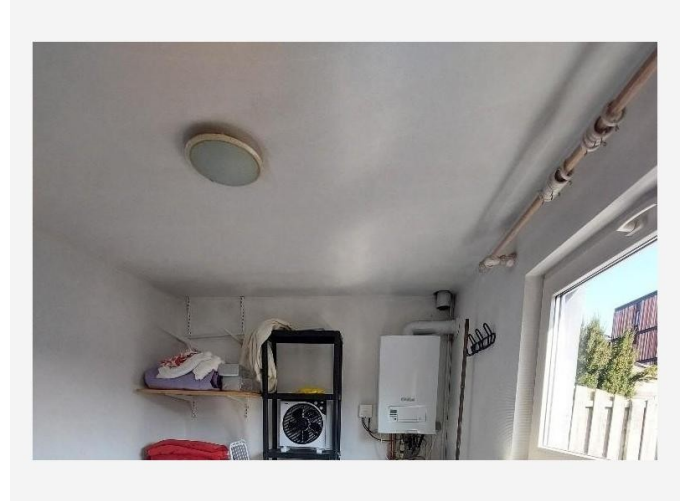
## Fiche 3: Pleister plafond

Geen asbest

| # | Type | Referentie | Resultaat |
|---|---|---|---|
| 3.1 | Mengmonster | 0.02 | Geen asbest |

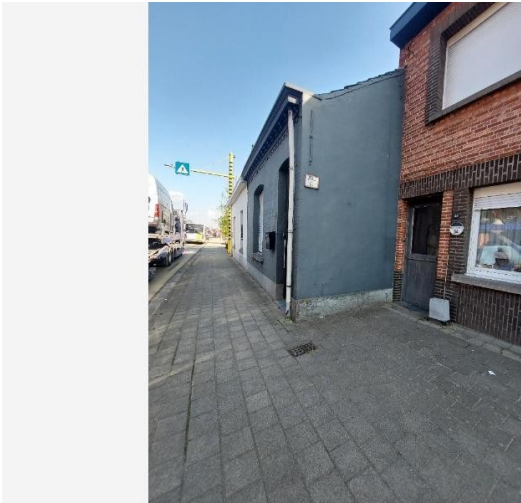
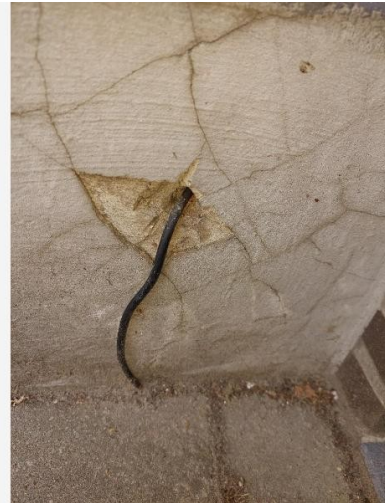
## Fiche 4: Cementen plint

Geen asbest

| # | Type | Referentie | Resultaat |
|---|---|---|---|
| 4.1 | Mengmonster | 0.05 | Geen asbest |

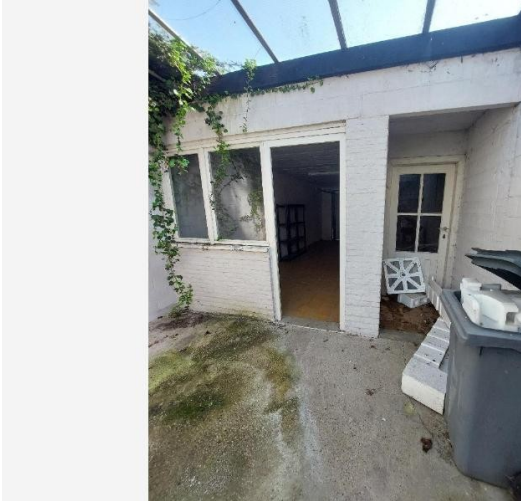
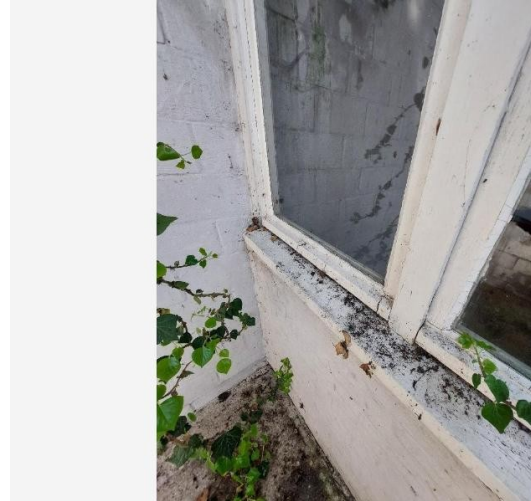
## Fiche 5: Stopverf

Geen asbest

| # | Type | Referentie | Resultaat |
|---|---|---|---|
| 5.1 | Puntmonster | 1.01 | Geen asbest |

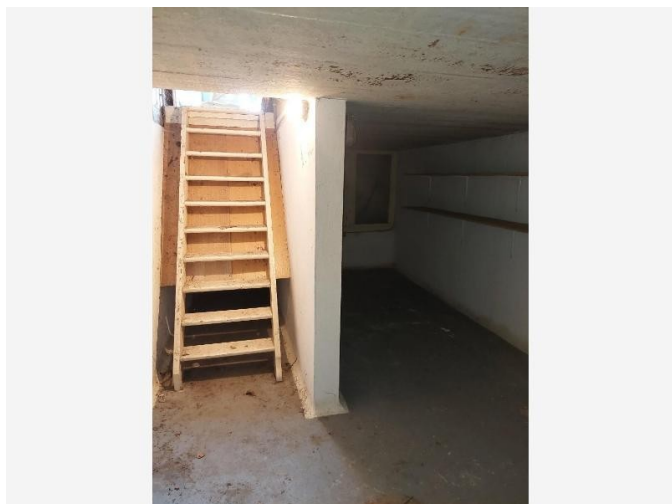
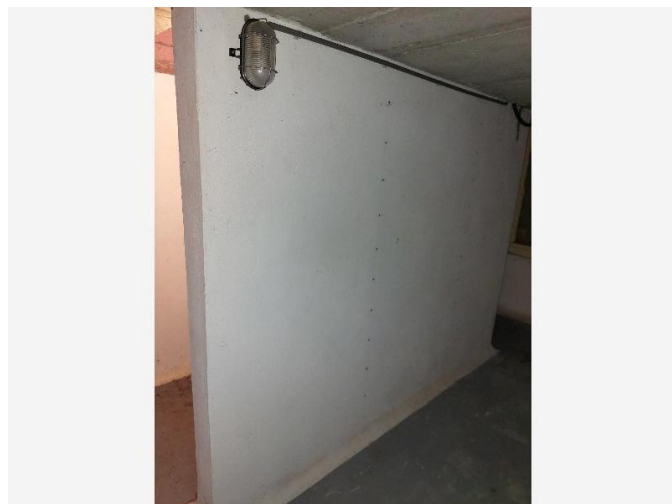
## Fiche 6: Cement kelder

Geen asbest

| # | Type | Referentie | Resultaat |
|---|---|---|---|
| 6.1 | Mengmonster | 0.03 | Geen asbest |

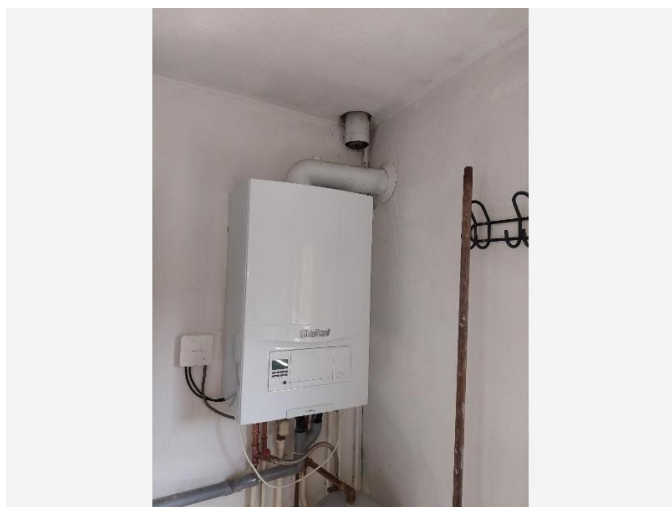
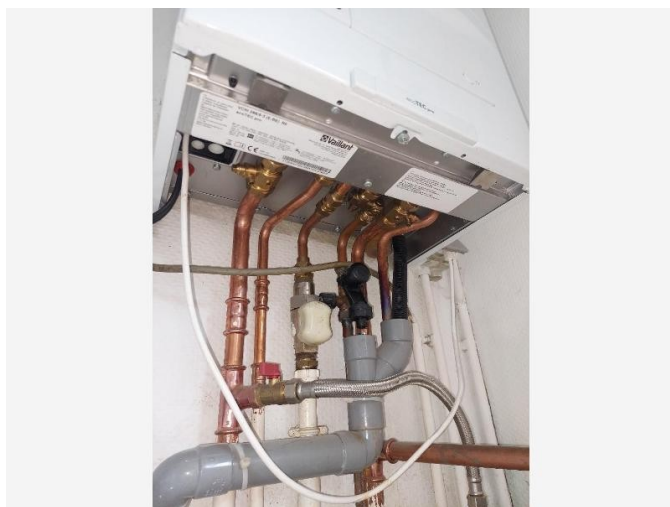
### Fiche 7: CV-ketel

| Beschrijving | Notitie | Terug te vinden op plannen |
|---|---|---|
| Fiche 7: CV-ketel | De CV-ketel is gebouwd in 2020 en bevat geen asbestvezels. | Plan 1.1: Gelijkvloers |

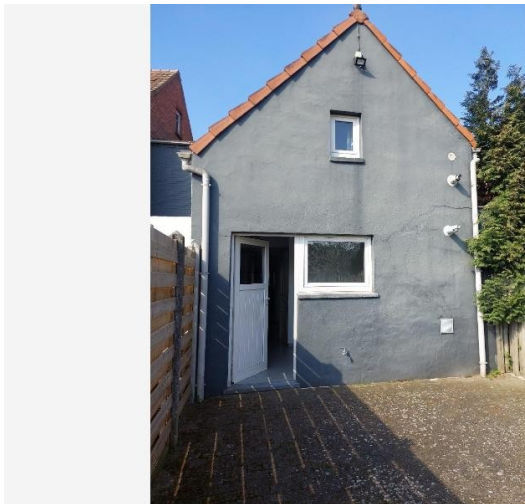
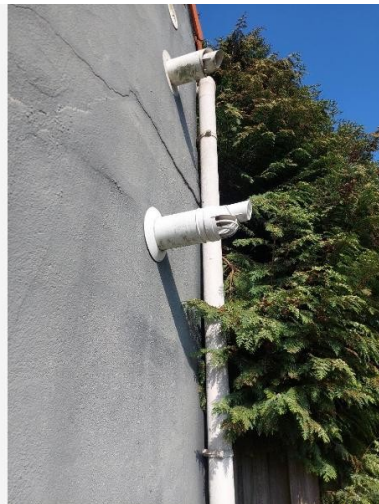
## Fiche 8: Rookgaskanaal

| Beschrijving | Notitie | Terug te vinden op plannen |
|---|---|---|
| Fiche 8: Rookgaskanaal | Het rookgaskanaal is van inox en bevat geen asbestvezels. | Plan 1.2: Gelijkvloers plafond |

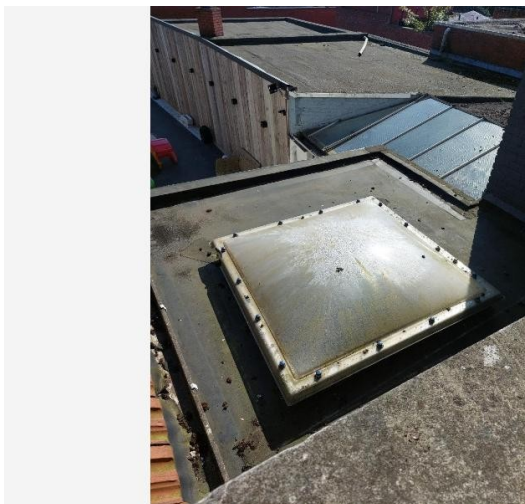
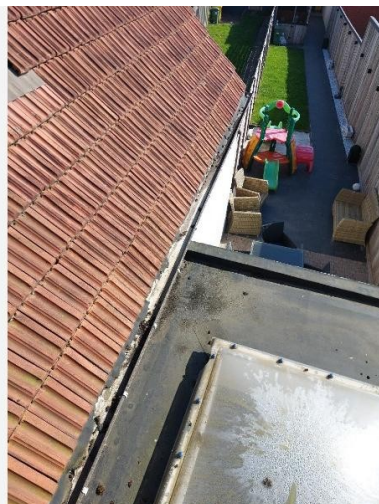
## Fiche 9: EPDM

| Beschrijving | Notitie | Terug te vinden op plannen |
|---|---|---|
| Fiche 9: EPDM | De EPDM-dakbedekking bevat geen asbestvezels. | Plan 1.3: Verdieping<br>Plan 2.3: Garage dak |
