# Asbestinventarisatetest

Broekzijstraat 133, 2275 Lille

Attestnummer : 20241105-000246.000

Uitgegeven op : 05.11.2024

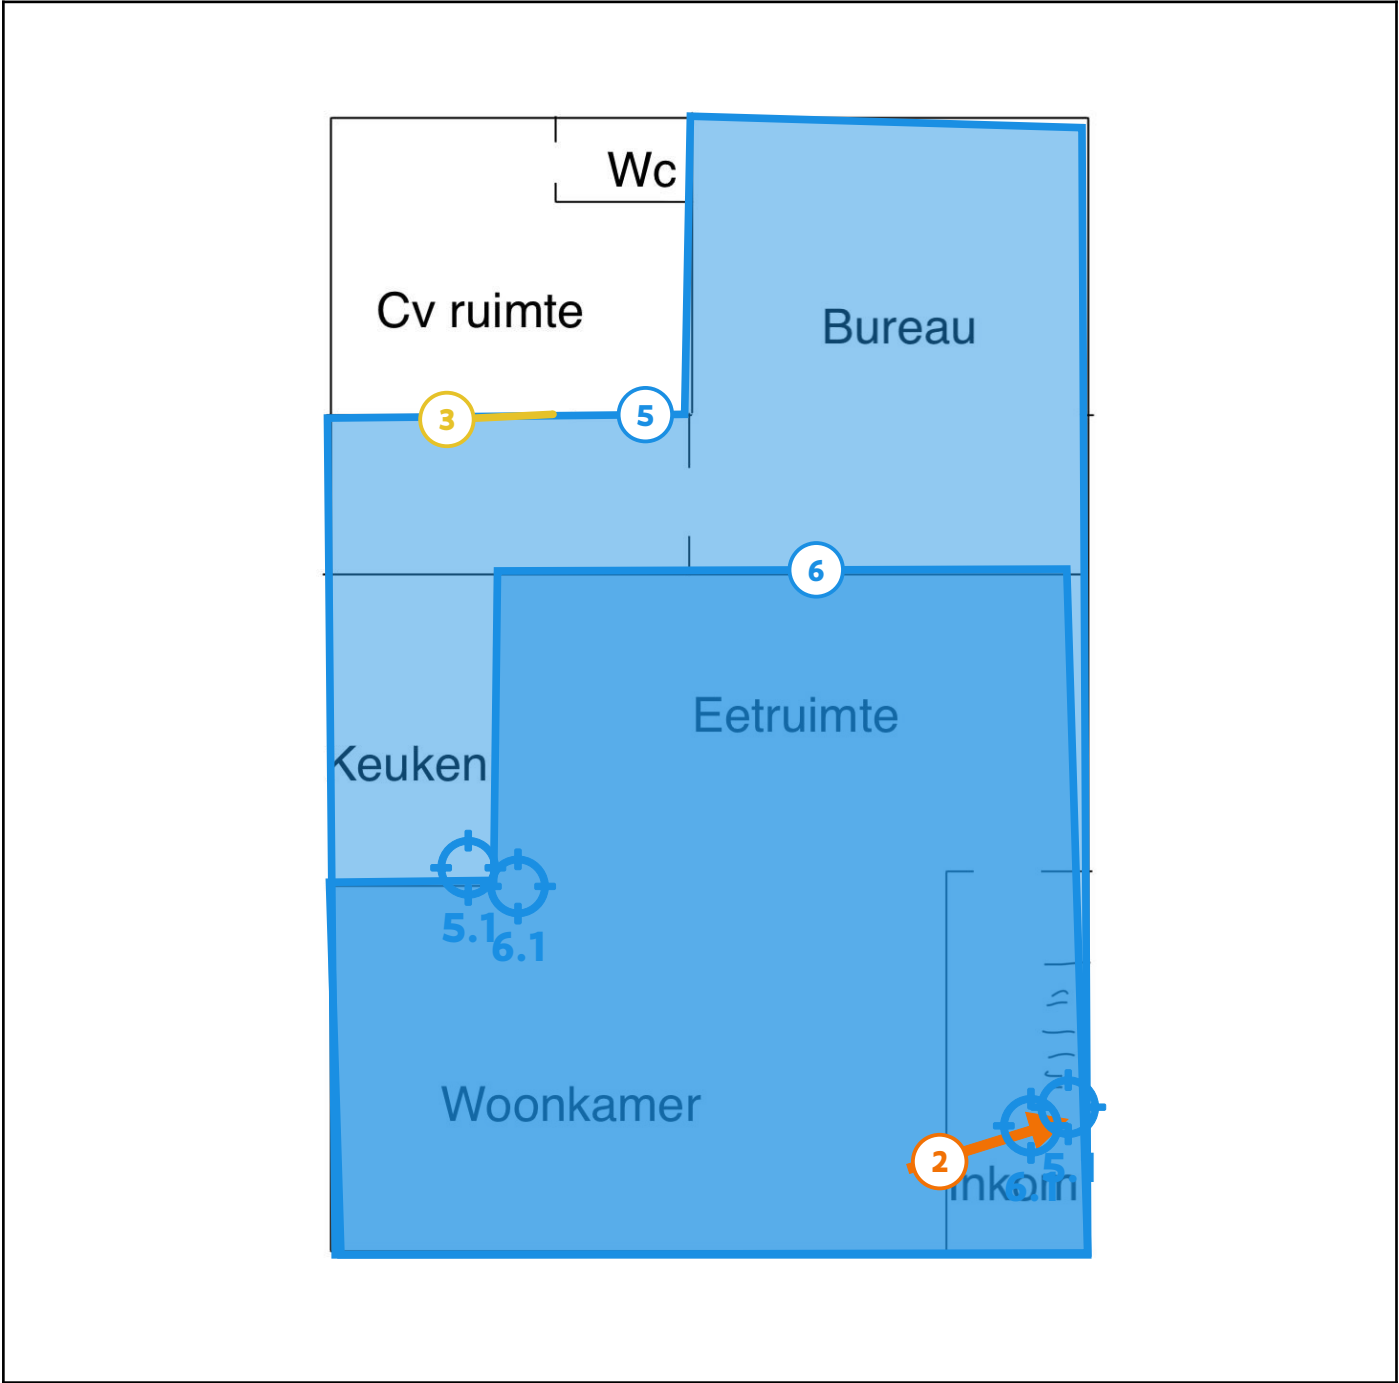
# Plan 1.2: grondplan

| Beschrijving | Type | Actie |
|---|---|---|
| 2. Bakeliet | Asbestmateriaal | Verwijderen |
| 3. Vloerdorpel | Asbestmateriaal | Zorgvuldig beheren |

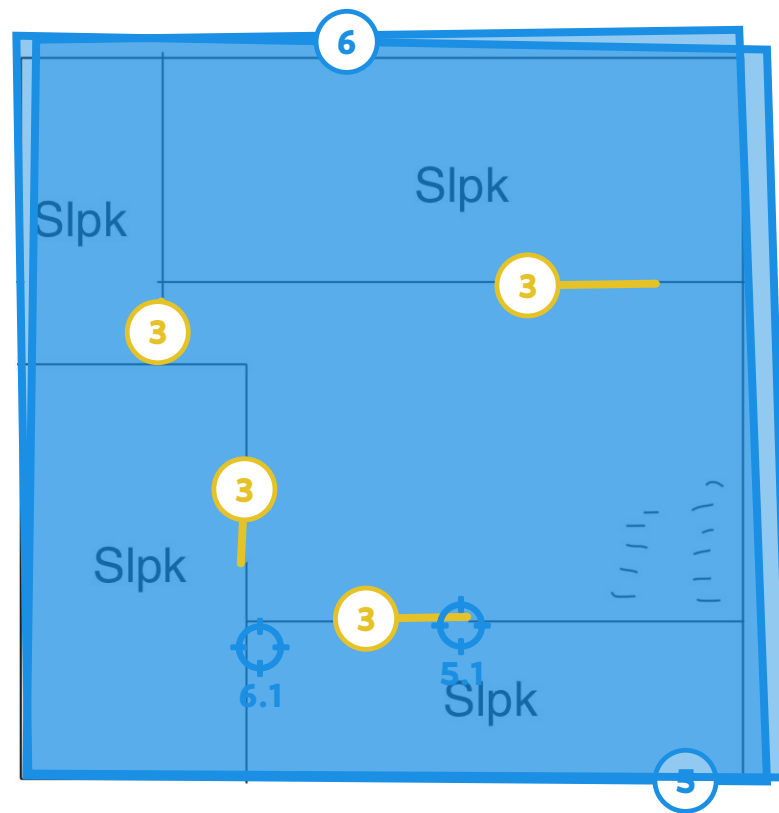
## Plan 1.3: Verdiep

| Beschrijving | Type | Actie |
|---|---|---|
| 3. Vloerdorpel | Asbestmateriaal | Zorgvuldig beheren |

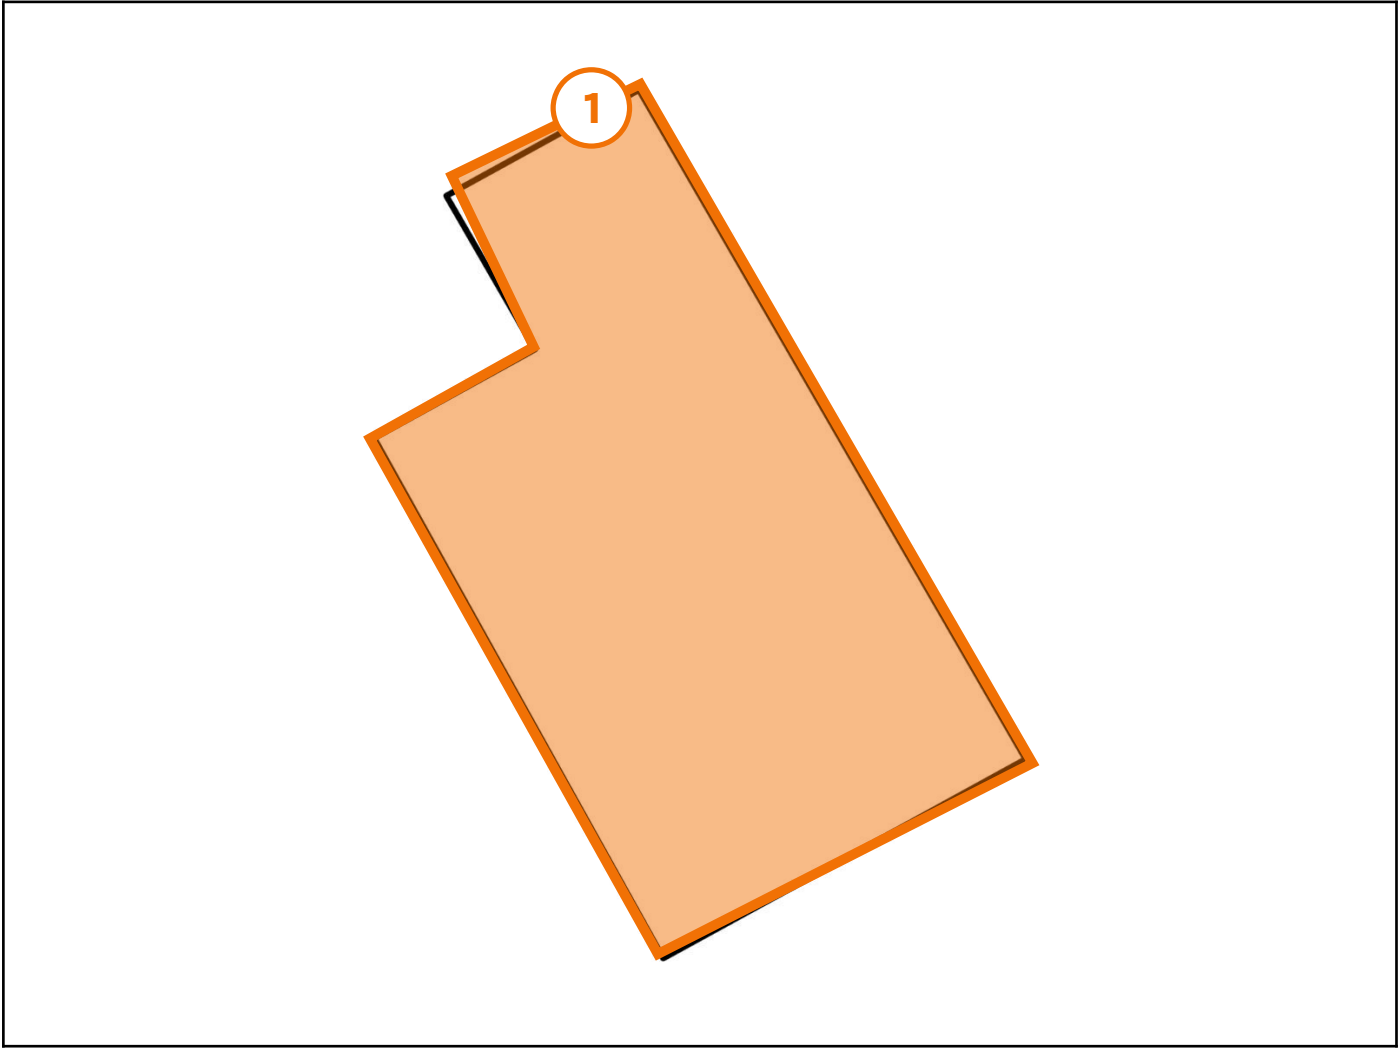
# Plan 3.1: Bijgebouw plan

| Beschrijving | Type | Actie |
|---|---|---|
| 1. Golfplaten | Asbestmateriaal | Verwijderen |

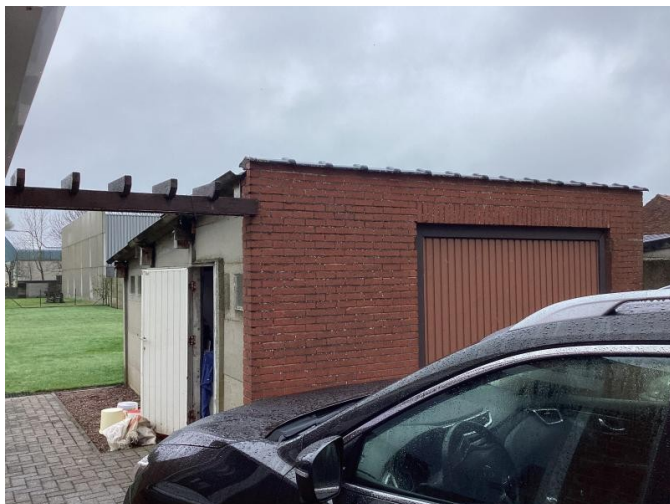
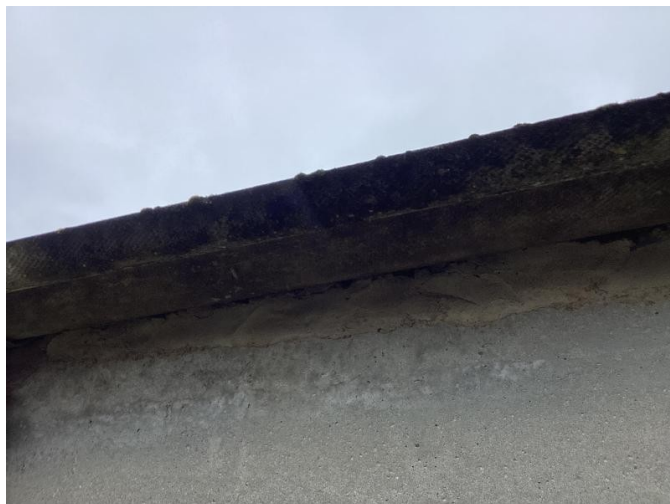
Het asbestmateriaal valt onder de mijlpaal van 2034.

| Eindbeoordeling materiaalrisico | Verhoogd materiaalrisico en/of verhoogde kans op vezelvrijgave |

| Asbestsoort (vezeltype) | Crocidoliet aanwezig |
| Afschermingsgraad van het gehele materiaal | Geheel of deels vrij aan de buitenlucht |
| Toestand van het materiaal | Matig beschadigd, matig verweerd |

| Beschrijving | Golfplaten |
| Asbestmateriaal | Dak- en gevelbekleding - Golfplaat |

Verwijderen

- Zorg voor een veilig beheer. Vermijd het beschadigen van het asbestmateriaal. Controleer de toestand jaarlijks op wijzigingen.

- Eenvoudige handelingen: mag via doe-het-zelf of door werknemer(s) met opleidingsattest eenvoudige handelingen  
Weghalen zonder te beschadigen

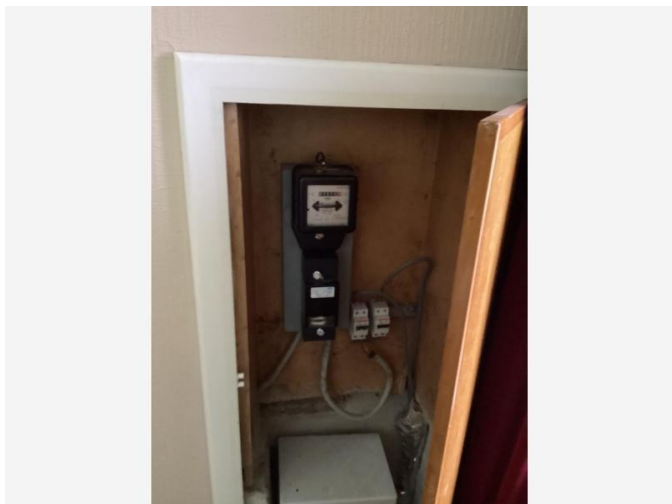
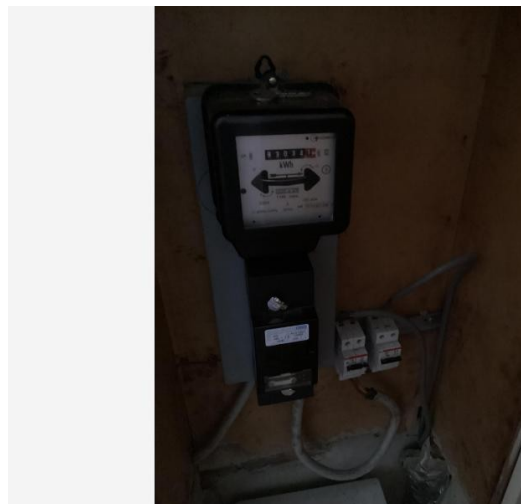
Het asbestmateriaal valt onder de mijlpaal van 2040.

| Eindbeoordeling materiaalrisico | Verhoogd materiaalrisico en/of verhoogde kans op vezelvrijgave |

| Asbestsoort (vezeltype) | Crocidoliet aanwezig |
| Afschermingsgraad van het gehele materiaal | Geheel of deels (ook) vrij aan de binnenlucht |
| Toestand van het materiaal | Licht beschadigd, licht verweerd. Intact calciumsilicaatmateriaal of categorie III 'gebondenheid' |

| Beschrijving | Bakeliet |
| Asbestmateriaal | Plaat, paneel, tablet - Type Bakeliet |

Verwijderen

- Zorg voor een veilig beheer. Vermijd het beschadigen van het asbestmateriaal. Controleer de toestand jaarlijks op wijzigingen.

- Eenvoudige handelingen: mag via doe-het-zelf of door werknemer(s) met opleidingsattest eenvoudige handelingen  
Contacteer de beheerder om dit te vervangen

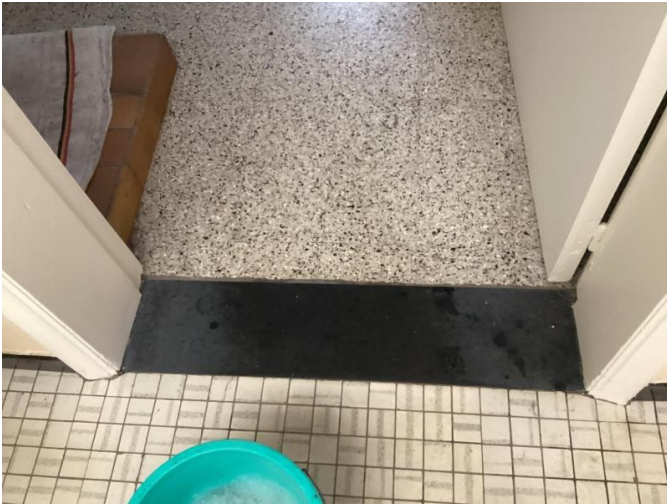
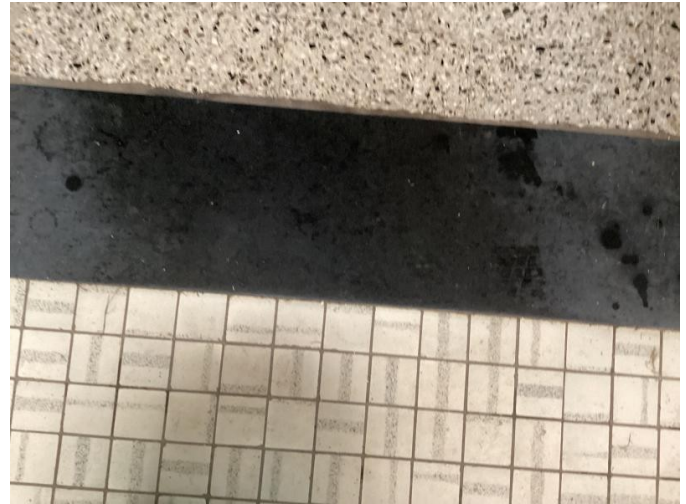
Het asbestmateriaal valt onder de mijlpaal van 2040.

| Eindbeoordeling materiaalrisico | Laag materiaalrisico en/of verlaagde kans op vezelvrijgave |

| Asbestsoort (vezeltype) | Alleen chrysotiel |
| Toestand van het materiaal | Licht beschadigd, licht verweerd. Intact calciumsilicaatmateriaal of categorie III 'gebondenheid' |

| Beschrijving | Vloerdorpel |
| Asbestmateriaal | Plaat, paneel, tablet - Type Massal |

Zorgvuldig beheren

- Zorg voor een veilig beheer. Vermijd het beschadigen van het asbestmateriaal. Controleer de toestand jaarlijks op wijzigingen.

- Eenvoudige handelingen: mag via doe-het-zelf of door werknemer(s) met opleidingsattest eenvoudige handelingen  
Dient afgebroken te worden bij verwijdering

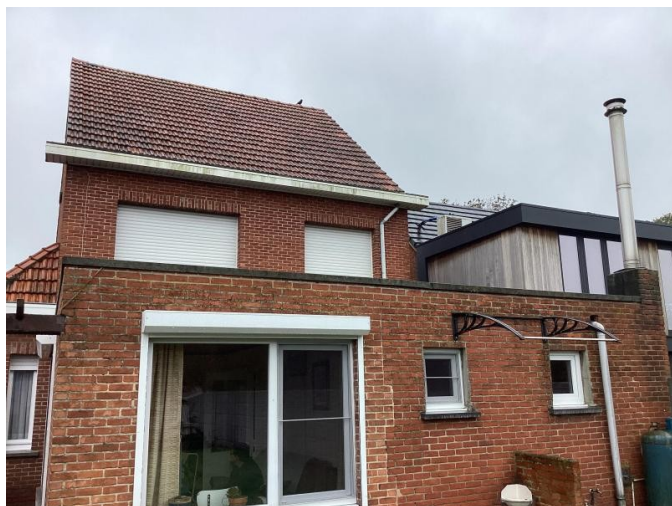
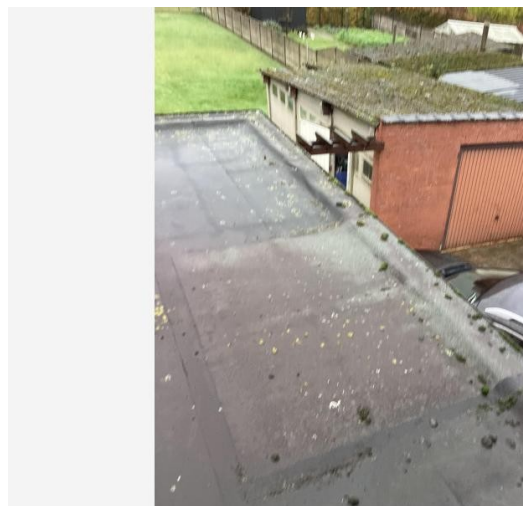
## Fiche 4: Roofing

Geen asbest

| # | Type | Referentie | Resultaat |
|---|---|---|---|
| 4.1 | Puntmonster | 39720/03 | Geen asbest |

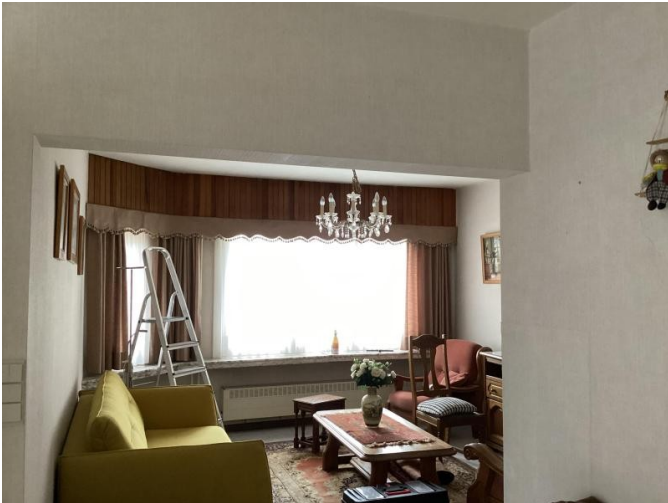
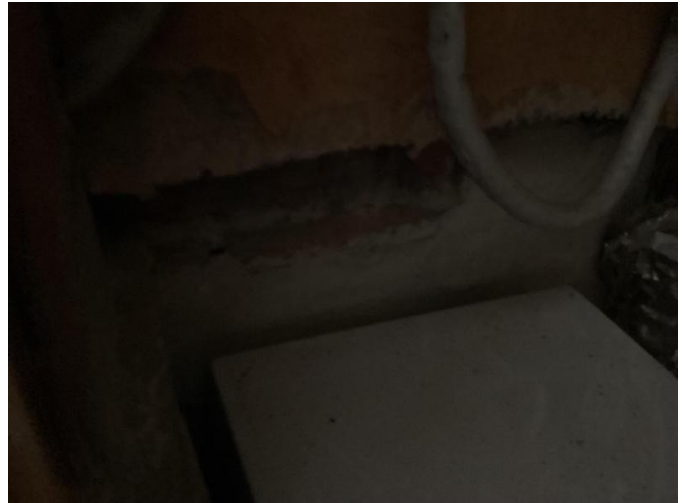
## Fiche 5: Pleister muren

Geen asbest

| # | Type | Referentie | Resultaat |
|---|---|---|---|
| 5.1 | Mengmonster | 39720/01 | Geen asbest |

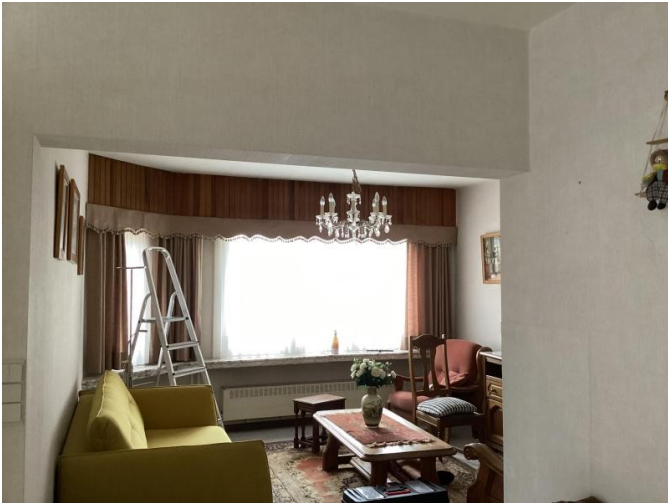
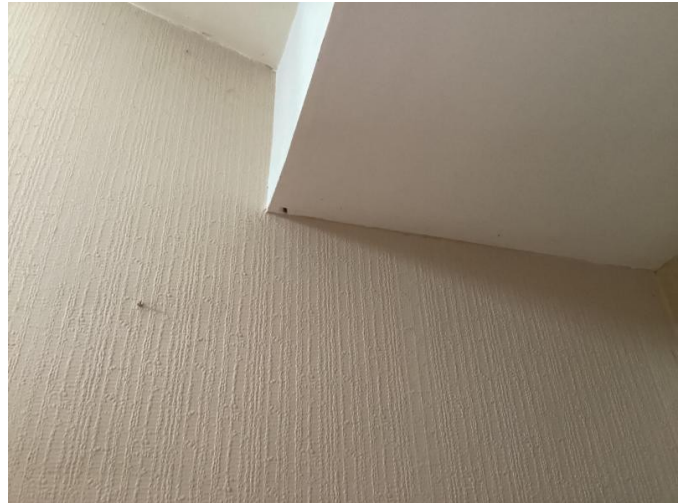
## Fiche 6: Pleister plafond

Geen asbest

| # | Type | Referentie | Resultaat |
|---|---|---|---|
| 6.1 | Mengmonster | 39720/02 | Geen asbest |
