Asbestinventarisatetest

Hoeksken 62, 9200 Dendermonde

Attestnummer : 20230313-000071.000

Uitgegeven op : 13.03.2023

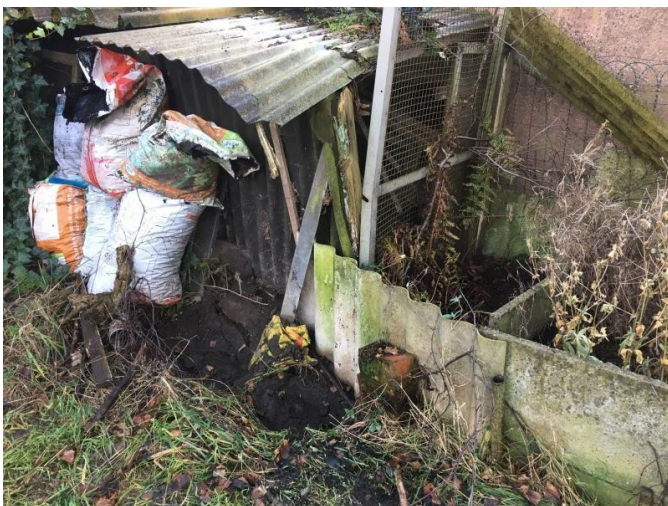
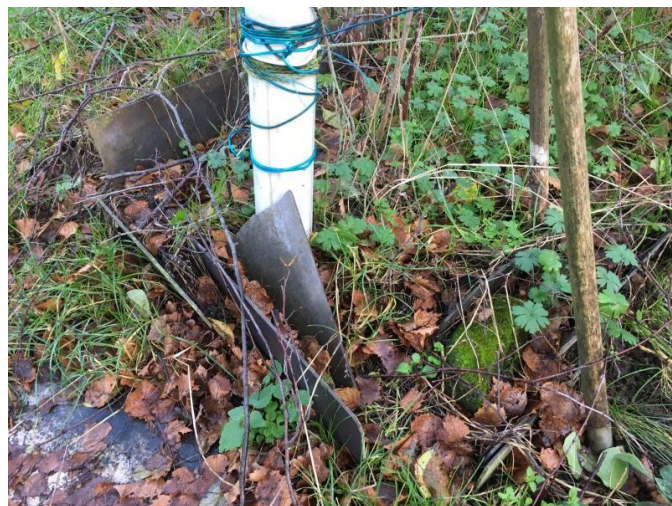
Beschrijving	Afbakening moestuin/plantenborder
Type afvalstof	Betreft stock-voorraad of gedemonteerde asbestmaterialen
Aanwezige resten	Rondom de moestuin/plantenborder achteraan in de achtertuin zitten golfplaten en kunstleien in de grond bij wijze van afboording.
Omgeving	Buiten
Primaire drager	Bodem
Asbestmaterialen	<ul style="list-style-type: none">• Plaat, paneel, tablet - Generiek
Bindmiddel van asbestmateriaal	Cement
Gebondenheid op basis van bindmiddel	Hecht
Hoeveelheid (gewicht - aantal)	<ul style="list-style-type: none">• 150,00 kg - 1 stuk
Totaal gewicht	150,00 kg
Eenvoudig bereikbaar	Ja
Identificatiemethode	Vaststelling zonder monsternamen

- Verwijder het asbestafval.

- Eenvoudige handelingen: mag via doe-het-zelf of door werknemer(s) met opleidingsattest eenvoudige handelingen
Hechtgebonden asbestcement toepassing die zonder bijkomende schade weggenomen kan worden.

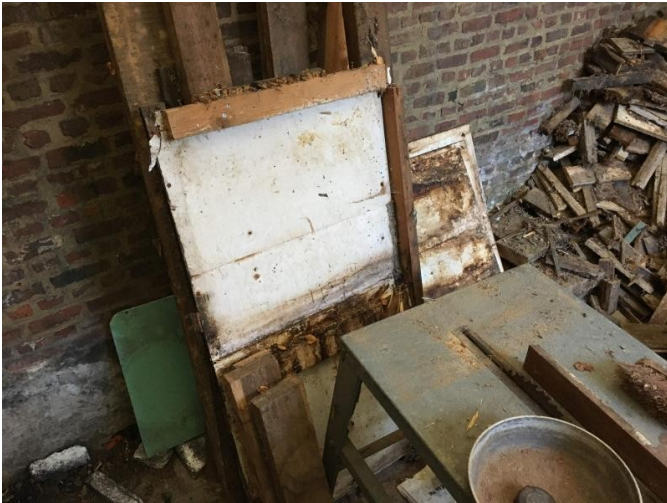
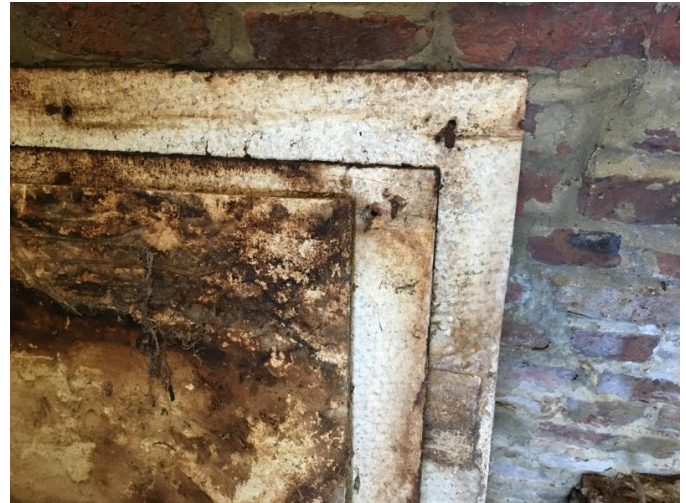
Beschrijving	Losse platen
Type afvalstof	Betreft stock-voorraad of gedemonteerde asbestmaterialen
Aanwezige resten	3 kleinere losse bleke platen, enkele platen op een houten frame
Omgeving	Binnen
Primaire drager	Gedemonteerd of buitengebruik gesteld materiaal
Asbestmaterialen	<ul style="list-style-type: none">• Plaat, paneel, tablet - Generiek
Bindmiddel van asbestmateriaal	Cement
Gebondenheid op basis van bindmiddel	Hecht
Hoeveelheid (gewicht - aantal)	<ul style="list-style-type: none">• 30,00 kg - 1 stuk
Totaal gewicht	30,00 kg
Eenvoudig bereikbaar	Ja
Identificatiemethode	Vaststelling zonder monsternamen

- Verwijder het asbestafval.

- Eenvoudige handelingen: mag via doe-het-zelf of door werknemer(s) met opleidingsattest eenvoudige handelingen
Hechtgebonden asbestcement toepassing die zonder schade weggenomen kan worden.

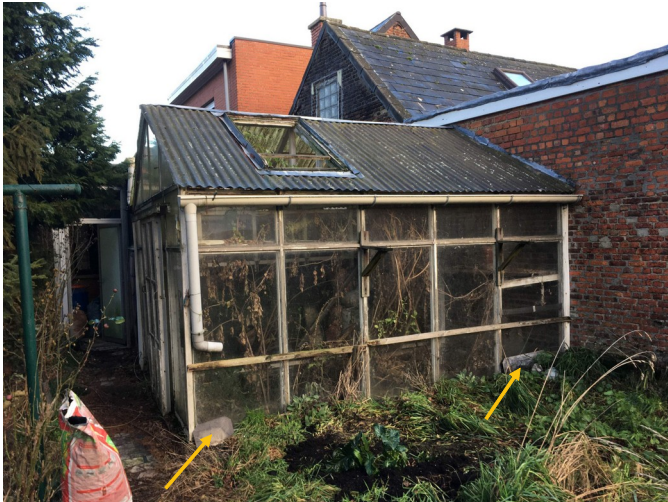
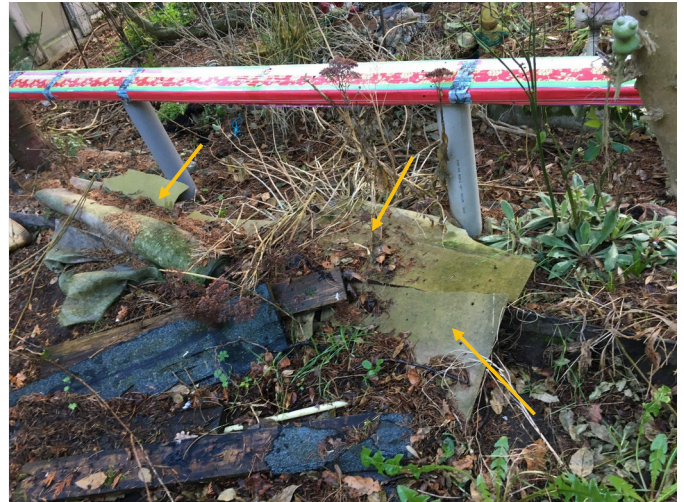
Fiche 3: Losse stukken asbestcement in de tuin

Beschrijving	Losse stukken asbestcement in de tuin
Type afvalstof	Betreft stock-voorraad of gedemonteerde asbestmaterialen
Aanwezige resten	Op verschillende plaatsen in de tuin liggen stukken, brokken, platen, leien verspreid. Onder andere: een kapotte kunstlei naast de met kunstleien bedekte gevel, kunstleien naast de serre (half in de grond), stukken van mensuiserite platen op de grond achter de rode balustrade. Ook meer naar de achtergrens van het perceel liggend rond de asbesthoudende afboording van de moestuin enkele stukken asbestcement.
Omgeving	Buiten
Primaire drager	Gedemonteerd of buitengebruik gesteld materiaal
Asbestmaterialen	<ul style="list-style-type: none">• Plaat, paneel, tablet - Generiek
Bindmiddel van asbestmateriaal	Cement
Gebondenheid op basis van bindmiddel	Hecht
Hoeveelheid (gewicht - aantal)	<ul style="list-style-type: none">• 50,00 kg - 1 stuk
Totaal gewicht	50,00 kg
Eenvoudig bereikbaar	Ja

- Verwijder het asbestafval.

- Eenvoudige handelingen: mag via doe-het-zelf of door werknemer(s) met opleidingsattest eenvoudige handelingen
Hechtgebonden asbestcement buitentoepassing, kan met de nodige veiligheidsmaatregelen veilig verwijderd worden.

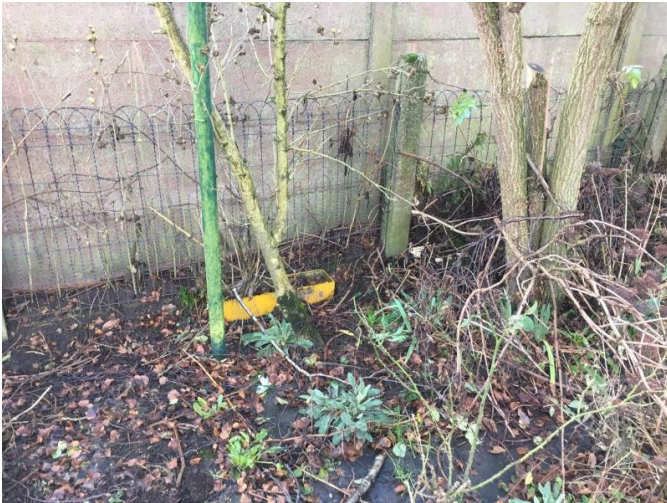
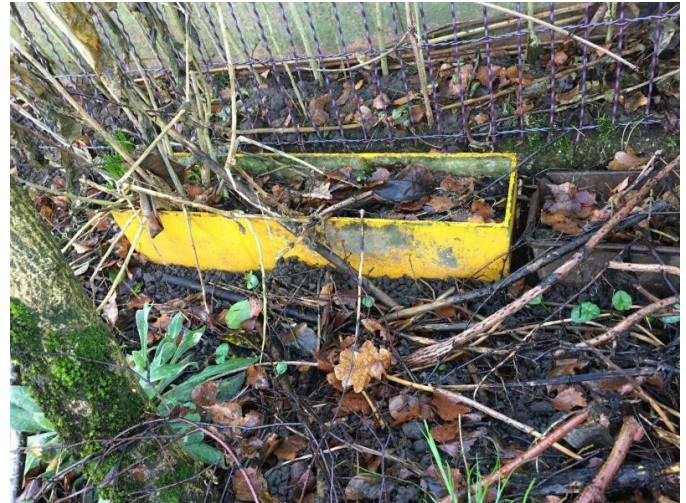
Beschrijving	Bloembak
Type afvalstof	Betreft stock-voorraad of gedemonteerde asbestmaterialen
Aanwezige resten	1 geel geschilderde bloembak
Omgeving	Buiten
Primaire drager	Gedemonteerd of buitengebruik gesteld materiaal
Asbestmaterialen	<ul style="list-style-type: none">• Bak, reservoir, kuip, bloembak
Bindmiddel van asbestmateriaal	Cement
Gebondenheid op basis van bindmiddel	Hecht
Hoeveelheid (gewicht - aantal)	<ul style="list-style-type: none">• 2,00 kg - 1 stuk
Totaal gewicht	2,00 kg
Eenvoudig bereikbaar	Ja
Identificatiemethode	Vaststelling zonder monsternamen

- Verwijder het asbestafval.

- Eenvoudige handelingen: mag via doe-het-zelf of door werknemer(s) met opleidingsattest eenvoudige handelingen
Hechtgebonden asbestcement toepassing die zonder schade verwijderd kan worden.

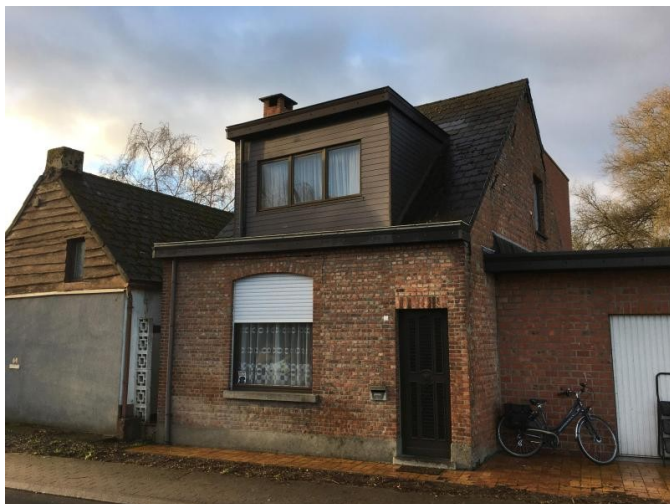
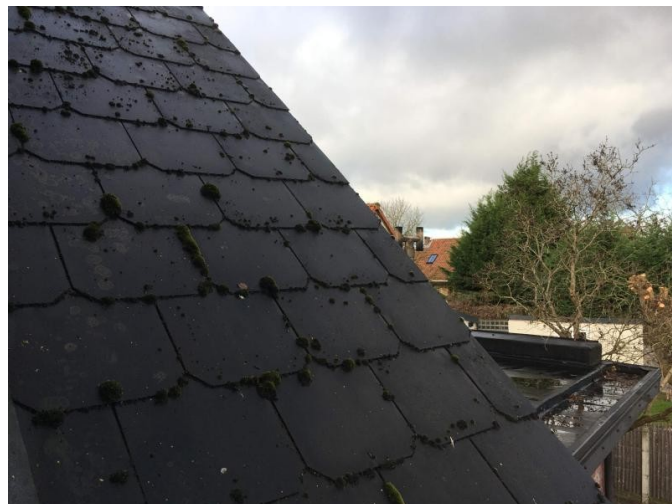
Het asbestmateriaal valt onder de mijlpaal van 2034.

Eindbeoordeling materiaalrisico	Laag materiaalrisico en/of verlaagde kans op vezelvrijgave
---------------------------------	--

Beschrijving	Kunstleien hellend dak
Omgeving	Buiten
Primaire drager	Schuin dak
Asbestmateriaal	Dak- en gevelbekleding - Lei, shingle
Bindmiddel van asbestmateriaal	Cement
Gebondenheid op basis van bindmiddel	Hecht
Hoeveelheid (oppervlakte - aantal)	• 40,00 m ² - 1 stuk
Totale oppervlakte	40,00 m ²
Eenvoudig bereikbaar	Ja
Bevestigingswijze	• Genageld, geniet
Identificatiemethode	Vaststelling zonder monsternamen

- Zorg voor een veilig beheer. Vermijd het beschadigen van het asbestmateriaal. Controleer de toestand jaarlijks op wijzigingen.

- Eenvoudige handelingen: mag via doe-het-zelf of door werknemer(s) met opleidingsattest eenvoudige handelingen
Hechtgebonden asbestcement toepassing in goede staat. Mits het materiaal verwijderd kan worden met minimaal breken, kan deze toepassing met beperkte risico's zelf verwijderd worden.

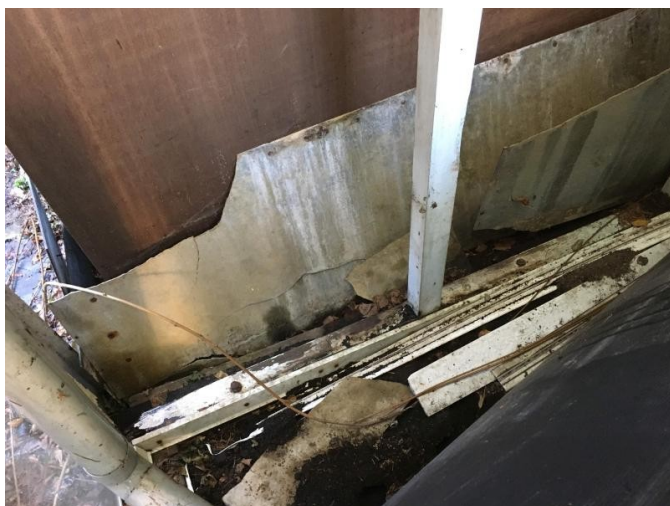
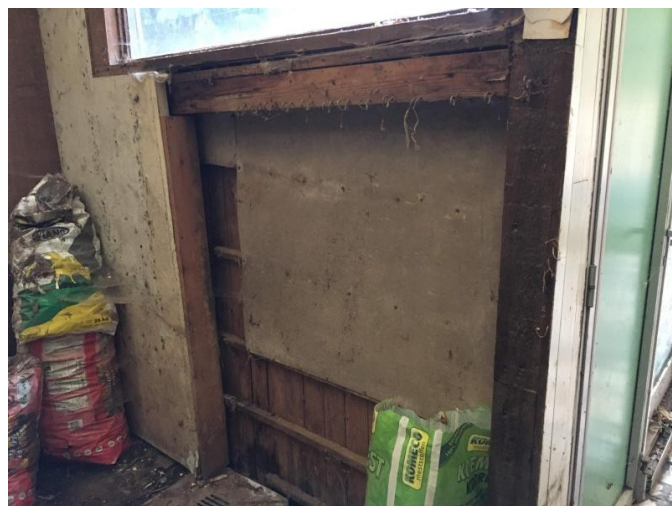
Eindbeoordeling materiaalrisico	Verhoogd materiaalrisico en/of verhoogde kans op vezelvrijgave
---------------------------------	--

Gebondenheid	Categorie 1: hechtgebonden in oorsprong
Asbestsoort (vezeltype)	Alleen chrysotiel
Asbestconcentratie	Laag (< 50%)
Afschermingsgraad van het gehele materiaal	Geheel of deels (ook) vrij aan de binnenlucht
Toestand van het materiaal	Matig beschadigd, matig verweerd

Beschrijving	Wandbeplating veranda
Omgeving	Grenst aan binnen- en buitenlucht
Primaire drager	Wand buitenschil
Asbestmateriaal	Plaat, paneel, tablet - Type Menuiserite
Bindmiddel van asbestmateriaal	Cement
Gebondenheid op basis van bindmiddel	Hecht
Hoeveelheid (oppervlakte - dikte - aantal)	• 5,00 m ² - 0,50 cm - 1 stuk
Totaal volume	0,025 m ³
Eenvoudig bereikbaar	Ja
Bevestigingswijze	• Genageld, geniet
Identificatiemethode	Vaststelling zonder monsternamen

- Zorg voor een veilig beheer en verwijder dit asbestmateriaal wanneer het bij werken eenvoudig bereikbaar wordt. Controleer de toestand jaarlijks op wijzigingen.

- Eenvoudige handelingen: mag via doe-het-zelf of door werknemer(s) met opleidingsattest eenvoudige handelingen
Hechtgebonden asbestcement toepassing. Mits het materiaal verwijderd kan worden met minimaal breken, kan deze toepassing met beperkte risico's zelf verwijderd worden.

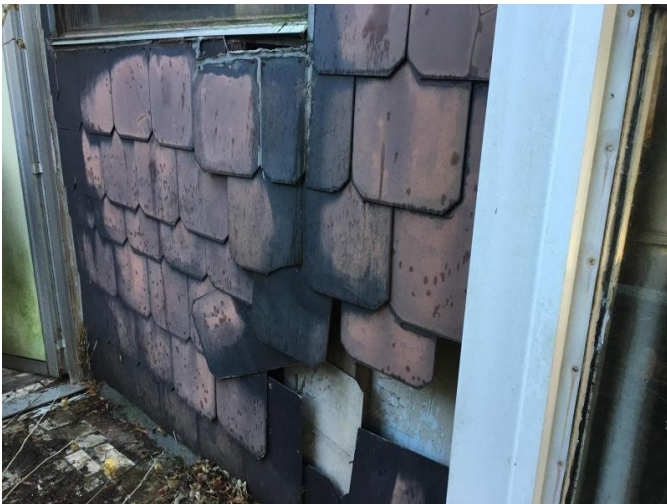
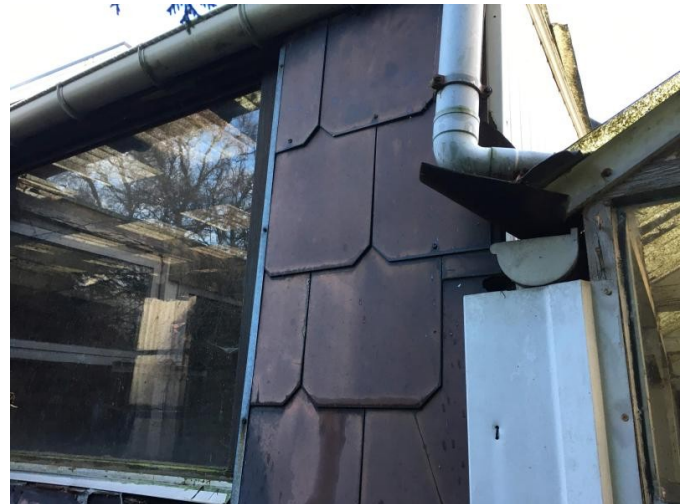
Eindbeoordeling materiaalrisico	Verhoogd materiaalrisico en/of verhoogde kans op vezelvrijgave
---------------------------------	--

Gebondenheid	Categorie 1: hechtgebonden in oorsprong
Asbestsoort (vezeltype)	Alleen chrysotiel
Asbestconcentratie	Laag (< 50%)
Afschermingsgraad van het gehele materiaal	Geheel of deels vrij aan de buitenlucht
Toestand van het materiaal	Matig beschadigd, matig verweerd

Beschrijving	Gevelleien
Omgeving	Buiten
Primaire drager	Wand buitenschil
Asbestmateriaal	Dak- en gevelbekleding - Lei, shingle
Bindmiddel van asbestmateriaal	Cement
Gebondenheid op basis van bindmiddel	Hecht
Hoeveelheid (oppervlakte - aantal)	<ul style="list-style-type: none">8,00 m² - 1 stuk
Totale oppervlakte	8,00 m ²
Eenvoudig bereikbaar	Ja
Bevestigingswijze	<ul style="list-style-type: none">Verlijmd, ingegoten, versmeerd
Identificatiemethode	Vaststelling zonder monsternamen

- Zorg voor een veilig beheer. Vermijd het beschadigen van het asbestmateriaal. Controleer de toestand jaarlijks op wijzigingen.

- Eenvoudige handelingen: mag via doe-het-zelf of door werknemer(s) met opleidingsattest eenvoudige handelingen
Hechtgebonden asbestcement buitentoepassing mag door particulieren verwijderd worden.

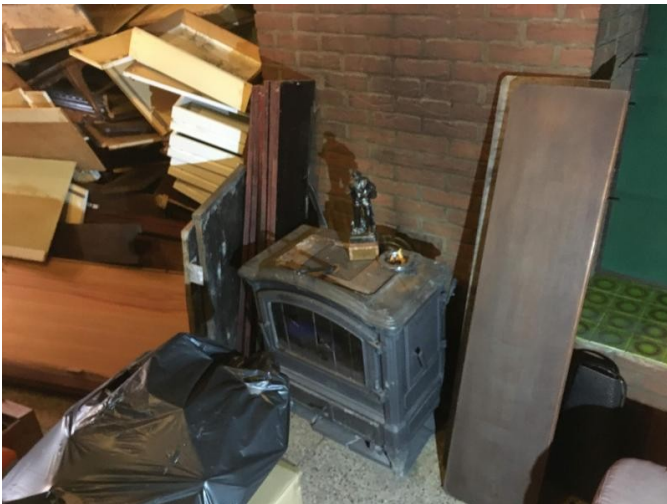
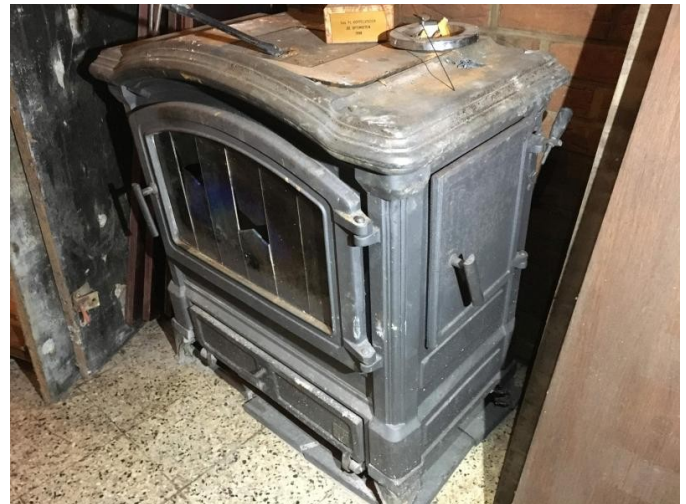
Eindbeoordeling materiaalrisico	Laag materiaalrisico en/of verlaagde kans op vezelvrijgave
---------------------------------	--

Gebondenheid	Categorie 3: niet-hechtgebonden met weinig of geen matrix
Asbestsoort (vezeltype)	Alleen chrysotiel
Asbestconcentratie	Hoog ($\geq 50\%$)
Afschermingsgraad van het gehele materiaal	Stootvaste afscherming of omkasting
Toestand van het materiaal	Matig beschadigd, matig verweerd

Beschrijving	Kachel leefruimte
Omgeving	Binnen
Primaire drager	Ruimteverwarming
Asbestmateriaal	Koord, lint, band, strip
Bindmiddel van asbestmateriaal	Weinig of geen bindmiddel (textiel, bevolking, ...)
Gebondenheid op basis van bindmiddel	Niet-hechtgebonden
Hoeveelheid (lengte - omtrek - aantal)	<ul style="list-style-type: none">• 2,00 m - 3,00 cm - 1 stuk
Totale oppervlakte	0,06 m ²
Eenvoudig bereikbaar	Ja
Bevestigingswijze	<ul style="list-style-type: none">• Geklemd
Identificatiemethode	Vaststelling zonder monsternamen

- Zorg voor een veilig beheer. Vermijd het beschadigen van het asbestmateriaal. Controleer de toestand jaarlijks op wijzigingen.

- Eenvoudige handelingen: mag via doe-het-zelf of door werknemer(s) met opleidingsattest eenvoudige handelingen
Als de kachel in 1 geheel als asbesthoudend afgevoerd wordt, mag deze toepassing verwijderd worden door particulieren.

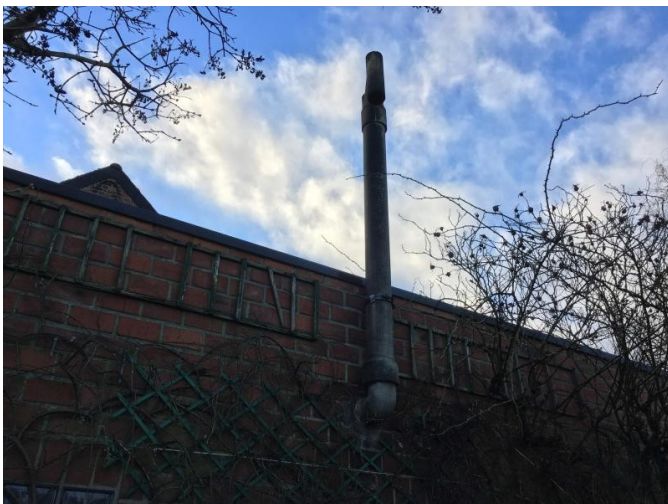
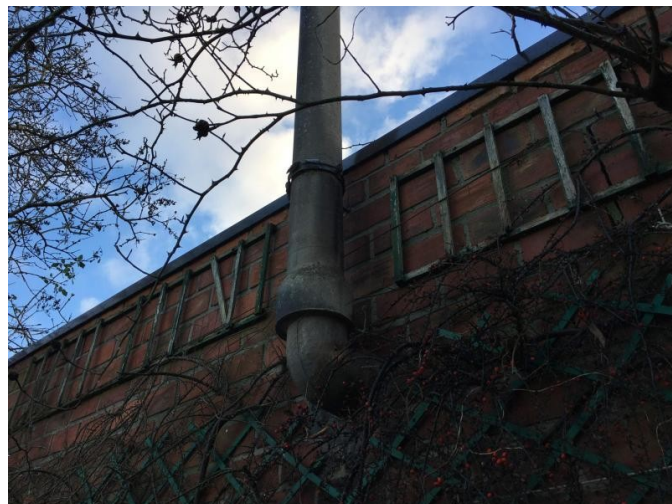
Eindbeoordeling materiaalrisico	Verhoogd materiaalrisico en/of verhoogde kans op vezelvrijgave
---------------------------------	--

Gebondenheid	Categorie 1: hechtgebonden in oorsprong
Asbestsoort (vezeltype)	Alleen chrysotiel
Asbestconcentratie	Laag (< 50%)
Afschermingsgraad van het gehele materiaal	Geheel of deels vrij aan de buitenlucht
Toestand van het materiaal	Matig beschadigd, matig verweerd

Beschrijving	Schouwpijp
Omgeving	Buiten
Primaire drager	HVAC infrastructuur en uitrusting
Asbestmateriaal	Buis, koker, leiding, pijp, doorvoer
Bindmiddel van asbestmateriaal	Cement
Gebondenheid op basis van bindmiddel	Hecht
Hoeveelheid (lengte - omtrek - dikte - aantal)	<ul style="list-style-type: none">• 3,00 m - 65,00 cm - 0,50 cm - 1 stuk
Totaal volume	0,01 m ³
Eenvoudig bereikbaar	Ja
Bevestigingswijze	<ul style="list-style-type: none">• Verlijmd, ingegoten, versmeerd
Identificatiemethode	Vaststelling zonder monsternamen

- Zorg voor een veilig beheer. Vermijd het beschadigen van het asbestmateriaal. Controleer de toestand jaarlijks op wijzigingen.

- Eenvoudige handelingen: mag via doe-het-zelf of door werknemer(s) met opleidingsattest eenvoudige handelingen
Hechtgebonden asbestcement buitentoepassing mag verwijderd worden door particulieren.

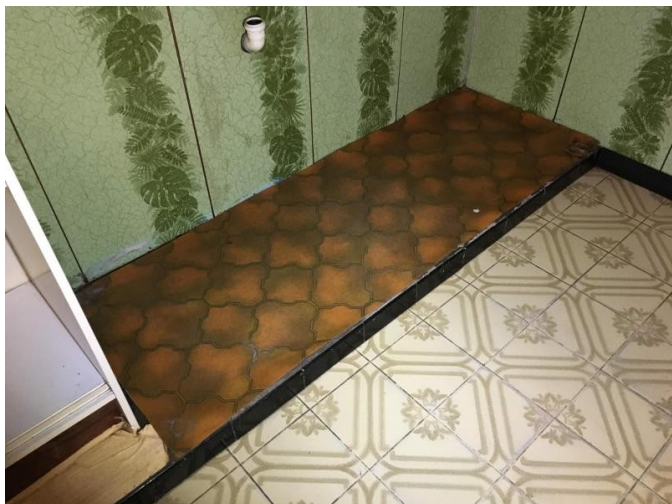
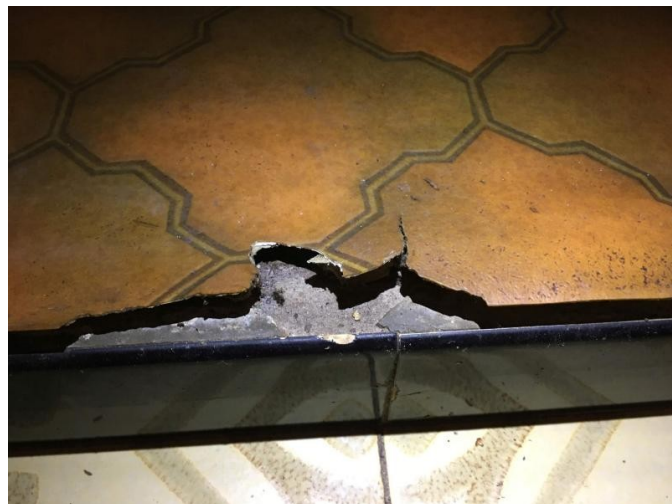
Eindbeoordeling materiaalrisico	Verhoogd materiaalrisico en/of verhoogde kans op vezelvrijgave
---------------------------------	--

Gebondenheid	Categorie 2: niet-hechtgebonden met matrix
Asbestsoort (vezeltype)	Alleen chrysotiel
Asbestconcentratie	Hoog ($\geq 50\%$)
Afschermingsgraad van het gehele materiaal	Geheel of deels (ook) vrij aan de binnenlucht
Toestand van het materiaal	Licht beschadigd, licht verweerd. Intact materiaal type Pical – asbestboard of categorie III 'gebondenheid'

#	Type	Referentie	Resultaat
10.1	Puntmonster	AM03	Chrysotiel

Beschrijving	Vloerzeil keuken
Omgeving	Binnen
Primaire drager	Vloer
Asbestmateriaal	Prefab - afwerking - Vloerzeil
Bindmiddel van asbestmateriaal	Karton - papier - viltachtig
Gebondenheid op basis van bindmiddel	Niet-hechtgebonden
Hoeveelheid (oppervlakte - aantal)	• 3,80 m ² - 1 stuk

- Verwijder dit asbestmateriaal zo snel mogelijk. Volg de toestand goed op.

- Hermetische zone (erkend asbestverwijderaar)
Losgebonden en gekleefde toepassing, enkel te verwijderen door erkend asbestverwijderaar.

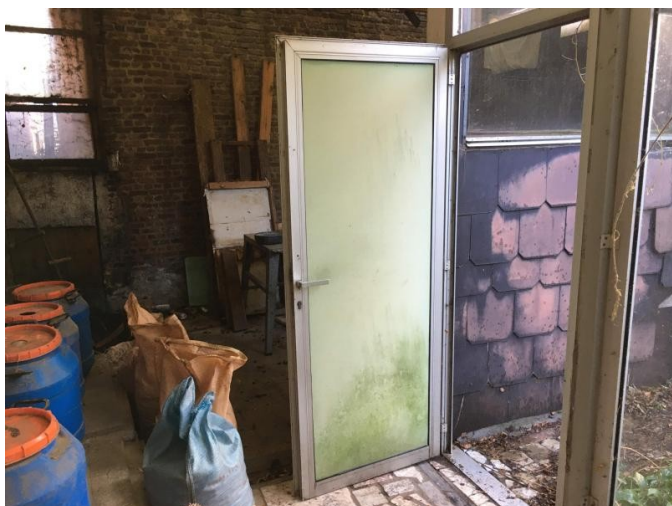
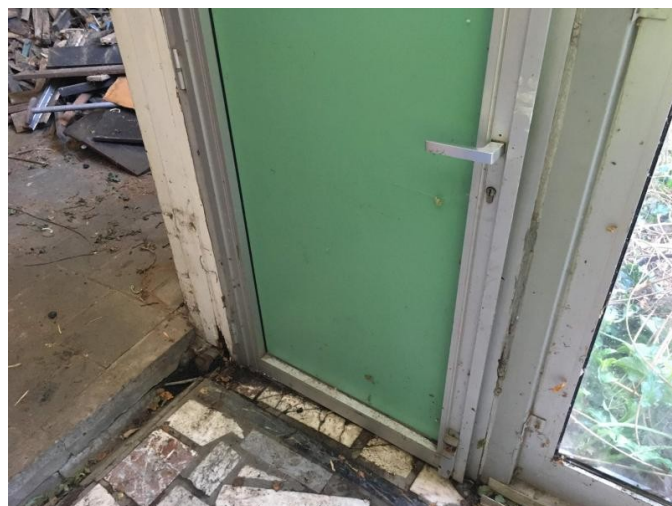
Eindbeoordeling materiaalrisico	Zeer laag materiaalrisico en/of zeer lage kans op vezelvrijgave
---------------------------------	---

Beschrijving	Deur veranda
Omgeving	Grenst aan binnen- en buitenlucht
Primaire drager	Wandopening verticaal (raam, deur, ...)
Asbestmateriaal	Plaat, paneel, tablet - Geëmailleerd, type Glasal
Bindmiddel van asbestmateriaal	Cement
Gebondenheid op basis van bindmiddel	Hecht
Hoeveelheid (oppervlakte - dikte - aantal)	• 2,00 m ² - 1,00 cm - 1 stuk
Totaal volume	0,02 m ³
Eenvoudig bereikbaar	Ja
Bevestigingswijze	• Geklemd
Identificatiemethode	Vaststelling zonder monsternamen

- Zorg voor een veilig beheer. Vermijd het beschadigen van het asbestmateriaal. Controleer de toestand jaarlijks op wijzigingen.

- Eenvoudige handelingen: mag via doe-het-zelf of door werknemer(s) met opleidingsattest eenvoudige handelingen
Hechtgebonden asbestcement buitentoepassing mag door particulieren verwijderd worden.

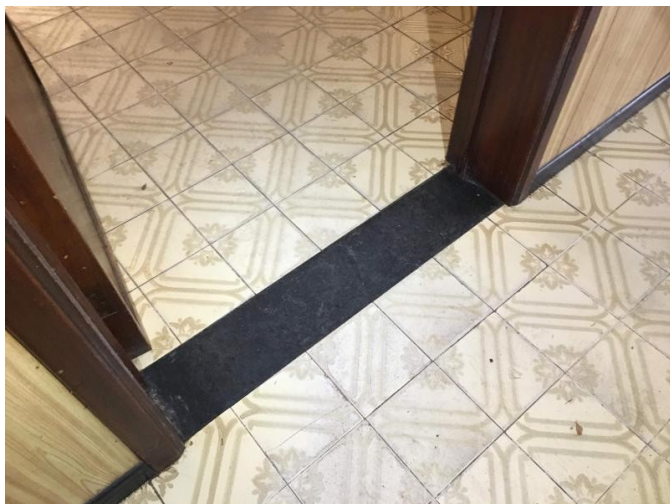
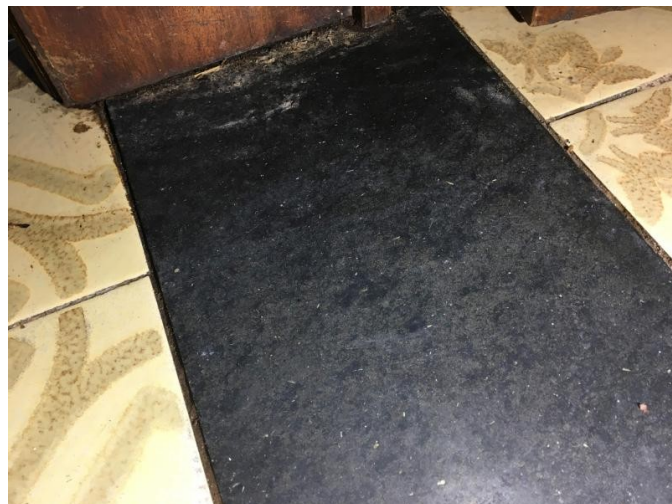
Beschrijving	Dorpel
Omgeving	Binnen
Primaire drager	Vloer
Asbestmateriaal	Plaat, paneel, tablet - Type Massal
Bindmiddel van asbestmateriaal	Cement
Gebondenheid op basis van bindmiddel	Hecht
Hoeveelheid (oppervlakte - dikte - aantal)	<ul style="list-style-type: none">0,20 m² - 3,00 cm - 1 stuk
Totaal volume	0,006 m ³
Eenvoudig bereikbaar	Ja
Bevestigingswijze	<ul style="list-style-type: none">Verlijmd, ingegoten, versmeerd
Identificatiemethode	Vaststelling zonder monsternamen

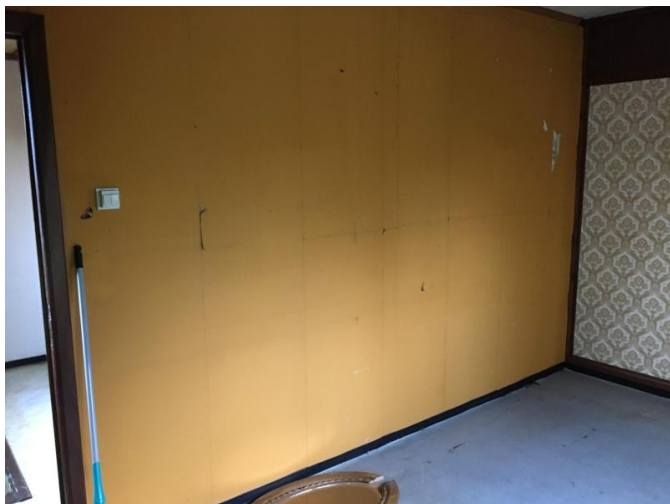
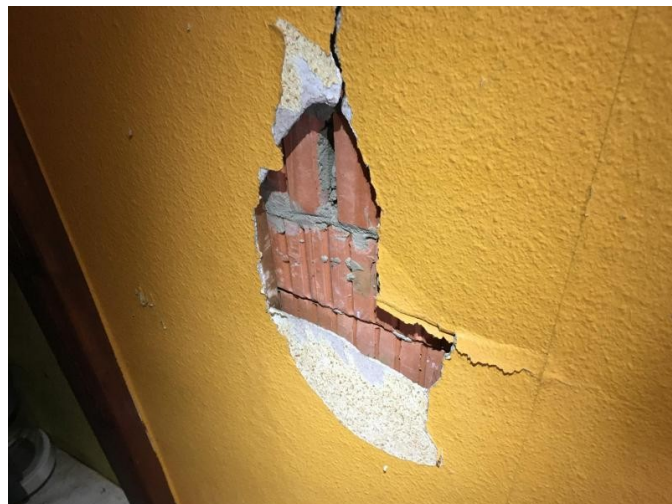
Beschrijving	Wandbeplating slaapkamer
Omgeving	Binnen
Primaire drager	Binnenwand
Asbestmateriaal	Plaat, paneel, tablet - Type Menuiserite
Bindmiddel van asbestmateriaal	Cement
Gebondenheid op basis van bindmiddel	Hecht
Hoeveelheid (oppervlakte - dikte - aantal)	<ul style="list-style-type: none">• 40,00 m² - 0,50 cm - 1 stuk
Totaal volume	0,20 m ³
Eenvoudig bereikbaar	Ja
Bevestigingswijze	<ul style="list-style-type: none">• Genageld, geniet
Identificatiemethode	Vaststelling zonder monsternamen

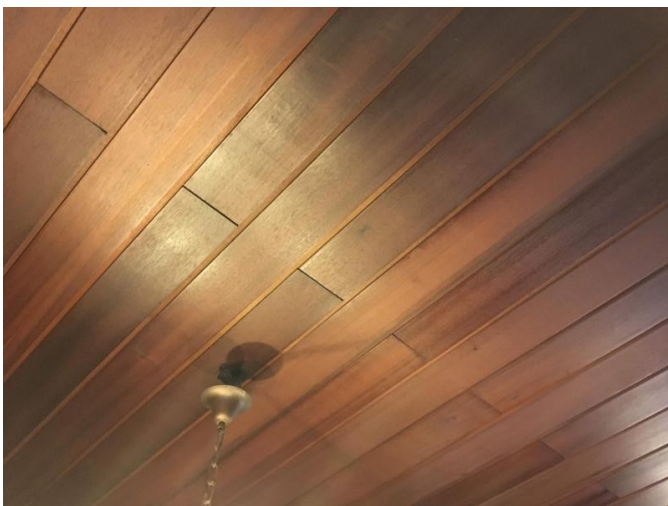
(Asbest)materiaal	In-situ afwerkingslagen - Pleisterwerk (wand, plafond, ...)
Karakterisatie	Asbest (verdacht)
Primaire drager	Plafond

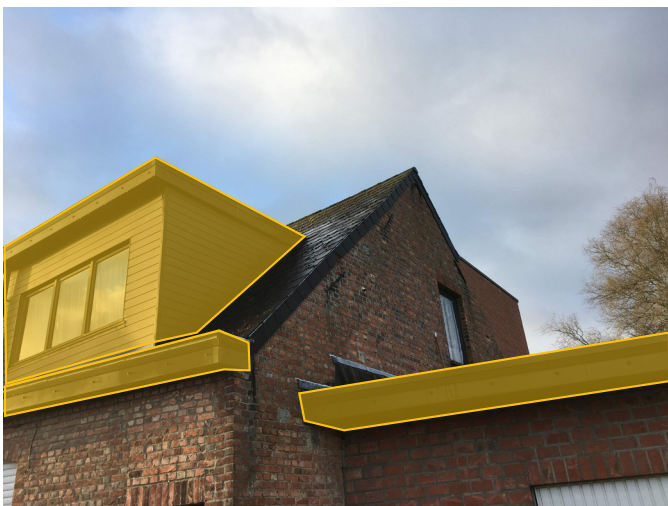
(Asbest)materiaal	Plaat, paneel, tablet - Generiek
Karakterisatie	Asbest (verdacht)
Primaire drager	Wand buitenschil

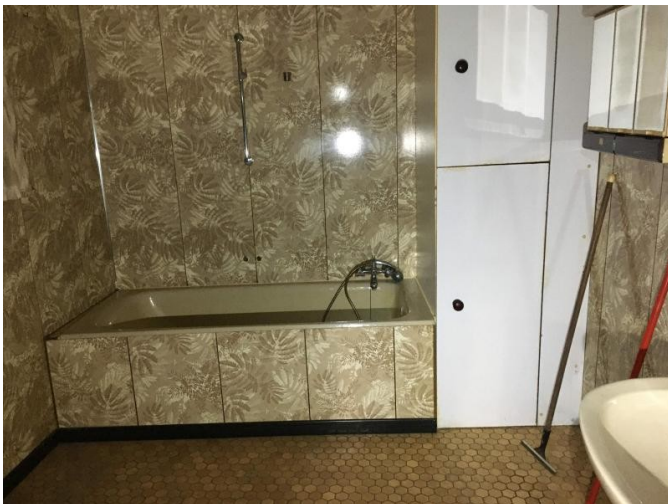
(Asbest)materiaal	Plaat, paneel, tablet - Generiek
Karakterisatie	Asbest (verdacht)
Primaire drager	Binnenwand
