Asbestinventarisatetest

Ringlaan 18, 1730 Asse

Attestnummer : 20241023-000264.000

Niet-asbestveilig

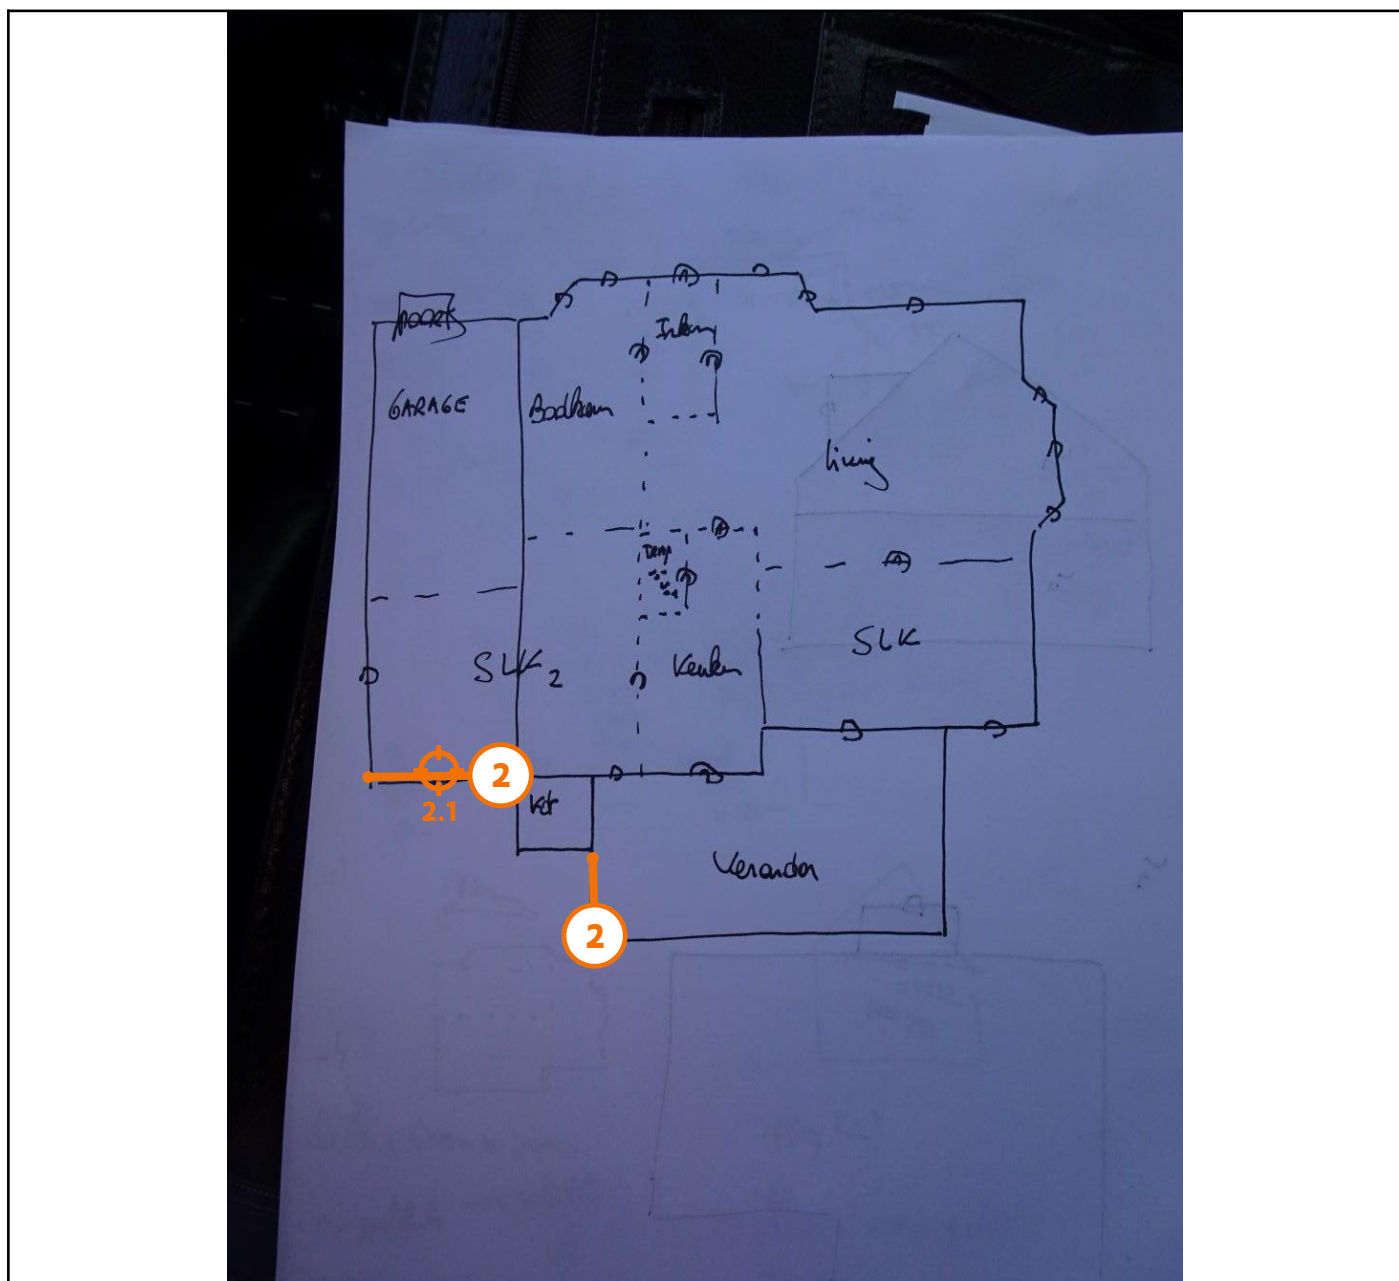
Plan 1.3: 1111

Beschrijving	Type	Actie
2. Ieien (witte)	Asbestmateriaal	Verwijderen
2.1 Code: MM3	Puntmonster	-

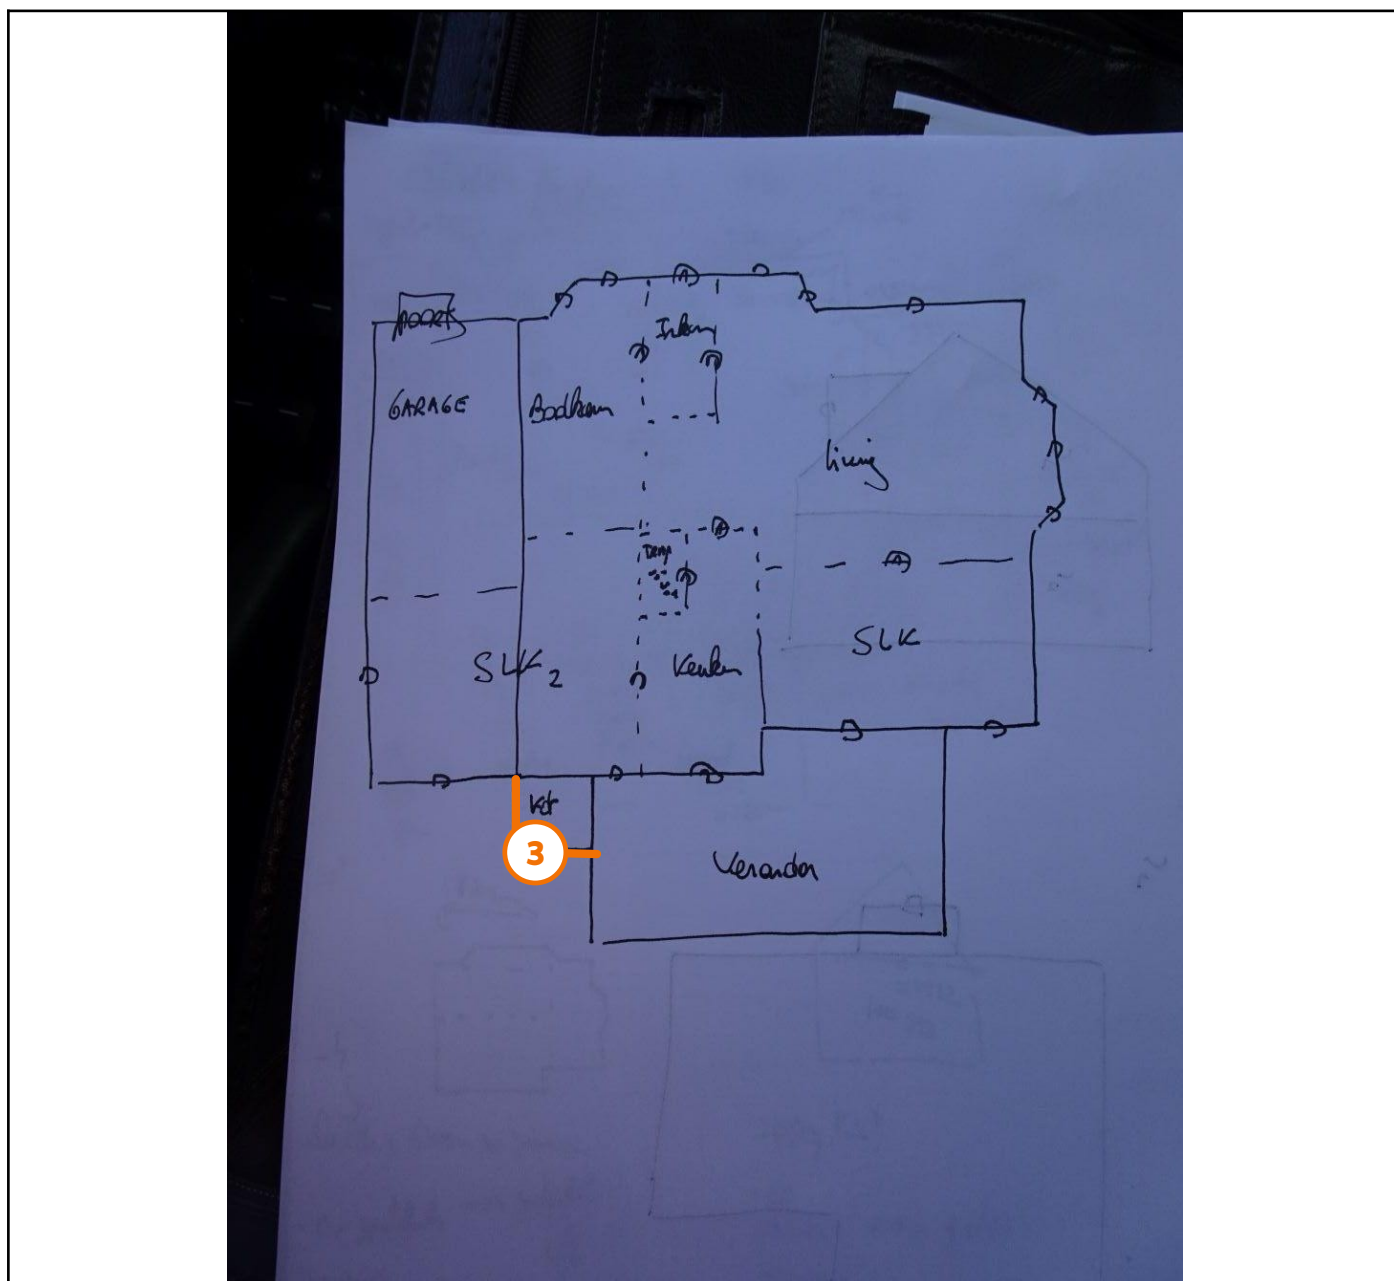
Plan 1.4: 11111

Beschrijving	Type	Actie
3. leien (grijs)	Asbestmateriaal	Verwijderen

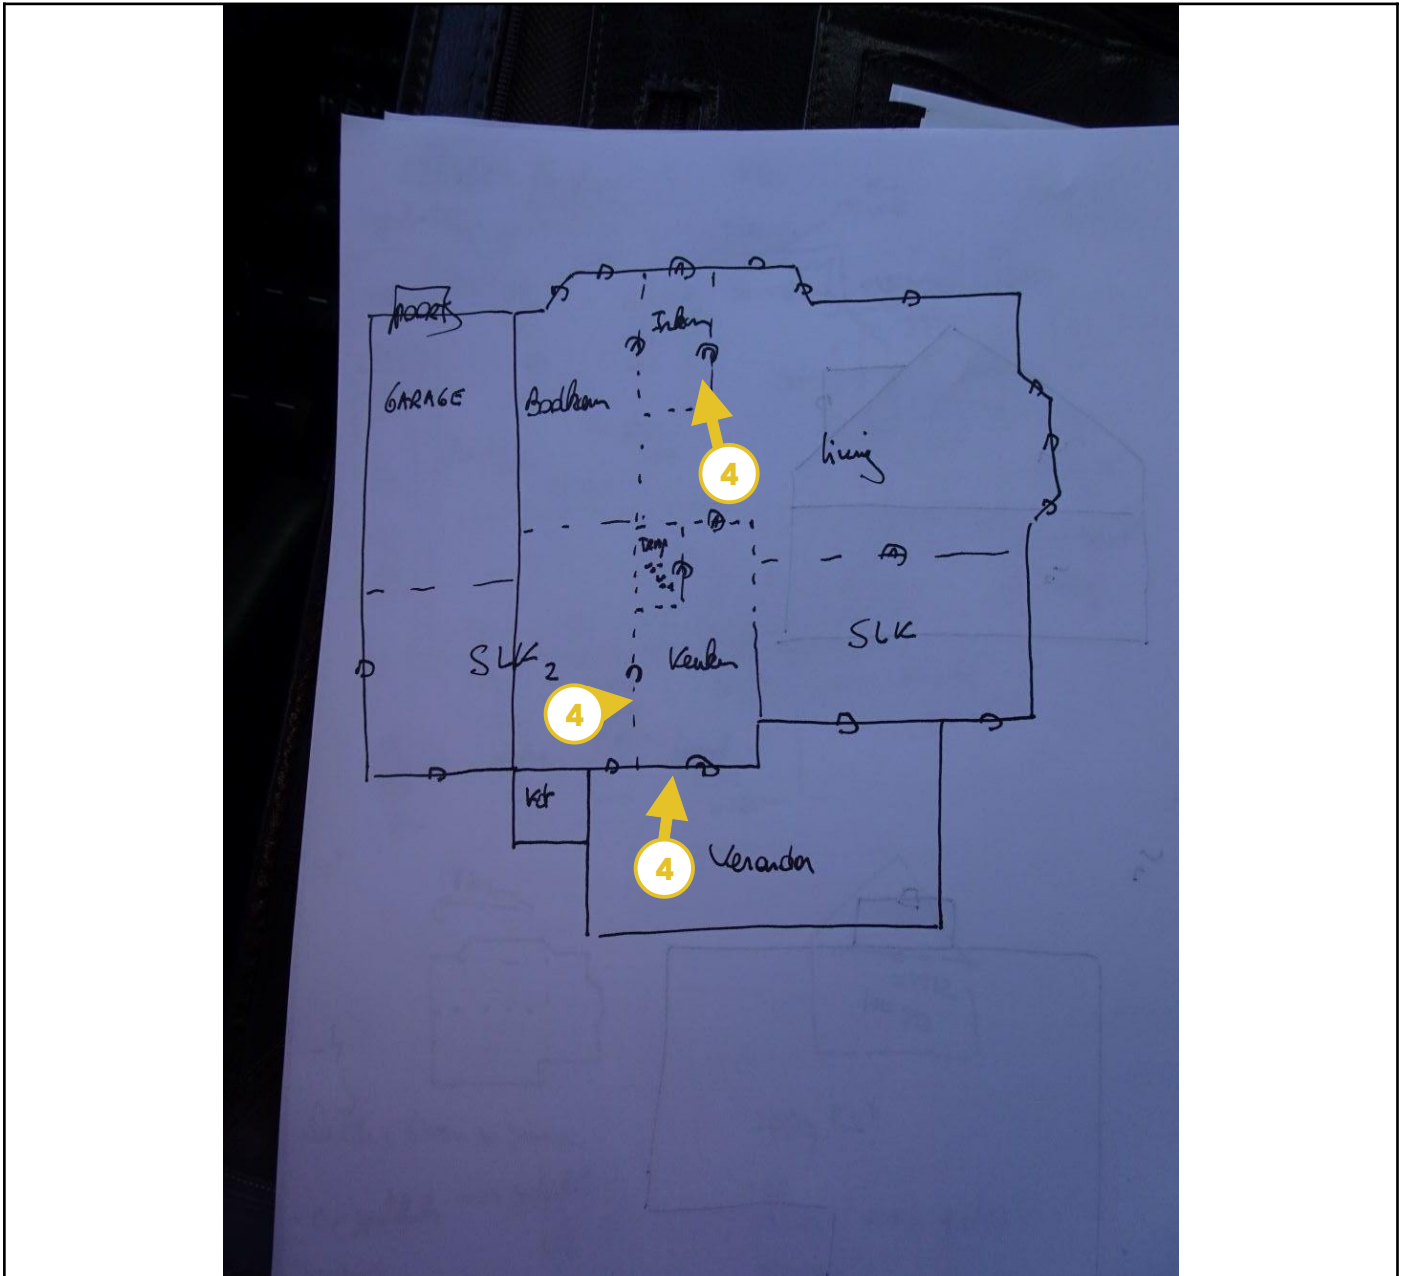
Plan 1.5: 1111

Beschrijving	Type	Actie
4. elektriciteitskast + lichtschakelaars	Asbestmateriaal	Zorgvuldig beheren

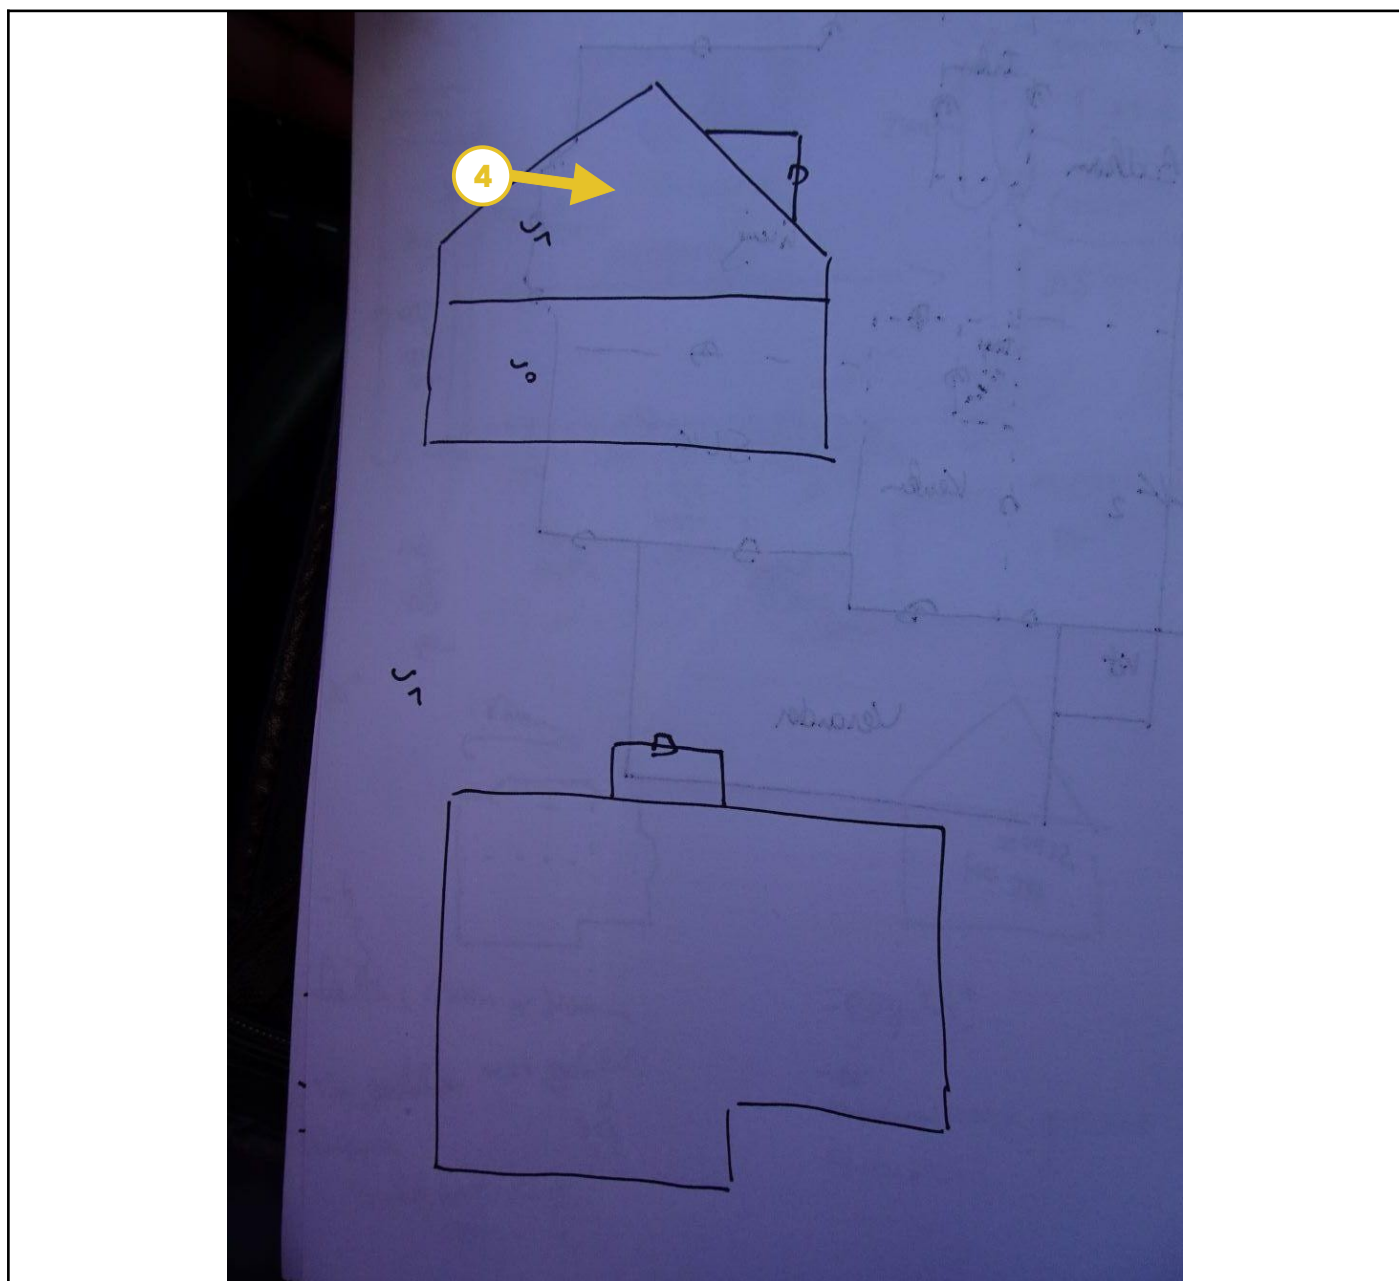
Plan 1.8: 2222222

Beschrijving	Type	Actie
4. elektriciteitskast + lichtschakelaars	Asbestmateriaal	Zorgvuldig beheren

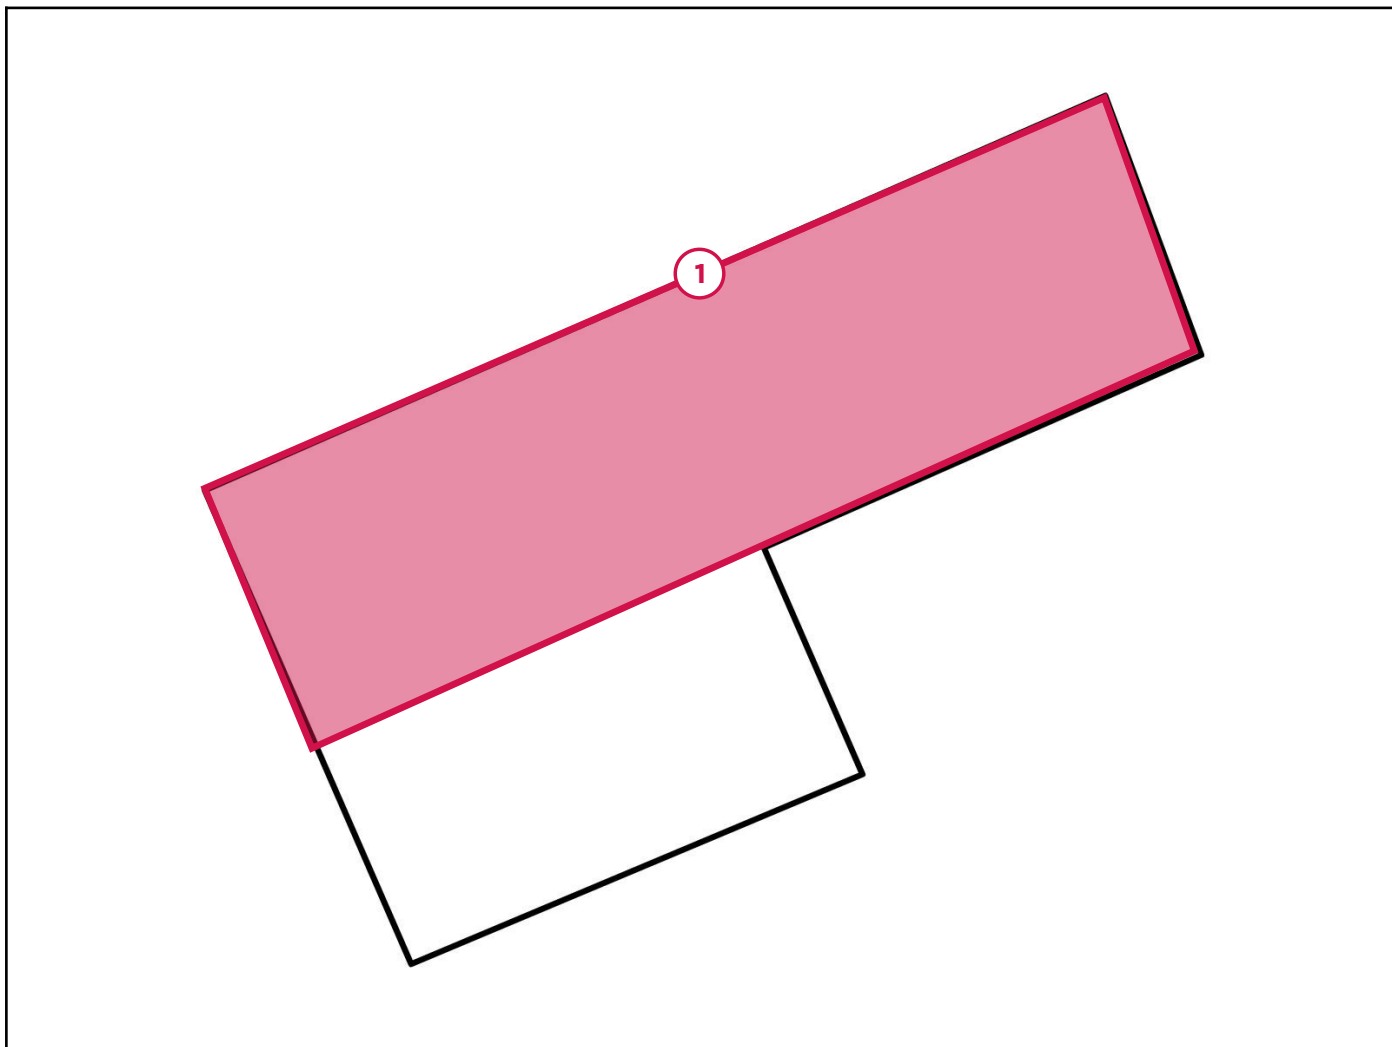
Plan 2.1: Bijgebouw plan

Beschrijving	Type	Actie
1. golfplaten	Asbestmateriaal	Dringend verwijderen

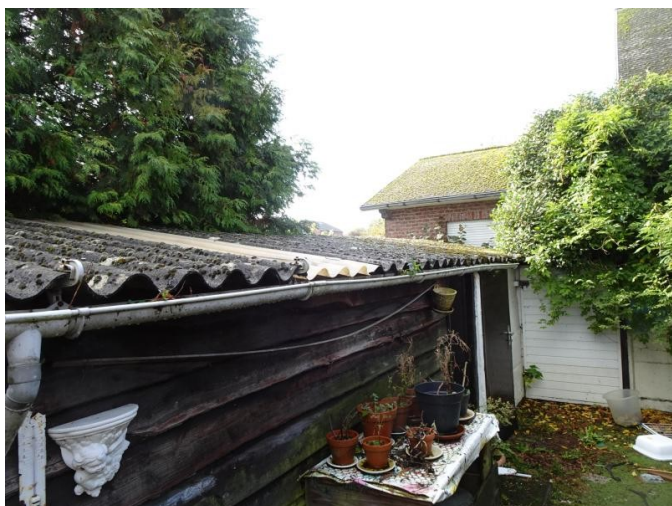
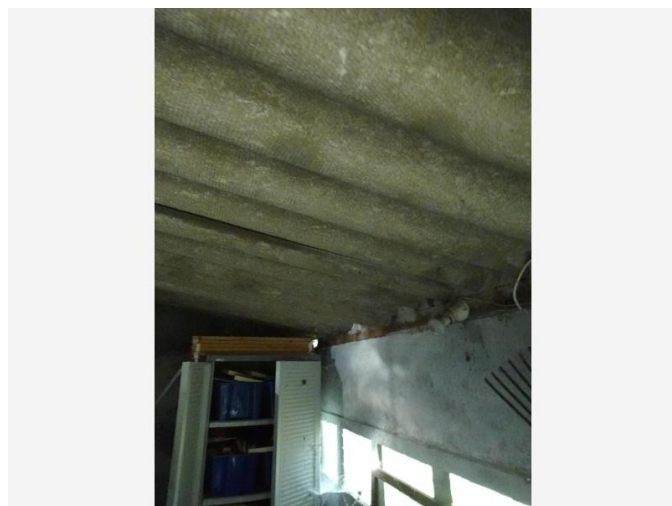
Eindbeoordeling materiaalrisico	Hoog materiaalrisico en/of hoge kans op vezelvrijgave
---------------------------------	---

Gebondenheid	Categorie 1: hechtgebonden in oorsprong
Asbestsoort (vezeltype)	Crocidoliet aanwezig
Asbestconcentratie	Laag (< 50%)
Afschermingsgraad van het gehele materiaal	Geheel of deels (ook) vrij aan binnenluchtstromen
Toestand van het materiaal	Matig beschadigd, matig verweerd

Beschrijving	golfplaten
Omgeving	Grenst aan binnen- en buitenlucht
Primaire drager	Schuin dak
Asbestmateriaal	Dak- en gevelbekleding - Golfplaat
Bindmiddel van asbestmateriaal	Cement
Gebondenheid op basis van bindmiddel	Hecht
Hoeveelheid (oppervlakte - aantal)	• 16,59 m ² - 1 stuk
Totale oppervlakte	16,59 m ²
Eenvoudig bereikbaar	Ja
Bevestigingswijze	• Geschroefd
Identificatiemethode	Vaststelling zonder monsternamen
Destructieve handeling voor identificatie	Nee

Dringend verwijderen

- Zorg voor een veilig beheer. Vermijd het beschadigen van het asbestmateriaal. Controleer de toestand jaarlijks op wijzigingen.
- Zorg voor een veilig beheer en verwijder dit asbestmateriaal wanneer het bij werken eenvoudig bereikbaar wordt. Controleer de toestand jaarlijks op wijzigingen.
- Hemelwater dat afspoelt van asbestcement daken of gevels kan asbestdeeltjes bevatten. Gebruik het enkel voor gesloten circuits (bv. spoelen toiletten). Reinig na het vervangen van het dak of de gevel de dakgoten en regenwaterput of -ton om asbesthoudend sediment of slib te verwijderen

- Eenvoudige handelingen: mag via doe-het-zelf of door werknemer(s) met opleidingsattest eenvoudige handelingen
Dit mag via doe-het-zelf of door werknemer(s) met opleidingsattest eenvoudige handelingen.

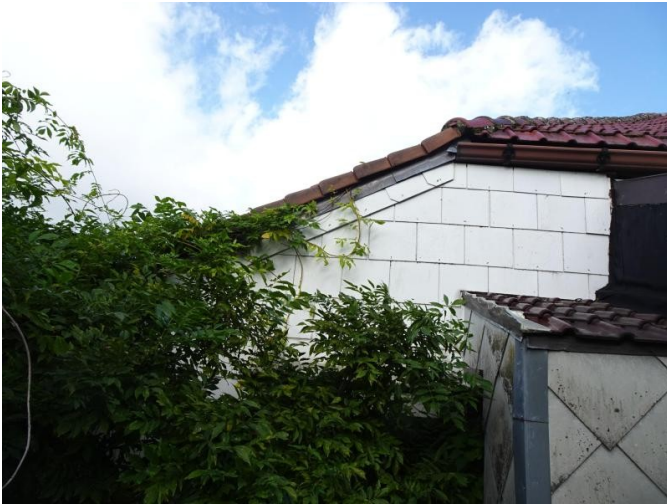
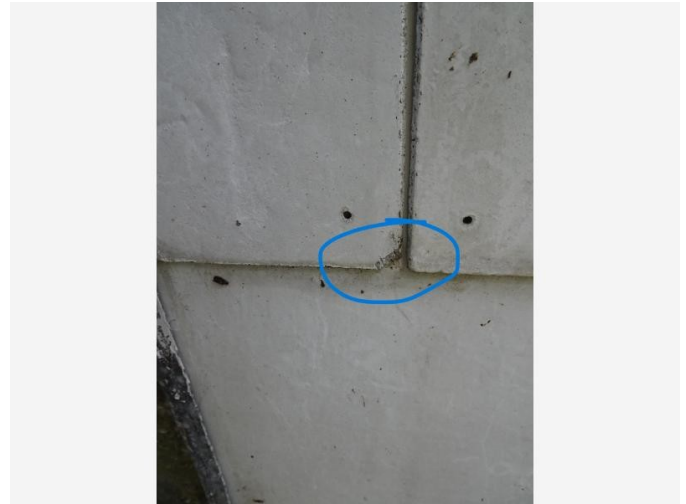
Eindbeoordeling materiaalrisico	Zeer laag materiaalrisico en/of zeer lage kans op vezelvrijgave
---------------------------------	---

Gebondenheid	Categorie 1: hechtgebonden in oorsprong
Asbestsoort (vezeltype)	Alleen chrysotiel
Asbestconcentratie	Laag (< 50%)
Afschermingsgraad van het gehele materiaal	Geheel of deels vrij aan de buitenlucht
Toestand van het materiaal	Onbeschadigd, niet verweerd

#	Type	Referentie	Resultaat
2.1	Puntmonster	MM3	Chrysotiel

Beschrijving	leien (witte)
Omgeving	Buiten
Primaire drager	Wand buitenschil
Asbestmateriaal	Dak- en gevelbekleding - Lei, shingle
Bindmiddel van asbestmateriaal	Cement
Gebondenheid op basis van bindmiddel	Hecht
Hoeveelheid (oppervlakte - aantal)	• 11,20 m ² - 1 stuk
Totale oppervlakte	11,20 m ²
Eenvoudig bereikbaar	Ja
Bevestigingswijze	• Geklemd
Identificatiemethode	Vaststelling met monstername
Destructieve handeling voor identificatie	Nee

Verwijderen

- Zorg voor een veilig beheer. Vermijd het beschadigen van het asbestmateriaal. Controleer de toestand jaarlijks op wijzigingen.
- Zorg voor een veilig beheer en verwijder dit asbestmateriaal wanneer het bij werken eenvoudig bereikbaar wordt. Controleer de toestand jaarlijks op wijzigingen.
- Hemelwater dat afspoelt van asbestcement daken of gevels kan asbestdeeltjes bevatten. Gebruik het enkel voor gesloten circuits (bv. spoelen toiletten). Reinig na het vervangen van het dak of de gevel de dakgoten en regenwaterput of -ton om asbesthoudend sediment of slib te verwijderen

- Eenvoudige handelingen: enkel door erkend asbestverwijderaer
Kan niet zonder breek- of kapwerk verwijderd worden. Het risico dat hierbij dus asbestvezels vrijkomen, is hoog. Laat dit dus best doen door een erkend asbestverwijderaer die steeds over de nodige opleidingssattesten beschikt.

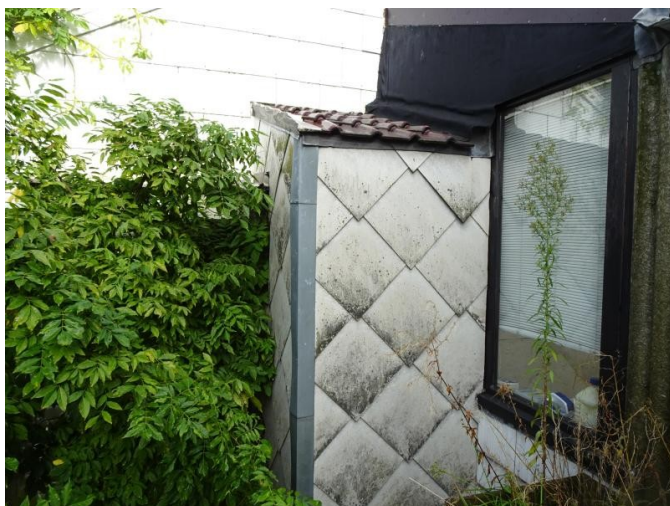
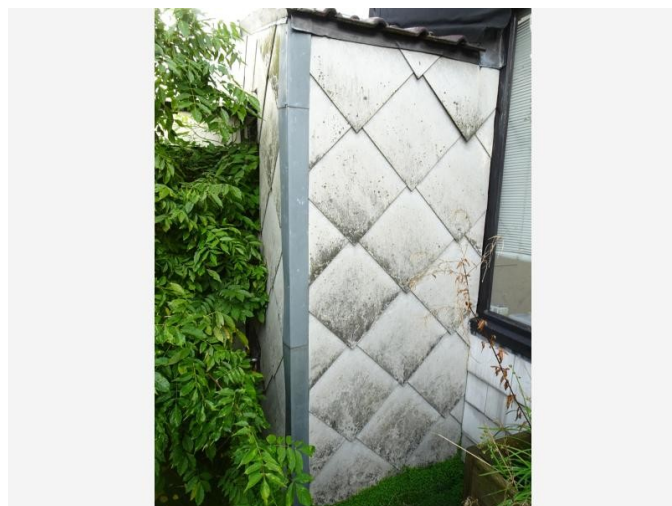
Eindbeoordeling materiaalrisico	Laag materiaalrisico en/of verlaagde kans op vezelvrijgave
---------------------------------	--

Gebondenheid	Categorie 1: hechtgebonden in oorsprong
Asbestsoort (vezeltype)	Crocidoliet aanwezig
Asbestconcentratie	Laag (< 50%)
Afschermingsgraad van het gehele materiaal	Geheel of deels vrij aan de buitenlucht
Toestand van het materiaal	Onbeschadigd, niet verweerd

Beschrijving	leien (grijs)
Omgeving	Buiten
Primaire drager	Wand buitenschil
Asbestmateriaal	Dak- en gevelbekleding - Lei, shingle
Bindmiddel van asbestmateriaal	Cement
Gebondenheid op basis van bindmiddel	Hecht
Hoeveelheid (oppervlakte - aantal)	• 1,50 m ² - 1 stuk
Totale oppervlakte	1,50 m ²
Eenvoudig bereikbaar	Ja
Bevestigingswijze	• Geklemd
Identificatiemethode	Vaststelling zonder monstername
Destructieve handeling voor identificatie	Nee

Verwijderen

- Zorg voor een veilig beheer. Vermijd het beschadigen van het asbestmateriaal. Controleer de toestand jaarlijks op wijzigingen.
- Zorg voor een veilig beheer en verwijder dit asbestmateriaal wanneer het bij werken eenvoudig bereikbaar wordt. Controleer de toestand jaarlijks op wijzigingen.
- Hemelwater dat afspoelt van asbestcement daken of gevels kan asbestdeeltjes bevatten. Gebruik het enkel voor gesloten circuits (bv. spoelen toiletten). Reinig na het vervangen van het dak of de gevel de dakgoten en regenwaterput of -ton om asbesthoudend sediment of slib te verwijderen

- Eenvoudige handelingen: enkel door erkend asbestverwijderaar
Kan niet zonder breek- of kapwerk verwijderd worden. Het risico dat hierbij dus asbestvezels vrijkomen, is hoog. Laat dit dus best doen door een erkend asbestverwijderaar die steeds over de nodige opleidingsattesten beschikt.

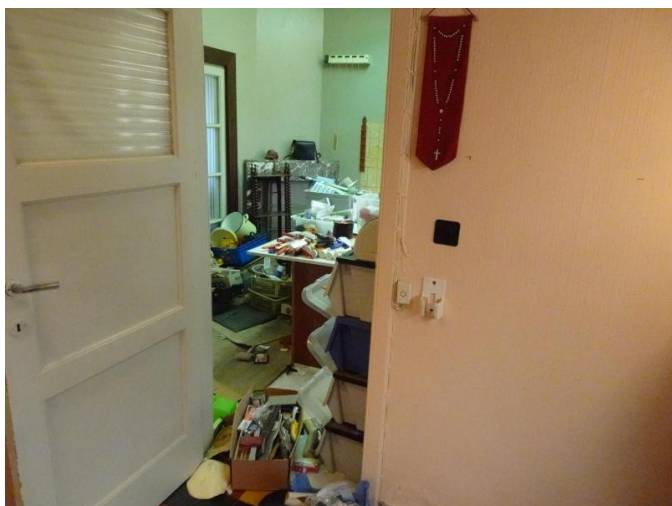
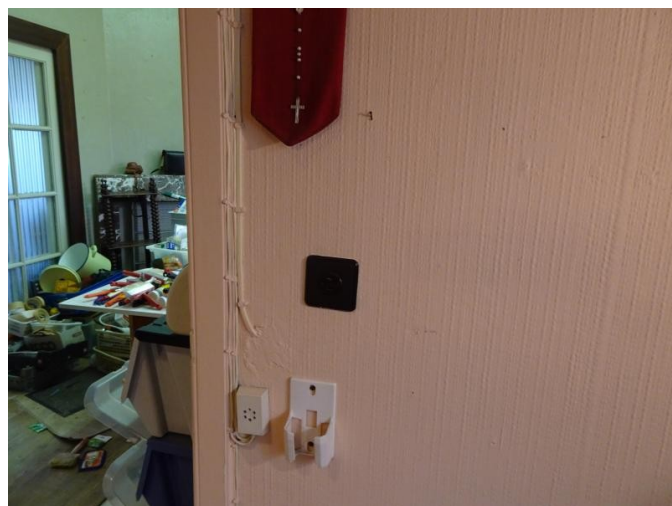
Eindbeoordeling materiaalrisico	Laag materiaalrisico en/of verlaagde kans op vezelvrijgave
---------------------------------	--

Gebondenheid	Categorie 1: hechtgebonden in oorsprong
Asbestsoort (vezeltype)	Crocidoliet aanwezig
Asbestconcentratie	Laag (< 50%)
Afschermingsgraad van het gehele materiaal	Geheel of deels (ook) vrij aan de binnenlucht
Toestand van het materiaal	Onbeschadigd, niet verweerd

Beschrijving	elektriciteitskast + lichtsakelaars
Omgeving	Binnen
Primaire drager	Communicatie en elektrische infrastructuur en uitrusting
Asbestmateriaal	Plaat, paneel, tablet - Type Bakeliet
Bindmiddel van asbestmateriaal	Kunststof of -hars
Gebondenheid op basis van bindmiddel	Hecht
Hoeveelheid (oppervlakte - dikte - aantal)	• 0,01 m ² - 1,00 cm - 1 stuk
Totaal volume	< 0,001 m ³
Eenvoudig bereikbaar	Ja
Bevestigingswijze	• Geschroefd
Identificatiemethode	Vaststelling zonder monstername
Destructieve handeling voor identificatie	Nee

Zorgvuldig beheren

- Zorg voor een veilig beheer. Vermijd het beschadigen van het asbestmateriaal. Controleer de toestand jaarlijks op wijzigingen.

- Eenvoudige handelingen: mag via doe-het-zelf of door werknemer(s) met opleidingsattest eenvoudige handelingen
Gelet op de aard van de bevestiging kunnen de componenten op relatief eenvoudige wijze op hun geheel verwijderd en afgevoerd worden. Hou rekening met PBM's en veiligheidsvoorschriften.

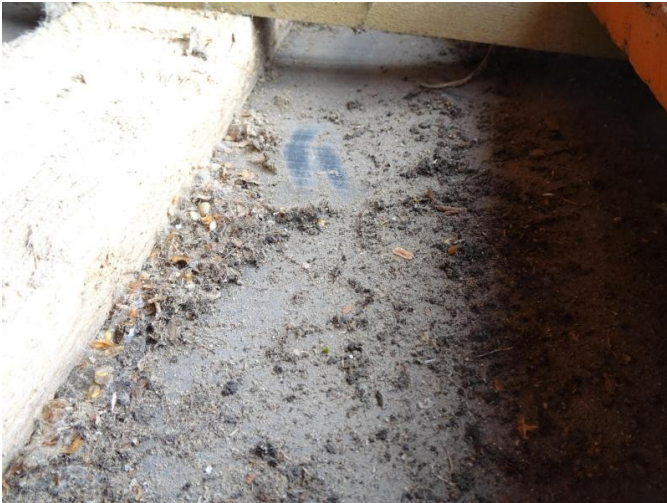
Het onderdak is plastic.

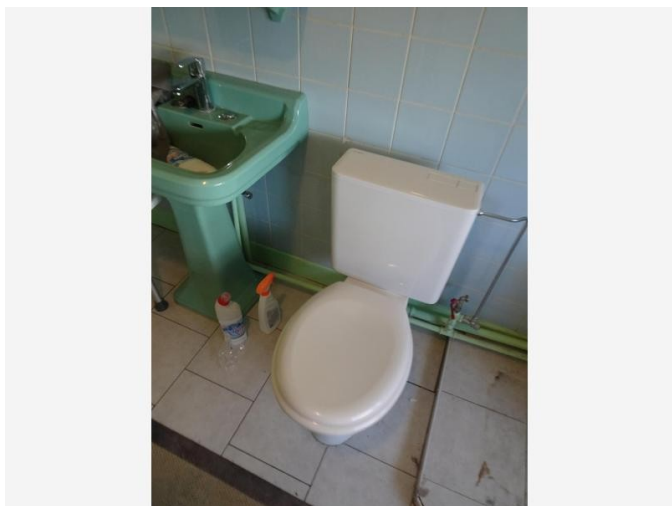
De lijm van de geplaatste wandtegels kunnen asbestvezels bevatten.

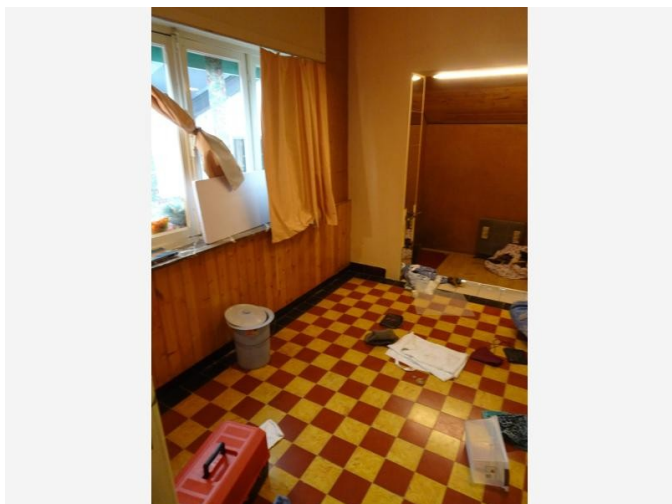
Er zijn valse wanden. (mogelijk pleisterwerk kan niet bemonsterd worden)

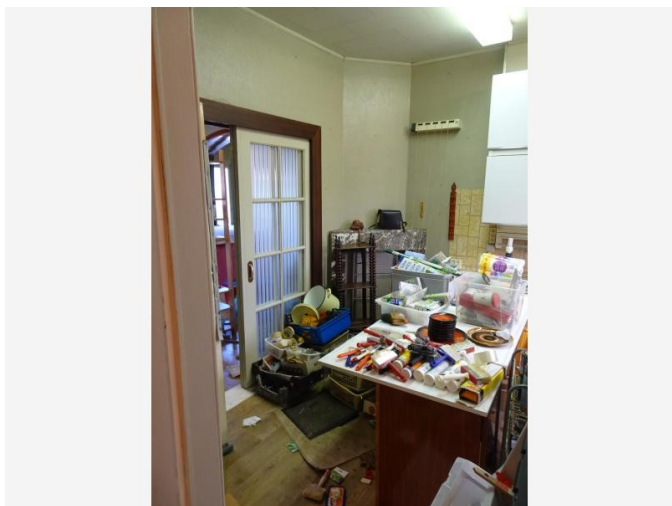
Er zijn valse plafonds. Geen monstername van mogelijk pleisterwerk plafonds mogelijk.

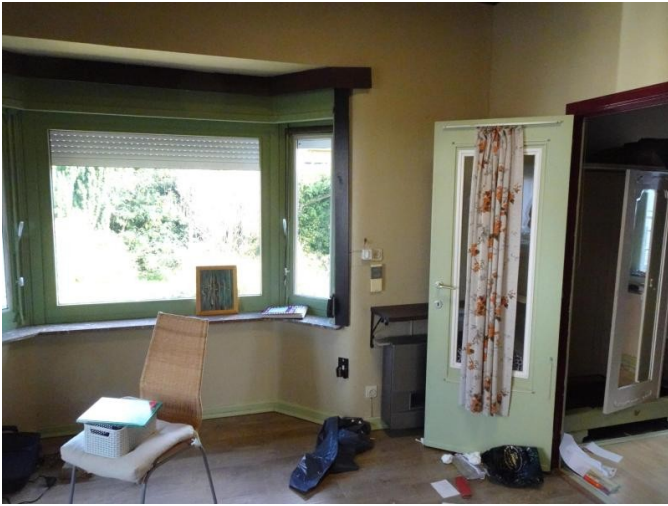
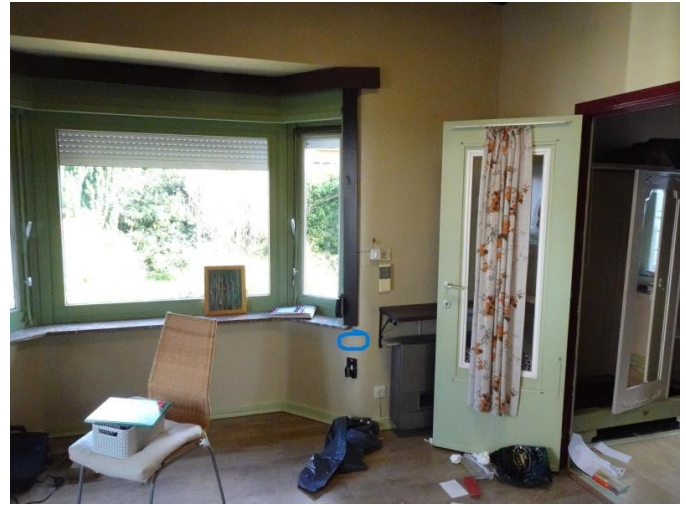
Fiche 9: PW (muren)

Geen asbest

#	Type	Referentie	Resultaat
9.1	Mengmonster	MM1	Geen asbest

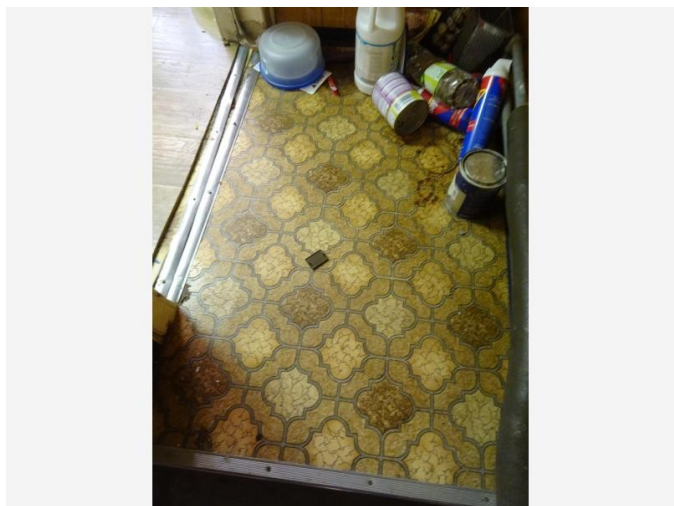
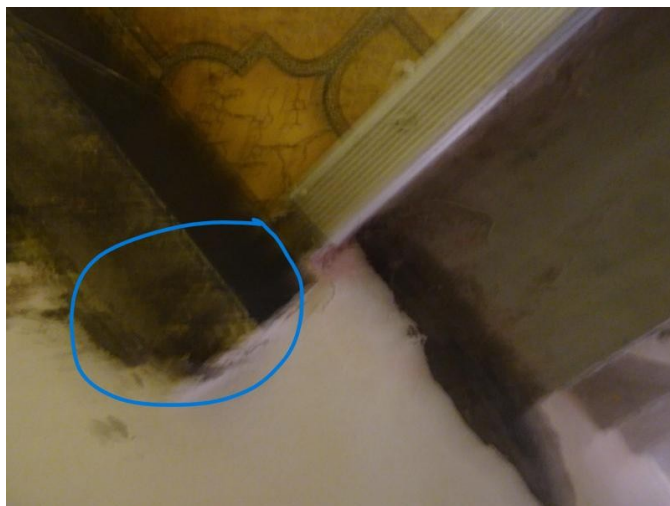
Fiche 10: vloerzeil

Geen asbest

#	Type	Referentie	Resultaat
10.1	Puntmonster	MM2	Geen asbest

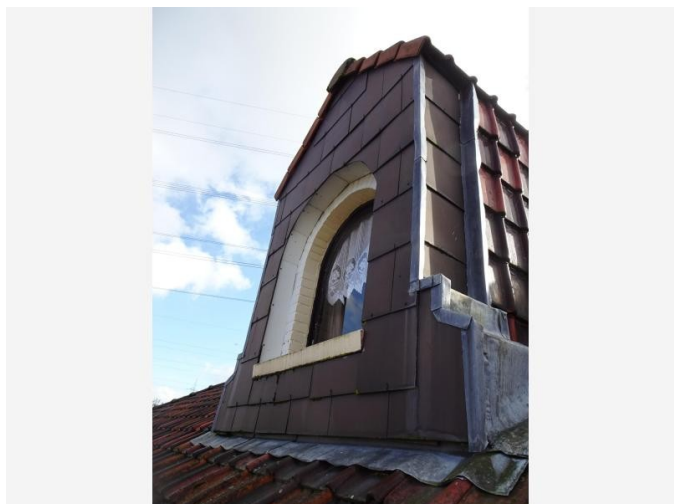
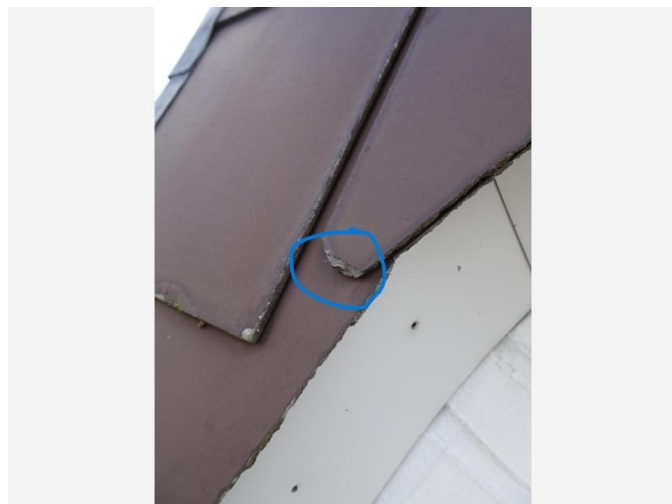
Fiche 11: leien (dakkapel)

Geen asbest

#	Type	Referentie	Resultaat
11.1	Puntmonster	MM4	Geen asbest
