Asbestinventarisatetest

Pater Vanweertplein 18, 3770 Riemst

Attestnummer : 20230816-000317.000

Uitgegeven op : 16.08.2023

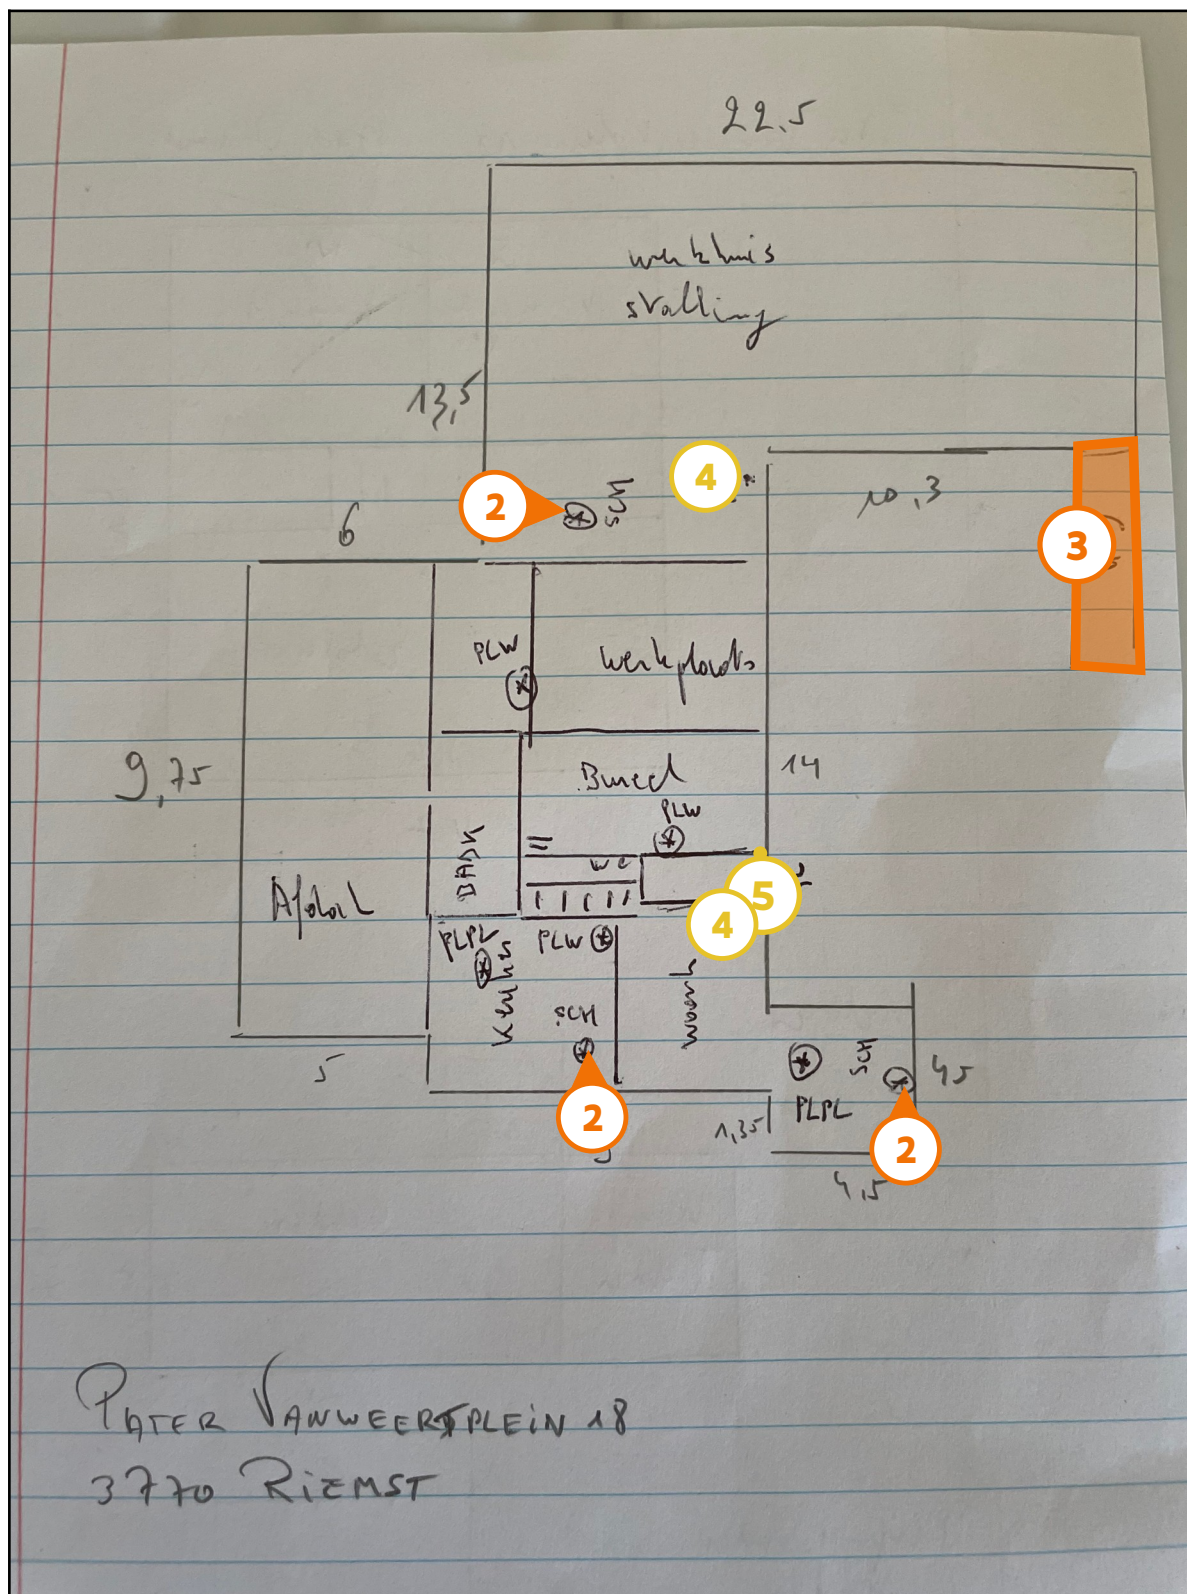
Plan 1.1: IMG_7316

2. schouwen	Asbestmateriaal	Verwijderen
3. golfplaten	Asbestmateriaal	Verwijderen
4. bakeliet materiaal	Asbestmateriaal	Zorgvuldig beheren
5. glasal plaat voordeur	Asbestmateriaal	Zorgvuldig beheren

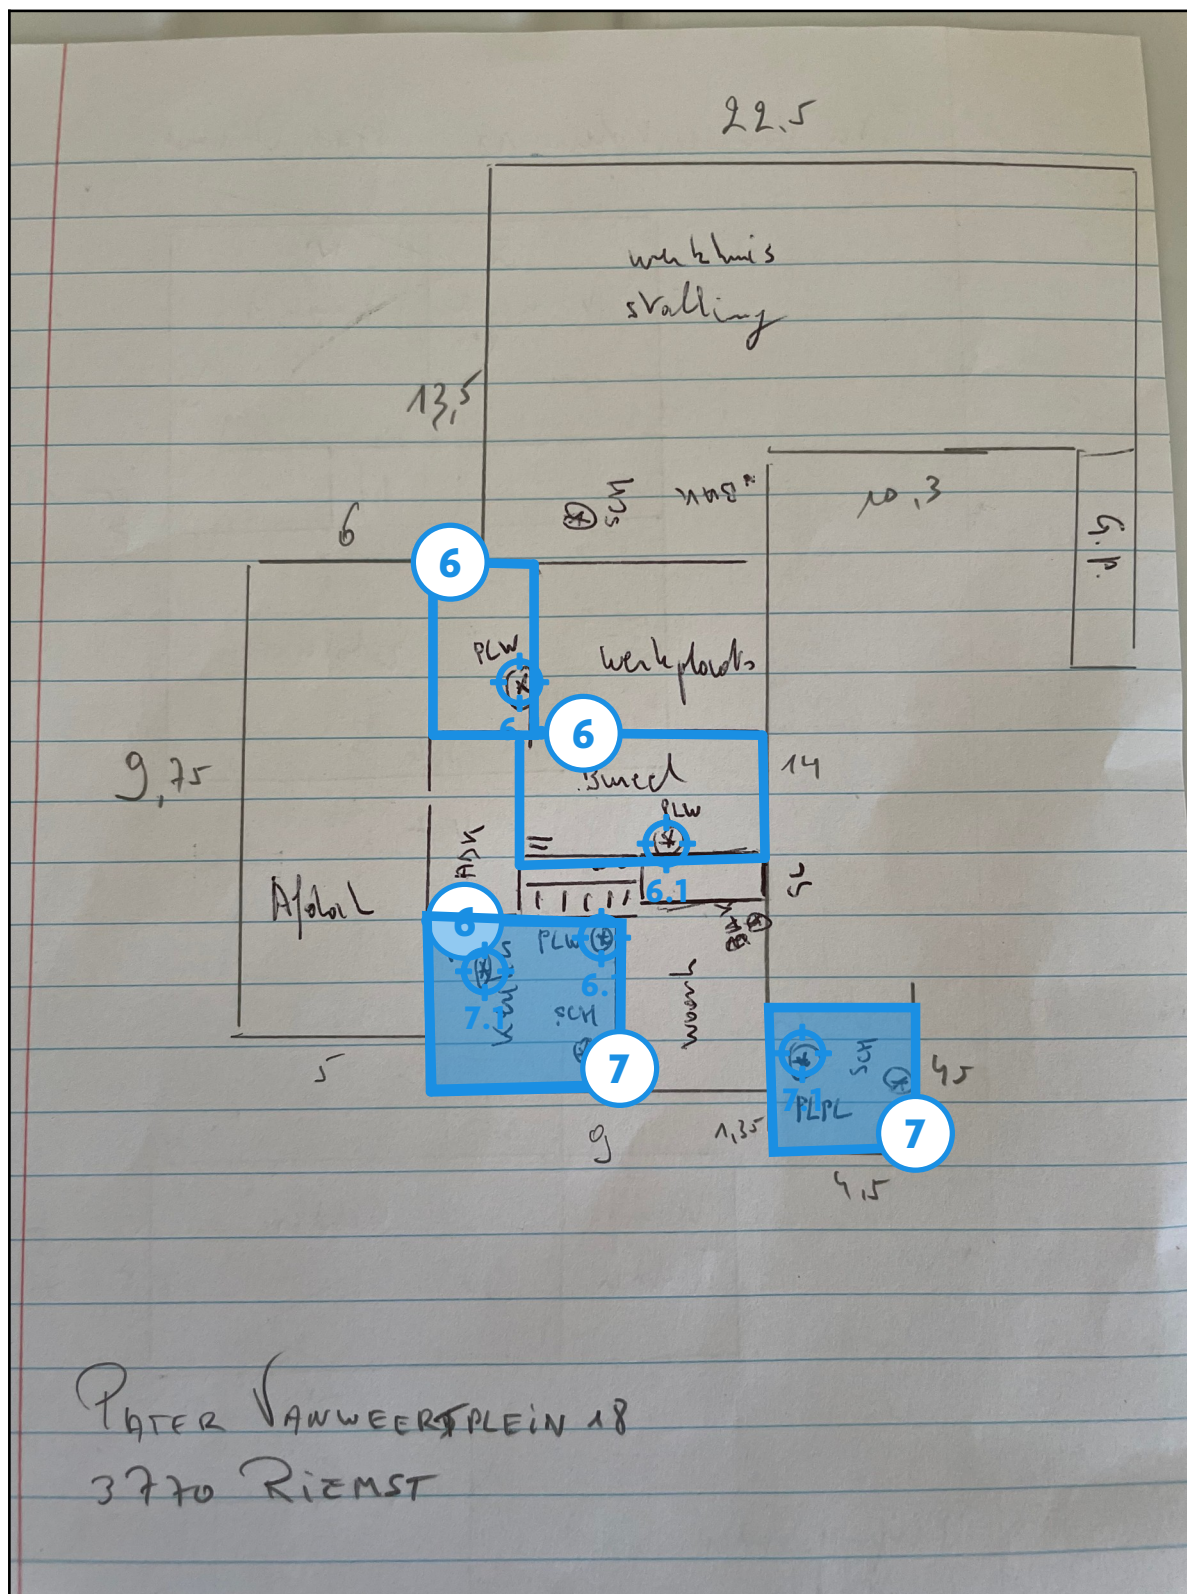
Plan 1.2: IMG_7316

6. pleister wand	Geen asbest	-
6.1 Code: 23-9339-105-M01	Mengmonster	-
7. pleister plafond	Geen asbest	-
7.1 Code: 23-9339-105-M02	Mengmonster	-

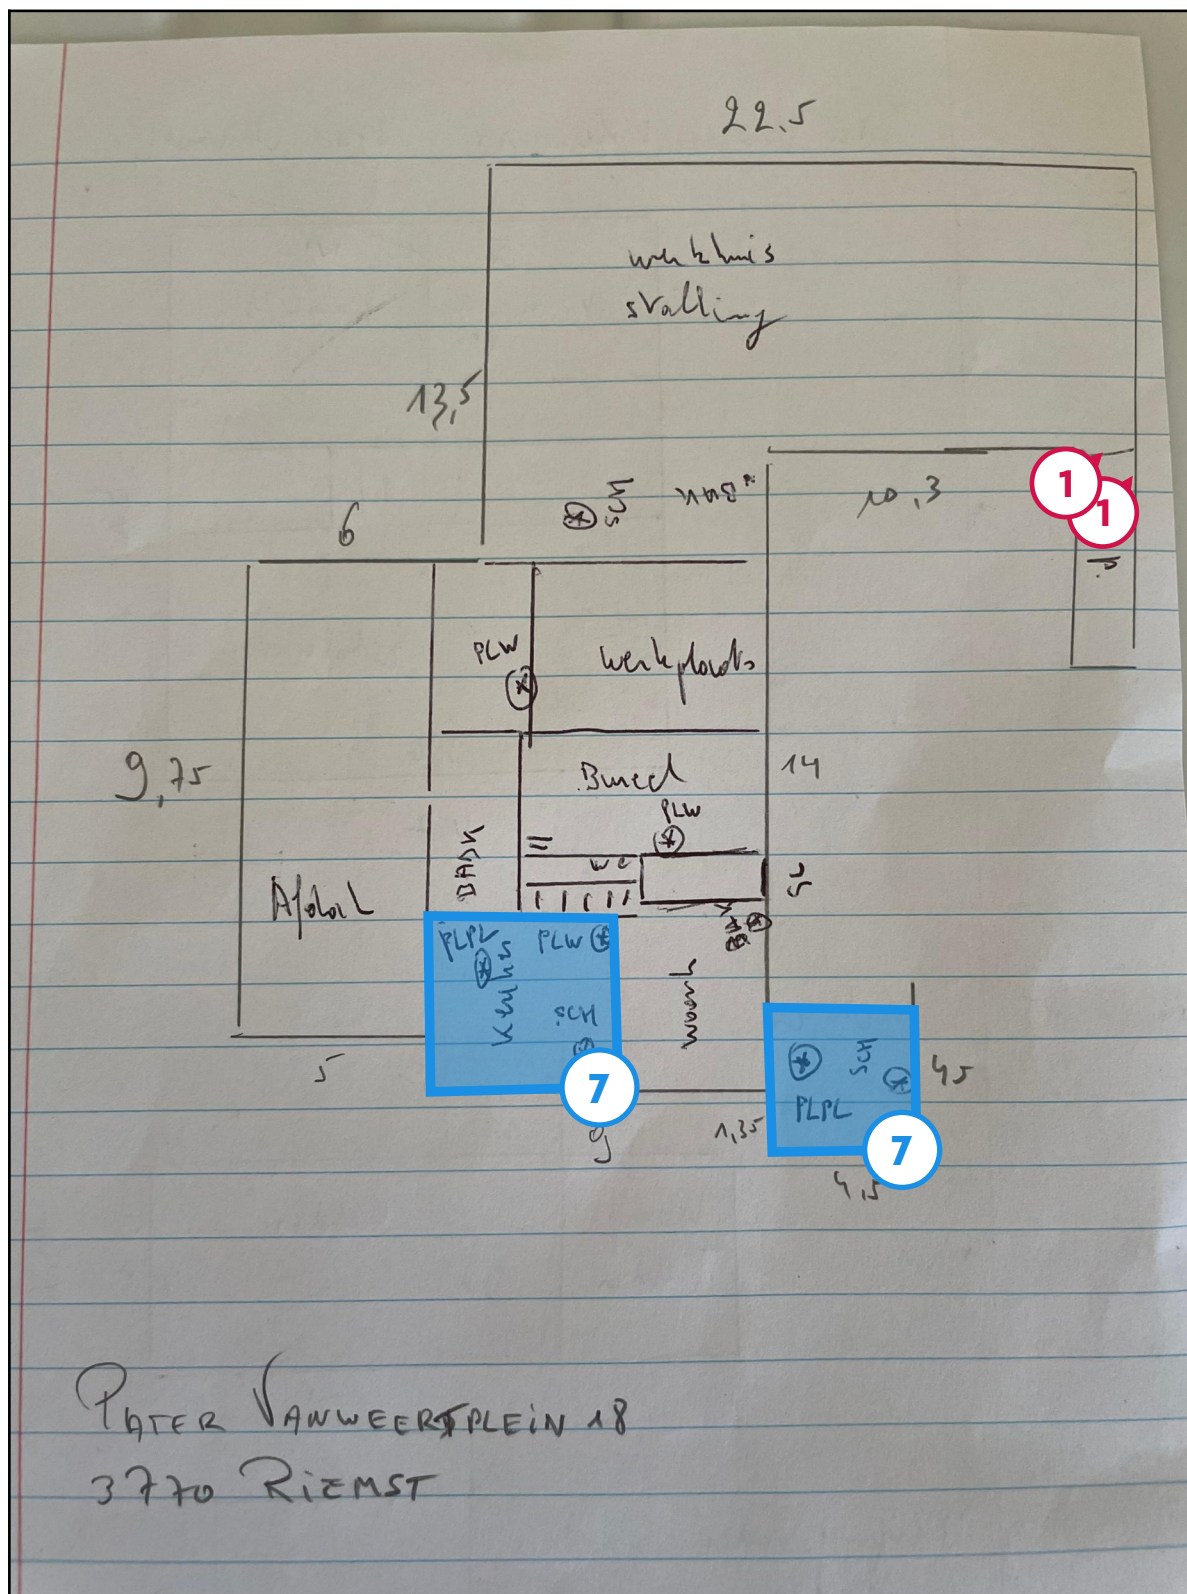
Plan 1.3: IMG_7316

1. golfplaten	Asbestmateriaal	Dringend verwijderen
7. pleister plafond	Geen asbest	-

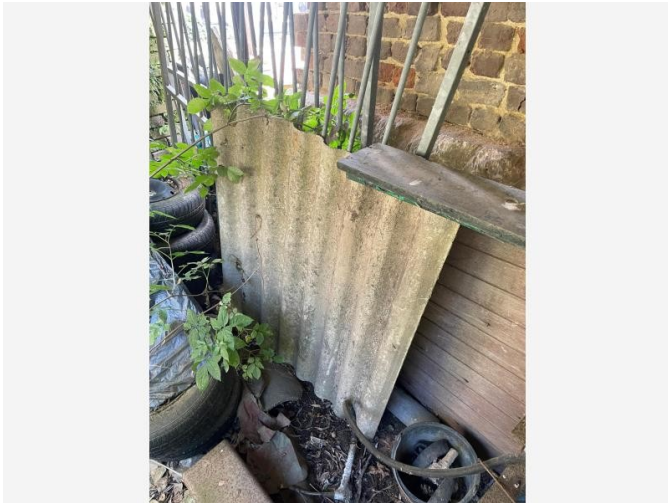
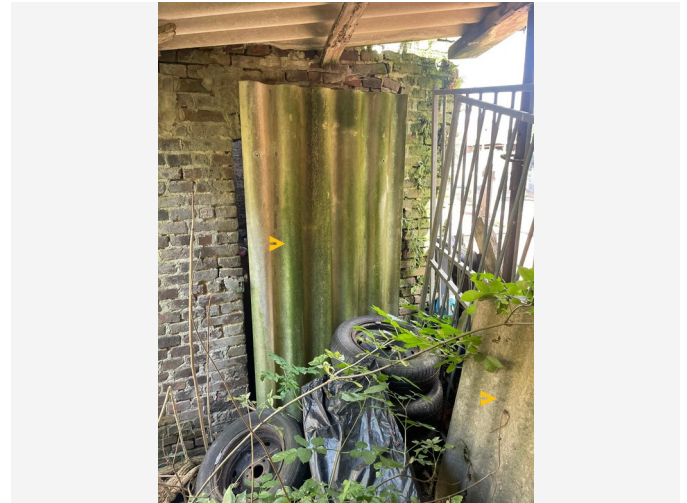
Dringend verwijderen

Beschrijving	golfplaten
Type afvalstof	Betreft stock-voorraad of gedemonteerde asbestmaterialen
Aanwezige resten	onder het golfplaten dak staan nog enkele golfplaten, wellicht van vroegere constructie.
Omgeving	Buiten
Primaire drager	Schuin dak
Asbestmaterialen	<ul style="list-style-type: none"> Dak- en gevelbekleding - Golfplaat
Bindmiddel van asbestmateriaal	Cement
Gebondenheid op basis van bindmiddel	Hecht
Hoeveelheid (gewicht - aantal)	<ul style="list-style-type: none"> 20,00 kg - 1 stuk
Totaal gewicht	20,00 kg
Eenvoudig bereikbaar	Ja
Identificatiemethode	Vaststelling zonder monstername

- Verwijder het asbestafval.

- Eenvoudige handelingen: mag via doe-het-zelf of door werknemer(s) met opleidingsattest eenvoudige handelingen
Verwijder dit materiaal.
Gebruik FFP3-mondmasker, handschoenen, overall.
Materiaal niet gooien of breken.
Kijk op www.Limburg.net – asbest voor mogelijkheden en hulpmaatregelen van de overheid.

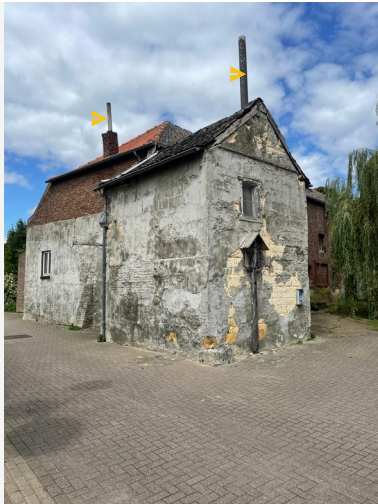
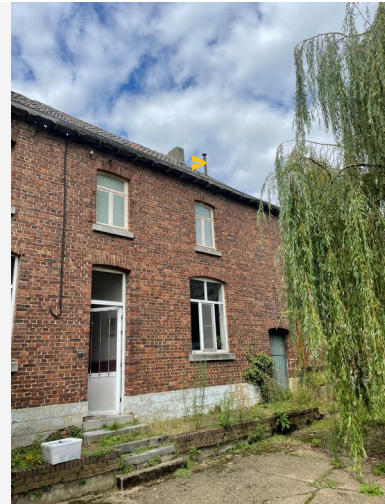
Het asbestmateriaal valt onder de mijlpaal van 2034.

Verwijderen

Eindbeoordeling materiaalrisico	Verhoogd materiaalrisico en/of verhoogde kans op vezelvrijgave
---------------------------------	--

Gebondenheid	Categorie 1: hechtgebonden in oorsprong
Asbestsoort (vezeltype)	Crocidoliet aanwezig
Asbestconcentratie	Laag (< 50%)
Afschermingsgraad van het gehele materiaal	Geheel of deels vrij aan de buitenlucht
Toestand van het materiaal	Matig beschadigd, matig verweerd

Beschrijving	schouwen
Omgeving	Buiten
Primaire drager	Schuin dak
Asbestmateriaal	Rookgaskanaal
Bindmiddel van asbestmateriaal	Cement
Gebondenheid op basis van bindmiddel	Hecht
Hoeveelheid (lengte - omtrek - dikte - aantal)	• 6,00 m - 25,00 cm - 3,00 cm - 1 stuk
Totaal volume	0,045 m ³

- Zorg voor een veilig beheer. Vermijd het beschadigen van het asbestmateriaal. Controleer de toestand jaarlijks op wijzigingen.

- Eenvoudige handelingen: mag via doe-het-zelf of door werknemer(s) met opleidingsattest eenvoudige handelingen
Verwijder dit materiaal bij renovatie.
Gebruik FFP3-mondmasker, handschoenen, overall.
Materiaal niet gooien of breken.
Kijk op www.Limburg.net – asbest voor mogelijkheden en hulpmaatregelen van de overheid.

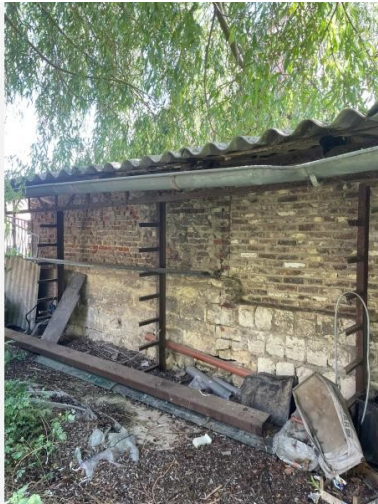
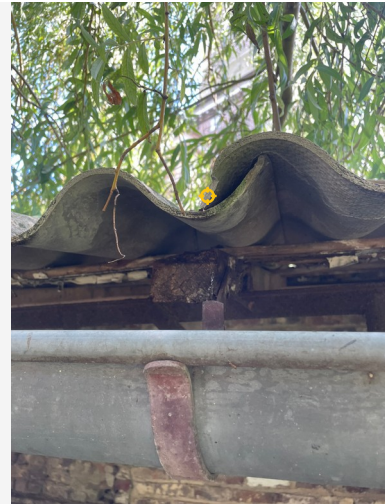
Het asbestmateriaal valt onder de mijlpaal van 2034.

Verwijderen

Eindbeoordeling materiaalrisico	Laag materiaalrisico en/of verlaagde kans op vezelvrijgave
---------------------------------	--

Gebondenheid	Categorie 1: hechtgebonden in oorsprong
Asbestsoort (vezeltype)	Alleen chrysotiel
Asbestconcentratie	Laag (< 50%)
Afschermingsgraad van het gehele materiaal	Geheel of deels vrij aan de buitenlucht
Toestand van het materiaal	Licht beschadigd, licht verweerd. Intact materiaal type Pical – asbestboard of categorie III 'gebondenheid'

#	Type	Referentie	Resultaat
3.1	Puntmonster	23-9339-105-M03	Chrysotiel

Beschrijving	golfplaten
Omgeving	Buiten
Primaire drager	Schuin dak
Asbestmateriaal	Dak- en gevelbekleding - Golfplaat
Bindmiddel van asbestmateriaal	Cement

Gebondenheid op basis van bindmiddel	Hecht
Hoeveelheid (oppervlakte - aantal)	<ul style="list-style-type: none">• 28,00 m² - 1 stuk
Totale oppervlakte	28,00 m ²
Eenvoudig bereikbaar	Ja
Bevestigingswijze	<ul style="list-style-type: none">• Geschroefd
Identificatiemethode	Vaststelling met monstername
Destructieve handeling voor identificatie	Nee
Opmerking	golfplaten op het afdak aan de rechterzijde van het pand.

- Zorg voor een veilig beheer. Vermijd het beschadigen van het asbestmateriaal. Controleer de toestand jaarlijks op wijzigingen.

- Eenvoudige handelingen: mag via doe-het-zelf of door werknemer(s) met opleidingsattest eenvoudige handelingen
Verwijder dit materiaal bij renovatie.

Gebruik FFP3-mondmasker, handschoenen, overall.

Materiaal niet gooien of breken.

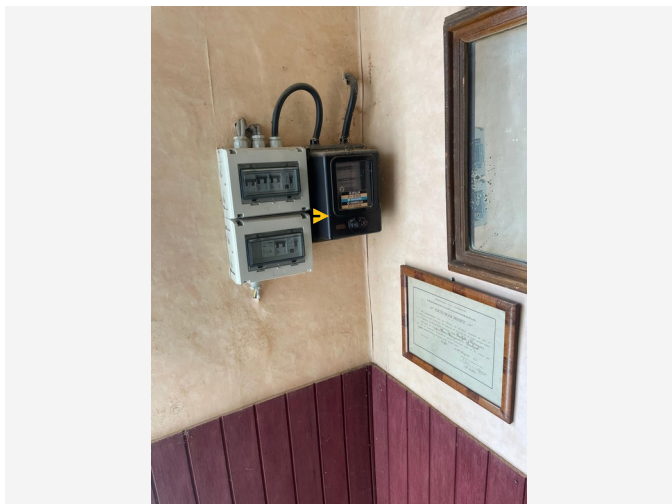
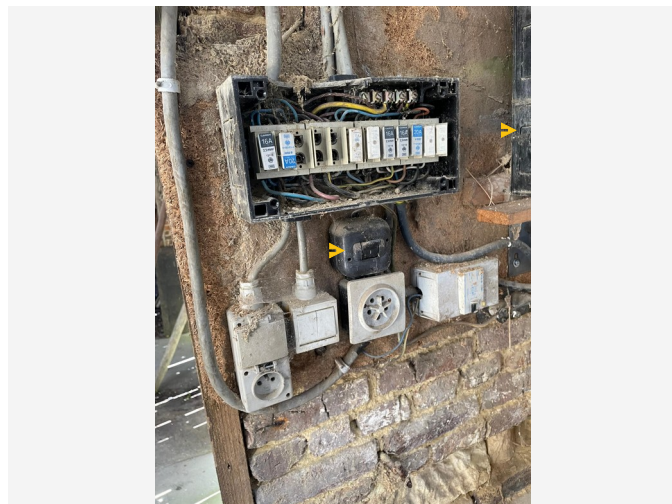
Het asbestmateriaal valt onder de mijlpaal van 2040.

Zorgvuldig beheren

Eindbeoordeling materiaalrisico	Laag materiaalrisico en/of verlaagde kans op vezelvrijgave
---------------------------------	--

Gebondenheid	Categorie 1: hechtgebonden in oorsprong
Asbestsoort (vezeltype)	Crocidoliet aanwezig
Asbestconcentratie	Laag (< 50%)
Afschermingsgraad van het gehele materiaal	Geheel of deels (ook) vrij aan de binnenlucht
Toestand van het materiaal	Onbeschadigd, niet verweerd

Beschrijving	bakeliet materiaal
Omgeving	Binnen
Primaire drager	Binnenwand
Asbestmateriaal	Plaat, paneel, tablet - Type Bakeliet
Bindmiddel van asbestmateriaal	Kunststof of -hars
Gebondenheid op basis van bindmiddel	Hecht
Hoeveelheid (oppervlakte - dikte - aantal)	• 0,20 m ² - 2,00 cm - 1 stuk
Totaal volume	0,004 m ³
Eenvoudig bereikbaar	Ja

Bevestigingswijze	<ul style="list-style-type: none">• Geschroefd
Identificatiemethode	Vaststelling zonder monstername
Destructieve handeling voor identificatie	Nee
Opmerking	bakeliet materiaal aan inkom en in het werkhuis.

- Zorg voor een veilig beheer. Vermijd het beschadigen van het asbestmateriaal. Controleer de toestand jaarlijks op wijzigingen.

- Eenvoudige handelingen: mag via doe-het-zelf of door werknemer(s) met opleidingsattest eenvoudige handelingen
Verwijder dit materiaal bij renovatie.
Gebruik FFP3-mondmasker, handschoenen, overall.
Materiaal niet gooien of breken.
Kijk op www.Limburg.net – asbest voor mogelijkheden en hulpmaatregelen van de overheid.

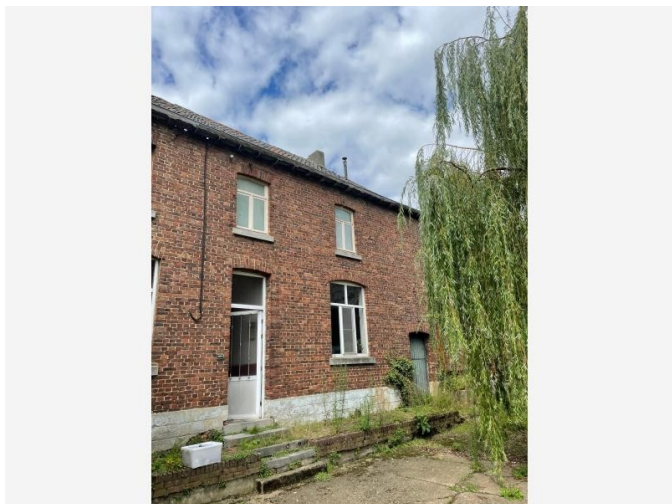
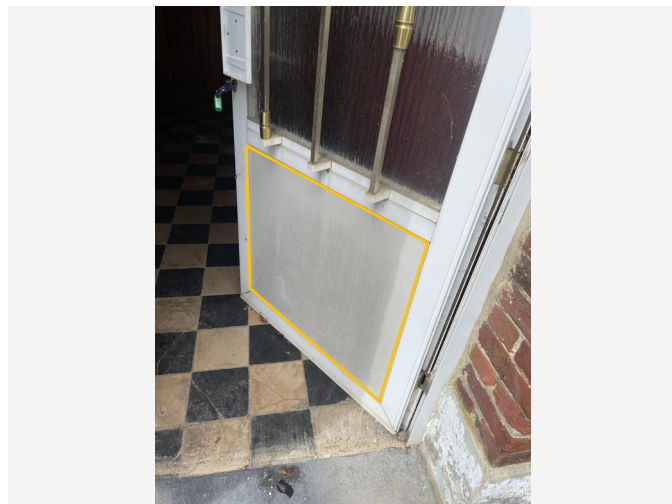
Het asbestmateriaal valt onder de mijlpaal van 2040.

Zorgvuldig beheren

Eindbeoordeling materiaalrisico	Laag materiaalrisico en/of verlaagde kans op vezelvrijgave
---------------------------------	--

Gebondenheid	Categorie 1: hechtgebonden in oorsprong
Asbestsoort (vezeltype)	Crocidoliet aanwezig
Asbestconcentratie	Laag (< 50%)
Afschermingsgraad van het gehele materiaal	Geheel of deels vrij aan de buitenlucht
Toestand van het materiaal	Licht beschadigd, licht verweerd. Intact materiaal type Pical – asbestboard of categorie III 'gebondenheid'

Beschrijving	glasal plaat voordeur
Omgeving	Binnen
Primaire drager	Wandopening verticaal (raam, deur, ...)
Asbestmateriaal	Plaat, paneel, tablet - Geëmailleerd, type Glasal
Bindmiddel van asbestmateriaal	Kunststof of -hars
Gebondenheid op basis van bindmiddel	Hecht
Hoeveelheid (gewicht - aantal)	• 2,00 kg - 1 stuk
Totaal gewicht	2,00 kg

Eenvoudig bereikbaar	Ja
Bevestigingswijze	<ul style="list-style-type: none">• Geklemd
Identificatiemethode	Vaststelling zonder monstername
Destructieve handeling voor identificatie	Nee
Opmerking	plaat als onderste gedeelte van de voordeur.

- Zorg voor een veilig beheer. Vermijd het beschadigen van het asbestmateriaal. Controleer de toestand jaarlijks op wijzigingen.

- Eenvoudige handelingen: mag via doe-het-zelf of door werknemer(s) met opleidingsattest eenvoudige handelingen
Verwijder dit materiaal bij renovatie.
Gebruik FFP3-mondmasker, handschoenen, overall.
Materiaal niet gooien of breken.
Kijk op www.Limburg.net – asbest voor mogelijkheden en hulpmaatregelen van de overheid.

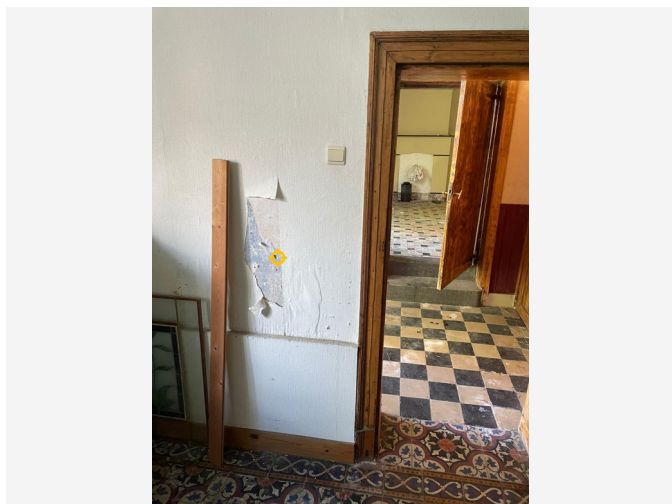
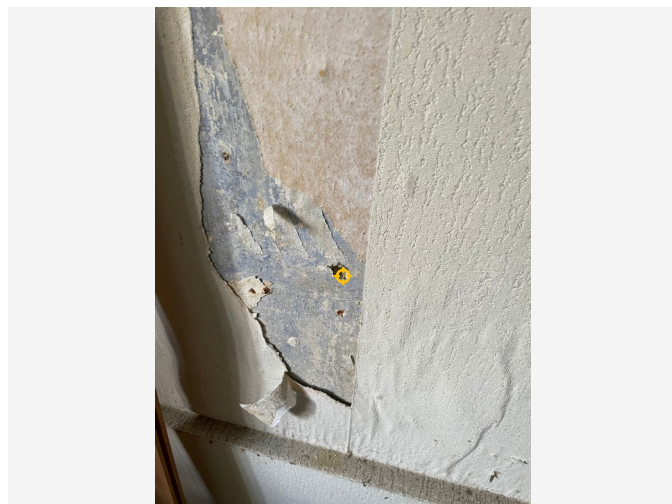
Geen asbest

#	Type	Referentie	Resultaat
6.1	Mengmonster	23-9339-105-M01	Geen asbest

Beschrijving	pleister wand
Omgeving	Binnen
Primaire drager	Binnenwand
Bindmiddel van materiaal	Gips - kalk

Gebondenheid op basis van bindmiddel	Niet-hechtgebonden
Hoeveelheid (oppervlakte - dikte - aantal)	• 88,00 m ² - 1,00 cm - 1 stuk
Totaal volume	0,88 m ³
Identificatiemethode	Vaststelling met monstername
Destructieve handeling voor identificatie	Nee
Opmerking	mengstaal pleister wand bureel, keuken, aangrenzende ruimte badkamer.

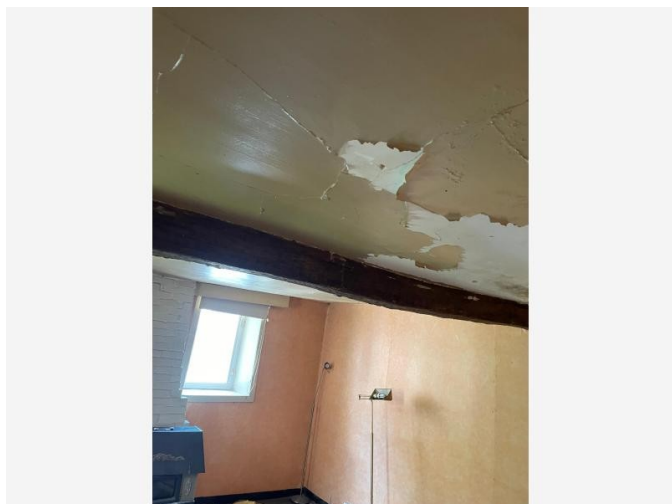
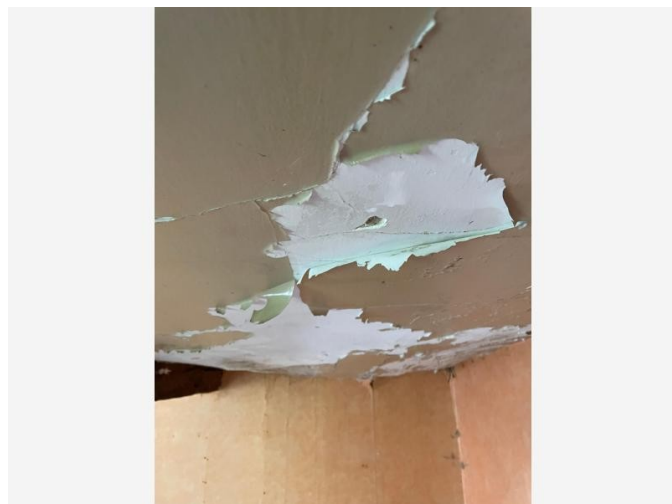
Geen asbest

#	Type	Referentie	Resultaat
7.1	Mengmonster	23-9339-105-M02	Geen asbest

Beschrijving	pleister plafond
Omgeving	Binnen
Primaire drager	Plafond

Bindmiddel van materiaal	Gips - kalk
Gebondenheid op basis van bindmiddel	Niet-hechtgebonden
Hoeveelheid (oppervlakte - dikte - aantal)	• 34,00 m ² - 1,00 cm - 1 stuk
Totaal volume	0,34 m ³
Identificatiemethode	Vaststelling met monstername
Destructieve handeling voor identificatie	Nee
Opmerking	mengstaal pleister plafond keuken en opkamer voorzijde. Overige plafonds bestaan uit plaatmateriaal.
