Asbestinventarisatetest

Merestraat 62, 3700 Tongeren

Attestnummer : 20240501-000643.000

Uitgegeven op : 01.05.2024

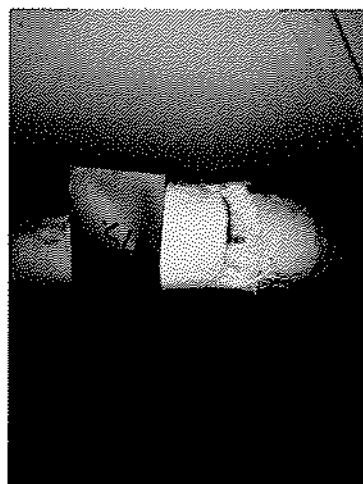
Fiche 1: Buisisolatie kelder ruimte

Eindbeoordeling materiaalrisico Hoog materiaalrisico en/of hoge kans op vezelvrijgave

Gebondenheid Categorie 2: niet-hechtgebonden met matrix

Asbestsoort (vezeltype) Amfibool aanwezig, uitgezonderd crocidoliet

Asbestconcentratie Hoog ($\geq 50\%$)

Afschermingsgraad van het gehele materiaal Geheel of deels (ook) vrij aan de binnenlucht

Toestand van het materiaal Matig beschadigd, matig verweerd

#	Type	Referentie	Resultaat
1.1	Mengmonster	S4	Amosiet

Beschrijving Buisisolatie kelder ruimte

Dringend verwijderen

- Scherm in afwachting van verwijdering het asbestmateriaal af van luchtstromingen en verstoring; bijvoorbeeld door het te verpakken, te fixeren, af te dekken, signalisatie - afbakening aan te brengen, ...
- Verwijder dit asbestmateriaal zo snel mogelijk. Volg de toestand goed op.

- Hermetische zone (erkend asbestverwijderaars)
Verwijdering HZ : Gipsisolatie wordt losgesneden van dragermateriaal (leiding), asbesthoudend gips zal gemakkelijk verbrossen. Om geen asbestvezels te verspreiden naar de omgeving, dient dit in hermetische zone verwijderd te worden.

Deze toepassing kan enkel door een erkende asbestverwijderaars via de methodiek van hermetische zone verwijderd worden omdat verwijdering via de methodiek van eenvoudige handelingen en/of couveusezakmethode niet mogelijk is; en er automatisch een verhoogd risico op vrijgave van asbestvezels (max. concentratie 0,01 vezels/cm - CODEX Art. VI.3-54) ontstaat. (Bron: CODEX - Art. VI.3-61.- par 1.)

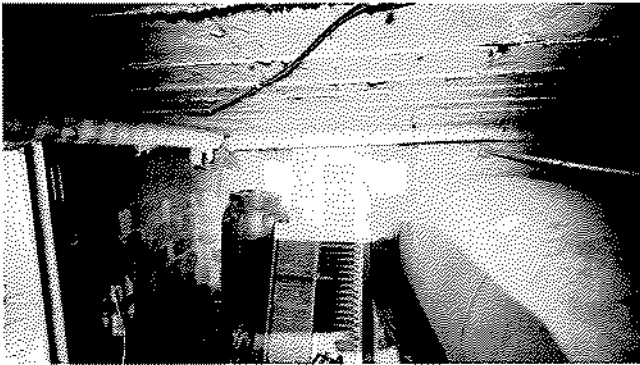
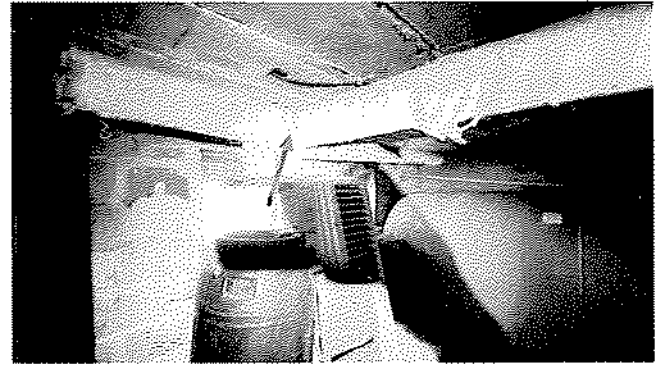
Eindbeoordeling materiaalisico	Hoog materiaalisico en/of hoge kans op vezelvrijgave
Opmerking

Gebondenheid	Categorie 2: niet-hechtgebonden met matrix
Asbestsoort (vezeltype)	Crocidoliet aanwezig
Asbestconcentratie	Hoog (>= 50%)
Afschermingsgraad van het gehele materiaal	Geheel of deels (ook) vrij aan de binnenlucht
Toestand van het materiaal	Licht beschadigd, licht verweerd. Intact materiaal type Pical – asbestboard of categorie III 'gebondenheid'

Beschrijving	Leidingisolatie bochten
Omgeving	Binnen
Primaire drager	HVAC infrastructuur en uitrusting
Asbestmateriaal	In-situ afwerkingslagen - Thermische isolatie
Bindmiddel van asbestmateriaal	Gips - kalk
Gebondenheid op basis van bindmiddel	Niet-hechtgebonden
Hoeveelheid (lengte - omtrek - dikte - aantal)	• 4,50 m - 30,00 cm - 1,00 cm - 1 stuk

Dringend verwijderen

- Zorg voor een veilig beheer. Vermijd het beschadigen van het asbestmateriaal. Controleer de toestand jaarlijks op wijzigingen.
- Scherm in afwachting van verwijdering het asbestmateriaal af van luchtstromingen en verstoring: bijvoorbeeld door het te verpakken, te fixeren, af te dekken, signalisatie - afbakening aan te brengen, ...
- Zorg voor een veilig beheer en verwijder dit asbestmateriaal wanneer het bij werken eenvoudig bereikbaar wordt. Controleer de toestand jaarlijks op wijzigingen.
- Voer binnenluchtmetingen uit om actuele blootstellingsrisico's in de binnenlucht te monitoren.

- Hermetische zone (erkend asbestverwijderaar)
Deze toepassing kan enkel door een erkende asbestverwijderaar via de methodiek van hermetische zone verwijderd worden omdat verwijdering via de methodiek van eenvoudige handelingen en/of couveusezakmethode niet mogelijk is; en er automatisch een verhoogd risico op vrijgave van asbestvezels (max. concentratie 0,01 vezels/cm - CODEX Art. VI.3-54) ontstaat. (Bron: CODEX - Art. VI.3-61.- par 1.)

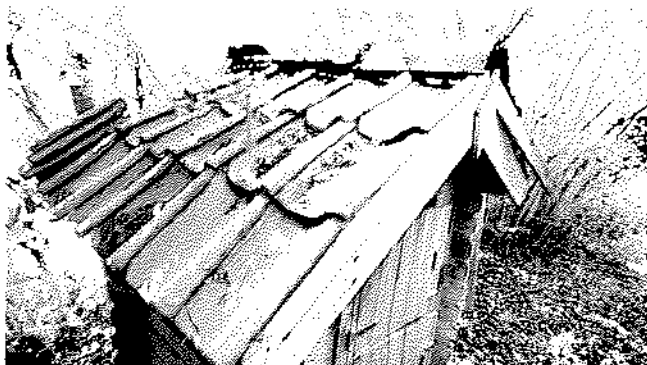
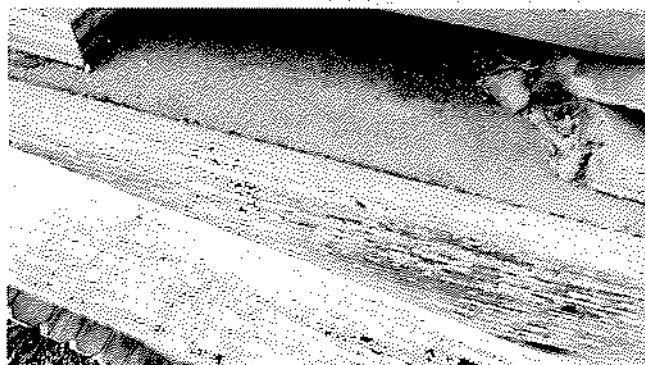
Fiche 3: dak kippenhok 2

Eindbeoordeling materiaalisico	Verhoogd materiaalisico en/of verhoogde kans op vezelvrijgave
--------------------------------	---

Gebondenheid	Categorie 1: hechtgebonden in oorsprong
Asbestsoort (vezeltype)	Crocidoliet aanwezig
Asbestconcentratie	Laag (< 50%)
Afschermingsgraad van het gehele materiaal	Geheel of deels vrij aan de buitenlucht
Toestand van het materiaal	Matig beschadigd, matig verweerd

Beschrijving	dak kippenhok 2
Omgeving	Buiten
Primaire drager	Schuin dak
Asbestmateriaal	Dak- en gevelbekleding - Roofing
Bindmiddel van asbestmateriaal	Bitumen (roofing, teer, asfalt)
Gebondenheid op basis van bindmiddel	Hecht
Hoeveelheid (oppervlakte - aantal)	• 2,40 m ² - 1 stuk
Totale oppervlakte	2,40 m ²
Eenvoudig bereikbaar	Ja
Bevestigingswijze	• Verlijmd, ingegoten, versmeerd

Verwijderen

- Zorg voor een veilig beheer. Vermijd het beschadigen van het asbestmateriaal. Controleer de toestand jaarlijks op wijzigingen.
- Voer bijkomende staalname(s) uit.

- Eenvoudige handelingen: mag via doe-het-zelf of door werknemer(s) met opleidingsattest eenvoudige handelingen
Kan mits voorzichtige demontage door eigenaar verwijderd worden.

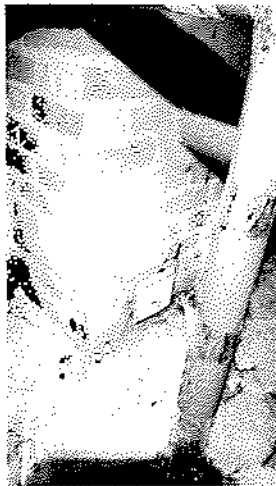
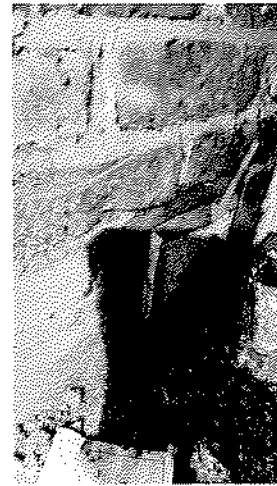
Fiche 4: Afdekkapje schoorsteen kelder

Eindbeoordeling materiaalisico	Verhoogd materiaalisico en/of verhoogde kans op vezelvrijgave
--------------------------------	---

Gebondenheid	Categorie I: hechtgebonden in oorsprong
Asbestsoort (vezeltype)	Crocidoliet aanwezig
Asbestconcentratie	Laag (< 50%)
Afschermingsgraad van het gehele materiaal	Geheel of deels (ook) vrij aan de binnenlucht
Toestand van het materiaal	Licht beschadigd, licht verweerd. Intact materiaal type Pical – asbestboard of categorie III 'gebondenheid'

Beschrijving	Afdekkapje schoorsteen kelder
Omgeving	Binnen
Primaire drager	Binnenwand

Asbestmateriaal	Deksteen, muurkap - Vol
Bindmiddel van asbestmateriaal	Cement
Gebondenheid op basis van bindmiddel	Hecht
Hoeveelheid (oppervlakte - dikte - aantal)	• 0,64 m ² - 1,00 cm - 1 stuk
Totaal volume	0,006 m ³
Eenvoudig bereikbaar	Ja
Bevestigingswijze	• Verlijmd, ingegoten, versmeerd
Identificatiemethode	Vaststelling zonder monstername
Destructieve handeling voor identificatie	Nee

Verwijderen

- Zorg voor een veilig beheer. Vermijd het beschadigen van het asbestmateriaal. Controleer de toestand jaarlijks op wijzigingen.
- Voer bijkomende staalname(s) uit.

- Eenvoudige handelingen: mag via doe-het-zelf of door werknemers met opleidingsattest eenvoudige handelingen

Deze toepassing kan door een aannemer die over een opleidingsattest eenvoudige handelingen beschikt of door een particulier (doe-het-zelf), verwijderd worden indien er geen verhoogd risico op vrijgave van asbestvezels (max. concentratie 0,01 vezels/cm³ - CODEX Art. VI.3-54) ontstaat en de toepassing voorafgaand wordt gefixeerd/bevochtigd; de individuele elementen zonder machinale werktuigen en zonder breken of gooien een voor een losgemaakt worden; en ten slotte in gesloten verpakking weggevoerd worden naar een erkend afvalpunt (recyclagepark).

In de zone mogen geen derden en/of minderjarigen aanwezig zijn en moet elke betrokken persoon steeds gepaste persoonlijke beschermingsmiddelen (P3-gelaatsmasker + handschoenen) dragen.

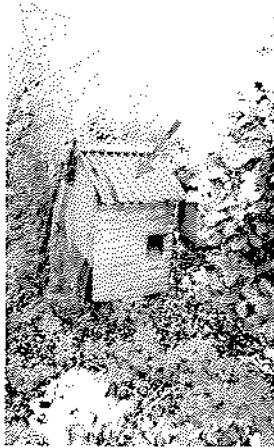
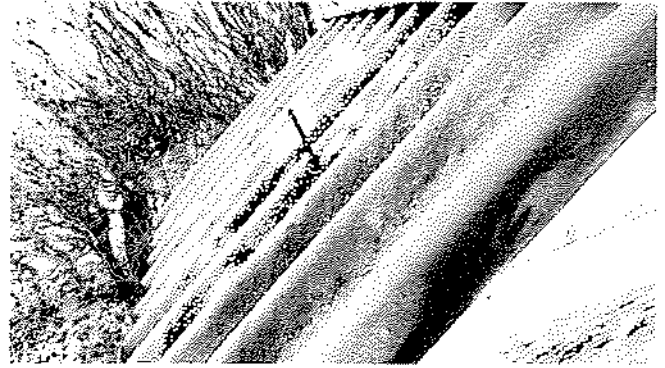
Eindbeoordeling materiaalisico	Verhoogd materiaalisico en/of verhoogde kans op vezelvrijgave
--------------------------------	---

Gebondenheid	Categorie 1: hechtgebonden in oorsprong
Asbestsoort (vezeltype)	Crocidoliet aanwezig
Asbestconcentratie	Laag (< 50%)
Afschermingsgraad van het gehele materiaal	Geheel of deels vrij aan de buitenlucht
Toestand van het materiaal	Matig beschadigd, matig verweerd

Beschrijving	dak kippenhok 1
Omgeving	Buiten
Primaire drager	Schuin dak
Asbestmateriaal	Dak- en gevelbekleding - Roofing
Bindmiddel van asbestmateriaal	Bitumen (roofing, teer, asfalt)
Gebondenheid op basis van bindmiddel	Hecht
Hoeveelheid (oppervlakte - aantal)	• 3,20 m ² - 1 stuk
Totale oppervlakte	3,20 m ²
Eenvoudig bereikbaar	Ja
Bevestigingswijze	• Verlijmd, ingegoten, versmeerd

Verwijderen

- Zorg voor een veilig beheer. Vermijd het beschadigen van het asbestmateriaal. Controleer de toestand jaarlijks op wijzigingen.
- Voer bijkomende staalname(s) uit.

- Eenvoudige handelingen: mag via doe-het-zelf of door werknemer(s) met opleidingsattest eenvoudige handelingen
Kan via eenvoudige handeling verwijderd worden mits in achtnaam van veiligheidsvoorschriften.

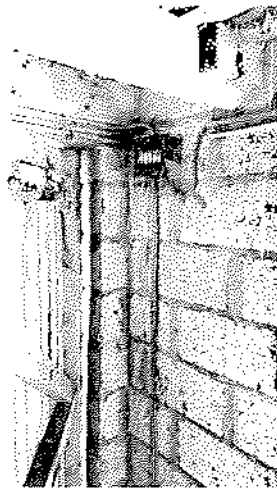
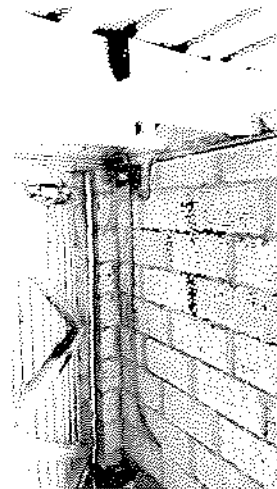
Fiche 7: bakeliet schakelaar in duivenhok

Beschrijving	bakeliet schakelaar in duivenhok
Omgeving	Binnen
Primaire drager	Binnenwand
Asbestmateriaal	Plaat, paneel, tablet - Type Bakeliet
Bindmiddel van asbestmateriaal	Kunststof of -hars
Gebondenheid op basis van bindmiddel	Hecht
Hoeveelheid (oppervlakte - dikte - aantal)	• 0,08 m ² - 7,00 cm - 1 stuk
Totaal volume	0,006 m ³
Eenvoudig bereikbaar	Ja
Bevestigingswijze	• Verlijmd, ingegoten, versmeerd • Geschroefd

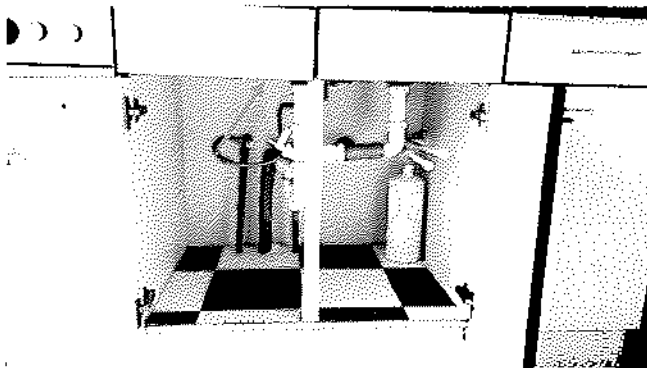
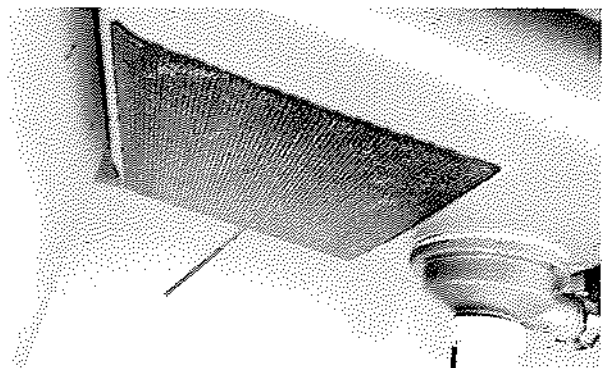
Fiche 11: onderzijde spoelbak keuken

Beschrijving	onderzijde spoelbak keuken
Omgeving	Binnen
Primaire drager	Sanitaire infrastructuur en uitrusting (toe- en afvoer)
Asbestmateriaal	In-situ afwerkingslagen - Smeerlaag
Bindmiddel van asbestmateriaal	Bitumen (roofing, teer, asfalt)
Gebondenheid op basis van bindmiddel	Hecht
Hoeveelheid (oppervlakte - dikte - aantal)	• 0,03 m ² - 0,50 cm - 1 stuk
Totaal volume	< 0,001 m ³
Eenvoudig bereikbaar	Ja
Bevestigingswijze	• Geklemd • Verlijmd, ingegoten, versmeerd

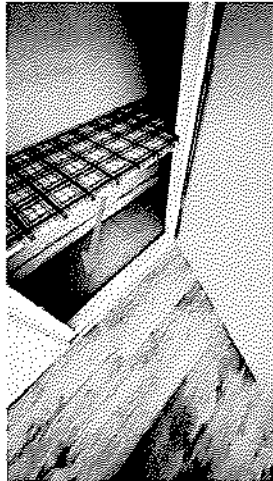
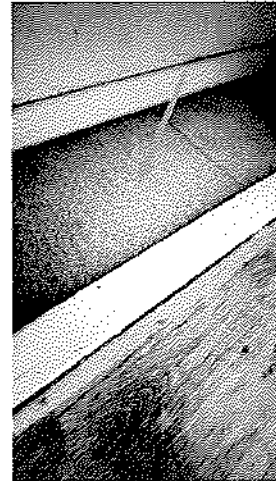
Fiche 14: lijm onder linoleum

Identificatiemethode	Vaststelling zonder monstername Motivatie: Op vraag van de eigenaar-opdrachtgever werd geen monstername uitgevoerd
Destructieve handeling voor identificatie	Nee
Opmerking	Onder de laminaat werd de oude linoleum nog vastgesteld door ADI.

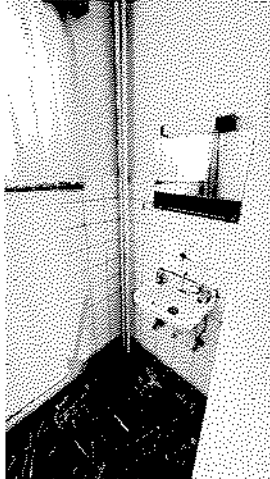
Fiche 18: lijm achter wandtegels gang

Identificatiemethode	Redelijk vermoeden
Primaire drager	Binnenwand
(Asbest)materiaal	In-situ afwerkingslagen - Lijm laag
Bindmiddel	Lijm
Gebondenheid bindmiddel	Hecht
