Asbestinventarisatetest

Born 14, 3791 Voeren

Attestnummer : 20240426-000179.000

Uitgegeven op : 26.04.2024

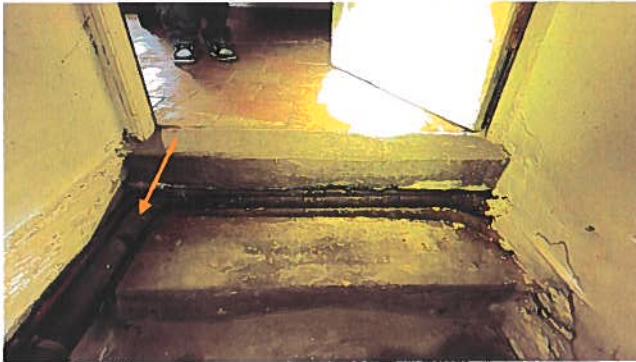
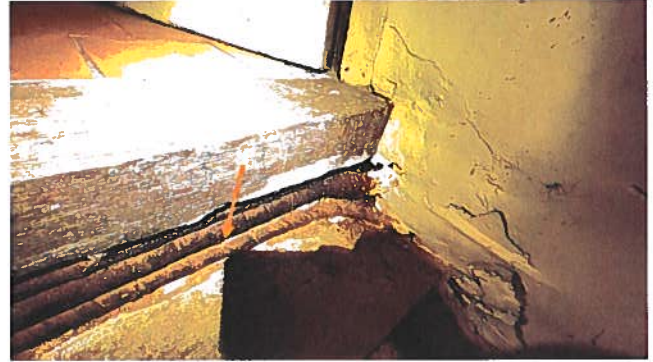
Fiche 1: bitumen op leidingen naar kelder

Eindbeoordeling materiaalisico	Hoog materiaalisico en/of hoge kans op vezelvrijgave
--------------------------------	--

Gebondenheid	Categorie 1: hechtgebonden in oorsprong
Asbestsoort (vezeltype)	Crocidoliet aanwezig
Asbestconcentratie	Laag (< 50%)
Afschermingsgraad van het gehele materiaal	Geheel of deels (ook) vrij aan de binnenlucht
Toestand van het materiaal	Matig beschadigd, matig verweerd

Beschrijving	bitumen op leidingen naar kelder
Omgeving	Binnen
Primaire drager	HVAC infrastructuur en uitrusting
Asbestmateriaal	In-situ afwerkingslagen - Thermische isolatie
Bindmiddel van asbestmateriaal	Bitumen (roofing, teer, asfalt)
Gebondenheid op basis van bindmiddel	Hecht
Hoeveelheid (lengte - omtrek - dikte - aantal)	<ul style="list-style-type: none">1,00 m - 12,00 cm - 1,00 cm - 1 stuk1,00 m - 6,00 cm - 1,00 cm - 2 stuks
Totaal volume	0,002 m ³

Dringend verwijderen

- Zorg voor een veilig beheer. Vermijd het beschadigen van het asbestmateriaal. Controleer de toestand jaarlijks op wijzigingen.
- Scherm in afwachting van verwijdering het asbestmateriaal af van luchtstromingen en verstoring: bijvoorbeeld door het te verpakken, te fixeren, af te dekken, signalisatie - afbakening aan te brengen, ...
- Zorg voor een veilig beheer en verwijder dit asbestmateriaal wanneer het bij werken eenvoudig bereikbaar wordt. Controleer de toestand jaarlijks op wijzigingen.
- Voer binnenluchtmetingen uit om actuele blootstellingsrisico's in de binnenlucht te monitoren.

- Hermetische zone (erkend asbestverwijderaar)
Deze toepassing kan enkel door een erkende asbestverwijderaar via de methodiek van hermetische zone verwijderd worden omdat verwijdering via de methodiek van eenvoudige handelingen en/of couveusezakmethode niet mogelijk is; en er automatisch een verhoogd risico op vrijgave van asbestvezels (max. concentratie 0,01 vezels/cm - CODEX Art. VI.3-54) ontstaat. (Bron: CODEX - Art. VI.3-61.- par 1.)

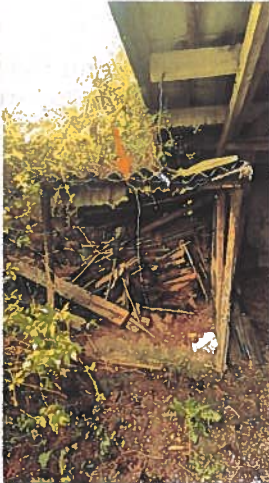
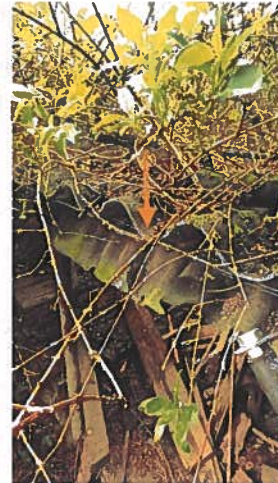
Fiche 2: golfplaten constructie

Eindbeoordeling materiaalarisico	Hoog materiaalarisico en/of hoge kans op vezelvrijgave
----------------------------------	--

Gebondenheid	Categorie 1: hechtgebonden in oorsprong
Asbestsoort (vezeltype)	Crocidoliet aanwezig
Asbestconcentratie	Laag (< 50%)
Afschermingsgraad van het gehele materiaal	Geheel of deels vrij aan de buitenlucht
Toestand van het materiaal	Zwaar beschadigd, zwaar verweerd

Beschrijving	golfplaten constructie
Omgeving	Buiten
Primaire drager	Plat dak
Asbestmateriaal	Dak- en gevelbekleding - Golfplaat
Bindmiddel van asbestmateriaal	Cement
Gebondenheid op basis van bindmiddel	Hecht
Hoeveelheid (oppervlakte - aantal)	• 2,00 m ² - 1 stuk
Totale oppervlakte	2,00 m ²
Eenvoudig bereikbaar	Ja
Bevestigingswijze	• Genageld, geniet
Identificatiemethode	Vaststelling zonder monsternamen
Destructieve handeling voor identificatie	Nee

Dringend verwijderen

- Zorg voor een veilig beheer. Vermijd het beschadigen van het asbestmateriaal. Controleer de toestand jaarlijks op wijzigingen.
- Hemelwater dat afspoelt van asbestcement daken of gevels kan asbestdeeltjes bevatten. Gebruik het enkel voor gesloten circuits (bv. spoelen toiletten). Reinig na het vervangen van het dak of de gevel de dakgoten en regenwaterput of -ton om asbesthoudend sediment of slib te verwijderen
- Voer bijkomende staalnamens) uit.

- Eenvoudige handelingen: mag via doe-het-zelf of door werknemer(s) met opleidingsattest eenvoudige handelingen
Deze toepassing kan door een aannemer die over een opleidingsattest eenvoudige handelingen beschikt of door een particulier (doe-het-zelf), verwijderd worden indien er geen verhoogd risico op vrijgave van asbestvezels (max. concentratie 0,01 vezels/cm³ - CODEX Art. VI.3-54) ontstaat en de toepassing voorafgaand wordt gefixeerd/bevochtigd; de individuele elementen zonder machinale werktuigen en zonder breken of gooien een voor een losgemaakt worden; en ten slotte in gesloten verpakking weggevoerd worden naar een erkend afvalpunt (recyclagepark).

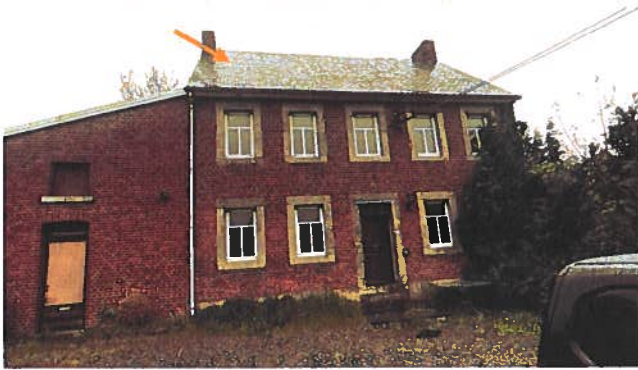
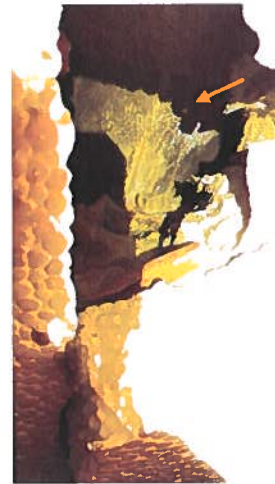
Fiche 3: leien dak hoofdgebouw

Eindbeoordeling materiaalrisico	Verhoogd materiaalrisico en/of verhoogde kans op vezelvrijgave
---------------------------------	--

Gebondenheid	Categorie 1: hechtgebonden in oorsprong
Asbestsoort (vezeltype)	Crocidoliet aanwezig
Asbestconcentratie	Laag (< 50%)
Afschermingsgraad van het gehele materiaal	Geheel of deels vrij aan de buitenlucht
Toestand van het materiaal	Matig beschadigd, matig verweerd

Primaire drager	Schuin dak
Asbestmateriaal	Dak- en gevelbekleding - Lei, shingle
Bindmiddel van asbestmateriaal	Cement
Gebondenheid op basis van bindmiddel	Hecht
Hoeveelheid (oppervlakte - aantal)	• 120,80 m ² - 1 stuk
Totale oppervlakte	120,80 m ²
Eenvoudig bereikbaar	Ja
Bevestigingswijze	<ul style="list-style-type: none"> • Verlijmd, ingegoten, versmeerd • Genageld, geniet
Identificatiemethode	Vaststelling zonder monsternamen
Destructieve handeling voor identificatie	Nee
Opmerking	<p>niet mogelijk om zomaar leien weg te nemen bij een beschermd gebouw.</p> <p>Beste kan in overleg met eigenaar een extra staalname plaatsvinden om te checken of dit asbestleien zijn.</p>

Verwijderen

- Zorg voor een veilig beheer. Vermijd het beschadigen van het asbestmateriaal. Controleer de toestand jaarlijks op wijzigingen.
- Hemelwater dat afspoelt van asbestcement daken of gevels kan asbestdeeltjes bevatten. Gebruik het enkel voor gesloten circuits (bv. spoelen toiletten). Reinig na het vervangen van het dak of de gevel de dakgoten en regenwaterput of -ton om asbesthoudend sediment of slib te verwijderen
- Voer bijkomende staalname(s) uit.

- Eenvoudige handelingen: mag via doe-het-zelf of door werknemer(s) met opleidingsattest eenvoudige handelingen
Deze toepassing kan enkel door een erkende asbestverwijderaar verwijderd worden omdat er hier automatisch een verhoogd risico op vrijgave van asbestvezels (max. concentratie 0,01 vezels/cm³ - CODEX - Art. VI.3-54) ontstaat. (Bron: VLAREM II: 6.4.0.1 par1, par2 en par3). Een erkend asbestverwijderaar moet ingeschakeld worden voor deze toepassingen die niet (kunnen) worden verwijderd door de couveuzekmethode, door hermetische zone of door de materialen beschreven in Vlarem II, art. 6.4.0.1 par2. (Bron: Leidraad bij het Inspectieprotocol).

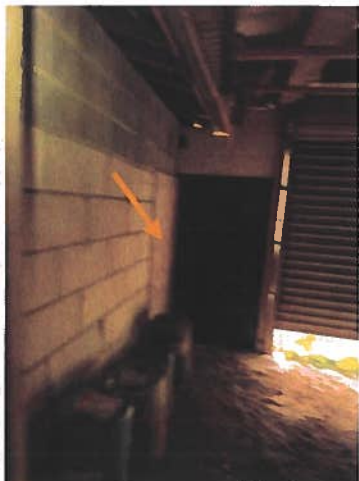
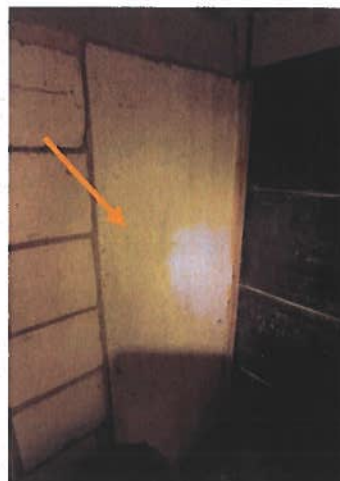
Fiche 4: crepi muur

Eindbeoordeling materiaalrisico	Laag materiaalrisico en/of verlaagde kans op vezelvrijgave
---------------------------------	--

Gebondenheid	Categorie 2: niet-hechtgebonden met matrix
Asbestsoort (vezeltype)	Amfibool aanwezig, uitgezonderd crocidoliet
Asbestconcentratie	Laag (< 50%)
Afschermingsgraad van het gehele materiaal	Geheel of deels (ook) vrij aan de binnenlucht
Toestand van het materiaal	Onbeschadigd, niet verweerd

Beschrijving	crepi muur
Omgeving	Binnen
Primaire drager	Binnenwand
Asbestmateriaal	In-situ afwerkingslagen - Crepi
Bindmiddel van asbestmateriaal	Gips - kalk
Gebondenheid op basis van bindmiddel	Niet-hechtgebonden
Hoeveelheid (oppervlakte - dikte - aantal)	• 2,00 m ² - 1,00 cm - 1 stuk
Totaal volume	0,02 m ³
Eenvoudig bereikbaar	Ja
Bevestigingswijze	• Verlijmd, ingegoten, versmeerd

Verwijderen

- Zorg voor een veilig beheer. Vermijd het beschadigen van het asbestmateriaal. Controleer de toestand jaarlijks op wijzigingen.
- Voer bijkomende staalname(s) uit.

- Hermetische zone (erkend asbestverwijderaar)
Bij het verwijderen kunnen er asbestdeeltjes vrijkomen.

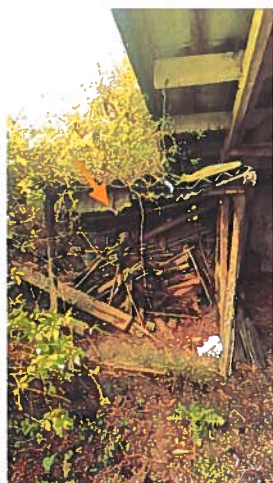
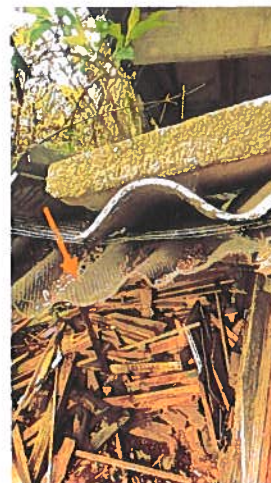
Fiche 5: bitumen constructie

Eindbeoordeling materiaalrisico	Verhoogd materiaalrisico en/of verhoogde kans op vezelvrijgave
---------------------------------	--

Gebondenheid	Categorie 1: hechtgebonden in oorsprong
Asbestsoort (vezeltype)	Crocidoliet aanwezig
Asbestconcentratie	Laag (< 50%)
Af schermingsgraad van het gehele materiaal	Geheel of deels vrij aan de buitenlucht
Toestand van het materiaal	Matig beschadigd, matig verweerd

Beschrijving	bitumen constructie
Omgeving	Buiten
Primaire drager	Plat dak
Asbestmateriaal	Dak- en gevelbekleding - Roofing
Bindmiddel van asbestmateriaal	Bitumen (roofing, teer, asfalt)
Gebondenheid op basis van bindmiddel	Hecht
Hoeveelheid (oppervlakte - aantal)	<ul style="list-style-type: none">• 2,00 m² - 1 stuk
Totale oppervlakte	2,00 m ²
Eenvoudig bereikbaar	Ja
Bevestigingswijze	<ul style="list-style-type: none">• Genageld, geniet
Identificatiemethode	Vaststelling zonder monstername Motivatie: Op vraag van de eigenaar-opdrachtgever werd geen monstername uitgevoerd
Destructieve handeling voor identificatie	Nee

Verwijderen

- Zorg voor een veilig beheer. Vermijd het beschadigen van het asbestmateriaal. Controleer de toestand jaarlijks op wijzigingen.
- Hemelwater dat afspoelt van asbestcement daken of gevels kan asbestdeeltjes bevatten. Gebruik het enkel voor gesloten circuits (bv. spoelen toiletten). Reinig na het vervangen van het dak of de gevel de dakgoten en regenwaterput of -ton om asbesthoudend sediment of slib te verwijderen
- Voer bijkomende staalname(s) uit.

- Eenvoudige handelingen: mag via doe-het-zelf of door werknemer(s) met opleidingsattest eenvoudige handelingen
Deze toepassing kan door een aannemer die over een opleidingsattest eenvoudige handelingen beschikt of door een particulier (doe-het-zelf), verwijderd worden indien er geen verhoogd risico op vrijgave van asbestvezels (max. concentratie 0,01 vezels/cm³ - CODEX Art. VI.3-54) ontstaat en de toepassing voorafgaand wordt gefixeerd/bevochtigd; de individuele elementen zonder machinale werktuigen en zonder breken of gooien een voor een losgemaakt worden; en ten slotte in gesloten verpakking weggevoerd worden naar een erkend afvalpunt (recyclagepark).

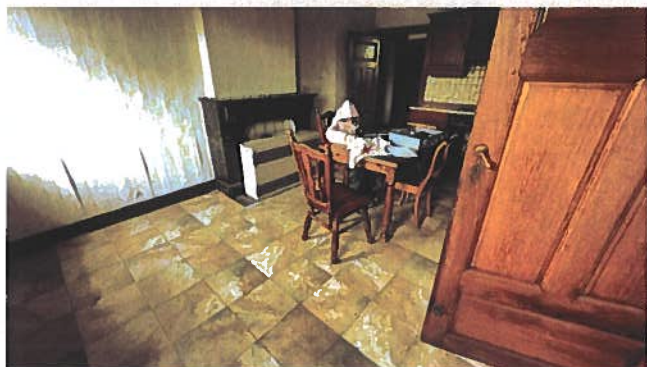
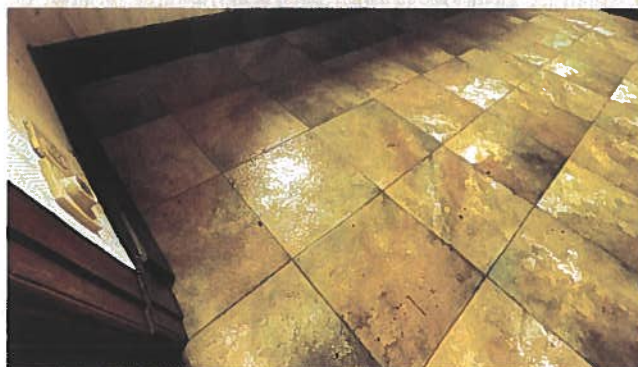
Fiche 6: lijm linoleum keuken, slpk boven, badkamer, zolder

Eindbeoordeling materiaalisico	Zeer laag materiaalisico en/of zeer lage kans op vezelvrijgave
--------------------------------	--

Gebondenheid	Categorie 1: hechtgebonden in oorsprong
Asbestsoort (vezeltype)	Alleen chrysotiel
Asbestconcentratie	Laag (< 50%)
Afschermingsgraad van het gehele materiaal	Enkel randen niet afgeschermd maar geen contact met binnenluchtstromen
Toestand van het materiaal	Licht beschadigd, licht verweerd. Intact materiaal type Pical – asbestboard of categorie III 'gebondenheid'

Zorgvuldig beheren

- Zorg voor een veilig beheer. Vermijd het beschadigen van het asbestmateriaal. Controleer de toestand jaarlijks op wijzigingen.
- Voer bijkomende staalname(s) uit.

- Hermetische zone (erkend asbestverwijderaar)
Deze toepassing kan enkel door een erkende asbestverwijderaar via de methodiek van hermetische zone verwijderd worden omdat verwijdering via de methodiek van eenvoudige handelingen en/of couveusezakmethode niet mogelijk is; en er automatisch een verhoogd risico op vrijgave van asbestvezels (max. concentratie 0,01 vezels/cm - CODEX Art. VI.3-54) ontstaat. (Bron: CODEX - Art. VI.3-61.- par 1.)

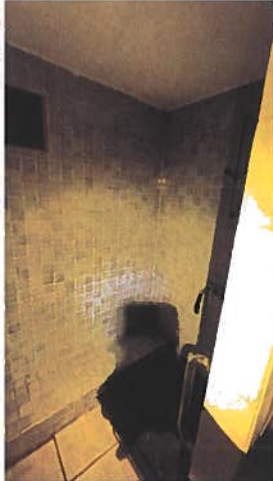
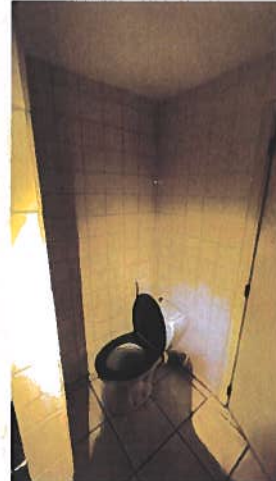
Fiche 10: lijm wandtegels badkamer

Beschrijving	lijm wandtegels badkamer
Omgeving	Binnen
Primaire drager	Binnenwand
Asbestmateriaal	In-situ afwerkingslagen - Lijm laag
Bindmiddel van asbestmateriaal	Lijm
Gebondenheid op basis van bindmiddel	Hecht
Hoeveelheid (oppervlakte - dikte - aantal)	• 22,70 m ² - 0,10 mm - 1 stuk
Totaal volume	0,002 m ³
Eenvoudig bereikbaar	Ja
Bevestigingswijze	• Verlijmd, ingegoten, versmeerd

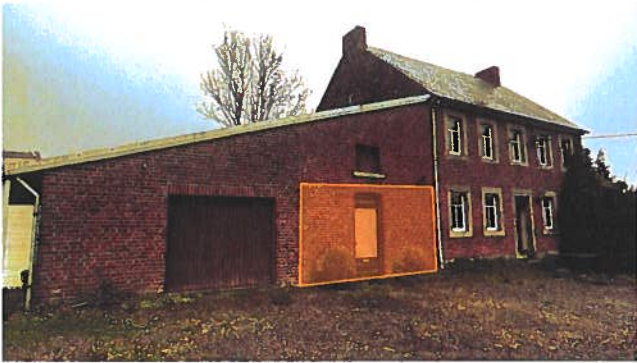
Fiche 14: Ruimte voorzijde woning

Beperking
