Asbestinventarisatetest

Sint-Lodewijkstraat 72, 3600 Genk

Attestnummer : 20241118-000293.000

Uitgegeven op : 18.11.2024

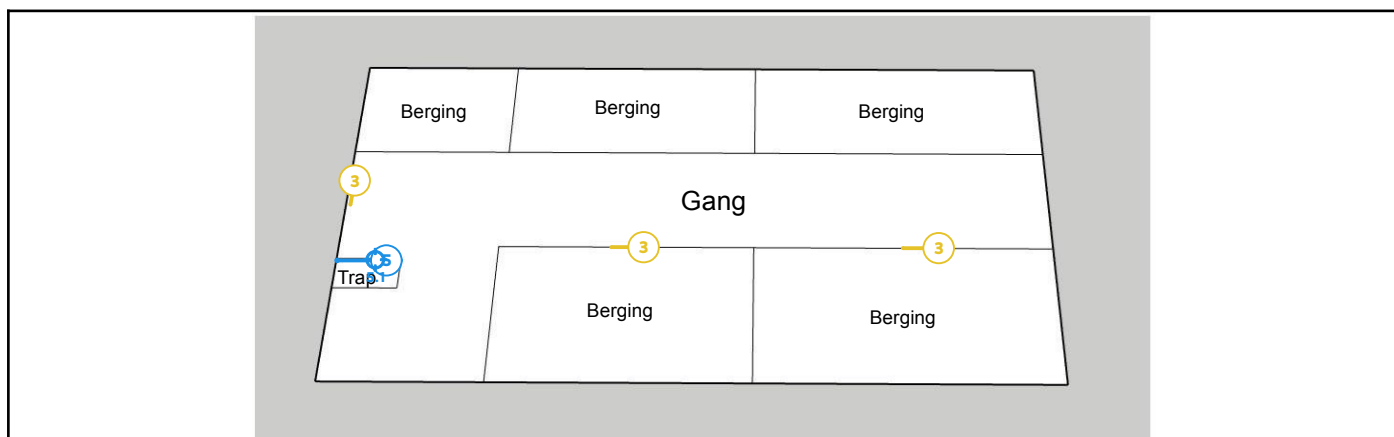
Plan 1.1: Kelder plan

Beschrijving	Type	Actie
3. Bakeliet schakelaar	Asbestmateriaal	Zorgvuldig beheren
5. Bepleistering wanden St1	Geen asbest	-
5.1 Code: 4.23779	Mengmonster	-

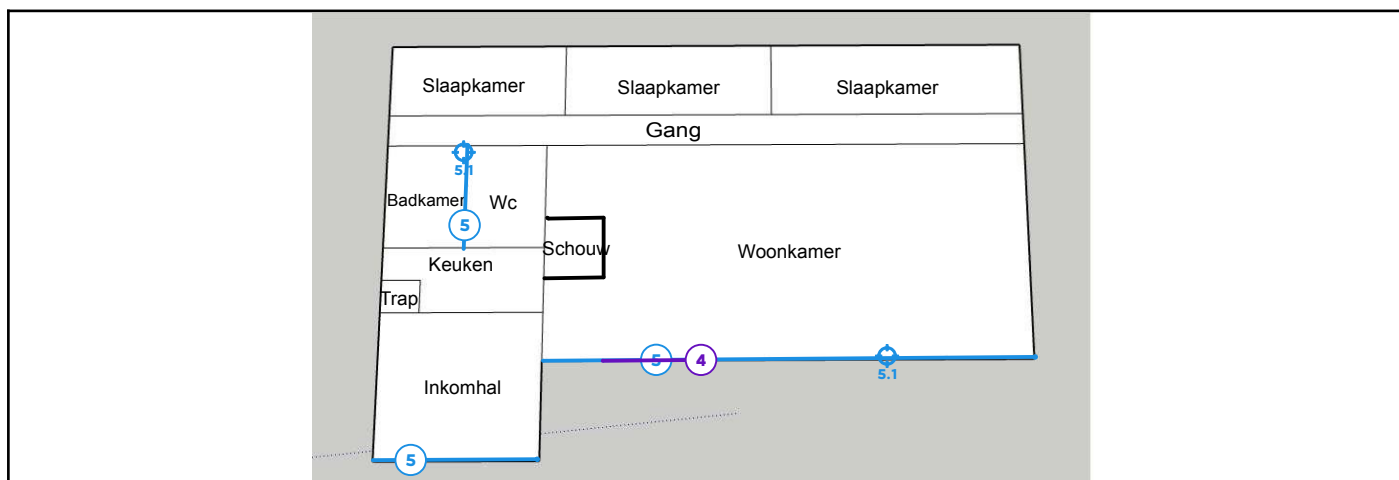
Plan 1.2: Gelijkvloers

Beschrijving	Type	Actie
4. Afdichtings pakking radiator	Advies	-
5. Bepoistering wanden St1	Geen asbest	-
5.1 Code: 4.23779	Mengmonster	-

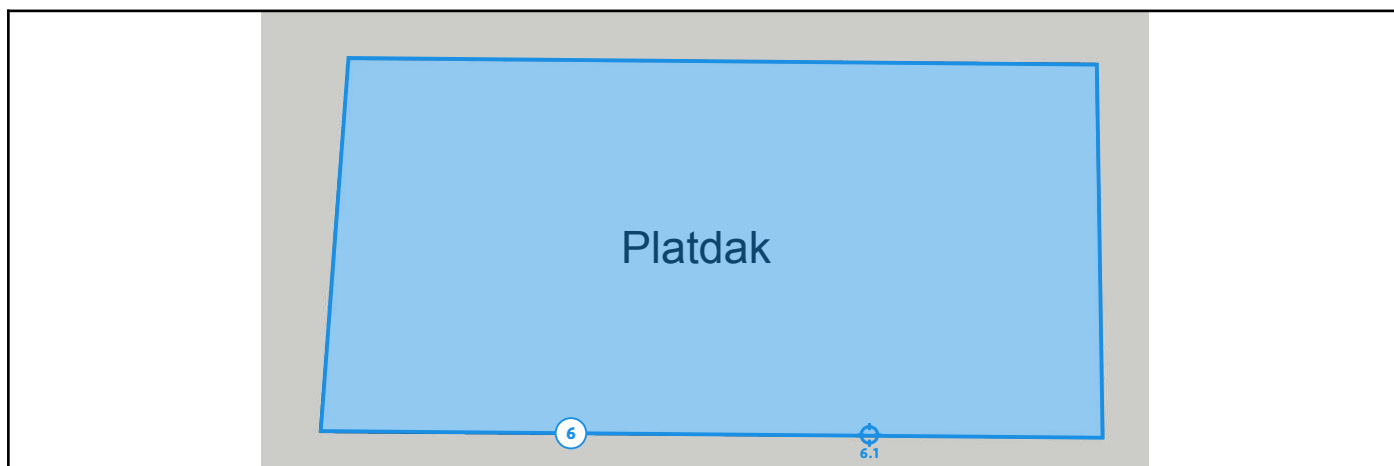
Plan 1.3: platdak

Beschrijving	Type	Actie
6. Roofing platdak	Geen asbest	-
6.1 Code: 4.23780	Puntmonster	-

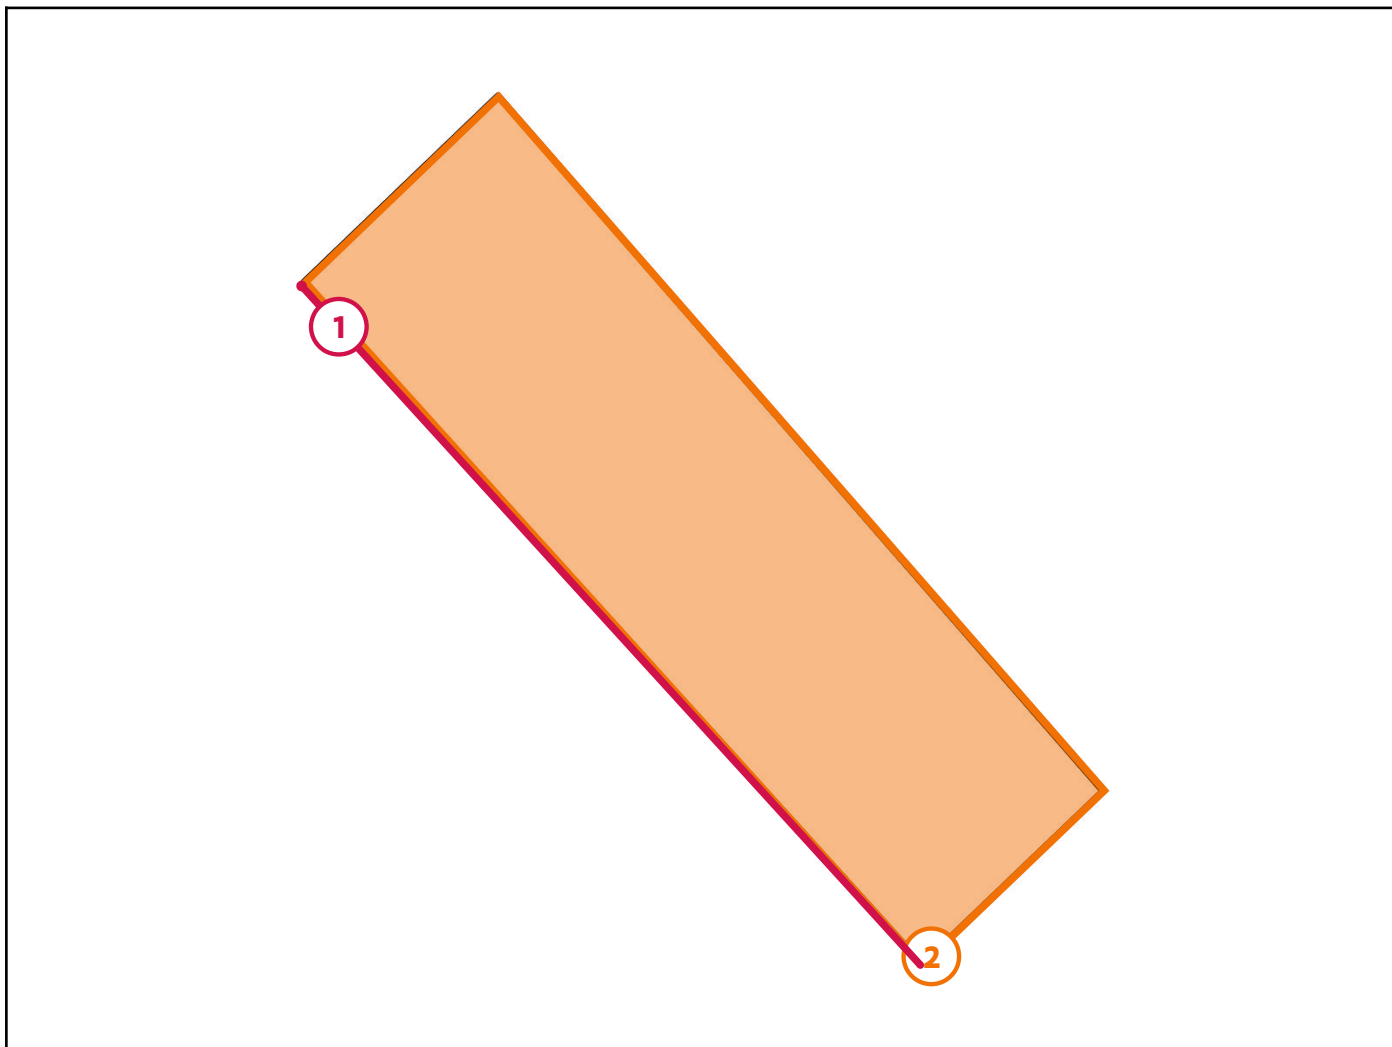
Plan 2.1: Bijgebouw plan

Beschrijving	Type	Actie
1. Slip dakgoot	Asbestmateriaal	Dringend verwijderen
2. Asbest golf platen	Asbestmateriaal	Verwijderen

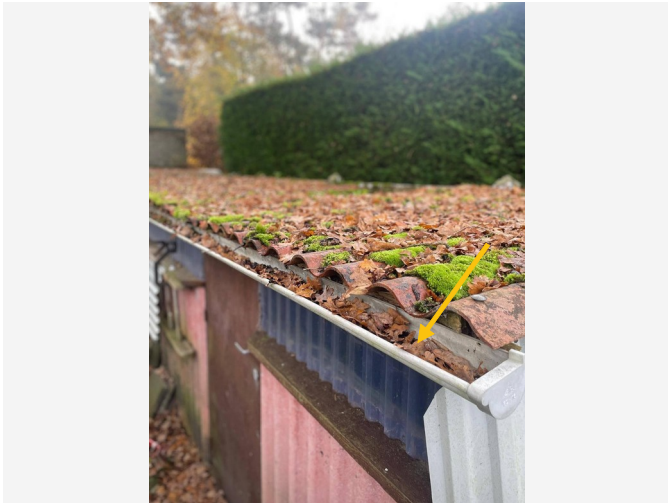
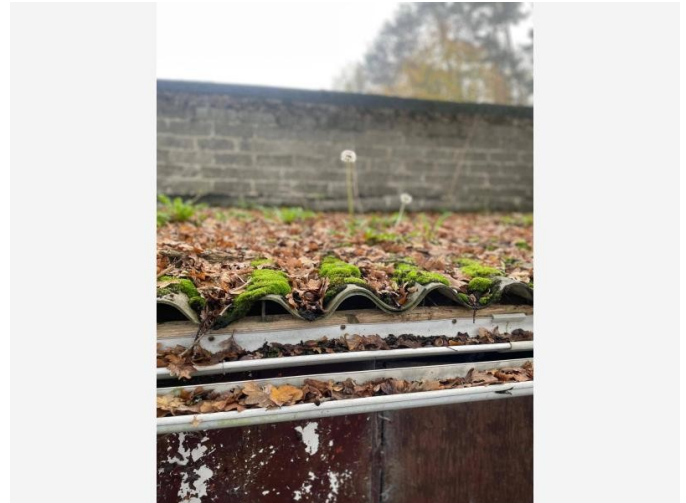
Het asbestmateriaal valt onder de mijlpaal van 2040.

Dringend verwijderen

Beschrijving	Slip dakgoot
Type afvalstof	Betreft resten (contaminatie) van verwerking of beschadiging
Type resten (contaminatie)	<ul style="list-style-type: none">• Stof, deeltjes < 4 mm, flinters, gruis (los, opliggend)
Besmette materialen	<ul style="list-style-type: none">• Organisch materiaal (mos, mest, vegetatie, ...)• Sediment (dakgoot, afvoerbuï, regenwaterput, ...)
Bron van de resten	Ja Beschrijving: Volgende aanname is verplicht volgens het inspectieprotocol inventarisatie: sediment/slib/mos afkomstig van asbestcementen daken of gevels is gecontamineerd met asbestvezels, en dus te beschouwen als asbestafval.
Omgeving	Buiten
Primaire drager	Infrastructuur hemelwater (opvang en afvoer)
Gebondenheid resten	Niet hecht
Hoeveelheid (gewicht - aantal)	<ul style="list-style-type: none">• 1,00 kg - 1 stuk
Totaal gewicht	1,00 kg
Eenvoudig bereikbaar	Ja
Identificatiemethode	Vaststelling zonder monstername

- Verwijder het asbestafval.
- Voer bijkomende staalname(s) uit.

- Eenvoudige handelingen: mag via doe-het-zelf of door werknemer(s) met opleidingsattest eenvoudige handelingen
Bij verwijdering fp3 mondkapje aan doen

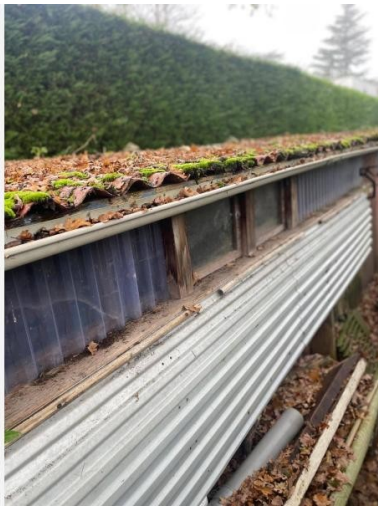
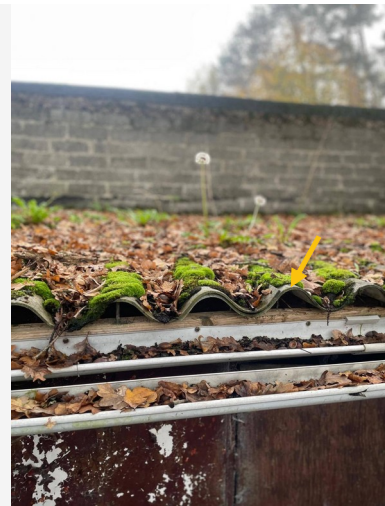
Het asbestmateriaal valt onder de mijlpaal van 2034.

Verwijderen

Eindbeoordeling materiaalrisico	Verhoogd materiaalrisico en/of verhoogde kans op vezelvrijgave
---------------------------------	--

Gebondenheid	Categorie 1: hechtgebonden in oorsprong
Asbestsoort (vezeltype)	Crocidoliet aanwezig
Asbestconcentratie	Laag (< 50%)
Afschermingsgraad van het gehele materiaal	Geheel of deels vrij aan de buitenlucht
Toestand van het materiaal	Matig beschadigd, matig verweerd

Beschrijving	Asbest golf platen
Omgeving	Buiten
Primaire drager	Schuin dak
Asbestmateriaal	Dak- en gevelbekleding - Golfplaat
Bindmiddel van asbestmateriaal	Cement
Gebondenheid op basis van bindmiddel	Hecht
Hoeveelheid (oppervlakte - aantal)	<ul style="list-style-type: none">• 150,00 m² - 1 stuk
Totale oppervlakte	150,00 m ²
Eenvoudig bereikbaar	Ja
Bevestigingswijze	<ul style="list-style-type: none">• Geschroefd
Identificatiemethode	Vaststelling zonder monstername
Destructieve handeling voor identificatie	Nee

- Zorg voor een veilig beheer. Vermijd het beschadigen van het asbestmateriaal. Controleer de toestand jaarlijks op wijzigingen.
- Verwijder dit asbestmateriaal zo snel mogelijk. Volg de toestand goed op.

- Eenvoudige handelingen: mag via doe-het-zelf of door werknemer(s) met opleidingsattest eenvoudige handelingen
Bij verwijdering fp3 mondkmasker aan doen

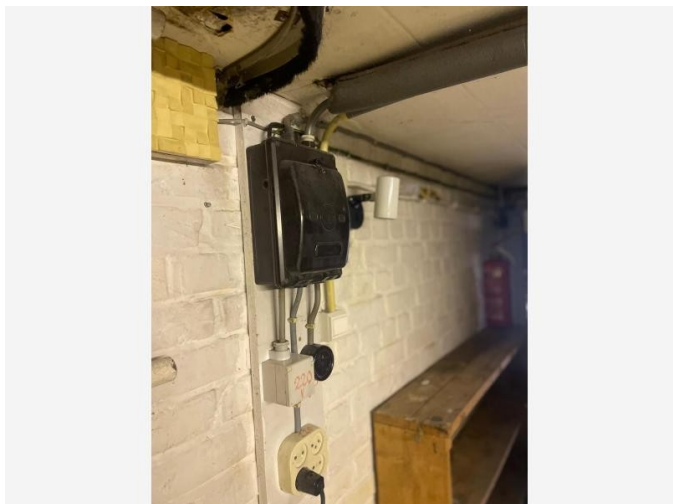
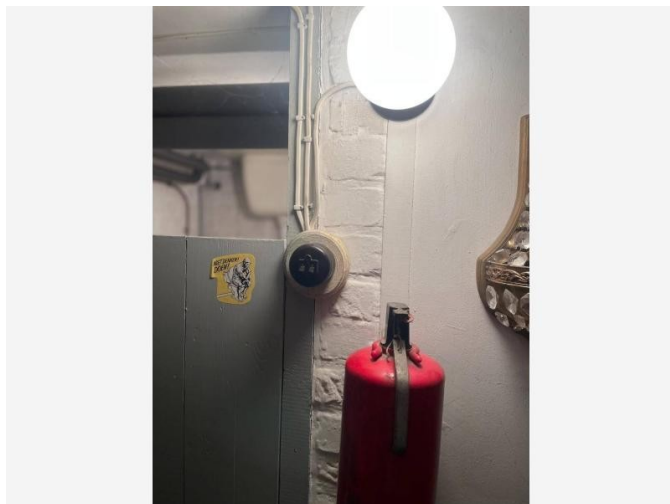
Het asbestmateriaal valt onder de mijlpaal van 2040.

Zorgvuldig beheren

Eindbeoordeling materiaalrisico	Zeer laag materiaalrisico en/of zeer lage kans op vezelvrijgave
---------------------------------	---

Gebondenheid	Categorie 1: hechtgebonden in oorsprong
Asbestsoort (vezeltype)	Crocidoliet aanwezig
Asbestconcentratie	Laag (< 50%)
Afschermingsgraad van het gehele materiaal	Niet stootvaste afscherming
Toestand van het materiaal	Onbeschadigd, niet verweerd

Beschrijving	Bakeliet schakelaar
Omgeving	Binnen
Primaire drager	Binnenwand
Asbestmateriaal	Plaat, paneel, tablet - Type Bakeliet
Bindmiddel van asbestmateriaal	Kunststof of -hars
Gebondenheid op basis van bindmiddel	Hecht
Hoeveelheid (oppervlakte - dikte - aantal)	• 1,00 m ² - 0,10 cm - 1 stuk
Totaal volume	0,001 m ³
Eenvoudig bereikbaar	Ja
Bevestigingswijze	• Geschroefd
Identificatiemethode	Vaststelling zonder monstername
Destructieve handeling voor identificatie	Nee

- Zorg voor een veilig beheer. Vermijd het beschadigen van het asbestmateriaal. Controleer de toestand jaarlijks op wijzigingen.
- Verwijder dit asbestmateriaal zo snel mogelijk. Volg de toestand goed op.

- Eenvoudige handelingen: mag via doe-het-zelf of door werknemer(s) met opleidingsattest eenvoudige handelingen
Bij verwijdering opletten op loskomende stukken

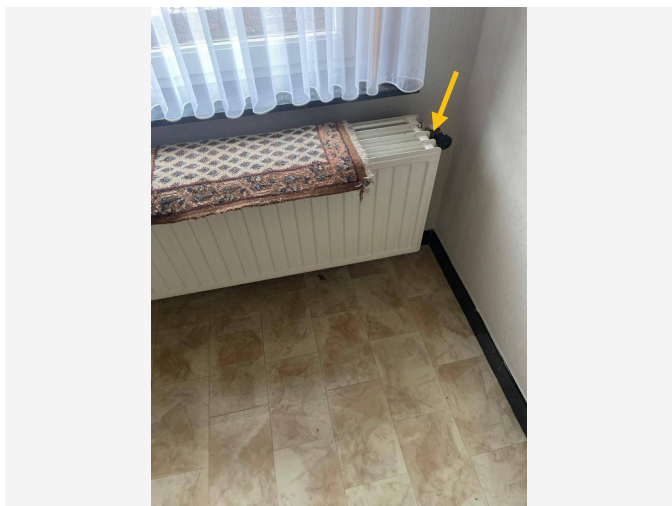
Pakking radiatoren <2001

Identificatiemethode	<2001
Primaire drager	Binnenwand
(Asbest)materiaal	Pakking
Bindmiddel	Gips - kalk
Gebondenheid bindmiddel	Niet-hechtgebonden

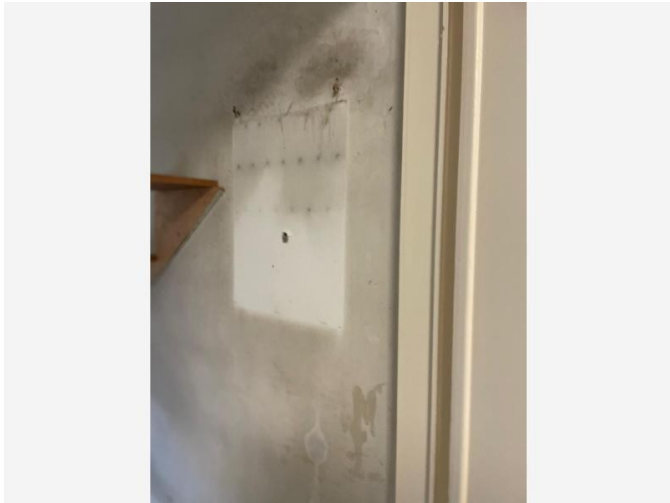
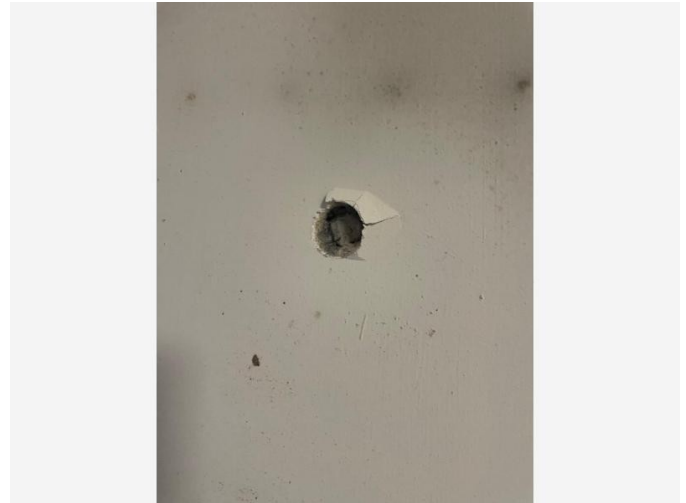
Geen asbest

#	Type	Referentie	Resultaat
5.1	Mengmonster	4.23779	Geen asbest

Beschrijving	Beploistering wanden St1
Omgeving	Binnen
Primaire drager	Binnenwand
Bindmiddel van materiaal	Gips - kalk
Gebondenheid op basis van bindmiddel	Niet-hechtgebonden
Hoeveelheid (oppervlakte - dikte - aantal)	• 130,00 m ² - 0,10 cm - 1 stuk
Totaal volume	0,13 m ³
Identificatiemethode	Vaststelling met monsternamen
Destructieve handeling voor identificatie	Nee

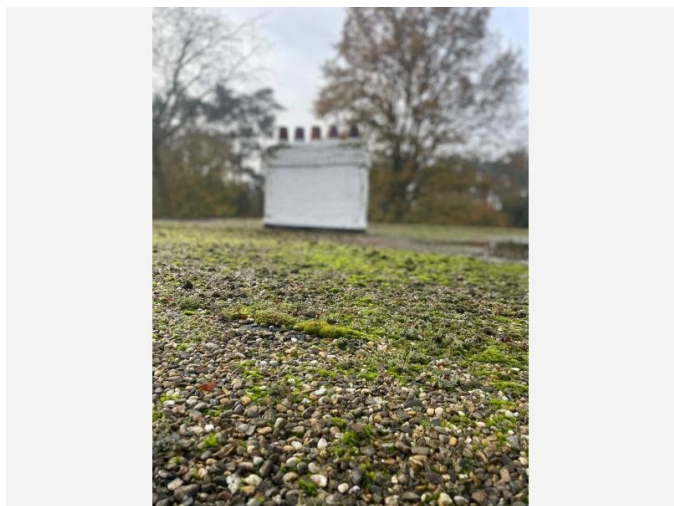
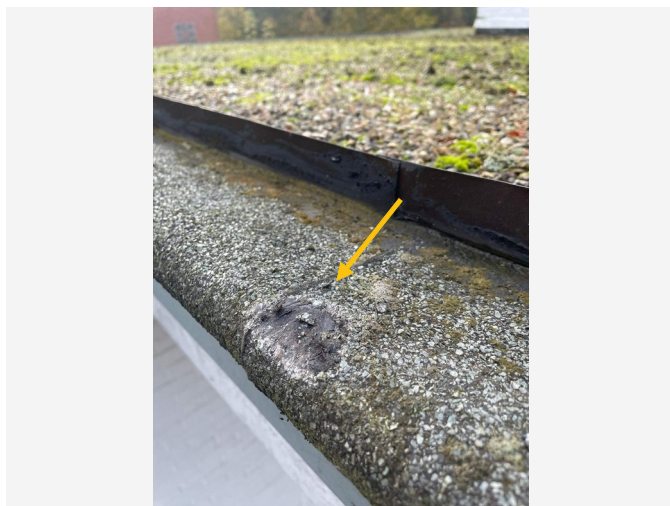
Fiche 6: Roofing platdak

Geen asbest

#	Type	Referentie	Resultaat
6.1	Puntmonster	4.23780	Geen asbest

Beschrijving	Roofing platdak
Omgeving	Buiten
Primaire drager	Plat dak
Bindmiddel van materiaal	Bitumen (roofing, teer, asfalt)
Gebondenheid op basis van bindmiddel	Hecht
Hoeveelheid (oppervlakte - aantal)	<ul style="list-style-type: none">• 130,00 m² - 1 stuk
Totale oppervlakte	130,00 m ²
Identificatiemethode	Vaststelling met monsternamen
Destructieve handeling voor identificatie	Nee
