# Asbestinventarisatetest

73102C0478/00V004

Attestnummer : 20221221-000559.000

Uitgegeven op : 21.12.2022

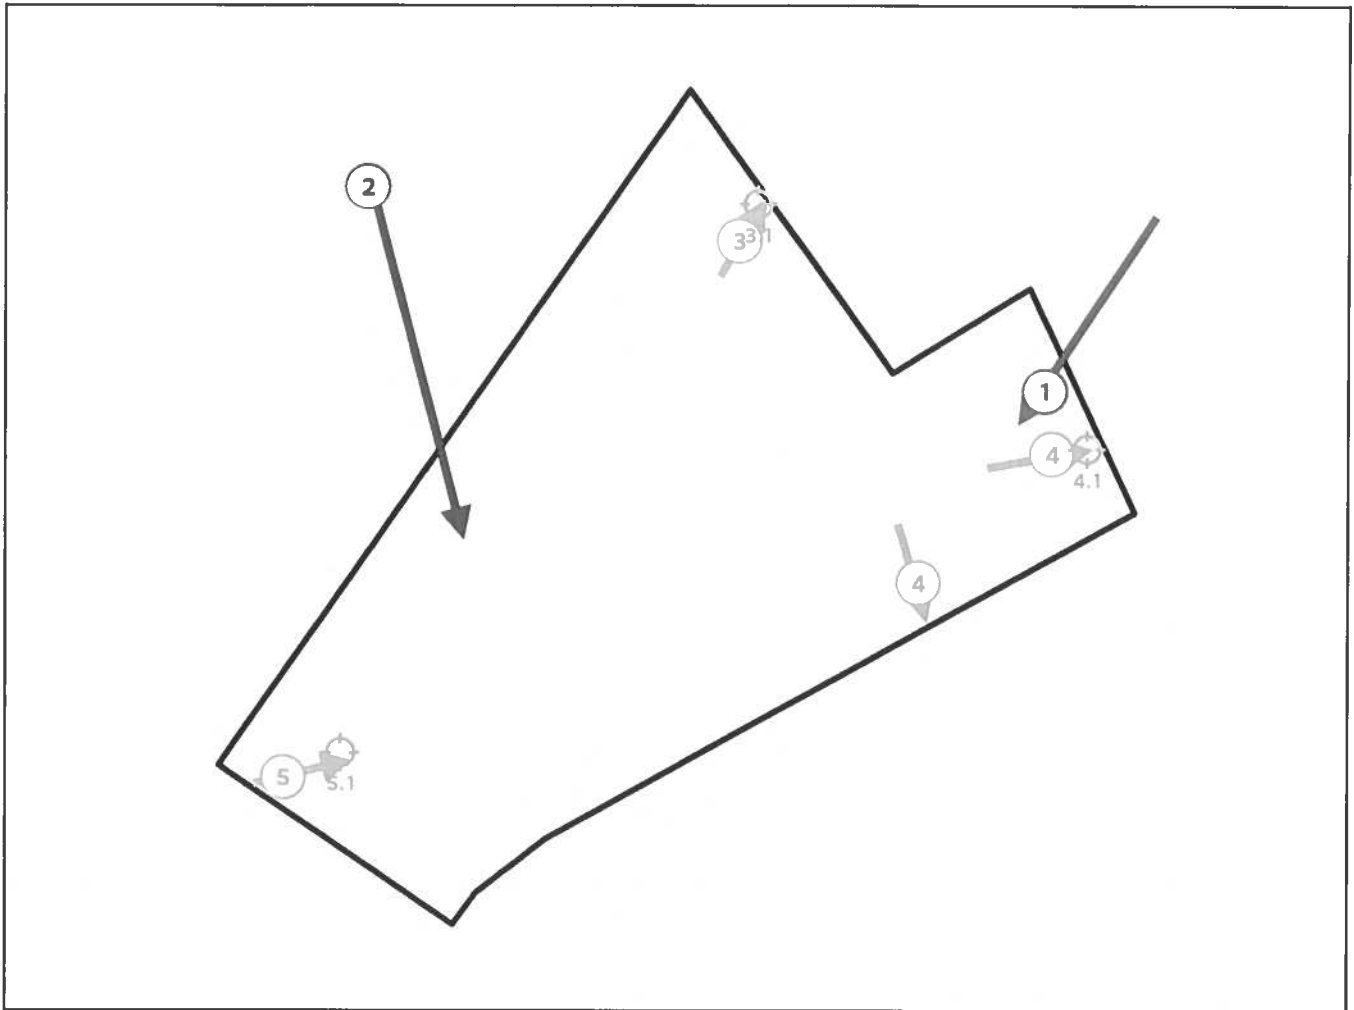
## Plan 1.1: Hoofgebouw plan

Beschrijving	Type	Actie
1. golfplaten dak achterliggende garage	Asbestmateriaal	<b>Verwijderen</b>
2. Roofing op dak garage	Advies	-
3. Pleisterwerk muren	Geen asbest	-
3.1 Code: BBTM 221220C-01	Mengmonster	-
4. Klep verluchting	Geen asbest	-
4.1 Code: BBTM 221220C-02	Puntmonster	-
5. Pleisterwerk plafond	Geen asbest	-

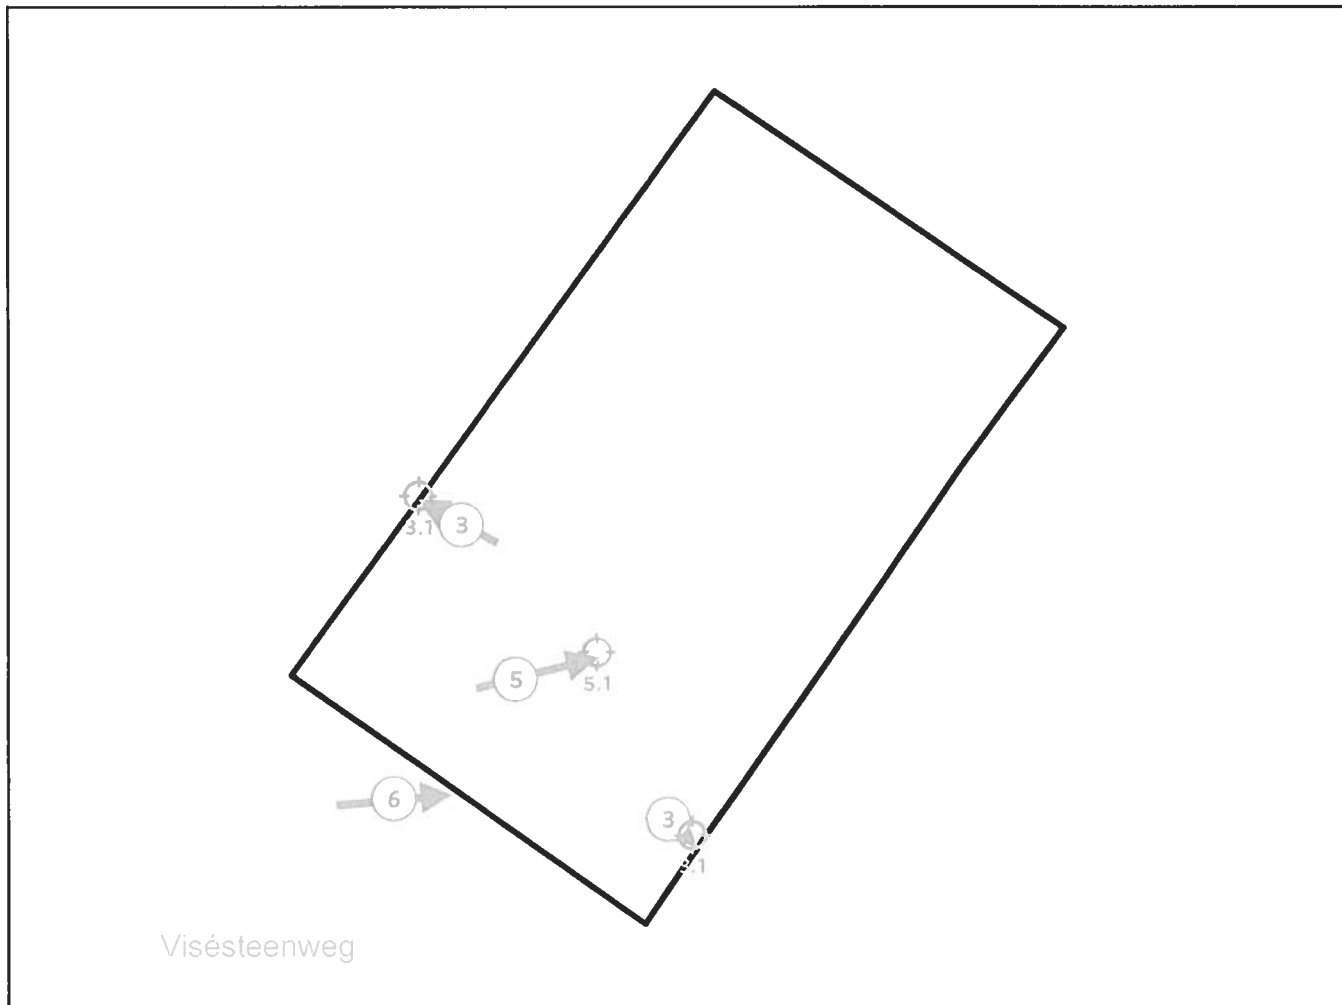
## Plan 2.1: Hoofdgebouw plan

Beschrijving	Type	Actie
3. Pleisterwerk muren	Geen asbest	-
3.1 Code: BBTM 221220C-01	Mengmonster	-
5. Pleisterwerk plafond	Geen asbest	-
5.1 Code: BBTM 221220C-03	Mengmonster	-
6. Mastiek ramen	Geen asbest	-

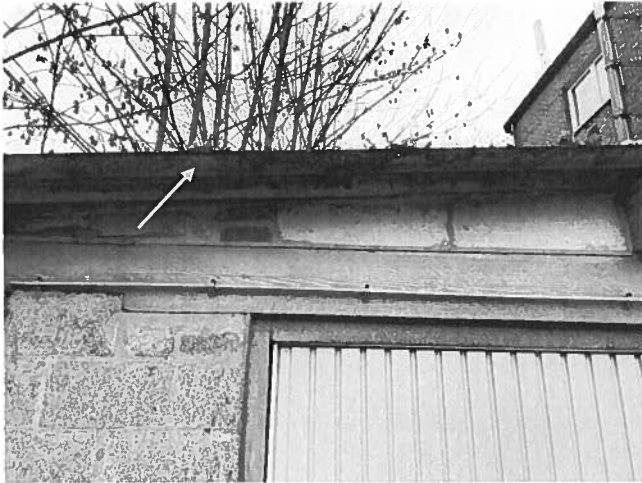
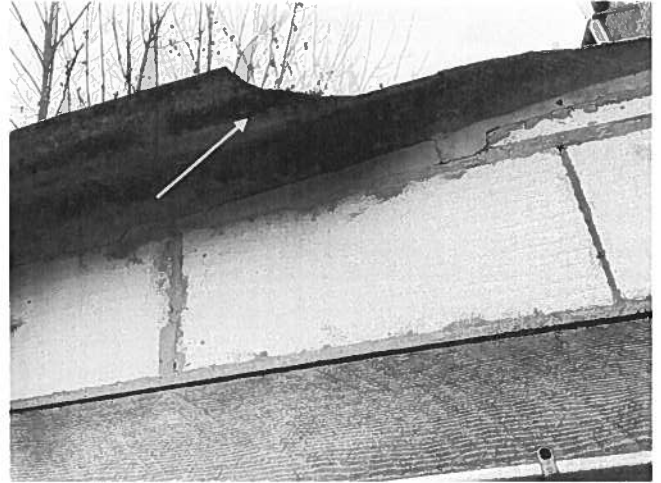
# Fiche 1: golfplaten dak achterliggende garage

Asbestmateriaal

Eindbeoordeling materiaalrisico	Verhoogd materiaalrisico en/of verhoogde kans op vezelvrijgave
---------------------------------	--

Gebondenheid	Categorie 1: hechtgebonden in oorsprong
Asbestsoort (vezeltype)	Alleen chrysotiel
Asbestconcentratie	Laag (< 50%)
Afschermingsgraad van het gehele materiaal	Geheel of deels vrij van de buitenlucht
Toestand van het materiaal	Matig beschadigd, matig verweerd

Beschrijving	golfplaten dak achterliggende garage
Omgeving	Buiten
Primaire drager	Schuin dak
Asbestmateriaal	Dak- en gevelbekleding - Golfplaat
Bindmiddel van asbestmateriaal	Cement
Gebondenheid op basis van bindmiddel	Hecht
Hoeveelheid (oppervlakte - aantal)	• 70,00 m <sup>2</sup> - 1 stuk
Totale oppervlakte	70,00 m <sup>2</sup>
Eenvoudig bereikbaar	Ja
Bevestigingswijze	• Geschroefd
Identificatiemethode	Vaststelling zonder monstername

Het asbestmateriaal valt onder de mijlpaal van 2034.

Verwijderen

- Zorg voor een veilig beheer. Vermijd het beschadigen van het asbestmateriaal. Controleer de toestand jaarlijks op wijzigingen.

- Eenvoudige handelingen: mag via doe-het-zelf of door werknemer(s) met opleidingsattest eenvoudige handelingen  
Golfplaten kunnen op eenvoudige manier verwijderd worden door de doe-het-zelf, mits toepassing van de juiste veiligheidsmaatregelen en het gebruik van de juiste beschermingsmiddelen.

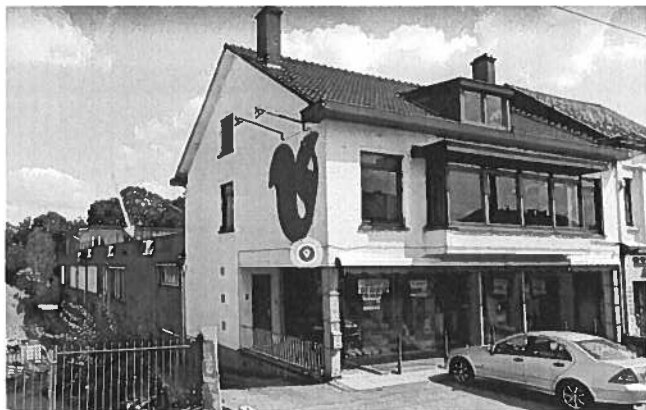
## Fiche 2: Roofing op dak garage

Identificatiemethode	Redelijk vermoeden
Primaire drager	Plat dak
(Asbest)materiaal	Dak- en gevelbekleding - Roofing
Bindmiddel	Bitumen (roofing, teer, asfalt)
Gebondenheid bindmiddel	Hecht

Bij eventuele werken aan het dak van de onderliggende garage dient de roofing nog nagezien te worden op eventuele asbesthoudendheid.

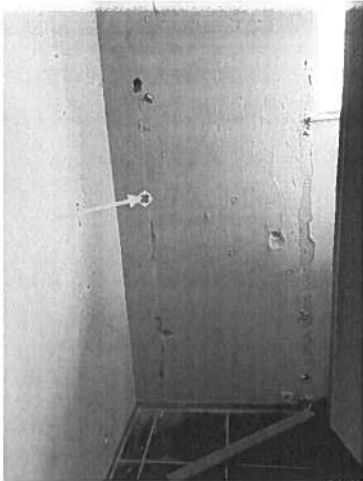
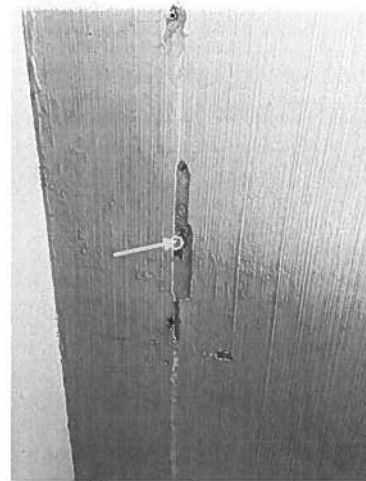
## Fiche 3: Pleisterwerk muren

### Conclusie

Geen asbest

#	Type	Referentie	Resultaat
3.1	Mengmonster	BBTM 221220C-01	Geen asbest

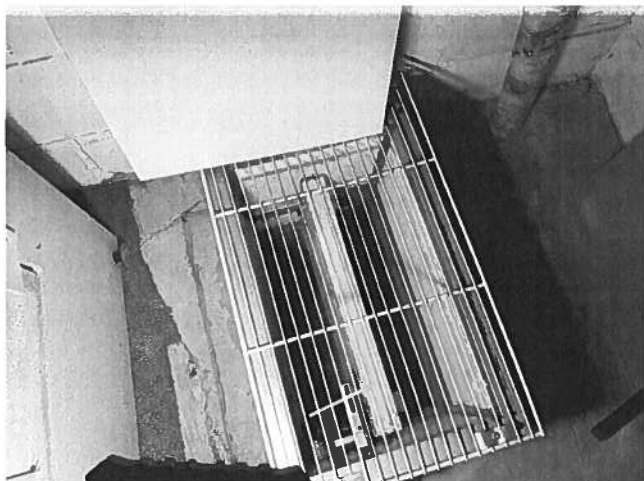
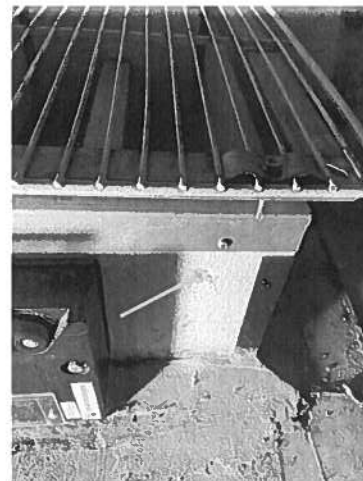
## Fiche 4: Klep verluchting

### Conclusie

Geen asbest

#	Type	Referentie	Resultaat
4.1	Puntmonster	BBTM 221220C-02	Geen asbest

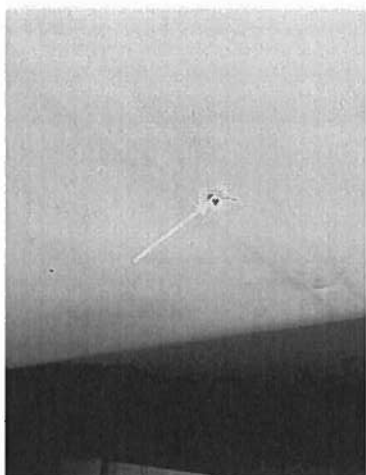
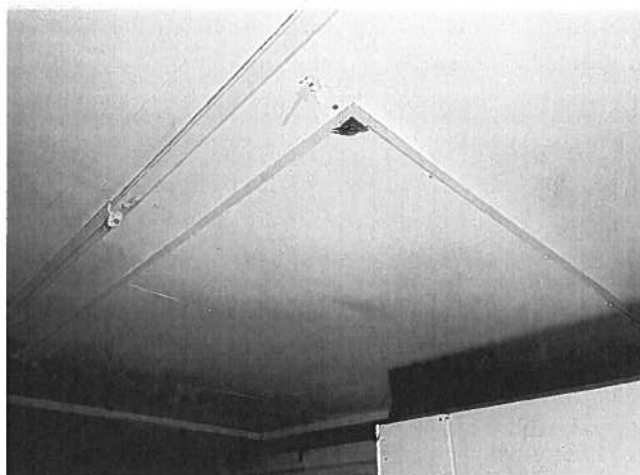
## Fiche 5: Pleisterwerk plafond

### Conclusie

Geen asbest

#	Type	Referentie	Resultaat
5.1	Mengmonster	BBTM 221220C-03	Geen asbest

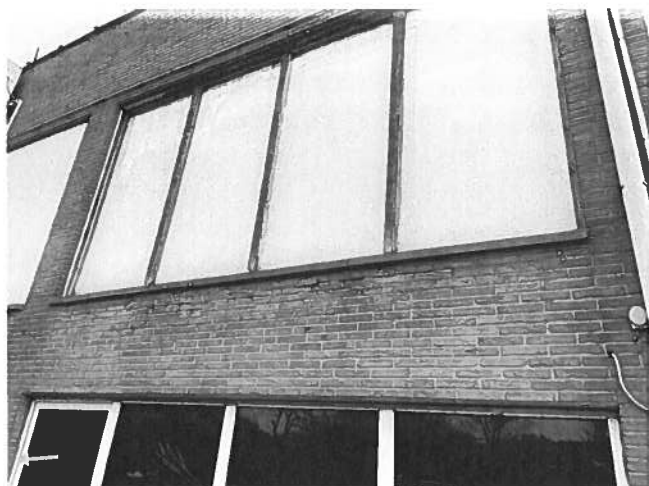
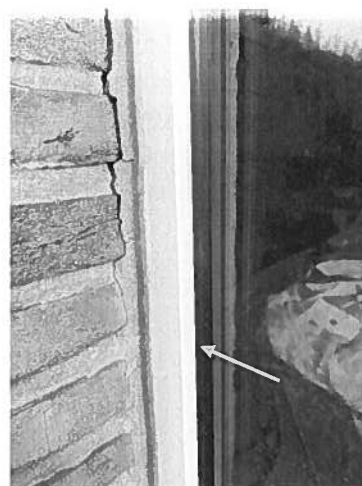
## Fiche 6: Mastiek ramen

### Conclusie

Geen asbest
