Asbestinventarisatetest

Klein Lafeltstraat 22, 3770 Riemst

Attestnummer : 20260401-000269.000

Niet-asbestveilig

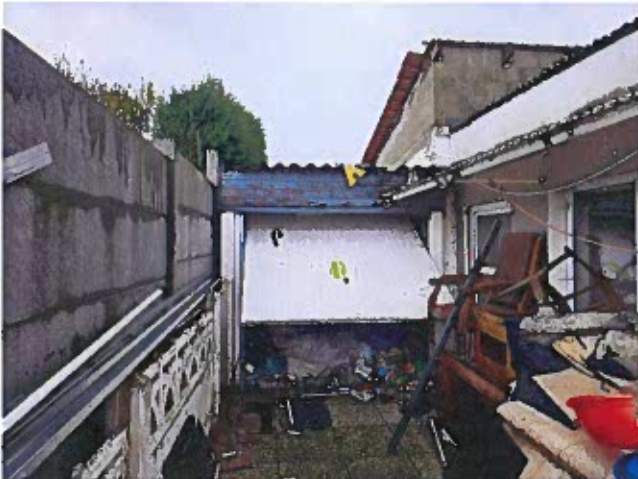
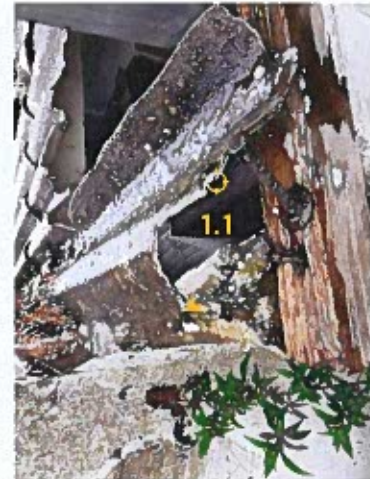
Fiche 1: Dak bestaande uit golfplaten

Het asbestmateriaal valt onder de mijlpaal van 2034.

Eindbeoordeling materiaalarisico	Hoog materiaalarisico en/of hoge kans op vezelvrijgave
----------------------------------	--

Gebondenheid	Categorie 1: hechtgebonden in oorsprong
Asbestsoort (vezeltype)	Crocidoliet aanwezig
Asbestconcentratie	Laag (< 50%)
Afschermingsgraad van het gehele materiaal	Geheel of deels vrij aan de binnenlucht, maar geen contact met binnenluchtstromen
Toestand van het materiaal	Zwaar beschadigd, zwaar verweerd

#	Type	Referentie	Resultaat
1.1	Puntmonster	MM06	Crocidoliet, Chrysotiel

Dringend verwijderen

- Verwijder dit asbestmateriaal zo snel mogelijk. Volg de toestand goed op.
- Hemelwater dat afspoelt van asbestcement daken of gevels kan asbestdeeltjes bevatten. Gebruik het enkel voor gesloten circuits (bv. spoelen toiletten). Reinig na het vervangen van het dak of de gevel de dakgoten en regenwaterput of -ton om asbesthoudend sediment of slib te verwijderen

- Eenvoudige handelingen: mag via doe-het-zelf of door werknemer(s) met opleidingsattest eenvoudige handelingen
Deze toepassing kan door een aannemer die over een opleidingsattest eenvoudige handelingen beschikt of door een particulier (doe-het-zelf), verwijderd worden indien er geen verhoogd risico op vrijgave van asbestvezels (max. concentratie 0,01 vezels/cm³ - CODEX Art. VI.3-54) ontstaat en de toepassing voorafgaand wordt gefixeerd/bevochtigd; de individuele elementen zonder machinale werktuigen (boormachine, slijpschijf, hogedrukreiniger,...) en zonder breken of gooien een voor een losgemaakt worden; en ten slotte dubbel en luchtdicht verpakt weggevoerd worden naar een erkend afvalpunt (recyclagepark).

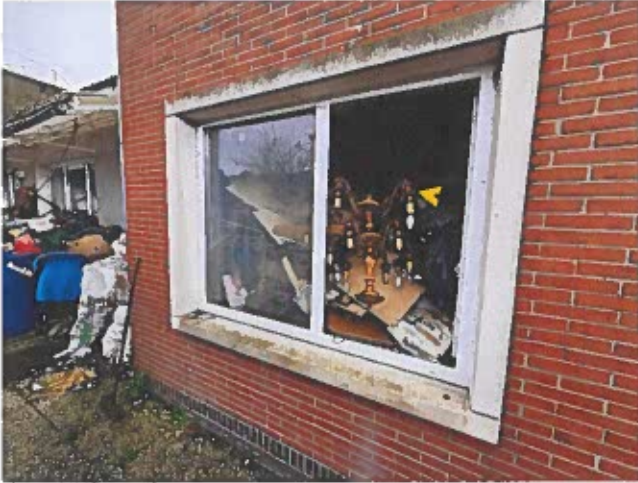
Situeringfoto

Tijdelijke beperking

Reden: Materiaal in opslag

Uitleg van de asbestdeskundige: Vanwege de grote hoeveelheid materialen en goederen in deze ruimte(s) is het niet mogelijk om een correct onderzoek uit te voeren naar asbesthoudende of asbestverdachte materialen. De opdrachtgever is door omstandigheden niet in staat om de ruimte binnen een redelijke termijn te ontruimen. Een volledig onderzoek kan pas plaatsvinden wanneer alle aangeduide ruimtes volledig leeggehaald zijn. Het gaat hier over een kamer op het gelijkvloers en over de garage.

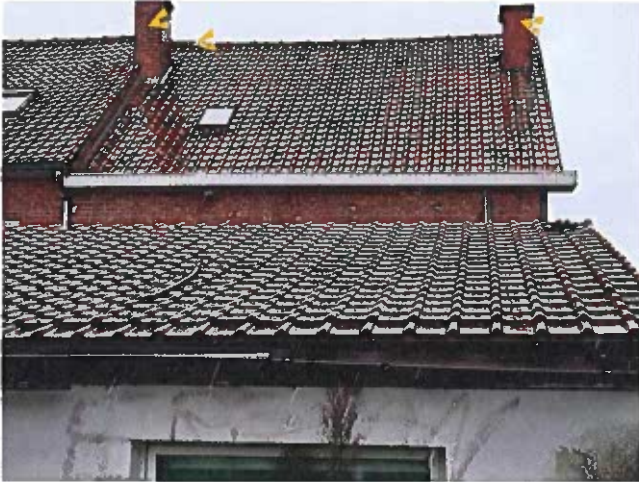
Situeringsfoto

Tijdelijke beperking

Reden: Het te onderzoeken materiaal situeert zich hoger dan 3,50 m te rekenen vanaf een veilige ondergrond

Uitleg van de asbestdeskundige: De schouw bevat binnenin mogelijk een asbestcement rookgaskanaal. Laat dit onderzoeken bij eventuele werken.

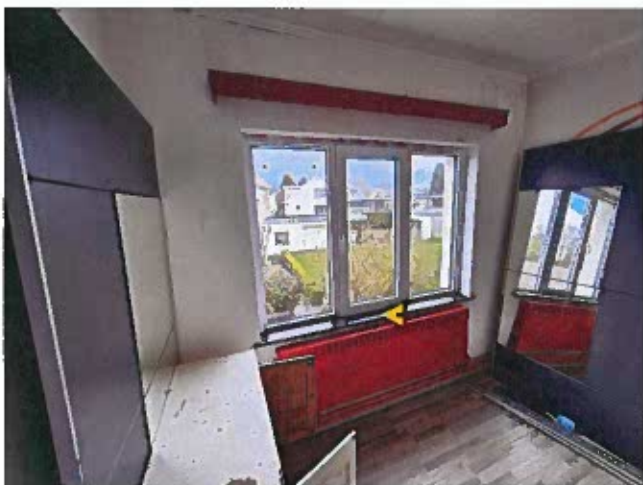
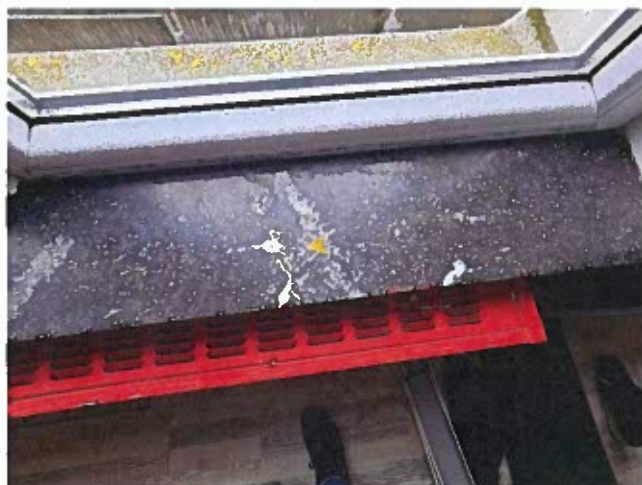
Fiche 4: Vensterbanken en dorpels

Vensterbanken en dorpels kunnen uit asbesthoudende masal bestaan. Deze vensterbanken en dorpels bestaan uit natuursteen of een ander materiaal (hout/kunststof) en zijn dus niet-asbestverdacht.

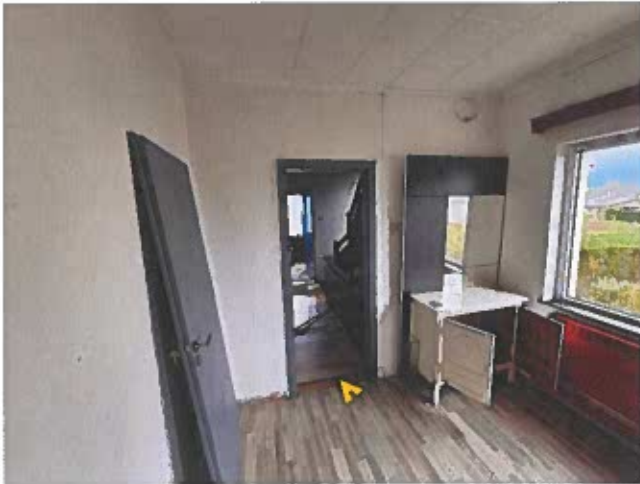
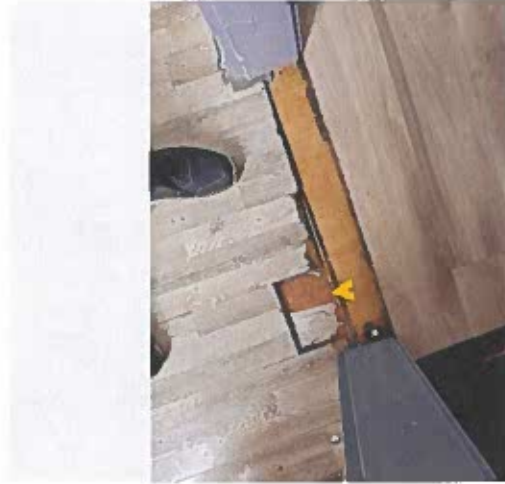
Fiche 5: Vloerzeil

Niet-asbestverdacht vloerzeil. Dit bevindt zich onder de laminaat dus het is niet mogelijk om een hoeveelheid of plaatsbepaling te bepalen.

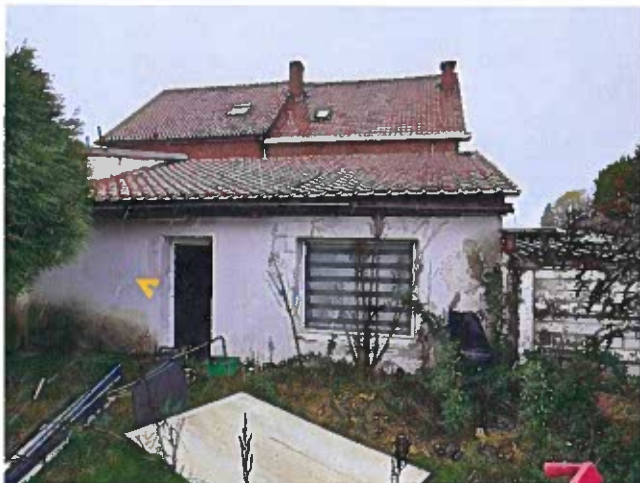
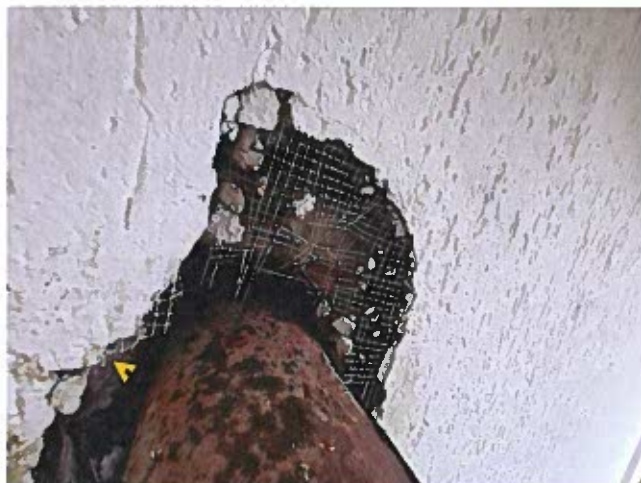
Fiche 6: Isolatieplaten

De isolatieplaten werden na 2001 geplaatst en zijn niet asbest-verdacht. Er werd een foto van google maps toegevoegd aan de fotoreportage als bewijsdocument.

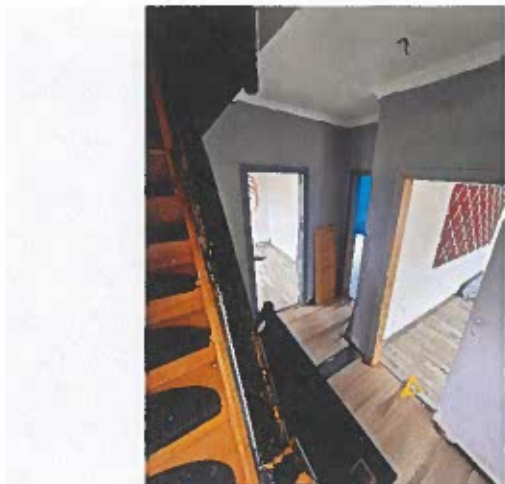
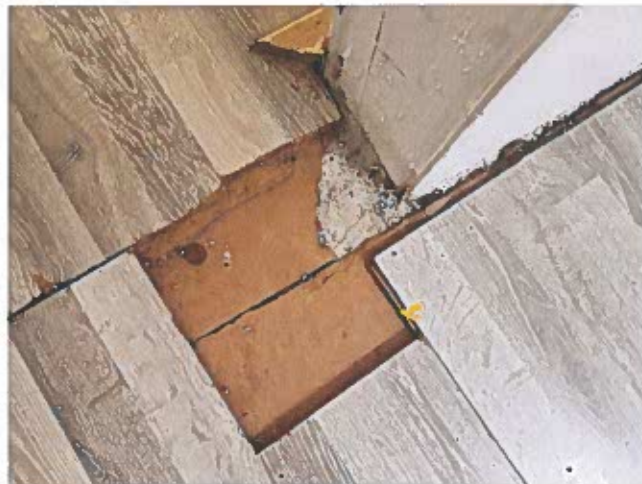
Fiche 7: Laminaat/parket

Niet-asbestverdacht laminaat/parket. Er kan geen uitspraak gedaan worden over onderliggende lagen zonder een destructief onderzoek.

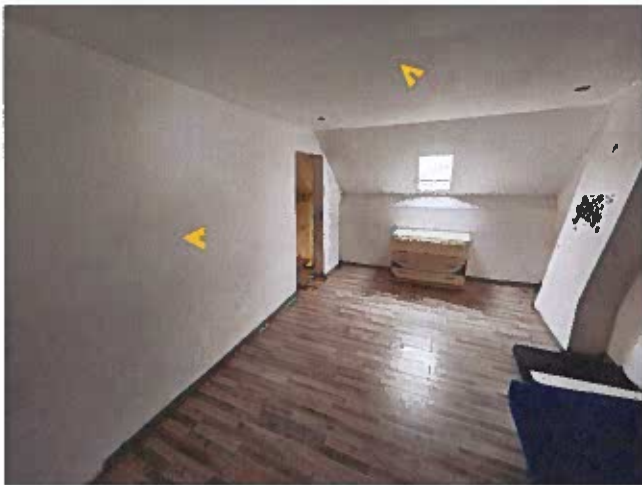
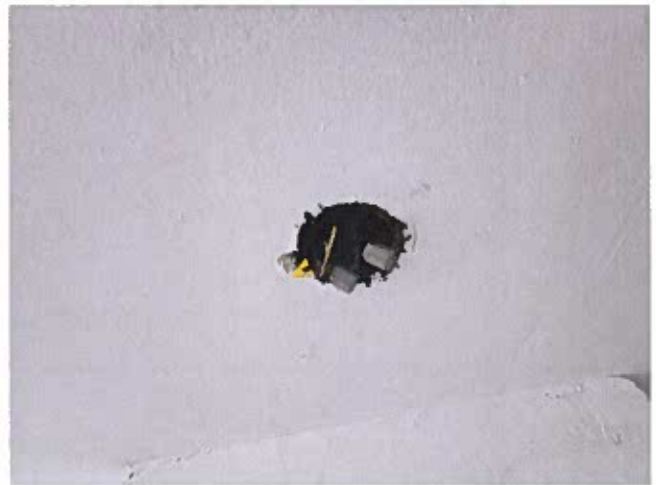
Fiche 8: Plafonds en muren bestaande uit voorzetpanelen

De plafonds en muren werden afgewerkt met niet-asbestverdachte voorzetpanelen die inspectie van de bedekte structuur (opbouw, pleisterwerk) verhinderen.

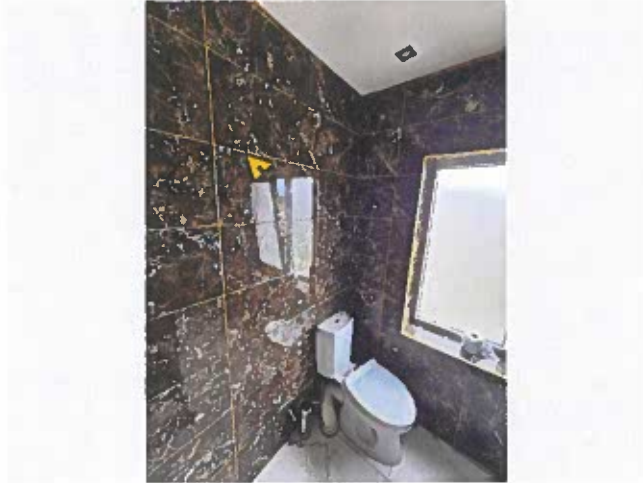
Situeringsfoto

Binnenwanden en/of plafonds afgewerkt met een intacte laag faiencetegels zonder zichtbare beschadigingen. Inspectie van de onderliggende lijmlaag is niet mogelijk zonder uitbreiding naar een destructief onderzoek.

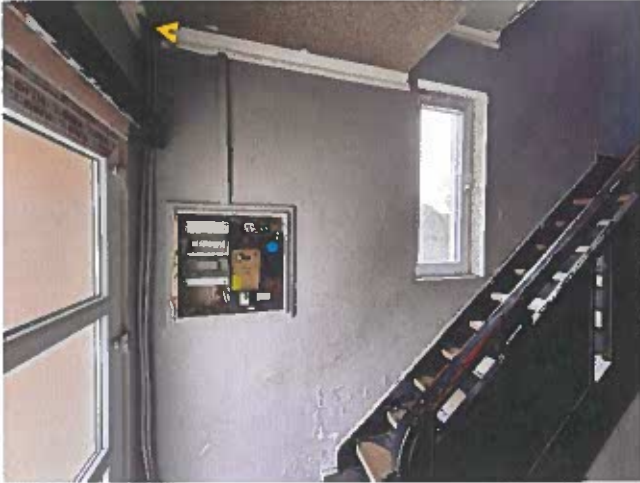
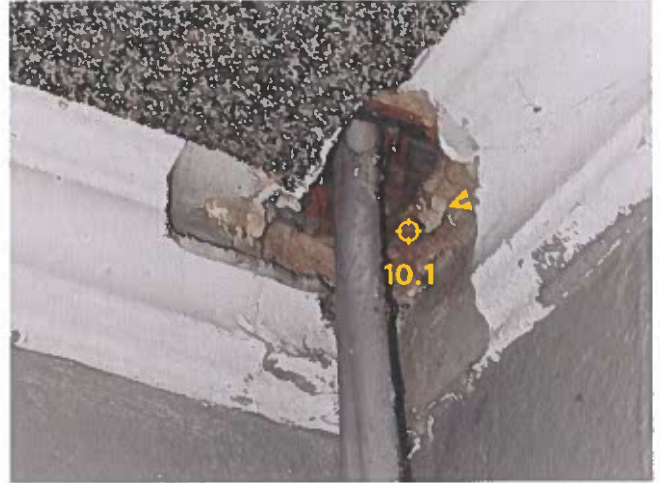
Fiche 10: Pleisterwerk plafonds

Geen asbest

#	Type	Referentie	Resultaat
10.1	Mengmonster	MM02	Geen asbest

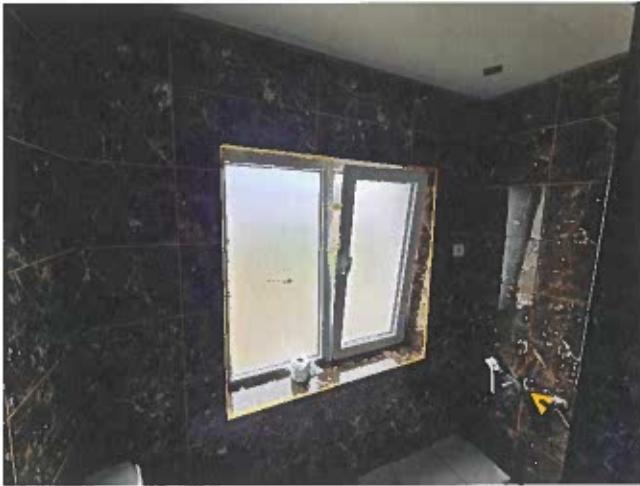
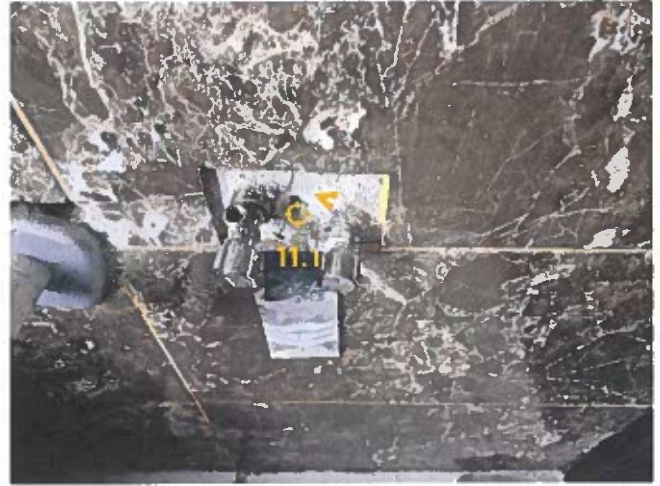
Fiche 11: Pleisterwerk wanden

Geen asbest

#	Type	Referentie	Resultaat
11.1	Mengmonster	MM01	Geen asbest

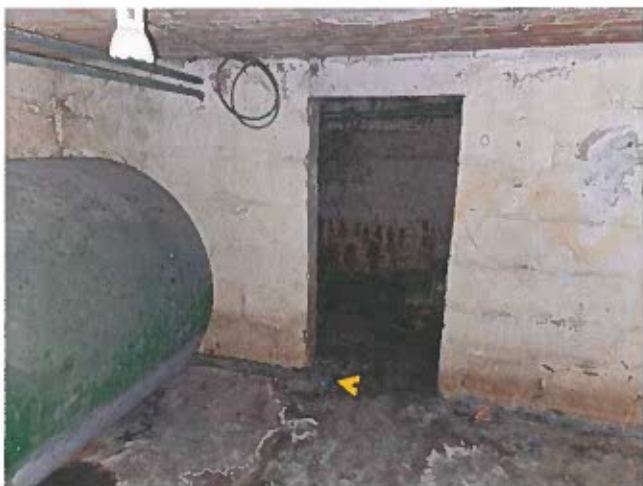
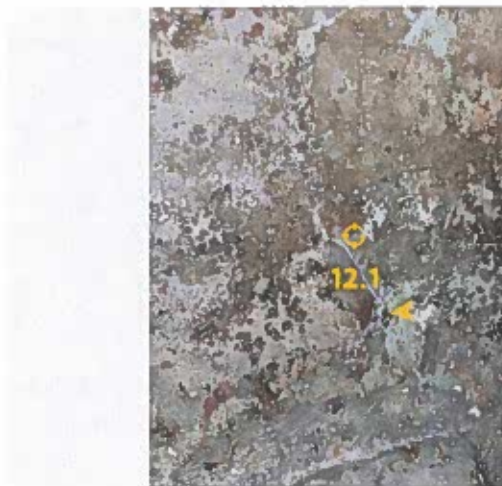
Fiche 12: Coating/verf vloer kelder

Geen asbest

#	Type	Referentie	Resultaat
12.1	Mengmonster	MM05	Geen asbest

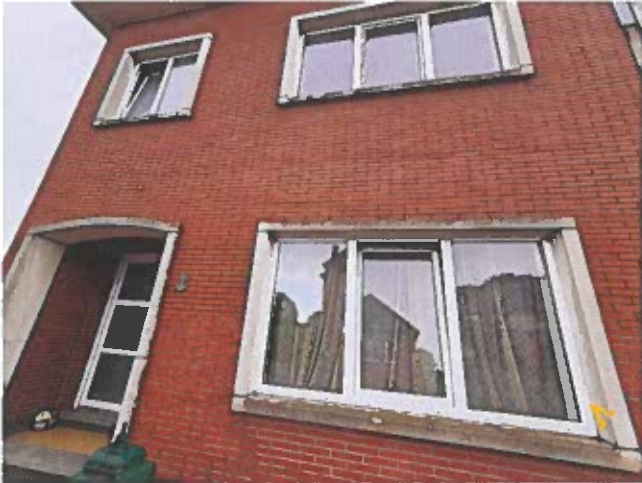
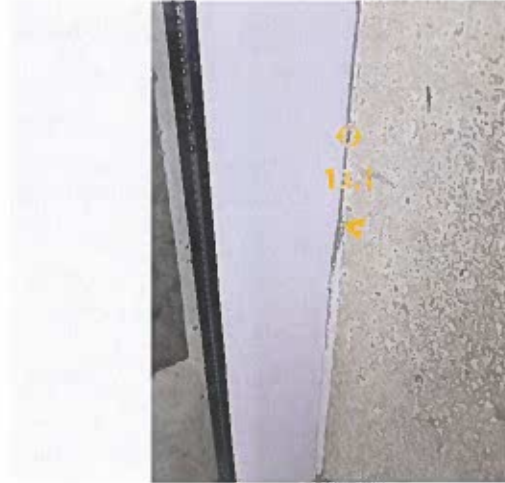
Fiche 13: Mastiek

Geen asbest

#	Type	Referentie	Resultaat
13.1	Puntmonster	MM04	Geen asbest

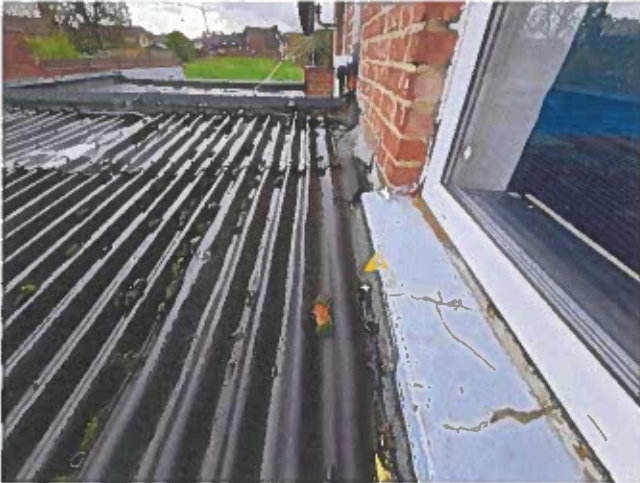
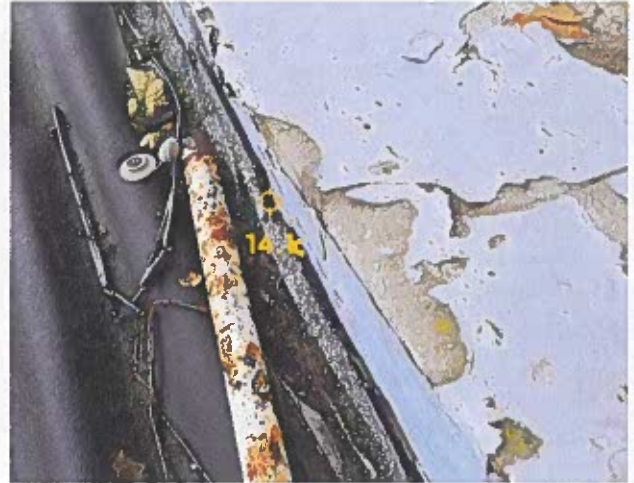
Fiche 14: Roofing

Geen asbest

#	Type	Referentie	Resultaat
14.1	Puntmonster	MM03	Geen asbest

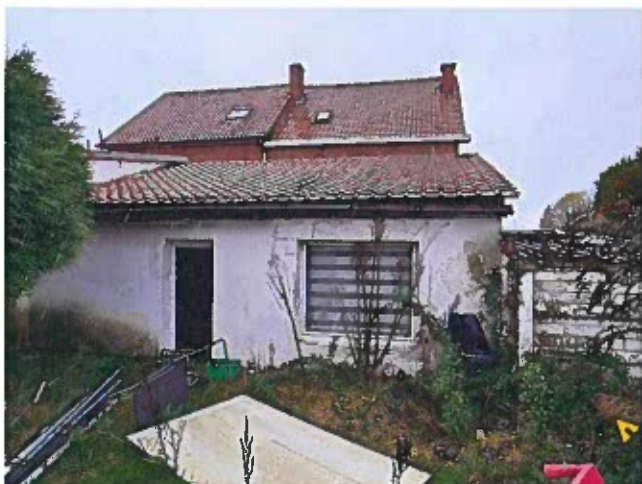
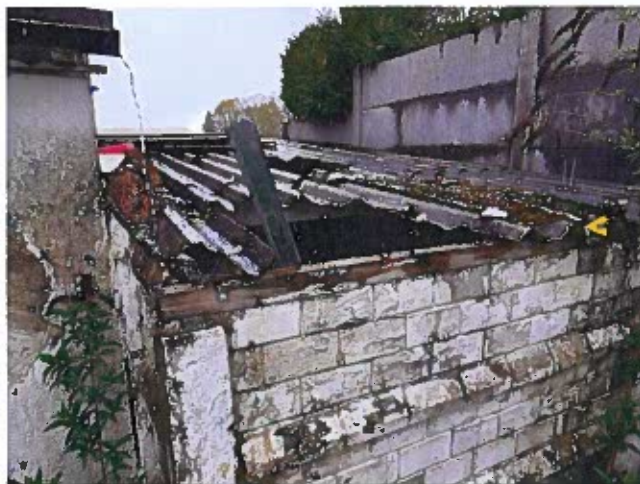
Fiche 15: Afdruipt golfplaten dak

Afspoelend regenwater kan asbestdeeltjes van verweerde asbestcementen dak- of gevelbekleding meenemen naar de bodem. De asbestdeeltjes in de bodem vormen een laag risico: bodempartikels houden de asbestdeeltjes voldoende vast om gezondheidsrisico's te vermijden. Door deze asbesthoudende bodemzone zorgvuldig te beheren, vermijdt u gezondheidsrisico's.

Beschrijving	Afdruip golfplaten dak
Bron van de asbestdeeltjes	Bron is nog aanwezig
Type	Afdruipzone dak
Afmetingen (lengte - breedte - diepte)	• 2,00 m - 0,50 m - 0,30 m
Geraamd volume	0,30 m ³
Opmerking	De hoeveelheid is een zo nauwkeurig mogelijke opmeting. Hieraan kunnen evenwel geen rechten worden ontleend.

- Om het afspoelen van asbestdeeltjes te stoppen, is het verstandig om de verwijdering van de dak- of gevelbekleding in te plannen en in afwachting hiervan een dakgoot te plaatsen om het regenwater af te voeren naar de riolering.

De uitgraving van een afdruiptzone gebeurt volgens de methodiek "eenvoudige handelingen". Vermijd daarbij vermenging met andere bodem en laat de uitgegraven asbesthoudende grond afvoeren naar een daartoe vergunde stortplaats. Voor de uitgraving wordt een richtdiepte van 30 cm gehanteerd.

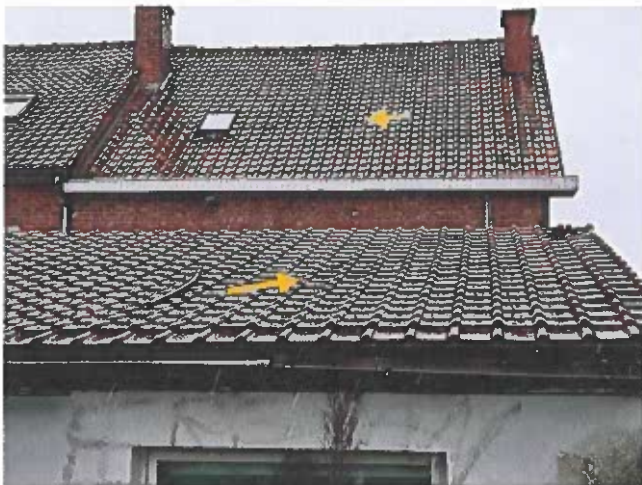
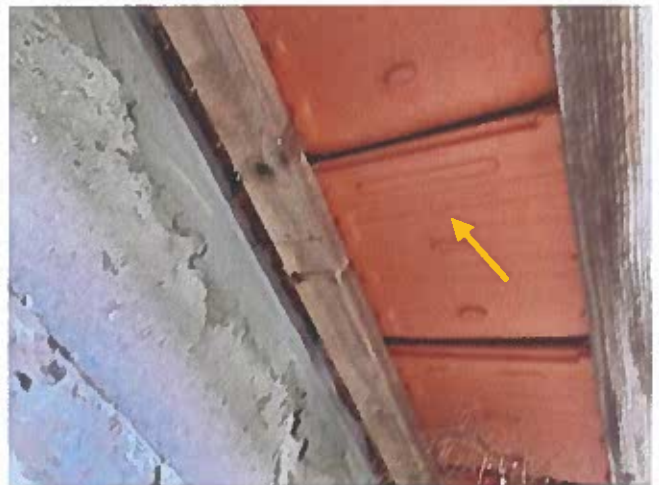
Beschrijving	Notitie	Terug te vinden op plannen
Fiche 16: Dakbedekking bestaande uit pannen (niet verdacht)	De dakbedekking is niet-asbestverdacht.	-

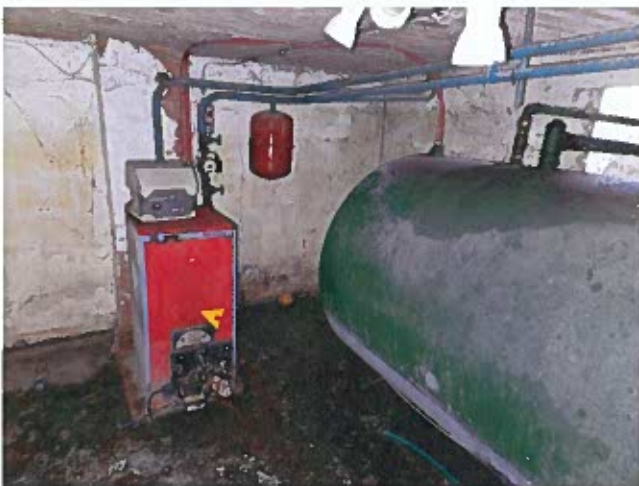
Beschrijving	Notitie	Terug te vinden op plannen
Fiche 17: CV-ketel	De CV-ketel bevat mogelijk asbesthoudende pakkingen en/of elementen. Laat ze onderzoeken bij onderhoud of vervanging.	Plan 1.4: Kelder

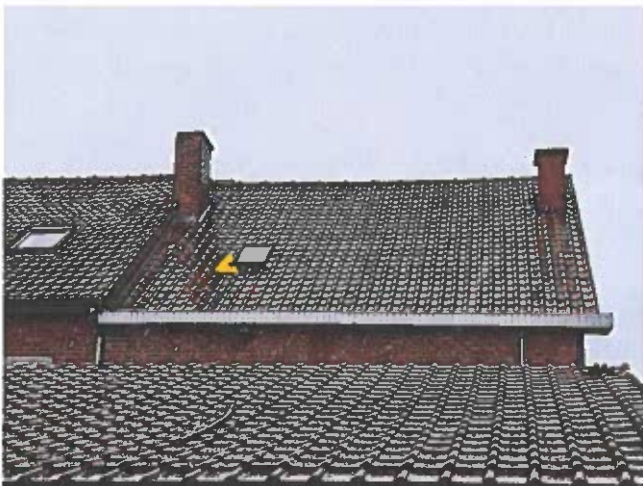
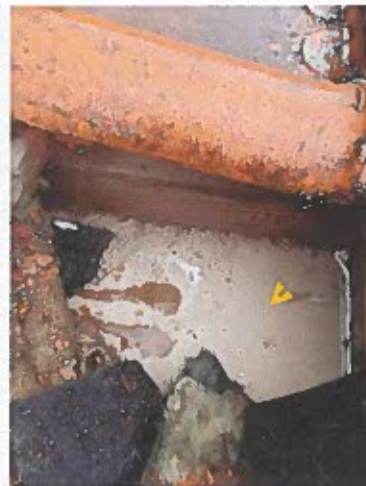
Beschrijving	Notitie	Terug te vinden op plannen
Fiche 18: Geen asbestverdacht onderdak aangetroffen	Na het optillen van een pan werd geen asbestverdacht onderdak aangetroffen. Dit betekent niet dat er geen onderdak aanwezig kan zijn op plaatsen die niet gecontroleerd werden. Bij werken, laat een eventueel aangetroffen onderdak controleren op aanwezigheid van asbest.	-
Fiche 19: Liftinfrastructuur (niet aanwezig)	Er is geen liftinfrastructuur aanwezig op de inspectielocatie.	-
Fiche 20: Leidingisolatie (niet aanwezig)	Er is geen asbestverdachte leidingisolatie aanwezig.	-
Fiche 21: Onderdak (niet aanwezig)	Er is geen te onderzoeken onderdak aanwezig op de inspectielocatie.	-
