# Asbestinventarisatetest

Rossemhoek 26, 1861 Meise

Attestnummer : 20250818-000321.000

Uitgegeven op : 18.08.2025

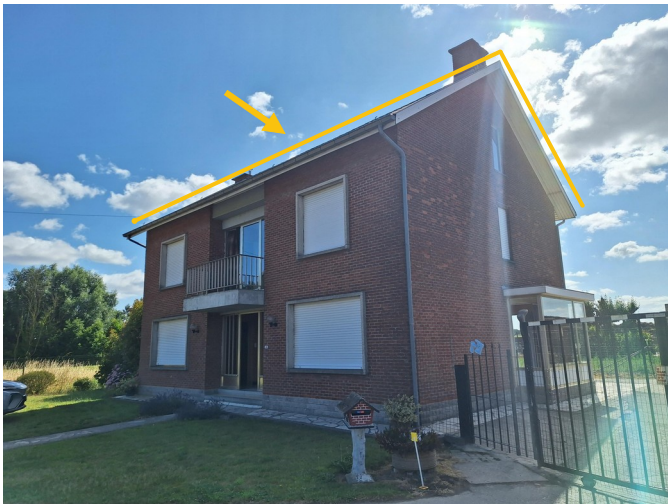
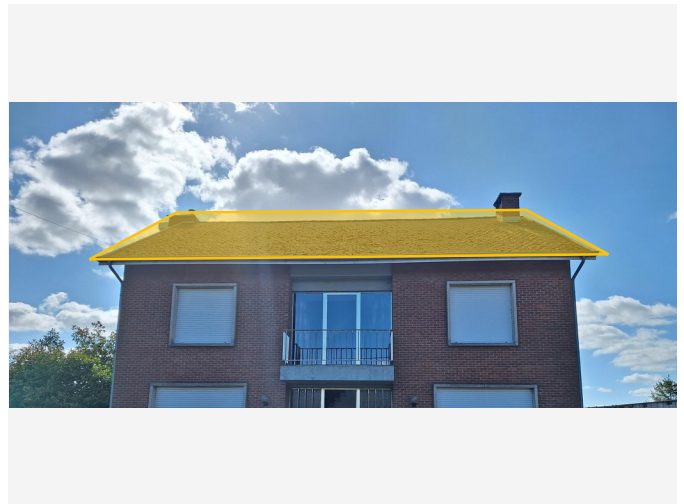
Het asbestmateriaal valt onder de mijlpaal van 2034.

Verwijderen

## Risicobeoordeling

| Eindbeoordeling materiaalrisico | Verhoogd materiaalrisico en/of verhoogde kans op vezelvrijgave |

| Asbestsoort (vezeltype) | Crocidoliet aanwezig |
| Toestand van het materiaal | Matig beschadigd, matig verweerd |

| Beschrijving | Dak bestaande uit leien |

- Verwijder dit asbestmateriaal zo snel mogelijk. Volg de toestand goed op.
- Hemelwater dat afspoelt van asbestcement daken of gevels kan asbestdeeltjes bevatten. Gebruik het enkel voor gesloten circuits (bv. spoelen toiletten). Reinig na het vervangen van het dak of de gevel de dakgoten en regenwaterput of -ton om asbesthoudend sediment of slib te verwijderen
- Voer bijkomende staalname(s) uit.

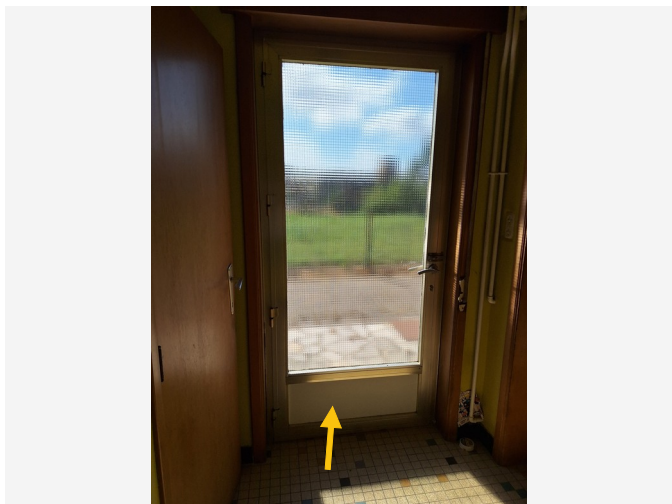
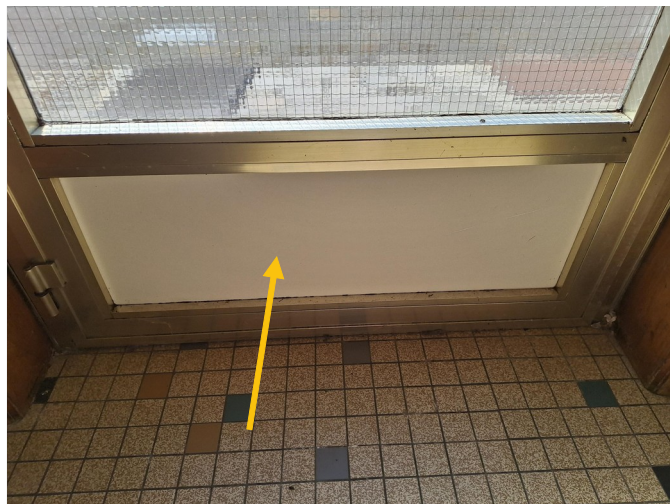
Het asbestmateriaal valt onder de mijlpaal van 2034.

Verwijderen

| Eindbeoordeling materiaalrisico | Zeer laag materiaalrisico en/of zeer lage kans op vezelvrijgave |

| Asbestsoort (vezeltype) | Crocidoliet aanwezig |
| Toestand van het materiaal | Onbeschadigd, niet verweerd |

| Beschrijving | Glasalplaten |

- Verwijder dit asbestmateriaal zo snel mogelijk. Volg de toestand goed op.
- Voer bijkomende staalname(s) uit.

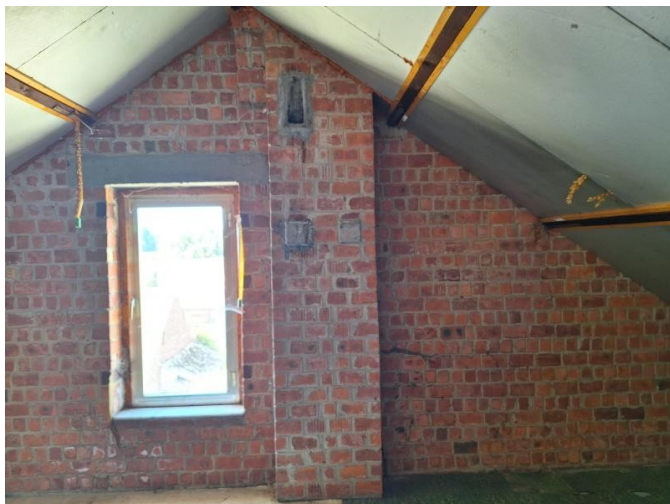
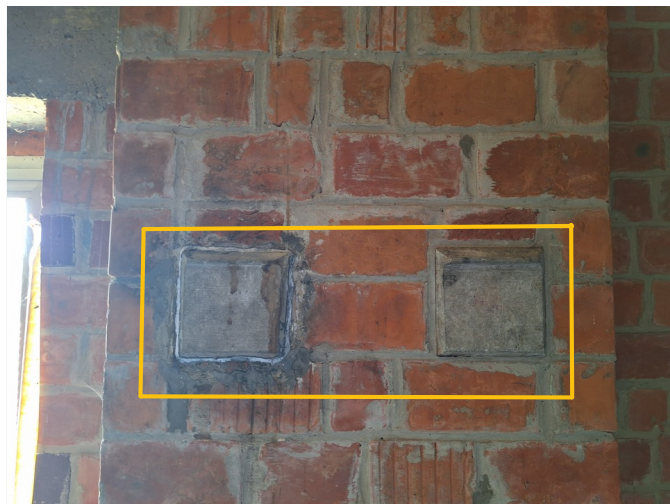
Het asbestmateriaal valt onder de mijlpaal van 2040.

**Verwijderen**

| Eindbeoordeling materiaalrisico | Verhoogd materiaalrisico en/of verhoogde kans op vezelvrijgave |

| Asbestsoort (vezeltype) | Crocidoliet aanwezig |
| Toestand van het materiaal | Licht beschadigd, licht verweerd. Intact calciumsilicaatmateriaal of categorie III 'gebondenheid' |

| Beschrijving | Roetluiken |

- Verwijder dit asbestmateriaal zo snel mogelijk. Volg de toestand goed op.
- Voer bijkomende staalname(s) uit.

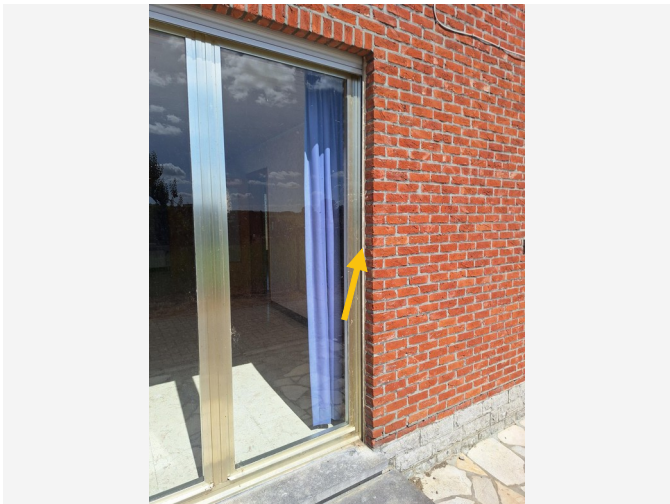
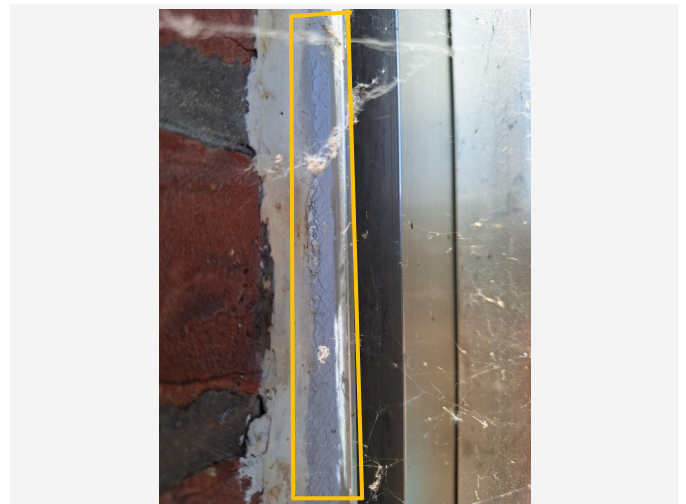
Het asbestmateriaal valt onder de mijlpaal van 2040.

Zorgvuldig beheren

- Zorg voor een veilig beheer. Vermijd het beschadigen van het asbestmateriaal. Controleer de toestand jaarlijks op wijzigingen.
- Voer bijkomende staalname(s) uit.

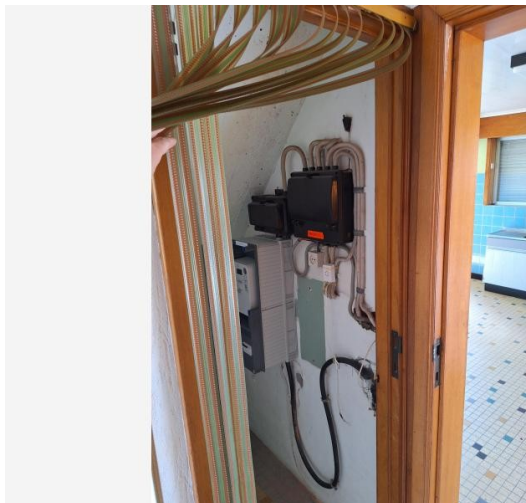
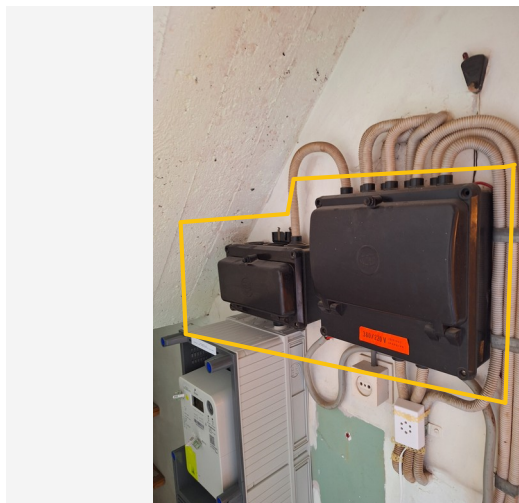
## Fiche 5: Bakeliet elektriciteitsdozen en radiatorknoppen

Asbestmateriaal

Vermijd stofvorming en stofverspreiding op elk moment van de werken. Bevochtig of fixeer het materiaal.

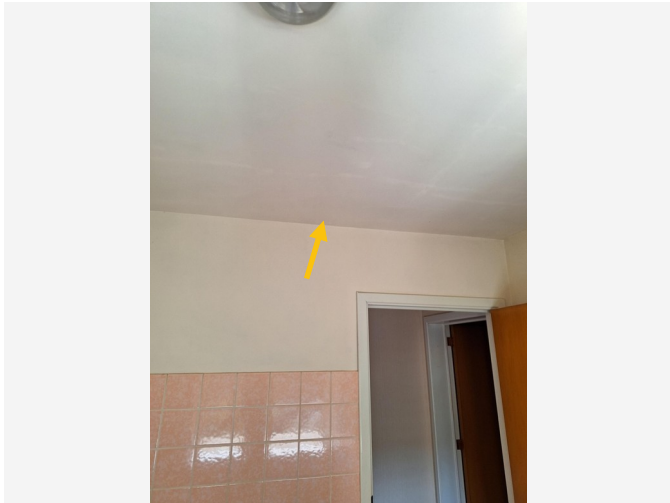
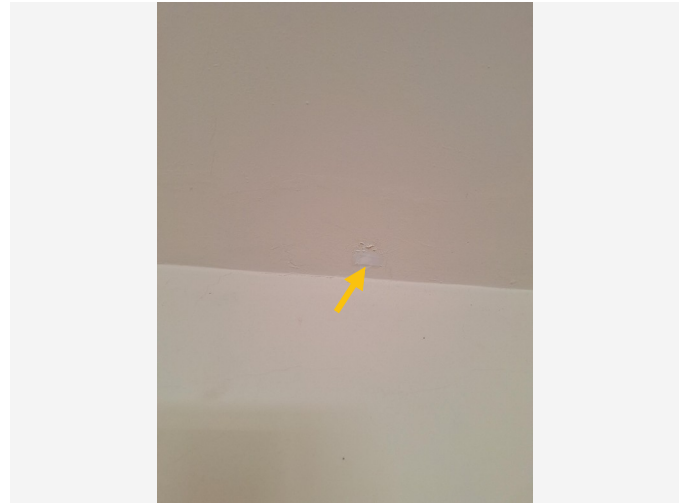
## Fiche 10: Pleisterwerk plafonds

Geen asbest

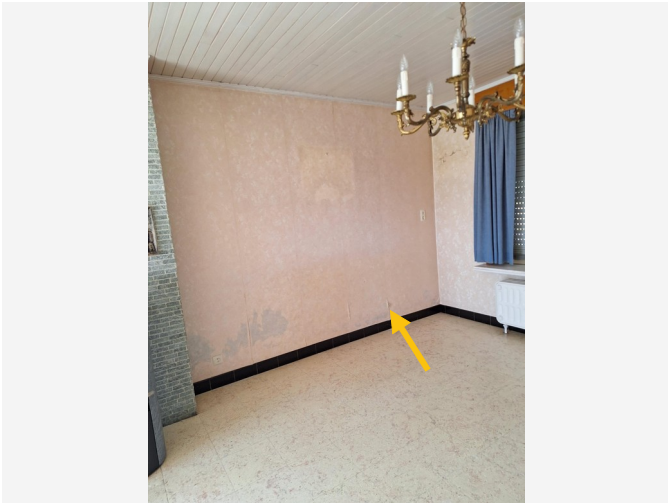
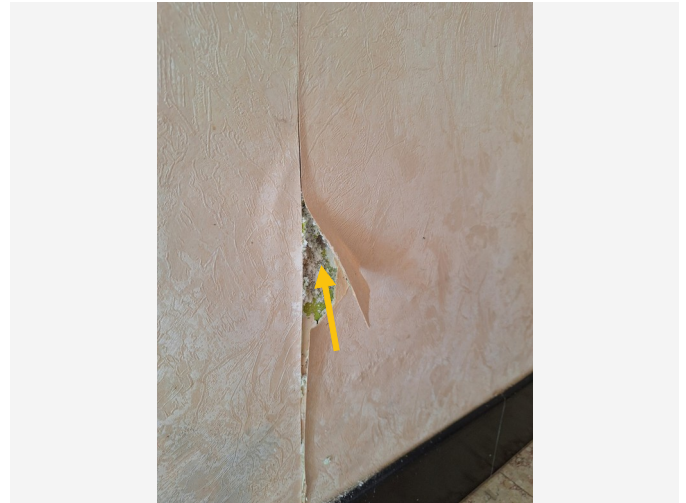
## Fiche 11: Pleisterwerk wanden

Geen asbest
