Asbestinventarisatetest

Denen 1, 9080 Lochristi

Attestnummer : 20240409-000140.000

Niet-asbestveilig

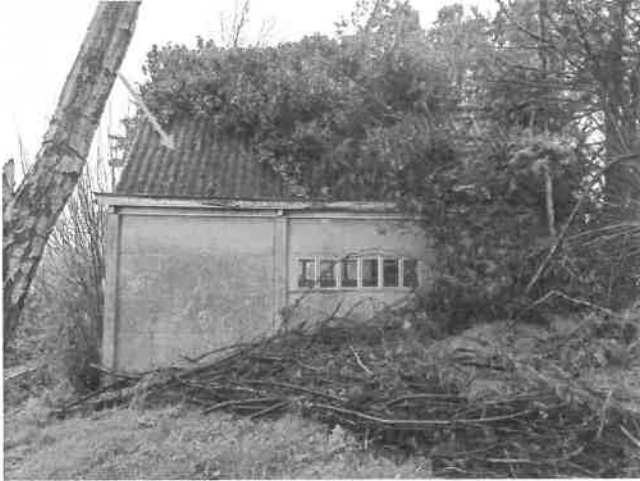
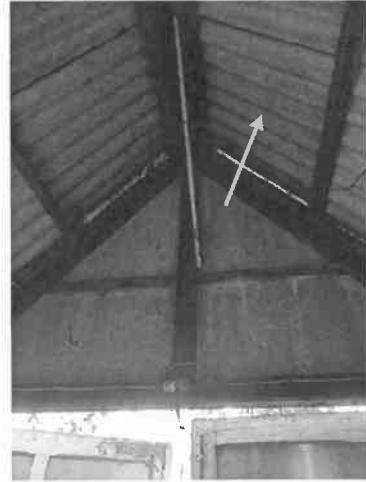
Fiche 1: Golfplaten garage

Dringend verwijderen

| Eindbeoordeling materiaalrisico | Hoog materiaalrisico en/of hoge kans op vezelvrijgave |

| Asbestsoort (vezeltype) | Crocidoliet aanwezig |
| Toestand van het materiaal | Matig beschadigd, matig verweerd |

| Beschrijving | Golfplaten garage |
| Asbestmateriaal | Dak- en gevelbekleding - Golfplaat |
| Hoeveelheid (oppervlakte - aantal) | • 18,00 m ² - 1 stuk |

- Verwijder dit asbestmateriaal zo snel mogelijk. Volg de toestand goed op.

- Eenvoudige handelingen: mag via doe-het-zelf of door werknemer(s) met opleidingsattest eenvoudige handelingen
Voldoet aan de voorwaarden om als particulier zelf te verwijderen. Neem de nodige maatregelen om uzelf te beschermen en volg de juiste stappen voor de afvoering van het asbestmateriaal. Meer info vindt u terug op de website van OVAM.

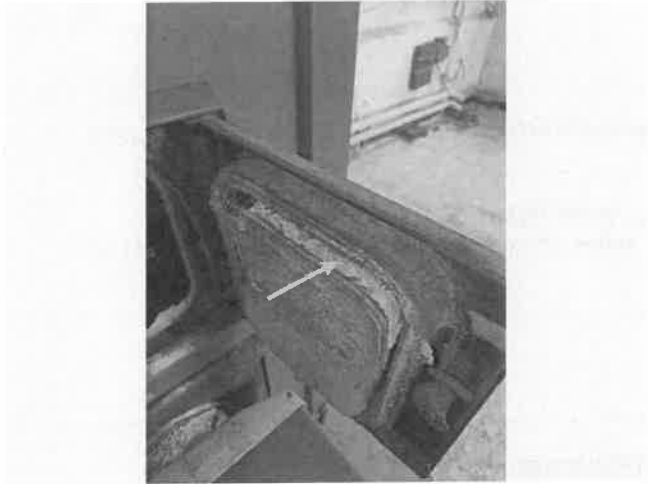
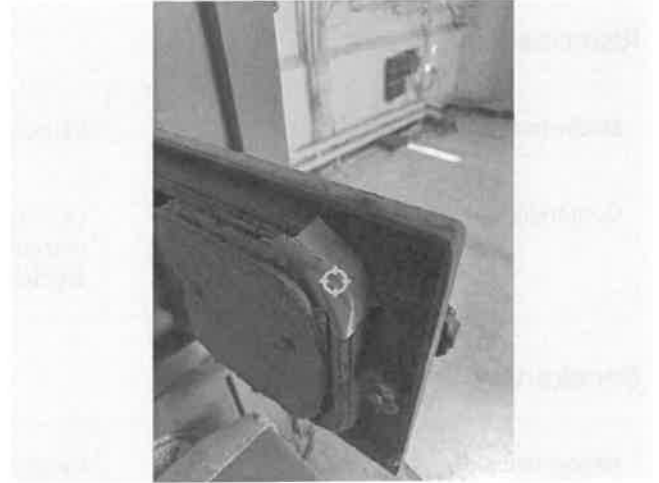
Verwijderen

| Eindbeoordeling materiaalrisico | Verhoogd materiaalrisico en/of verhoogde kans op vezelvrijgave |
| Opmerking | De toepassing wordt afgeschermd door het deurtje van de mazoutketel. Indien dit gesloten blijft, is de toepassing stootvast afgeschermd. |

| Gebondenheid | Categorie 3: niet-hechtgebonden met weinig of geen matrix |
| Toestand van het materiaal | Matig beschadigd, matig verweerd |

| # | Type | Referentie | Resultaat |
|---|---|---|---|
| 2.1 | Puntmonster | PM3 | Chrysotiel |

| Beschrijving | Koord mazoutketel |

- Verwijder dit asbestmateriaal zo snel mogelijk. Volg de toestand goed op.

- Eenvoudige handelingen: mag via doe-het-zelf of door werknemer(s) met opleidingsattest eenvoudige handelingen
Voldoet aan de voorwaarden om als particulier zelf te verwijderen. Neem de nodige maatregelen om uzelf te beschermen en volg de juiste stappen voor de afvoering van het asbestmateriaal. Meer info vindt u terug op de website van OVAM.

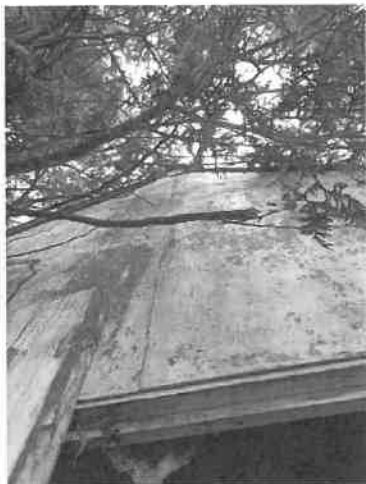
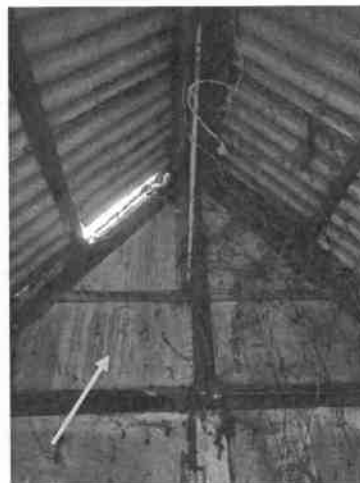
Fiche 3: Gevelplaten garage

Verwijderen

| Eindbeoordeling materiaalisico | Verhoogd materiaalisico en/of verhoogde kans op vezelvrijgave |

| Asbestsoort (vezeltype) | Crocidoliet aanwezig |
| Toestand van het materiaal | Licht beschadigd, licht verweerd. Intact materiaal type Pical – asbestboard of categorie III 'gebondenheid' |

| Beschrijving | Gevelplaten garage |
| Hoeveelheid (oppervlakte - dikte - aantal) | • 8,00 m ² - 0,30 cm - 1 stuk |

- Verwijder dit asbestmateriaal zo snel mogelijk. Volg de toestand goed op.

- Eenvoudige handelingen: mag via doe-het-zelf of door werknemer(s) met opleidingsattest eenvoudige handelingen
Voldoet aan de voorwaarden om als particulier zelf te verwijderen. Neem de nodige maatregelen om uzelf te beschermen en volg de juiste stappen voor de afvoering van het asbestmateriaal. Meer info vindt u terug op de website van OVAM.

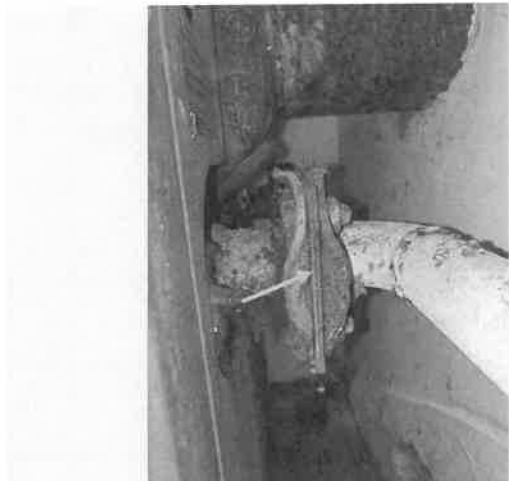
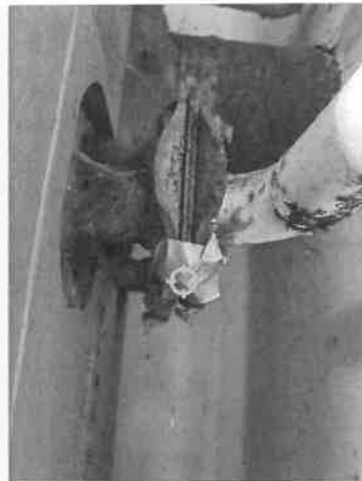
Fiche 4: Pakking/dichting mazoutketel

Verwijderen

| Eindbeoordeling materiaalrisico | Verhoogd materiaalrisico en/of verhoogde kans op vezelvrijgave |

| Gebondenheid | Categorie 2: niet-hechtgebonden met matrix |
| Toestand van het materiaal | Matig beschadigd, matig verweerd |

| # | Type | Referentie | Resultaat |
|---|---|---|---|
| 4.1 | Puntmonster | PM2 | Chrysotiel |

| Beschrijving | Pakking/dichting mazoutketel |

- Verwijder dit asbestmateriaal zo snel mogelijk. Volg de toestand goed op.

- Eenvoudige handelingen: mag via doe-het-zelf of door werknemer(s) met opleidingsattest eenvoudige handelingen
Voldoet aan de voorwaarden om als particulier zelf te verwijderen. Neem de nodige maatregelen om uzelf te beschermen en volg de juiste stappen voor de afvoering van het asbestmateriaal. Meer info vindt u terug op de website van OVAM.

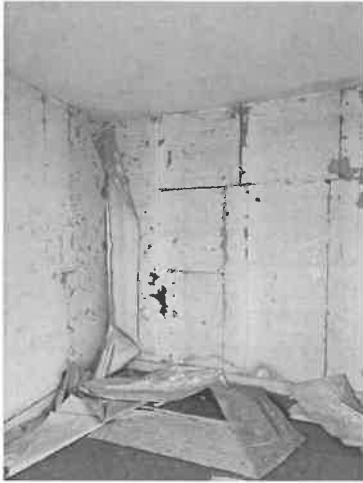
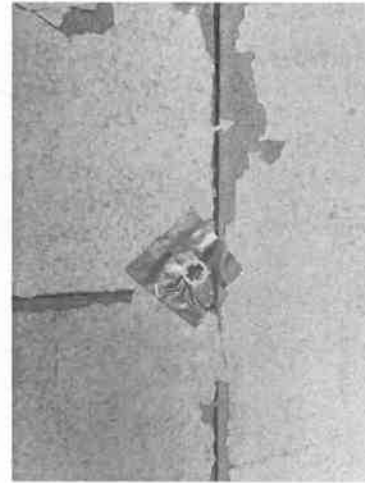
Zorgvuldig beheren

| Eindbeoordeling materiaalrisico | Zeer laag materiaalrisico en/of zeer lage kans op vezelvrijgave |
| Opmerking | De toepassing is grotendeels bedekt door een niet-stootvast materiaal, zijnde en laag piepschuim en behangpapier. Deze is echter op verschillende plaatsen beschadigd waardoor de toepassing zichtbaar is. |

| Toestand van het materiaal | Onbeschadigd, niet verweerd |

| # | Type | Referentie | Resultaat |
|---|---|---|---|
| 5.1 | Puntmonster | PM5 | Chrysotiel |

| Beschrijving | Platen binnenwand |

| Hoeveelheid (oppervlakte - dikte - aantal) | • 60,00 m ² - 0,30 cm - 1 stuk |

- Zorg voor een veilig beheer. Vermijd het beschadigen van het asbestmateriaal. Controleer de toestand jaarlijks op wijzigingen.

- Eenvoudige handelingen: mag via doe-het-zelf of door werknemer(s) met opleidingsattest eenvoudige handelingen
Indien de verwijdering kan gebeuren zonder de toepassing te beschadigen;

- Eenvoudige handelingen: enkel door erkend asbestverwijderaar
Indien de toepassing niet verwijderd kan worden zonder te beschadigen, dient de verwijdering te gebeuren door een erkend asbestverwijderaar.

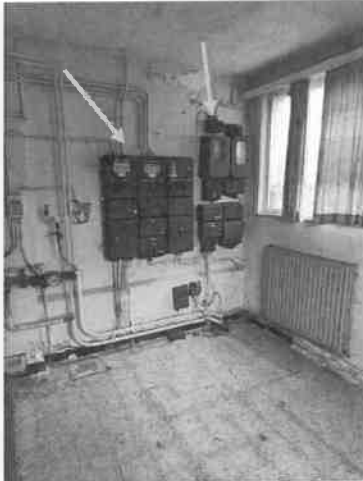
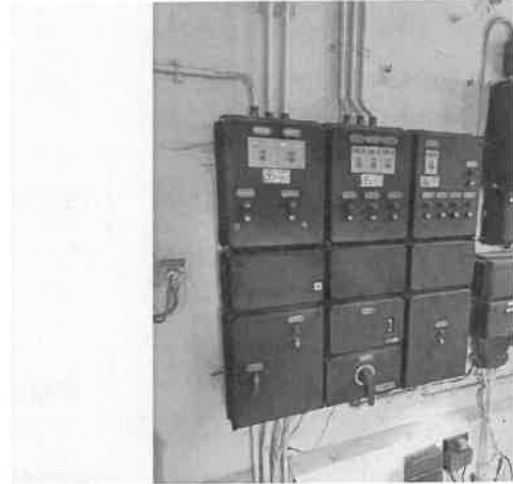
Fiche 6: Oud elektrisch materiaal (bakeliet)

Zorgvuldig beheren

| Eindbeoordeling materiaalrisico | Laag materiaalrisico en/of verlaagde kans op vezelvrijgave |

| Asbestsoort (vezeltype) | Crocidoliet aanwezig |
| Toestand van het materiaal | Onbeschadigd, niet verweerd |

| Beschrijving | Oud elektrisch materiaal (bakeliet) |

- Zorg voor een veilig beheer. Vermijd het beschadigen van het asbestmateriaal. Controleer de toestand jaarlijks op wijzigingen.

- Eenvoudige handelingen: mag via doe-het-zelf of door werknemer(s) met opleidingsattest eenvoudige handelingen
Voldoet aan de voorwaarden om als particulier zelf te verwijderen. Neem de nodige maatregelen om uzelf te beschermen en volg de juiste stappen voor de afvoering van het asbestmateriaal. Meer info vindt u terug op de website van OVAM.

Opgelet met de elektriciteitsmeter, deze is vermoedelijk eigendom van uw netbeheerder!
