Asbestinventarisatetest

Rijmenamseweg 119, 2820 Bonheiden

Attestnummer : 20260121-000322.000

Zone 1: Hoofdgebouw

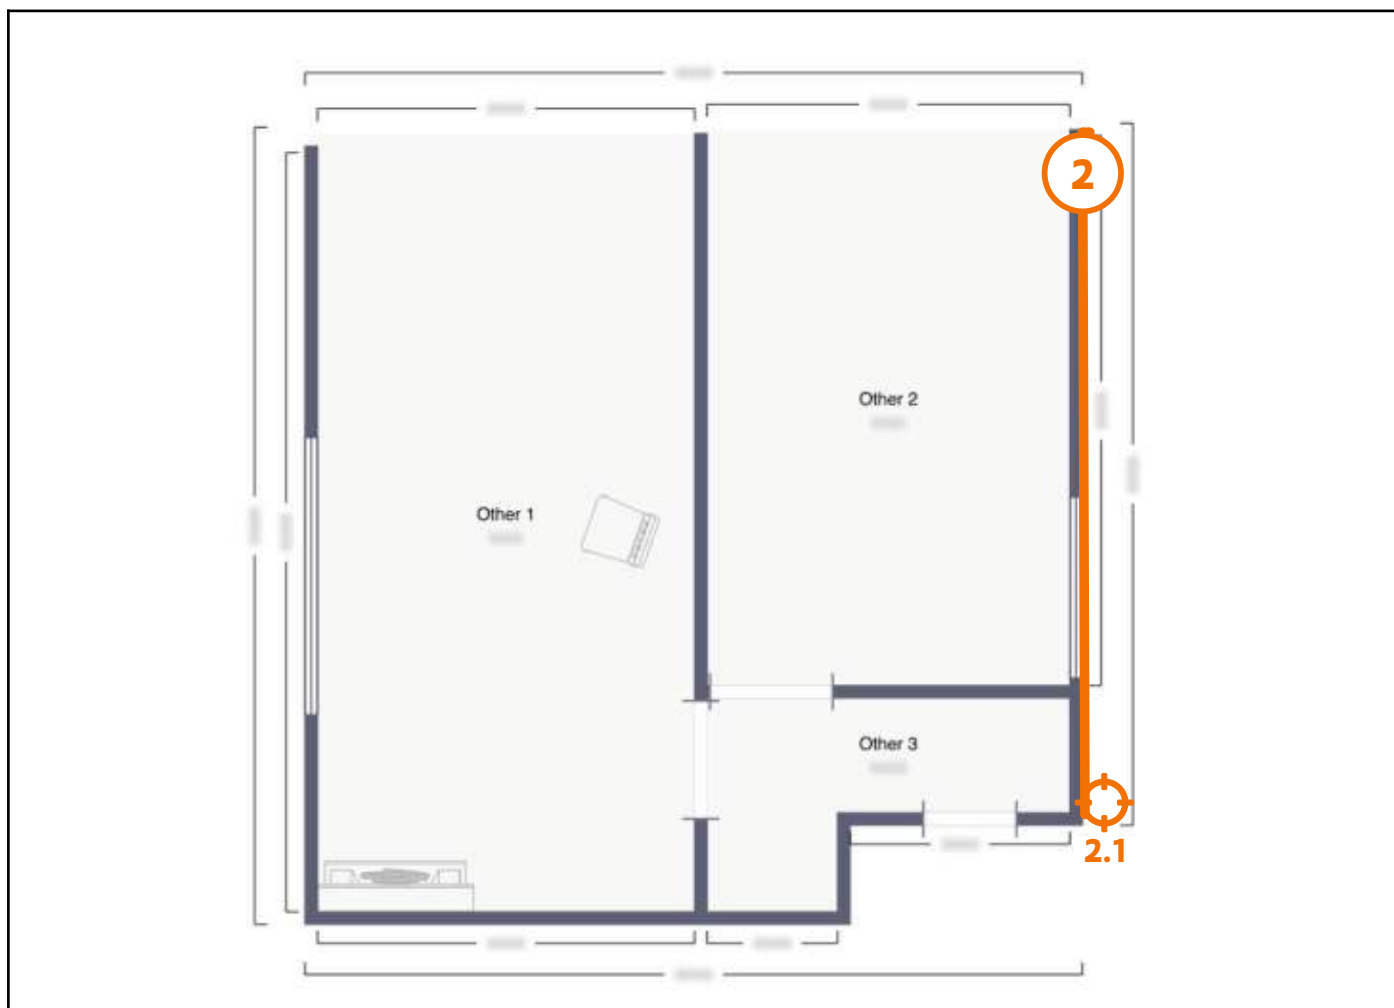
Plan 1.7: 1ste verdieping

Beschrijving	Type	Actie
2. Gevel met leien	Asbestmateriaal	Verwijderen
2.1 Code: P3	Puntmonster	-

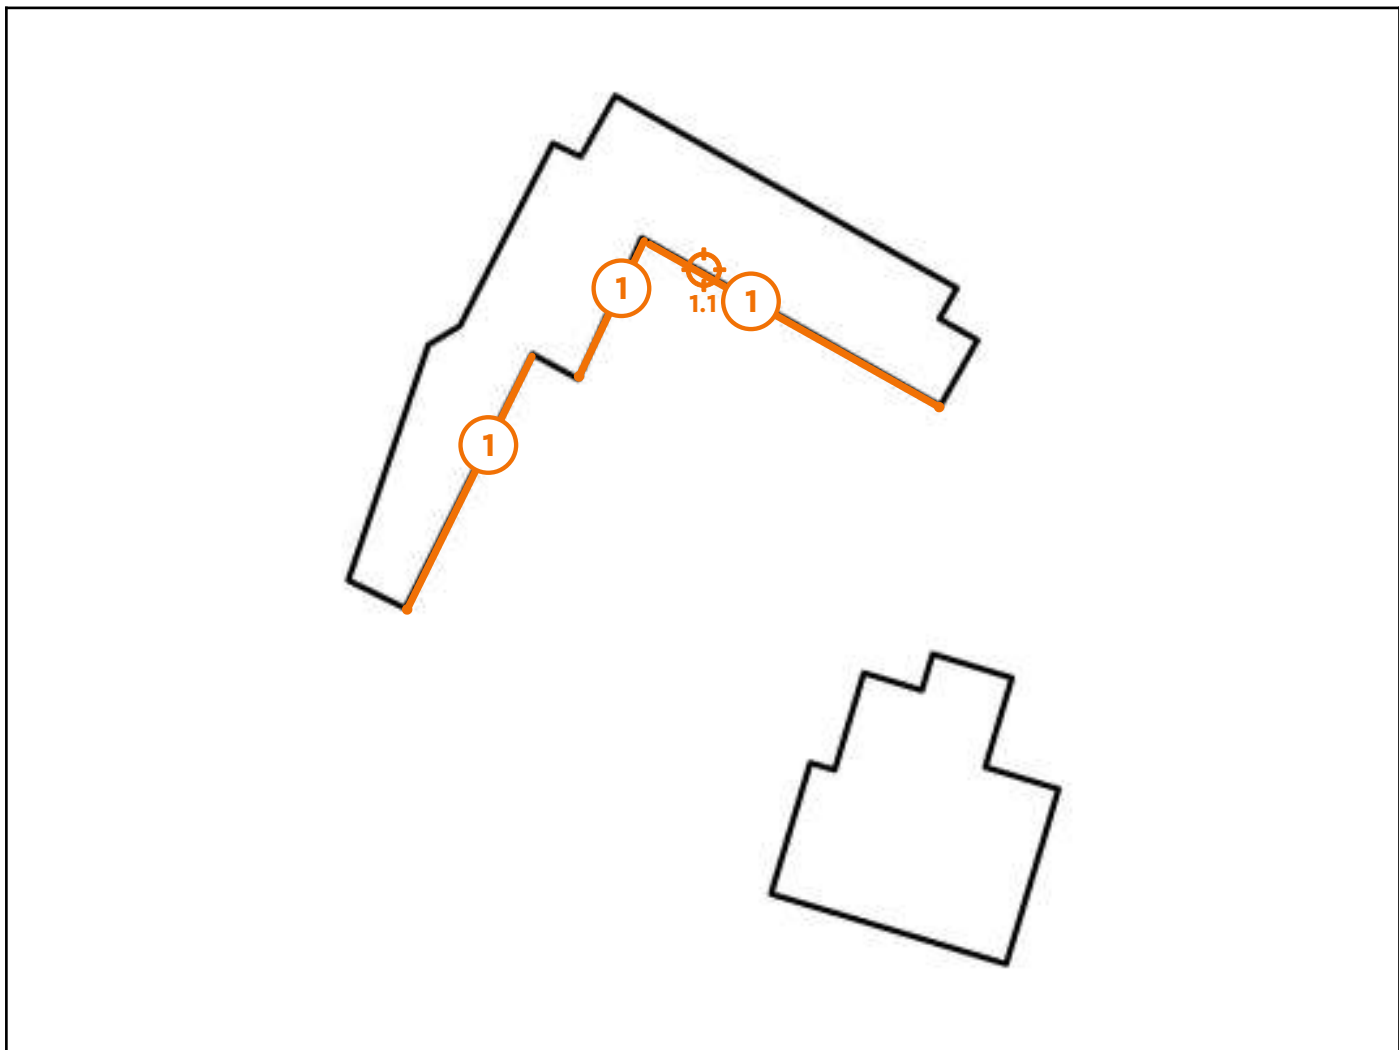
Plan 1.9: Hoofdgebouw plan

Beschrijving	Type	Actie
1. AC wandplaten	Asbestmateriaal	Verwijderen
1.1 Code: P5	Puntmonster	-

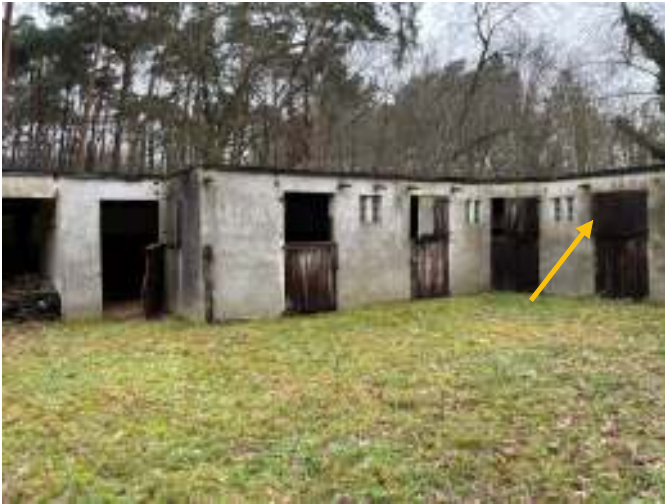
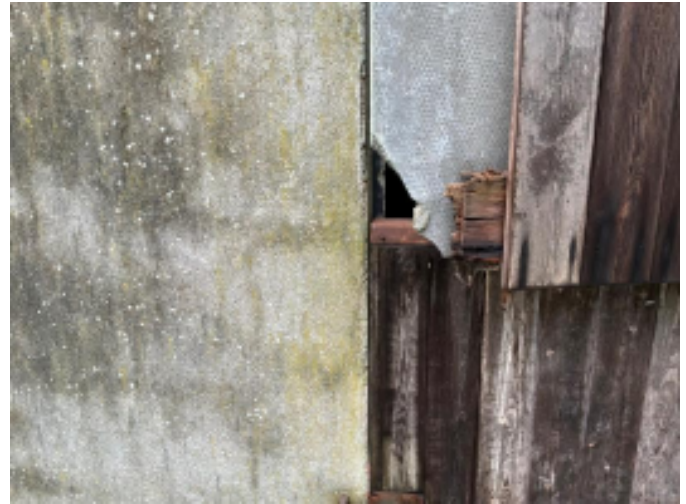
Het asbestmateriaal valt onder de mijlpaal van 2034.

Eindbeoordeling materiaalrisico	Verhoogd materiaalrisico en/of verhoogde kans op vezelvrijgave
---------------------------------	--

Gebondenheid	Categorie 1: hechtgebonden in oorsprong
Asbestsoort (vezeltype)	Crocidoliet aanwezig
Asbestconcentratie	Laag (< 50%)
Afschermingsgraad van het gehele materiaal	Geheel of deels vrij aan de buitenlucht
Toestand van het materiaal	Matig beschadigd, matig verweerd

#	Type	Referentie	Resultaat
1.1	Puntmonster	P5	Crocidoliet, Chrysotiel

Beschrijving	AC wandplaten
Omgeving	Buiten
Primaire drager	Wand buitenschil
Asbestmateriaal	Dak- en gevelbekleding - Plaat
Bindmiddel van asbestmateriaal	Cement
Gebondenheid op basis van bindmiddel	Hecht
Hoeveelheid (oppervlakte - dikte - aantal)	• 1,50 m ² - 0,50 cm - 11 stuks
Totaal volume	0,083 m ³
Eenvoudig bereikbaar	Ja
Bevestigingswijze	• Geschroefd
Identificatiemethode	Een monstername door de asbestdeskundige met laboanalyse door een asbestlabo.
Destructieve handeling voor identificatie	Nee
Opmerking	De hoeveelheid is een zo nauwkeurig mogelijke opmeting. Hieraan kunnen evenwel geen rechten worden ontleend. De platen bevinden zich aan de binnenkant van de staldeuren.

- Verwijder dit asbestmateriaal zo snel mogelijk. Volg de toestand goed op.
- Voer bijkomende staalname(s) uit.

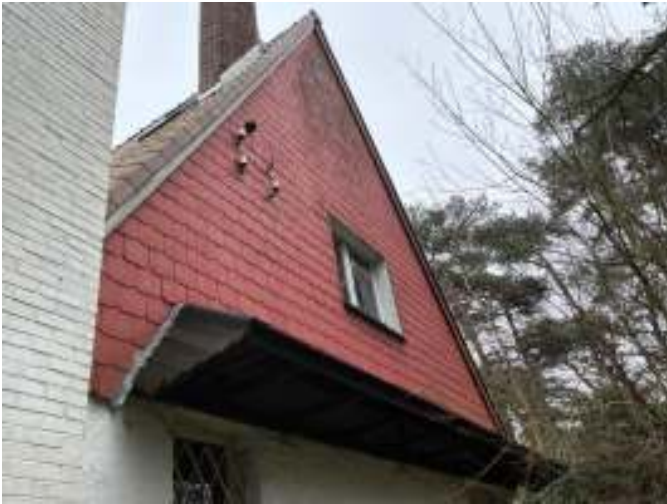
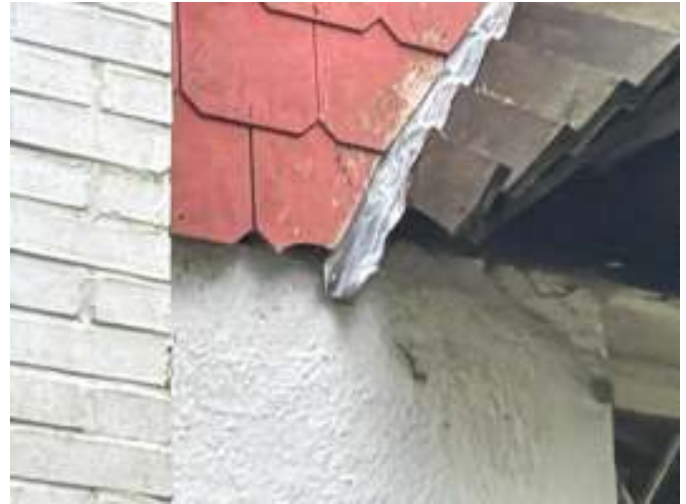
Het asbestmateriaal valt onder de mijlpaal van 2034.

Eindbeoordeling materiaalrisico	Laag materiaalrisico en/of verlaagde kans op vezelvrijgave
---------------------------------	--

Gebondenheid	Categorie 1: hechtgebonden in oorsprong
Asbestsoort (vezeltype)	Alleen chrysotiel
Asbestconcentratie	Laag (< 50%)
Afschermingsgraad van het gehele materiaal	Geheel of deels vrij aan de buitenlucht
Toestand van het materiaal	Licht beschadigd, licht verweerd. Intact calciumsilicaatmateriaal of categorie III 'gebondenheid'

#	Type	Referentie	Resultaat
2.1	Puntmonster	P3	Chrysotiel

Beschrijving	Gevel met leien
Omgeving	Buiten
Primaire drager	Wand buitenschil
Asbestmateriaal	Dak- en gevelbekleding - Lei, shingle
Bindmiddel van asbestmateriaal	Cement
Gebondenheid op basis van bindmiddel	Hecht
Hoeveelheid (oppervlakte - aantal)	<ul style="list-style-type: none">• 24,99 m² - 1 stuk
Totale oppervlakte	24,99 m ²
Eenvoudig bereikbaar	Ja
Bevestigingswijze	<ul style="list-style-type: none">• Genageld, geniet
Identificatiemethode	Een monstername door de asbestdeskundige met laboanalyse door een asbestlabo.
Destructieve handeling voor identificatie	Nee
Opmerking	De hoeveelheid is een zo nauwkeurig mogelijke opmeting. Hieraan kunnen evenwel geen rechten worden ontleend.

- Verwijder dit asbestmateriaal zo snel mogelijk. Volg de toestand goed op.
- Hemelwater dat afspoelt van asbestcement daken of gevels kan asbestdeeltjes bevatten. Gebruik het enkel voor gesloten circuits (bv. spoelen toiletten). Reinig na het vervangen van het dak of de gevel de dakgoten en regenwaterput of -ton om asbesthoudend sediment of slib te verwijderen

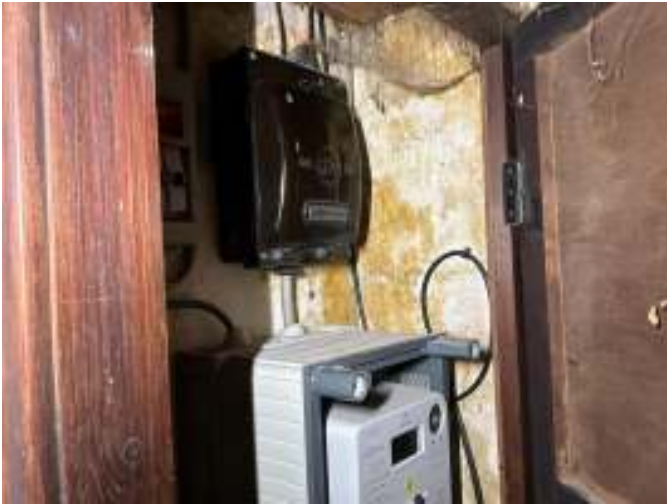
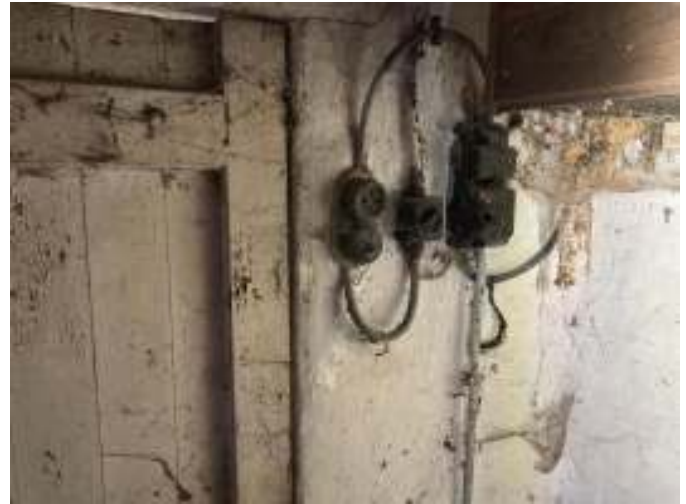
Het asbestmateriaal valt onder de mijlpaal van 2040.

Laag materiaalrisico en/of verlaagde kans op vezelvrijgave

Beschrijving	Bakeliet schakelaars/stopcontacten
Omgeving	Binnen
Primaire drager	Communicatie en elektrische infrastructuur en uitrusting
Asbestmateriaal	Plaat, paneel, tablet - Type Bakeliet
Bindmiddel van asbestmateriaal	Kunststof of -hars
Gebondenheid op basis van bindmiddel	Hecht
Hoeveelheid (oppervlakte - dikte - aantal)	• 0,10 m ² - 1,00 cm - 10 stuks
Totaal volume	0,01 m ³
Eenvoudig bereikbaar	Ja
Bevestigingswijze	• Geschroefd
Identificatiemethode	De asbestdeskundige beoordeelt het materiaal als asbestverdacht en dus asbesthoudend, en dit zonder monstername. Motivatie: De monstername brengt andere schade aan dan schade die inherent is aan de monstername.
Destructieve handeling voor identificatie	Nee
Opmerking	De hoeveelheid is een zo nauwkeurig mogelijke opmeting. Hieraan kunnen evenwel geen rechten worden ontleend. De bakelieten toepassingen zijn verspreid in de woning en de paardenstallen in de tuin. Het is mogelijk dat niet alle toepassingen werden aangeduid op de plannen. Ook de niet aangeduide bakelieten toepassingen zijn asbestverdacht.

- Zorg voor een veilig beheer. Vermijd het beschadigen van het asbestmateriaal. Controleer de toestand jaarlijks op wijzigingen.
- Voer bijkomende staalname(s) uit.

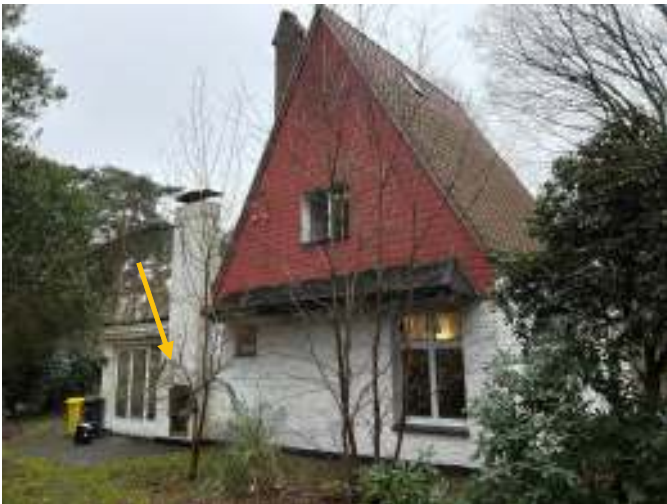
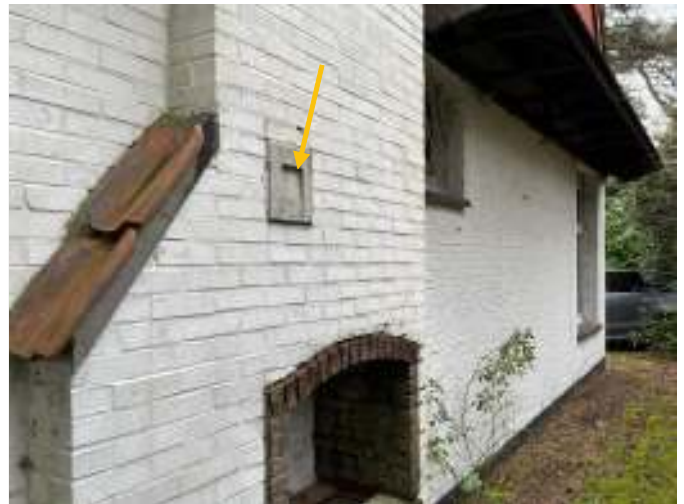
Het asbestmateriaal valt onder de mijlpaal van 2040.

Beschrijving	Roetluik
Omgeving	Buiten
Primaire drager	HVAC infrastructuur en uitrusting
Asbestmateriaal	Plaat, paneel, tablet - Generiek
Bindmiddel van asbestmateriaal	Cement
Gebondenheid op basis van bindmiddel	Hecht
Hoeveelheid (oppervlakte - dikte - aantal)	• 0,20 m ² - 1,00 cm - 1 stuk
Totaal volume	0,002 m ³
Eenvoudig bereikbaar	Ja
Bevestigingswijze	• Geklemd
Identificatiemethode	<p>De asbestdeskundige beoordeelt het materiaal als asbestverdacht en dus asbesthoudend, en dit zonder monstername.</p> <p>Motivatie: De monstername brengt andere schade aan dan schade die inherent is aan de monstername.</p>
Destructieve handeling voor identificatie	Nee
Opmerking	De hoeveelheid is een zo nauwkeurig mogelijke opmeting. Hieraan kunnen evenwel geen rechten worden ontleend.

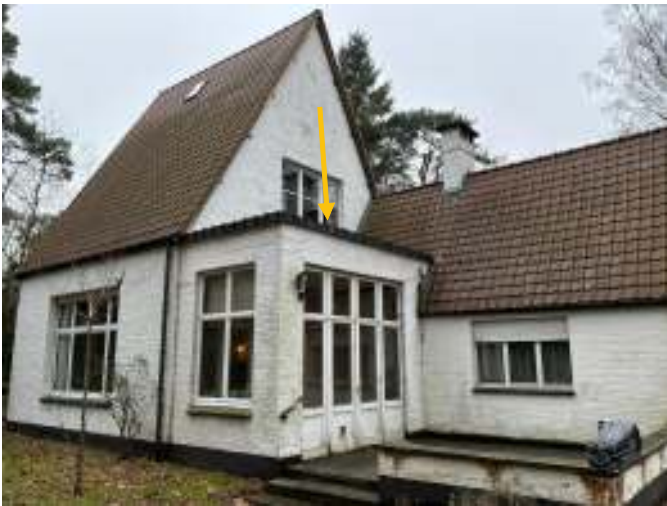
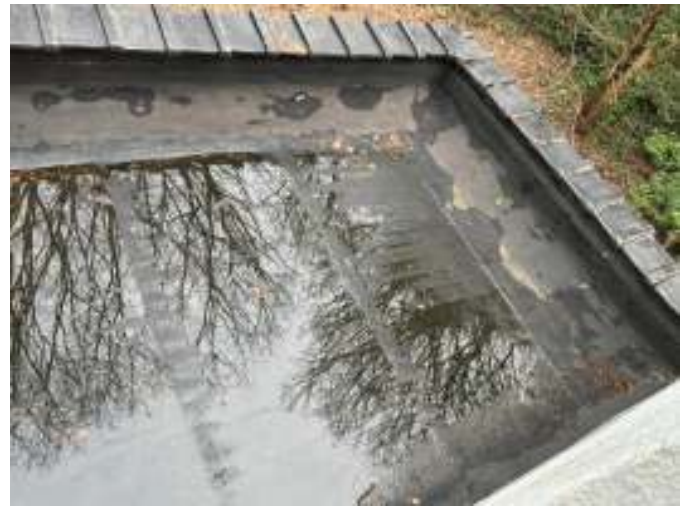
Beschrijving	Roofing woning
Omgeving	Buiten
Primaire drager	Plat dak
Asbestmateriaal	Dak- en gevelbekleding - Roofing
Bindmiddel van asbestmateriaal	Bitumen (roofing, teer, asfalt)
Gebondenheid op basis van bindmiddel	Hecht
Hoeveelheid (oppervlakte - aantal)	<ul style="list-style-type: none">• 60,00 m² - 1 stuk
Totale oppervlakte	60,00 m ²
Eenvoudig bereikbaar	Ja
Bevestigingswijze	<ul style="list-style-type: none">• Verlijmd, ingegoten, versmeerd
Identificatiemethode	<p>De asbestdeskundige beoordeelt het materiaal als asbestverdacht en dus asbesthoudend, en dit zonder monstername.</p> <p>Motivatie: De monstername brengt andere schade aan dan schade die inherent is aan de monstername.</p>
Destructieve handeling voor identificatie	Nee
Opmerking	<p>Staalname tot op de eventuele onderliggende lagen is niet mogelijk zonder uitbreiding naar een destructief onderzoek. Om gevolgschade (lekschade) te voorkomen werd geen staal genomen. Bij sloop -of renovatiewerken dient men de roofing te laten analyseren om de aanwezigheid van asbest uit te sluiten of te bevestigen. Volgens de eigenaar werd deze roofing vervangen in 2012, er kon echter geen bewijsdocument worden voorgelegd.</p>
