Asbestinventarisatetest

Grote Nieuwedijkstraat 237, 2800 Mechelen

Attestnummer : 20260501-000027.000

Uitgegeven op : 01.05.2026

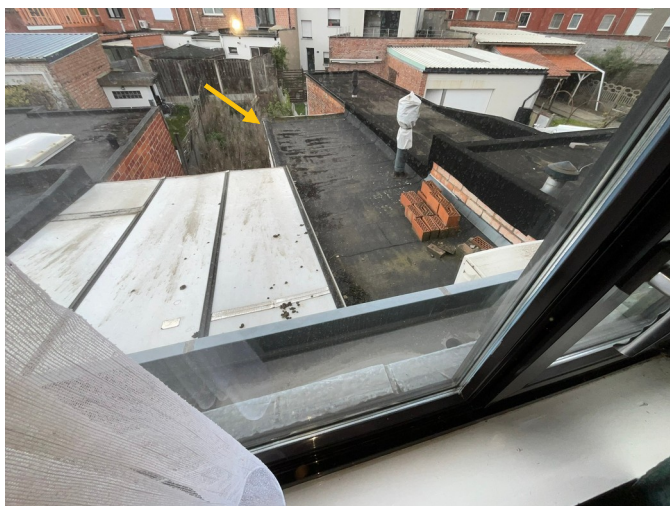
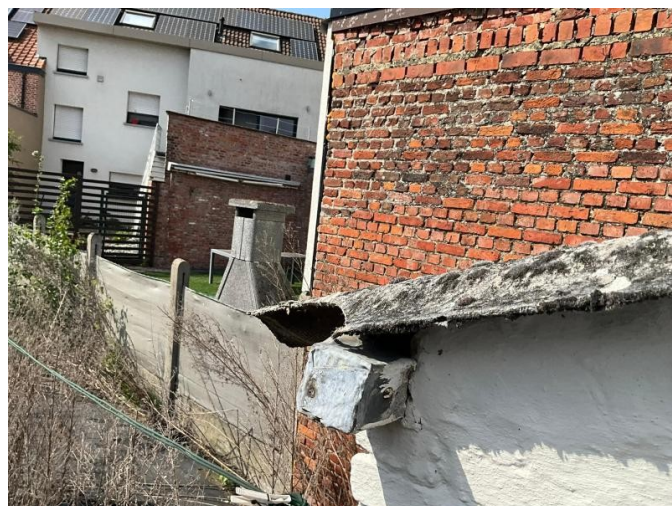
Het asbestmateriaal valt onder de mijlpaal van 2034.

Eindbeoordeling materiaalrisico	Verhoogd materiaalrisico en/of verhoogde kans op vezelvrijgave
---------------------------------	--

Gebondenheid	Categorie 1: hechtgebonden in oorsprong
Asbestsoort (vezeltype)	Alleen chrysotiel aanwezig
Asbestconcentratie	Laag (< 50%)
Afschermingsgraad van het gehele materiaal	Geheel of deels vrij aan de buitenlucht, maar geen contact met binnenlucht
Toestand van het materiaal	Matig beschadigd, matig verweerd

#	Type	Referentie	Resultaat
1.1	Puntmonster	P004	Chrysotiel

Beschrijving	Golfplaten
Omgeving	Buiten
Primaire drager	Plat dak
Asbestmateriaal	Dak- en gevelbekleding - Golfplaat
Bindmiddel van asbestmateriaal	Cement
Gebondenheid op basis van bindmiddel	Hecht
Hoeveelheid (oppervlakte - aantal)	<ul style="list-style-type: none">• 4,99 m² - 1 stuk
Totale oppervlakte	4,99 m ²
Eenvoudig bereikbaar	Ja
Bevestigingswijze	<ul style="list-style-type: none">• Genageld, geniet
Identificatiemethode	Een monstername door de asbestdeskundige met laboanalyse door een asbestlabo.
Destructieve handeling voor identificatie	Nee
Opmerking	Hoeveelheid bij benadering. Kan niet gebruikt worden om een verwijderingskost te bepalen.

- Verwijder dit asbestmateriaal zo snel mogelijk. Volg de toestand goed op.
- Voer bijkomende staalname(s) uit.

- Eenvoudige handelingen: mag via doe-het-zelf of door werknemer(s) met opleidingsattest eenvoudige handelingen
Betreft een buitentoepassing en kan eenvoudig verwijderd worden indien de staat van de toepassing niet wijzigt en de nodige voorzorgen genomen worden. Geen sneldraaiend materiaal gebruiken en PBMs dragen. Extra staalname wordt aangeraden.

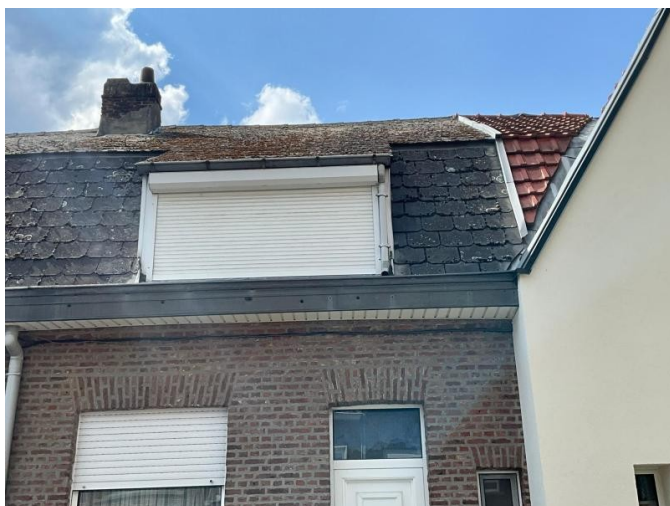
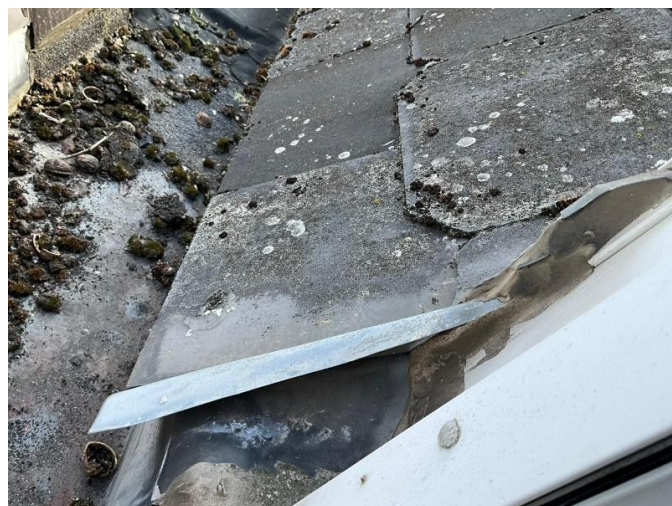
Het asbestmateriaal valt onder de mijlpaal van 2034.

Eindbeoordeling materiaalrisico	Verhoogd materiaalrisico en/of verhoogde kans op vezelvrijgave
---------------------------------	--

Gebondenheid	Categorie 1: hechtgebonden in oorsprong
Asbestsoort (vezeltype)	Alleen chrysotiel aanwezig
Asbestconcentratie	Laag (< 50%)
Afschermingsgraad van het gehele materiaal	Geheel of deels vrij aan de buitenlucht, maar geen contact met binnenlucht
Toestand van het materiaal	Matig beschadigd, matig verweerd

#	Type	Referentie	Resultaat
2.1	Puntmonster	P001	Chrysotiel

Beschrijving	Leien dak
Omgeving	Buiten
Primaire drager	Schuin dak
Asbestmateriaal	Dak- en gevelbekleding - Lei, shingle
Bindmiddel van asbestmateriaal	Cement
Gebondenheid op basis van bindmiddel	Hecht
Hoeveelheid (oppervlakte - aantal)	<ul style="list-style-type: none">• 49,97 m² - 1 stuk
Totale oppervlakte	49,97 m ²
Eenvoudig bereikbaar	Ja
Bevestigingswijze	<ul style="list-style-type: none">• Genageld, geniet
Identificatiemethode	Een monstername door de asbestdeskundige met laboanalyse door een asbestlabo.
Destructieve handeling voor identificatie	Nee
Opmerking	Hoeveelheid bij benadering. Kan niet gebruikt worden om een verwijderingskost te bepalen.

- Verwijder dit asbestmateriaal zo snel mogelijk. Volg de toestand goed op.
- Voer bijkomende staalname(s) uit.

- Eenvoudige handelingen: mag via doe-het-zelf of door werknemer(s) met opleidingsattest eenvoudige handelingen
Betreft een buitentoepassing en kan eenvoudig verwijderd worden indien de staat van de toepassing niet wijzigt en de nodige voorzorgen genomen worden. Geen sneldraaiend materiaal gebruiken en PBMs dragen. Extra staalname wordt aangeraden.

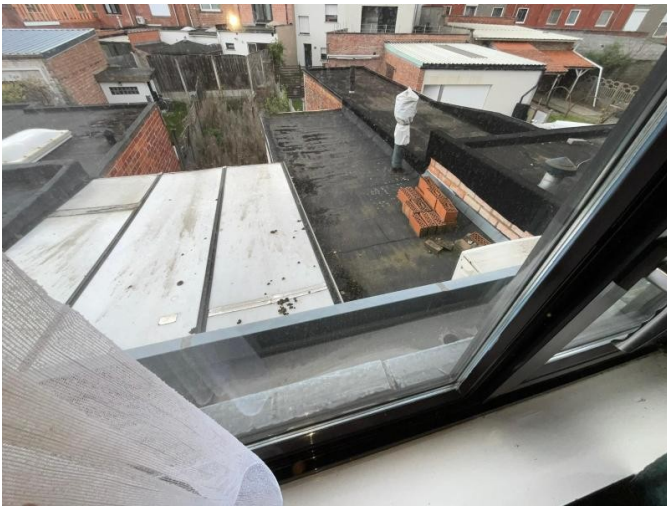
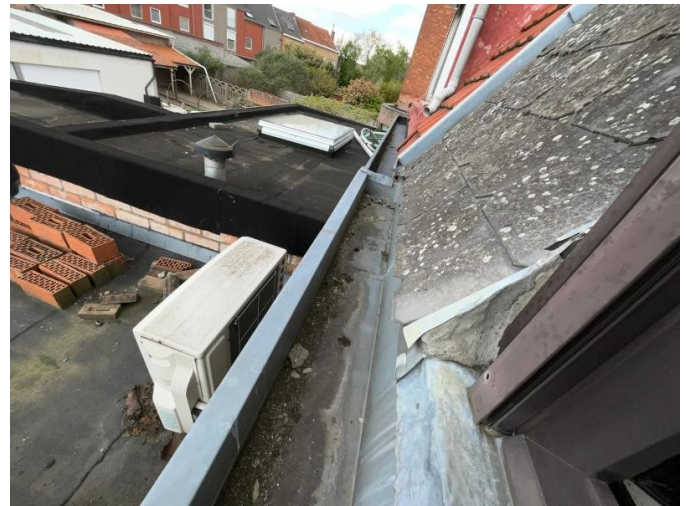
Het asbestmateriaal valt onder de mijlpaal van 2040.

Eindbeoordeling materiaalrisico	Verhoogd materiaalrisico en/of verhoogde kans op vezelvrijgave
---------------------------------	--

Gebondenheid	Categorie 1: hechtgebonden in oorsprong
Asbestsoort (vezeltype)	Alleen chrysotiel aanwezig
Asbestconcentratie	Laag (< 50%)
Afschermingsgraad van het gehele materiaal	Geheel of deels vrij aan de buitenlucht, maar geen contact met binnenlucht
Toestand van het materiaal	Matig beschadigd, matig verweerd

Beschrijving	Roofing
Omgeving	Buiten
Primaire drager	Plat dak
Asbestmateriaal	Dak- en gevelbekleding - Roofing
Bindmiddel van asbestmateriaal	Bitumen (roofing, teer, asfalt)
Gebondenheid op basis van bindmiddel	Hecht
Hoeveelheid (oppervlakte - aantal)	<ul style="list-style-type: none">• 24,98 m² - 1 stuk
Totale oppervlakte	24,98 m ²
Eenvoudig bereikbaar	Ja
Bevestigingswijze	<ul style="list-style-type: none">• Verlijmd, ingegoten, versmeerd
Identificatiemethode	<p>De asbestdeskundige beoordeelt het materiaal als asbestverdacht en dus asbesthoudend, en dit zonder monstername.</p> <p>Motivatie: De monstername brengt andere schade aan dan schade die inherent is aan de monstername.</p>
Destructieve handeling voor identificatie	Nee
Opmerking	Hoeveelheid bij benadering. Kan niet gebruikt worden om een verwijderingskost te bepalen.

- Verwijder dit asbestmateriaal zo snel mogelijk. Volg de toestand goed op.
- Voer bijkomende staalname(s) uit.

- Eenvoudige handelingen: mag via doe-het-zelf of door werknemer(s) met opleidingsattest eenvoudige handelingen
Betreft een buitentoepassing en mag dus met eenvoudige handelingen verwijderd worden. Staalname alsook dragen van PBMs wordt aangeraden. Geen sneldraaiend materiaal gebruiken.
- Eenvoudige handelingen: enkel door erkend asbestverwijderaar
Betreft een buitentoepassing en mag dus met eenvoudige handelingen verwijderd worden. Staalname alsook dragen van PBMs wordt aangeraden. Geen sneldraaiend materiaal gebruiken.

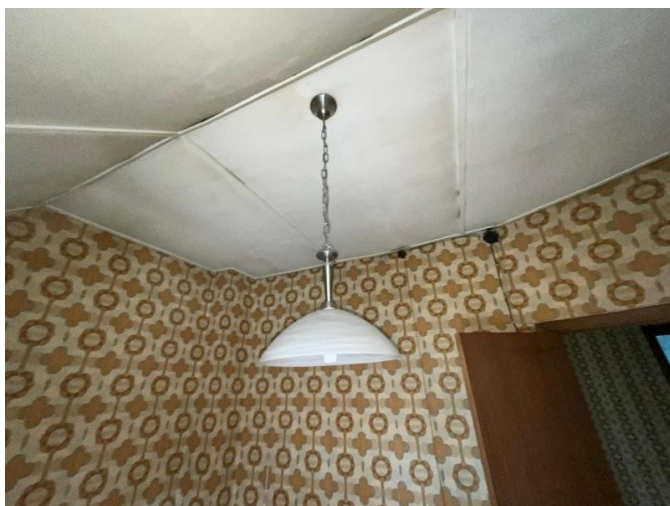
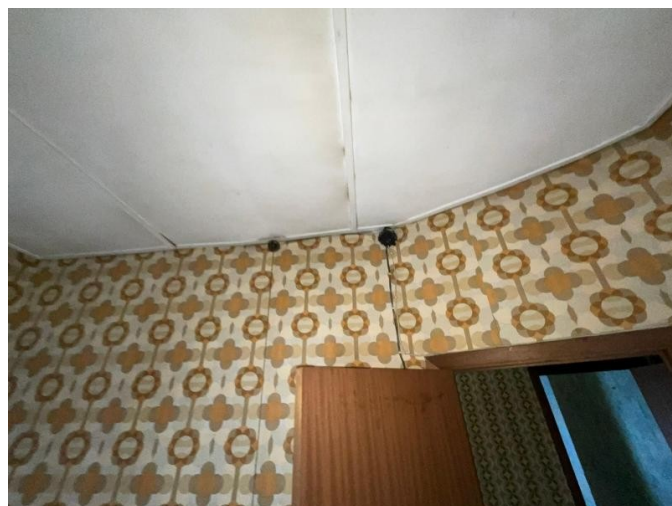
Het asbestmateriaal valt onder de mijlpaal van 2040.

Eindbeoordeling materiaalisico	Laag materiaalisico en/of verlaagde kans op vezelvrijgave
--------------------------------	---

Gebondenheid	Categorie 1: hechtgebonden in oorsprong
Asbestsoort (vezeltype)	Crocidoliet aanwezig
Asbestconcentratie	Laag (< 50%)
Afschermingsgraad van het gehele materiaal	Geheel of deels vrij aan de binnenlucht, maar geen contact met binnenluchtstromen
Toestand van het materiaal	Onbeschadigd, niet verweerd

Beschrijving	Bakelieten elementen
Omgeving	Binnen
Primaire drager	Communicatie en elektrische infrastructuur en uitrusting
Asbestmateriaal	Plaat, paneel, tablet - Type Bakeliet
Bindmiddel van asbestmateriaal	Kunststof of -hars
Gebondenheid op basis van bindmiddel	Hecht
Hoeveelheid (oppervlakte - dikte - aantal)	<ul style="list-style-type: none">• 0,20 m² - 0,50 cm - 1 stuk
Totaal volume	0,001 m ³
Eenvoudig bereikbaar	Ja
Bevestigingswijze	<ul style="list-style-type: none">• Geschroefd
Identificatiemethode	<p>De asbestdeskundige beoordeelt het materiaal als asbestverdacht en dus asbesthoudend, en dit zonder monstername.</p> <p>Motivatie: De monstername brengt andere schade aan dan schade die inherent is aan de monstername.</p>
Destructieve handeling voor identificatie	Nee

- Zorg voor een veilig beheer. Vermijd het beschadigen van het asbestmateriaal. Controleer de toestand jaarlijks op wijzigingen.
- Voer bijkomende staalname(s) uit.

- Eenvoudige handelingen: mag via doe-het-zelf of door werknemer(s) met opleidingsattest eenvoudige handelingen
Kan eenvoudig in zijn geheel verwijderd worden door losschroeven van de toepassing indien de staat van de toepassing niet wijzigt.

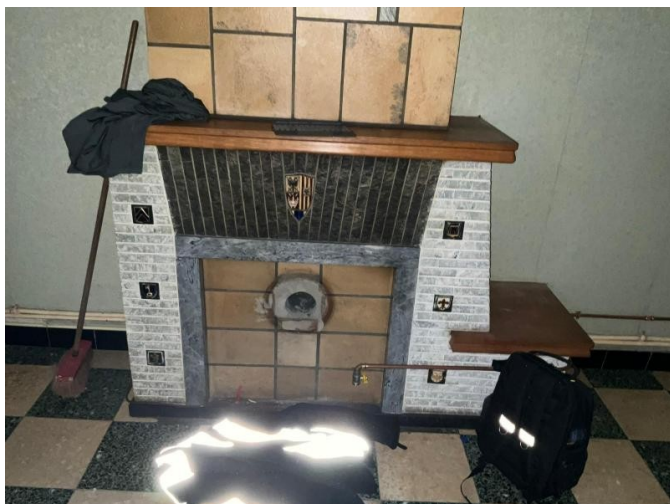
Permanente beperking

Reden: Er is geen volledige risicobeoordeling mogelijk

Uitleg van de asbestdeskundige: De binnenkant van de schouw kon niet onderzocht worden ikv het niet destructief onderzoek. Asbestverdachte materialen dienen opgespoort te worden via een destructief onderzoek.

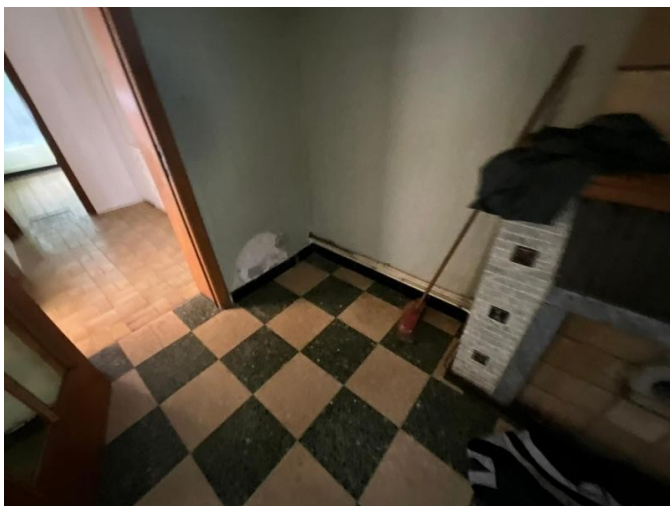
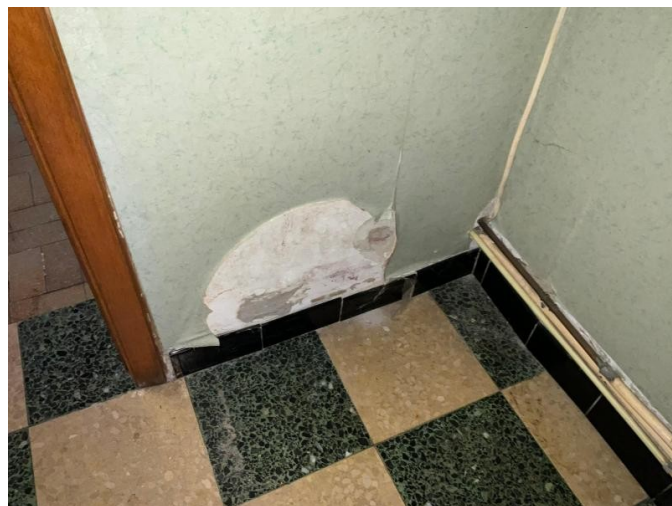
Extra informatie bij een onderzoeksbepanking

Basis voor advies	Beoordeling
	De asbestdeskundige beoordeelt het materiaal als asbesthoudend op basis van een beoordeling met het blote oog.

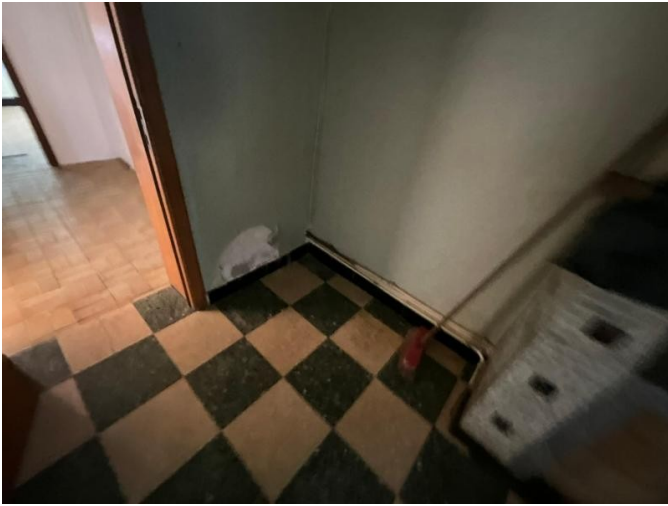
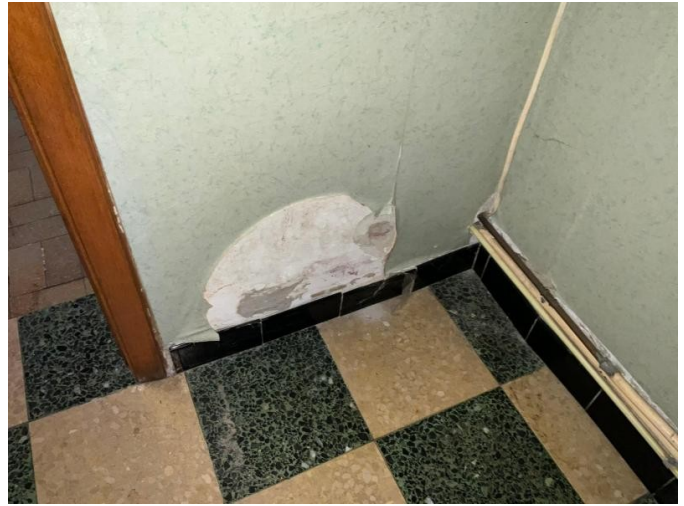
Fiche 7: Pleisterwerk muren

Geen asbest

#	Type	Referentie	Resultaat
7.1	Mengmonster	M001	Geen asbest

Beschrijving	Pleisterwerk muren
Omgeving	Binnen
Primaire drager	Binnenwand
Bindmiddel van materiaal	Gips - kalk
Gebondenheid op basis van bindmiddel	Niet-hechtgebonden
Hoeveelheid (oppervlakte - dikte - aantal)	• 300,00 m ² - 1,00 cm - 1 stuk
Totaal volume	3,00 m ³
Identificatiemethode	Een monstername door de asbestdeskundige met laboanalyse door een asbestlabo.
Destructieve handeling voor identificatie	Nee
Opmerking	Hoeveelheid bij benadering aangezien er geen asbest werd teruggevonden in het mengstaal.

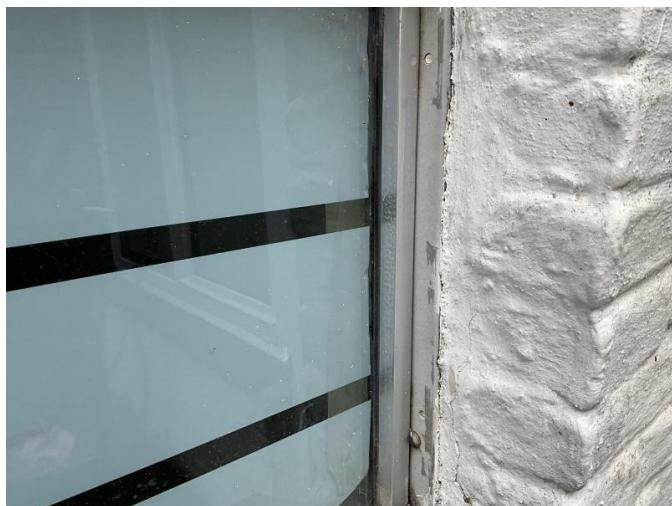
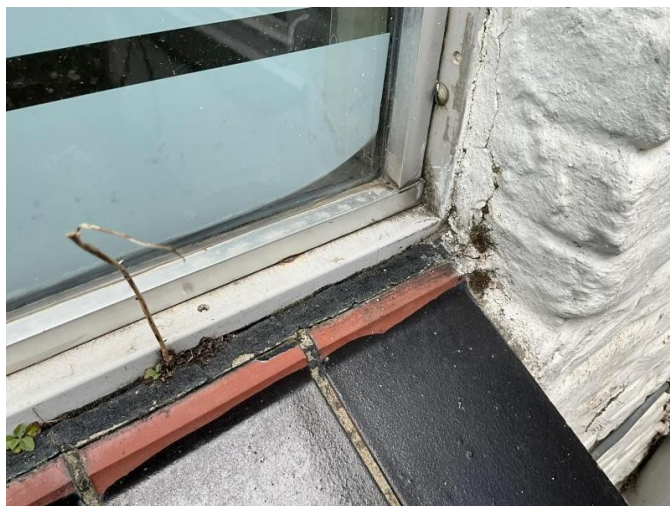
Fiche 8: mastiek

Geen asbest

#	Type	Referentie	Resultaat
8.1	Puntmonster	P002	Geen asbest

Beschrijving	mastiek
Omgeving	Buiten
Primaire drager	Wandopening verticaal (raam, deur, ...)
Bindmiddel van materiaal	Kitten, mastiek, pasta
Gebondenheid op basis van bindmiddel	Hecht
Hoeveelheid (gewicht - aantal)	<ul style="list-style-type: none">• 4,00 kg - 1 stuk
Totaal gewicht	4,00 kg
Identificatiemethode	Een monstername door de asbestdeskundige met laboanalyse door een asbestlabo.
Destructieve handeling voor identificatie	Nee
Opmerking	Hoeveelheid bij benadering. Kan niet gebruikt worden om een verwijderingskost te bepalen.

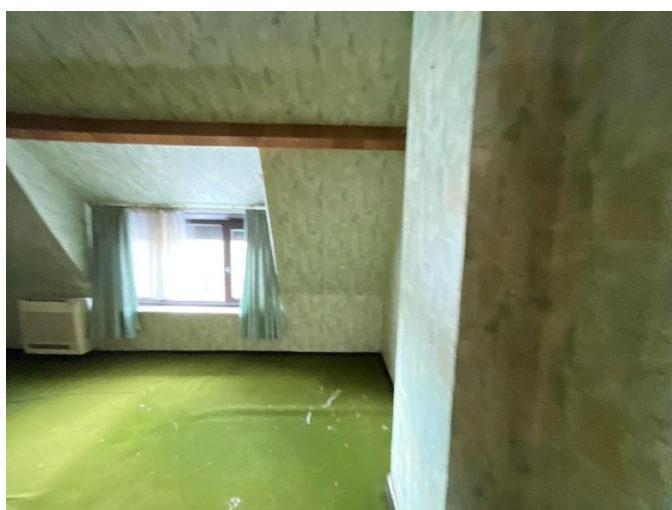
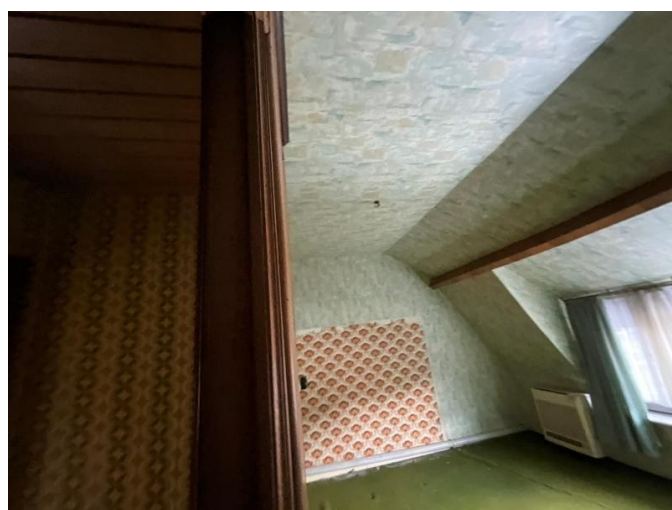
Beschrijving	Notitie	Terug te vinden op plannen
Fiche 9: Onderdak	Het onderdak kon niet op een veilige manier onderzocht worden. De binnenkant van het dak werd afgewerkt.	Plan 1.2: +1
