Asbestinventarisatetest

Wijshagerkiezel 31, 3670 Oudsbergen

Attestnummer : 20240326-000449.000

Uitgegeven op : 26.03.2024

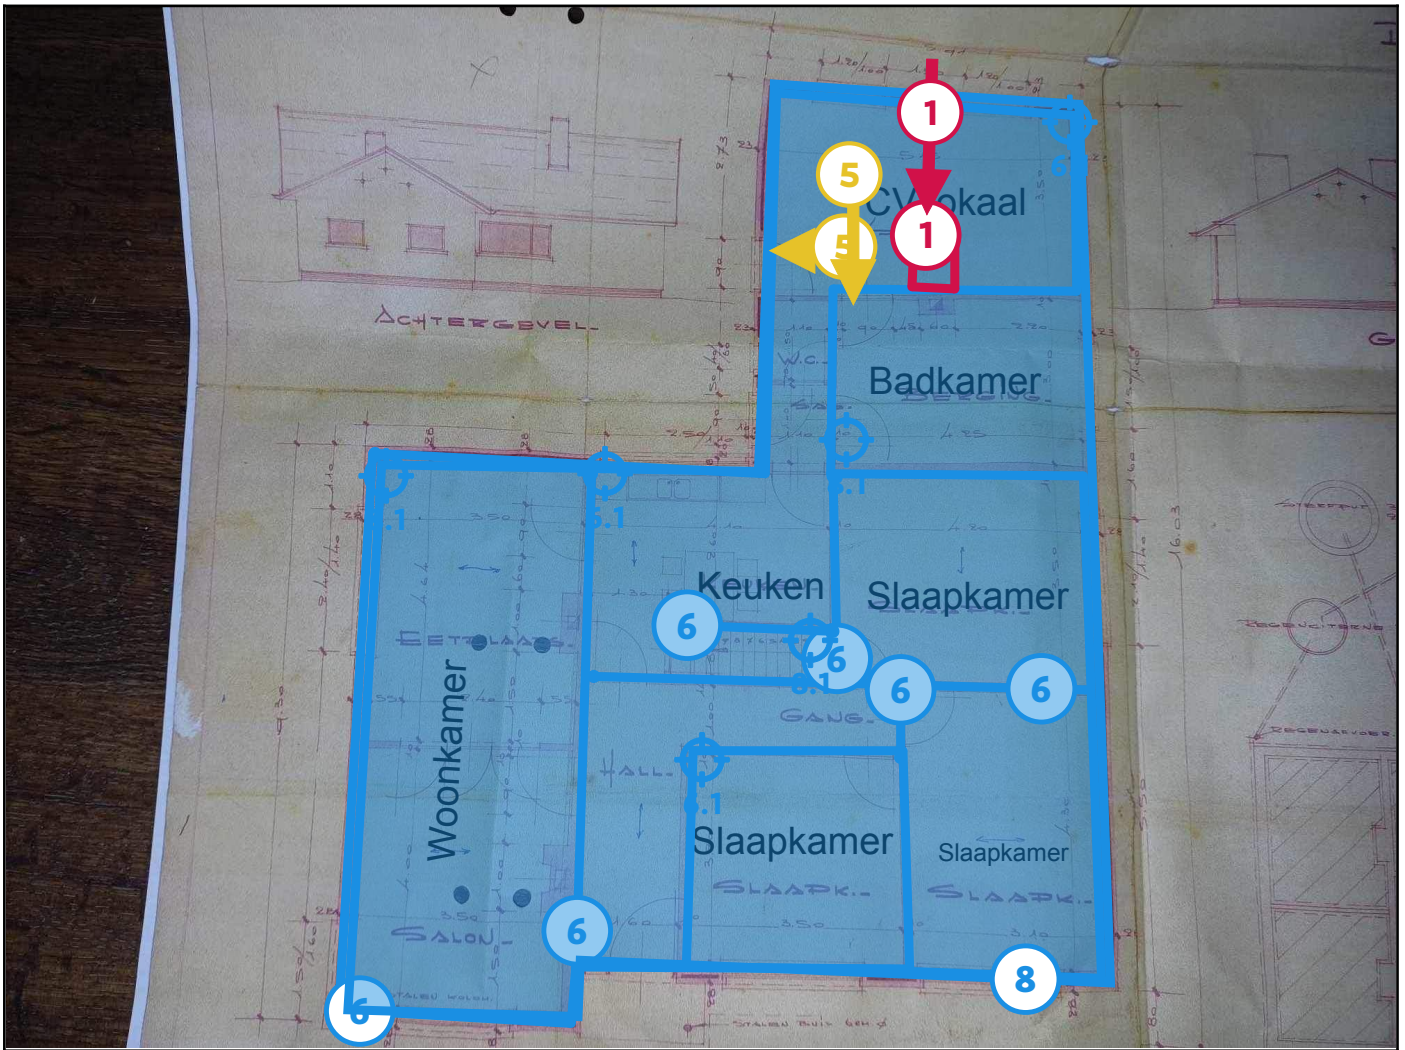
Plan 1.2: Gelijkvloers

Beschrijving	Type	Actie
1. Pakking CV-ketel	Asbestmateriaal	Dringend verwijderen
5. Bakelietschakelaars	Asbestmateriaal	Zorgvuldig beheren
6. Pleisterwerk binnenmuur	Geen asbest	-
6.1 Code: MM1	Mengmonster	-
8. Pleisterwerk plafonds	Geen asbest	-
8.1 Code: MM2	Mengmonster	-

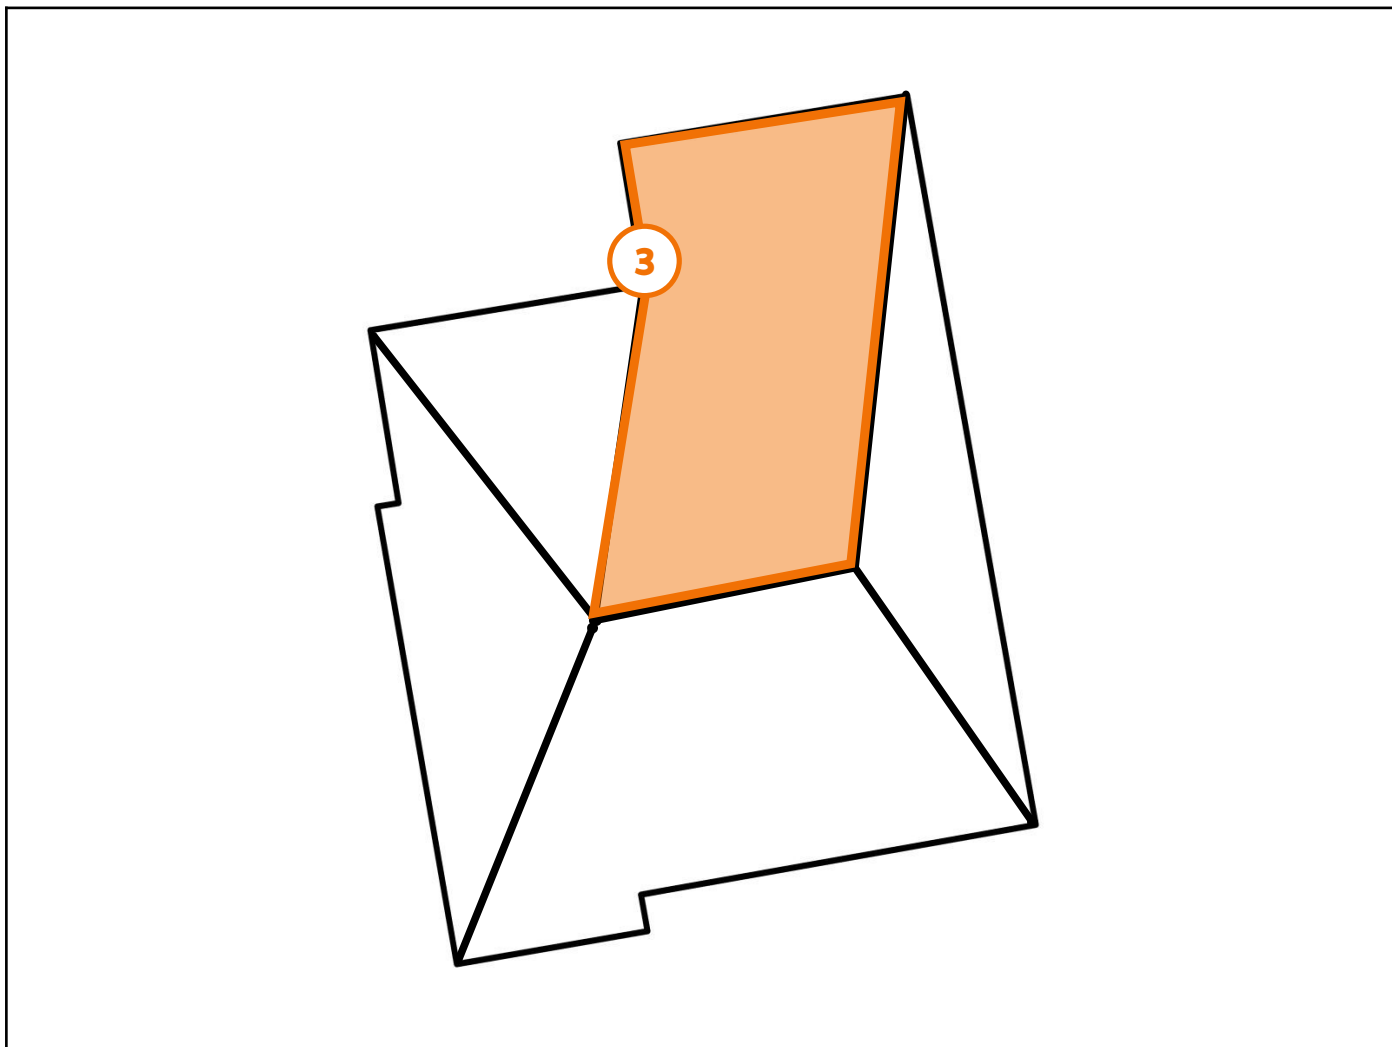
Plan 1.4: Dak

Beschrijving	Type	Actie
3. Kunstleien dak	Asbestmateriaal	Verwijderen

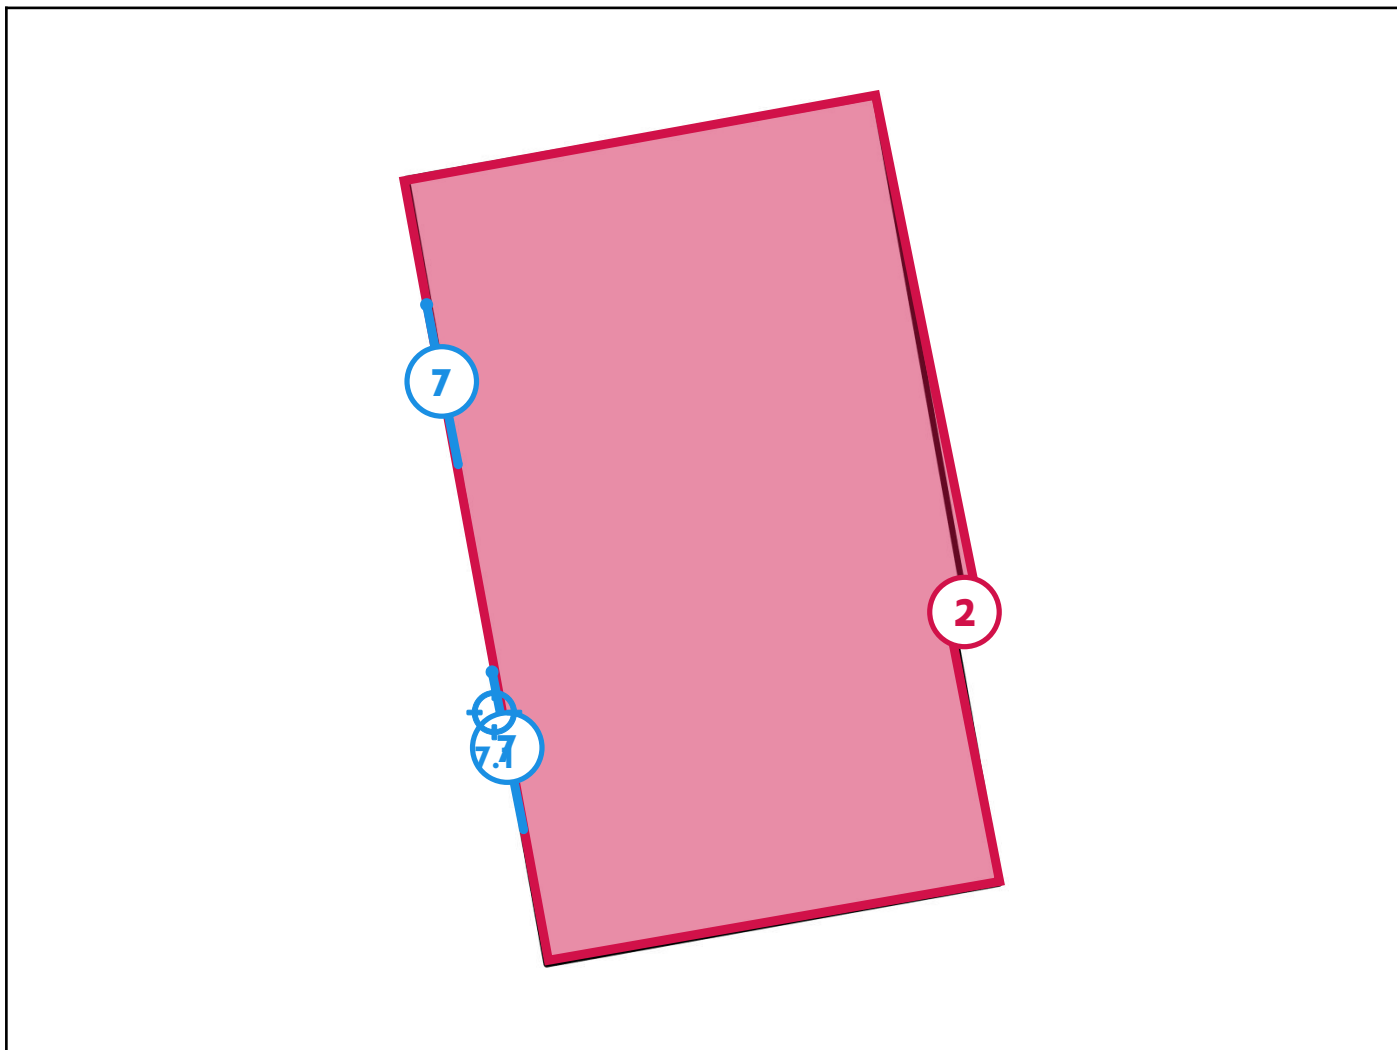
Plan 2.1: Garage

Beschrijving	Type	Actie
2. Golfplaten	Asbestmateriaal	Dringend verwijderen
7. Mastiek	Geen asbest	-
7.1 Code: P1	Puntmonster	-

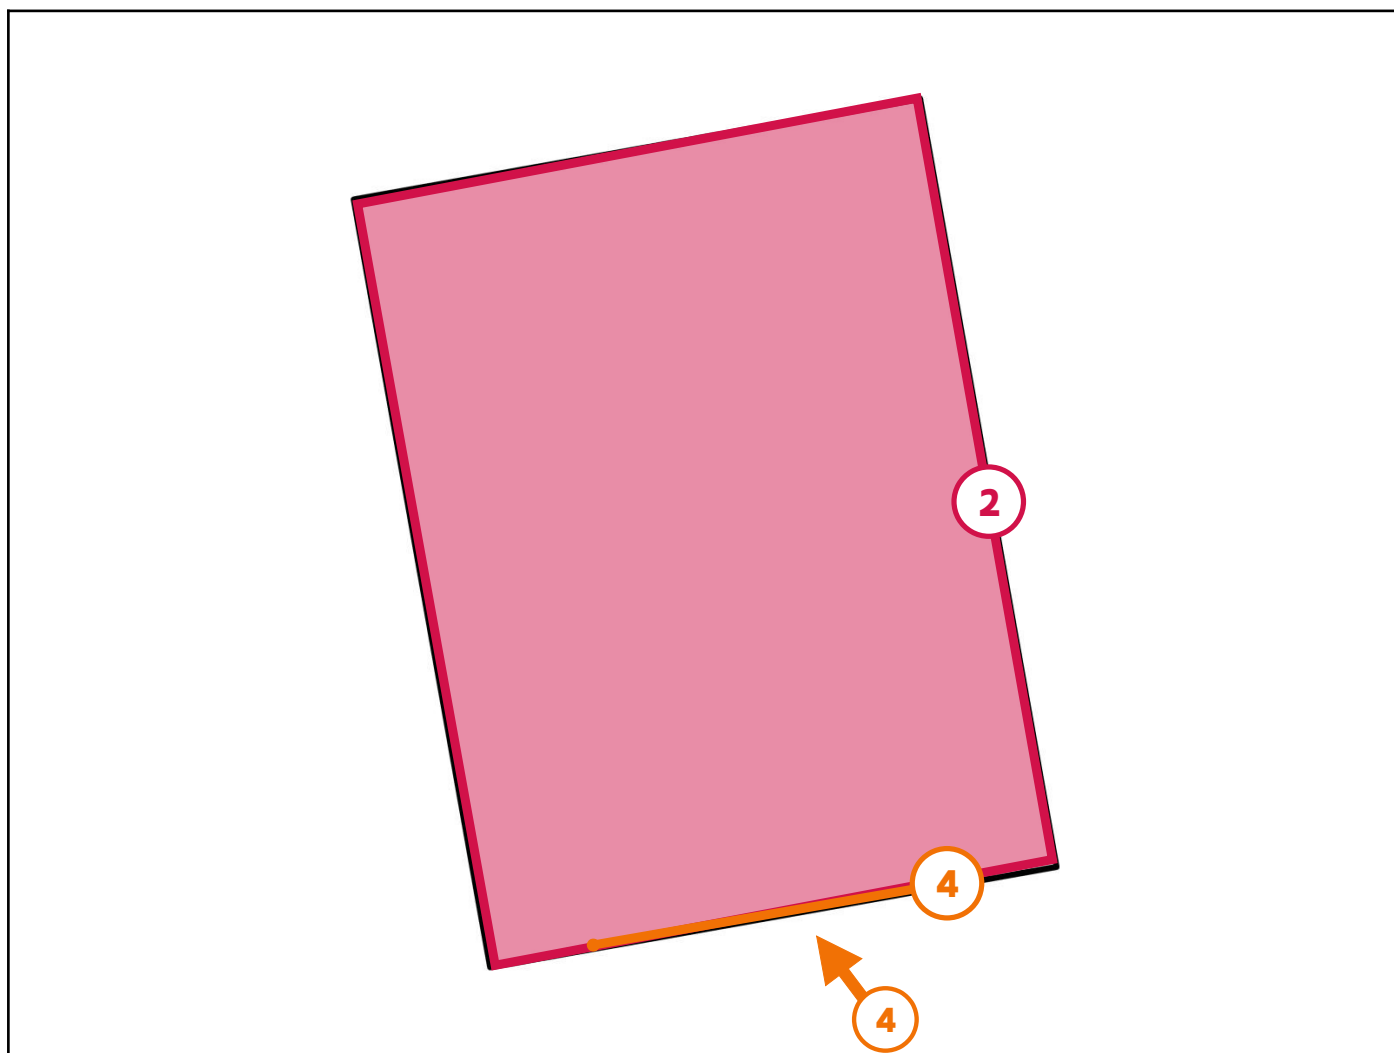
Plan 3.1: Schuur

Beschrijving	Type	Actie
2. Golfplaten	Asbestmateriaal	Dringend verwijderen
4. Watervaste plaat garage	Asbestmateriaal	Verwijderen

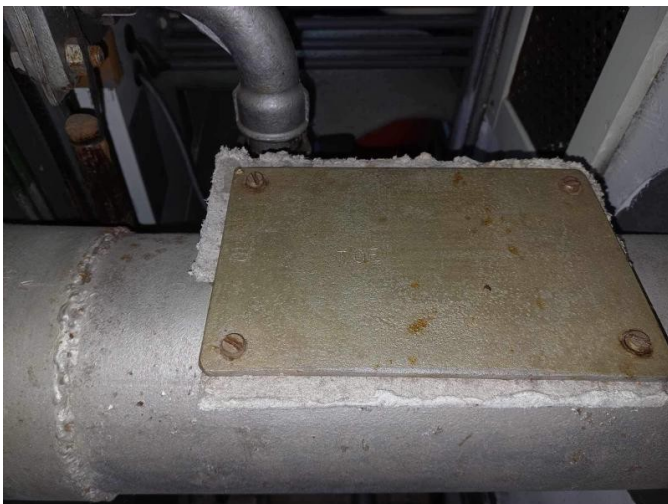
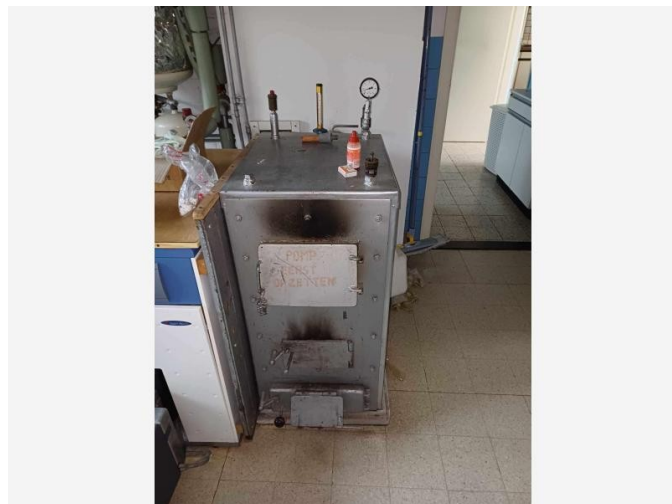
Conclusie

Het asbestmateriaal valt onder de mijlpaal van 2034.

Eindbeoordeling materiaalrisico	Hoog materiaalrisico en/of hoge kans op vezelvrijgave
Opmerking	CV-ketel is niet meer in gebruik.

Gebondenheid	Categorie 3: niet-hechtgebonden met weinig of geen matrix
Asbestsoort (vezeltype)	Crocidoliet aanwezig
Asbestconcentratie	Hoog ($\geq 50\%$)
Afschermingsgraad van het gehele materiaal	Geheel of deels (ook) vrij aan de binnenlucht
Toestand van het materiaal	Zwaar beschadigd, zwaar verweerd

Beschrijving	Pakking CV-ketel
Omgeving	Binnen
Primaire drager	HVAC infrastructuur en uitrusting
Asbestmateriaal	Pakking, dichting
Bindmiddel van asbestmateriaal	Weinig of geen bindmiddel (textiel, bevloking, ...)
Gebondenheid op basis van bindmiddel	Niet-hechtgebonden
Hoeveelheid (gewicht - aantal)	<ul style="list-style-type: none">0,20 kg - 1 stuk
Totaal gewicht	0,20 kg
Eenvoudig bereikbaar	Ja
Bevestigingswijze	<ul style="list-style-type: none">Geklemd

Dringend verwijderen

- Verwijder dit asbestmateriaal zo snel mogelijk. Volg de toestand goed op.

- Eenvoudige handelingen: enkel door erkend asbestverwijderaar
Best de volledige CV-ketel verwijderen aangezien deze CV-ketel toch niet meer in gebruik is.

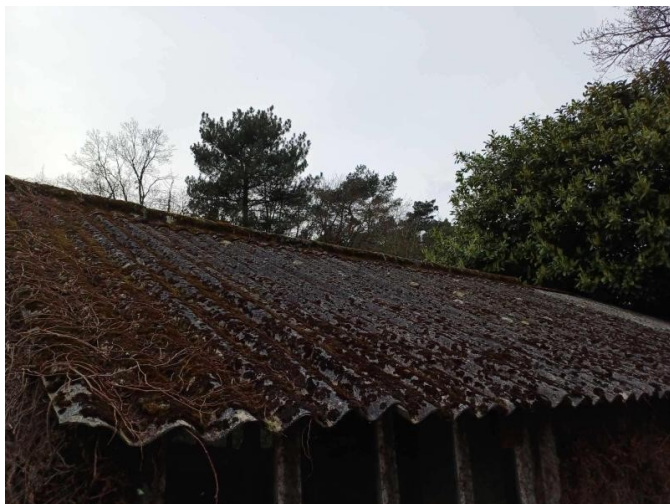
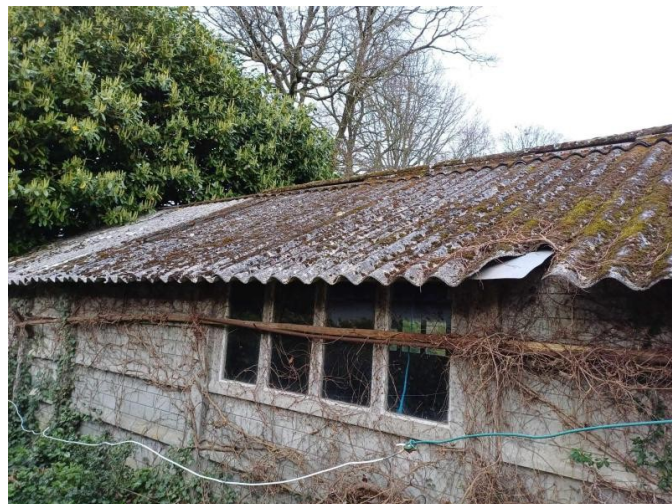
Conclusie

Het asbestmateriaal valt onder de mijlpaal van 2034.

Eindbeoordeling materiaalrisico	Hoog materiaalrisico en/of hoge kans op vezelvrijgave
---------------------------------	---

Gebondenheid	Categorie 1: hechtgebonden in oorsprong
Asbestsoort (vezeltype)	Crocidoliet aanwezig
Asbestconcentratie	Laag (< 50%)
Afschermingsgraad van het gehele materiaal	Geheel of deels (ook) vrij aan de binnenlucht
Toestand van het materiaal	Matig beschadigd, matig verweerd

Beschrijving	Golfplaten
Omgeving	Grenst aan binnen- en buitenlucht
Primaire drager	Schuin dak
Asbestmateriaal	Dak- en gevelbekleding - Golfplaat
Bindmiddel van asbestmateriaal	Cement
Gebondenheid op basis van bindmiddel	Hecht
Hoeveelheid (oppervlakte - aantal)	• 59,98 m ² - 1 stuk

Dringend verwijderen

- Verwijder dit asbestmateriaal zo snel mogelijk. Volg de toestand goed op.
- Hemelwater dat afspoelt van asbestcement daken of gevels kan asbestdeeltjes bevatten. Gebruik het enkel voor gesloten circuits (bv. spoelen toiletten). Reinig na het vervangen van het dak of de gevel de dakgoten en regenwaterput of -ton om asbesthoudend sediment of slib te verwijderen

- Eenvoudige handelingen: mag via doe-het-zelf of door werknemer(s) met opleidingsattest eenvoudige handelingen
Vast of (hecht)gebonden asbest: bij dit type zijn de asbestvezels gebonden met een bindmiddel, bijvoorbeeld cement, kunststof of lijm. Vaak voorkomende toepassingen zijn golfplaten, dakleien en schoorstenen. Zolang het materiaal in goede staat is én u er juist mee omspringt (niet schuren, breken, slijpen of boren), komen er nauwelijks vezels vrij. Vaste of (hecht)gebonden asbesthoudende toepassingen in goede staat zijn daarom het minst schadelijk voor de gezondheid. Dit type asbest mag u zelf verwijderen, op voorwaarde dat u de richtlijnen volgt.

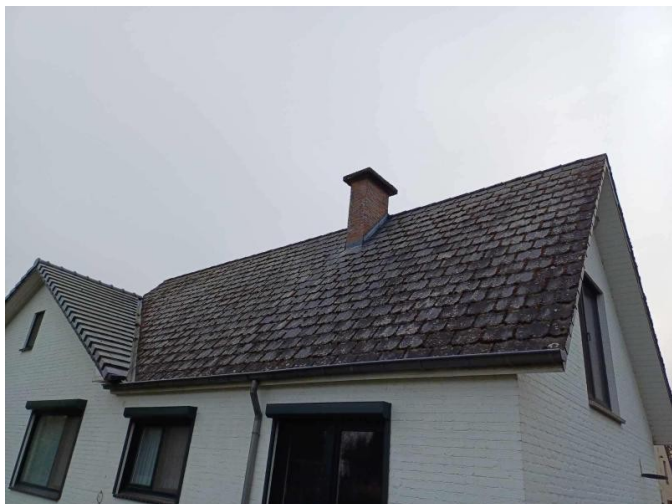
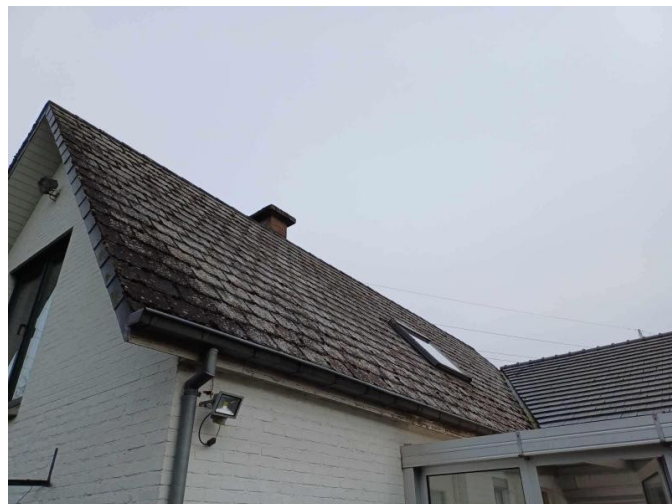
Conclusie

Het asbestmateriaal valt onder de mijlpaal van 2034.

Eindbeoordeling materiaalrisico	Verhoogd materiaalrisico en/of verhoogde kans op vezelvrijgave
---------------------------------	--

Gebondenheid	Categorie 1: hechtgebonden in oorsprong
Asbestsoort (vezeltype)	Crocidoliet aanwezig
Asbestconcentratie	Laag (< 50%)
Afschermingsgraad van het gehele materiaal	Geheel of deels vrij aan de buitenlucht
Toestand van het materiaal	Matig beschadigd, matig verweerd

Beschrijving	Kunstleien dak
Omgeving	Buiten
Primaire drager	Schuin dak
Asbestmateriaal	Dak- en gevelbekleding - Lei, shingle
Bindmiddel van asbestmateriaal	Cement
Gebondenheid op basis van bindmiddel	Hecht

Verwijderen

- Zorg voor een veilig beheer. Vermijd het beschadigen van het asbestmateriaal. Controleer de toestand jaarlijks op wijzigingen.
- Zorg voor een veilig beheer en verwijder dit asbestmateriaal wanneer het bij werken eenvoudig bereikbaar wordt. Controleer de toestand jaarlijks op wijzigingen.
- Verwijder dit asbestmateriaal zo snel mogelijk. Volg de toestand goed op.
- Hemelwater dat afspoelt van asbestcement daken of gevels kan asbestdeeltjes bevatten. Gebruik het enkel voor gesloten circuits (bv. spoelen toiletten). Reinig na het vervangen van het dak of de gevel de dakgoten en regenwaterput of -ton om asbesthoudend sediment of slib te verwijderen

- Eenvoudige handelingen: mag via doe-het-zelf of door werknemer(s) met opleidingsattest eenvoudige handelingen
Vast of (hecht)gebonden asbest: bij dit type zijn de asbestvezels gebonden met een bindmiddel, bijvoorbeeld cement, kunststof of lijm. Vaak voorkomende toepassingen zijn golfplaten, dakleien en schoorstenen. Zolang het materiaal in goede staat is én u er juist mee omspringt (niet schuren, breken, slijpen of boren), komen er

nauwelijks vezels vrij. Vaste of (hecht)gebonden asbesthoudende toepassingen in goede staat zijn daarom het minst schadelijk voor de gezondheid. Dit type asbest mag u zelf verwijderen, op voorwaarde dat u de richtlijnen volgt.

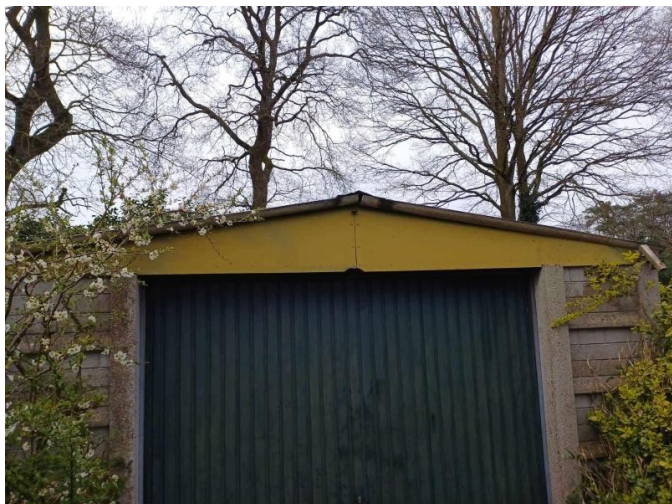
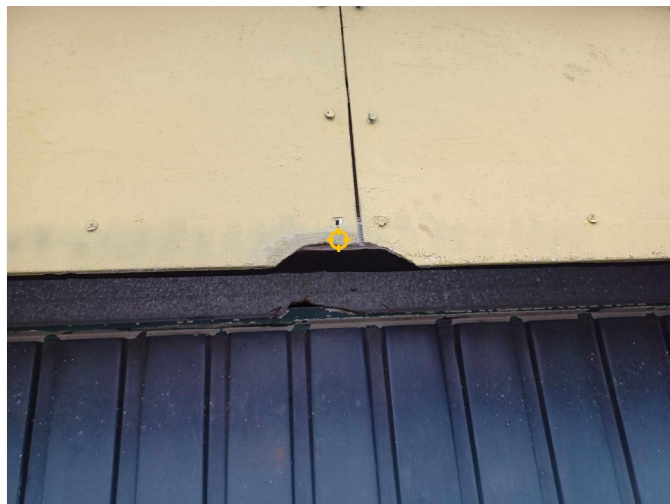
Conclusie

Het asbestmateriaal valt onder de mijlpaal van 2040.

Eindbeoordeling materiaalrisico	Verhoogd materiaalrisico en/of verhoogde kans op vezelvrijgave
---------------------------------	--

Gebondenheid	Categorie 1: hechtgebonden in oorsprong
Asbestsoort (vezeltype)	Alleen chrysotiel
Asbestconcentratie	Laag (< 50%)
Afschermingsgraad van het gehele materiaal	Geheel of deels (ook) vrij aan de binnenlucht
Toestand van het materiaal	Matig beschadigd, matig verweerd

#	Type	Referentie	Resultaat
4.1	Puntmonster	P2	Chrysotiel

Beschrijving	Watervaste plaat garage
Omgeving	Grenst aan binnen- en buitenlucht
Primaire drager	Wand buitenschil
Asbestmateriaal	Plaat, paneel, tablet - Type Menuiserite
Bindmiddel van asbestmateriaal	Cement
Gebondenheid op basis van bindmiddel	Hecht
Hoeveelheid (oppervlakte - dikte - aantal)	• 2,00 m ² - 0,48 cm - 1 stuk
Totaal volume	0,01 m ³

Verwijderen

- Verwijder dit asbestmateriaal zo snel mogelijk. Volg de toestand goed op.
- Hemelwater dat afspoelt van asbestcement daken of gevels kan asbestdeeltjes bevatten. Gebruik het enkel voor gesloten circuits (bv. spoelen toiletten). Reinig na het vervangen van het dak of de gevel de dakgoten en regenwaterput of -ton om asbesthoudend sediment of slib te verwijderen

- Eenvoudige handelingen: enkel door erkend asbestverwijderaar
Menuiserieplaat - reeds beschadigd. Emulsie van asbestdeeltjes tijdens afbraak niet uit te sluiten. Vandaar enkel door erkend asbestverwijderaar.

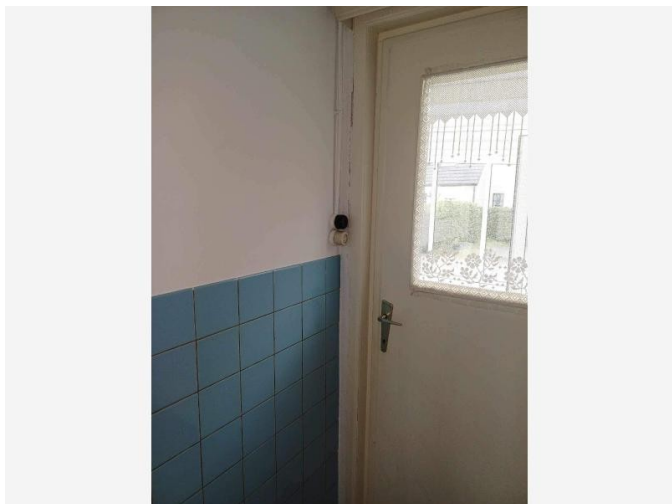
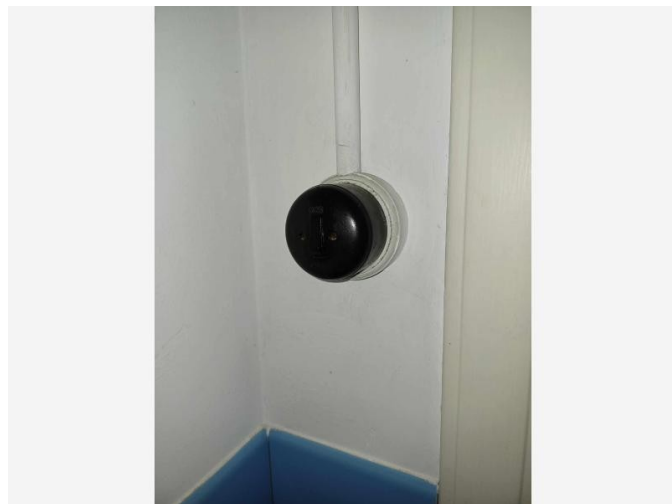
Conclusie

Het asbestmateriaal valt onder de mijlpaal van 2040.

Eindbeoordeling materiaalrisico	Laag materiaalrisico en/of verlaagde kans op vezelvrijgave
---------------------------------	--

Gebondenheid	Categorie 1: hechtgebonden in oorsprong
Asbestsoort (vezeltype)	Crocidoliet aanwezig
Asbestconcentratie	Laag (< 50%)
Afschermingsgraad van het gehele materiaal	Geheel of deels (ook) vrij aan de binnenlucht
Toestand van het materiaal	Onbeschadigd, niet verweerd

Beschrijving	Bakelietschakelaars
Omgeving	Binnen
Primaire drager	Communicatie en elektrische infrastructuur en uitrusting
Asbestmateriaal	Plaat, paneel, tablet - Type Bakeliet
Bindmiddel van asbestmateriaal	Kunststof of -hars
Gebondenheid op basis van bindmiddel	Hecht
Hoeveelheid (oppervlakte - dikte - aantal)	• 0,10 m ² - 5,00 cm - 1 stuk
Totaal volume	0,005 m ³
Eenvoudig bereikbaar	Ja
Bevestigingswijze	• Geschroefd
Identificatiemethode	Vaststelling zonder monsternamen

Destructieve handeling voor identificatie	Nee
Opmerking	Bakelietschakelaars doorheen het huis te vinden.

Zorgvuldig beheren

- Zorg voor een veilig beheer. Vermijd het beschadigen van het asbestmateriaal. Controleer de toestand jaarlijks op wijzigingen.

- Eenvoudige handelingen: mag via doe-het-zelf of door werknemer(s) met opleidingsattest eenvoudige handelingen
In zijn geheel verwijderen.

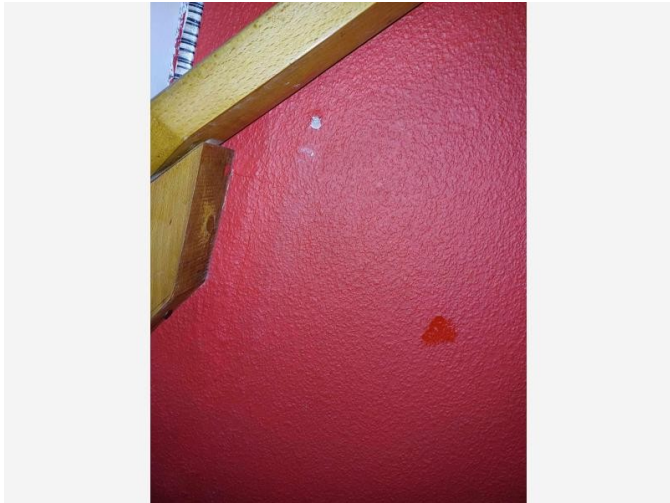
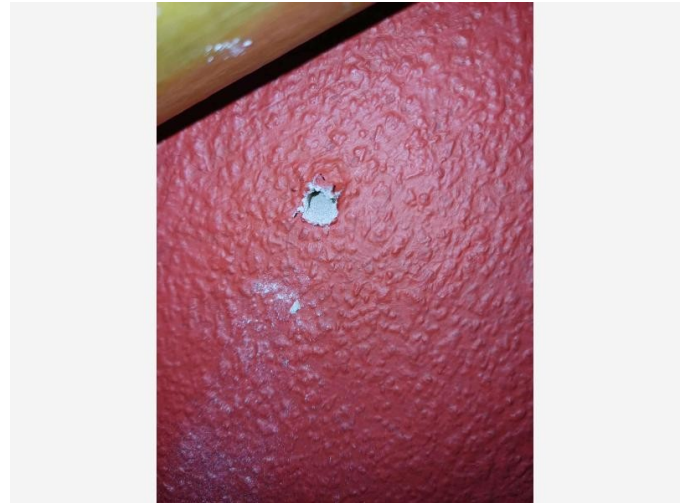
Geen asbest

#	Type	Referentie	Resultaat
6.1	Mengmonster	MM1	Geen asbest

Beschrijving	Pleisterwerk binnenmuur
Omgeving	Binnen
Primaire drager	Binnenwand

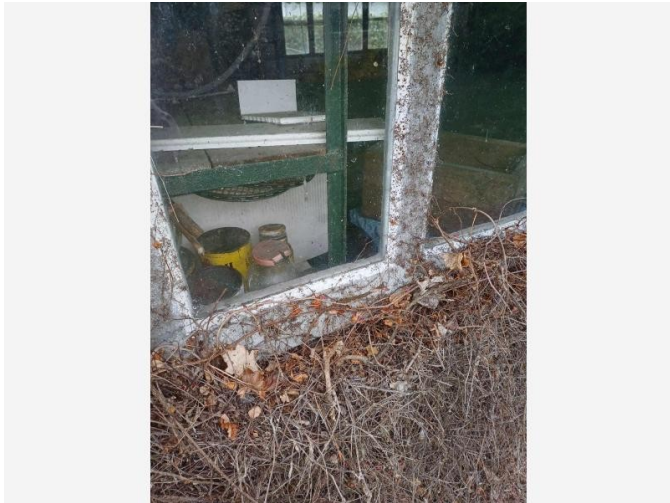
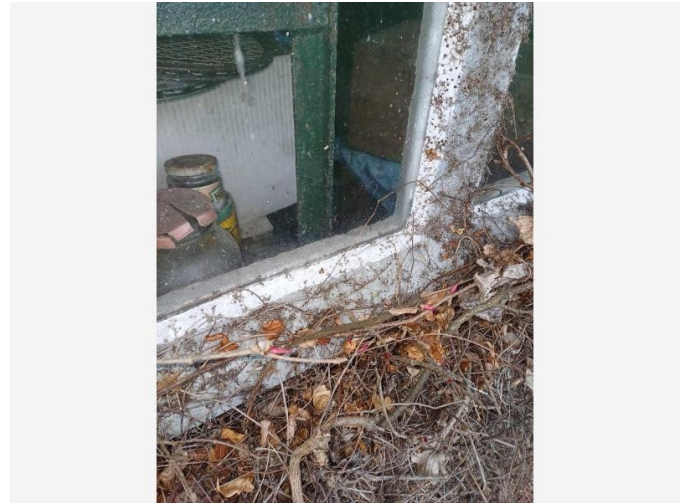
Geen asbest

#	Type	Referentie	Resultaat
7.1	Puntmonster	P1	Geen asbest

Beschrijving	Mastiek
Omgeving	Buiten
Primaire drager	Wandopening verticaal (raam, deur, ...)
Bindmiddel van materiaal	Kitten, mastiek, pasta

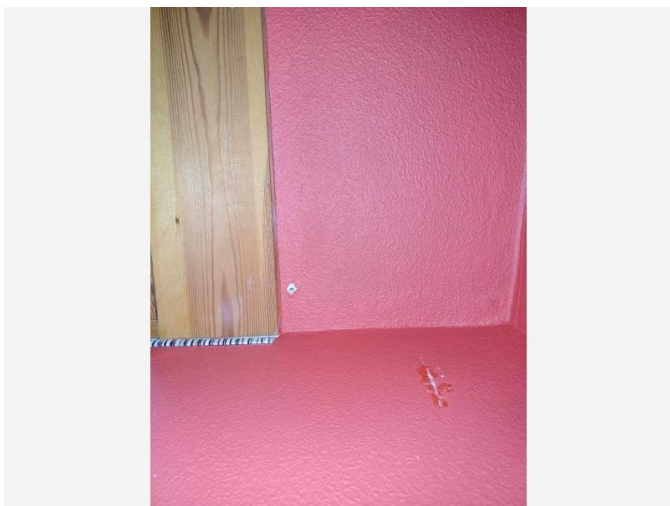
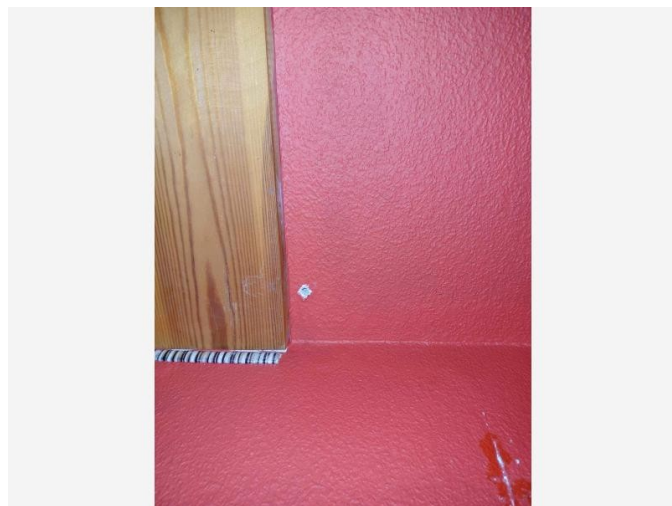
Geen asbest

#	Type	Referentie	Resultaat
8.1	Mengmonster	MM2	Geen asbest

Beschrijving	Pleisterwerk plafonds
Omgeving	Binnen
Primaire drager	Plafond
