Asbestinventarisatetest

Boogstraat 11, 2490 Balen

Attestnummer : 20240402-000317.000

Uitgegeven op : 02.04.2024

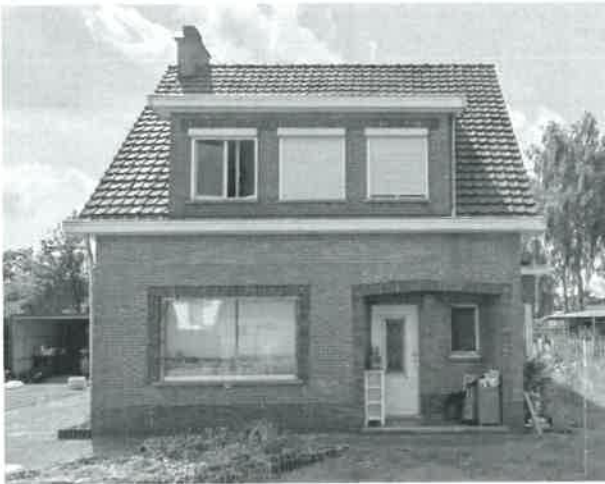
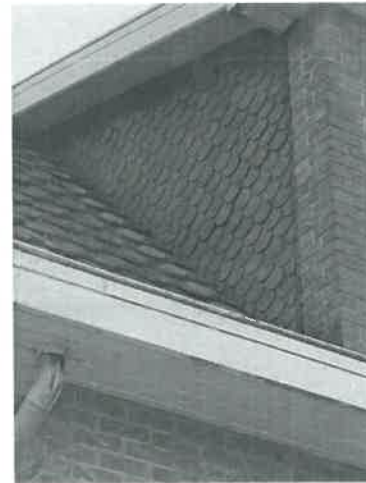
Fiche 1: Leien

Asbestmateriaal

Dringend verwijderen

Eindbeoordeling materiaalisico	Hoog materiaalisico en/of hoge kans op vezelvrijgave
--------------------------------	--

Gebondenheid	Categorie 1: hechtgebonden in oorsprong
Asbestsoort (vezeltype)	Crocidoliet aanwezig
Asbestconcentratie	Laag (< 50%)
Afschermingsgraad van het gehele materiaal	Geheel of deels (ook) vrij aan de binnenlucht
Toestand van het materiaal	Matig beschadigd, matig verweerd

Opmerking	<p>Er is geen staal genomen, de reden is dat men zelf de leien mag verwijderen.</p> <p>Indien men tegen 2034 het tegendeel wil bewijzen, is het noodzakelijk eerst een staal te nemen van de nemen.</p> <p>men kan zelf een staal nemen en dit staal opsturen naar een erkend LABO.</p>
------------------	---

- Zorg voor een veilig beheer. Vermijd het beschadigen van het asbestmateriaal. Controleer de toestand jaarlijks op wijzigingen.
- Hemelwater dat afspoelt van asbestcement daken of gevels kan asbestdeeltjes bevatten. Gebruik het enkel voor gesloten circuits (bv. spoelen toiletten). Reinig na het vervangen van het dak of de gevel de dakgoten en regenwaterput of -ton om asbesthoudend sediment of slib te verwijderen

- Eenvoudige handelingen: mag via doe-het-zelf of door werknemer(s) met opleidingsattest eenvoudige handelingen
Men mag deze hechtgebonden toepassing zelf verwijderen,

- Hou minderjarigen uit de buurt.
- Vermijd stof door de leien te bevochtigen of te fixeren. Dat doet u door water te vernevelen of door een aangepast fixeermiddel te gebruiken. U vindt zoân fixeermiddel in de gespecialiseerde bouwhandel.

- Demonteer de leien door ze ÃÃn voor ÃÃn met de hand los te maken of los te schroeven.
- Gebruik alleen handwerktuigen, zoals een schroevendraaier of een handzaag. Vermijd krachtige mechanische werktuigen zoals boor- en schuurmachines, zaag- en slijpschijven: die kunnen asbestvezels losmaken en asbeststof in de lucht brengen. Om vastgeroeste bouten door te zagen of te slijpen kunt u uitzonderlijk en heel kort een mechanisch hulpmiddel gebruiken. Doe dat alleen als u zeker bent dat u het eigenlijke asbestmateriaal niet zal raken.

- Probeer de leien niet te breken of te beschadigen.
- Gooi de leien nooit naar beneden, maar breng ze voorzichtig naar de begane grond.

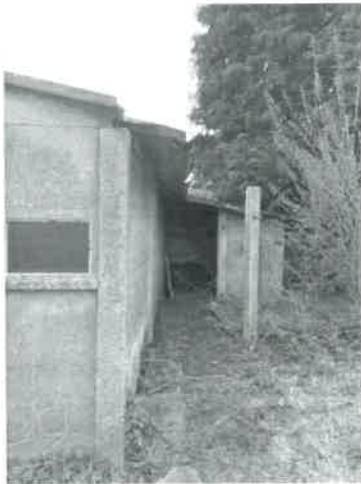
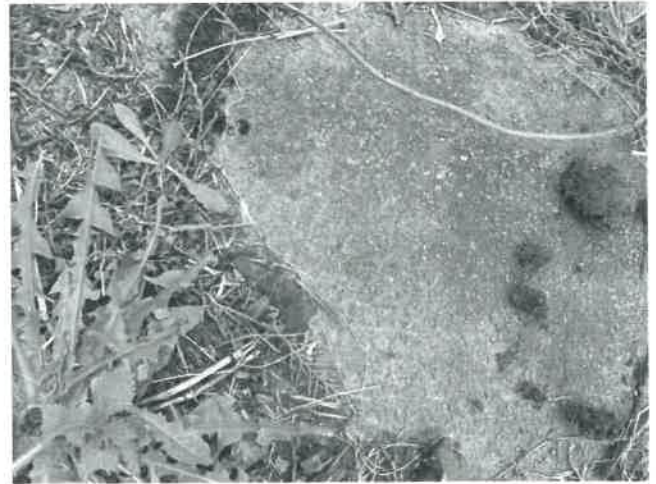
Fiche 2: Dakgoot en vaste ondergrond

Asbestmateriaal - afvalstof

Dringend verwijderen

Gecontamineerd slib in dakgoten bevat losse asbestvezels en brokjes sterk verweerd asbestcement, vaak met (opgedroogd) mos. Het gaat dus niet over een hechtgebonden toepassing. Verwijdering kan echter wel met de techniek van de eenvoudige handelingen. Zorg er wel voor dat het slib vochtig genoeg is. Als het slib te droog is, kunnen tijdens de verwijdering asbestvezels vrijkomen in de omgevingslucht.

In dakgoten zal zich op termijn een laagje sediment vormen. In dit bezinksel zullen ook (niet vast te stellen) resten (asbestcementdeeltjes en asbestvezelbundels) aanwezig zijn.

Diverse studies toonden aan de asbestcementen daken verweren vanaf een levensduur van 15 tot 20 jaar. Weersinvloeden, trillingen, mestdampen en bewegingen van het dakgebinte zijn factoren die deze verwerking in de hand werken. Hemelwater heeft een licht zuur karakter wat de cementmatrix aantast. Mestdampen hebben een corrosief karakter. Naarmate deze aantasting zich verder zet, wordt de cementmatrix meer en meer verzwakt en gaan kleine cementdeeltjes en asbestvezelbundels loskomen en meespoelen met het hemelwater. Dit asbesthoudend hemelwater vloeit weg naar op de onderliggende dakgoot.

- Verwijder het asbestafval.

- Eenvoudige handelingen: mag via doe-het-zelf of door werknemer(s) met opleidingsattest eenvoudige handelingen
Men mag de dakgoot zelf reinigen.

- hou minderjarigen uit de buurt.
- draag de nodige PBM's: tenminste een masker met FFP3-filter, wegwerpoverall en handschoenen.
- reinig uw dakgoot alleen bij nat weer
- reinig de dakgoot met de hand
- gooi het afvalwater (emmer) in de riool of toilet.
- verzamel het slib en gooi het dubbel verpakt bij het restafval.
- vouw de verontreinigde doeken op en stop ze goed verpakt bij het asbestafval.
- spoel uw schoenen buiten af.
- doe als laatste uw wegwerpoverall en stofmasker uit, stop ze in een dubbele verpakking en voeg ze bij het asbestafval.

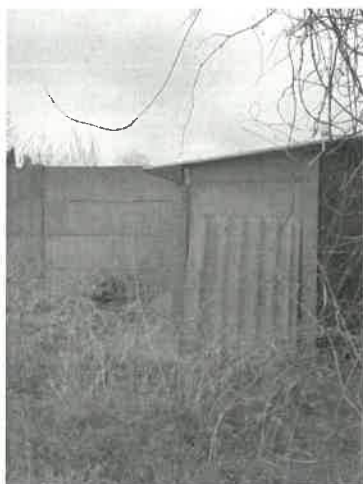
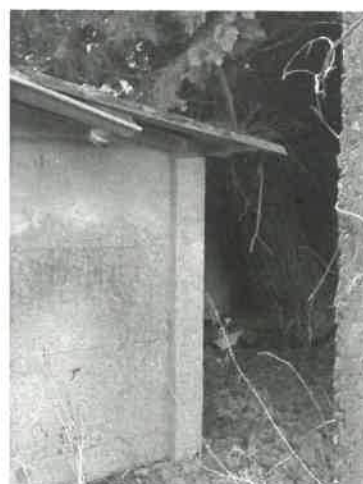
Fiche 3: Golfplaten

Asbestmateriaal

Dringend verwijderen

Eindbeoordeling materiaalrisico	Hoog materiaalrisico en/of hoge kans op vezelvrijgave
---------------------------------	---

Gebondenheid	Categorie 1: hechtgebonden in oorsprong
--------------	---

Asbestsoort (vezeltype)	Crocidoliet aanwezig
Asbestconcentratie	Laag (< 50%)
Afschermingsgraad van het gehele materiaal	Geheel of deels (ook) vrij aan de binnenlucht
Toestand van het materiaal	Matig beschadigd, matig verweerd

- Zorg voor een veilig beheer. Vermijd het beschadigen van het asbestmateriaal. Controleer de toestand jaarlijks op wijzigingen.
- Hemelwater dat afspoelt van asbestcement daken of gevels kan asbestdeeltjes bevatten. Gebruik het enkel voor gesloten circuits (bv. spoelen toiletten). Reinig na het vervangen van het dak of de gevel de dakgoten en regenwaterput of -ton om asbesthoudend sediment of slib te verwijderen

- Eenvoudige handelingen: mag via doe-het-zelf of door werknemer(s) met opleidingsattest eenvoudige handelingen
Men mag deze hechtgebonden toepassing in buitenlucht zelf verwijderen,
Asbest veilig verwijderen, hou tijdens de werken rekening met de volgende veiligheidsvoorschriften:
 - Hou minderjarigen uit de buurt.
 - Vermijd stof door de golfplaten te bevochtigen of te fixeren. Dat doet u door water te vernevelen of door een aangepast fixeermiddel te gebruiken. U vindt een fixeermiddel in de gespecialiseerde bouwhandel.

- Demonteer de golfplaten door ze 1 voor 1 met de hand los te maken of los te schroeven.
- Gebruik alleen handwerktuigen, zoals een schroevendraaier of een handzaag. Vermijd krachtige mechanische werktuigen zoals boor- en schuurmachines, zaag- en slijpschijven: die kunnen asbestvezels losmaken en asbeststof in de lucht brengen. Om vastgeroeste bouten door te zagen of te slijpen kunt u uitzonderlijk en heel kort een mechanisch hulpmiddel gebruiken. Doe dat alleen als u zeker bent dat u het eigenlijke asbestmateriaal niet zal raken.
- Probeer de golfplaten niet te breken of te beschadigen.
- Gooi de golfplaten nooit naar beneden, maar breng ze voorzichtig naar de begane grond.

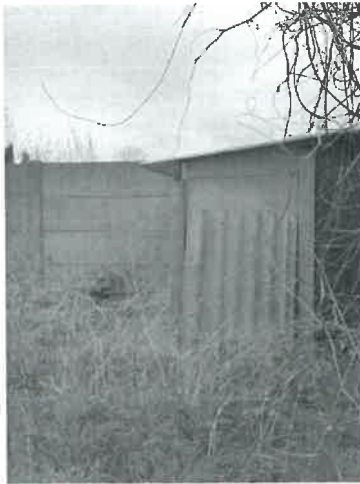
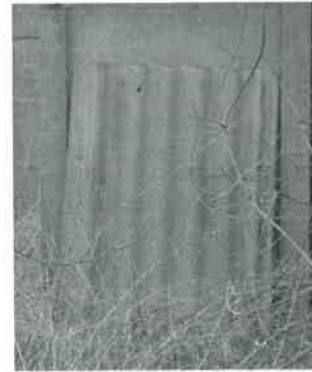
Fiche 4: Golfplaten

Asbestmateriaal - afvalstof

Dringend verwijderen

- Verwijder het asbestafval.

- Eenvoudige handelingen: mag via doe-het-zelf of door werknemer(s) met opleidingsattest eenvoudige handelingen
 - Ruim het asbestafval en uw beschermende kledij correct op na de werken.
 - Stop asbestafval in een dubbele verpakking en hou het zo intact mogelijk. Gebruik een verpakking die aangepast is aan de grootte van de stukken asbest.
 - Hou asbestafval gescheiden van andere soorten bouwafval.
 - Vouw de verontreinigde afdekfolies op en stop ze goed verpakt bij het asbestafval.
 - Hebt u binnenshuis asbest verwijderd? Ga zeker niet stofzuigen, maar maak alles schoon met water. Stop gebruikte dweilen en doeken in een dubbele verpakking en voeg ze bij het asbestafval. Verlucht nadien het gebouw.

- Spoel uw schoenen buiten af.
- Doe als laatste uw wegwerpoverall en stofmasker uit, stop ze in een dubbele verpakking en voeg ze bij het asbestafval.
- Breng het dubbel verpakte asbestafval veilig weg.

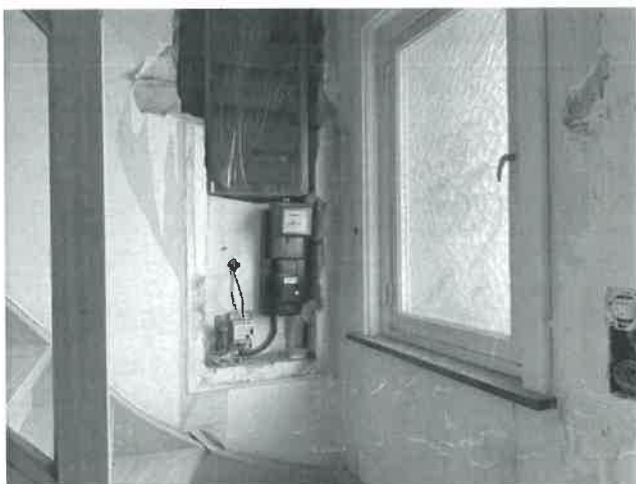
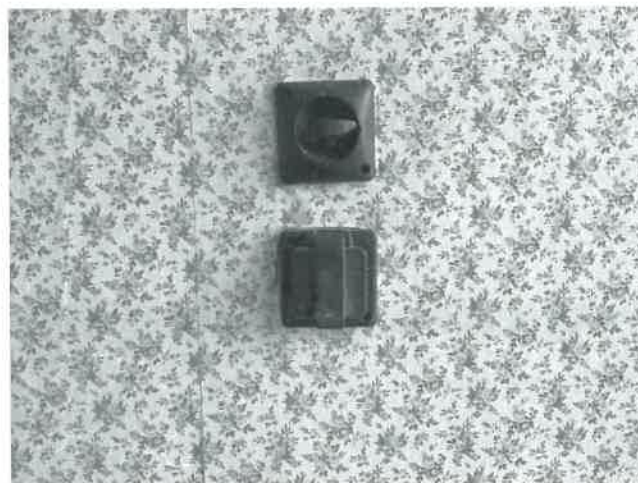
Fiche 5: Bakeliet

Asbestmateriaal

Verwijderen

Eindbeoordeling materiaalrisico	Verhoogd materiaalrisico en/of verhoogde kans op vezelvrijgave
---------------------------------	--

Gebondenheid	Categorie 1: hechtgebonden in oorsprong
Asbestsoort (vezeltype)	Crocidoliet aanwezig
Asbestconcentratie	Laag (< 50%)
Afschermingsgraad van het gehele materiaal	Geheel of deels (ook) vrij aan de binnenlucht

Toestand van het materiaal	Licht beschadigd, licht verveerd. Intact materiaal type Pical – asbestboard of categorie III 'gebondenheid'
-----------------------------------	---

- Zorg voor een veilig beheer. Vermijd het beschadigen van het asbestmateriaal. Controleer de toestand jaarlijks op wijzigingen.

- Eenvoudige handelingen: mag via doe-het-zelf of door werknemer(s) met opleidingsattest eenvoudige handelingen
Men mag deze hechtgebonden toepassing zelf verwijderen, (door de netbeheerder of door een erkende techniker)

- Hou minderjarigen uit de buurt.
- Demonteer asbestelementen door ze één voor één met de hand los te maken of los te schroeven.
- Gebruik alleen handwerktuigen, zoals een schroevendraaier of een handzaag. Vermijd krachtige mechanische werktuigen zoals boor- en schuurmachines, zaag- en slijpschijven: die kunnen asbestvezels losmaken en asbeststof in de lucht brengen. Om vastgeroeste bouten door te zagen of te slijpen kunt u uitzonderlijk en heel kort een mechanisch hulpmiddel gebruiken. Doe dat alleen als u zeker bent dat u het

- Probeer het asbest niet te breken of te beschadigen.

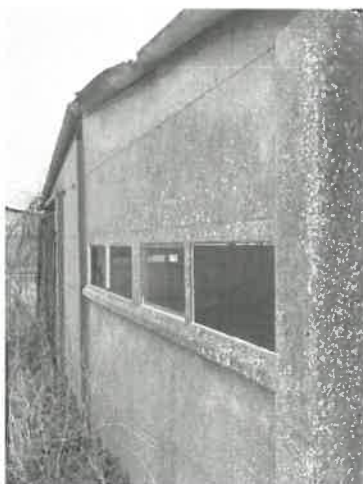
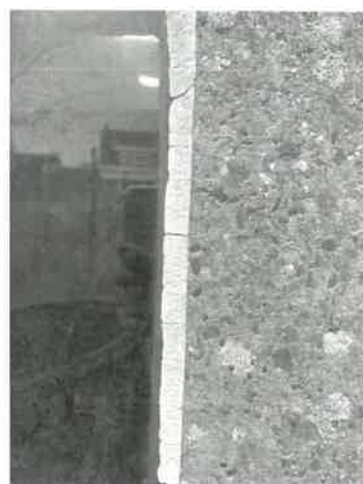
Fiche 6: Stopverf

Asbestmateriaal

Verwijderen

- Zorg voor een veilig beheer. Vermijd het beschadigen van het asbestmateriaal. Controleer de toestand jaarlijks op wijzigingen.

- Eenvoudige handelingen: mag via doe-het-zelf of door werknemer(s) met opleidingsattest eenvoudige handelingen
Men mag deze toepassing in buitenlucht zelf verwijderen,

- Hou minderjarigen uit de buurt.
- Vermijd stof door de stopverf te bevochtigen of te fixeren. Dat doet u door water te vernevelen of door een aangepast fixeermiddel te gebruiken. U vindt zoã n fixeermiddel in de gespecialiseerde bouwhandel.
- Gebruik alleen handwerktuigen, zoals een schroevendraaier of een handzaag. Vermijd krachtige mechanische werktuigen zoals boor- en schuurmachines, zaag- en slijpschijven: die kunnen asbestvezels

- Probeer de stopverf niet te breken of te beschadigen.

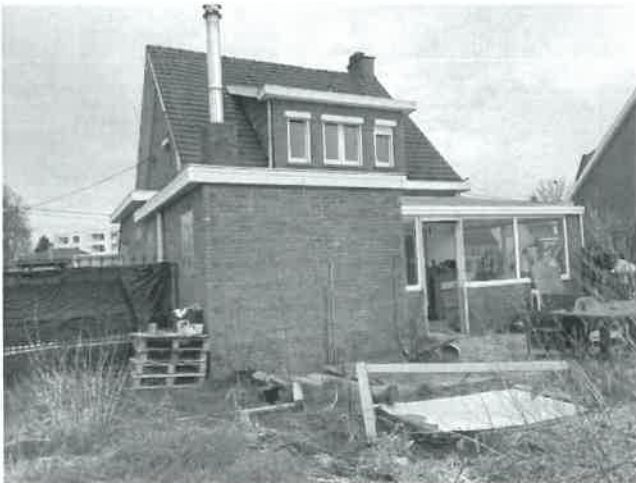
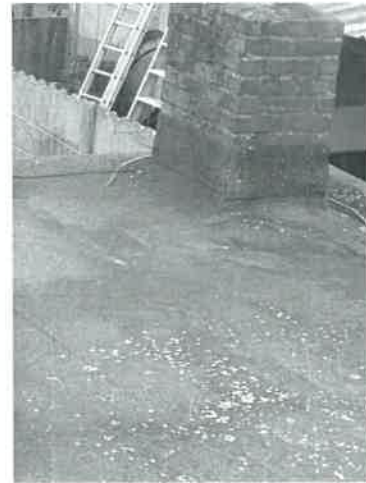
Fiche 7: Roofing

Asbestmateriaal

Identificatiemethode	Vaststelling zonder monstername Motivatie: Groot risico op structurele gevolgschade (lekschade, werking installatie,...)
Destructieve handeling voor identificatie	Nee

- Eenvoudige handelingen: mag via doe-het-zelf of door werknemer(s) met opleidingsattest eenvoudige handelingen
Er is geen staal genomen om structurele schade te voorkomen, lekkages.

- Hou minderjarigen uit de buurt.
- Vermijd stof door de roofing te bevochtigen of te fixeren. Dat doet u door water te vernevelen of door een aangepast fixeermiddel te gebruiken. U vindt zo'n fixeermiddel in de gespecialiseerde bouwhandel.
- Gebruik alleen handwerktuigen, zoals een schroevendraaier of een handzaag. Vermijd krachtige mechanische werktuigen zoals boor- en schuurmachines, zaag- en slijpschijven: die kunnen asbestvezels losmaken en asbeststof in de lucht brengen. Om vastgeroeste bouten door te zagen of te slijpen kunt u uitzonderlijk en heel kort een mechanisch hulpmiddel gebruiken. Doe dat alleen als u zeker bent dat u het eigenlijke asbestmateriaal niet zal raken.
- Probeer de roofing niet te breken of te beschadigen.
- Gooi de roofing nooit naar beneden, maar breng ze voorzichtig naar de begane grond.

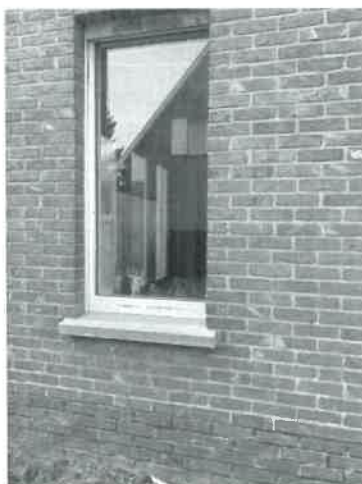
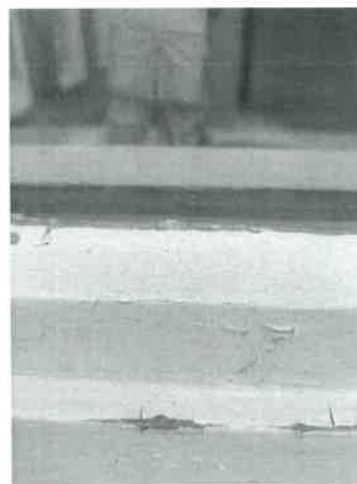
Fiche 8: Kit schrijnwerk-glas buitenzijde

Asbestmateriaal

- Hou minderjarigen uit de buurt.
- Vermijd stof door het kitwerk te bevochtigen of te fixeren. Dat doet u door water te vernevelen of door een aangepast fixeermiddel te gebruiken. U vindt zoâ € ¤n fixeermiddel in de gespecialiseerde bouwhandel.
- Gebruik alleen handwerktuigen, zoals een schroevendraaier of een handzaag. Vermijd krachtige mechanische werktuigen zoals boor- en schuurmachines, zaag- en slijpschijven: die kunnen asbestvezels

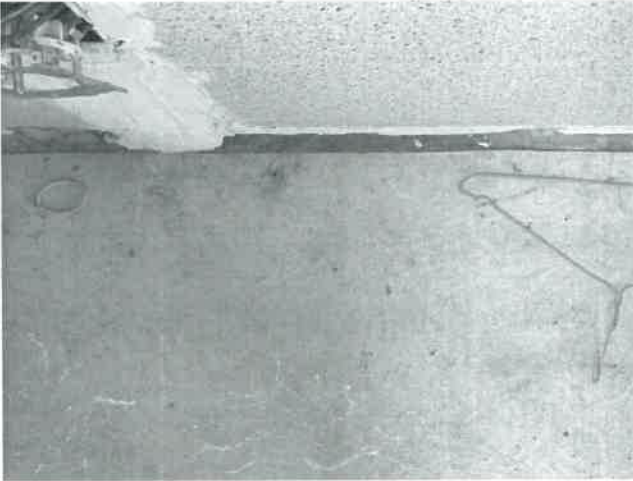
Fiche 11: Vinylvloer

Advies

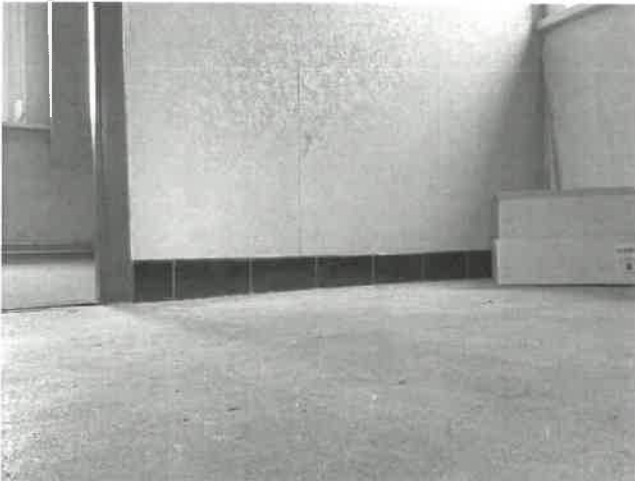
Fiche 12: Tegellijm plinten

Advies

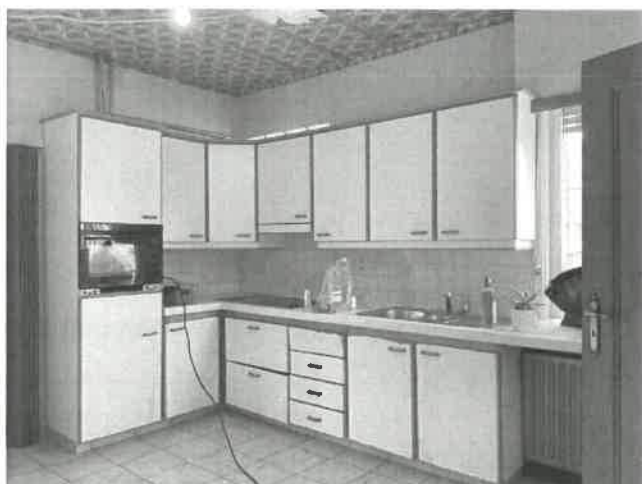
Fiche 14: Tegellijm wandtegels keuken

Advies

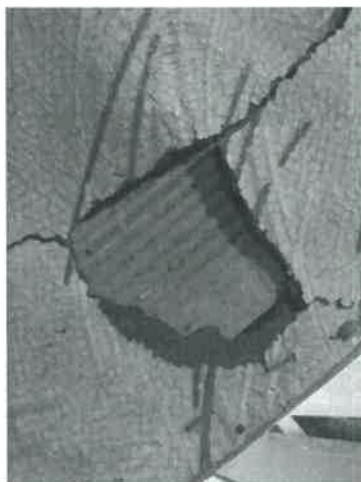
Fiche 15: Vinylvloer

Advies

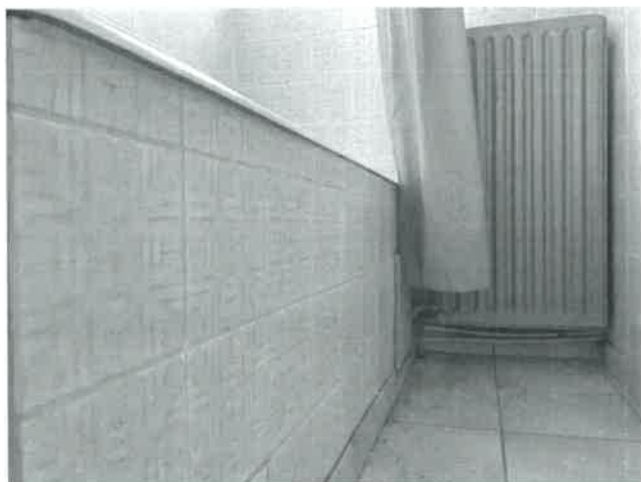
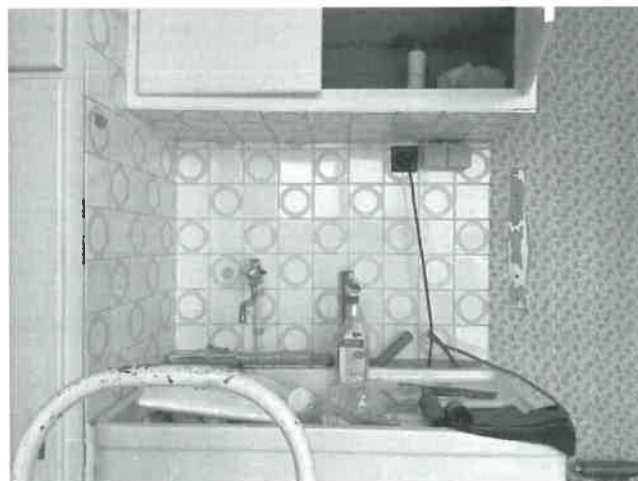
Fiche 16: Tegellijm badkamer en cv ruimte

Geen asbest

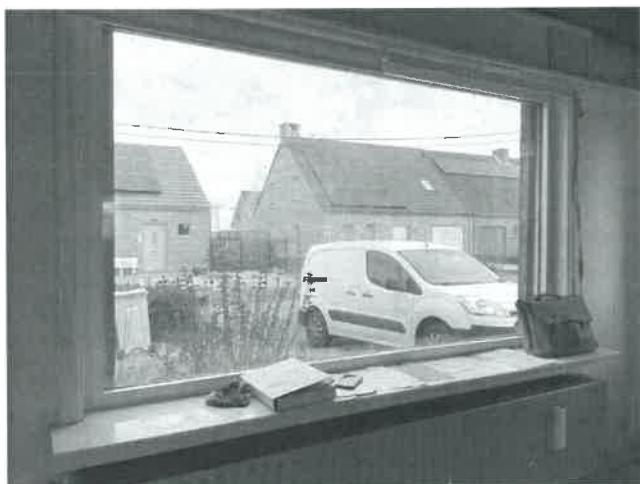
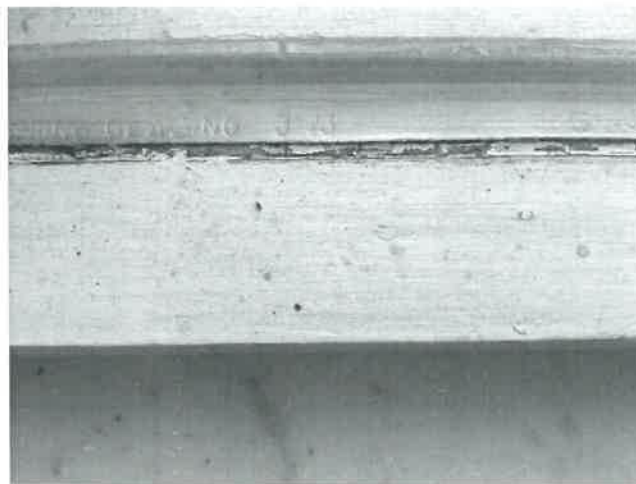
Fiche 17: Kit schrijnwerk-glas binnenzijde

Geen asbest

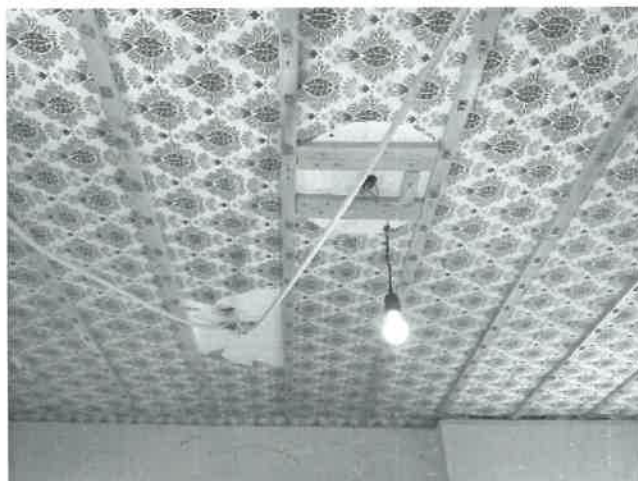
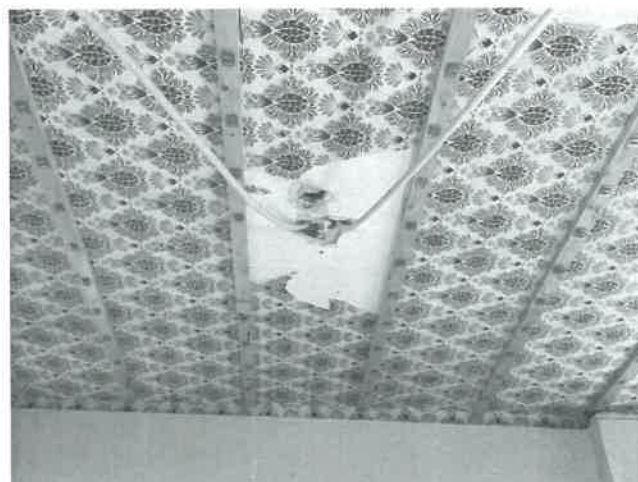
Fiche 18: Pleisterwerk plafond

Geen asbest

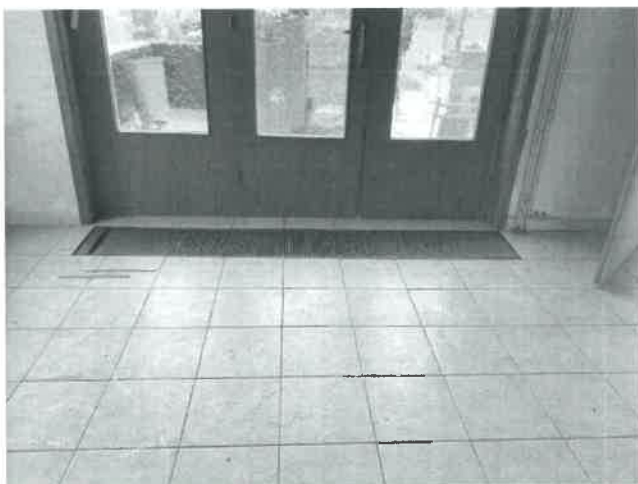
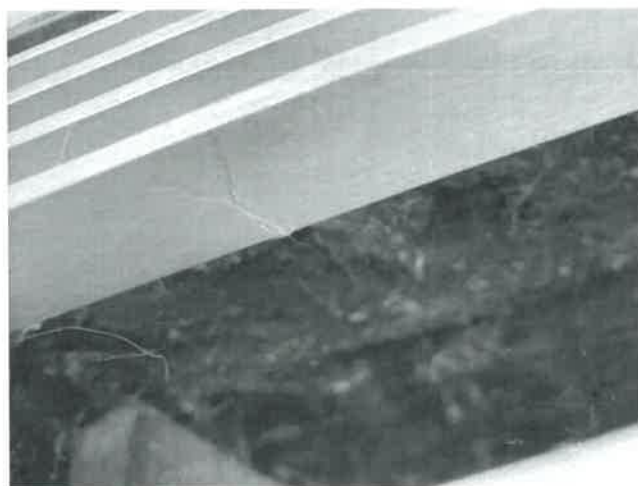
Fiche 19: Bitumen afsmeerlaag convector

Geen asbest

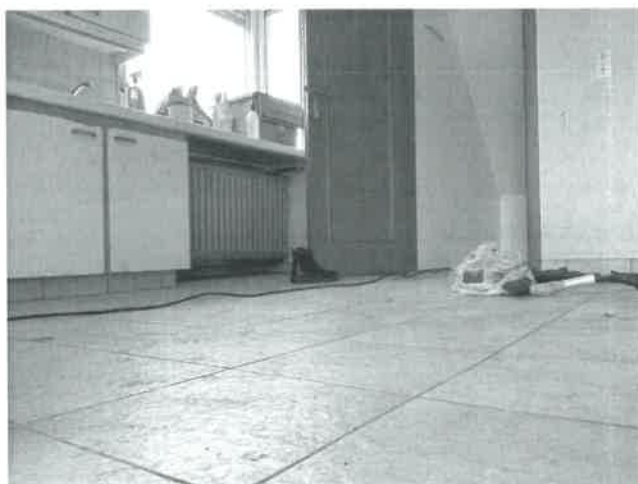
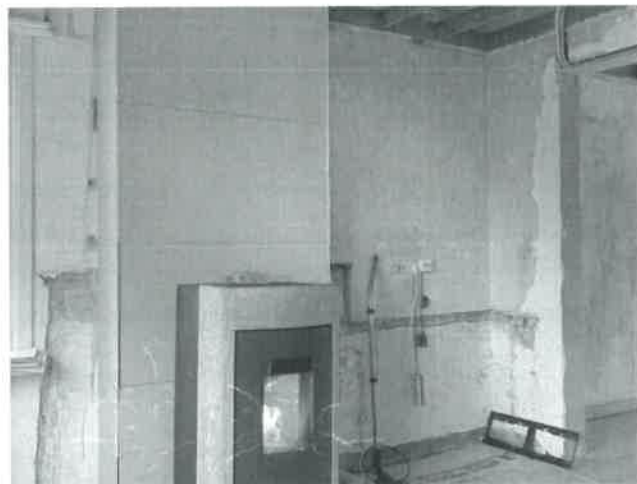
Fiche 20: Pleisterwerk muren

Geen asbest

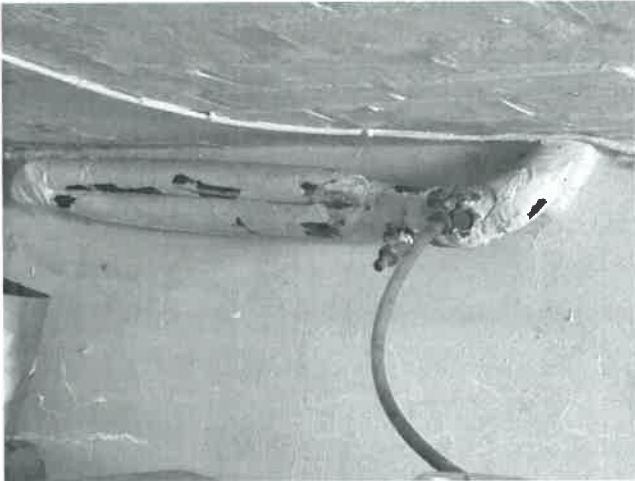
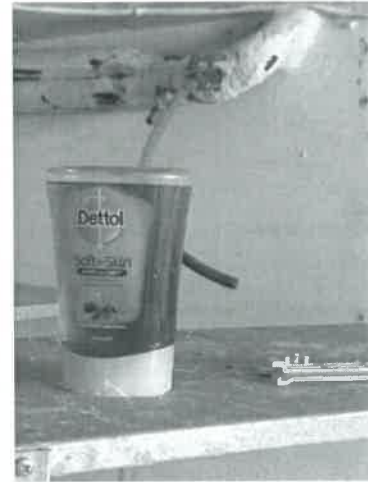
Fiche 21: Leidingisolatie gips 1 m

Geen asbest
