Asbestinventarisatetest

St.Jansstraat 135, 2490 Balen

Attestnummer : 20230425-000304.000

Niet-asbestveilig

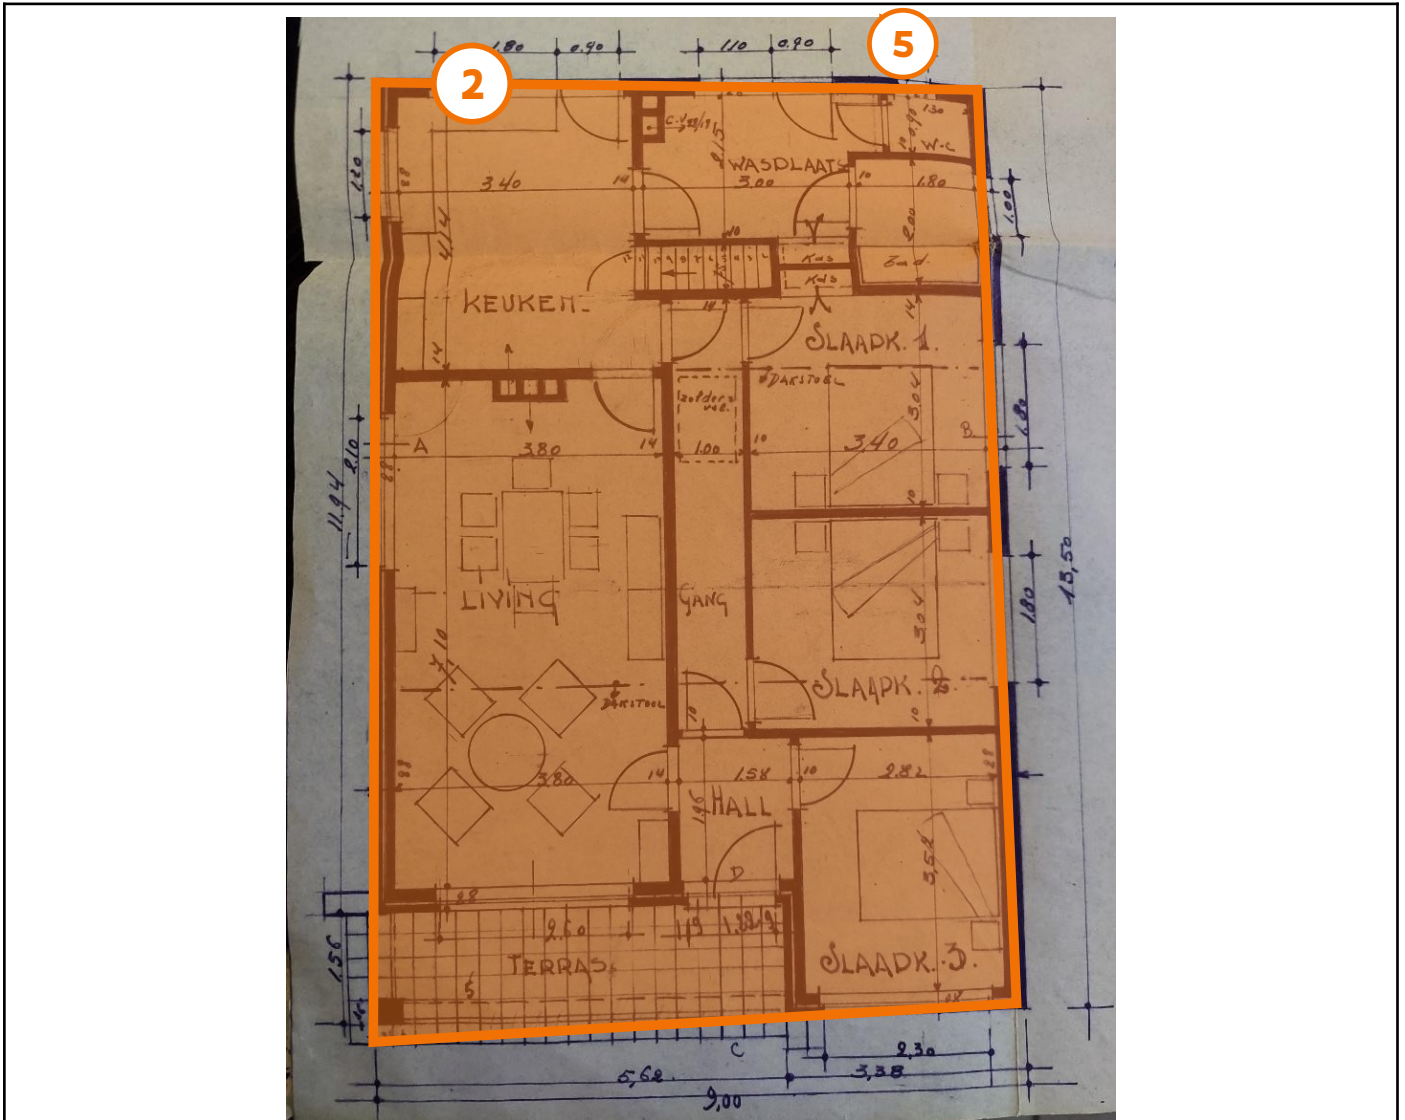
Plan 1.3: Dak

Beschrijving	Type	Actie
2. Leien	Asbestmateriaal	Verwijderen
5. Schoorsteen	Asbestmateriaal	Verwijderen

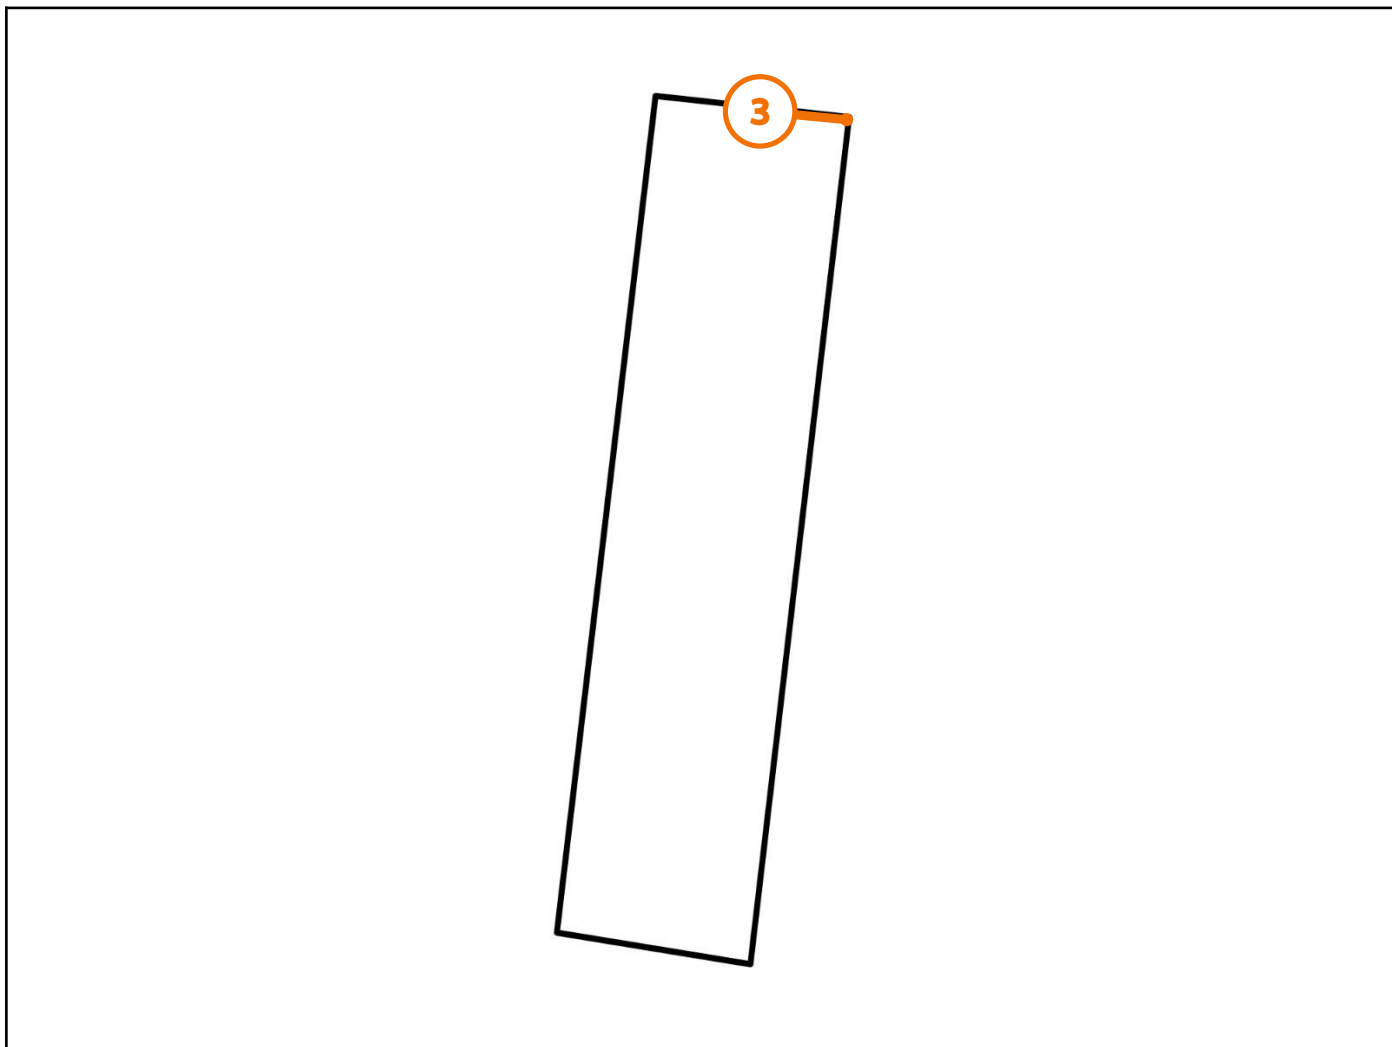
Plan 3.1: Afdak

Beschrijving	Type	Actie
3. Golfplaten afsluiting	Asbestmateriaal	Verwijderen

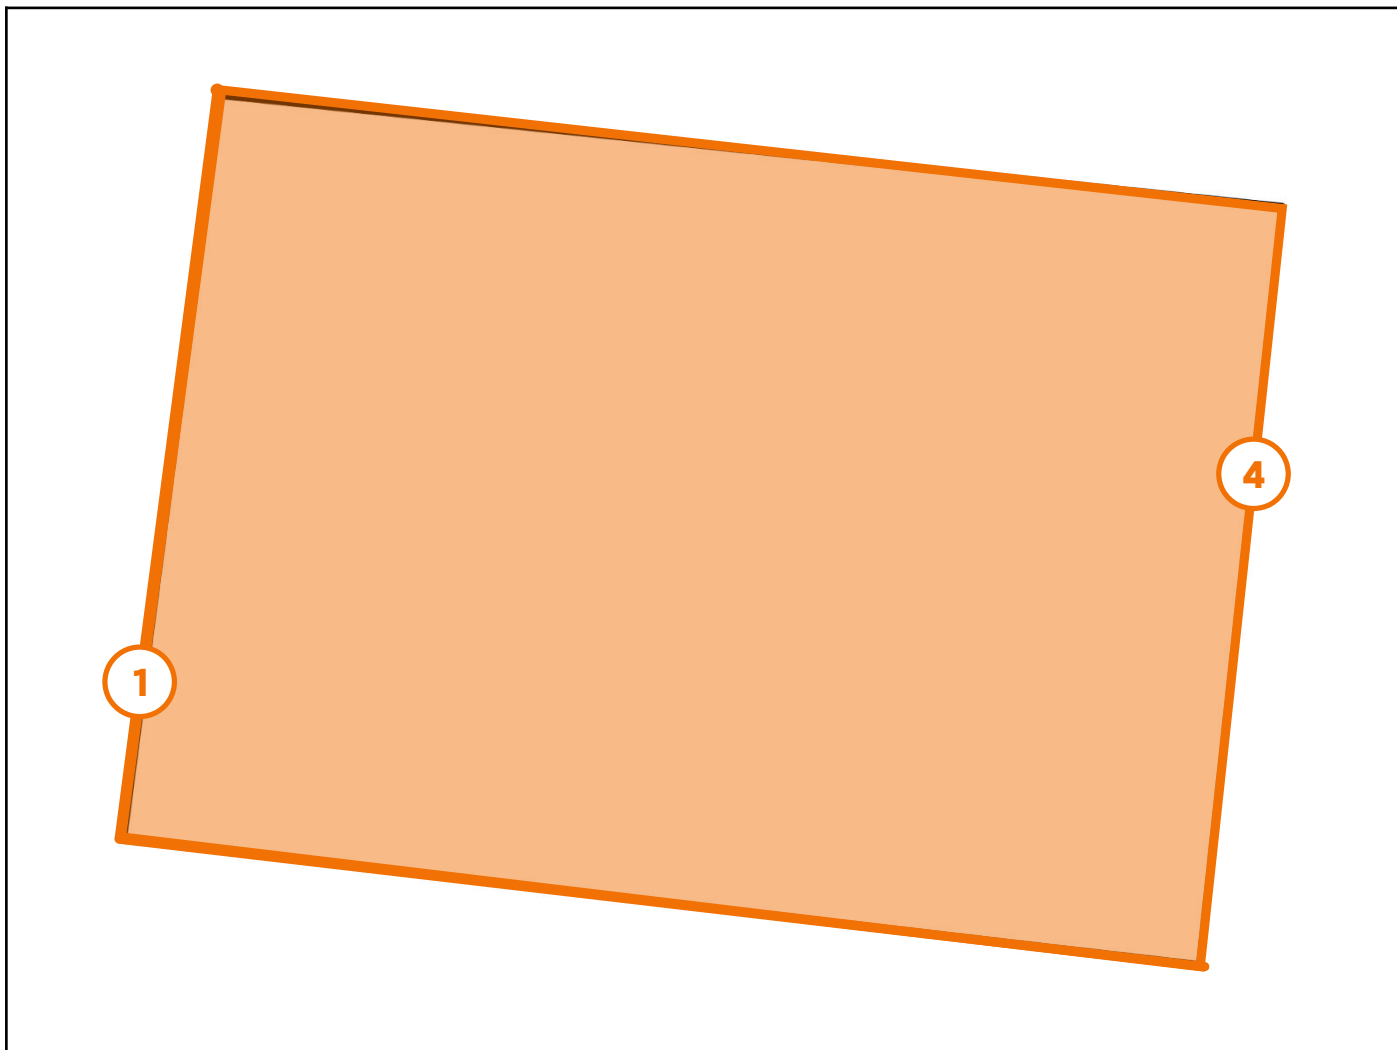
Plan 4.1: Kippenhok

Beschrijving	Type	Actie
1. Platen kippenhok	Asbestmateriaal	Verwijderen
4. Golfplaten dak	Asbestmateriaal	Verwijderen

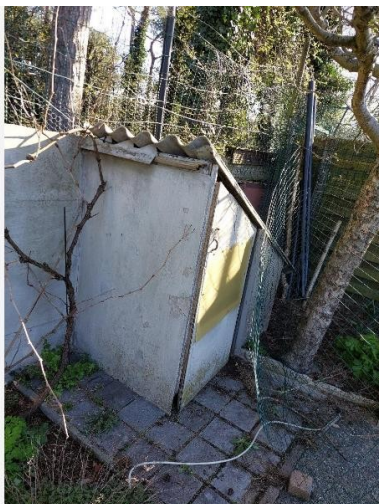
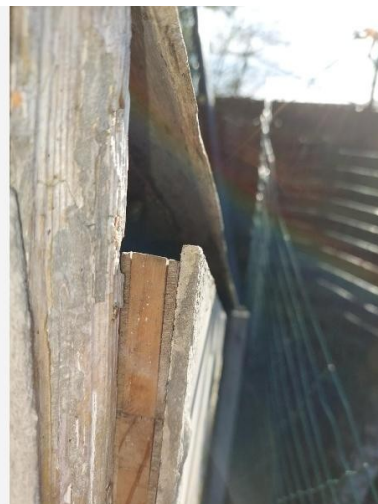
Het asbestmateriaal valt onder de mijlpaal van 2034.

Eindbeoordeling materiaalrisico	Verhoogd materiaalrisico en/of verhoogde kans op vezelvrijgave
---------------------------------	--

Gebondenheid	Categorie 2: niet-hechtgebonden met matrix
Asbestsoort (vezeltype)	Amfibool aanwezig, uitgezonderd crocidoliet
Asbestconcentratie	Hoog ($\geq 50\%$)
Afschermingsgraad van het gehele materiaal	Geheel of deels vrij aan de buitenlucht
Toestand van het materiaal	Licht beschadigd, licht verweerd. Intact materiaal type Pical – asbestboard of categorie III 'gebondenheid'

Beschrijving	Platen kippenhok
Omgeving	Buiten
Primaire drager	Afboording, omheining...
Asbestmateriaal	Plaat, paneel, tablet - Type Pical
Bindmiddel van asbestmateriaal	Gips - kalk
Gebondenheid op basis van bindmiddel	Niet-hechtgebonden
Hoeveelheid (gewicht - aantal)	<ul style="list-style-type: none">• 2,75 kg - 1 stuk
Totaal gewicht	2,75 kg
Eenvoudig bereikbaar	Ja
Bevestigingswijze	<ul style="list-style-type: none">• Geschroefd

- Zorg voor een veilig beheer. Vermijd het beschadigen van het asbestmateriaal. Controleer de toestand jaarlijks op wijzigingen.

- Eenvoudige handelingen: mag via doe-het-zelf of door werknemer(s) met opleidingsattest eenvoudige handelingen
De platen kunnen eenvoudig zelf verwijderd worden en afgevoerd naar het containerpark. Vermijd het breken bij de verwijdering ervan.

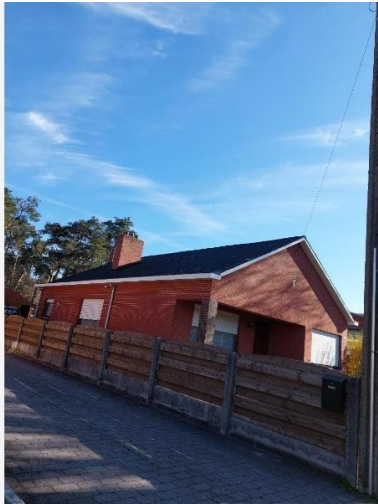
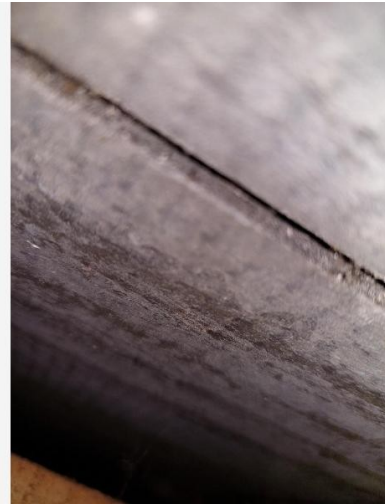
Het asbestmateriaal valt onder de mijlpaal van 2034.

Eindbeoordeling materiaalrisico	Verhoogd materiaalrisico en/of verhoogde kans op vezelvrijgave
---------------------------------	--

Gebondenheid	Categorie 1: hechtgebonden in oorsprong
Asbestsoort (vezeltype)	Crocidoliet aanwezig
Asbestconcentratie	Laag (< 50%)
Afschermingsgraad van het gehele materiaal	Geheel of deels (ook) vrij aan binnenluchtstromen
Toestand van het materiaal	Licht beschadigd, licht verweerd. Intact materiaal type Pical – asbestboard of categorie III 'gebondenheid'

Beschrijving	Leien
Omgeving	Grenst aan binnen- en buitenlucht
Primaire drager	Schuin dak
Asbestmateriaal	Dak- en gevelbekleding - Lei, shingle
Bindmiddel van asbestmateriaal	Cement
Gebondenheid op basis van bindmiddel	Hecht
Hoeveelheid (oppervlakte - aantal)	<ul style="list-style-type: none"> 250,00 m² - 1 stuk
Totale oppervlakte	250,00 m ²
Eenvoudig bereikbaar	Ja
Bevestigingswijze	<ul style="list-style-type: none"> Geschroefd

- Zorg voor een veilig beheer. Vermijd het beschadigen van het asbestmateriaal. Controleer de toestand jaarlijks op wijzigingen.
- Hemelwater dat afspoelt van asbestcement daken of gevels kan asbestdeeltjes bevatten. Gebruik het enkel voor gesloten circuits (bv. spoelen toiletten). Reinig na het vervangen van het dak of de gevel de dakgoten en regenwaterput of -ton om asbesthoudend sediment of slib te verwijderen

- Eenvoudige handelingen: mag via doe-het-zelf of door werknemer(s) met opleidingsattest eenvoudige handelingen
De leien kunnen eenvoudig zelf verwijderd worden en afgevoerd naar het containerpark. Vermijd het breken bij de verwijdering ervan.

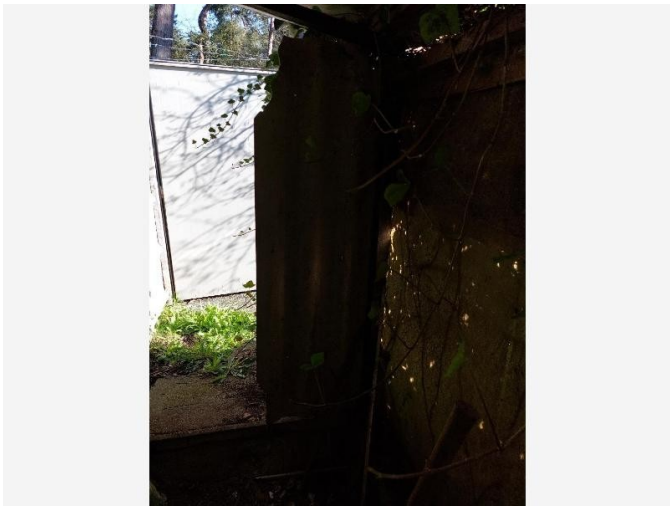
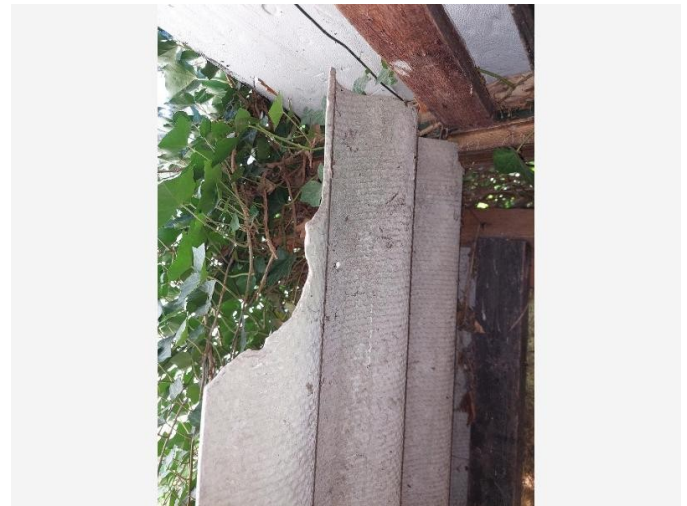
Het asbestmateriaal valt onder de mijlpaal van 2034.

Eindbeoordeling materiaalrisico	Verhoogd materiaalrisico en/of verhoogde kans op vezelvrijgave
---------------------------------	--

Gebondenheid	Categorie 1: hechtgebonden in oorsprong
Asbestsoort (vezeltype)	Crocidoliet aanwezig
Asbestconcentratie	Laag (< 50%)
Afschermingsgraad van het gehele materiaal	Geheel of deels (ook) vrij aan de binnenlucht
Toestand van het materiaal	Licht beschadigd, licht verweerd. Intact materiaal type Pical – asbestboard of categorie III 'gebondenheid'

Beschrijving	Golfplaten afsluiting
Omgeving	Buiten
Primaire drager	Afboording, omheining...
Asbestmateriaal	Dak- en gevelbekleding - Golfplaat
Bindmiddel van asbestmateriaal	Cement
Gebondenheid op basis van bindmiddel	Hecht
Hoeveelheid (oppervlakte - aantal)	• 0,65 m ² - 1 stuk
Totale oppervlakte	0,65 m ²
Eenvoudig bereikbaar	Ja
Bevestigingswijze	• Geschroefd
Identificatiemethode	Vaststelling zonder monsternamen

- Zorg voor een veilig beheer. Vermijd het beschadigen van het asbestmateriaal. Controleer de toestand jaarlijks op wijzigingen.

- Hermetische zone (erkend asbestverwijderaars)
De platen kunnen eenvoudig zelf verwijderd worden en afgevoerd naar het containerpark. Vermijd het breken bij de verwijdering ervan.

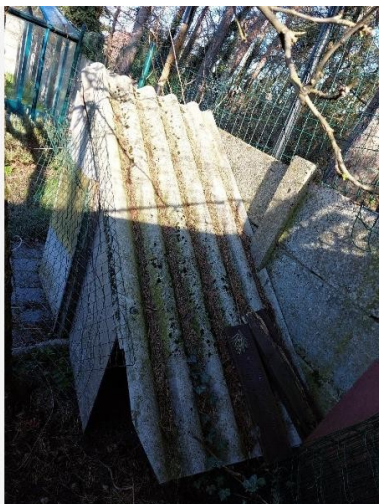
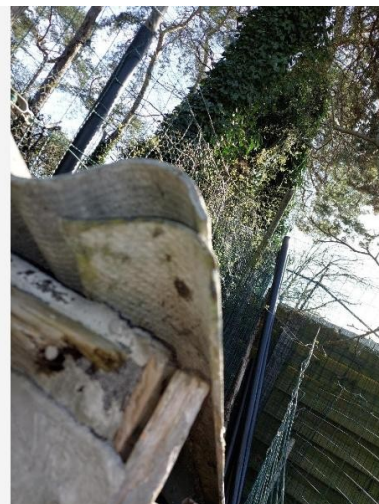
Het asbestmateriaal valt onder de mijlpaal van 2034.

Eindbeoordeling materiaalrisico	Verhoogd materiaalrisico en/of verhoogde kans op vezelvrijgave
---------------------------------	--

Gebondenheid	Categorie 1: hechtgebonden in oorsprong
Asbestsoort (vezeltype)	Crocidoliet aanwezig
Asbestconcentratie	Laag (< 50%)
Afschermingsgraad van het gehele materiaal	Geheel of deels vrij aan de buitenlucht
Toestand van het materiaal	Matig beschadigd, matig verweerd

Beschrijving	Golfplaten dak
Omgeving	Buiten
Primaire drager	Schuin dak
Asbestmateriaal	Dak- en gevelbekleding - Golfplaat
Bindmiddel van asbestmateriaal	Cement
Gebondenheid op basis van bindmiddel	Hecht
Hoeveelheid (oppervlakte - aantal)	<ul style="list-style-type: none">2,30 m² - 1 stuk
Totale oppervlakte	2,30 m ²
Eenvoudig bereikbaar	Ja
Bevestigingswijze	<ul style="list-style-type: none">GeklemdGeschroefd

- Zorg voor een veilig beheer. Vermijd het beschadigen van het asbestmateriaal. Controleer de toestand jaarlijks op wijzigingen.
- Hemelwater dat afspoelt van asbestcement daken of gevels kan asbestdeeltjes bevatten. Gebruik het enkel voor gesloten circuits (bv. spoelen toiletten). Reinig na het vervangen van het dak of de gevel de dakgoten en regenwaterput of -ton om asbesthoudend sediment of slib te verwijderen

- Eenvoudige handelingen: mag via doe-het-zelf of door werknemer(s) met opleidingsattest eenvoudige handelingen
De platen kunnen eenvoudig zelf verwijderd worden en afgevoerd naar het containerpark. Vermijd het breken bij de verwijdering ervan.

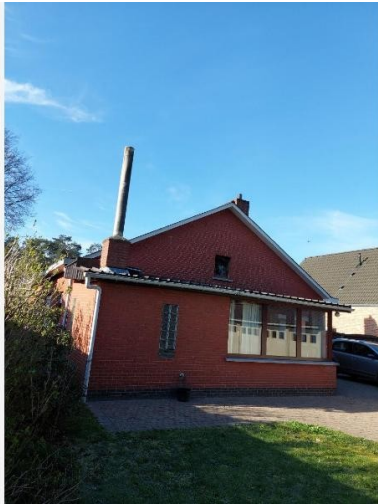
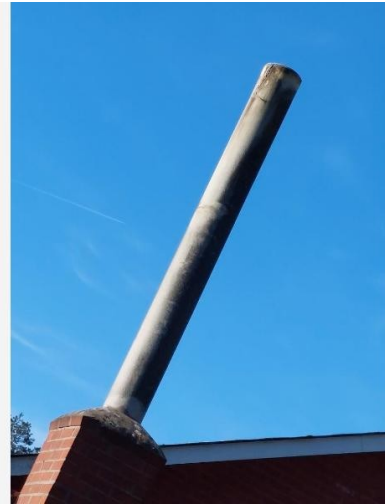
Het asbestmateriaal valt onder de mijlpaal van 2034.

Eindbeoordeling materiaalrisico	Laag materiaalrisico en/of verlaagde kans op vezelvrijgave
---------------------------------	--

Gebondenheid	Categorie 1: hechtgebonden in oorsprong
Asbestsoort (vezeltype)	Crocidoliet aanwezig
Asbestconcentratie	Laag (< 50%)
Afschermingsgraad van het gehele materiaal	Geheel of deels vrij aan de buitenlucht
Toestand van het materiaal	Licht beschadigd, licht verweerd. Intact materiaal type Pical – asbestboard of categorie III 'gebondenheid'

Beschrijving	Schoorsteen
Omgeving	Buiten
Primaire drager	Ruimteverwarming
Asbestmateriaal	Rookgaskanaal
Bindmiddel van asbestmateriaal	Cement
Gebondenheid op basis van bindmiddel	Hecht
Hoeveelheid (lengte - omtrek - dikte - aantal)	• 2,00 m - 50,00 cm - 2,00 cm - 1 stuk
Totaal volume	0,02 m ³
Eenvoudig bereikbaar	Ja
Bevestigingswijze	• Verlijmd, ingegoten, versmeerd

- Zorg voor een veilig beheer. Vermijd het beschadigen van het asbestmateriaal. Controleer de toestand jaarlijks op wijzigingen.

- Eenvoudige handelingen: enkel door erkend asbestverwijderaar. De schoorsteen dient in zijn geheel verwijderd te worden.

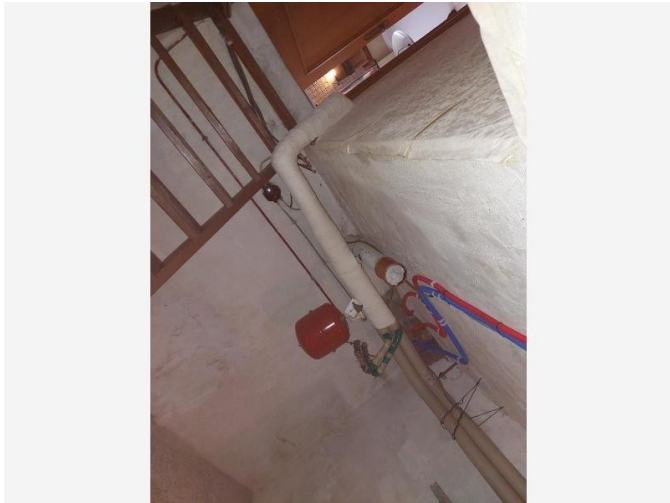
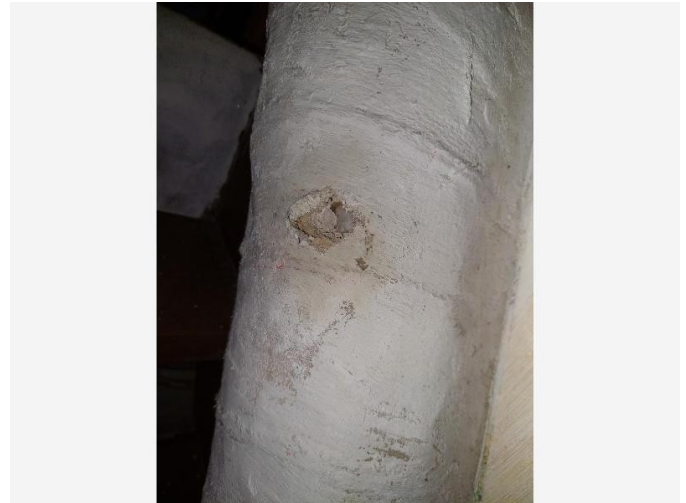
Geen asbest

#	Type	Referentie	Resultaat
6.1	Mengmonster	0.01	Geen asbest

Beschrijving	Leidingisolatie rechte stukken
Omgeving	Binnen
Primaire drager	Ruimteverwarming
Bindmiddel van materiaal	Gips - kalk

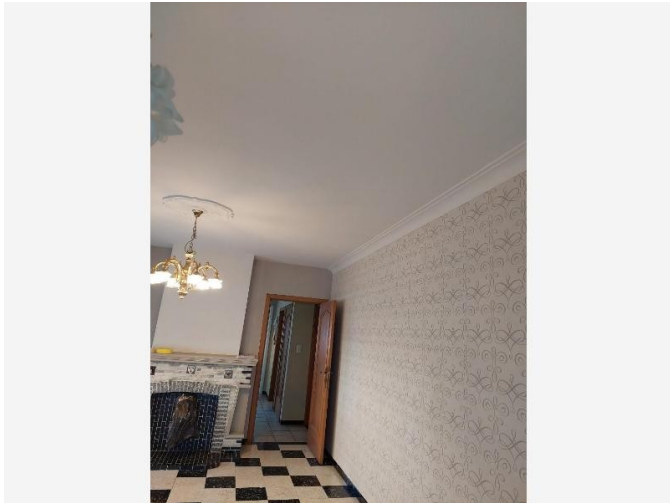
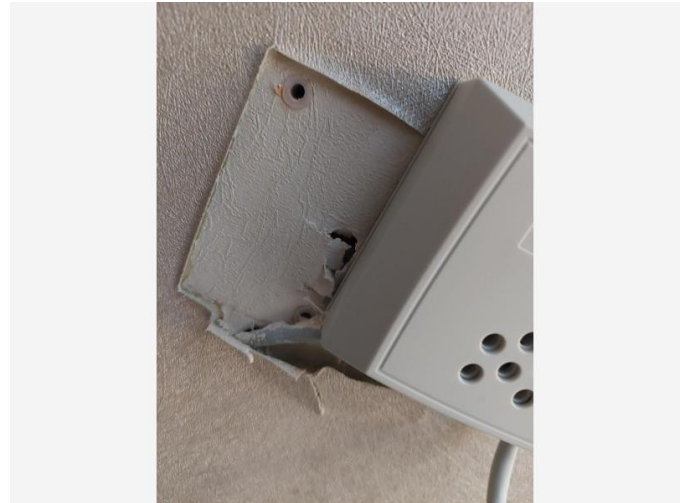
Geen asbest

#	Type	Referentie	Resultaat
7.1	Mengmonster	1.01	Geen asbest

Beschrijving	Pleisterwerk muren
Omgeving	Binnen
Primaire drager	Binnenwand
Bindmiddel van materiaal	Gips - kalk

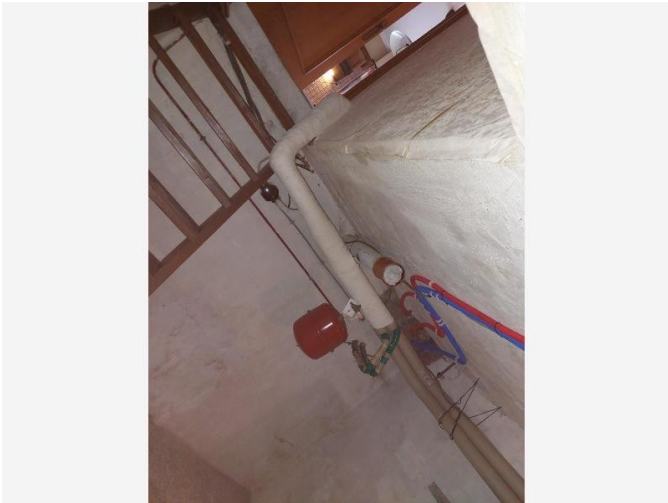
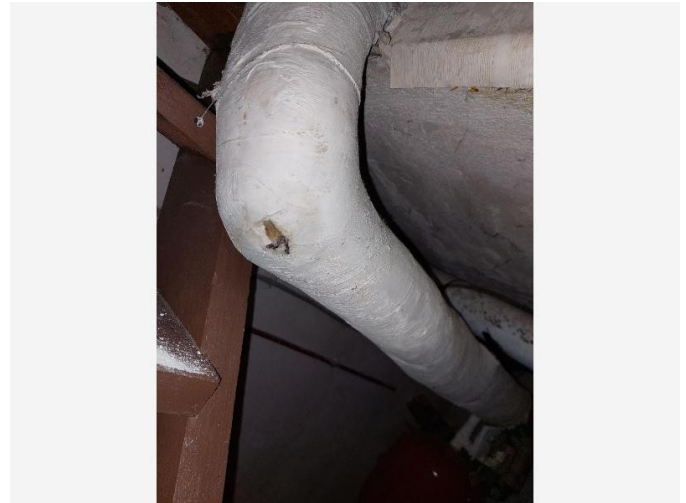
Fiche 8: Leidingisolatie bochten

Geen asbest

#	Type	Referentie	Resultaat
8.1	Puntmonster	0.02	Geen asbest

Beschrijving	Leidingisolatie bochten
Omgeving	Binnen
Primaire drager	Ruimteverwarming
Bindmiddel van materiaal	Gips - kalk

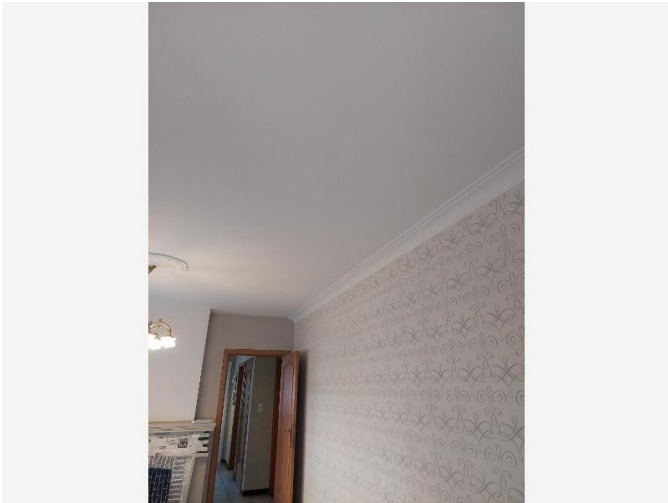
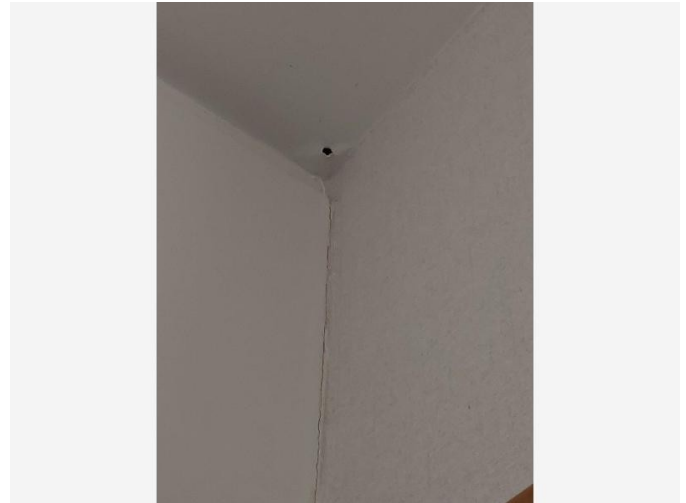
Fiche 9: Pleisterwerk plafonds

Geen asbest

#	Type	Referentie	Resultaat
9.1	Mengmonster	1.02	Geen asbest

Beschrijving	Pleisterwerk plafonds
Omgeving	Binnen
Primaire drager	Plafond
Bindmiddel van materiaal	Gips - kalk
