# Asbestinventarisatetest

Hulsen 30, 2490 Balen

Attestnummer : 20241107-000145.000

Uitgegeven op : 07.11.2024

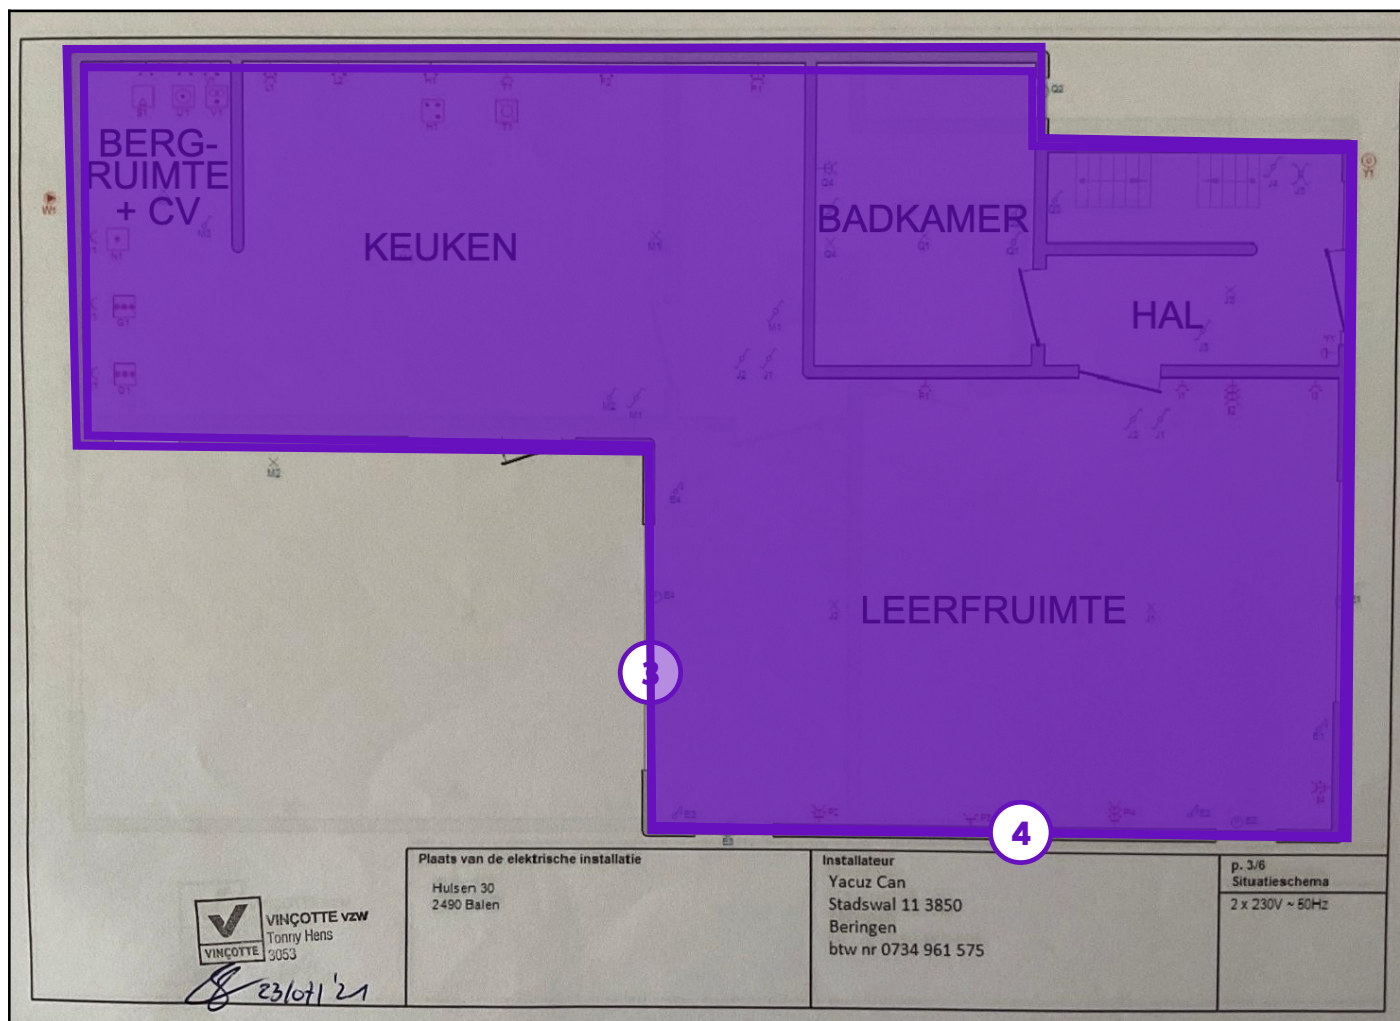
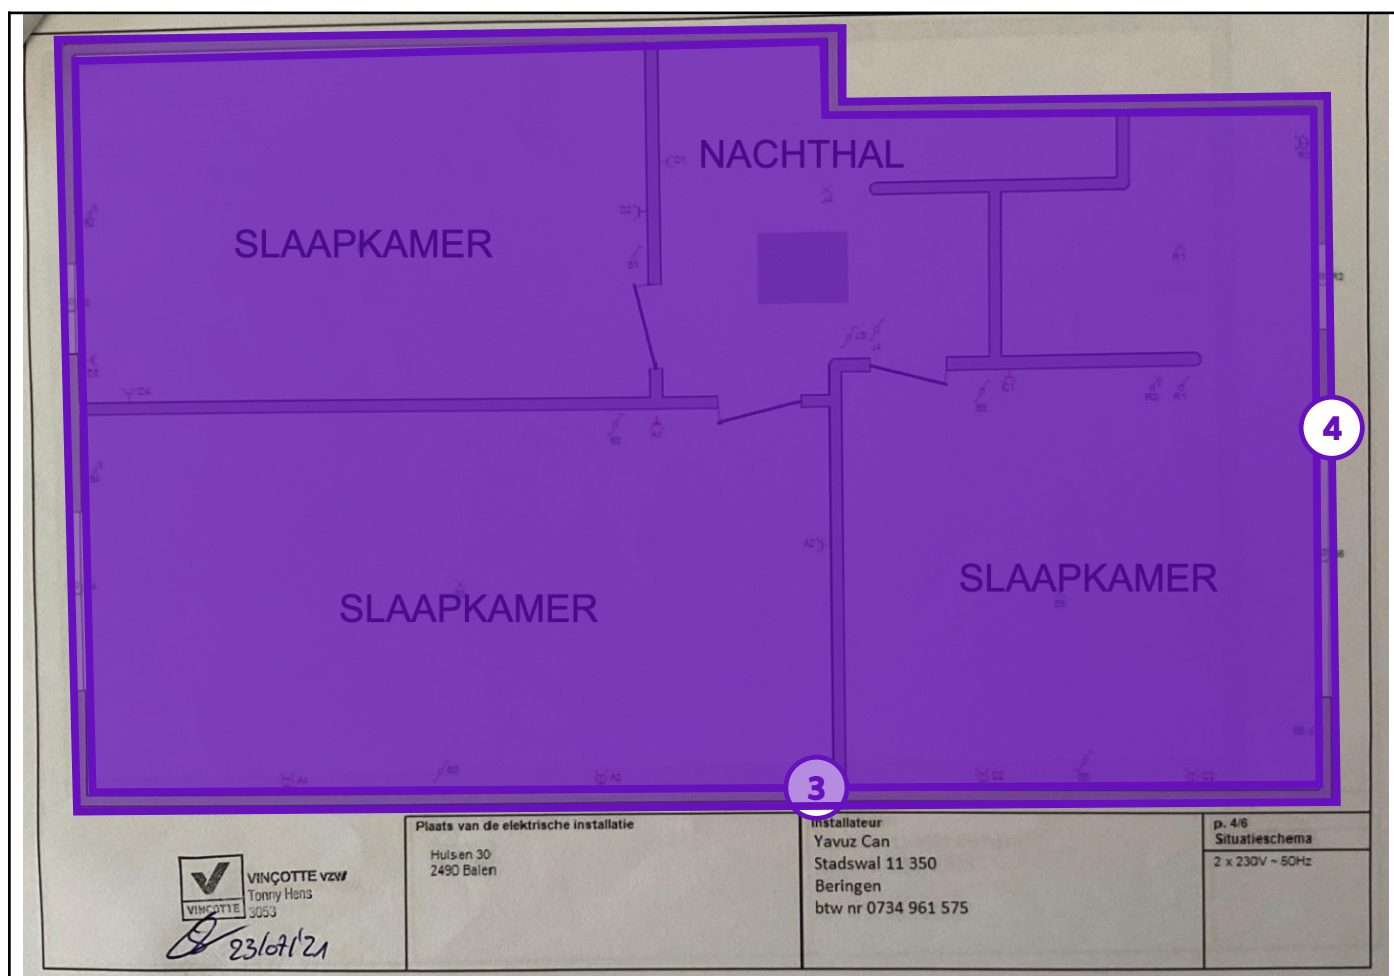
Beschrijving	Type	Actie
3. Onderliggende vloeren, tegels - lijm (vloeren, wanden en plinten)	Advies	-
4. Leiding-, verluchting-, wacht- en/of afvoerbuizen	Advies	-

Beschrijving	Type	Actie
3. Onderliggende vloeren, tegels - lijm (vloeren, wanden en plinten)	Advies	-
4. Leiding-, ventilatie-, wacht- en/of afvoerbuizen	Advies	-

De woning is volledig gerenoveerd.

Toch is het steeds onbekend of er nog een onderliggende asbesthoudende vloeren, tegels of lijm aanwezig is.

Ondergrondse leiding-, verluchting-, wacht- en/of afvoerbuizen in asbest cement.

Het is onbekend of er ondergrondse leiding-, verluchting- wacht- en/of afvoerbuizen in asbestcement aanwezig zijn.

Let op bij renovatie van de vloeren dat er een mogelijkheid is dat er nog een asbesthoudende vloeren, lijm of resten aanwezig zijn.

Men kan zelf een staal nemen en dit opsturen naar een erkend LABO.

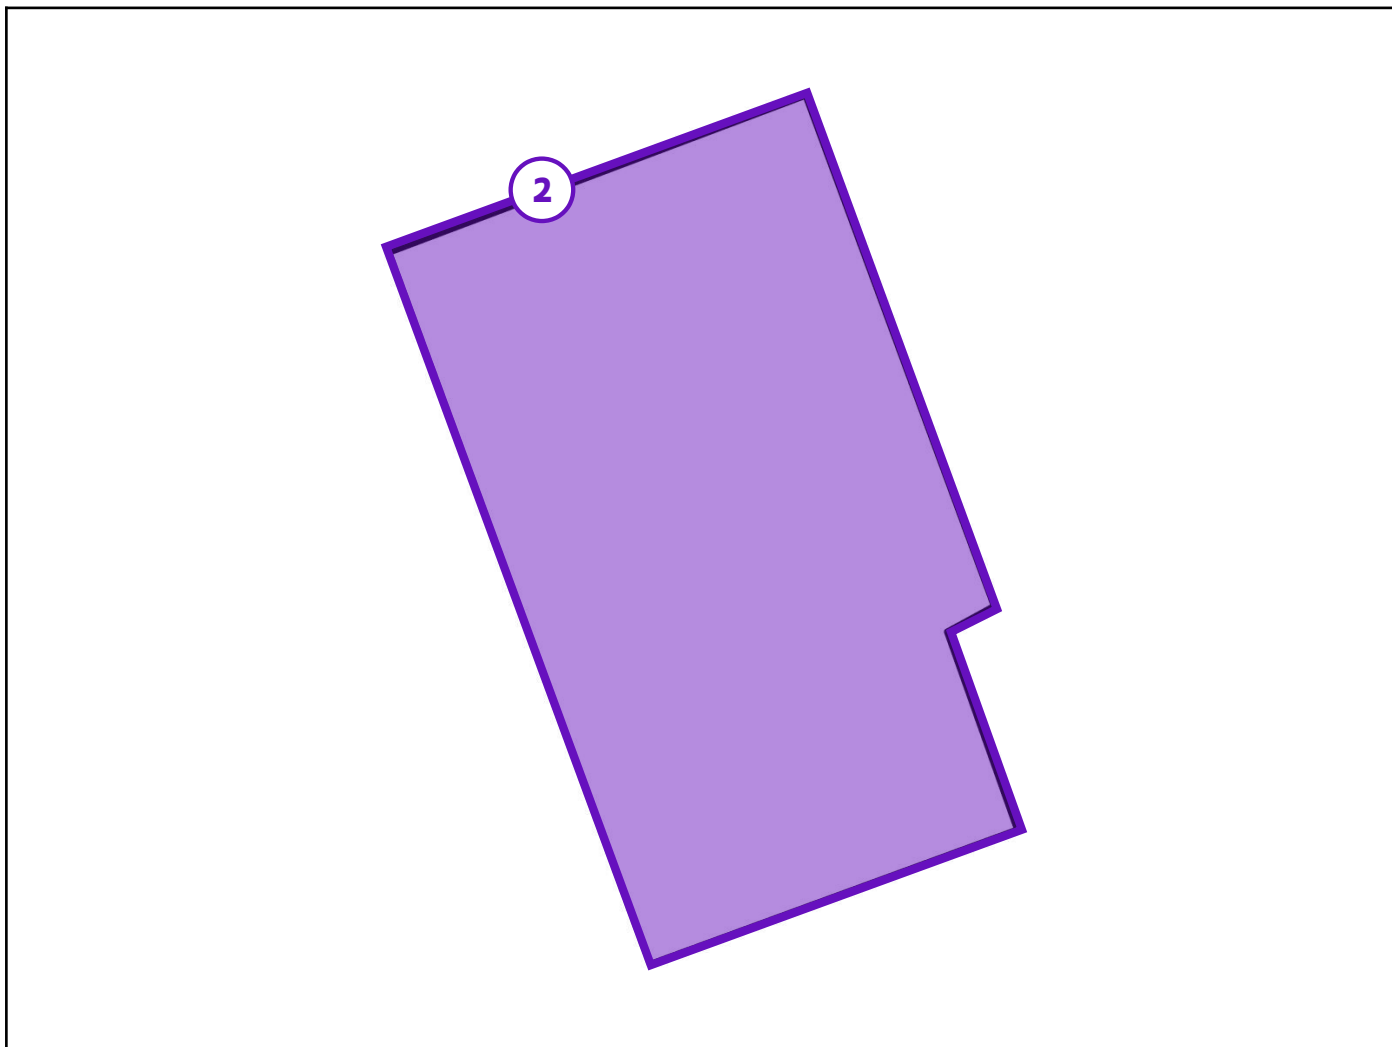
## Plan 1.6: Plan van de zolder en het dak

Beschrijving	Type	Actie
2. Onderdak	Advies	-

Het onderdak is niet asbesthoudend

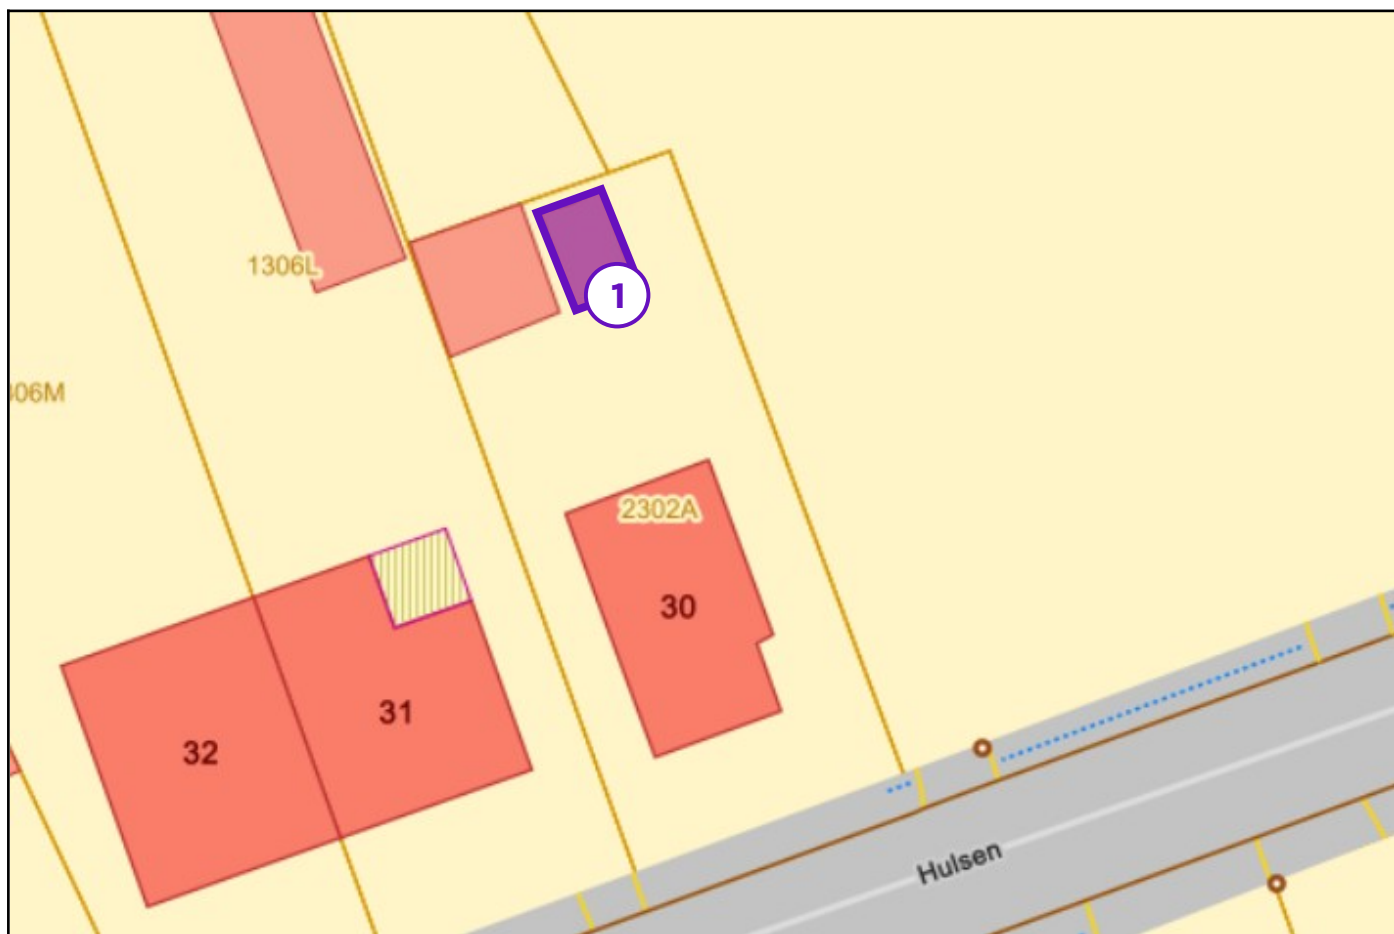
## Plan 4.1: Vaststellingen buiten de constructies

Beschrijving	Type	Actie
1. Verwijderd bijgebouw	Advies	-

Het bijgebouw op het plan is verwijderd

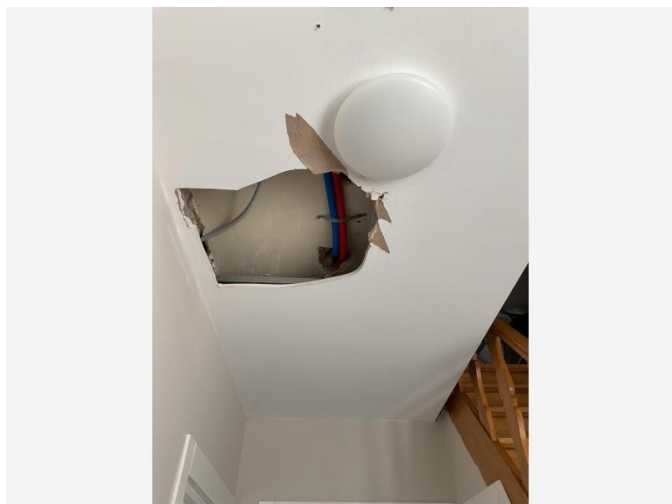
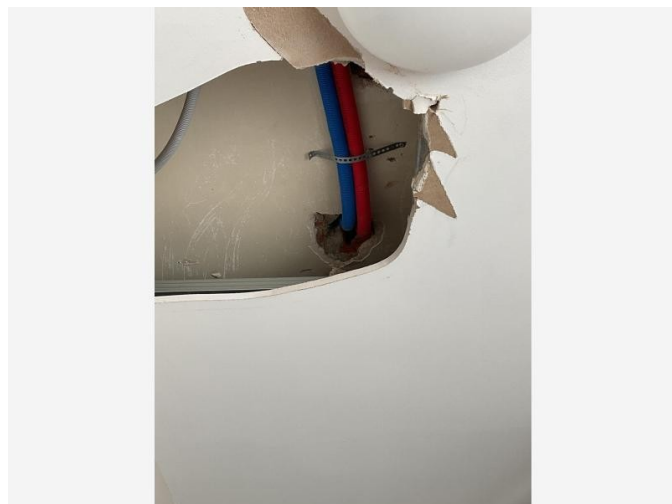
## Conclusie

Geen asbest

#	Type	Referentie	Resultaat
5.1	Mengmonster	8486294	Geen asbest

Beschrijving	Pleisterwerk plafond
Omgeving	Binnen
Primaire drager	Plafond
Bindmiddel van materiaal	Gips - kalk
Gebondenheid op basis van bindmiddel	Niet-hechtgebonden
Hoeveelheid (oppervlakte - dikte - aantal)	• 133,00 m <sup>2</sup> - 1,00 cm - 1 stuk
Totaal volume	1,33 m <sup>3</sup>
Identificatiemethode	Vaststelling met monsternamen
Destructieve handeling voor identificatie	Nee
Opmerking	De hoeveelheid is een schatting en kan afwijken van de werkelijke toestand. Waar mogelijk, wordt staalname uitgevoerd conform het inspectieprotocol: in een droge ruimte zoals een slaapkamer, in een natte ruimte zoals een keuken of badkamer, in een traphal en in een stookruimte.

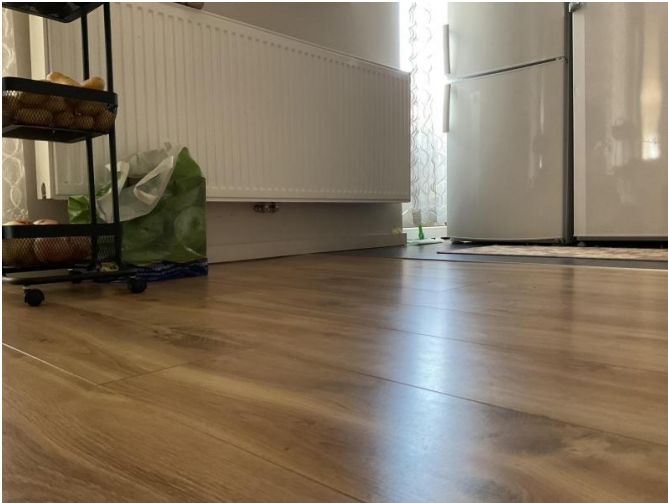
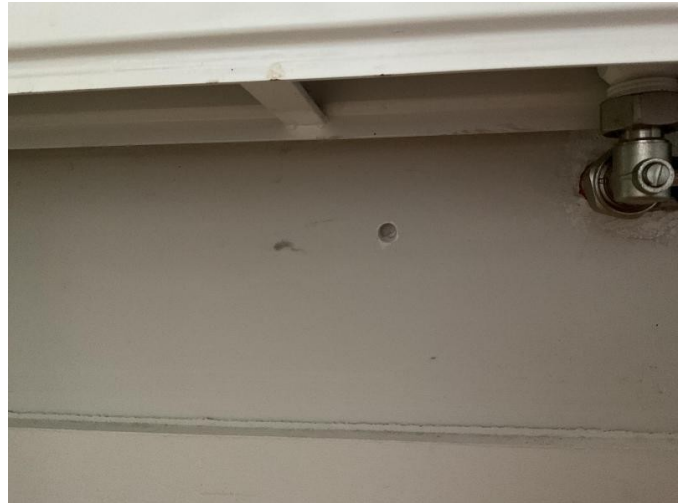
## Fiche 6: Pleisterwerk muren

### Conclusie

Geen asbest

#	Type	Referentie	Resultaat
6.1	Mengmonster	8486293	Geen asbest

Beschrijving	Pleisterwerk muren
Omgeving	Binnen
Primaire drager	Binnenwand
Bindmiddel van materiaal	Gips - kalk
Gebondenheid op basis van bindmiddel	Niet-hechtgebonden
Hoeveelheid (oppervlakte - dikte - aantal)	• 131,00 m <sup>2</sup> - 1,00 cm - 1 stuk
Totaal volume	1,31 m <sup>3</sup>
Identificatiemethode	Vaststelling met monstername
Destructieve handeling voor identificatie	Nee
Opmerking	De hoeveelheid is een schatting en kan afwijken van de werkelijke toestand. Waar mogelijk, wordt staalname uitgevoerd conform het inspectieprotocol: in een droge ruimte zoals een slaapkamer, in een natte ruimte zoals een keuken of badkamer, in een traphal en in een stookruimte.
