Asbestinventarisatetest

Steenweg Op Leopoldsburg 116, 2490 Balen

Attestnummer : 20241014-000456.001

Niet-asbestveilig

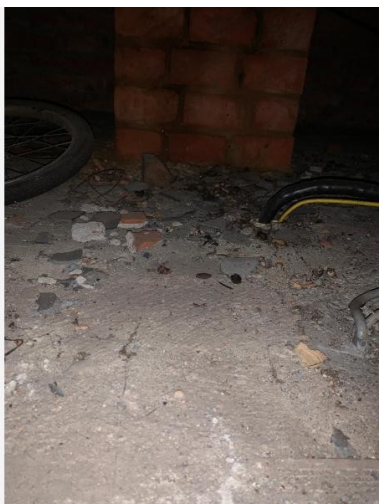
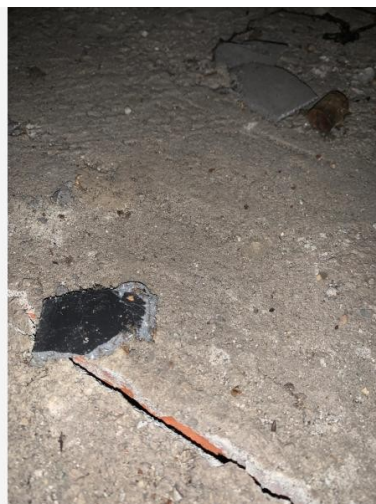
Het asbestmateriaal valt onder de mijlpaal van 2040.

Beschrijving	Afval - brokstukken leien
Type afvalstof	Betreft resten (contaminatie) van verwerking of beschadiging
Type resten (contaminatie)	<ul style="list-style-type: none">• Stukken, fragmenten (los, opliggend)
Besmette materialen	<ul style="list-style-type: none">• Geen (er is geen vermenging met ander materiaal)
Bron van de resten	Brokstukken van leien
Omgeving	Binnen
Primaire drager	Vloer
Gebondenheid resten	Hecht
Hoeveelheid (gewicht - aantal)	<ul style="list-style-type: none">• 20,00 kg - 1 stuk
Totaal gewicht	20,00 kg
Eenvoudig bereikbaar	Ja
Identificatiemethode	Vaststelling zonder monsternamen

Dringend verwijderen

- Verwijder het asbestafval.

- Eenvoudige handelingen: mag via doe-het-zelf of door werknemer(s) met opleidingsattest eenvoudige handelingen
Men mag deze hechtgebonden toepassing zelf verwijderen.

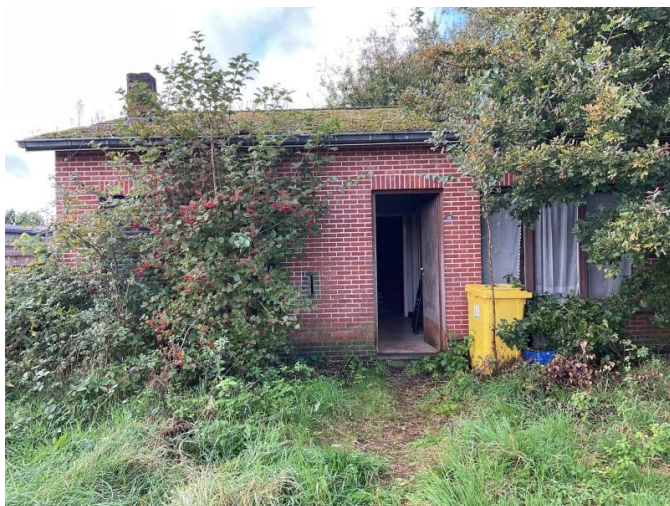
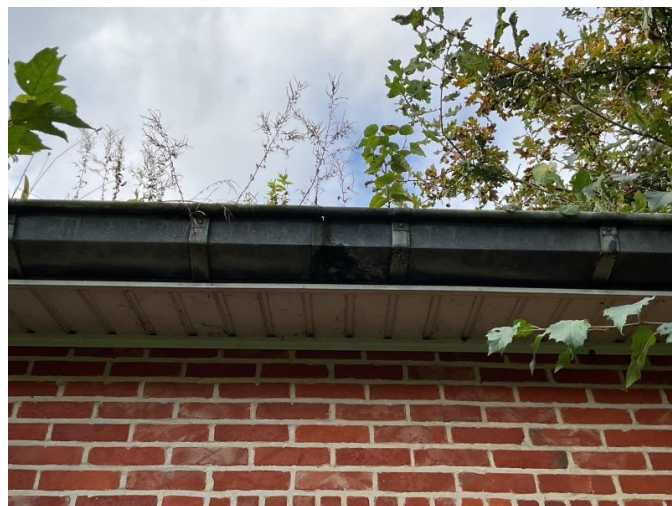
Gecontamineerd slib in dakgoten bevat losse asbestvezels en brokjes sterk verveerd asbestcement, vaak met (opgedroogd) mos. Het gaat dus niet over een hechtgebonden toepassing. Verwijdering kan echter wel met de techniek van de eenvoudige handelingen. Zorg er wel voor dat het slib vochtig genoeg is. Als het slib te droog is, kunnen tijdens de verwijdering asbestvezels vrijkomen in de omgevingslucht.

In dakgoten zal zich op termijn een laagje sediment vormen. In dit bezinksel zullen ook (niet vast te stellen) resten (asbestcementdeeltjes en asbestvezelbundels) aanwezig zijn.

Diverse studies toonden aan de asbestcementen daken verweren vanaf een levensduur van 15 tot 20 jaar. Weersinvloeden, trillingen, mestdampen en bewegingen van het dakgebinte zijn factoren die deze verwerking in de hand werken. Hemelwater heeft een licht zuur karakter wat de cementmatrix aantast. Mestdampen hebben een corrosief karakter. Naarmate deze aantasting zich verder zet, wordt de cementmatrix meer en meer verzwakt en gaan kleine cementdeeltjes en asbestvezelbundels loskomen en meespoelen met het hemelwater. Dit asbesthoudend hemelwater vloeit weg naar op de onderliggende dakgoot.

Beschrijving	Dakgoot
Type afvalstof	Betreft resten (contaminatie) van verwerking of beschadiging
Type resten (contaminatie)	<ul style="list-style-type: none">• Stof, deeltjes < 4 mm, flinters, gruis (los, opliggend)
Besmette materialen	<ul style="list-style-type: none">• Sediment (dakgoot, afvoerbuis, regenwaterput, ...)
Bron van de resten	Asbesthoudend dak - leien
Omgeving	Buiten
Primaire drager	Infrastructuur hemelwater (opvang en afvoer)
Gebondenheid resten	Niet hecht
Hoeveelheid (gewicht - aantal)	<ul style="list-style-type: none">• 10,00 kg - 1 stuk
Totaal gewicht	10,00 kg
Eenvoudig bereikbaar	Ja
Identificatiemethode	Vaststelling zonder monsternamen
Opmerking	Inhoud van het geschatte gewicht: - bladeren, mos, met een mogelijkheid van asbestvezels door het verwerken van de asbestcemente leien

Dringend verwijderen

- Verwijder het asbestafval.

- Eenvoudige handelingen: mag via doe-het-zelf of door werknemer(s) met opleidingsattest eenvoudige handelingen
Men mag de dakgoot zelf reinigen.

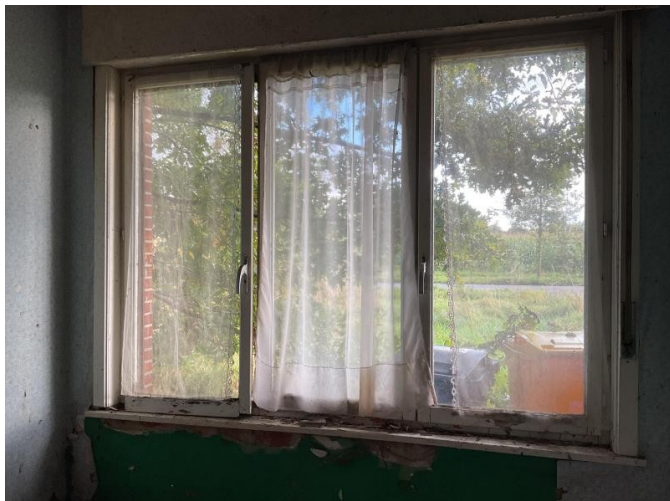
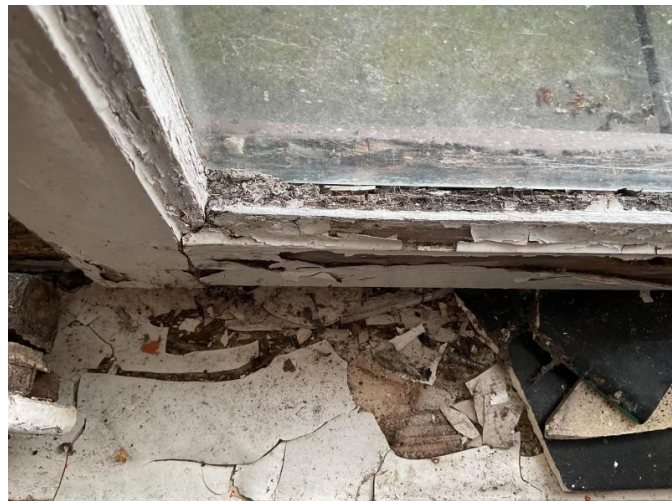
Fiche 3: Kit schrijnwerk-glas binnenzijde en buitenzijde

Het kit is onmogelijk in zijn geheel zonder breuken te verwijderen, een vezelemisatie in huis is niet te voorkomen.

Eindbeoordeling materiaalrisico	Hoog materiaalrisico en/of hoge kans op vezelvrijgave
Opmerking	Reden van binnenluchtstromen: kit is zwaar beschadigd, de ramen kunnen niet meer sluiten, waardoor het risico op verspreiding in de woning van vezels groot is,

Gebondenheid	Categorie 1: hechtgebonden in oorsprong
Asbestsoort (vezeltype)	Amfibool aanwezig, uitgezonderd crocidoliet
Asbestconcentratie	Laag (< 50%)
Afschermingsgraad van het gehele materiaal	Geheel of deels (ook) vrij aan binnenluchtstromen
Toestand van het materiaal	Zwaar beschadigd, zwaar verweerd

Beschrijving	Kit schrijnwerk-glas binnenzijde en buitenzijde
Omgeving	Grenst aan binnen- en buitenlucht
Primaire drager	Wandopening verticaal (raam, deur, ...)
Asbestmateriaal	In-situ afwerkingslagen - Pasta, stopverf, voegsel, stopsel, vulsel, mastiek, kitten, ...
Bindmiddel van asbestmateriaal	Kitten, mastiek, pasta
Gebondenheid op basis van bindmiddel	Hecht
Hoeveelheid (gewicht - aantal)	<ul style="list-style-type: none">• 10,00 kg - 1 stuk
Totaal gewicht	10,00 kg
Eenvoudig bereikbaar	Ja
Bevestigingswijze	<ul style="list-style-type: none">• Verlijmd, ingegoten, versmeerd
Identificatiemethode	Vaststelling zonder monstername
Destructieve handeling voor identificatie	Nee
Opmerking	10 kg is een geschatte gewicht

Dringend verwijderen

- Verwijder dit asbestmateriaal zo snel mogelijk. Volg de toestand goed op.

- Eenvoudige handelingen: mag via doe-het-zelf of door werknemer(s) met opleidingsattest eenvoudige handelingen
Men mag deze toepassing in buitenlucht zelf verwijderen,

- Eenvoudige handelingen: enkel door erkend asbestverwijderaar
Indien men niet in de mogelijkheid is om het kit aan de binnenzijde niet in buitenlucht te verwijderen, is het aan te raden dit door een erkend asbestverwijderaar te laten verwijderen. Zij schatten de situatie ter plaatse in en indien nodig extra veiligheidsmaatregelen treffen.

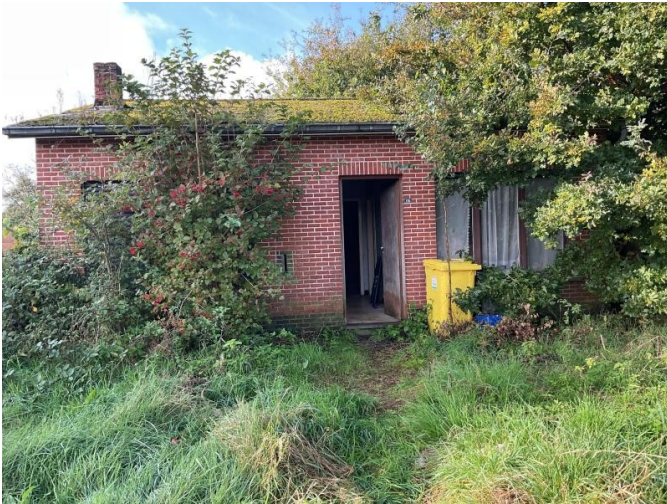
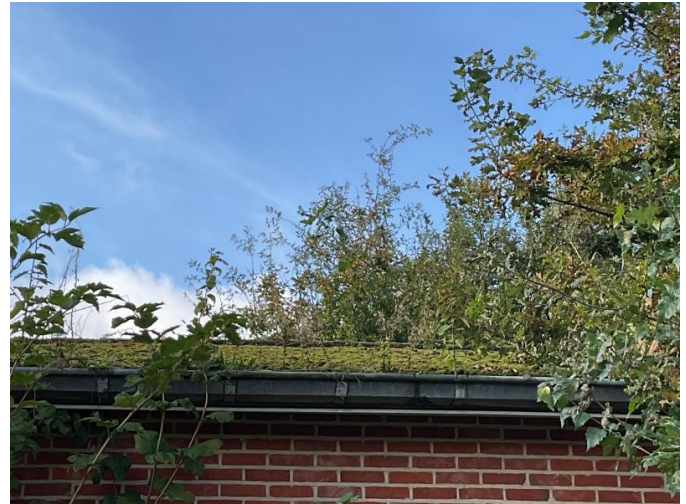
Eindbeoordeling materiaalrisico	Hoog materiaalrisico en/of hoge kans op vezelvrijgave
---------------------------------	---

Gebondenheid	Categorie 1: hechtgebonden in oorsprong
Asbestsoort (vezeltype)	Crocidoliet aanwezig
Asbestconcentratie	Laag (< 50%)
Afschermingsgraad van het gehele materiaal	Geheel of deels (ook) vrij aan de binnenlucht
Toestand van het materiaal	Matig beschadigd, matig verweerd

Beschrijving	Leien
Omgeving	Grenst aan binnen- en buitenlucht
Primaire drager	Schuin dak
Asbestmateriaal	Dak- en gevelbekleding - Lei, shingle
Bindmiddel van asbestmateriaal	Cement
Gebondenheid op basis van bindmiddel	Hecht
Hoeveelheid (oppervlakte - aantal)	• 80,00 m ² - 1 stuk
Totale oppervlakte	80,00 m ²
Eenvoudig bereikbaar	Ja
Bevestigingswijze	• Genageld, geniet
Identificatiemethode	Vaststelling zonder monsternamen
Destructieve handeling voor identificatie	Nee

Dringend verwijderen

- Verwijder dit asbestmateriaal zo snel mogelijk. Volg de toestand goed op.
- Hemelwater dat afspoelt van asbestcement daken of gevels kan asbestdeeltjes bevatten. Gebruik het enkel voor gesloten circuits (bv. spoelen toiletten). Reinig na het vervangen van het dak of de gevel de dakgoten en regenwaterput of -ton om asbesthoudend sediment of slib te verwijderen

- Eenvoudige handelingen: mag via doe-het-zelf of door werknemer(s) met opleidingsattest eenvoudige handelingen
Indien men de leien zonder beschadegingen en breuken kan verwijderen (door korstmos) dan mag men deze hechtgebonden toepassing zelf verwijderen,

Indien het verwijderen zonder breuken en beschadegingen niet mogelijk is, dan is het noodzakelijk de leien te laten verwijderen door werknemers met een opleidingsattest, eenvoudige handelingen.

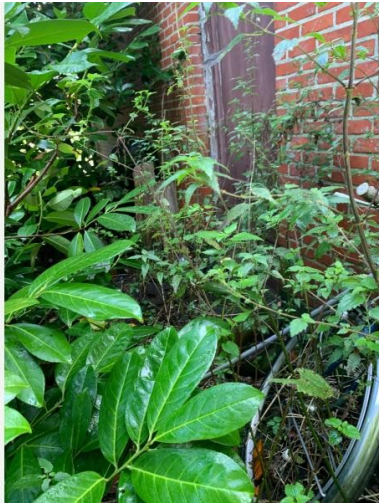
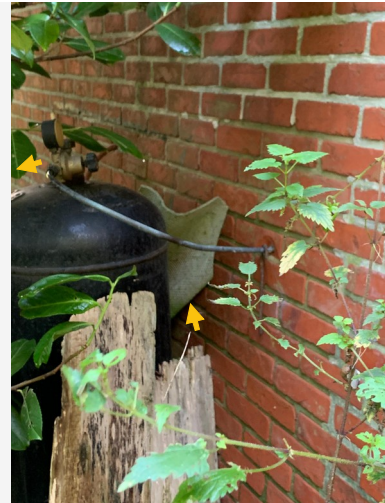
Beschrijving	Afval - golfplaten
Type afvalstof	Betreft resten (contaminatie) van verwerking of beschadiging
Type resten (contaminatie)	<ul style="list-style-type: none">• Stukken, fragmenten (los, opliggend)
Besmette materialen	<ul style="list-style-type: none">• Bodem
Bron van de resten	Golfplaten die in de tuin liggen
Omgeving	Buiten
Primaire drager	Bodem
Gebondenheid resten	Hecht
Hoeveelheid (gewicht - aantal)	<ul style="list-style-type: none">• 20,00 kg - 1 stuk• 10,00 kg - 1 stuk
Totaal gewicht	30,00 kg
Eenvoudig bereikbaar	Ja
Identificatiemethode	Vaststelling zonder monsternamen
Opmerking	Resten: 2 stukken golfplaten

Dringend verwijderen

- Verwijder het asbestafval.

- Eenvoudige handelingen: mag via doe-het-zelf of door werknemer(s) met opleidingsattest eenvoudige handelingen
Men mag deze hechtgebonden toepassing, de golfplaten zelf verwijderen.

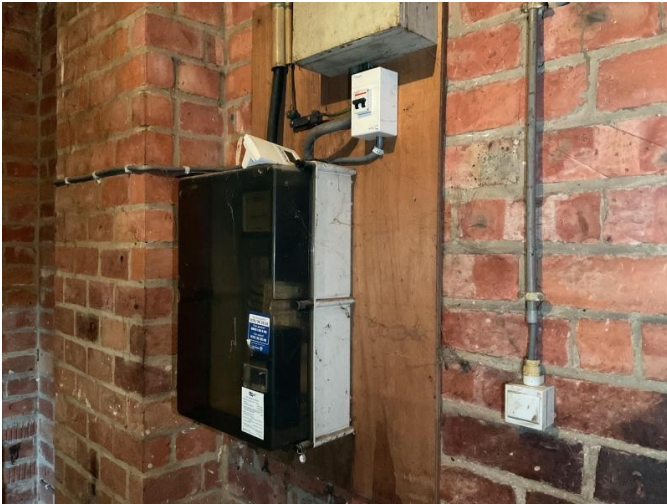
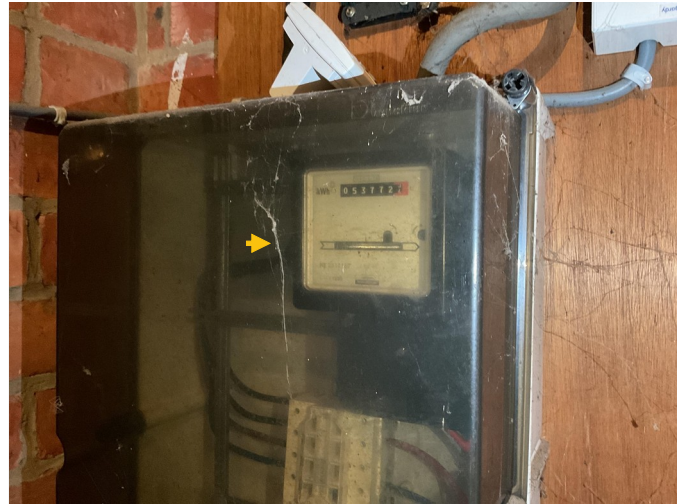
Eindbeoordeling materiaalrisico	Zeer laag materiaalrisico en/of zeer lage kans op vezelvrijgave
---------------------------------	---

Gebondenheid	Categorie 1: hechtgebonden in oorsprong
Asbestsoort (vezeltype)	Crocidoliet aanwezig
Asbestconcentratie	Laag (< 50%)
Afschermingsgraad van het gehele materiaal	Stootvaste afscherming of omkasting
Toestand van het materiaal	Licht beschadigd, licht verweerd. Intact calciumsilicaatmateriaal of categorie III 'gebondenheid'

Beschrijving	Bakeliet - meterkast
Omgeving	Binnen
Primaire drager	Communicatie en elektrische infrastructuur en uitrusting
Asbestmateriaal	Plaat, paneel, tablet - Type Bakeliet
Bindmiddel van asbestmateriaal	Kunststof of -hars
Gebondenheid op basis van bindmiddel	Hecht
Hoeveelheid (oppervlakte - dikte - aantal)	<ul style="list-style-type: none">0,15 m² - 10,00 cm - 1 stuk
Totaal volume	0,015 m ³
Eenvoudig bereikbaar	Ja
Bevestigingswijze	<ul style="list-style-type: none">Geschroefd
Identificatiemethode	Vaststelling zonder monstername
Destructieve handeling voor identificatie	Nee

Zorgvuldig beheren

- Zorg voor een veilig beheer. Vermijd het beschadigen van het asbestmateriaal. Controleer de toestand jaarlijks op wijzigingen.

- Eenvoudige handelingen: mag via doe-het-zelf of door werknemer(s) met opleidingsattest eenvoudige handelingen
Men mag deze hechtgebonden toepassing zelf verwijderen, (door de netbeheerder of door een erkende techniker)

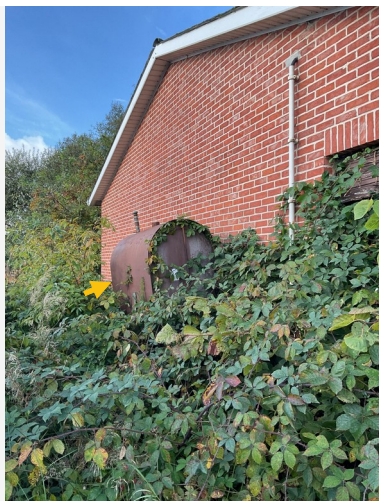
Reden: Overwoekerende vegetatie

Uitleg van de asbestdeskundige: Door de overwoekerende vegetatie is het niet mogelijk om deze stookolietank van dichtbij te inspecteren.

Er is een groot vermoeden dat er asbesthoudende dichtingen - pakkingen aanwezig zijn.

Indien men in de toekomst, bij renovatie, verdachte dichtingen - pakkingen opmerkt, is het noodzakelijk deze op een veilige en correcte wijze te verwijderen.

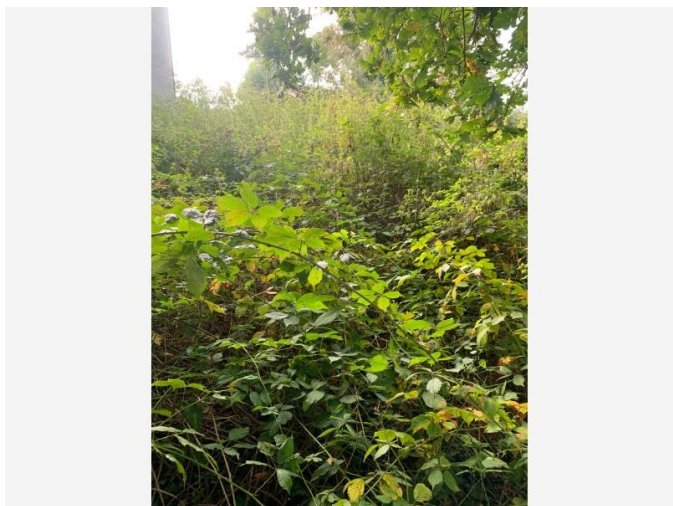
Reden: Overwoekerende vegetatie

Uitleg van de asbestdeskundige: Door de overwoekerende vegetatie is het niet mogelijk om de tuin grondig te inspecteren.

Er is altijd een mogelijkheid dat er nog brokstukken van leien, golfplaten en/of andere asbesthoudende materialen liggen.

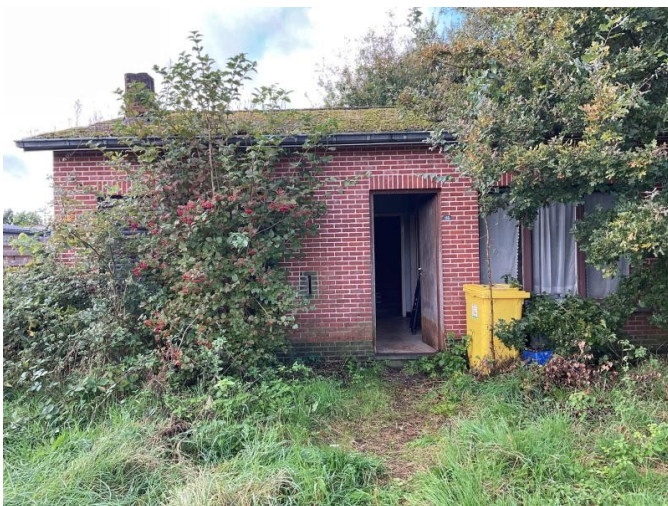
Reden: Het te onderzoeken materiaal situeert zich hoger dan 3,50 m te rekenen vanaf een veilige ondergrond

Uitleg van de asbestdeskundige: De schouw situeert zich hoger dan 3,5 meter hoog te rekenen vanaf een veilige ondergrond.

Wegens het gebrek aan veiligheid zal dit onder een beperking van het onderzoek vallen.
