# Asbestinventarisatetest

Driesstraat 15, 3583 Beringen

Attestnummer : 20260611-000140.000

**Niet-asbestveilig**

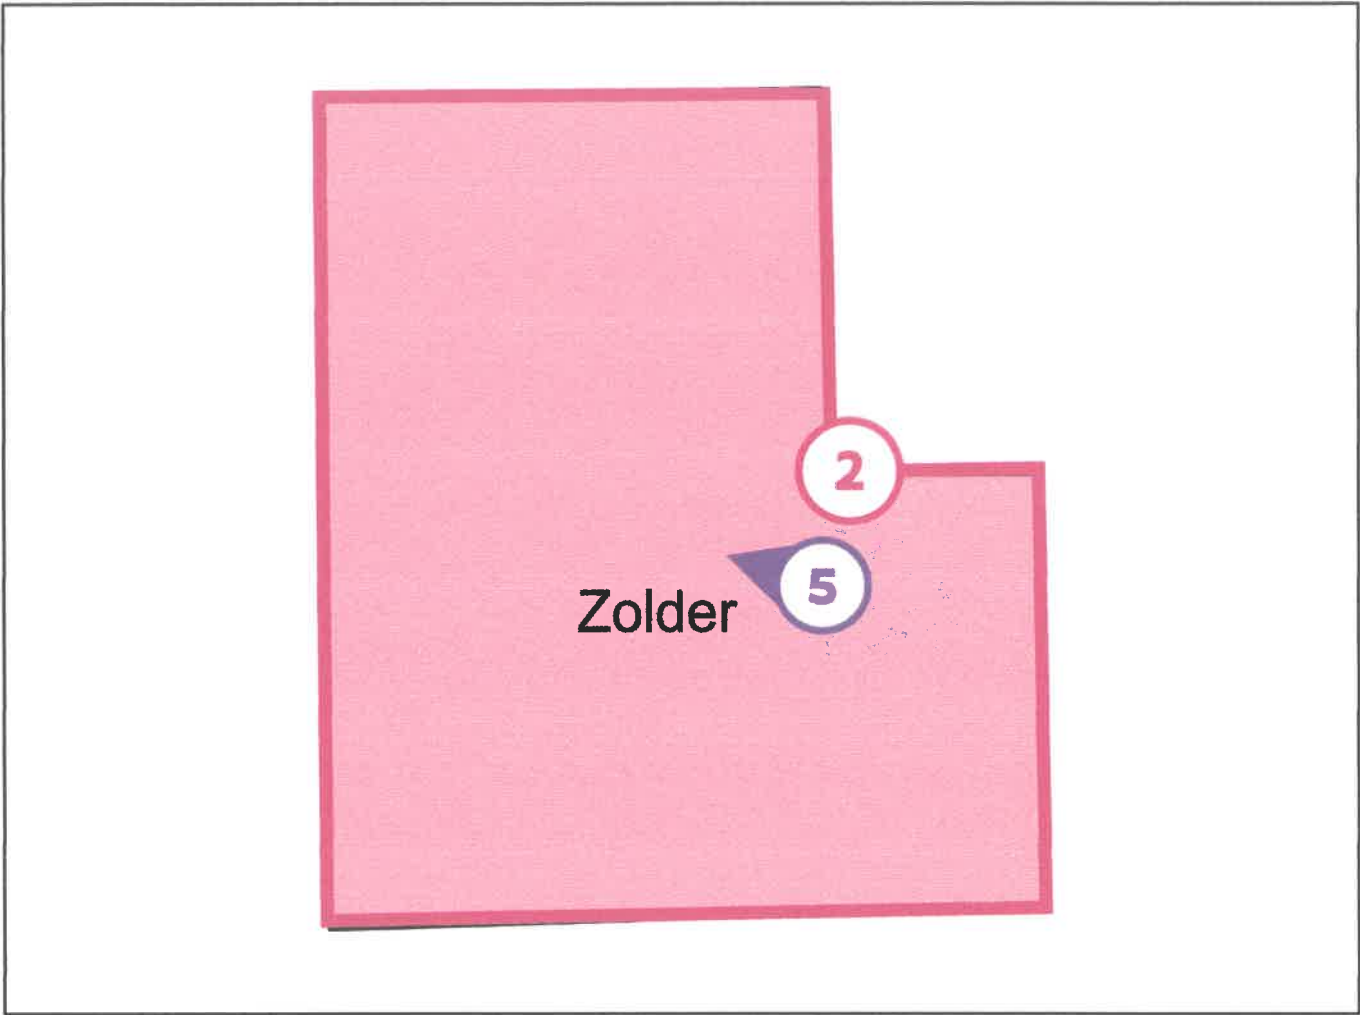
# Plan 1.3: Zolder plan

| Beschrijving | Type | Actie |
|---|---|---|
| 2. Leien dak | Asbestmateriaal | Dringend verwijderen |
| 5. Schouw | Beperking | - |

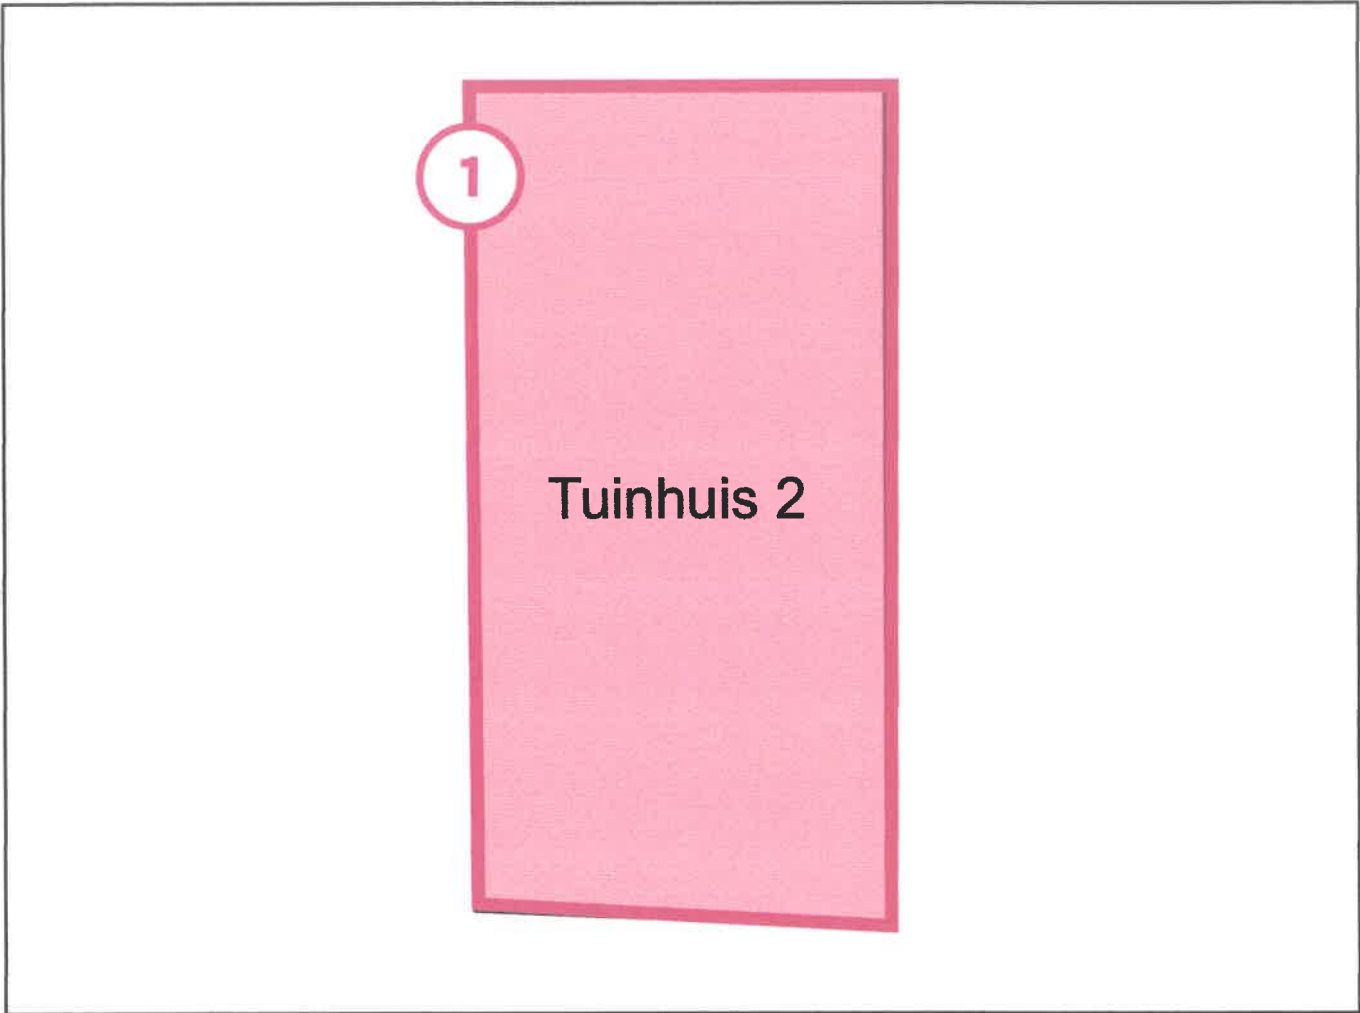
# Plan 3.1: Tuinhuis 2 plan

| Beschrijving | Type | Actie |
|---|---|---|
| 1. Golfplaten tuinhuis 2 | Asbestmateriaal | Dringend verwijderen |

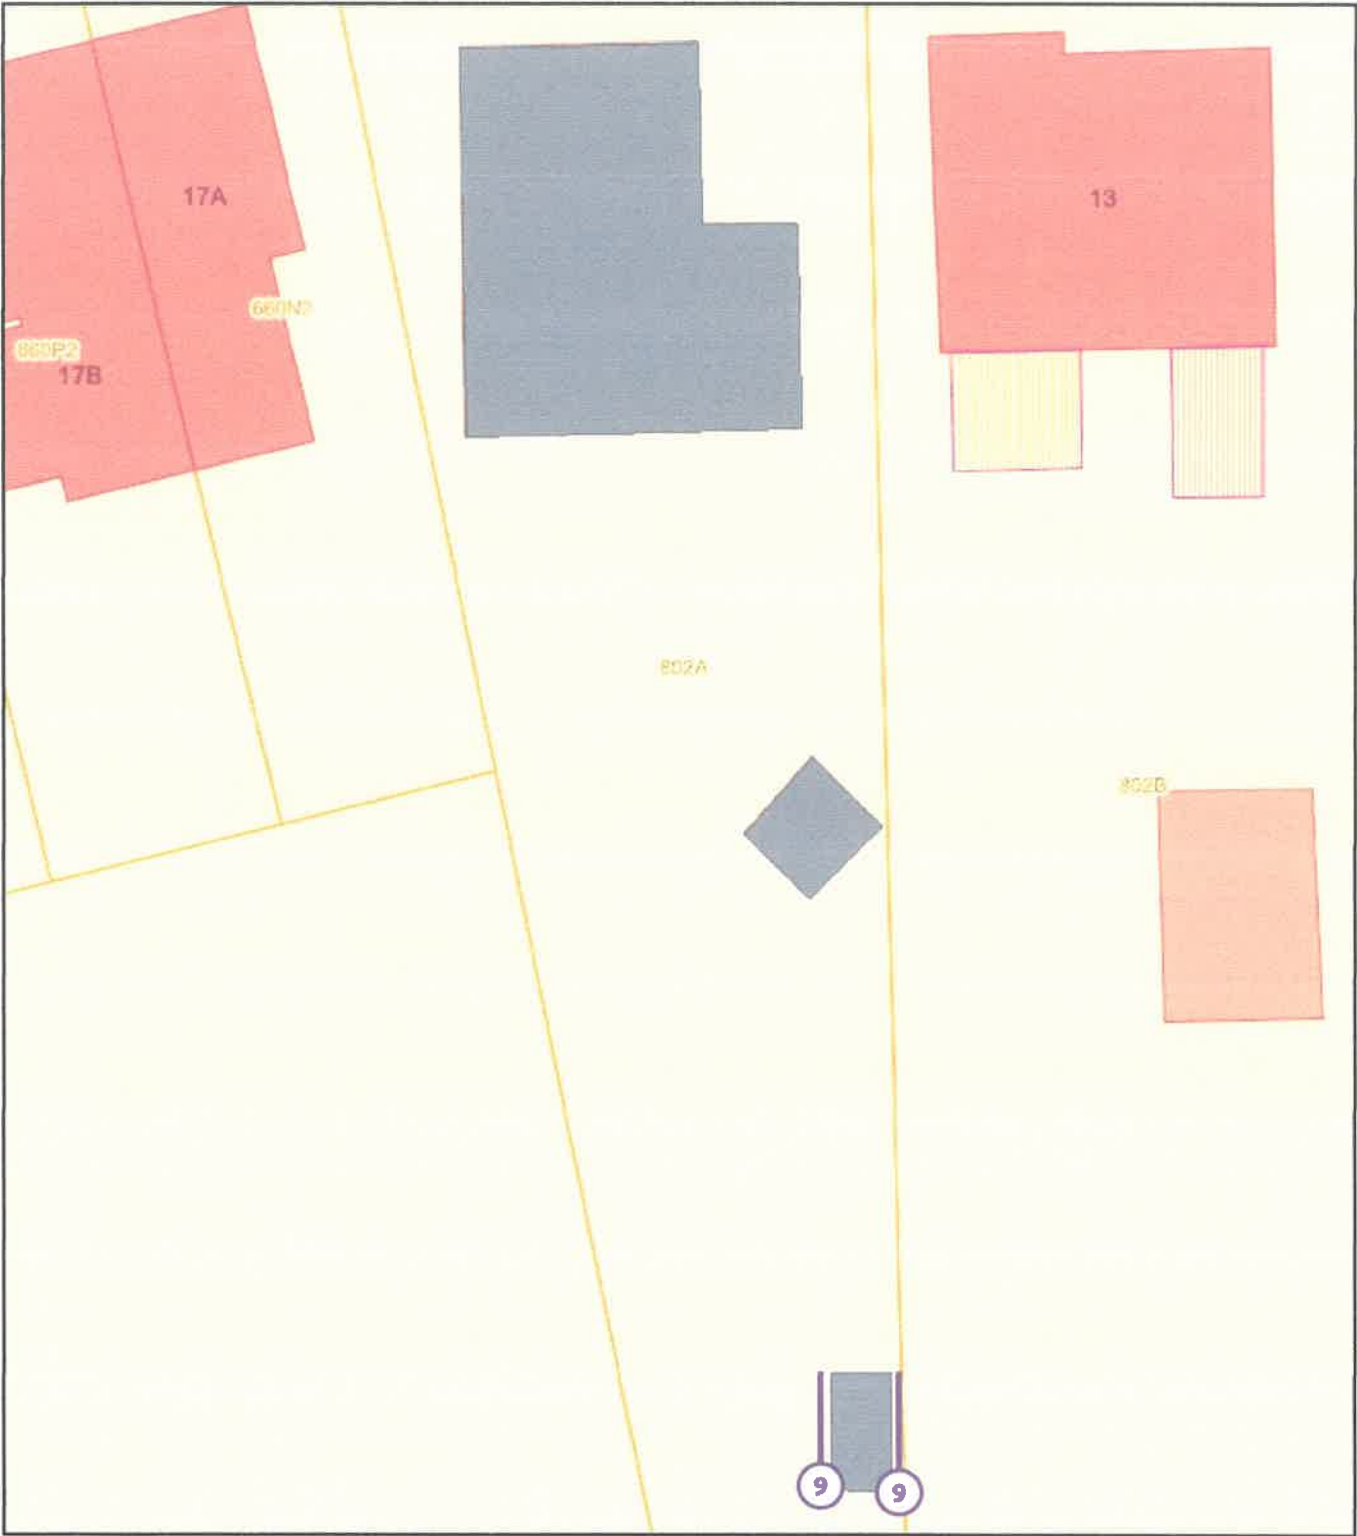
# Plan 4.1: Afdrui zones/afvloeizones

9. Golfplaten tuinhuis 2

Afdruipzone/afvloeizone

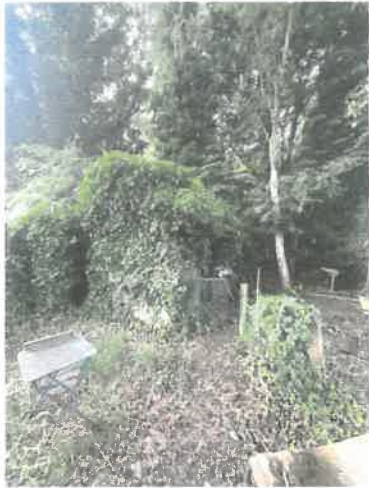
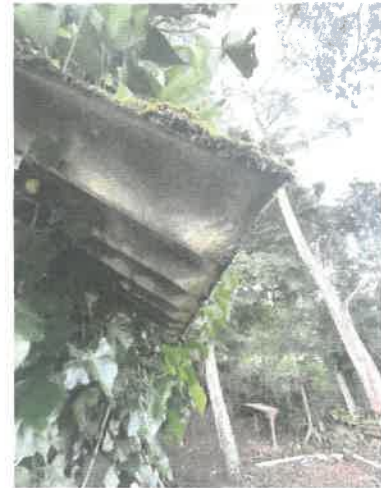
Hoog materiaalrisico en/of hoge kans op vezelvrijgave

Crocidoliet aanwezig

Laag (< 50%)

Matig beschadigd, matig verweerd

| Asbestmateriaal | Dak- en gevelbekleding - Golfplaat |
| Hoeveelheid (oppervlakte - aantal) | <ul style="list-style-type: none"><li>• 12,00 m<sup>2</sup> - 1 stuk</li></ul> |

**Dringend verwijderen**

- Verwijder dit asbestmateriaal zo snel mogelijk. Volg de toestand goed op.
- Hemelwater dat afspoelt van asbestcement daken of gevels kan asbestdeeltjes bevatten. Gebruik het enkel voor gesloten circuits (bv. spoelen toiletten). Reinig na het vervangen van het dak of de gevel de dakgoten en regenwaterput of -ton om asbesthoudend sediment of slib te verwijderen
- Voer bijkomende staalname(s) uit.

- Eenvoudige handelingen: mag via doe-het-zelf of door werknemer(s) met opleidingsattest eenvoudige handelingen  
Draag de nodige beschermingsmiddelen (mondmasker FFP3, handschoenen en wegwerpoverall van CAT.III type 5/6'). Indien mogelijk de ondervloer afdekken, de golfplaten voorzichtig verwijderen, extra fixeren, niet breken, niet gooien, onmiddellijk dubbel verpakken in doorzichtige plastic afsluitzakken en afvoeren naar erkend recyclagepark of voorzichtig in asbestcontainer met asbestzak plaatsen en laten ophalen door erkende afval-intercommunale.

Indien de golfplaten in slechte staat zijn en de kans bestaat op breken: Eenvoudige handelingen opgeleid personeel, alle werknemer(s) moeten wel beschikken over een opleidingsattest eenvoudige handelingen 8u

(jaarlijks te vernieuwen en eigenaar mag dit opvragen). Ondervloer afdekken, golfplaten extra goed fixeren, voorzichtig verwijderen, niet breken, niet gooien, onmiddellijk dubbel en luchtdicht verpakken en afvoeren naar een lokaal erkend recyclagepark of voorzichtig in asbestcontainer met asbestzak plaatsen. De constructiebalken nadien reinigen met vochtige doeken en correct afvoeren (een goedgekeurde asbeststofzuiger met absoluutfilter kan particulier niet gehuurd worden). (Meer info en de huidige verwijderingsmethodes op: [www.asbestinfo.be](http://www.asbestinfo.be) en/of CODEX boek VI titel 3 en onderaan dit attest bij Toelichting: "asbest verwijderen"). Eventueel monsternamen aan te raden (om asbestsoort te bepalen) bij verwijdering van het asbestmateriaal.

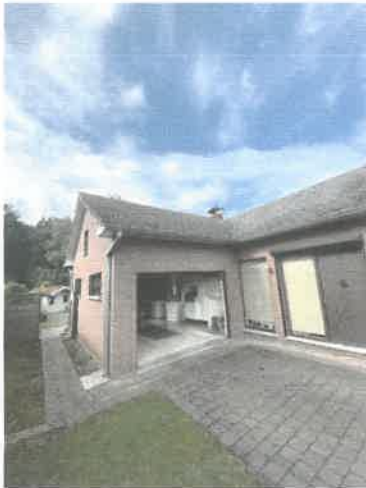
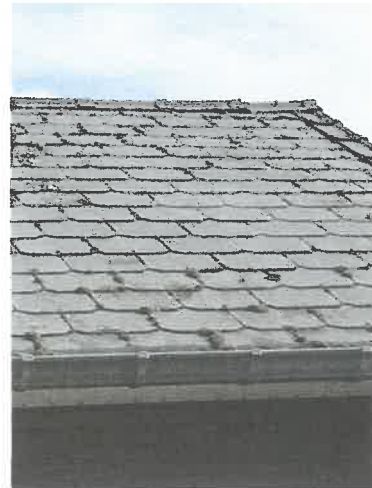
Hoog materiaalisico en/of hoge kans op vezelvrijgave

Crocidoliet aanwezig

Laag (< 50%)

Matig beschadigd, matig verweerd

| Asbestmateriaal | Dak- en gevelbekleding - Lei, shingle |
| Hoeveelheid (oppervlakte - aantal) | • 180,00 m <sup>2</sup> - 1 stuk |
| Opmerking | Oppervlakte betreft een beredeneerde schatting, er worden geen rechten aan verleend, na te meten bij verwijdering. Dak tuinhuis met dakpannen. |

**Dringend verwijderen**

- Verwijder dit asbestmateriaal zo snel mogelijk. Volg de toestand goed op.
- Hemelwater dat afspoelt van asbestcement daken of gevels kan asbestdeeltjes bevatten. Gebruik het enkel voor gesloten circuits (bv. spoelen toiletten). Reinig na het vervangen van het dak of de gevel de dakgoten en regenwaterput of -ton om asbesthoudend sediment of slib te verwijderen
- Voer bijkomende staalname(s) uit.

- Eenvoudige handelingen: mag via doe-het-zelf of door werknemer(s) met opleidingsattest eenvoudige handelingen  
Draag de nodige beschermingsmiddelen (mondmasker FFP3, handschoenen en wegwerpoverall van CAT.III type 5/6'). Indien mogelijk de ondervloer afdekken, de leien voorzichtig verwijderen, extra fixeren, niet breken, niet gooien, onmiddellijk dubbel verpakken in doorzichtige plastic afsluitzakken en afvoeren naar lokaal recyclagepark of voorzichtig in container met asbestzakken plaatsen en laten ophalen door erkende afval-intercommunale.

Indien de leien in slechte staat zijn en de kans bestaat op breken: Eenvoudige handelingen opgeleid personeel: alle werknemer(s) moeten beschikken over een opleidingsattest eenvoudige handelingen 8u

(jaarlijks te vernieuwen en mag opgevraagd worden door eigenaar): Ondervloer afdekken, de leien voorzichtig verwijderen, extra fixeren, niet breken, niet gooien, onmiddellijk dubbel en luchtdicht verpakken en afvoeren naar een lokaal erkend recyclagepark of voorzichtig in asbestcontainer met asbestzak plaatsen. De constructiebalken moeten ook gereinigd worden met vochtige doeken en een goedgekeurde asbeststofzuiger met absoluutfilter. Geen stortkokers gebruiken. (Meer info en de huidige verwijderingsmethodes op: [www.asbestinfo.be](http://www.asbestinfo.be) en/of CODEX boek VI titel 3 en onderaan dit attest bij Toelichting: "asbest verwijderen"). Eventueel monsternamen aan te raden (om asbestsoort te bepalen) bij verwijdering van het asbestmateriaal.

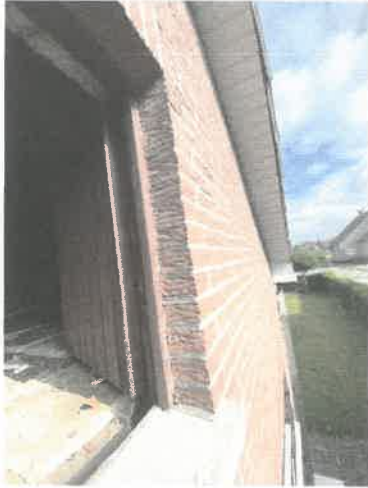
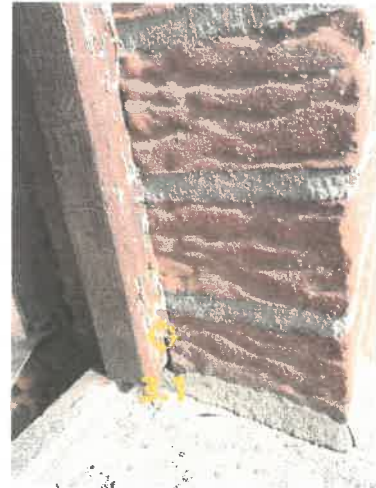
| Eindbeoordeling materiaalrisico | Laag materiaalrisico en/of verlaagde kans op vezelvrijgave |

| Asbestsoort (vezeltype) | Alleen chrysotiel aanwezig |
| Toestand van het materiaal | Licht beschadigd, licht verweerd. Intacte calciumsilicaatplaat of materiaal met categorie 3-gebondenheid |

| # | Type | Referentie | Resultaat |
|---|---|---|---|
| 3.1 | Puntmonster | 3 | Chrysotiel |

| Asbestmateriaal | In-situ afwerkingslagen - Pasta, stopverf, voegsel, stopsel, vulsel, mastiek, kitten, ... |

Zorgvuldig beheren

- Zorg voor een veilig beheer. Vermijd het beschadigen van het asbestmateriaal. Controleer de toestand jaarlijks op wijzigingen.

- Eenvoudige handelingen: mag via doe-het-zelf of door werknemer(s) met opleidingsattest eenvoudige handelingen  
Niet aan te raden via doe-het-zelf maar door werknemers met 8u basisopleiding asbest. Draag de nodige beschermingsmiddelen (mondmasker FFP3, handschoenen en wegwerpoverall van CAT.III type 5/6',.).  
Eenvoudige handelingen: doe-het zelf: de toepassing extra fixeren, ondervloer afdekken met plastic folie en de raam/deur reinigen met natte doeken. Eenvoudige handelingen: werknemer met 8u basisopleiding asbest (jaarlijks te vernieuwen en mag door eigenaar opgevraagd worden): de toepassing fixeren, ondervloer afdekken met plastic folie en gebruik van puntafzuiging met een goedgekeurde asbeststofzuiger met absoluutfilter of methode inslijpen baksteen. De ramen kunnen eventueel in zijn geheel afgevoerd worden als asbesthoudend afval bij een erkend asbestverwerker. Indien het oud raamwerk wordt gerecycleerd dienen ramen en glas gescheiden afgevoerd worden, er mogen geen mastiekrestanten achterblijven op het glas en raamwerk. (Meer info en de huidige verwijderingsmethodes op: [www.asbestinfo.be](http://www.asbestinfo.be) en/of CODEX boek VI titel 3 en onderaan dit attest bij Toelichting: "asbest verwijderen"). Eventueel monsternamen aan te raden (om asbestsoort te bepalen) bij verwijdering van het asbestmateriaal.

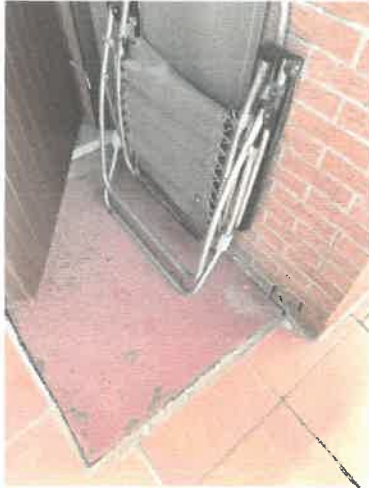
Situeringfoto

**Reden:** Het onderzoek kan niet uitgevoerd worden binnen de bepalingen van de Welzijnswet

**Uitleg van de asbestdeskundige:** Lager dan 1,5m

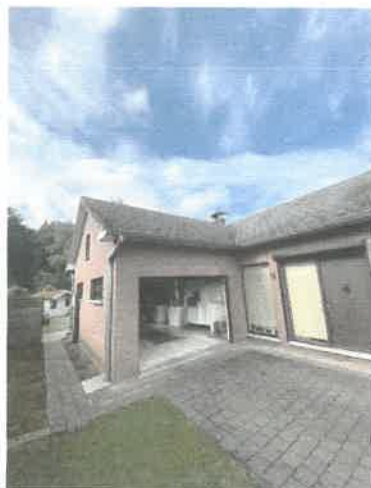
*Situeringfoto*

**Reden:** Het te onderzoeken materiaal situeert zich hoger dan 3,50 m te rekenen vanaf een veilige ondergrond

**Uitleg van de asbestdeskundige:** Geen interne/volledige inspectie mogelijk

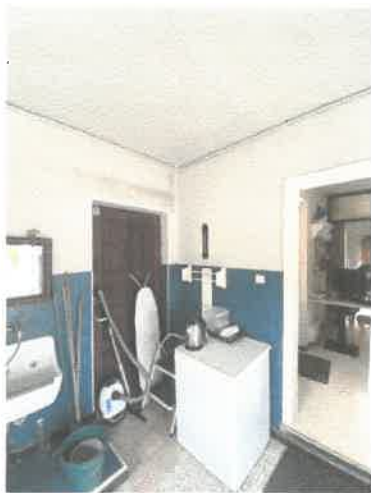
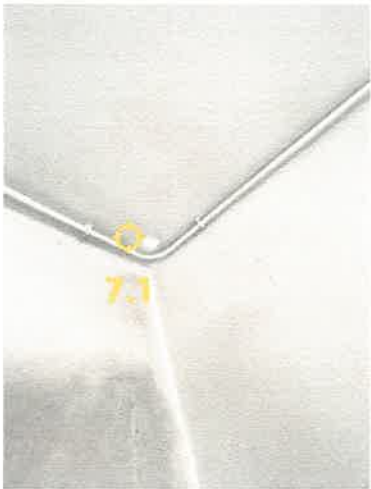
## Fiche 7: Plafondpleister

Geen asbest

| # | Type | Referentie | Resultaat |
|---|---|---|---|
| 7.1 | Mengmonster | 2 | Geen asbest |

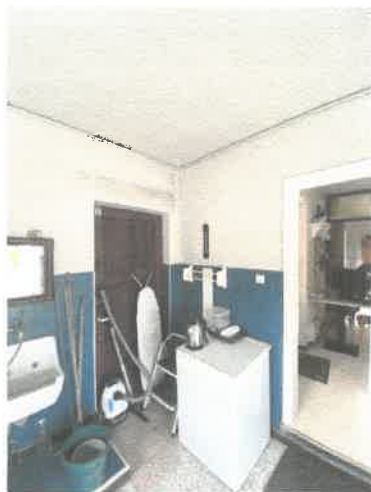
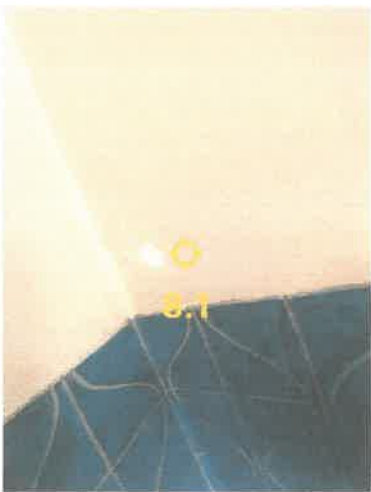
## Fiche 8: Wandpleister

Geen asbest

| # | Type | Referentie | Resultaat |
|---|---|---|---|
| 8.1 | Mengmonster | 1 | Geen asbest |

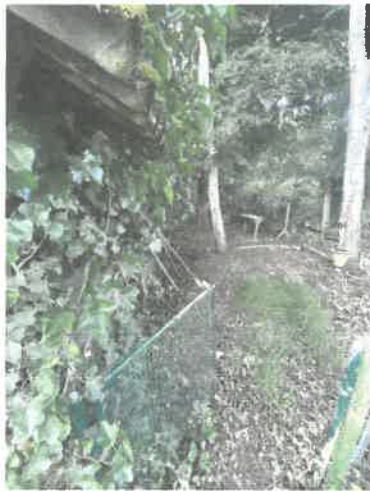
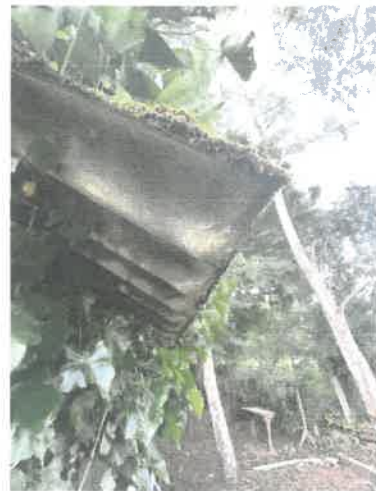
Afspoelend regenwater kan asbestdeeltjes van verweerde asbestcementen dak- of gevelbekleding meenemen naar de bodem. De asbestdeeltjes in de bodem vormen een laag risico: bodempartikels houden de asbestdeeltjes voldoende vast om gezondheidsrisico's te vermijden. Door deze asbesthoudende bodemzone zorgvuldig te beheren, vermijdt u gezondheidsrisico's.

| Bron van de asbestdeeltjes | Bron is nog aanwezig |
| Afmetingen (lengte - breedte - diepte) | • 6,00 m - 1,00 m - 0,30 m |

- Om het afspoelen van asbestdeeltjes te stoppen, is het verstandig om de verwijdering van de dak- of gevelbekleding in te plannen en in afwachting hiervan een dakgoot te plaatsen om het regenwater af te voeren naar de riolering.

De uitgraving van een afdruipzone gebeurt volgens de methodiek "eenvoudige handelingen". Vermijd daarbij vermenging met andere bodem en laat de uitgegraven asbesthoudende grond afvoeren naar een daartoe vergunde stortplaats. Voor de uitgraving wordt een richtdiepte van 30 cm gehanteerd.

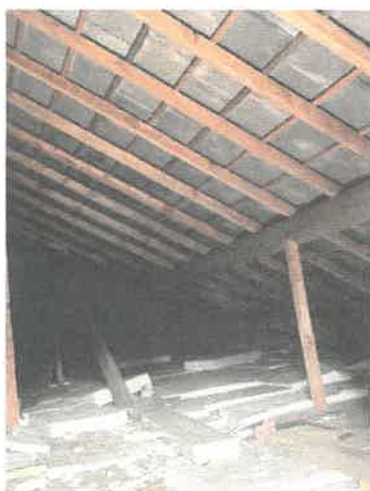
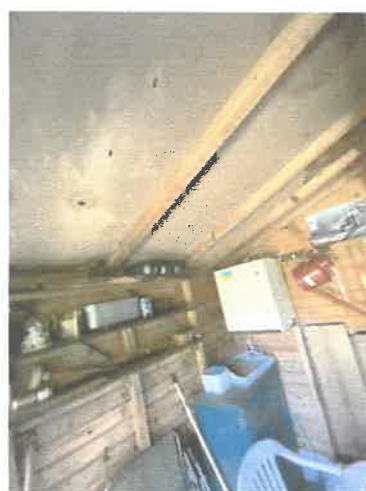
### Fiche 10: Onderdaken

| Beschrijving | Notitie | Terug te vinden op plannen |
|---|---|---|
| Fiche 10: Onderdaken | Geen onderdak woning en tuinhuis 2, houten panelen onderdak tuinhuis 1 | - |
