# Asbestinventarisatattest

Sint-Hubertusstraat 35, 3500 Hasselt  
Gemeenschappelijke delen

Attestnummer : 20260412-000087.000

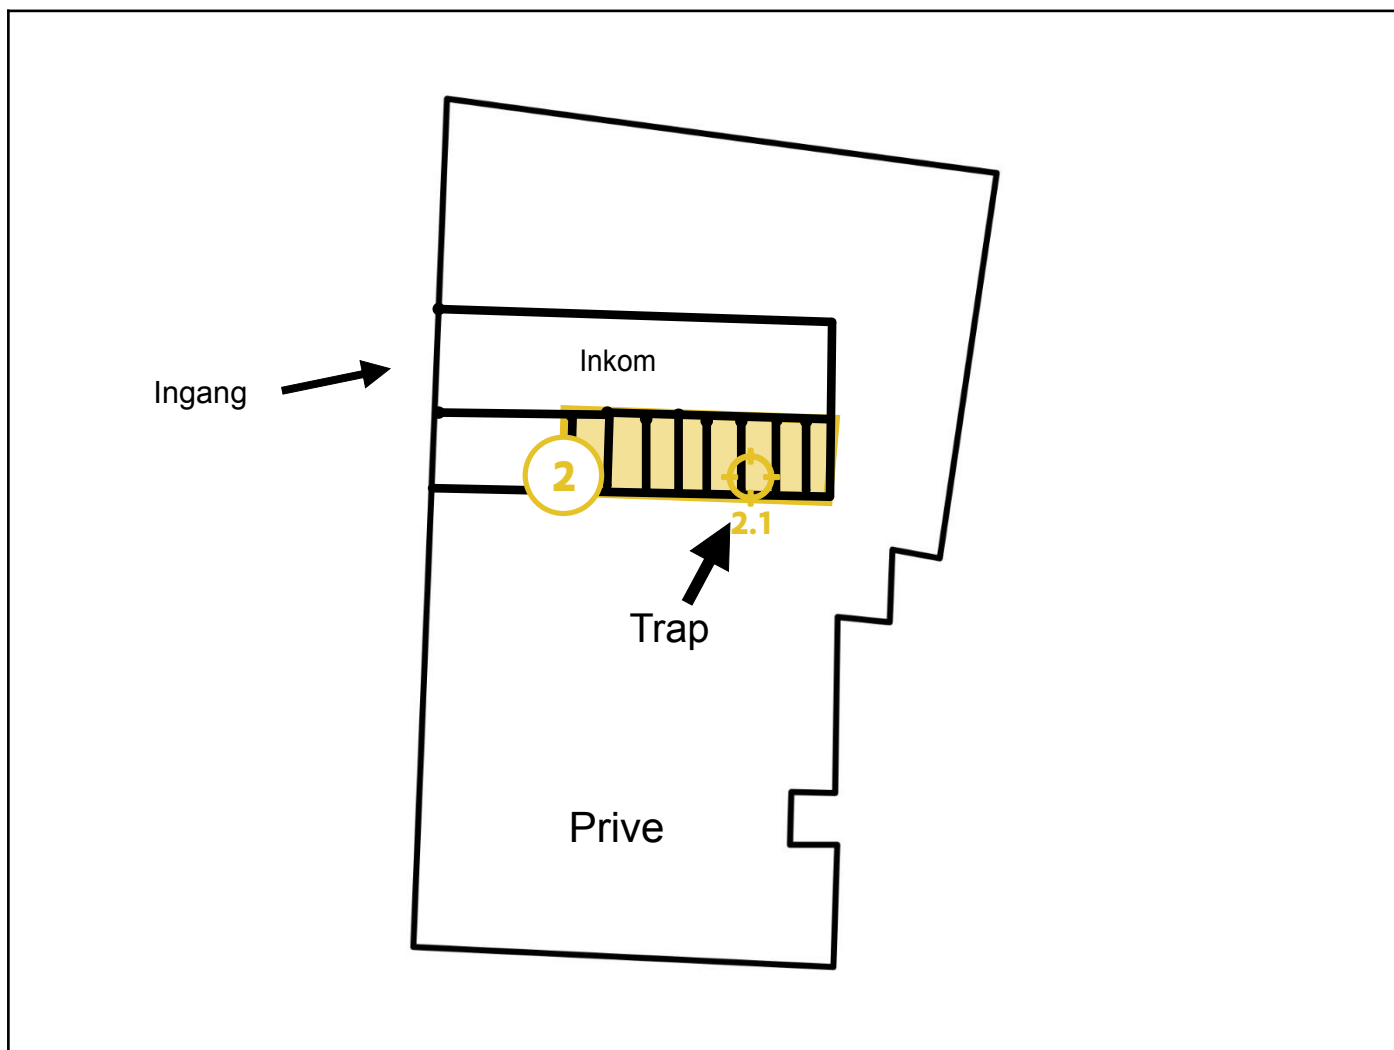
## Plan 1.3: Hoofdgebouw plan V-0

| Beschrijving | Type | Actie |
|---|---|---|
| 2. Traptreden (massal) | Asbestmateriaal | Zorgvuldig beheren |

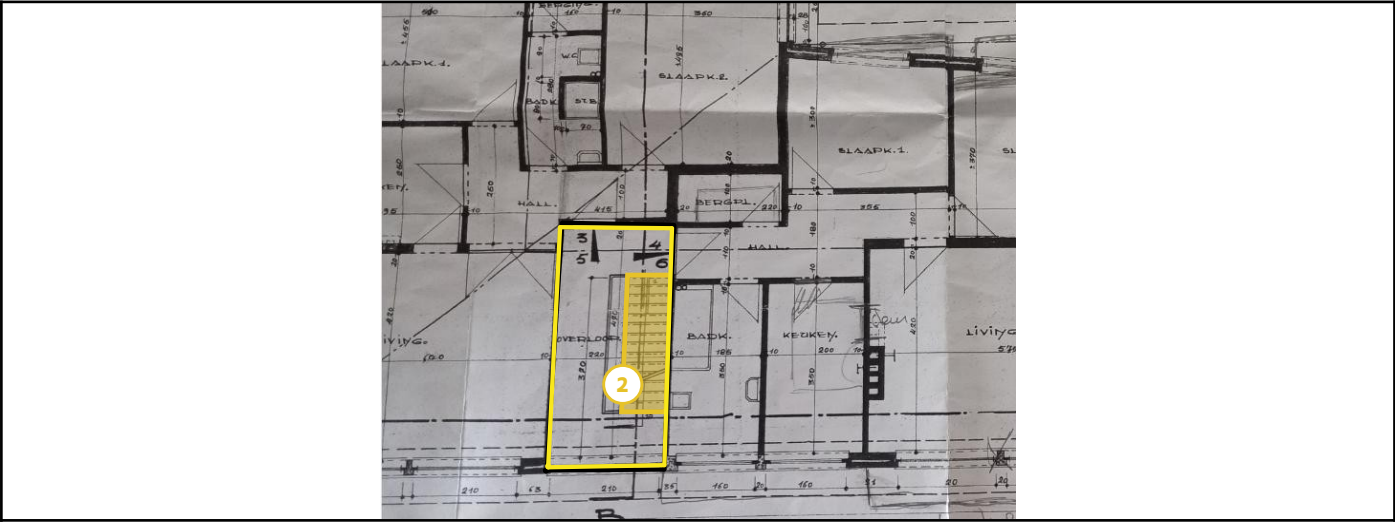
# Plan 1.6: Hoofdgebouw plan V+1

| Beschrijving | Type | Actie |
|---|---|---|
| 2. Traptreden (massal) | Asbestmateriaal | Zorgvuldig beheren |

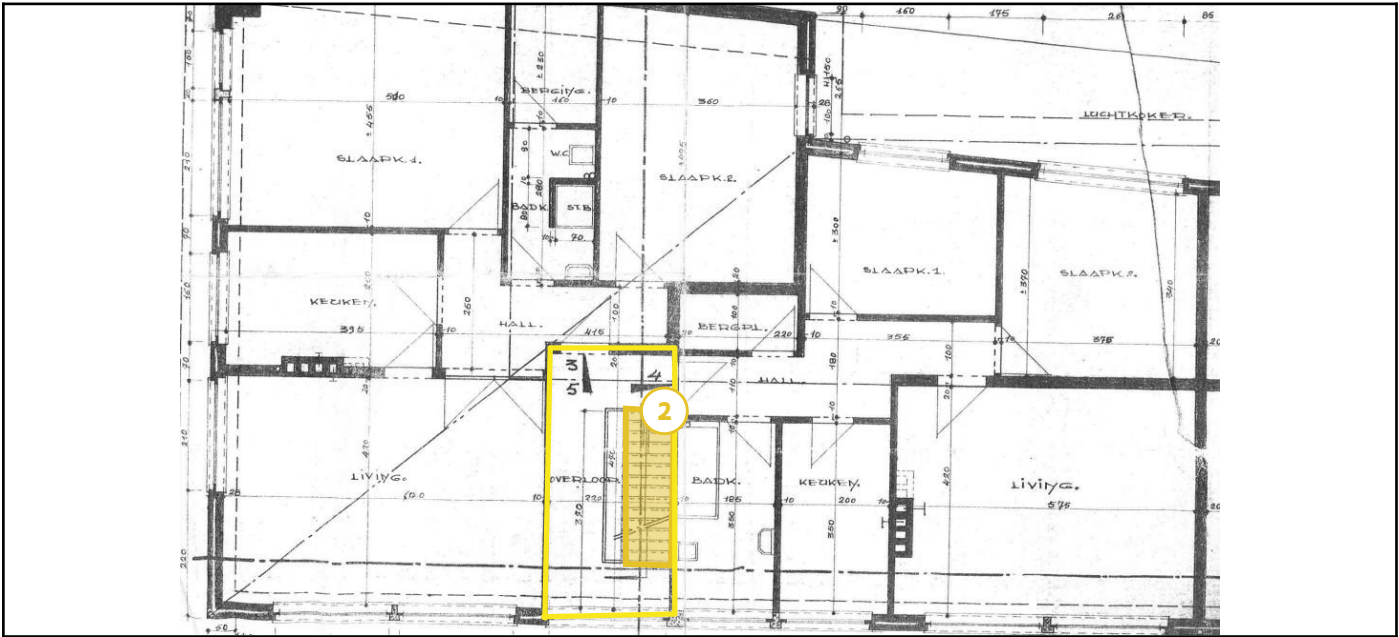
# Plan 1.9: Hoofdgebouw plan V+2

| Beschrijving | Type | Actie |
|---|---|---|
| 2. Traptreden (massal) | Asbestmateriaal | Zorgvuldig beheren |

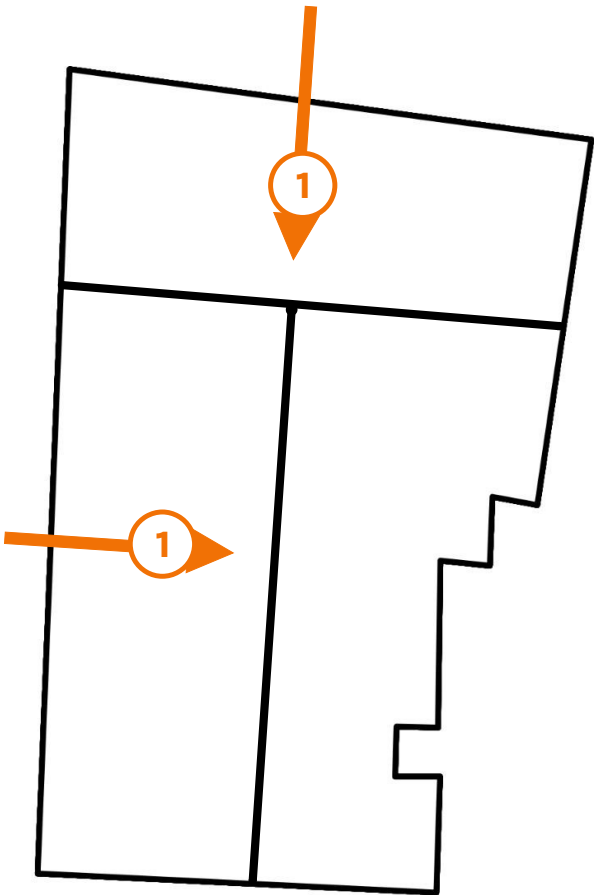
# Plan 1.11: Hoofdgebouw plan dak

| Beschrijving | Type | Actie |
|---|---|---|
| 1. Rookgaskanaal | Asbestmateriaal | Verwijderen |

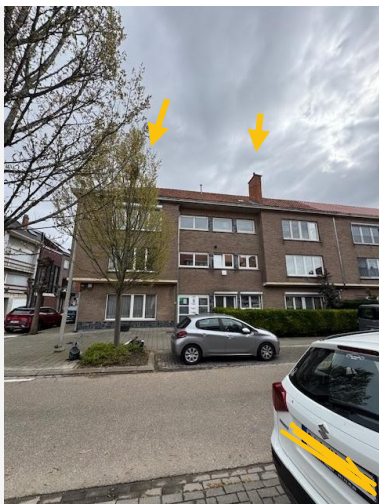
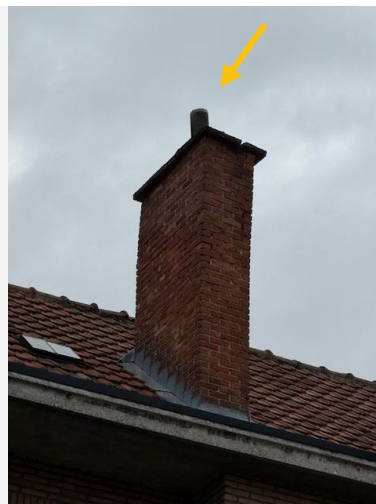
| Fiche 1: Rookgaskanaal..... | 20 |

Het asbestmateriaal valt onder de mijlpaal van 2034.

| Eindbeoordeling materiaalrisico | Verhoogd materiaalrisico en/of verhoogde kans op vezelvrijgave |

| Asbestsoort (vezeltype) | Crocidoliet aanwezig |
| Toestand van het materiaal | Matig beschadigd, matig verweerd |

| Beschrijving | Rookgaskanaal |

- Verwijder dit asbestmateriaal zo snel mogelijk. Volg de toestand goed op.
- Voer bijkomende staalname(s) uit.

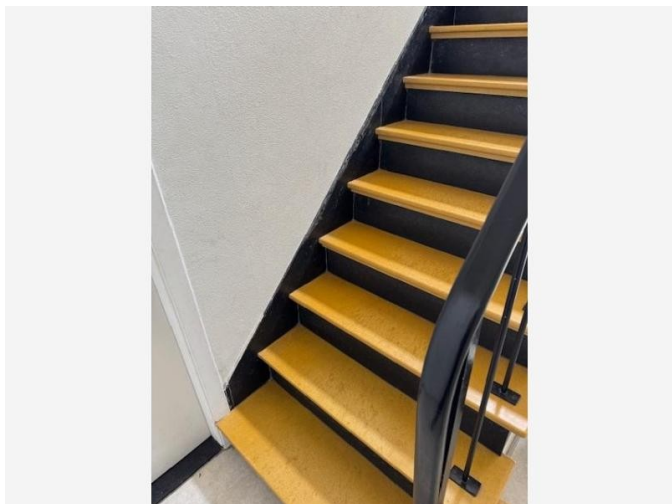
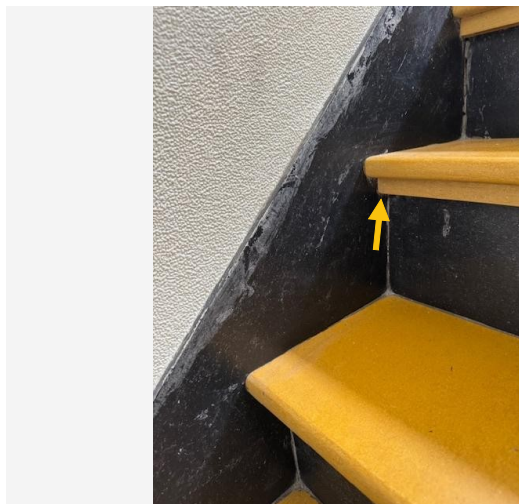
| Fiche 2: Traptreden (massal)..... | 24 |

Het asbestmateriaal valt onder de mijlpaal van 2040.

| Eindbeoordeling materiaalrisico | Laag materiaalrisico en/of verlaagde kans op vezelvrijgave |

| Asbestsoort (vezeltype) | Alleen chrysotiel aanwezig |
| Toestand van het materiaal | Licht beschadigd, licht verweerd. Intacte calciumsilicaatplaat of materiaal met categorie 3-gebondenheid |

| Beschrijving | Traptreden (massal) |

- Zorg voor een veilig beheer. Vermijd het beschadigen van het asbestmateriaal. Controleer de toestand jaarlijks op wijzigingen.
