Asbestinventarisatetest

Boezingestraat 37, 8920 Langemark-Poelkapelle

Attestnummer : 20230111-000219.000

Zone 1: Hoofdgebouw

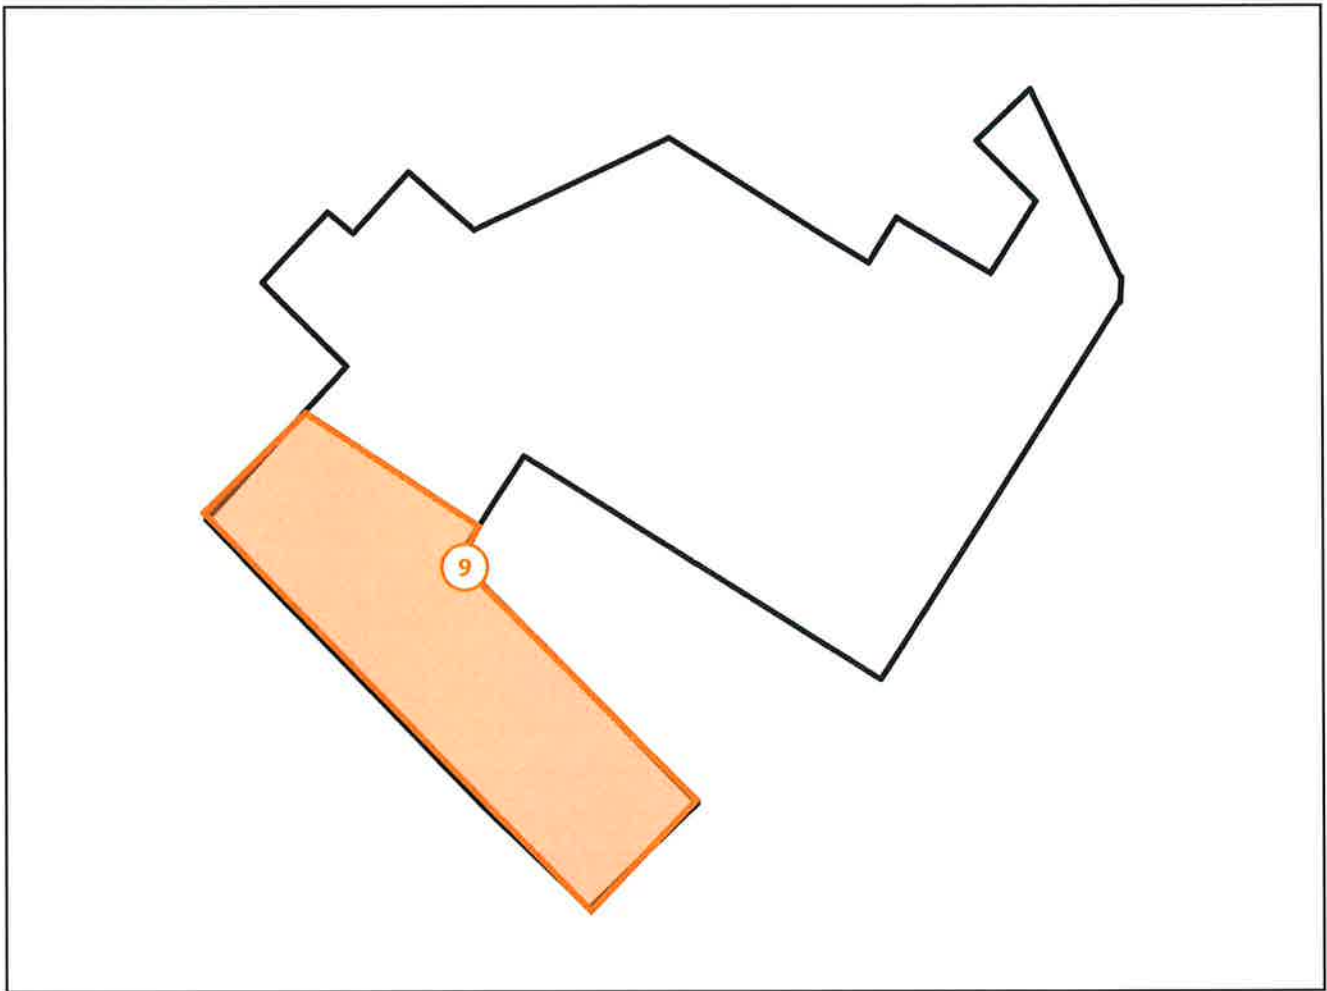
Plan 1.1: Hoofdgebouw plan

Beschrijving	Type	Actie
9. golfplaten	Asbestmateriaal	Verwijderen

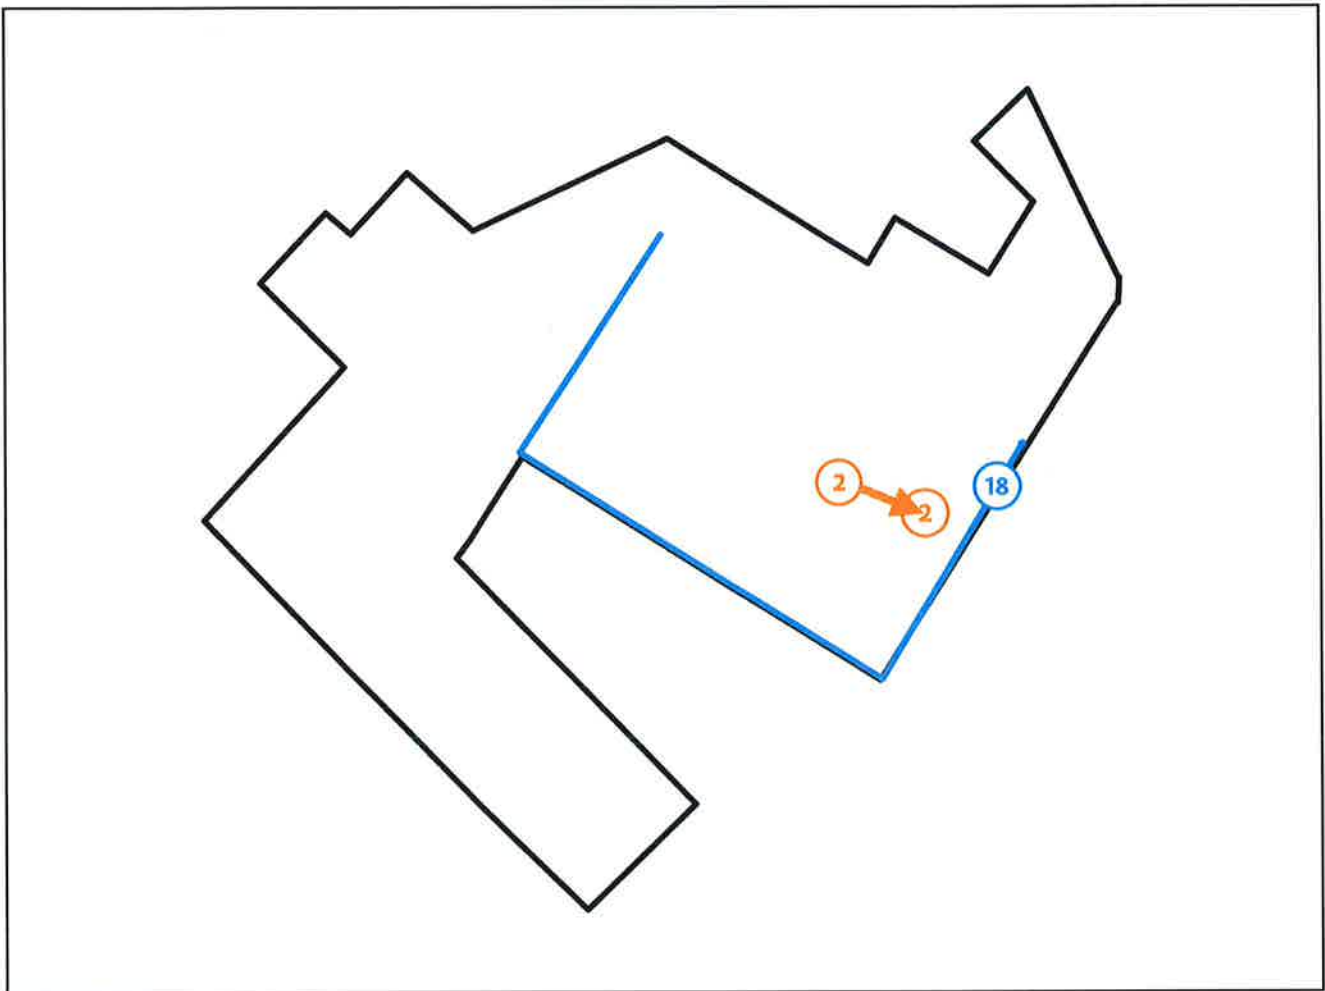
Plan 1.5: Hoofdgebouw plan

Beschrijving	Type	Actie
2. rookafvoerbuis	Asbestmateriaal	Verwijderen
18. mastiekvoegen tussen betonpanelen en kolommen	Geen asbest	-

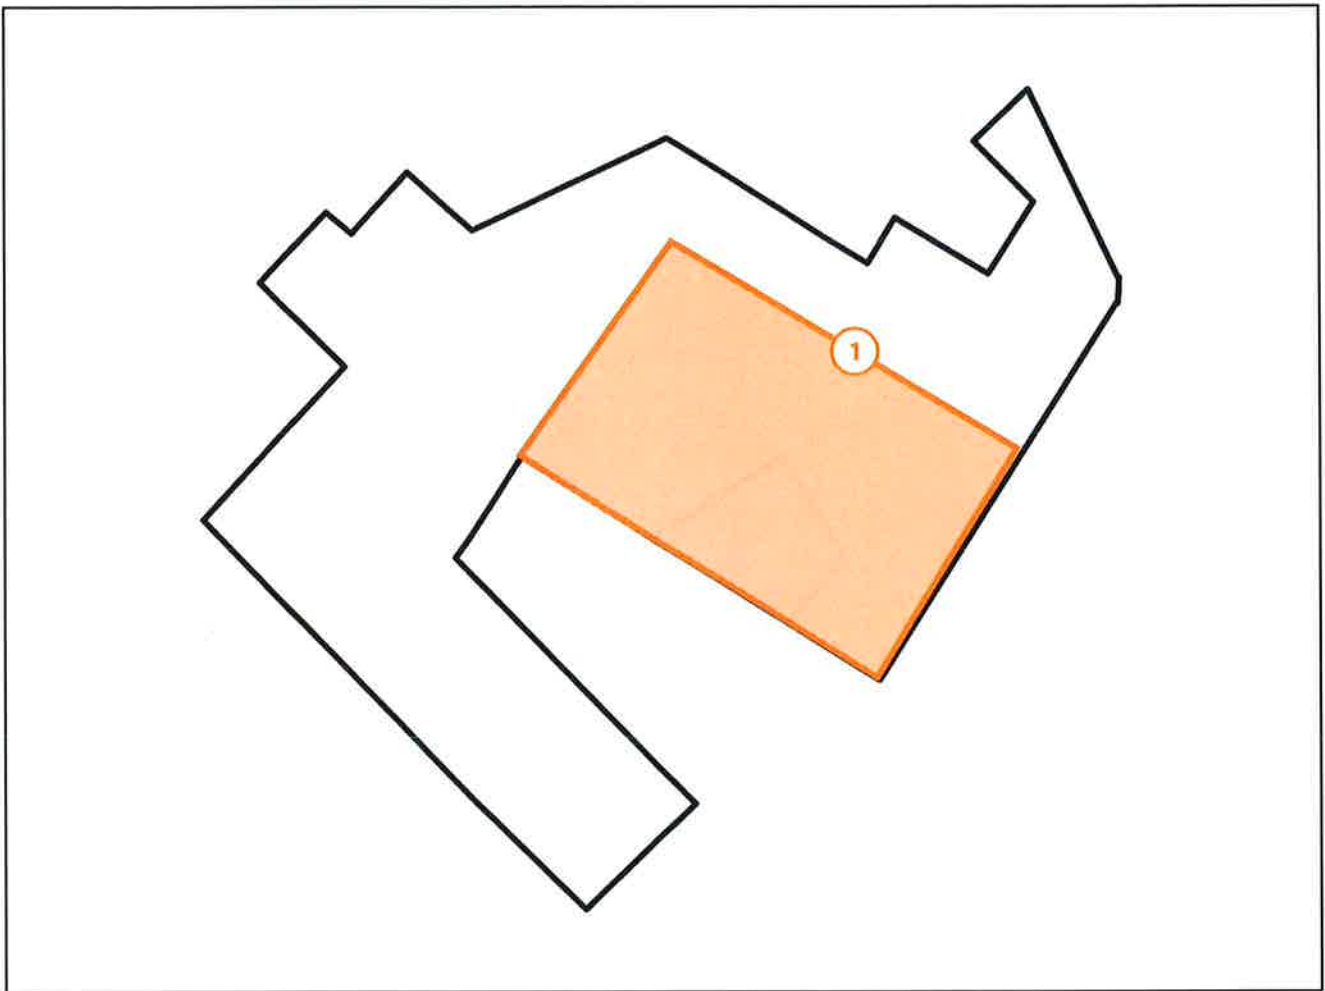
Plan 1.7: Hoofdgebouw plan

Beschrijving	Type	Actie
1. golfplaten	Asbestmateriaal	Verwijderen

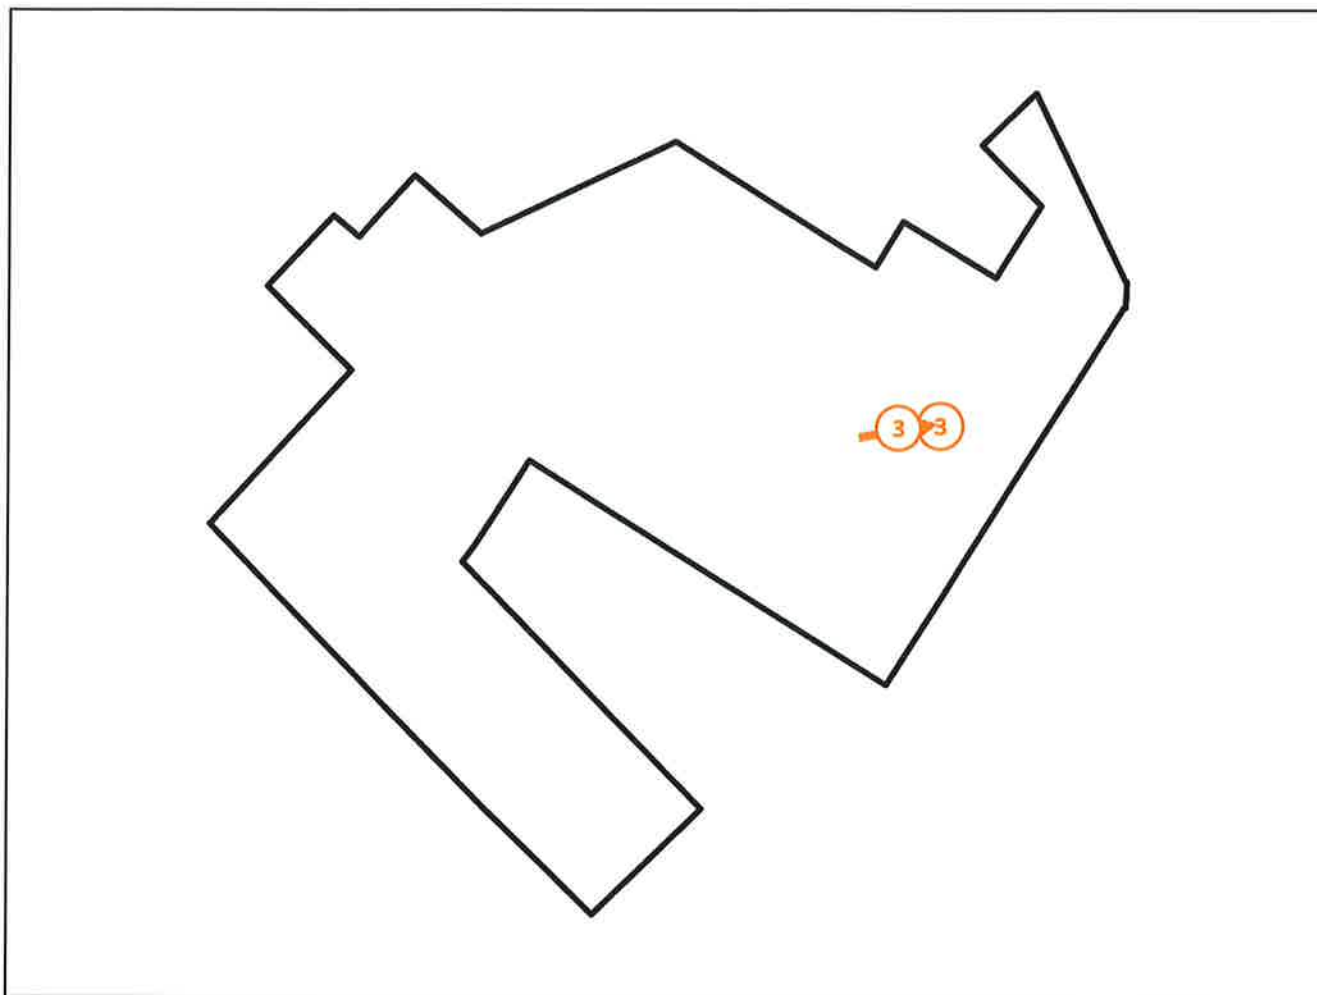
Plan 1.8: Hoofdgebouw plan

Beschrijving	Type	Actie
3. kolom: verloren bekisting	Asbestmateriaal	Verwijderen

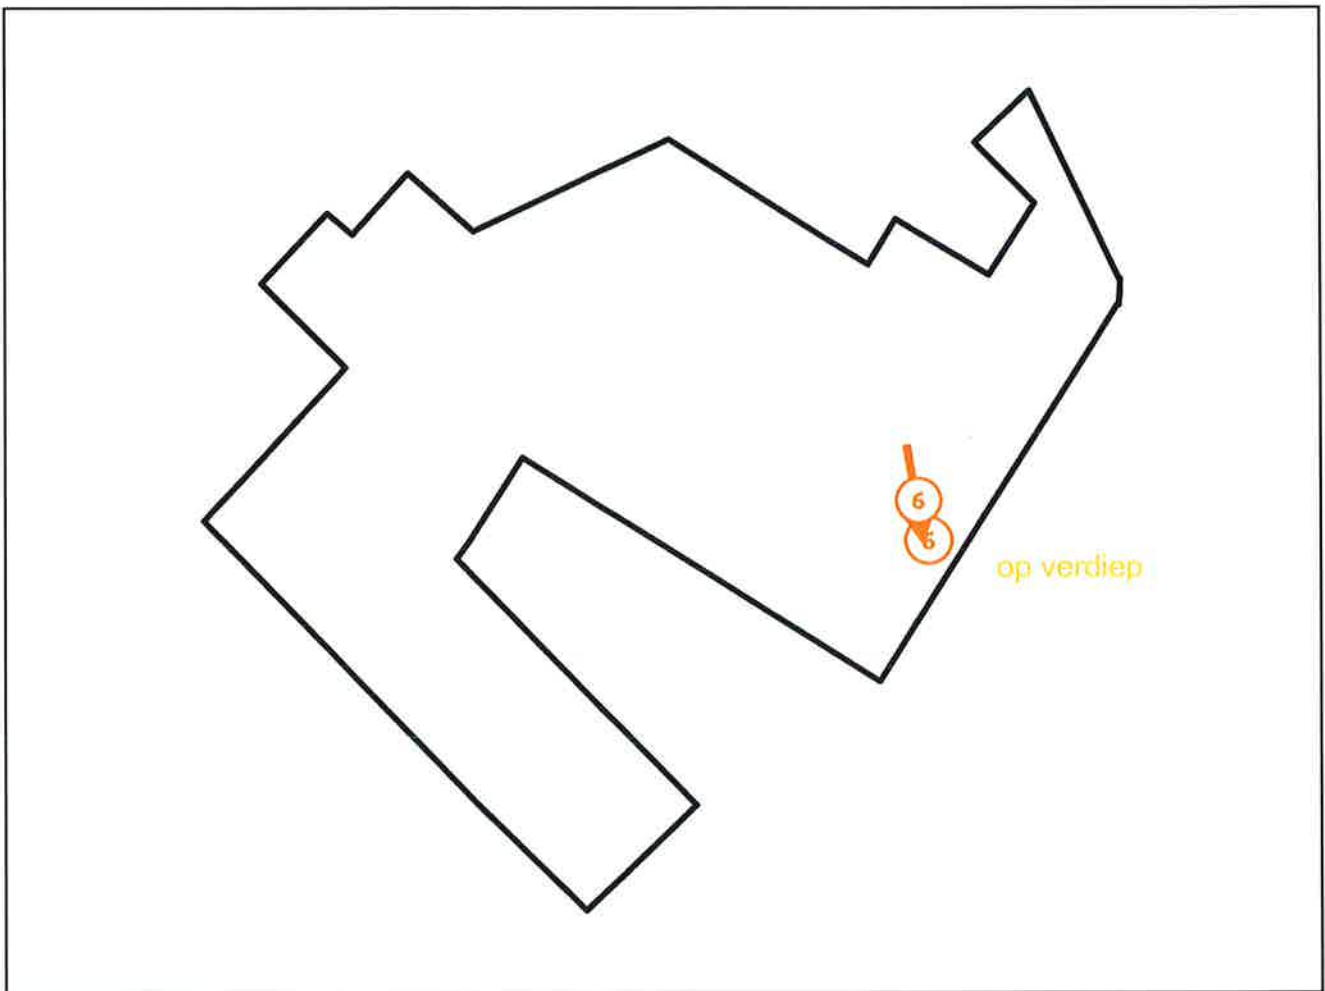
Plan 1.9: Hoofdgebouw plan

Beschrijving	Type	Actie
6. brander: dichtingskoord	Asbestmateriaal	Verwijderen

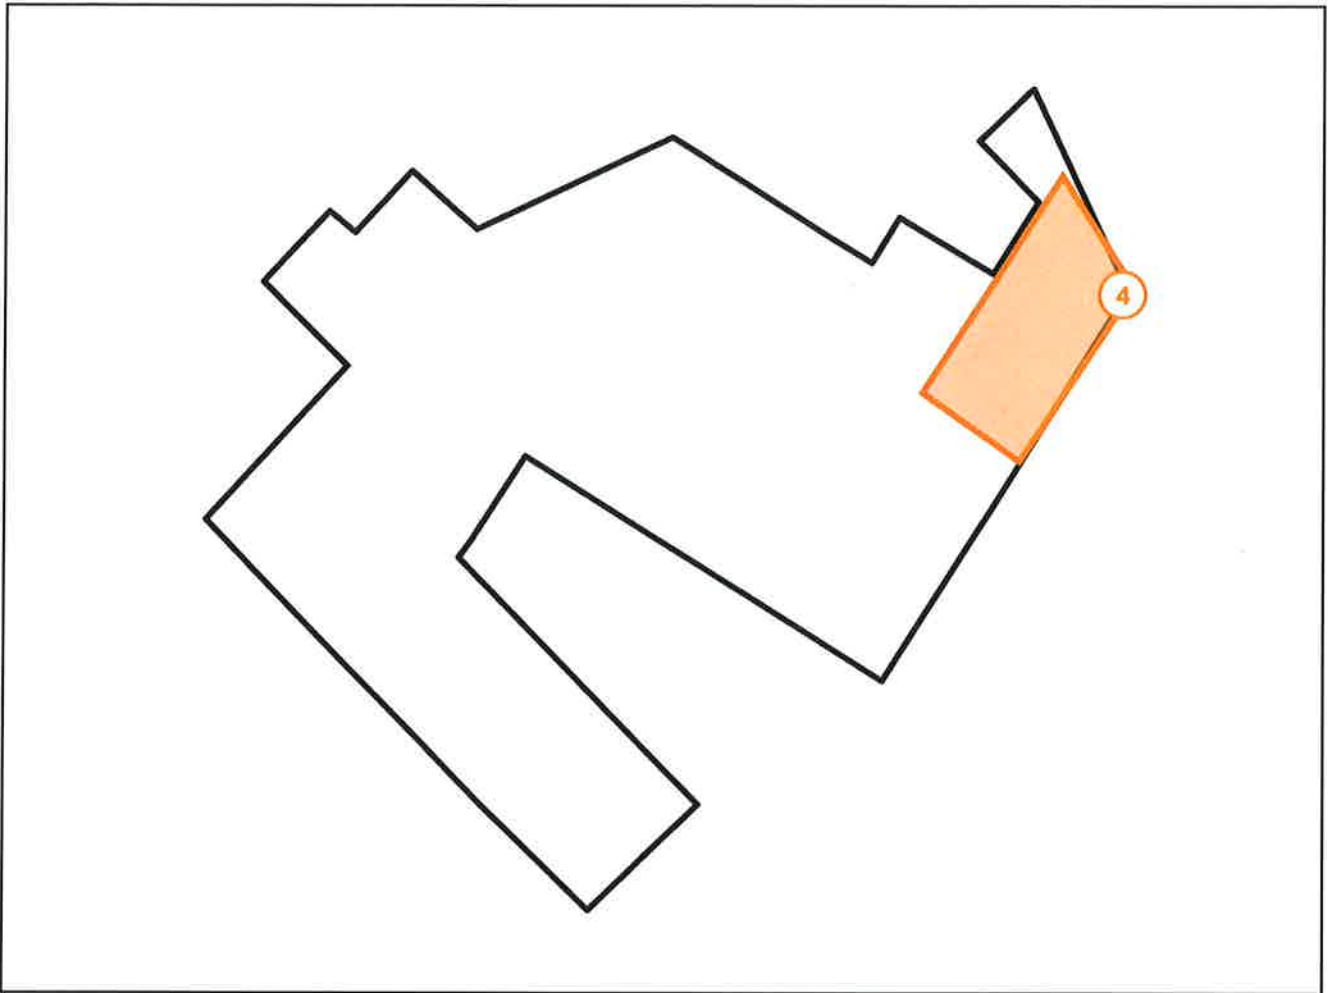
Plan 1.10: Hoofdgebouw plan

Beschrijving	Type	Actie
4. onderdakplaten	Asbestmateriaal	Verwijderen

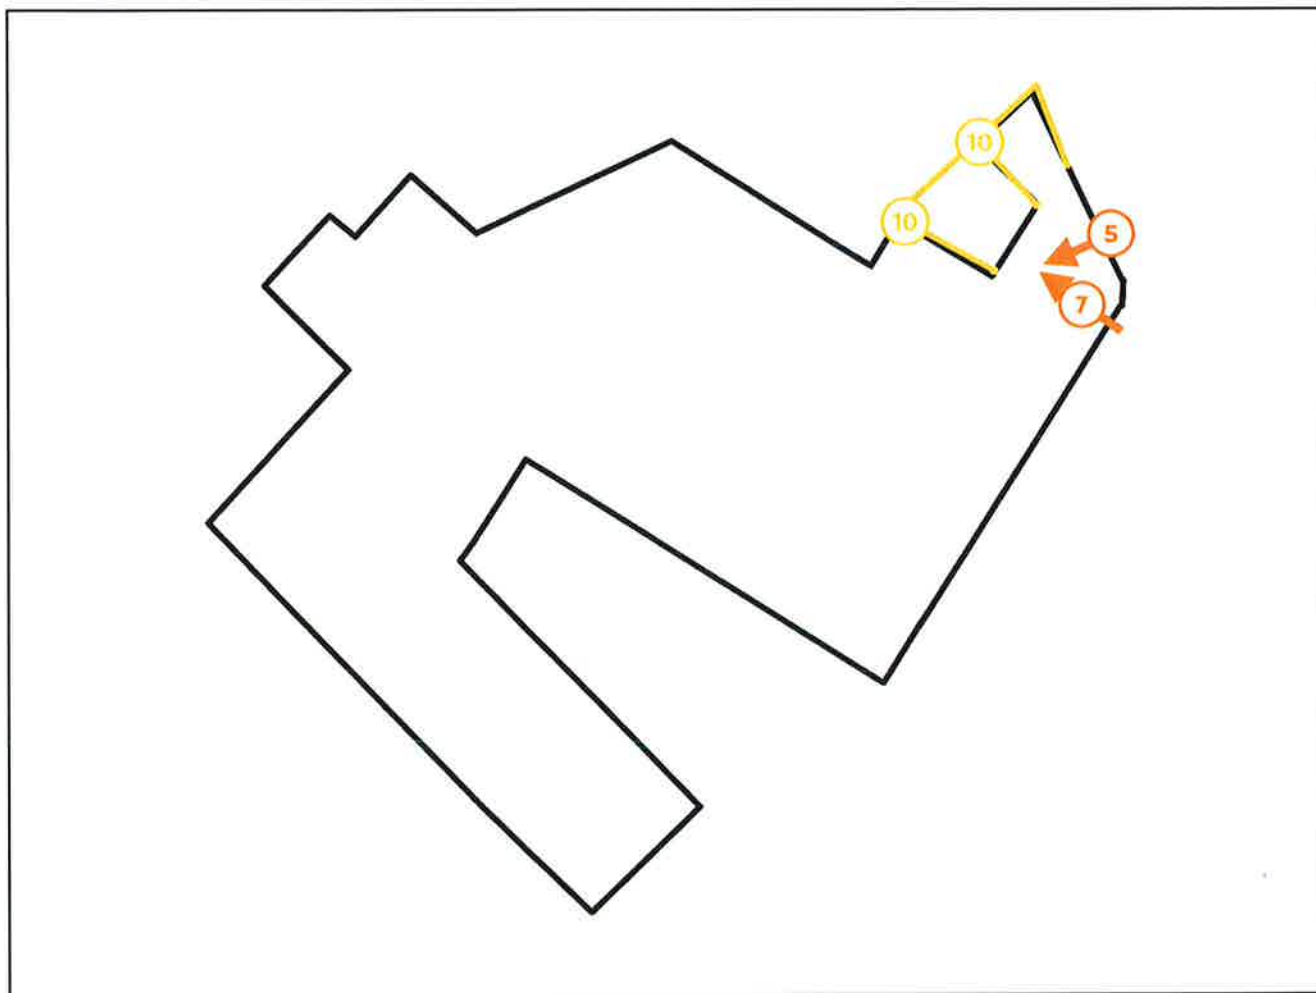
Plan 1.11: Hoofdgebouw plan

Beschrijving	Type	Actie
5. rookafvoerbuïs	Asbestmateriaal	Verwijderen
7. haard: dichtingskoord	Asbestmateriaal	Verwijderen
10. muurdekstenen	Asbestmateriaal	Zorgvuldig beheren

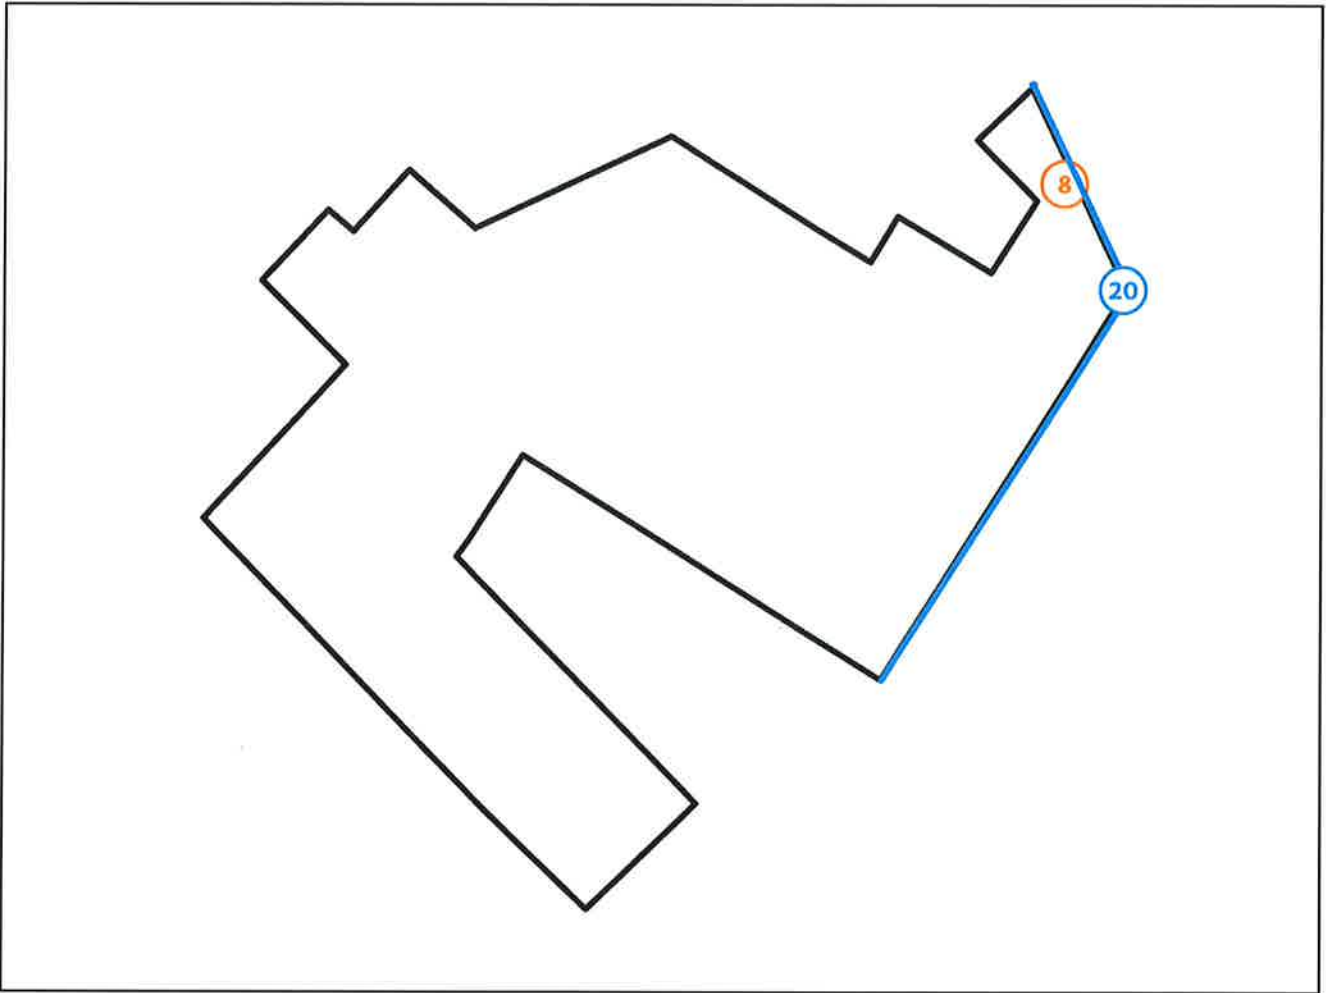
Plan 1.12: Hoofdgebouw plan

Beschrijving	Type	Actie
8. muurplaat	Asbestmateriaal	Verwijderen
20. schrijnwerk: kitvoegen kader / gevel	Geen asbest	-

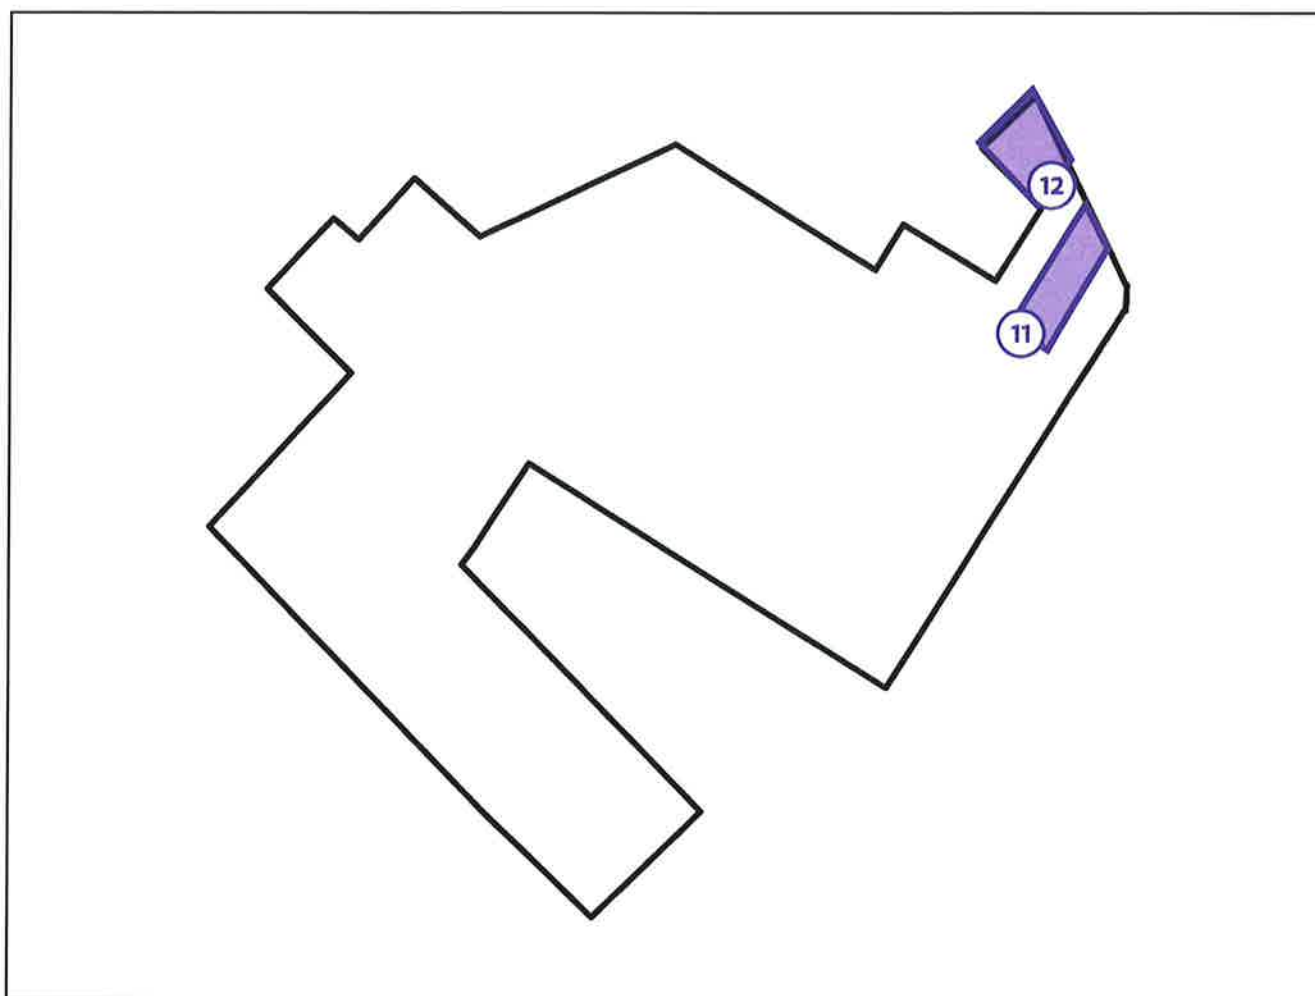
Plan 1.14: Hoofdgebouw plan

Beschrijving	Type	Actie
11. zoldertip	Beperking	-
12. garage	Beperking	-

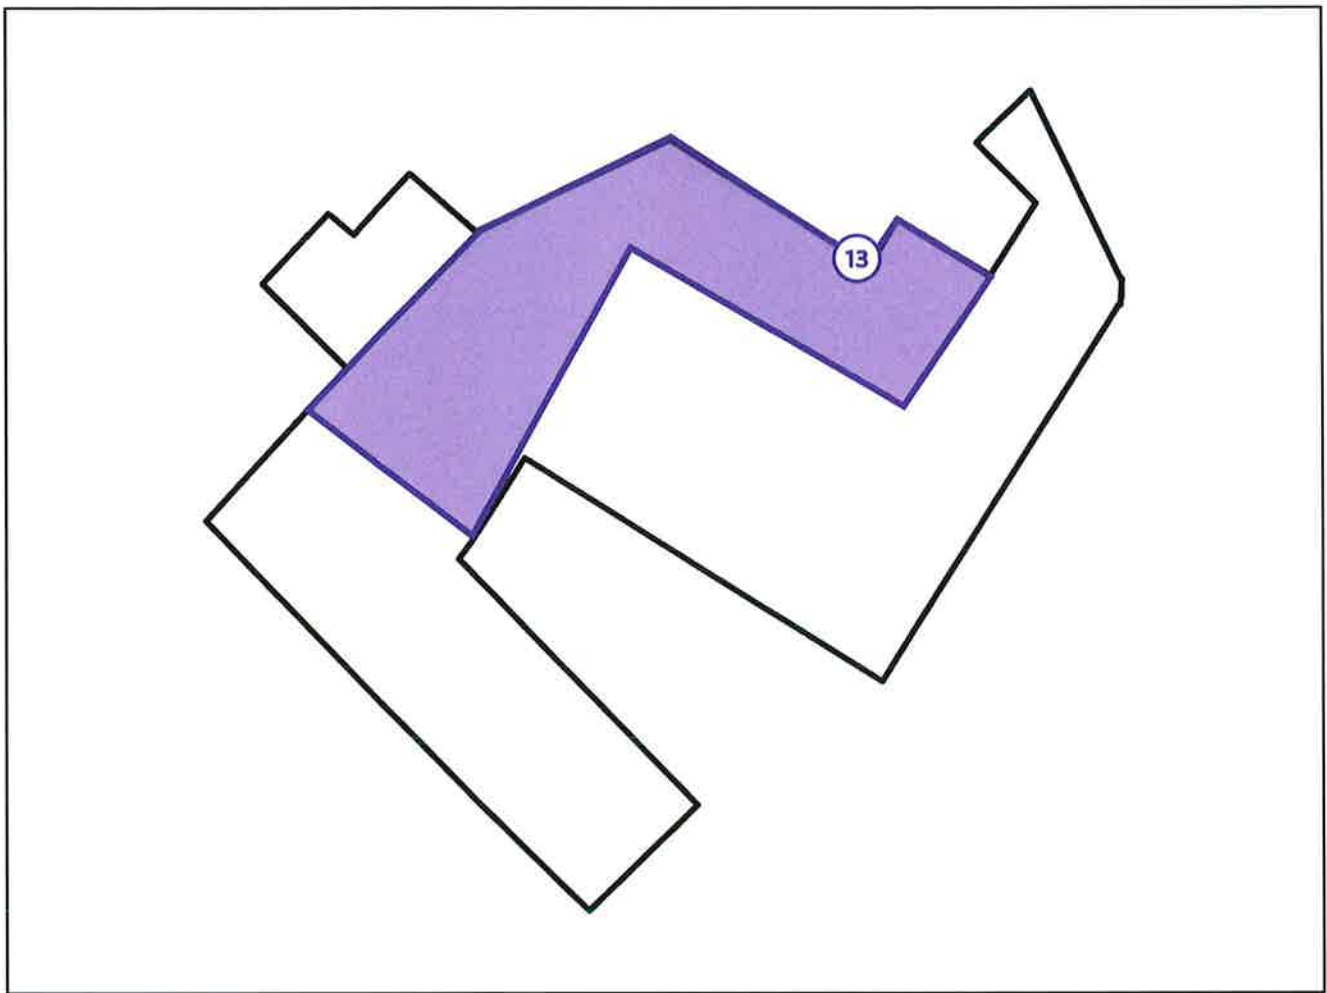
Plan 1.15: Hoofdgebouw plan

Beschrijving	Type	Actie
13. roofing	Beperking	-

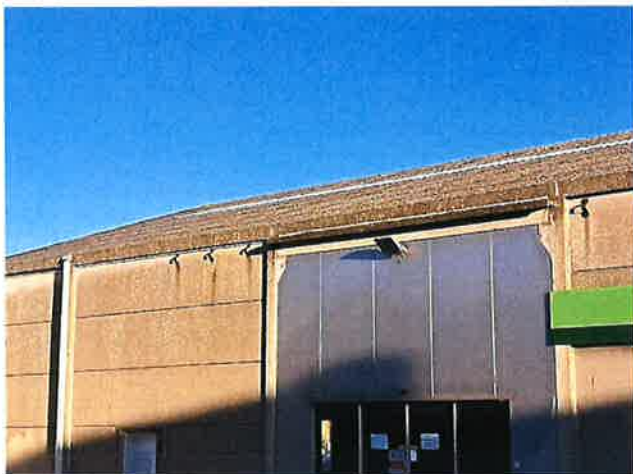
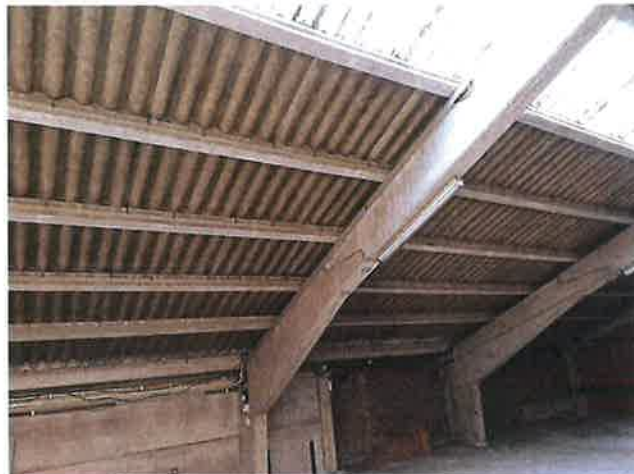
Fiche 1: golfplaten

Het asbestmateriaal valt onder de mijlpaal van 2034.

Eindbeoordeling materiaalrisico	Verhoogd materiaalrisico en/of verhoogde kans op vezelvrijgave
---------------------------------	--

Beschrijving	golfplaten
Omgeving	Buiten
Primaire drager	Schuin dak
Asbestmateriaal	Dak- en gevelbekleding - Golfplaat
Bindmiddel van asbestmateriaal	Cement
Gebondenheid op basis van bindmiddel	Hecht
Hoeveelheid (oppervlakte - aantal)	• 550,00 m ² - 1 stuk
Totale oppervlakte	550,00 m ²

- Zorg voor een veilig beheer en verwijder dit asbestmateriaal wanneer het bij werken eenvoudig bereikbaar wordt. Controleer de toestand jaarlijks op wijzigingen.
- Verwijder dit asbestmateriaal zo snel mogelijk. Volg de toestand goed op.
- Hemelwater dat afspoelt van asbestcement daken of gevels kan asbestdeeltjes bevatten. Gebruik het enkel voor gesloten circuits (bv. spoelen toiletten). Reinig na het vervangen van het dak of de gevel de dakgoten en regenwaterput of -ton om asbesthoudend sediment of slib te verwijderen

- Eenvoudige handelingen: enkel door erkend asbestverwijderaar vermijd breken tijdens verwijdering
fixeer platen voor verwijdering

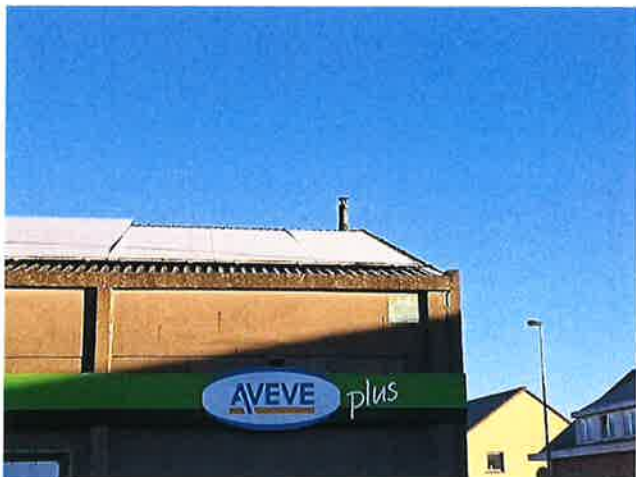
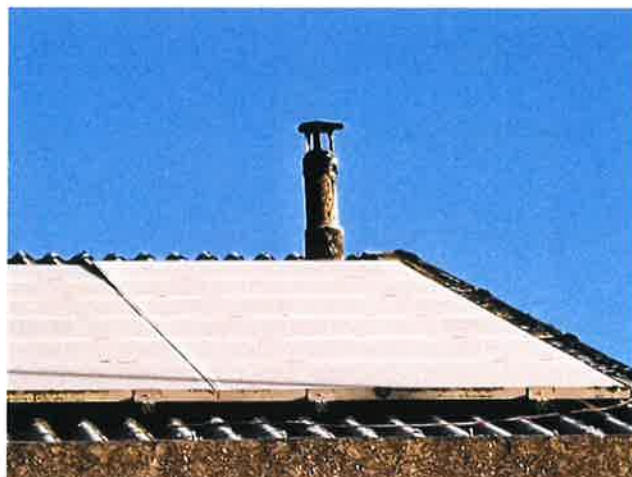
Fiche 2: rookafvoerbuis

Het asbestmateriaal valt onder de mijlpaal van 2034.

Eindbeoordeling materiaalrisico	Laag materiaalrisico en/of verlaagde kans op vezelvrijgave
---------------------------------	--

Beschrijving	rookafvoerbuis
Omgeving	Buiten
Primaire drager	Schuin dak
Asbestmateriaal	Rookgaskanaal
Bindmiddel van asbestmateriaal	Cement
Gebondenheid op basis van bindmiddel	Hecht
Hoeveelheid (lengte - omtrek - dikte - aantal)	<ul style="list-style-type: none">• 2,00 m - 50,00 cm - 1,20 cm - 1 stuk
Totaal volume	0,012 m ³
Eenvoudig bereikbaar	Ja
Bevestigingswijze	<ul style="list-style-type: none">• Geklemd

- Zorg voor een veilig beheer. Vermijd het beschadigen van het asbestmateriaal. Controleer de toestand jaarlijks op wijzigingen.
- Verwijder dit asbestmateriaal zo snel mogelijk. Volg de toestand goed op.

- Eenvoudige handelingen: enkel door erkend asbestverwijderaar
vermijd breken tijdens verwijdering
fixeer buis tijdens verwijdering

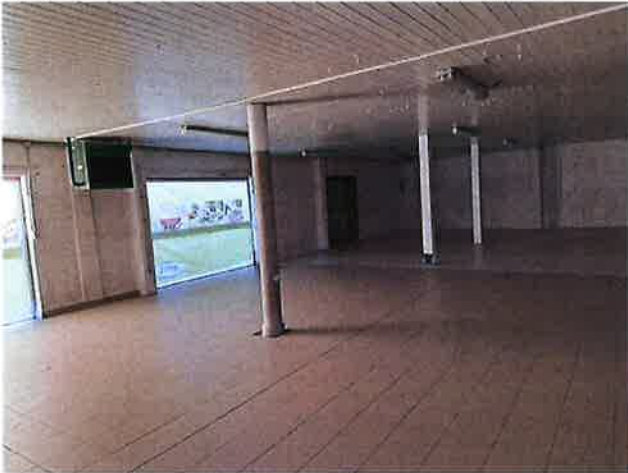
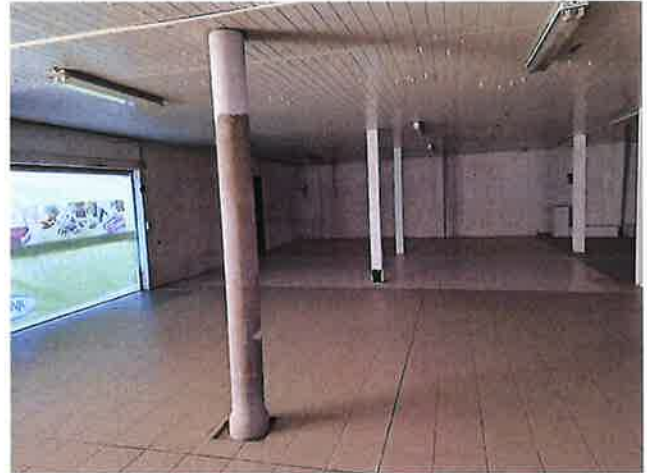
Fiche 3: kolom: verloren bekisting

Het asbestmateriaal valt onder de mijlpaal van 2040.

Eindbeoordeling materiaalrisico	Verhoogd materiaalrisico en/of verhoogde kans op vezelvrijgave
---------------------------------	--

Beschrijving	kolom: verloren bekisting
Omgeving	Binnen
Primaire drager	Vloer
Asbestmateriaal	Verloren bekisting - Buis, koker
Bindmiddel van asbestmateriaal	Cement
Gebondenheid op basis van bindmiddel	Hecht
Hoeveelheid (lengte - omtrek - dikte - aantal)	<ul style="list-style-type: none">• 3,00 m - 65,00 cm - 1,50 cm - 1 stuk
Totaal volume	0,029 m ³
Eenvoudig bereikbaar	Ja
Bevestigingswijze	<ul style="list-style-type: none">• Verlijmd, ingegoten, versmeerd

- Zorg voor een veilig beheer en verwijder dit asbestmateriaal wanneer het bij werken eenvoudig bereikbaar wordt. Controleer de toestand jaarlijks op wijzigingen.
- Verwijder dit asbestmateriaal zo snel mogelijk. Volg de toestand goed op.

- Eenvoudige handelingen: enkel door erkend asbestverwijderaar te verwijderen met aangepast materieel

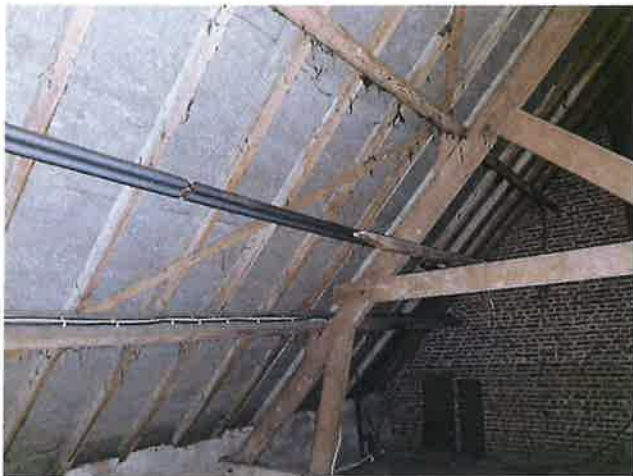
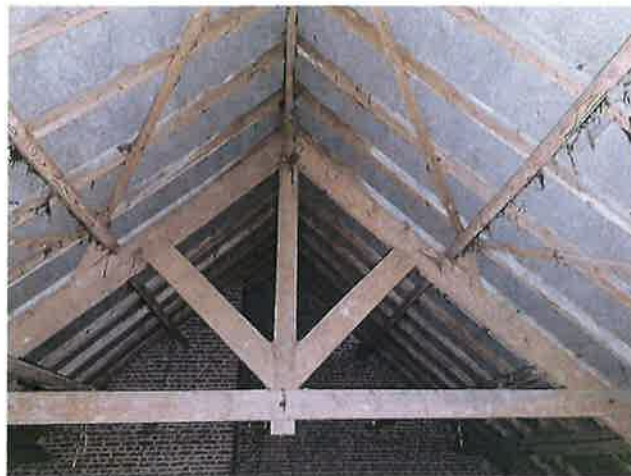
Fiche 4: onderdakplaten

Het asbestmateriaal valt onder de mijlpaal van 2040.

Eindbeoordeling materiaalrisico	Verhoogd materiaalrisico en/of verhoogde kans op vezelvrijgave
---------------------------------	--

Beschrijving	onderdakplaten
Omgeving	Binnen
Primaire drager	Schuin dak
Asbestmateriaal	Plaat, paneel, tablet - Type Menuiserite
Bindmiddel van asbestmateriaal	Cement
Gebondenheid op basis van bindmiddel	Hecht
Hoeveelheid (oppervlakte - dikte - aantal)	• 250,00 m ² - 0,30 cm - 1 stuk
Totaal volume	0,75 m ³
Eenvoudig bereikbaar	Ja
Bevestigingswijze	• Genageld, geniet
Identificatiemethode	Vaststelling zonder monstername

- Zorg voor een veilig beheer. Vermijd het beschadigen van het asbestmateriaal. Controleer de toestand jaarlijks op wijzigingen.
- Verwijder dit asbestmateriaal zo snel mogelijk. Volg de toestand goed op.

- Eenvoudige handelingen: enkel door erkend asbestverwijderaar
vermijd breken tijdens verwijdering
fixeer tijdens verwijdering

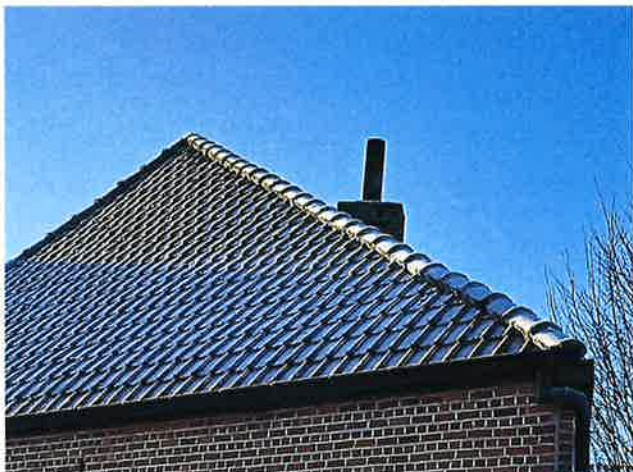
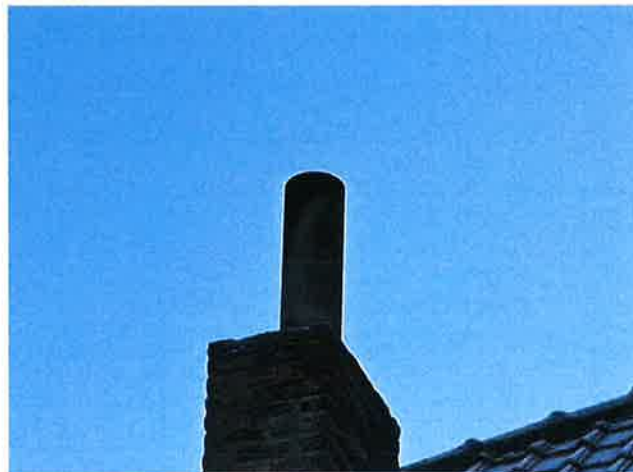
Fiche 5: rookafvoerbuïs

Het asbestmateriaal valt onder de mijlpaal van 2034.

Eindbeoordeling materiaalrisico	Laag materiaalrisico en/of verlaagde kans op vezelvrijgave
---------------------------------	--

Beschrijving	rookafvoerbuis
Omgeving	Buiten
Primaire drager	Schuin dak
Asbestmateriaal	Rookgaskanaal
Bindmiddel van asbestmateriaal	Cement
Gebondenheid op basis van bindmiddel	Hecht
Hoeveelheid (lengte - omtrek - dikte - aantal)	• 2,00 m - 50,00 cm - 1,20 cm - 1 stuk
Totaal volume	0,012 m ³
Eenvoudig bereikbaar	Ja

- Zorg voor een veilig beheer. Vermijd het beschadigen van het asbestmateriaal. Controleer de toestand jaarlijks op wijzigingen.
- Verwijder dit asbestmateriaal zo snel mogelijk. Volg de toestand goed op.

- Eenvoudige handelingen: enkel door erkend asbestverwijderaar
vermijd breken tijdens verwijdering
fixeer materiaal tijdens verwijdering

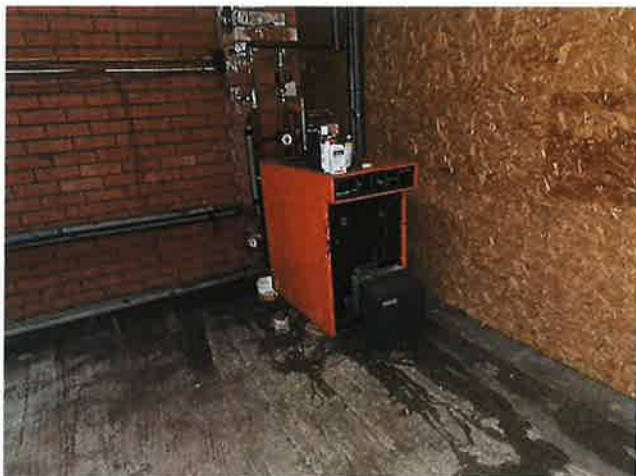
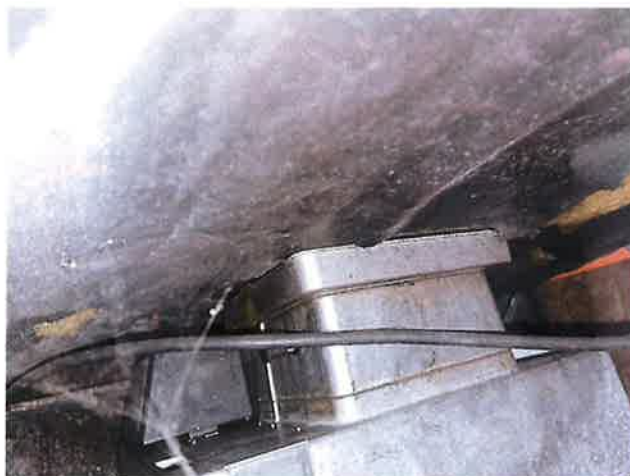
Fiche 6: brander: dichtingskoord

Het asbestmateriaal valt onder de mijlpaal van 2034.

Eindbeoordeling materiaalrisico	Laag materiaalrisico en/of verlaagde kans op vezelvrijgave
---------------------------------	--

Beschrijving	brander: dichtingskoord
Omgeving	Binnen
Primaire drager	HVAC infrastructuur en uitrusting
Asbestmateriaal	Koord, lint, band, strip
Bindmiddel van asbestmateriaal	Calciumsilicaat (brandwerend - Pical)
Gebondenheid op basis van bindmiddel	Niet-hechtgebonden
Hoeveelheid (gewicht - aantal)	<ul style="list-style-type: none">• 1,00 kg - 1 stuk
Totaal gewicht	1,00 kg
Eenvoudig bereikbaar	Ja
Bevestigingswijze	<ul style="list-style-type: none">• Geklemd

- Zorg voor een veilig beheer. Vermijd het beschadigen van het asbestmateriaal. Controleer de toestand jaarlijks op wijzigingen.
- Verwijder dit asbestmateriaal zo snel mogelijk. Volg de toestand goed op.

- Eenvoudige handelingen: enkel door erkend asbestverwijderaar vermijd vrijkomen van asbest tijdens verwijdering

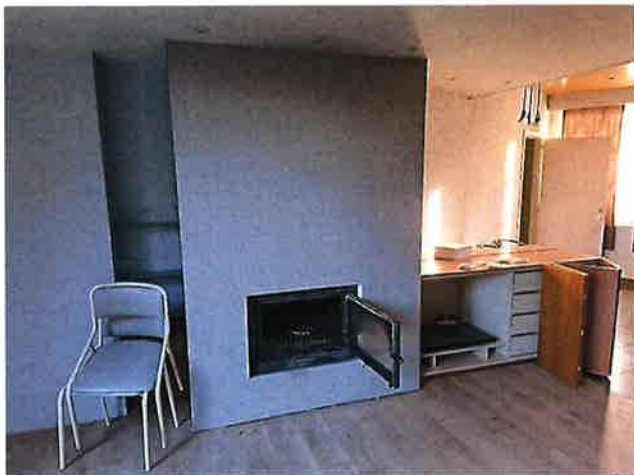
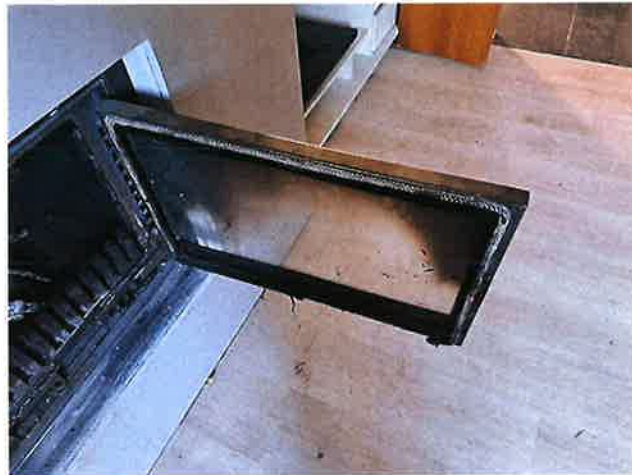
Fiche 7: haard: dichtingskoord

Het asbestmateriaal valt onder de mijlpaal van 2034.

Eindbeoordeling materiaalrisico	Laag materiaalrisico en/of verlaagde kans op vezelvrijgave
---------------------------------	--

Beschrijving	haard: dichtingskoord
Omgeving	Binnen
Primaire drager	HVAC infrastructuur en uitrusting
Asbestmateriaal	Koord, lint, band, strip
Bindmiddel van asbestmateriaal	Calciumsilicaat (brandwerend - Pical)
Gebondenheid op basis van bindmiddel	Niet-hechtgebonden
Hoeveelheid (gewicht – aantal)	<ul style="list-style-type: none">• 1,00 kg - 1 stuk
Totaal gewicht	1,00 kg
Eenvoudig bereikbaar	Ja
Bevestigingswijze	<ul style="list-style-type: none">• Geklemd

- Zorg voor een veilig beheer. Vermijd het beschadigen van het asbestmateriaal. Controleer de toestand jaarlijks op wijzigingen.
- Verwijder dit asbestmateriaal zo snel mogelijk. Volg de toestand goed op.

- Eenvoudige handelingen: enkel door erkend asbestverwijderaar fixeer materiaal tijdens verwijdering

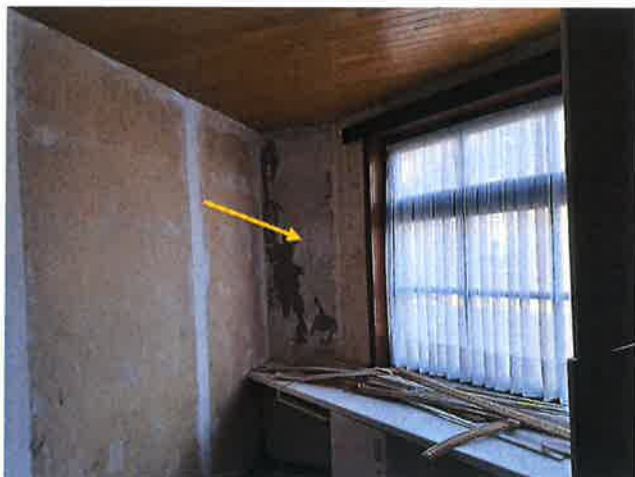
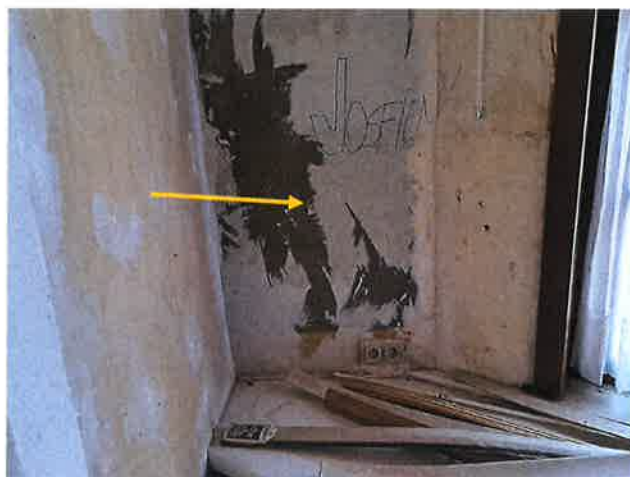
Fiche 8: muurplaat

Het asbestmateriaal valt onder de mijlpaal van 2040.

Eindbeoordeling materiaalrisico	Verhoogd materiaalrisico en/of verhoogde kans op vezelvrijgave
---------------------------------	--

Beschrijving	muurplaat
Omgeving	Binnen
Primaire drager	Binnenwand
Asbestmateriaal	Plaat, paneel, tablet - Type Menuiserite
Bindmiddel van asbestmateriaal	Cement
Gebondenheid op basis van bindmiddel	Hecht
Hoeveelheid (oppervlakte - dikte - aantal)	• 1,35 m ² - 0,30 cm - 1 stuk
Totaal volume	0,004 m ³

- Zorg voor een veilig beheer. Vermijd het beschadigen van het asbestmateriaal. Controleer de toestand jaarlijks op wijzigingen.
- Verwijder dit asbestmateriaal zo snel mogelijk. Volg de toestand goed op.

- Eenvoudige handelingen: mag via doe-het-zelf of door werknemer(s) met opleidingsattest eenvoudige handelingen
vermijd breken tijdens verwijdering
fixeer materiaal tijdens verwijdering

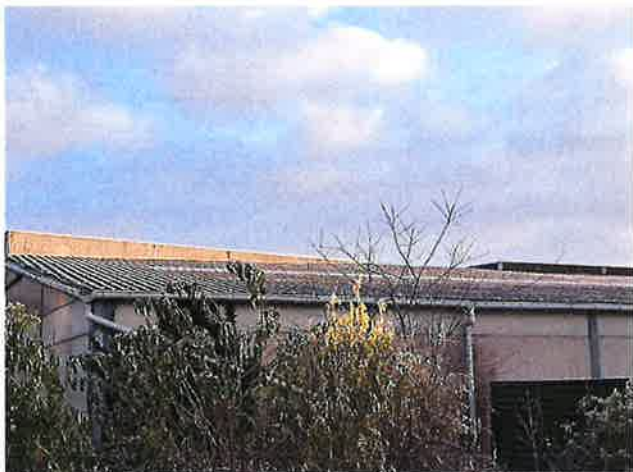
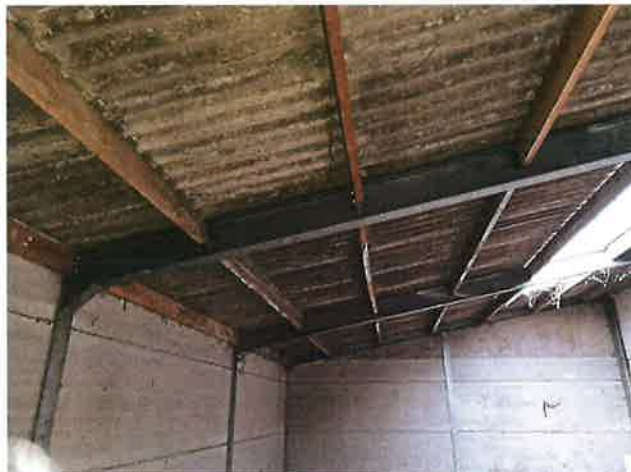
Het asbestmateriaal valt onder de mijlpaal van 2034.

Beschrijving	golfplaten
Omgeving	Buiten
Primaire drager	Schuin dak
Asbestmateriaal	Dak- en gevelbekleding - Golfplaat
Bindmiddel van asbestmateriaal	Cement
Gebondenheid op basis van bindmiddel	Hecht
Hoeveelheid (oppervlakte - aantal)	• 450,00 m ² - 1 stuk
Totale oppervlakte	450,00 m ²

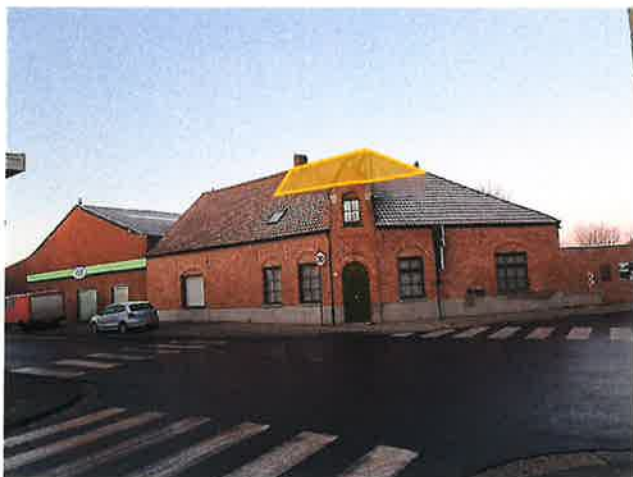
Fiche 11: zoldertip

Beperking

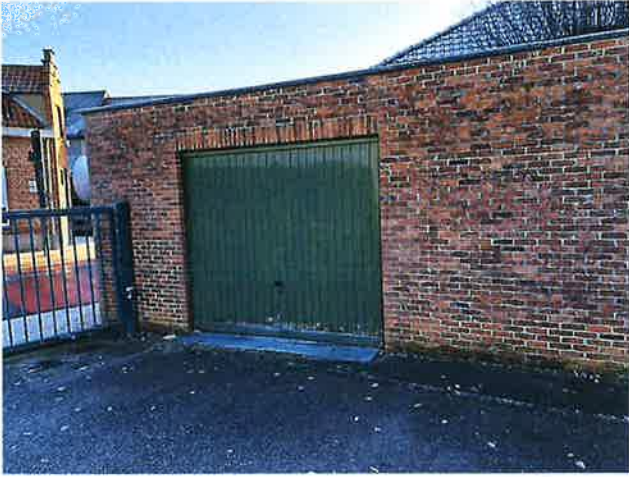
Fiche 12: garage

Beperking

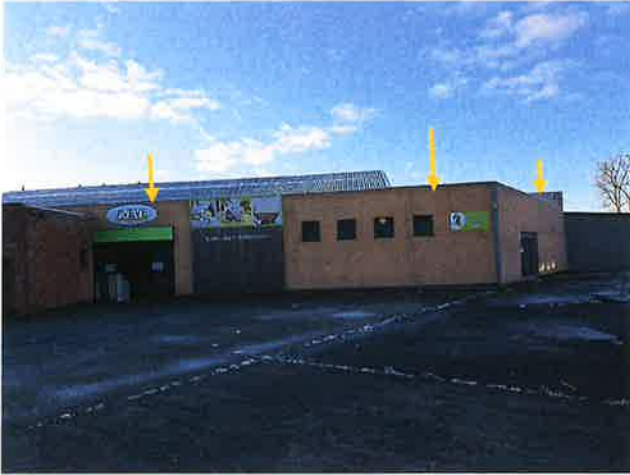
Fiche 13: roofing

Beperking
