# Asbestinventarisatattest

Markt 48, 8920 Langemark-Poelkapelle

Attestnummer : 20250815-000093.000

Uitgegeven op : 15.08.2025

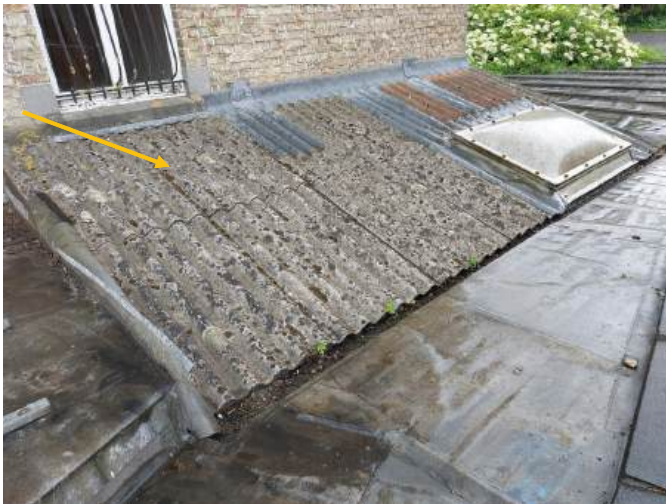
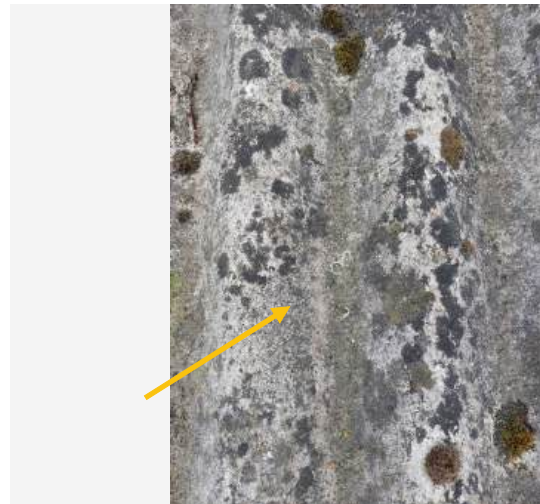
| Eindbeoordeling materiaalrisico | Verhoogd materiaalrisico en/of verhoogde kans op vezelvrijgave |

| Gebondenheid | Categorie 1: hechtgebonden in oorsprong |
| Asbestsoort (vezeltype) | Crocidoliet aanwezig |
| Asbestconcentratie | Laag (< 50%) |
| Afschermingsgraad van het gehele materiaal | Geheel of deels vrij aan de buitenlucht |
| Toestand van het materiaal | Matig beschadigd, matig verweerd |

| Beschrijving | Golfplaten asbest |
| Asbestmateriaal | Dak- en gevelbekleding - Golfplaat |

Het asbestmateriaal valt onder de mijlpaal van 2034.

Verwijderen

- Zorg voor een veilig beheer. Vermijd het beschadigen van het asbestmateriaal. Controleer de toestand jaarlijks op wijzigingen.

- Eenvoudige handelingen: mag via doe-het-zelf of door werknemer(s) met opleidingsattest eenvoudige handelingen  
Neem de golfplaten van het dak zonder gooien of breken.

Deze toepassing kan door een aannemer die over een opleidingsattest eenvoudige handelingen beschikt of door een particulier (doe-het-zelf), verwijderd worden indien er geen verhoogd risico op vrijgave van asbestvezels (max. concentratie 0,01 vezels/cm<sup>3</sup> - CODEX Art. VI.3-54) ontstaat en de toepassing voorafgaand wordt gefixeerd/bevochtigd; de individuele elementen zonder machinale werktuigen en zonder breken of gooien een voor een losgemaakt worden; en ten slotte in gesloten verpakking weggevoerd worden naar een erkend afvalpunt (recyclagepark).

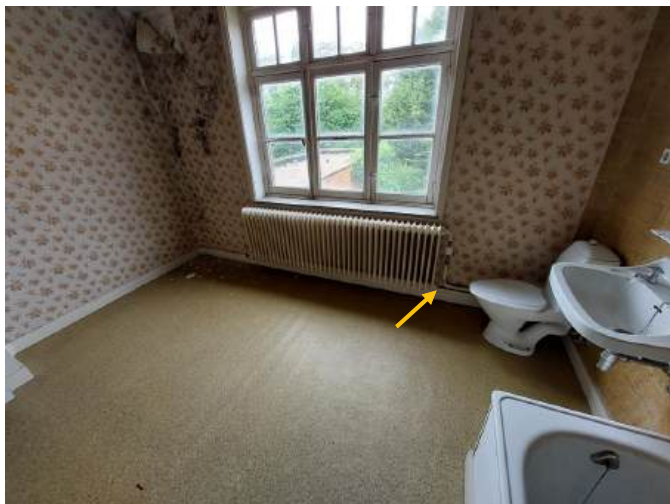
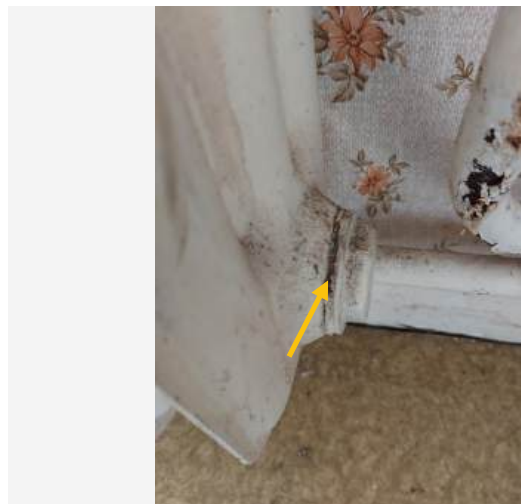
Door de kleine hoeveelheid kan dit verwijderd worden door een erkend asbestverwijderaar of iemand met opleidingsattest eenvoudige handelingen.

| Eindbeoordeling materiaalrisico | Laag materiaalrisico en/of verlaagde kans op vezelvrijgave |

| Gebondenheid | Categorie 2: niet-hechtgebonden met matrix |
| Asbestsoort (vezeltype) | Alleen chrysotiel |
| Asbestconcentratie | Hoog ( $\geq 50\%$ ) |

| # | Type | Referentie | Resultaat |
|---|---|---|---|
| 2.1 | Puntmonster | 8 pakking radiatoren | Chrysotiel |

| Beschrijving | Pakking radiatoren |

Verwijderen

- Zorg voor een veilig beheer. Vermijd het beschadigen van het asbestmateriaal. Controleer de toestand jaarlijks op wijzigingen.

- Eenvoudige handelingen: enkel door erkend asbestverwijderaar  
Het is aangewezen dit materiaal te laten verwijderen door een erkend asbestverwijderaar of iemand met opleidingsattest éénvoudige handelingen.

Het materiaal moet volledig gefixeerd kunnen worden voor de verwijdering. Als dit materiaal kan verwijderd worden zonder te breken, scheuren, beschadigen... en het asbest gefixeerd is, dan kan dit met eenvoudige handelingen. Vermijd stofvorming op elk moment van de werken. Het gebruik van sneldraaiende werktuigen (boormachine, slijpschijf, hogedrukreiniger...) is verboden.

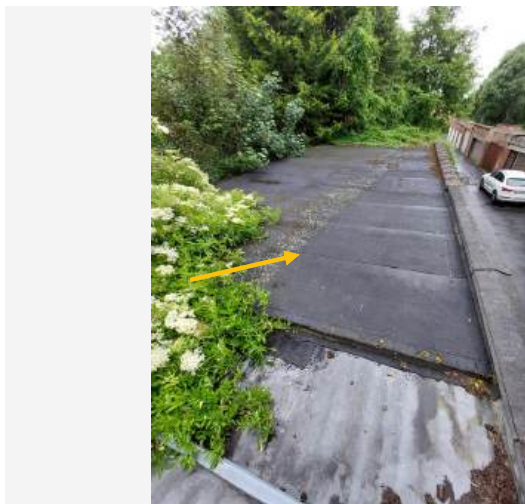
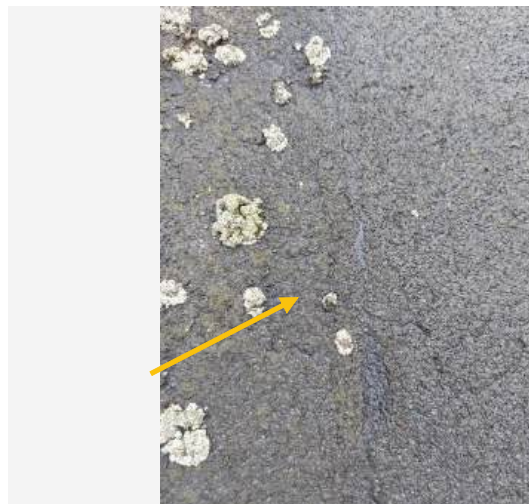
| Identificatiemethode | Vaststelling zonder monstername<br><br>Motivatie: Groot risico op structurele gevolgschade (lekschade, werking installatie,...) |

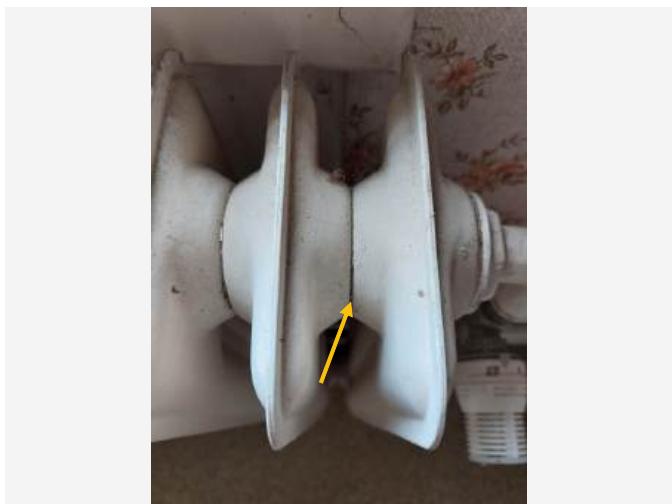
"in dit type radiatoren kunnen asbesthoudende pakkingen aanwezig zijn tussen de elementen. Monsternamen niet mogelijk zonder blijvende schade aan te richten"
