Asbestinventarisatetest

De Meers 9, 2170 Antwerpen

Attestnummer : 20240718-000138.000

Uitgegeven op : 18.07.2024

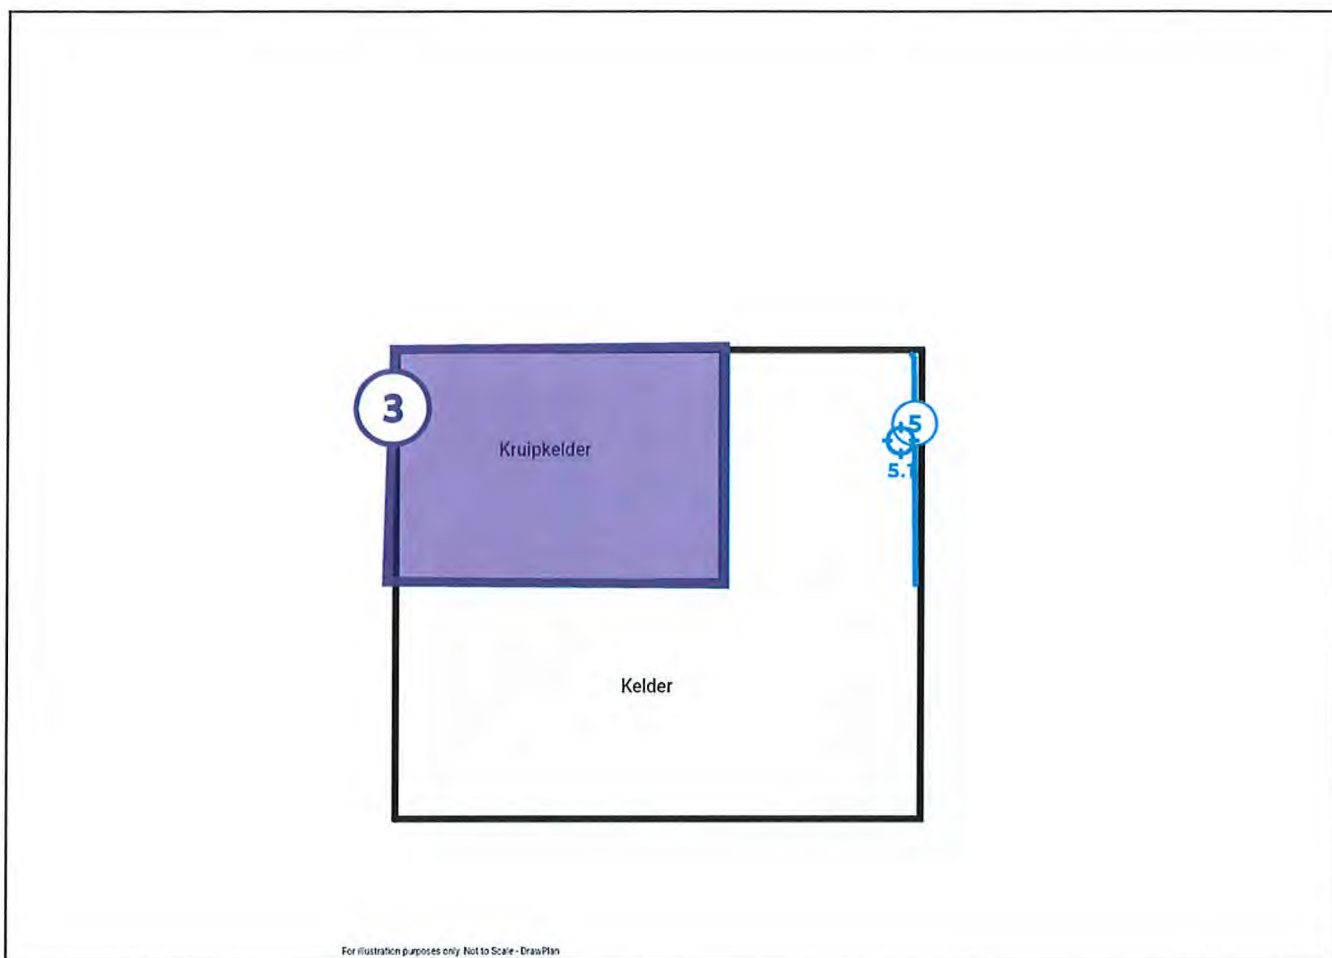
Plan 1.1: kelder

Beschrijving	Type	Actie
3. kruipkelder	Beperking	-
5. pleisterwerk muur	Geen asbest	-
5.1 Code: 1	Mengmonster	-

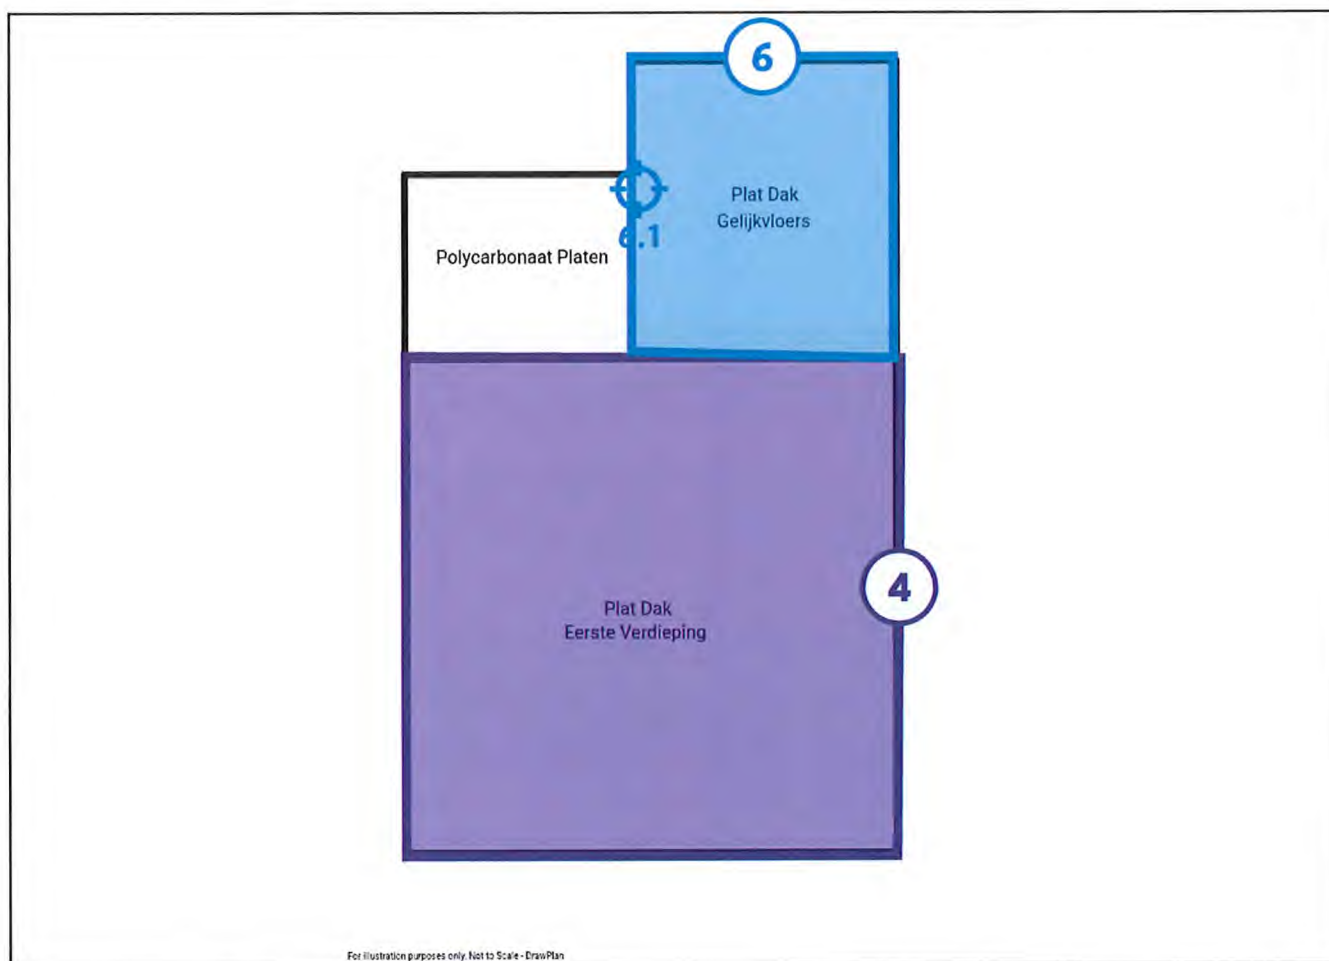
Plan 1.4: dakenplan

Beschrijving	Type	Actie
4. plat dak te hoog	Beperking	-
6. roofing plat dak	Geen asbest	-
6.1 Code: 4	Puntmonster	-

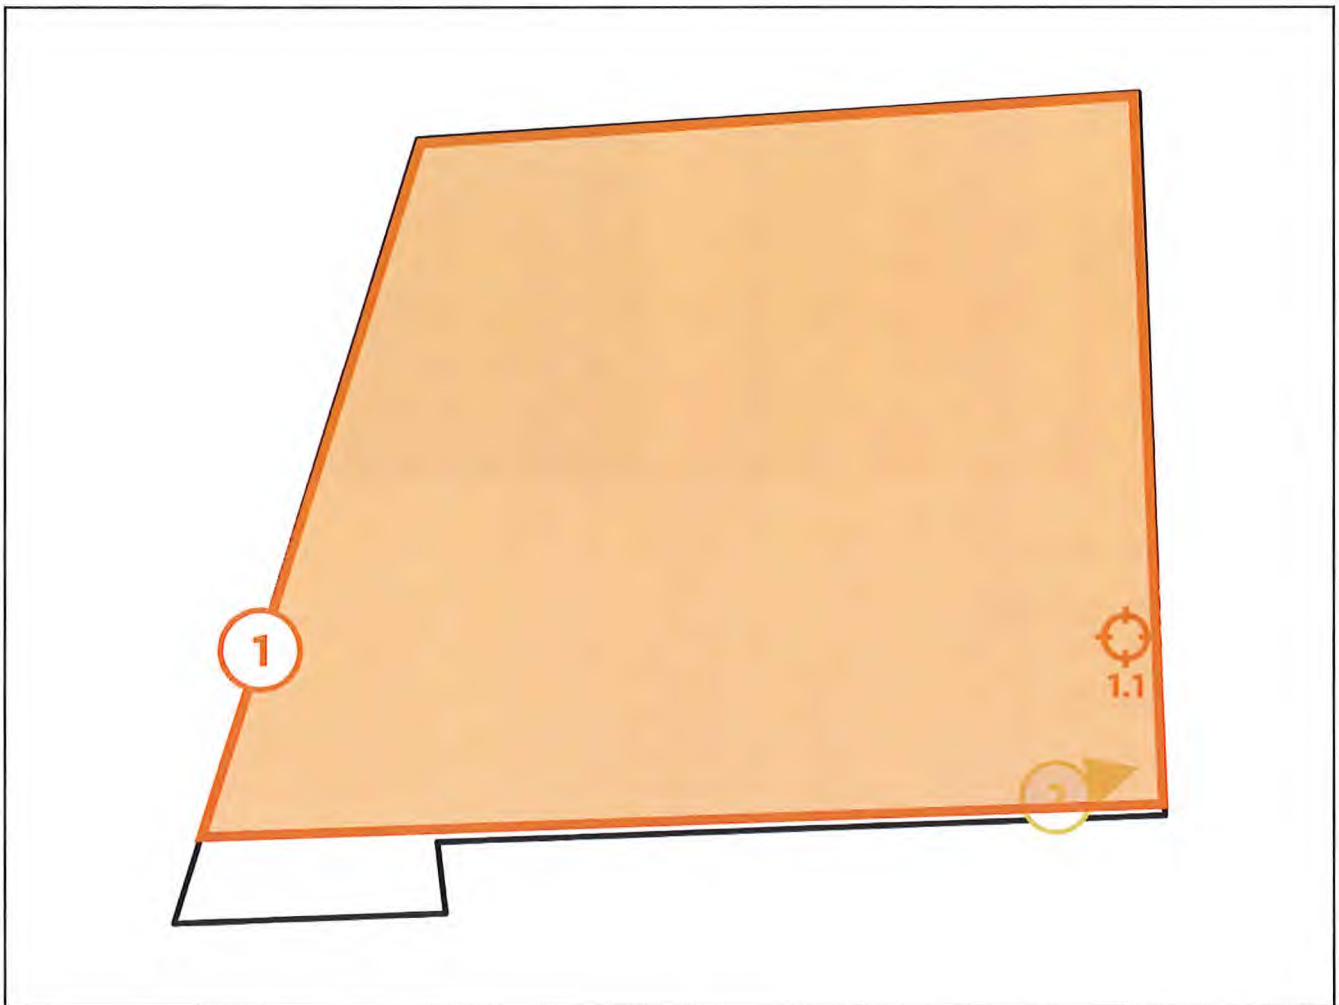
Plan 2.1: grondplan

Beschrijving	Type	Actie
1. Vloerzeil garage (los)	Asbestmateriaal	Verwijderen
1.1 Code: 3	Puntmonster	-
2. bakeliet stopcontacten en schakelaars	Asbestmateriaal	Zorgvuldig beheren

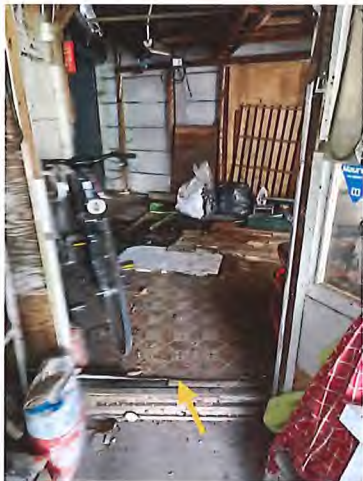
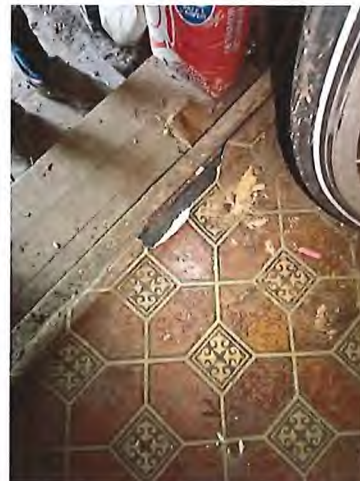
Fiche 1: Vloerzeil garage (los)

Asbestmateriaal

Het asbestmateriaal valt onder de mijlpaal van 2034.

Verwijderen

Eindbeoordeling materiaalrisico	Verhoogd materiaalrisico en/of verhoogde kans op vezelvrijgave
---------------------------------	--

Gebondenheid	Categorie 2: niet-hechtgebonden met matrix
Asbestsoort (vezeltype)	Alleen chrysotiel
Asbestconcentratie	Hoog ($\geq 50\%$)
Afschermingsgraad van het gehele materiaal	Geheel of deels (ook) vrij aan binnenluchtstromen
Toestand van het materiaal	Licht beschadigd, licht verweerd. Intact materiaal type Pical – asbestboard of categorie III 'gebondenheid'

#	Type	Referentie	Resultaat
1.1	Puntmonster	3	Chrysotiel

- Zorg voor een veilig beheer. Vermijd het beschadigen van het asbestmateriaal. Controleer de toestand jaarlijks op wijzigingen.
- Verwijder dit asbestmateriaal zo snel mogelijk. Volg de toestand goed op.

- Eenvoudige handelingen: mag via doe-het-zelf of door werknemer(s) met opleidingsattest eenvoudige handelingen
In binnenruimtes mag u alleen hechtgebonden asbest verwijderen dat niet beschadigd is. Dat betekent dat het materiaal volledig intact is en er geen vrije asbestvezels zichtbaar zijn.

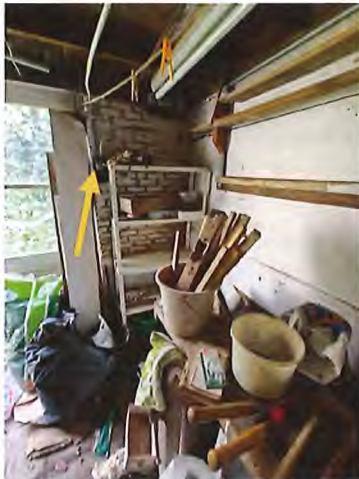
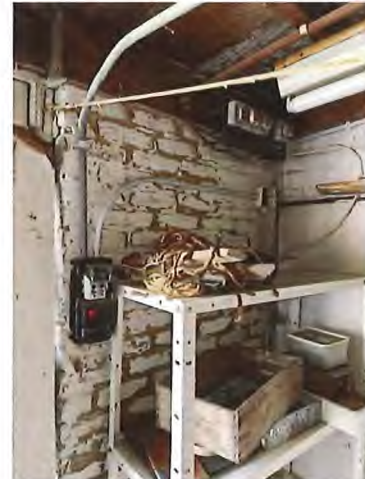
Het asbestmateriaal valt onder de mijlpaal van 2040.

Zorgvuldig beheren

Eindbeoordeling materiaalisico	Laag materiaalisico en/of verlaagde kans op vezelvrijgave
--------------------------------	---

Gebondenheid	Categorie 1: hechtgebonden in oorsprong
Asbestsoort (vezeltype)	Crocidoliet aanwezig
Asbestconcentratie	Laag (< 50%)
Afschermingsgraad van het gehele materiaal	Geheel of deels (ook) vrij aan binnenluchtstromen
Toestand van het materiaal	Onbeschadigd, niet verweerd

- Zorg voor een veilig beheer. Vermijd het beschadigen van het asbestmateriaal. Controleer de toestand jaarlijks op wijzigingen.

- Eenvoudige handelingen: mag via doe-het-zelf of door werknemer(s) met opleidingsattest eenvoudige handelingen
Bakelietelementen met laag percentage asbest die niet beschadigd zijn.

De elektriciteitsmaatschappij dient teller te komen omwisselen met een niet-asbestverdachte teller

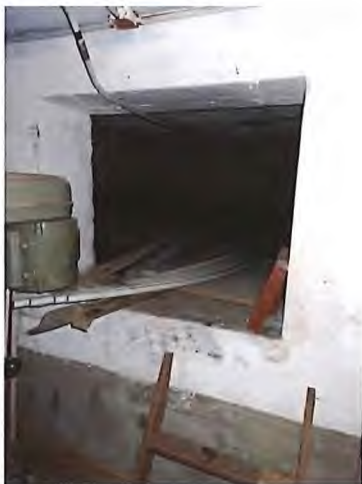
Permanente beperking

Reden: Er is geen volledige risicobeoordeling mogelijk

Uitleg van de asbestdeskundige: Kruipkelder met een hoogte lager dan 1.5 meter: dit val buiten de onderzoeksmogelijkheden van dit inspectie protocol.

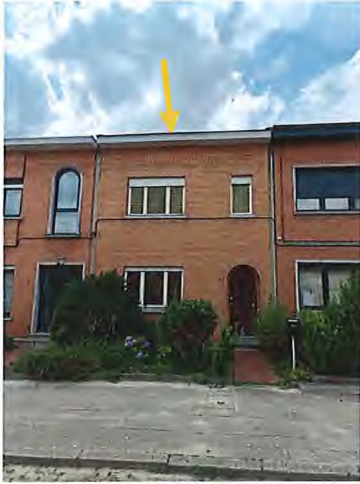
Fiche 4: plat dak te hoog

Tijdelijke beperking

Reden: Het te onderzoeken materiaal situeert zich hoger dan 3,50 m te rekenen vanaf een veilige ondergrond

Uitleg van de asbestdeskundige: Het dak is te hoog om veilig te onderzoeken, dit val buiten de onderzoeksmogelijkheden van dit inspectie protocol.

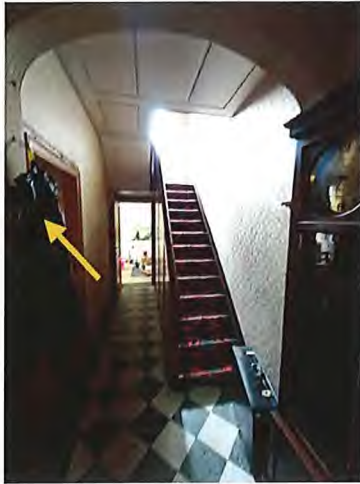
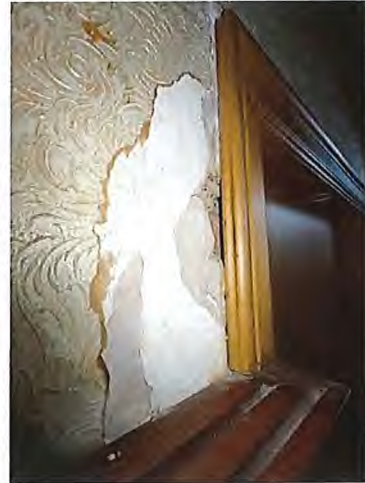
Fiche 5: pleisterwerk muur

Geen asbest

#	Type	Referentie	Resultaat
5.1	Mengmonster	1	Geen asbest

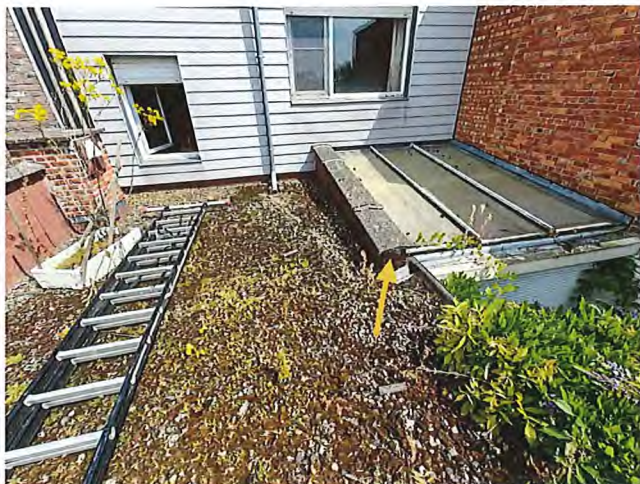
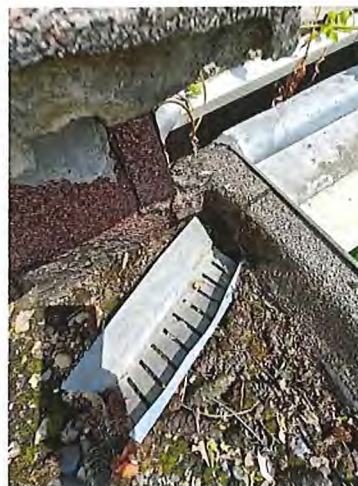
Fiche 6: roofing plat dak

Geen asbest

#	Type	Referentie	Resultaat
6.1	Puntmonster	4	Geen asbest

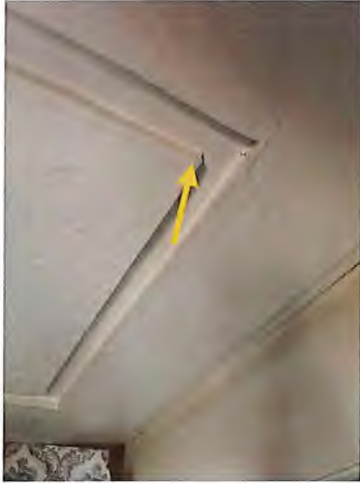
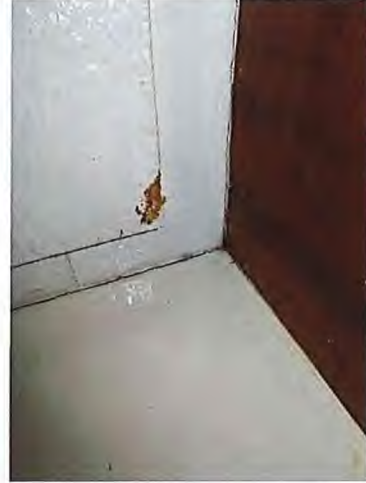
Fiche 7: plaat plafond (binnen)

Geen asbest

#	Type	Referentie	Resultaat
7.1	Puntmonster	2	Geen asbest
