# Asbestinventarisatetest

Schaapsdries 2, 2260 Westerlo

Attestnummer : 20241216-000532.000

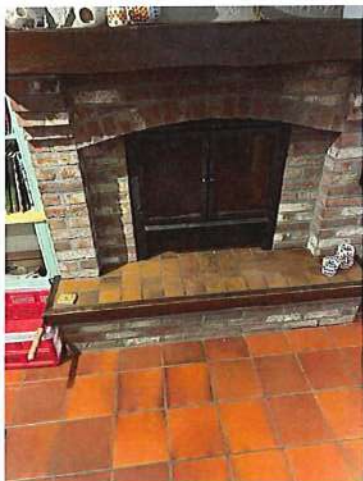
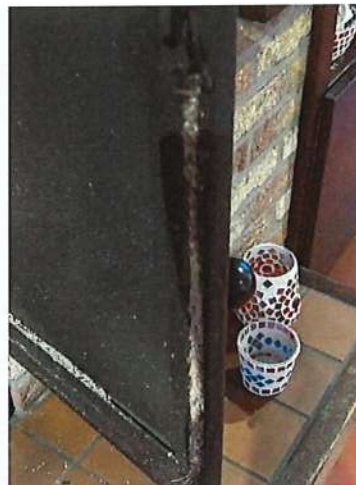
Het asbestmateriaal valt onder de mijlpaal van 2034.

**Dringend verwijderen**

Eindbeoordeling materiaalrisico	Hoog materiaalrisico en/of hoge kans op vezelvrijgave
---------------------------------	---

Gebondenheid	Categorie 3: niet-hechtgebonden met weinig of geen matrix
Asbestsoort (vezeltype)	Alleen chrysotiel
Asbestconcentratie	Hoog ( $\geq 50\%$ )
Afschermingsgraad van het gehele materiaal	Geheel of deels (ook) vrij aan binnenluchtstromen
Toestand van het materiaal	Licht beschadigd, licht verweerd. Intact calciumsilicaatmateriaal of categorie III 'gebondenheid'

Beschrijving	Asbestkoord
Omgeving	Binnen
Primaire drager	HVAC infrastructuur en uitrusting
Asbestmateriaal	Koord, lint, band, strip
Bindmiddel van asbestmateriaal	Weinig of geen bindmiddel (textiel, bevolking, ...)
Gebondenheid op basis van bindmiddel	Niet-hechtgebonden
Hoeveelheid (lengte - omtrek - aantal)	<ul style="list-style-type: none"><li>• 3,60 m - 1,00 cm - 1 stuk</li></ul>
Totale oppervlakte	0,036 m <sup>2</sup>
Eenvoudig bereikbaar	Ja
Bevestigingswijze	<ul style="list-style-type: none"><li>• Geklemd</li><li>• Verlijmd, ingegoten, versmeerd</li></ul>
Identificatiemethode	Vaststelling zonder monstername
Destructieve handeling voor identificatie	Nee

- Zorg voor een veilig beheer. Vermijd het beschadigen van het asbestmateriaal. Controleer de toestand jaarlijks op wijzigingen.

- Eenvoudige handelingen: mag via doe-het-zelf of door werknemer(s) met opleidingsattest eenvoudige handelingen  
Mag via eenvoudige handelingen enkel door een erkend asbestverwijderaar, bij verwijdering grote kans op vrijkomen van asbestvezels.

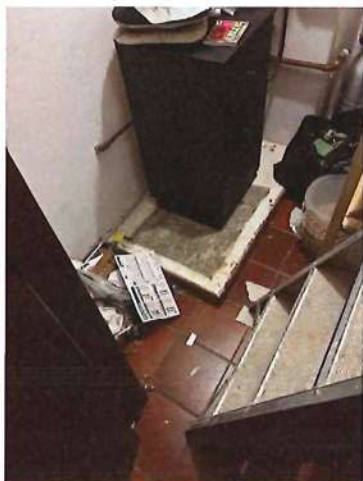
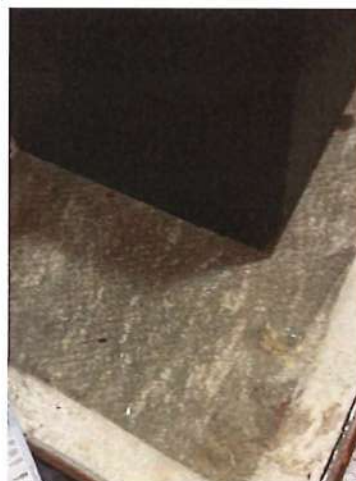
## Fiche 2: Plaat

Het asbestmateriaal valt onder de mijlpaal van 2040.

**Verwijderen**

Eindbeoordeling materiaalrisico	Verhoogd materiaalrisico en/of verhoogde kans op vezelvrijgave
---------------------------------	--

Gebondenheid	Categorie 1: hechtgebonden in oorsprong
Asbestsoort (vezeltype)	Crocidoliet aanwezig
Asbestconcentratie	Laag (< 50%)
Afschermingsgraad van het gehele materiaal	Geheel of deels (ook) vrij aan de binnenlucht
Toestand van het materiaal	Licht beschadigd, licht verweerd. Intact calciumsilicaatmateriaal of categorie III 'gebondenheid'

Beschrijving	Plaat
Omgeving	Binnen
Primaire drager	Vloer
Asbestmateriaal	Dak- en gevelbekleding - Plaat
Bindmiddel van asbestmateriaal	Cement
Gebondenheid op basis van bindmiddel	Hecht
Hoeveelheid (oppervlakte - dikte - aantal)	• 0,72 m <sup>2</sup> - 1,00 cm - 1 stuk
Totaal volume	0,007 m <sup>3</sup>
Eenvoudig bereikbaar	Ja
Bevestigingswijze	• Verlijmd, ingegoten, versmeerd
Identificatiemethode	Vaststelling zonder monstername
Destructieve handeling voor identificatie	Nee
Opmerking	Plaat ligt in de stookplaats, hier heeft waarschijnlijk in het verleden een stookketel gestaan.

- Scherm in afwachting van verwijdering het asbestmateriaal af van luchtstromingen en verstoring: bijvoorbeeld door het te verpakken, te fixeren, af te dekken, signalisatie - afbakening aan te brengen, ...

- Eenvoudige handelingen: mag via doe-het-zelf of door werknemer(s) met opleidingsattest eenvoudige handelingen  
Hechtgebonden materiaal kan verwijderd worden via doe het zelf.

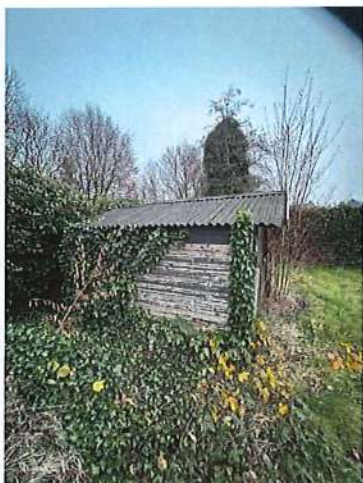
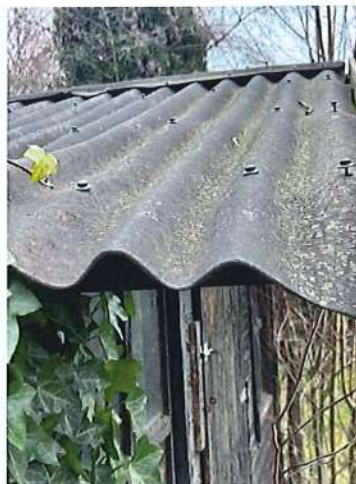
## Fiche 3: Bitumen golfplaten

Het asbestmateriaal valt onder de mijlpaal van 2040.

Zorgvuldig beheren

Eindbeoordeling materiaalrisico	Laag materiaalrisico en/of verlaagde kans op vezelvrijgave
---------------------------------	--

Gebondenheid	Categorie 1: hechtgebonden in oorsprong
Asbestsoort (vezeltype)	Alleen chrysotiel
Asbestconcentratie	Laag (< 50%)
Afschermingsgraad van het gehele materiaal	Geheel of deels (ook) vrij aan de binnenlucht
Toestand van het materiaal	Licht beschadigd, licht verweerd. Intact calciumsilicaatmateriaal of categorie III 'gebondenheid'

Beschrijving	Bitumen golfplaten
Omgeving	Grenst aan binnen- en buitenlucht
Primaire drager	Schuin dak
Asbestmateriaal	Dak- en gevelbekleding - Golfplaat
Bindmiddel van asbestmateriaal	Bitumen (roofing, teer, asfalt)
Gebondenheid op basis van bindmiddel	Hecht
Hoeveelheid (oppervlakte - aantal)	• 12,00 m <sup>2</sup> - 1 stuk
Totale oppervlakte	12,00 m <sup>2</sup>
Eenvoudig bereikbaar	Ja
Bevestigingswijze	• Genageld, geniet
Identificatiemethode	Vaststelling zonder monstername
Destructieve handeling voor identificatie	Nee

- Zorg voor een veilig beheer. Vermijd het beschadigen van het asbestmateriaal. Controleer de toestand jaarlijks op wijzigingen.

- Eenvoudige handelingen: mag via doe-het-zelf of door werknemer(s) met opleidingsattest eenvoudige handelingen  
Hechtgebonden materiaal dat nog goede binding heeft, mag via doe het zelf.

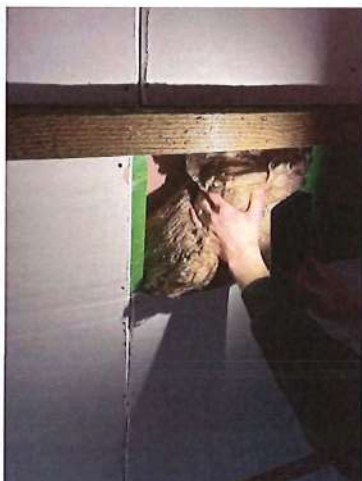
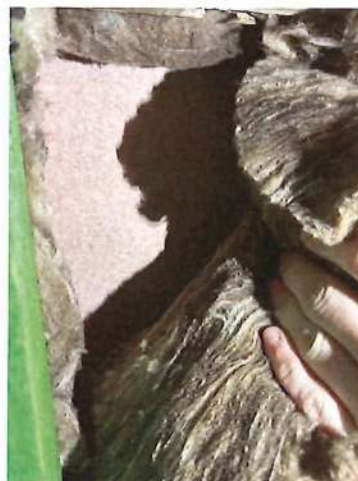
## Fiche 4: Menuiserie

Het asbestmateriaal valt onder de mijlpaal van 2040.

Zorgvuldig beheren

Eindbeoordeling materiaalisico	Zeer laag materiaalisico en/of zeer lage kans op vezelvrijgave
--------------------------------	--

Gebondenheid	Categorie 1: hechtgebonden in oorsprong
Asbestsoort (vezeltype)	Crocidoliet aanwezig
Asbestconcentratie	Laag (< 50%)
Afschermingsgraad van het gehele materiaal	Stootvaste afscherming of omkasting
Toestand van het materiaal	Onbeschadigd, niet verweerd

Beschrijving	Menuiserie
Omgeving	Binnen
Primaire drager	Schuin dak
Asbestmateriaal	Plaat, paneel, tablet - Type Menuiserie
Bindmiddel van asbestmateriaal	Cement
Gebondenheid op basis van bindmiddel	Hecht
Hoeveelheid (oppervlakte - dikte - aantal)	• 150,00 m <sup>2</sup> - 0,30 cm - 1 stuk
Totaal volume	0,45 m <sup>3</sup>
Eenvoudig bereikbaar	Ja
Bevestigingswijze	• Genageld, geniet
Identificatiemethode	Vaststelling zonder monsternamen
Destructieve handeling voor identificatie	Nee

- Zorg voor een veilig beheer. Vermijd het beschadigen van het asbestmateriaal. Controleer de toestand jaarlijks op wijzigingen.

- Eenvoudige handelingen: mag via doe-het-zelf of door werknemer(s) met opleidingsattest eenvoudige handelingen  
Hechtgebonden materiaal, mag via doe het zelf.

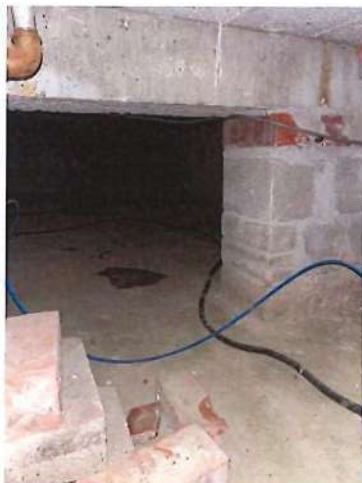
**Reden:** Het onderzoek kan niet uitgevoerd worden binnen de bepalingen van de Welzijnswet

**Uitleg van de asbestdeskundige:** Kruipruimte lager dan 1,5 meter.

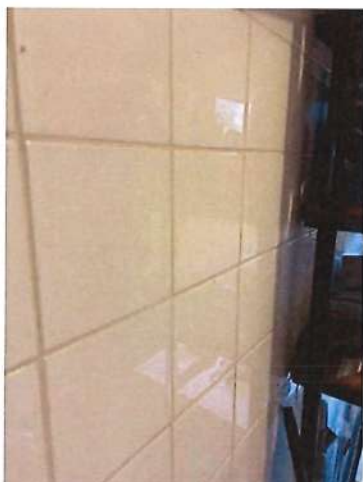
## Fiche 6: Lijm achter wandtegels

In keuken, garage, kelder, badkamer, voor de kachel en op de vensterbanken in living en hal zijn tegels aangebracht. De Tegellijm kan asbesthoudend zijn.

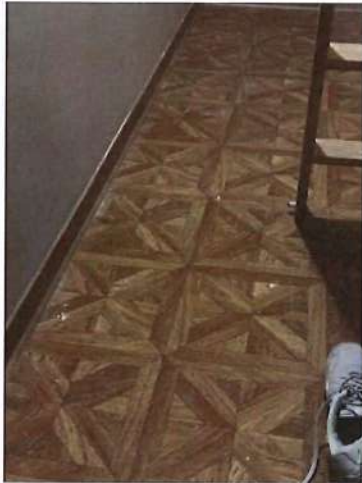
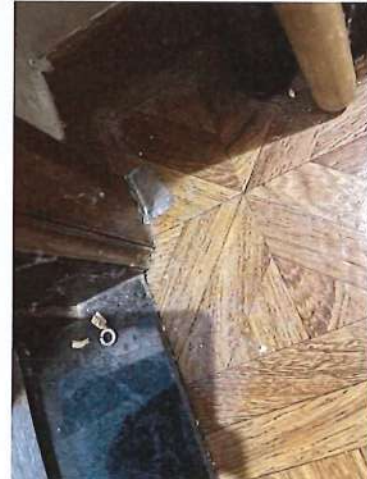
## Fiche 7: Vinyl badkamer, zoldertrap

Geen asbest

#	Type	Referentie	Resultaat
7.1	Puntmonster	4	Geen asbest

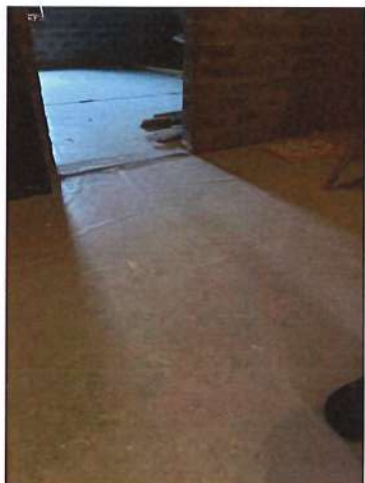
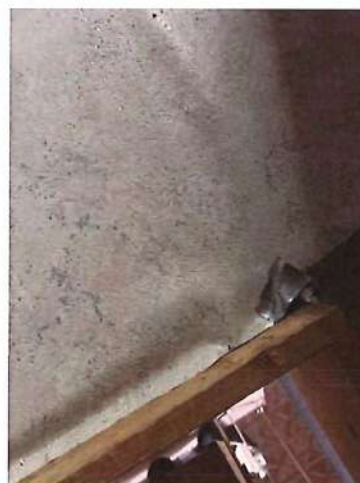
## Fiche 8: Vinyl zolder

Geen asbest

#	Type	Referentie	Resultaat
8.1	Puntmonster	5	Geen asbest

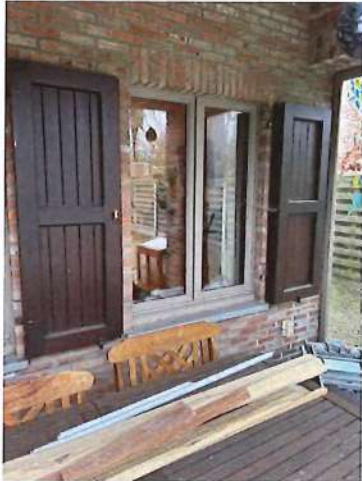
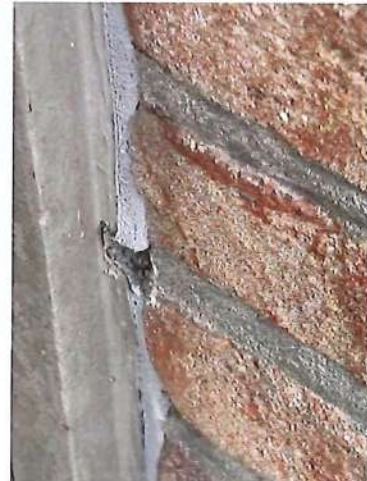
## Fiche 9: Mastiek ramen

Geen asbest

#	Type	Referentie	Resultaat
9.1	Puntmonster	3	Geen asbest

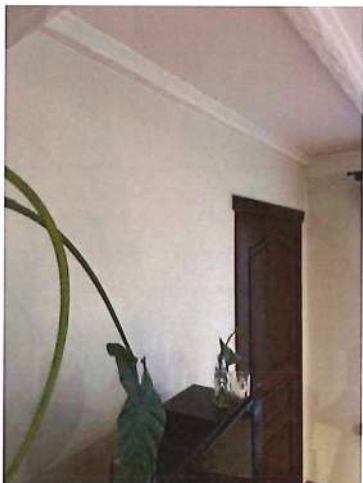
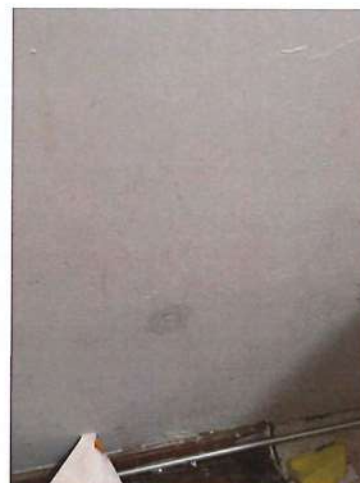
## Fiche 10: Pleisterwerk wanden

Geen asbest

#	Type	Referentie	Resultaat
10.1	Mengmonster	1	Geen asbest

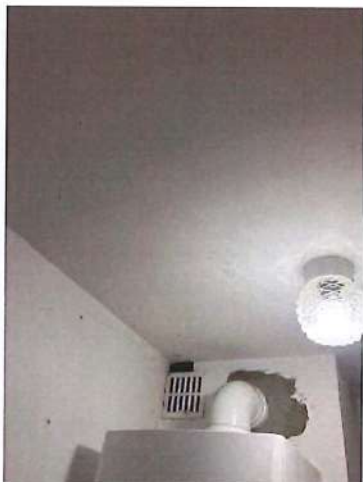
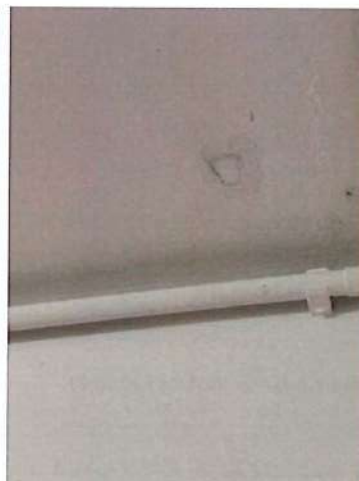
## Fiche 11: Pleisterwerk plafonds

Geen asbest

#	Type	Referentie	Resultaat
11.1	Mengmonster	2	Geen asbest
