# Asbestinventarisatetest

Spoorweglaan 201, 9120 Beveren

Attestnummer : 20241205-000523.000

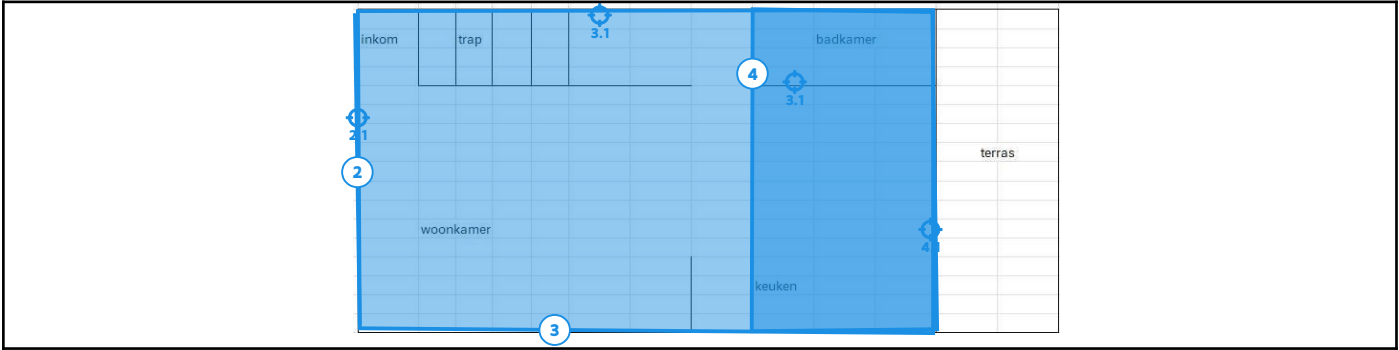
# Plan 1.1: plan gv

| Beschrijving | Type | Actie |
|---|---|---|
| 2. crepi | Geen asbest | - |
| 3. pleisterwerk | Geen asbest | - |
| 4. roofing plat dak | Geen asbest | - |

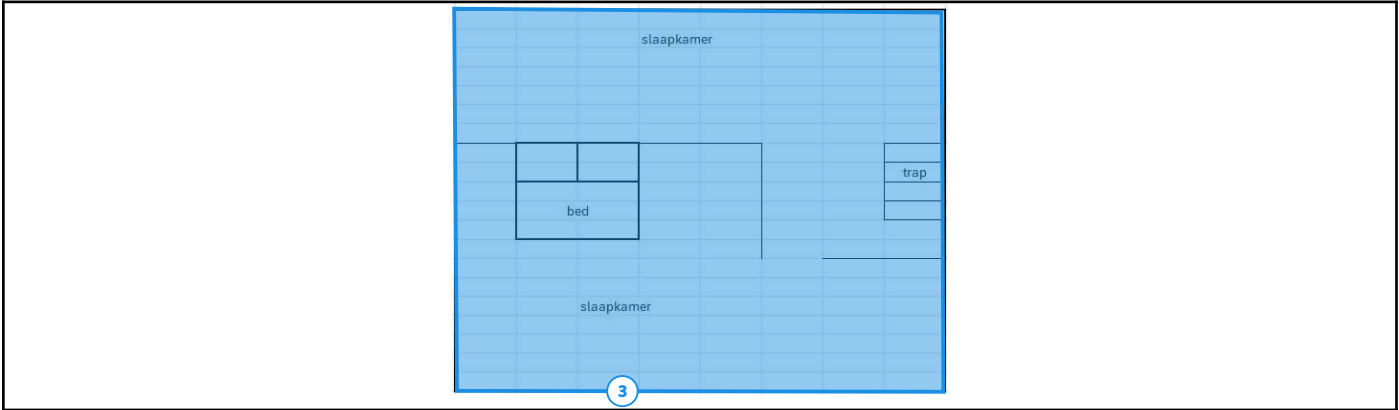
# Plan 1.2: plan V1

| Beschrijving | Type | Actie |
|---|---|---|
| 3. pleisterwerk | Geen asbest | - |

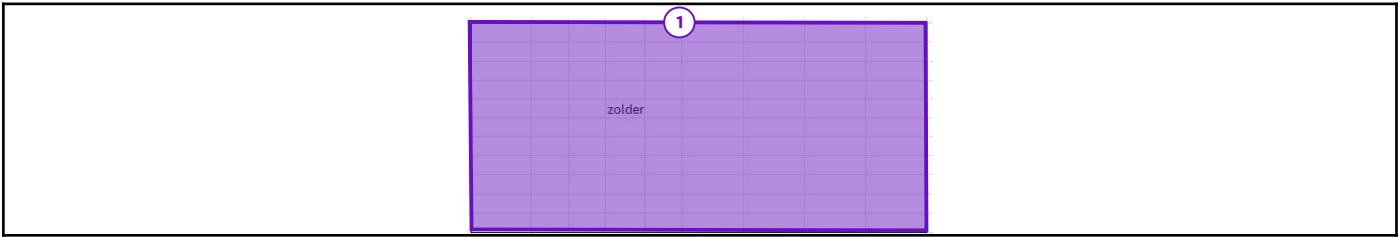
# Plan 1.3: plan zoldr

| Beschrijving | Type | Actie |
|---|---|---|
| 1. onderdak | Advies | - |

door inspectie via de zolder , kon ik tussen de houten beplating zien dat er een onderdakfolie geplaatst was en dat er geen menuiserite platen aanwezig zijn. Dit is een asbestveilige toestand.
