# Asbestinventarisatetest

Weyneshoflei 9, 2820 Bonheiden

Attestnummer : 20230511-000510.000

## Niet-asbestveilig

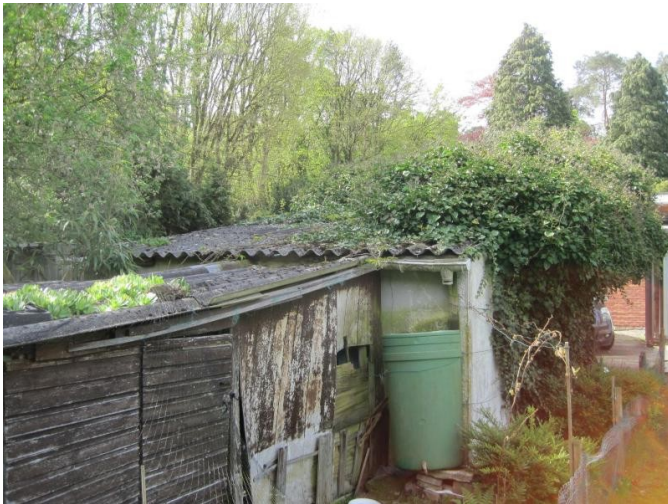
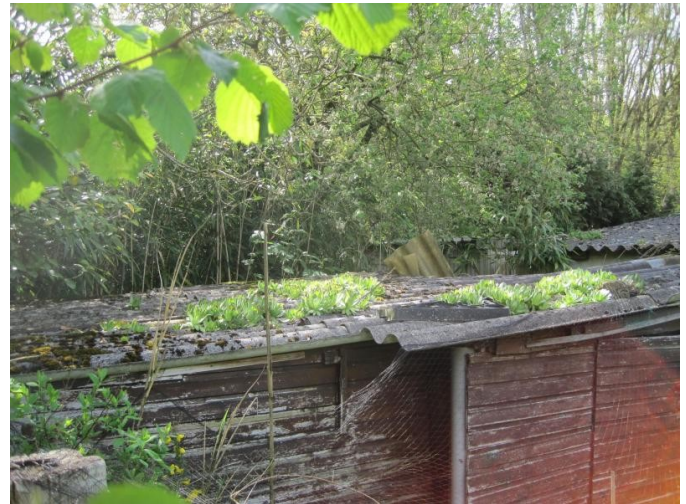
# Fiche 1: golfplaten garage links en achterliggende hokken

- Eenvoudige handelingen: enkel door erkend asbestverwijderaar  
Gezien de staat van de platen zal deze hechtgebonden toepassing wellicht (verder) beschadigd worden bij het verwijderen.

Eindbeoordeling materiaalrisico	Hoog materiaalrisico en/of hoge kans op vezelvrijgave
---------------------------------	---

Gebondenheid	Categorie 1: hechtgebonden in oorsprong
Asbestsoort (vezeltype)	Crocidoliet aanwezig
Asbestconcentratie	Laag (< 50%)
Afschermingsgraad van het gehele materiaal	Geheel of deels (ook) vrij aan de binnenlucht
Toestand van het materiaal	Matig beschadigd, matig verweerd

- Verwijder dit asbestmateriaal zo snel mogelijk. Volg de toestand goed op.
- Hemelwater dat afspoelt van asbestcement daken of gevels kan asbestdeeltjes bevatten. Gebruik het enkel voor gesloten circuits (bv. spoelen toiletten). Reinig na het vervangen van het dak of de gevel de dakgoten en regenwaterput of -ton om asbesthoudend sediment of slib te verwijderen

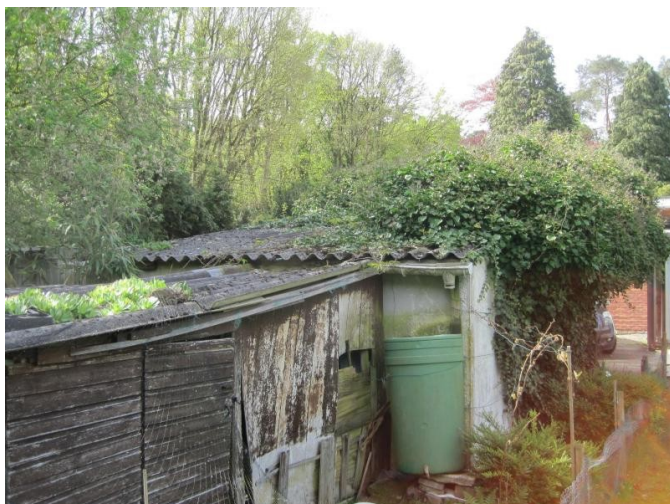
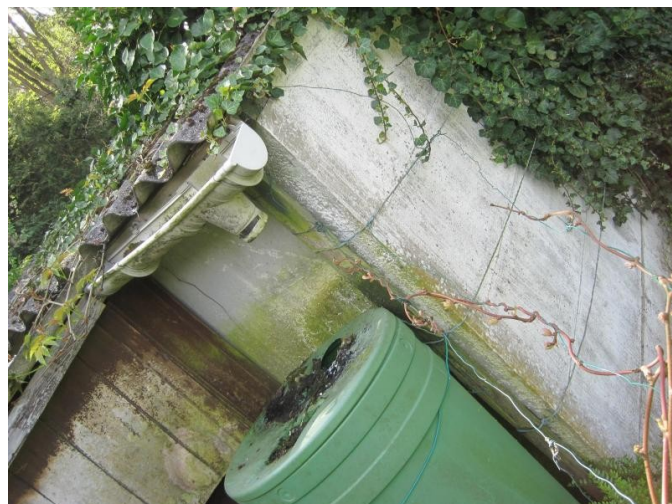
Door het aftappen van het water uit de regenton kunnen asbestdeeltjes die bezonken zijn naar de bodem, met het slijk meekomen. Door het opdrogen van het slijk (bezinksel) kunnen de asbestdeeltjes vrijgezet worden.

Beschrijving	sediment waterton
Type afvalstof	Betreft resten (contaminatie) van verwerking of beschadiging
Type resten (contaminatie)	<ul style="list-style-type: none"><li>• Stof, deeltjes &lt; 4 mm, flinters, gruis (los, opliggend)</li></ul>
Besmette materialen	<ul style="list-style-type: none"><li>• Waterbodem</li></ul>
Bron van de resten	schuine dak van de linkse garage
Omgeving	Buiten
Primaire drager	Infrastructuur hemelwater (opvang en afvoer)
Gebondenheid resten	Niet hecht
Hoeveelheid (gewicht - aantal)	<ul style="list-style-type: none"><li>• 1,00 kg - 1 stuk</li></ul>
Totaal gewicht	1,00 kg
Eenvoudig bereikbaar	Ja
Identificatiemethode	Vaststelling zonder monstername

- Scherm in afwachting van verwijdering het asbestafval af van luchtstromingen en verstoring: bijvoorbeeld door het te verpakken, te fixeren, af te dekken, signalisatie - afbakening aan te brengen, ....

- Eenvoudige handelingen: mag via doe-het-zelf of door werknemer(s) met opleidingsattest eenvoudige handelingen  
Zolang het bezinksel vochtig gehouden wordt en de ton met natte doeken propergemaakt, kan dit -mits het nemen van de nodige maatregelen via doe-het zelf. Verpak en verwijder zowel het vochtige bezinksel als de bevulde natte doeken als asbestafval.

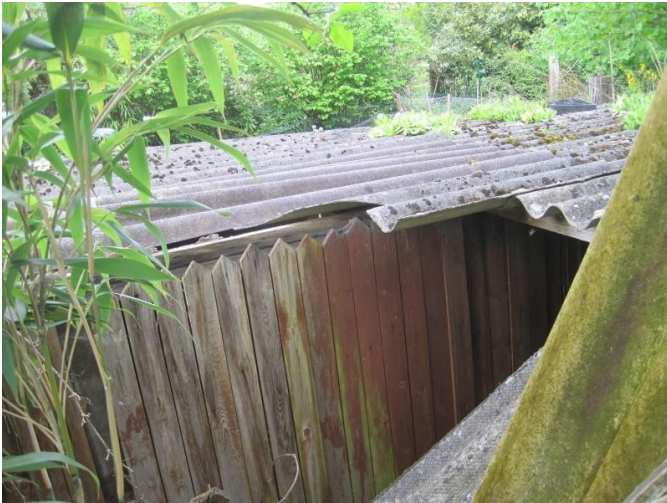
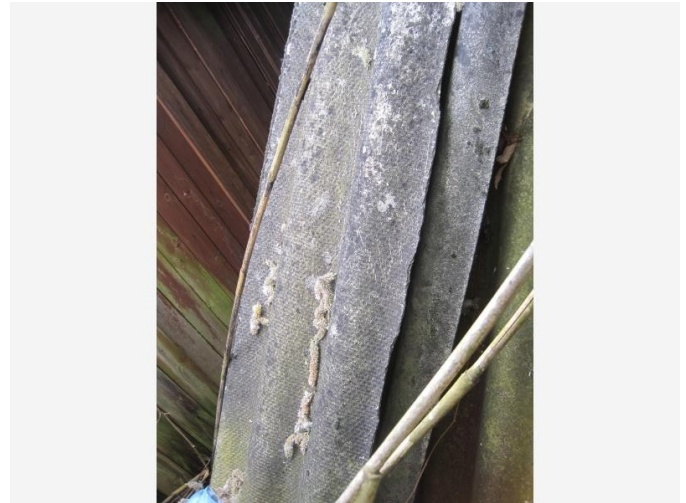
## Fiche 3: kapotte stukken golfplaat

Beschrijving	kapotte stukken golfplaat
Type afvalstof	Betreft resten (contaminatie) van verwerking of beschadiging
Type resten (contaminatie)	<ul style="list-style-type: none"><li>• Stukken, fragmenten (los, opliggend)</li></ul>
Besmette materialen	<ul style="list-style-type: none"><li>• Organisch materiaal (mos, mest, vegetatie, ...)</li></ul>
Bron van de resten	golfplaten dak dat deels ingestort is.
Omgeving	Buiten
Primaire drager	Bodem
Gebondenheid resten	Hecht
Hoeveelheid (gewicht - aantal)	<ul style="list-style-type: none"><li>• 50,00 kg - 1 stuk</li></ul>
Totaal gewicht	50,00 kg
Eenvoudig bereikbaar	Ja
Identificatiemethode	Vaststelling zonder monsternamen

- Verwijder het asbestafval.

- Eenvoudige handelingen: mag via doe-het-zelf of door werknemer(s) met opleidingsattest eenvoudige handelingen  
Deze hechtgebonden toepassing mag -mits het nemen van de nodige maatregelen en zonder ze verder te beschadigen- via doe-het-zelf verwijderd worden.

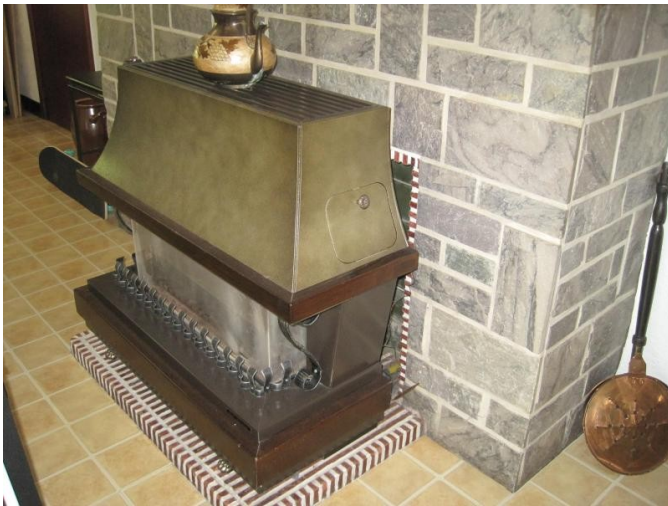
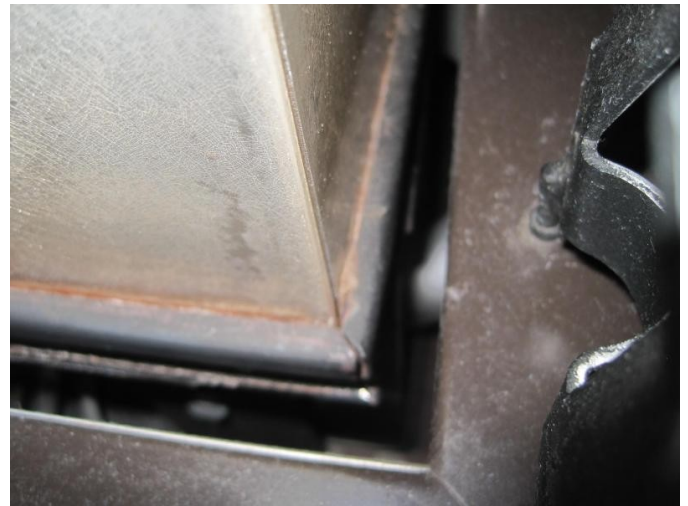
kuisen van het glas waarbij er tegen/langs de koord gewreven wordt, kan asbestvezels vrijzetten.

Eindbeoordeling materiaalrisico	Verhoogd materiaalrisico en/of verhoogde kans op vezelvrijgave
Opmerking	Het lijkt erop dat het glas van de kachel al zodanig veel gepoetst werd zodat de koord grotendeels omlaag werd geduwd. Er is dan ook enkel nog een randje vrij aan de binnenlucht.

Gebondenheid	Categorie 2: niet-hechtgebonden met matrix
Asbestsoort (vezeltype)	Alleen chrysotiel
Asbestconcentratie	Hoog ( $\geq 50\%$ )
Afschermingsgraad van het gehele materiaal	Geheel of deels (ook) vrij aan de binnenlucht
Toestand van het materiaal	Licht beschadigd, licht verweerd. Intact materiaal type Pical – asbestboard of categorie III 'gebondenheid'

- Zorg voor een veilig beheer. Vermijd het beschadigen van het asbestmateriaal. Controleer de toestand jaarlijks op wijzigingen.

- Eenvoudige handelingen: mag via doe-het-zelf of door werknemer(s) met opleidingsattest eenvoudige handelingen  
Deze (hoewel losgebonden) toepassing mag -mits het nemen van de nodige maatregelen- via doe het zelf verwijderd worden.

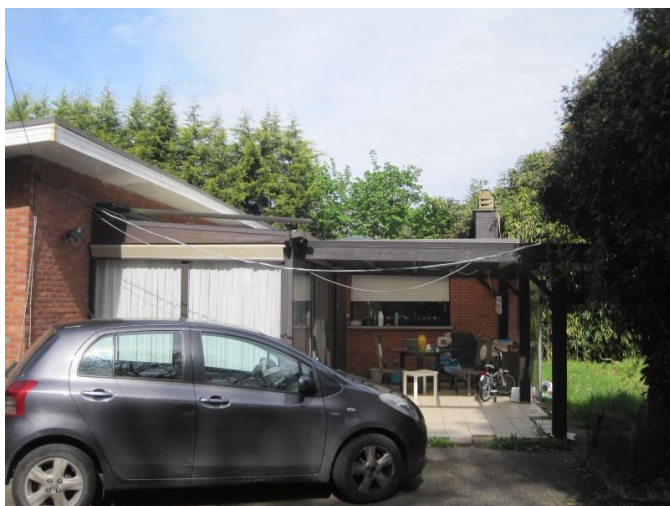
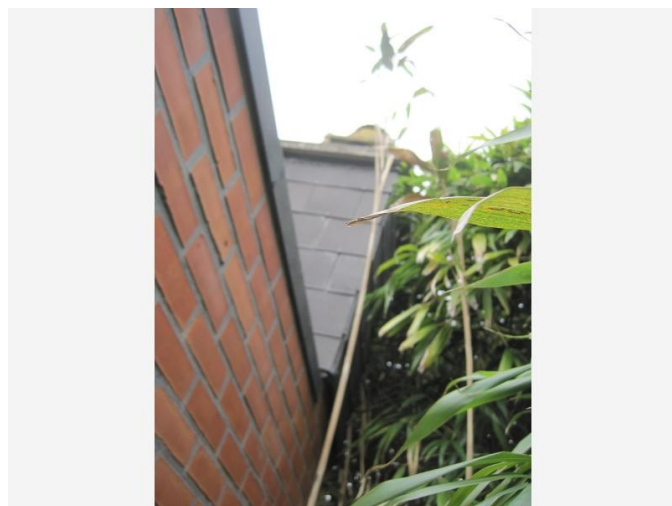
Eindbeoordeling materiaalrisico	Laag materiaalrisico en/of verlaagde kans op vezelvrijgave
---------------------------------	--

Gebondenheid	Categorie 1: hechtgebonden in oorsprong
Asbestsoort (vezeltype)	Crocidoliet aanwezig
Asbestconcentratie	Laag (< 50%)
Afschermingsgraad van het gehele materiaal	Geheel of deels vrij aan de buitenlucht
Toestand van het materiaal	Licht beschadigd, licht verweerd. Intact materiaal type Pical – asbestboard of categorie III 'gebondenheid'

- Zorg voor een veilig beheer. Vermijd het beschadigen van het asbestmateriaal. Controleer de toestand jaarlijks op wijzigingen.
- Hemelwater dat afspoelt van asbestcement daken of gevels kan asbestdeeltjes bevatten. Gebruik het enkel voor gesloten circuits (bv. spoelen toiletten). Reinig na het vervangen van het dak of de gevel de dakgoten en regenwaterput of -ton om asbesthoudend sediment of slib te verwijderen

- Eenvoudige handelingen: mag via doe-het-zelf of door werknemer(s) met opleidingsattest eenvoudige handelingen  
Deze hechtgebonden toepassing mag -mits het nemen van de nodige maatregelen en zonder ze te beschadigen- via doe-het-zelf verwijderd worden.

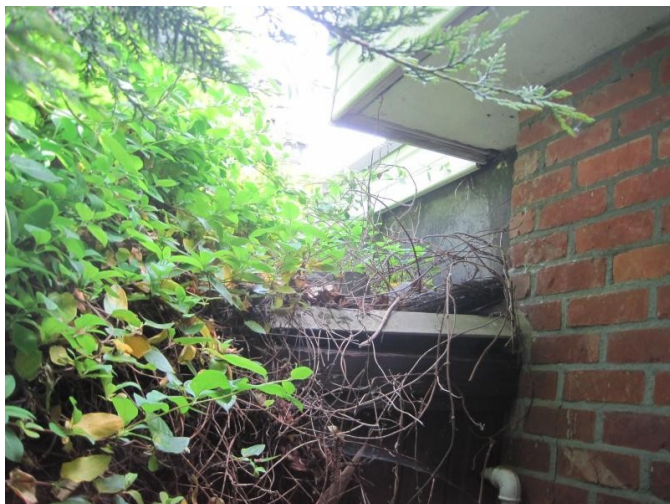
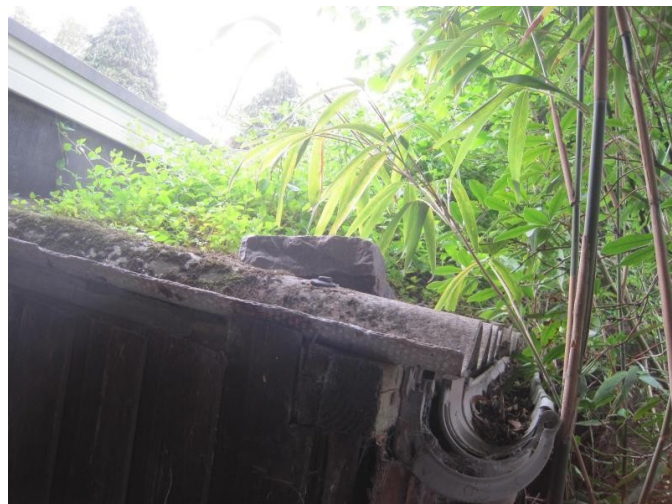
Eindbeoordeling materiaalrisico	Verhoogd materiaalrisico en/of verhoogde kans op vezelvrijgave
---------------------------------	--

Gebondenheid	Categorie 1: hechtgebonden in oorsprong
Asbestsoort (vezeltype)	Crocidoliet aanwezig
Asbestconcentratie	Laag (< 50%)
Afschermingsgraad van het gehele materiaal	Geheel of deels vrij aan de buitenlucht
Toestand van het materiaal	Matig beschadigd, matig verweerd

- Zorg voor een veilig beheer. Vermijd het beschadigen van het asbestmateriaal. Controleer de toestand jaarlijks op wijzigingen.
- Hemelwater dat afspoelt van asbestcement daken of gevels kan asbestdeeltjes bevatten. Gebruik het enkel voor gesloten circuits (bv. spoelen toiletten). Reinig na het vervangen van het dak of de gevel de dakgoten en regenwaterput of -ton om asbesthoudend sediment of slib te verwijderen

- Eenvoudige handelingen: mag via doe-het-zelf of door werknemer(s) met opleidingsattest eenvoudige handelingen  
Deze hechtgebonden toepassing mag -mits het nemen van de nodige maatregelen en zonder ze te beschadigen- via doe-het-zelf verwijderd worden.

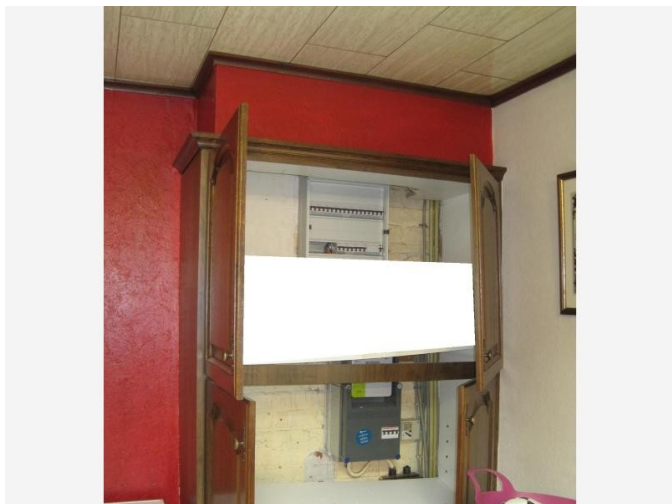
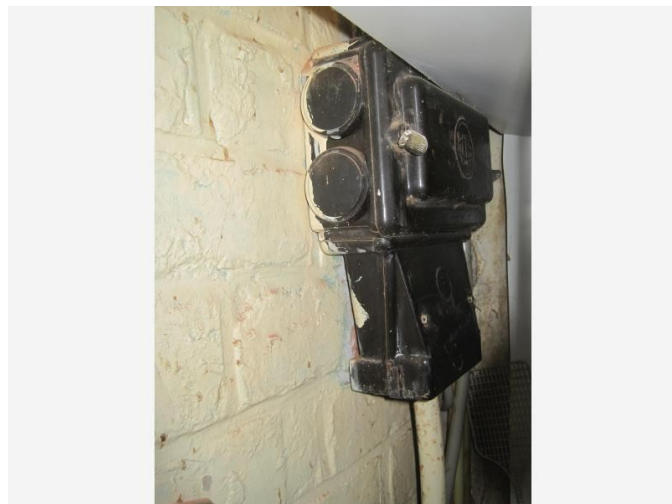
Eindbeoordeling materiaalrisico	Laag materiaalrisico en/of verlaagde kans op vezelvrijgave
---------------------------------	--

Gebondenheid	Categorie 1: hechtgebonden in oorsprong
Asbestsoort (vezeltype)	Crocidoliet aanwezig
Asbestconcentratie	Laag (< 50%)
Afschermingsgraad van het gehele materiaal	Geheel of deels (ook) vrij aan de binnenlucht
Toestand van het materiaal	Onbeschadigd, niet verweerd

- Zorg voor een veilig beheer. Vermijd het beschadigen van het asbestmateriaal. Controleer de toestand jaarlijks op wijzigingen.

- Eenvoudige handelingen: mag via doe-het-zelf of door werknemer(s) met opleidingsattest eenvoudige handelingen  
Deze hechtgebonden toepassing kan -los van het elektrisch risico en mits het nemen van de nodige maatregelen- vrij eenvoudig verwijderd worden zonder ze te beschadigen.

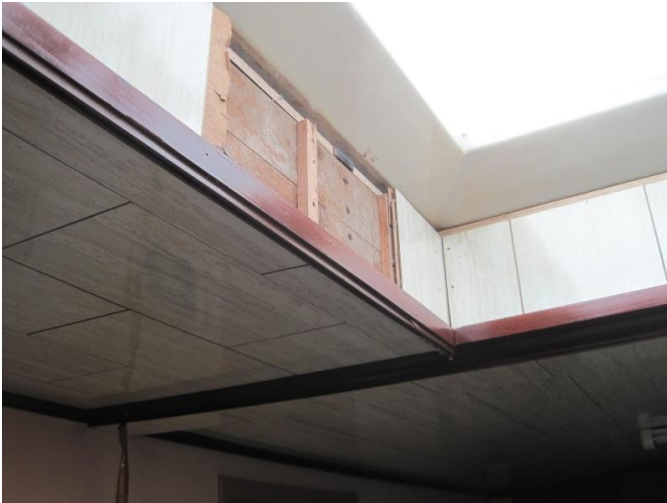
De berging naast de keuken werd aan de binnenzijde afgewerkt met houten latten. Dat is een niet-asbestverdachte toepassing.

Alle andere kamers werden aan de onderzijde afgewerkt met dezelfde type tegel die ook niet-asbestverdacht is.

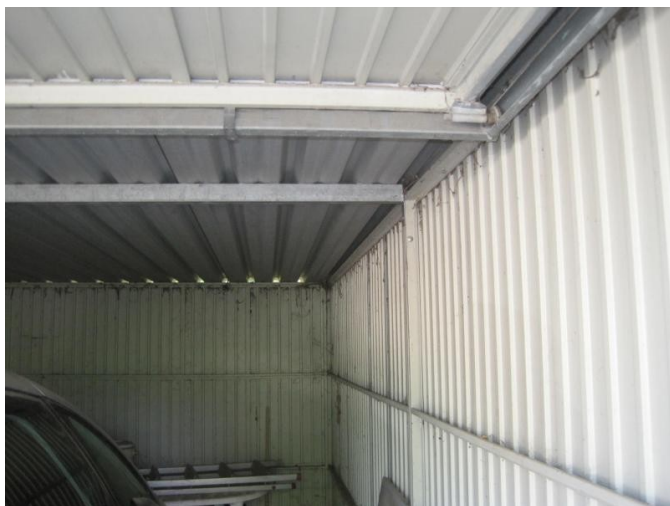
De materialen die gebruikt werden voor de opbouw van de garage rechts zijn niet-asbestverdacht: metalen dak, zijwanden en poort; betonnen vloer.

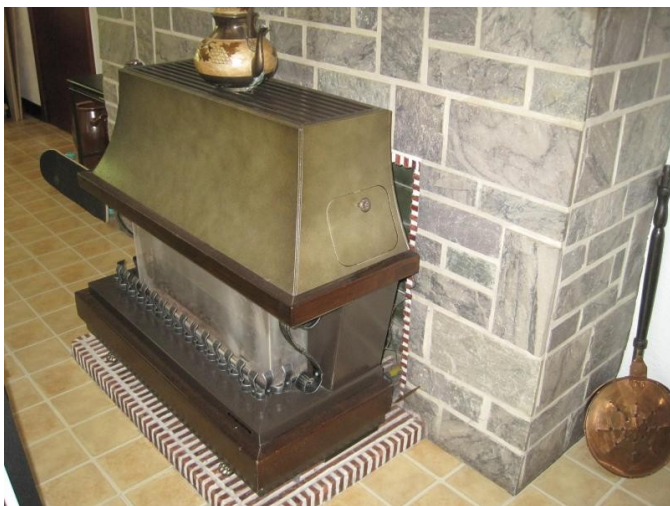
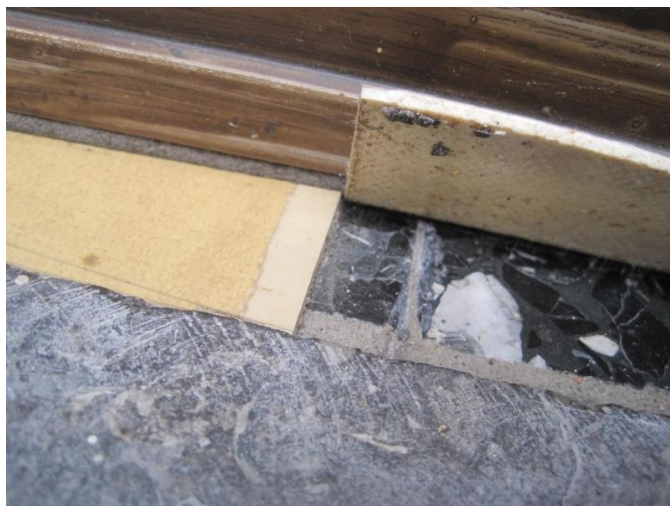
## Fiche 12: vloerbekleding living

#	Type	Referentie	Resultaat
12.1	Puntmonster	vloerbekleding living	Geen asbest

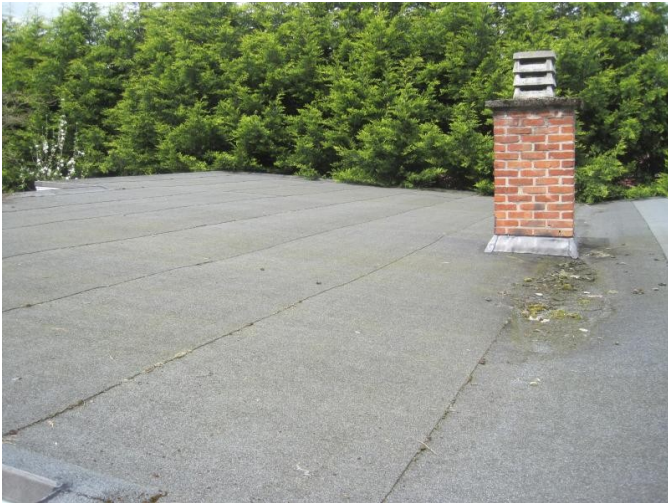
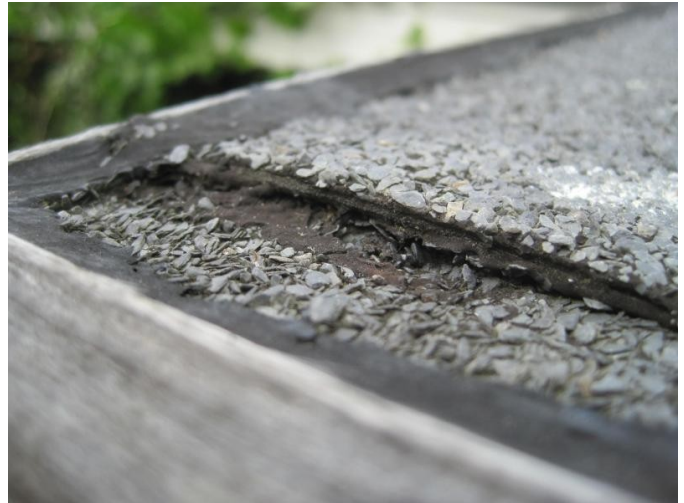
## Fiche 14: roofing plat dak

Geen asbest

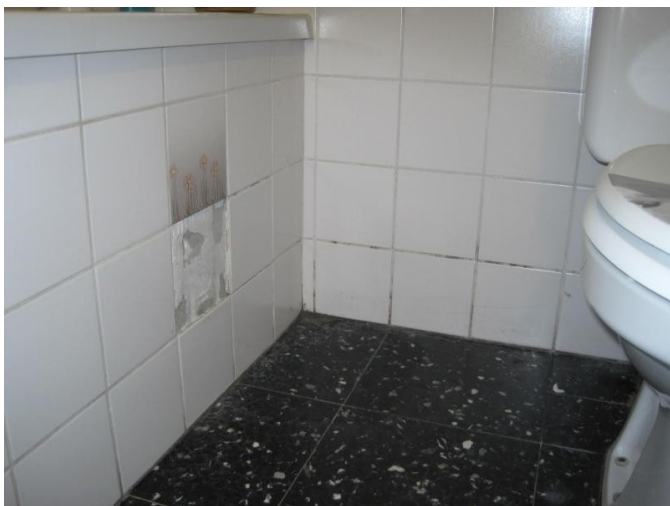
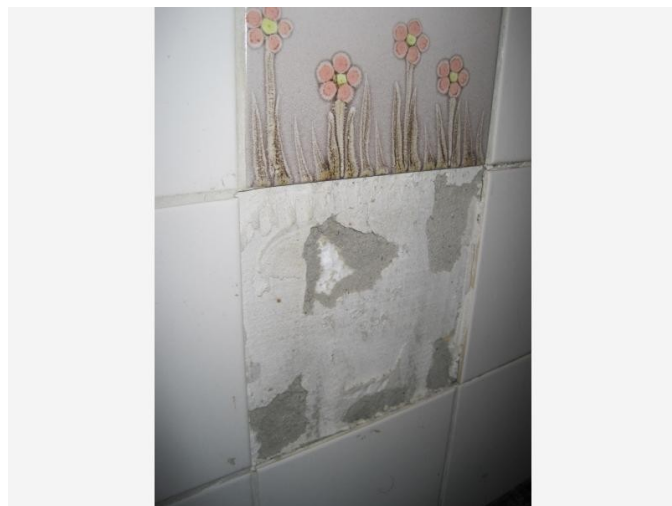
## Fiche 16: lijm tegels badkamer

Geen asbest

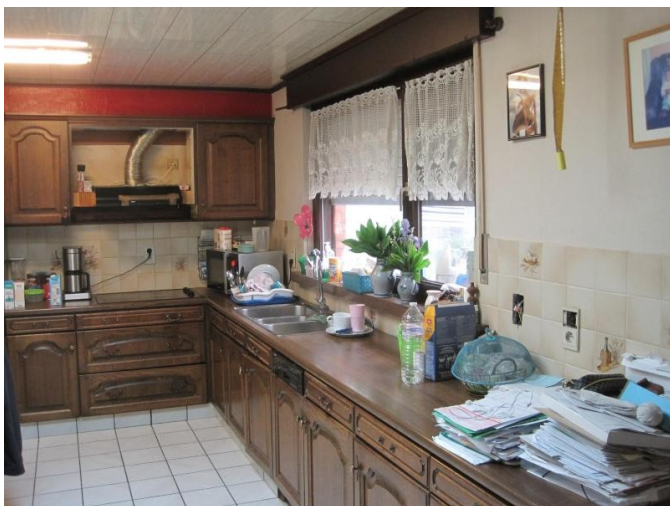
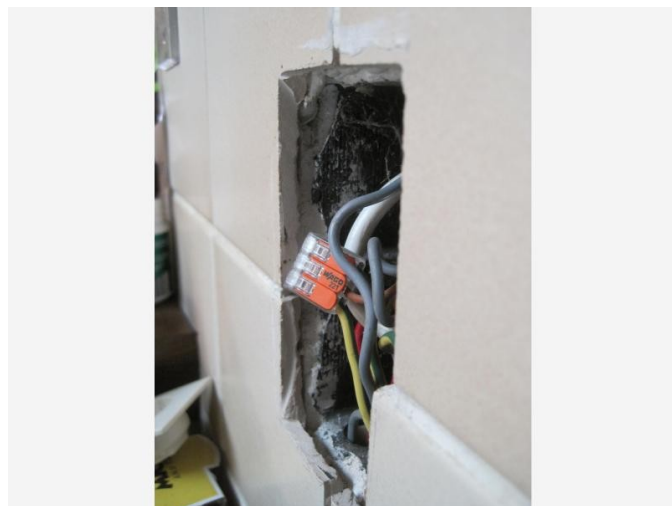
## Fiche 17: lijm tegels keuken

Geen asbest
