# Asbestinventarisatetest

Smalvoortstraat 4/4, 2300 Turnhout

Attestnummer : 20260107-000214.000

Uitgegeven op : 07.01.2026

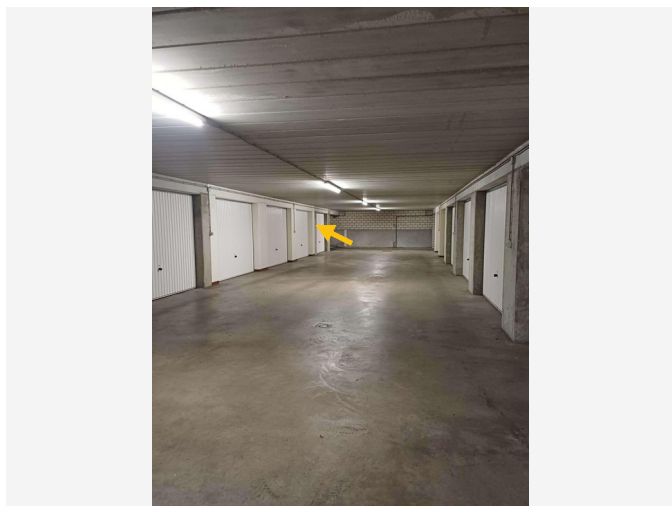
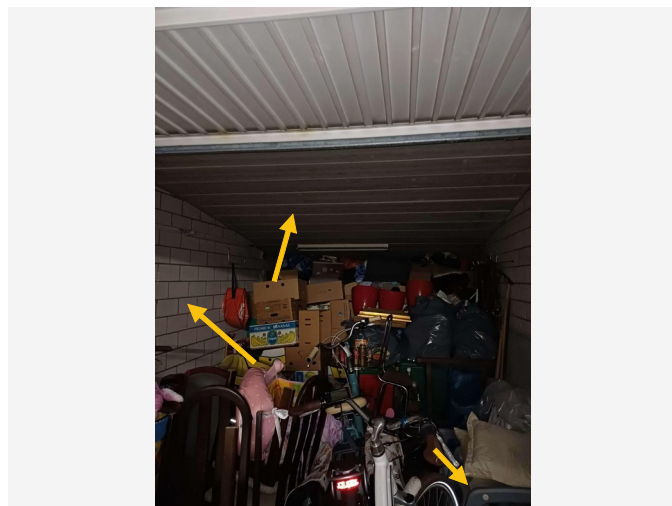
In de garagebox werden geen asbestverdachte materialen waargenomen

| Basis voor advies | De asbestdeskundige beoordeelt het materiaal als niet-asbestverdacht. |

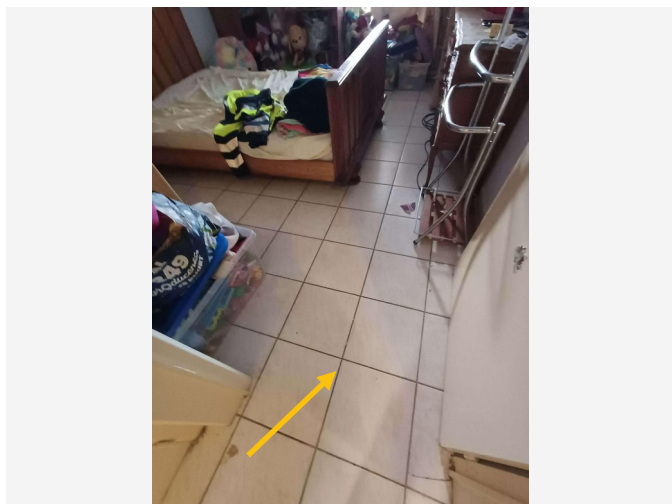
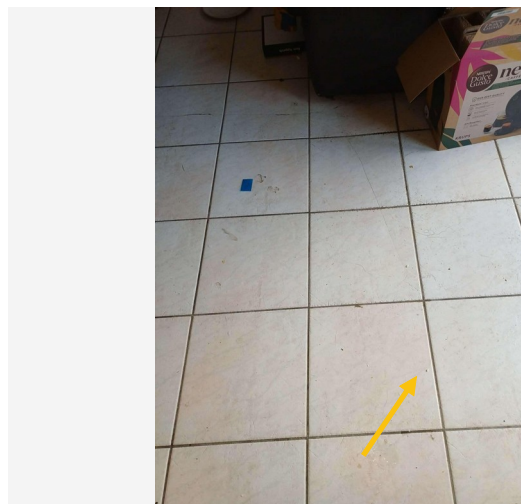
De vloeren in het appartement zijn volledig betegeld zodanig dat zonder destructief onderzoek de ondervloer niet waarneembaar en niet inspecteerbaar is

| Basis voor advies | Beoordeling op basis van expertise met een vaststelling door de asbestdeskundige. |

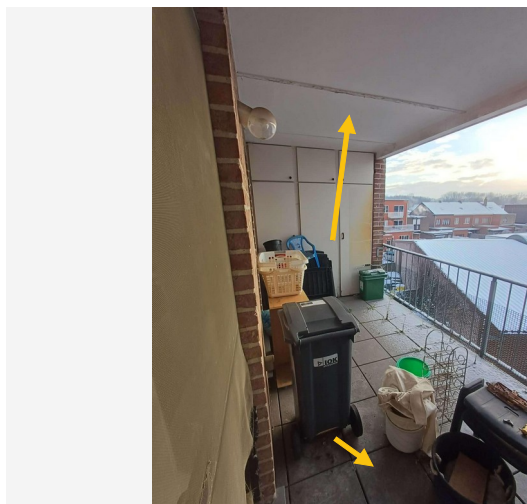
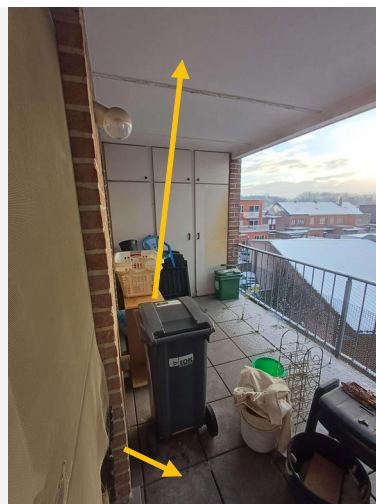
Op het terras werden geen asbestverdachte materialen waargenomen

| Basis voor advies | De asbestdeskundige beoordeelt het materiaal als niet-asbestverdacht. |

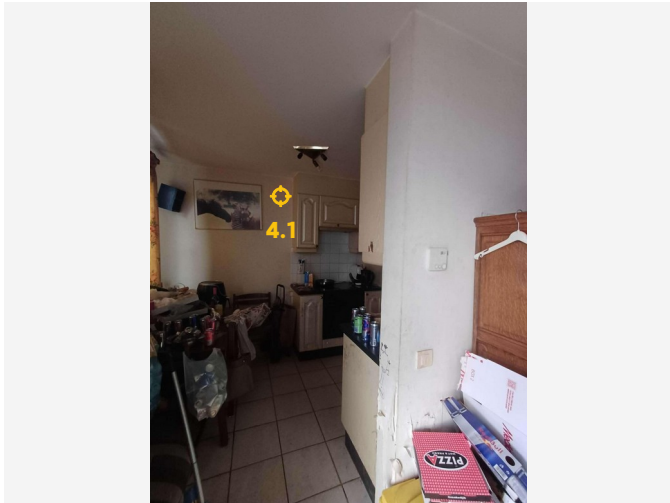
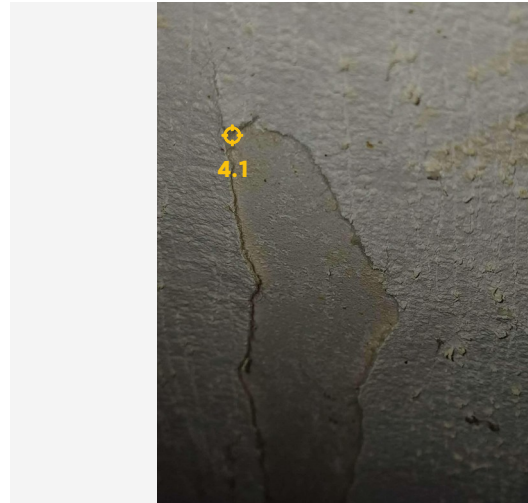
## Fiche 4: pleisterwerk wand

Geen asbest

| # | Type | Referentie | Resultaat |
|---|---|---|---|
| 4.1 | Mengmonster | M01 | Geen asbest |

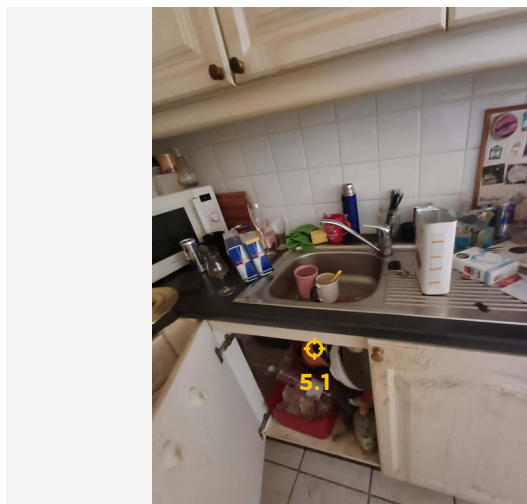
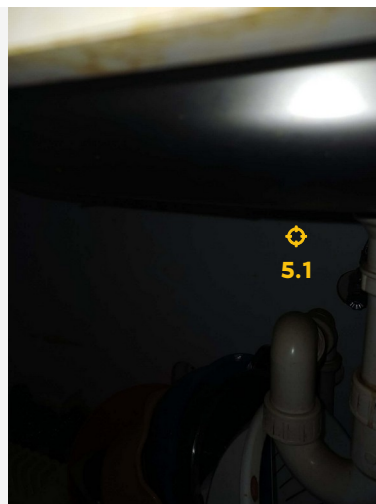
## Fiche 5: trilplaat gootsteen keuken

Geen asbest

| # | Type | Referentie | Resultaat |
|---|---|---|---|
| 5.1 | Puntmonster | M03 | Geen asbest |

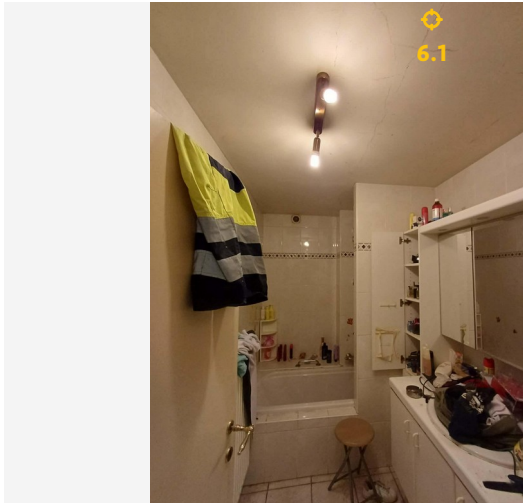
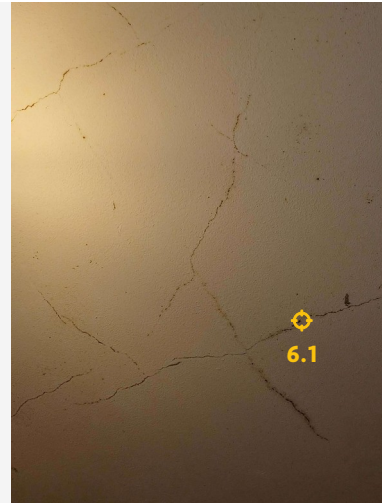
## Fiche 6: pleisterwerk plafond

Geen asbest

| # | Type | Referentie | Resultaat |
|---|---|---|---|
| 6.1 | Mengmonster | M02 | Geen asbest |
