Asbestinventarisatetest

Asdonckstraat 95, 3971 Leopoldsburg

Attestnummer : 20240902-000049.000

Niet-asbestveilig

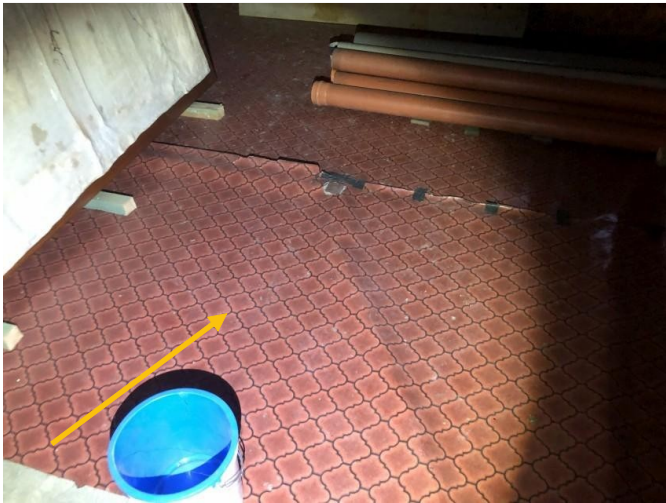
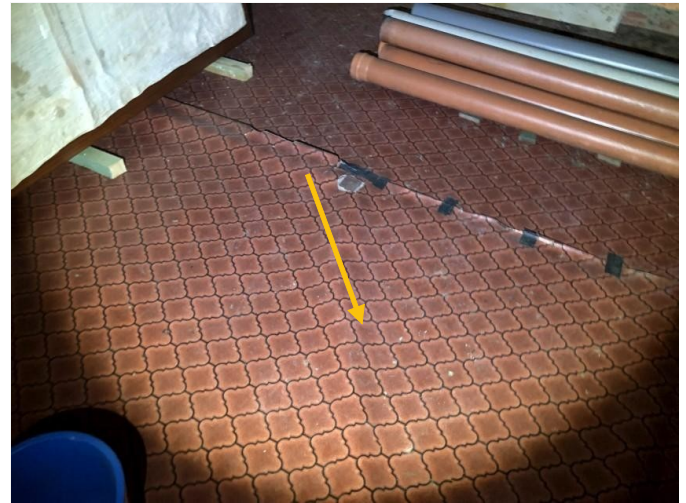
Dringend verwijderen

Beschrijving	Losliggende vinylvloer
Type afvalstof	Betreft stock-voorraad of gedemonteerde asbestmaterialen
Aanwezige resten	Losliggende vinylvloer
Omgeving	Binnen
Primaire drager	Vloer
Asbestmaterialen	<ul style="list-style-type: none">• Prefab - afwerking - Vloerzeil
Bindmiddel van asbestmateriaal	Karton - papier - viltachtig
Gebondenheid op basis van bindmiddel	Niet-hechtgebonden
Hoeveelheid (gewicht - aantal)	<ul style="list-style-type: none">• 87,00 kg - 1 stuk
Totaal gewicht	87,00 kg
Eenvoudig bereikbaar	Ja
Identificatiemethode	Vaststelling zonder monstername Motivatie: Op vraag van de eigenaar-opdrachtgever werd geen monstername uitgevoerd

- Verwijder het asbestafval.

- Eenvoudige handelingen: mag via doe-het-zelf of door werknemer(s) met opleidingsattest eenvoudige handelingen
Losliggende vinylvloer te verwijderen met mondmasker P3 in asbestzakken en andere beschermingsmiddelen.

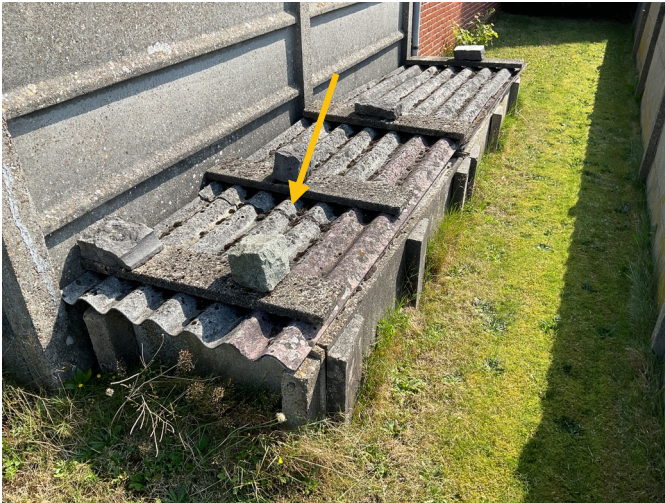
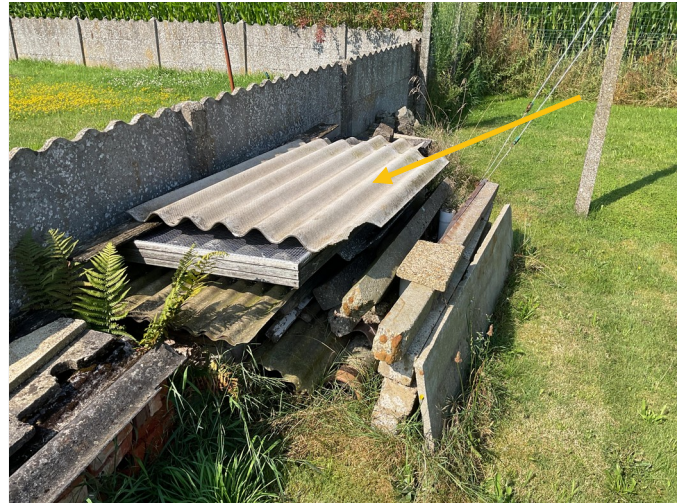
Dringend verwijderen

Beschrijving	Afval van golfplaten
Type afvalstof	Betreft stock-voorraad of gedemonteerde asbestmaterialen
Aanwezige resten	Afval van golfplaten
Omgeving	Buiten
Primaire drager	Bodem
Asbestmaterialen	<ul style="list-style-type: none">Dak- en gevelbekleding - Golfplaat
Bindmiddel van asbestmateriaal	Cement
Gebondenheid op basis van bindmiddel	Hecht
Hoeveelheid (gewicht - aantal)	<ul style="list-style-type: none">136,00 kg - 1 stuk
Totaal gewicht	136,00 kg
Eenvoudig bereikbaar	Ja
Identificatiemethode	Vaststelling zonder monsternamen
Opmerking	De hoeveelheid is een schatting.

- Verwijder het asbestafval.

- Eenvoudige handelingen: mag via doe-het-zelf of door werknemer(s) met opleidingsattest eenvoudige handelingen
Deze toepassing kan door een aannemer die over een opleidingsattest eenvoudige handelingen beschikt of door een particulier (doe-het-zelf), verwijderd worden indien er geen verhoogd risico op vrijgave van asbestvezels ontstaat (max. concentratie 0,01 vezels/cm³ - CODEX Art. VI.3-54).

De toepassing dient voorafgaand te worden gefixeerd/bevochtigd; de individuele elementen dienen zonder machinale werktuigen en zonder breken of gooien een voor een losgemaakt te worden. Deze dienen ten slotte in gesloten verpakking en daarvoor bestemde asbestzakken weggevoerd te worden naar een erkend afvalpunt (recyclagepark).

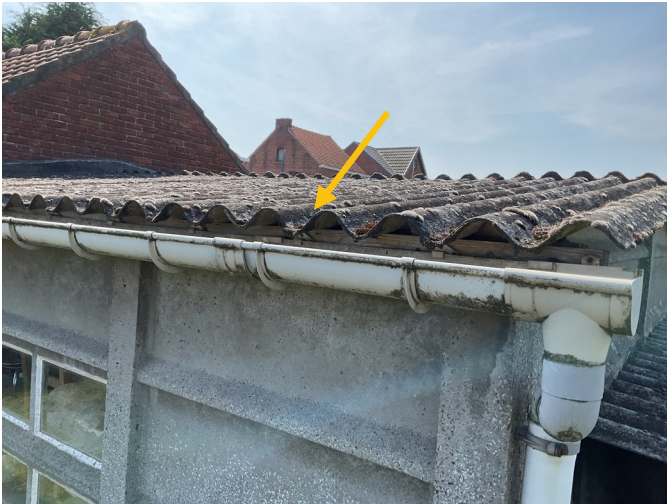
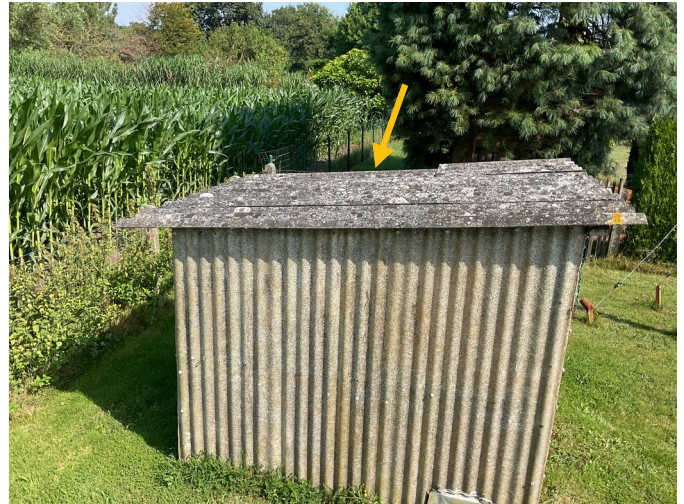
Dringend verwijderen

Hoog materiaalrisico en/of hoge kans op vezelvrijgave

Gebondenheid	Categorie 1: hechtgebonden in oorsprong
Asbestsoort (vezeltype)	Crocidoliet aanwezig
Asbestconcentratie	Laag (< 50%)
Afschermingsgraad van het gehele materiaal	Geheel of deels (ook) vrij aan de binnenlucht
Toestand van het materiaal	Matig beschadigd, matig verweerd

Beschrijving	Golfplaten dak
Omgeving	Grenst aan binnen- en buitenlucht
Primaire drager	Schuin dak
Asbestmateriaal	Dak- en gevelbekleding - Golfplaat
Bindmiddel van asbestmateriaal	Cement
Gebondenheid op basis van bindmiddel	Hecht
Hoeveelheid (oppervlakte - aantal)	<ul style="list-style-type: none"> • 29,60 m² - 1 stuk
Totale oppervlakte	29,60 m ²
Eenvoudig bereikbaar	Ja
Bevestigingswijze	<ul style="list-style-type: none"> • Geklemd • Geschroefd
Identificatiemethode	Vaststelling zonder monsternamen
Destructieve handeling voor identificatie	Nee
Opmerking	<p>Slib of sediment, afkomstig van een asbestcementen dak- en/of gevelbekleding kan met asbest gecontamineerd zijn en aanwezig zijn in: goten, afvoeren, regenton, regenwaterput, op de grond, als afdruiptzone, etc. Dit afhankelijk van de toepassing. Dit slib of sediment van asbest dient verwijderd te worden als asbestafval in daarvoor bestemde asbestzakken. Voorzorgsmaatregelen: beschermkledij dragen bij het verwijderen, mondmasker P3, etc.</p> <p>De hoeveelheid is een schatting en kan afwijken van de werkelijke toestand.</p>

- Verwijder dit asbestmateriaal zo snel mogelijk. Volg de toestand goed op.
- Hemelwater dat afspoelt van asbestcement daken of gevels kan asbestdeeltjes bevatten. Gebruik het enkel voor gesloten circuits (bv. spoelen toiletten). Reinig na het vervangen van het dak of de gevel de dakgoten en regenwaterput of -ton om asbesthoudend sediment of slib te verwijderen

Deze toepassing kan door een particulier (doe-het-zelf) of een aannemer die over een opleidingsattest eenvoudige handelingen beschikt, verwijderd worden indien er geen verhoogd risico op vrijgave van asbestvezels ontstaat (max. concentratie 0,01 vezels/cm³ - CODEX Art. VI.3-54).

De toepassing dient voorafgaand te worden gefixeerd/bevochtigd; de individuele elementen dienen zonder machinale werktuigen en zonder breken of gooien een voor een losgemaakt te worden. Deze dienen ten slotte in gesloten verpakking en daarvoor bestemde asbestzakken weggevoerd te worden naar een erkend afvalpunt (recyclagepark).

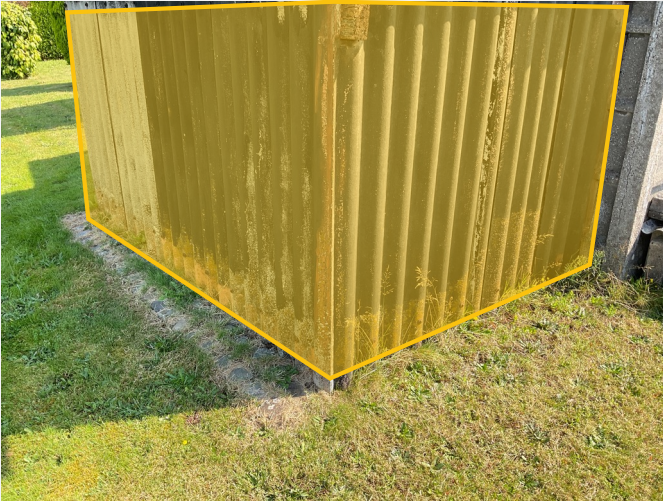
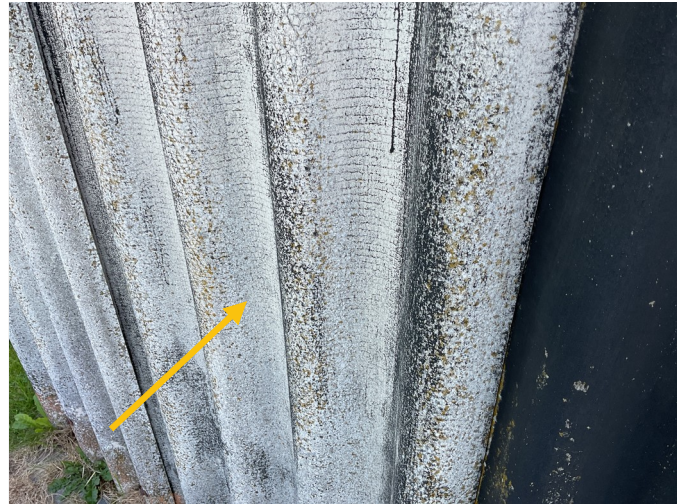
Dringend verwijderen

Hoog materiaalrisico en/of hoge kans op vezelvrijgave

Gebondenheid	Categorie 1: hechtgebonden in oorsprong
Asbestsoort (vezeltype)	Crocidoliet aanwezig
Asbestconcentratie	Laag (< 50%)
Afschermingsgraad van het gehele materiaal	Geheel of deels (ook) vrij aan de binnenlucht
Toestand van het materiaal	Matig beschadigd, matig verweerd

Beschrijving	Golfplaten gevel
Omgeving	Grenst aan binnen- en buitenlucht
Primaire drager	Wand buitenschil
Asbestmateriaal	Dak- en gevelbekleding - Golfplaat
Bindmiddel van asbestmateriaal	Cement
Gebondenheid op basis van bindmiddel	Hecht
Hoeveelheid (oppervlakte - aantal)	<ul style="list-style-type: none"> • 7,30 m² - 1 stuk
Totale oppervlakte	7,30 m ²
Eenvoudig bereikbaar	Ja
Bevestigingswijze	<ul style="list-style-type: none"> • Geklemd • Geschroefd
Identificatiemethode	Vaststelling zonder monsternamen
Destructieve handeling voor identificatie	Nee
Opmerking	<p>Slib of sediment, afkomstig van een asbestcementen dak- en/of gevelbekleding kan met asbest gecontamineerd zijn en aanwezig zijn in: goten, afvoeren, regenton, regenwaterput, op de grond, als afdruiptzone, etc. Dit afhankelijk van de toepassing. Dit slib of sediment van asbest dient verwijderd te worden als asbestafval in daarvoor bestemde asbestzakken. Voorzorgsmaatregelen: beschermkledij dragen bij het verwijderen, mondmasker P3, etc.</p> <p>De hoeveelheid is een schatting en kan afwijken van de werkelijke toestand.</p>

- Verwijder dit asbestmateriaal zo snel mogelijk. Volg de toestand goed op.
- Hemelwater dat afspoelt van asbestcement daken of gevels kan asbestdeeltjes bevatten. Gebruik het enkel voor gesloten circuits (bv. spoelen toiletten). Reinig na het vervangen van het dak of de gevel de dakgoten en regenwaterput of -ton om asbesthoudend sediment of slib te verwijderen

- Eenvoudige handelingen: mag via doe-het-zelf of door werknemer(s) met opleidingsattest eenvoudige handelingen
Deze toepassing kan door een particulier (doe-het-zelf) of een aannemer die over een opleidingsattest eenvoudige handelingen beschikt, verwijderd worden indien er geen verhoogd risico op vrijgave van asbestvezels ontstaat (max. concentratie 0,01 vezels/cm³ - CODEX Art. VI.3-54).
De toepassing dient voorafgaand te worden gefixeerd/bevochtigd; de individuele elementen dienen zonder machinale werktuigen en zonder breken of gooien een voor een losgemaakt te worden. Deze dienen ten slotte in gesloten verpakking en daarvoor bestemde asbestzakken weggevoerd te worden naar een erkend afvalpunt (recyclagepark).

Indien de maximum concentratie overschreden zou worden, dient deze toepassing door een erkend asbestverwijderaar verwijderd te worden.

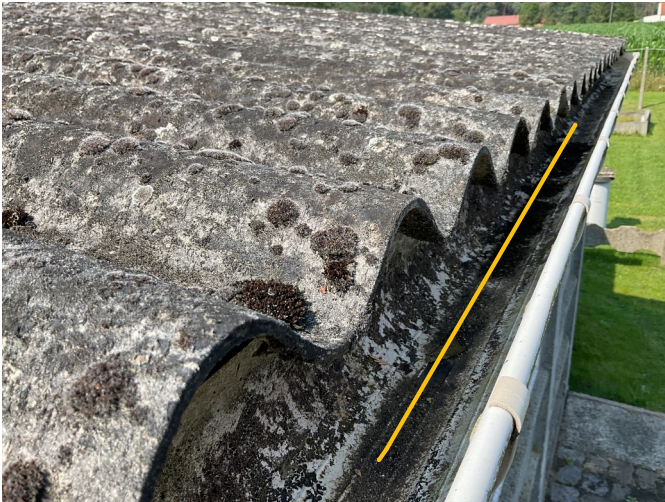
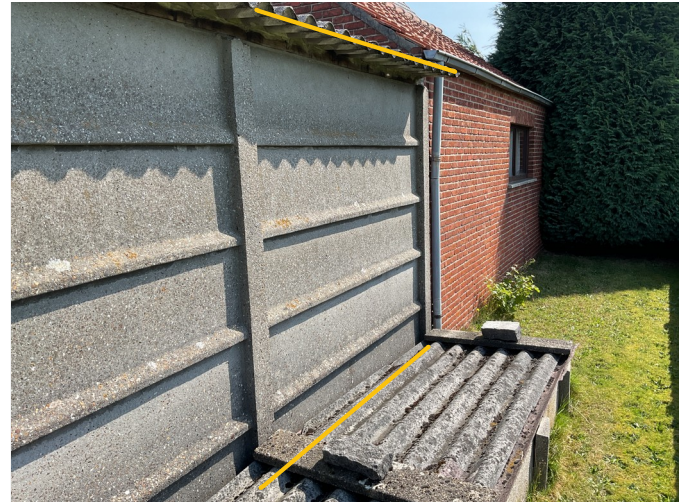
Fiche 5: Asbesthoudend slib/sediment afkomstig van golfplaten

Dringend verwijderen

Beschrijving	Asbesthoudend slib/sediment afkomstig van golfplaten
Type afvalstof	Betreft resten (contaminatie) van verwerking of beschadiging
Type resten (contaminatie)	<ul style="list-style-type: none"> • Stof, deeltjes < 4 mm, flinters, gruis (vermengd in materiaal) • Stukken, fragmenten (vermengd in materiaal)
Besmette materialen	<ul style="list-style-type: none"> • Sediment (dakgoot, afvoerbuï, regenwaterput, ...) • Bodem
Bron van de resten	Asbesthoudend dak en gevelplaten
Omgeving	Buiten
Primaire drager	Infrastructuur hemelwater (opvang en afvoer)
Gebondenheid resten	Niet hecht
Hoeveelheid (gewicht - aantal)	<ul style="list-style-type: none"> • 0,80 kg - 1 stuk
Totaal gewicht	0,80 kg
Eenvoudig bereikbaar	Ja
Identificatiemethode	Vaststelling zonder monstername
Opmerking	<p>De hoeveelheid is een schatting.</p> <p>Slib of sediment, afkomstig van een asbestcementen dak- en/of gevelbekleding kan met asbest gecontamineerd zijn en aanwezig zijn in: goten, afvoeren, regenton, regenwaterput, op de grond, als afdruiptzone, etc. Dit afhankelijk van de toepassing.</p>

- Verwijder het asbestafval.

- Eenvoudige handelingen: mag via doe-het-zelf of door werknemer(s) met opleidingsattest eenvoudige handelingen
Slib of sediment van asbest dient verwijderd te worden als asbestafval in daarvoor bestemde asbestzakken.
Voorzorgsmaatregelen: beschermkledij dragen bij het verwijderen, mondkapje P3, etc. Mogelijks ook met verwijdering van de opvangtoepassing (bijvoorbeeld dakgoot, regenton, regenwaterput, etc.)

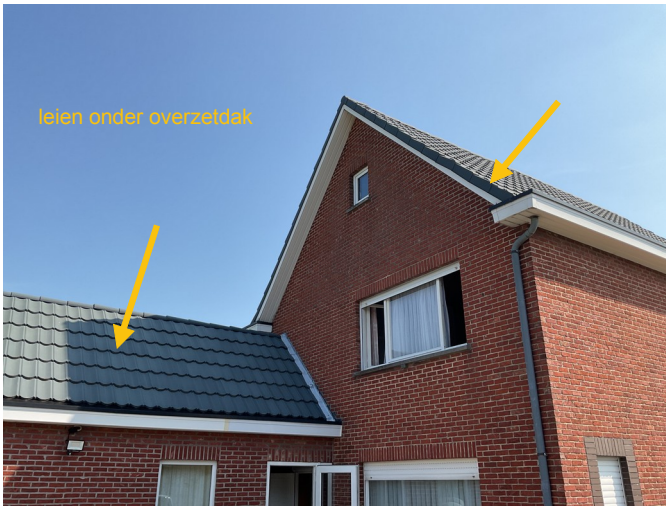
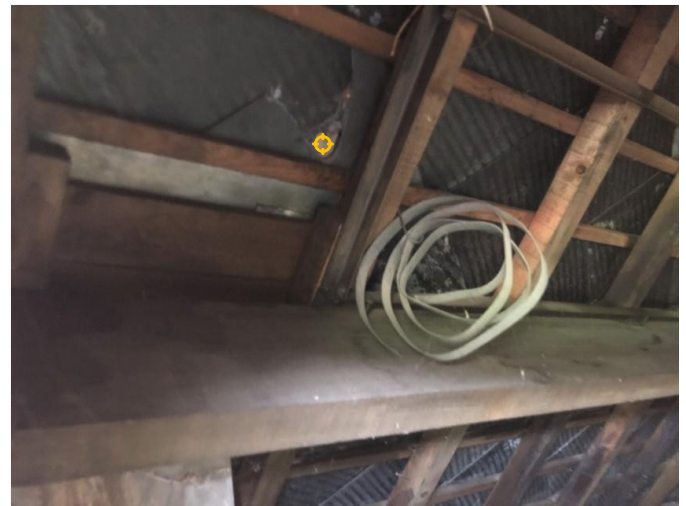
Verwijderen

Beschrijving	Leien dak onder overzetsdak
Omgeving	Grenst aan binnen- en buitenlucht
Primaire drager	Schuin dak
Asbestmateriaal	Dak- en gevelbekleding - Lei, shingle
Bindmiddel van asbestmateriaal	Cement
Gebondenheid op basis van bindmiddel	Hecht
Hoeveelheid (oppervlakte - aantal)	• 131,70 m ² - 1 stuk
Totale oppervlakte	131,70 m ²
Eenvoudig bereikbaar	Ja
Bevestigingswijze	• Genageld, geniet
Identificatiemethode	Vaststelling met monstername
Destructieve handeling voor identificatie	Nee
Opmerking	<p>Slib of sediment, afkomstig van een asbestcementen dak- en/of gevelbekleding kan met asbest gecontamineerd zijn en aanwezig zijn in: goten, afvoeren, regenton, regenwaterput, op de grond, als afdruiptzone, etc. Dit afhankelijk van de toepassing. Dit slib of sediment van asbest dient verwijderd te worden als asbestafval in daarvoor bestemde asbestzakken. Voorzorgsmaatregelen: beschermkledij dragen bij het verwijderen, mondmasker P3, etc.</p> <p>De hoeveelheid is een schatting en kan afwijken van de werkelijke toestand.</p>

- Verwijder dit asbestmateriaal zo snel mogelijk. Volg de toestand goed op.
- Hemelwater dat afspoelt van asbestcement daken of gevels kan asbestdeeltjes bevatten. Gebruik het enkel voor gesloten circuits (bv. spoelen toiletten). Reinig na het vervangen van het dak of de gevel de dakgoten en regenwaterput of -ton om asbesthoudend sediment of slib te verwijderen

- Eenvoudige handelingen: mag via doe-het-zelf of door werknemer(s) met opleidingsattest eenvoudige handelingen
Deze toepassing kan door een aannemer die over een opleidingsattest eenvoudige handelingen beschikt of door een particulier (doe-het-zelf), verwijderd worden indien er geen verhoogd risico op vrijgave van asbestvezels ontstaat (max. concentratie 0,01 vezels/cm³ - CODEX Art. VI.3-54).

De toepassing dient voorafgaand te worden gefixeerd/bevochtigd; de individuele elementen dienen zonder machinale werktuigen en zonder breken of gooien een voor een losgemaakt te worden. Deze dienen ten slotte in gesloten verpakking en daarvoor bestemde asbestzakken weggevoerd te worden naar een erkend afvalpunt (recyclagepark).

Dit is een hechtgebonden asbest buitentoepassing die (deels) genageld / bevestigd is met haken. Tevens dienen de nokleien, kantleien verwijderd te worden indien aanwezig.

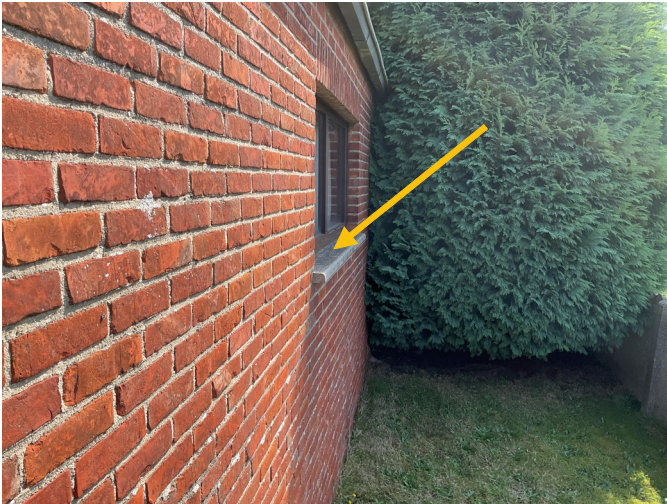
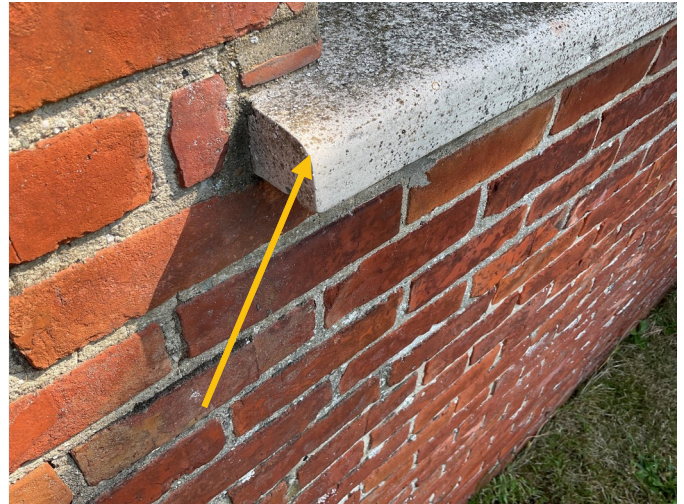
Beschrijving	Vensterbank uit asbestcement
Omgeving	Buiten
Primaire drager	Wandopening verticaal (raam, deur, ...)
Asbestmateriaal	Plaat, paneel, tablet - Generiek
Bindmiddel van asbestmateriaal	Cement
Gebondenheid op basis van bindmiddel	Hecht
Hoeveelheid (oppervlakte - dikte - aantal)	<ul style="list-style-type: none">• 0,80 m² - 3,00 cm - 1 stuk
Totaal volume	0,024 m ³
Eenvoudig bereikbaar	Ja
Bevestigingswijze	<ul style="list-style-type: none">• Geklemd• Verlijmd, ingegoten, versmeerd
Identificatiemethode	Vaststelling zonder monsternamen
Destructieve handeling voor identificatie	Nee
Opmerking	De hoeveelheid is een schatting en kan afwijken van de werkelijke toestand.

De toepassing dient voorafgaand te worden gefixeerd/bevochtigd; de individuele elementen dienen zonder machinale werktuigen en zonder breken of gooien een voor een losgemaakt te worden. Deze dienen ten slotte in gesloten verpakking en daarvoor bestemde asbestzakken weggevoerd te worden naar een erkend

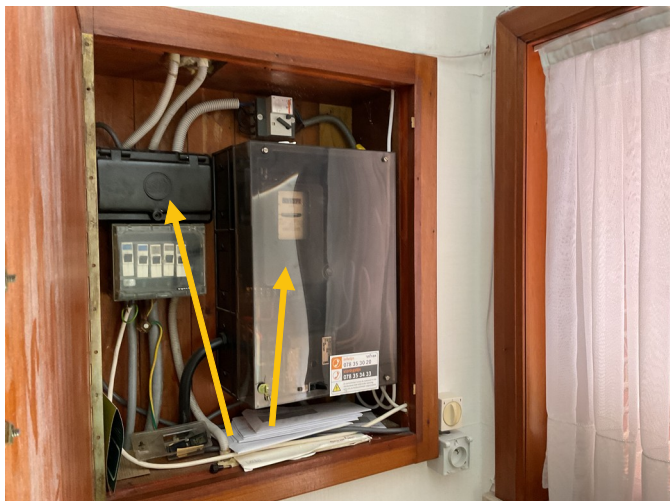
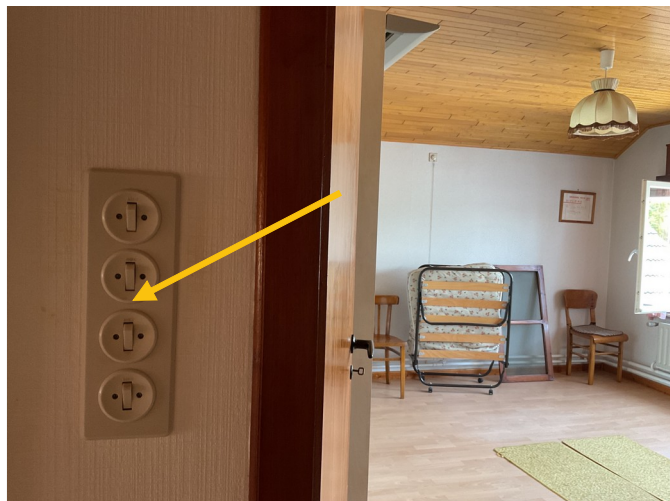
Beschrijving	Bakeliet in onderdelen van de elektrische installatie
Omgeving	Binnen
Primaire drager	Communicatie en elektrische infrastructuur en uitrusting
Asbestmateriaal	Plaat, paneel, tablet - Type Bakeliet
Bindmiddel van asbestmateriaal	Kunststof of -hars
Gebondenheid op basis van bindmiddel	Hecht
Hoeveelheid (oppervlakte - dikte - aantal)	<ul style="list-style-type: none">• 0,10 m² - 1,00 cm - 1 stuk
Totaal volume	0,001 m ³
Eenvoudig bereikbaar	Ja
Bevestigingswijze	<ul style="list-style-type: none">• Geschroefd
Identificatiemethode	Vaststelling zonder monsternamen
Destructieve handeling voor identificatie	Nee
Opmerking	Bakeliet bevat asbest als vulstof. De hoeveelheid is een schatting en kan afwijken van de werkelijke toestand.

De toepassing dient voorafgaand te worden gefixeerd/bevochtigd; de individuele elementen dienen zonder machinale werktuigen en zonder breken of gooien een voor een losgemaakt te worden. Deze dienen ten slotte in gesloten verpakking en daarvoor bestemde asbestzakken weggevoerd te worden naar een erkend afvalpunt (recyclagepark).

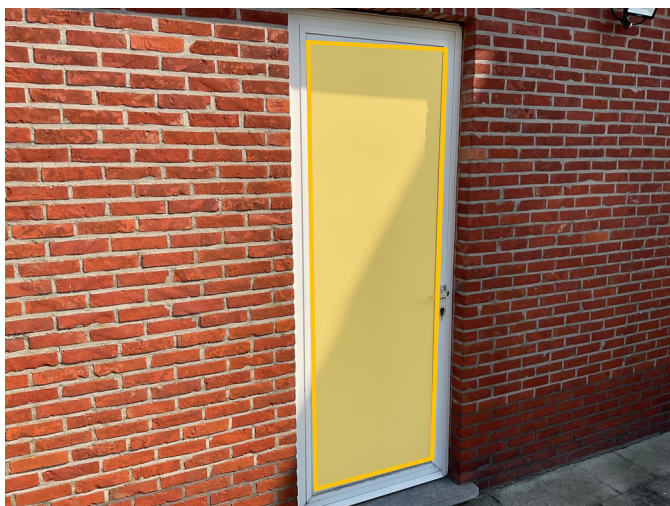
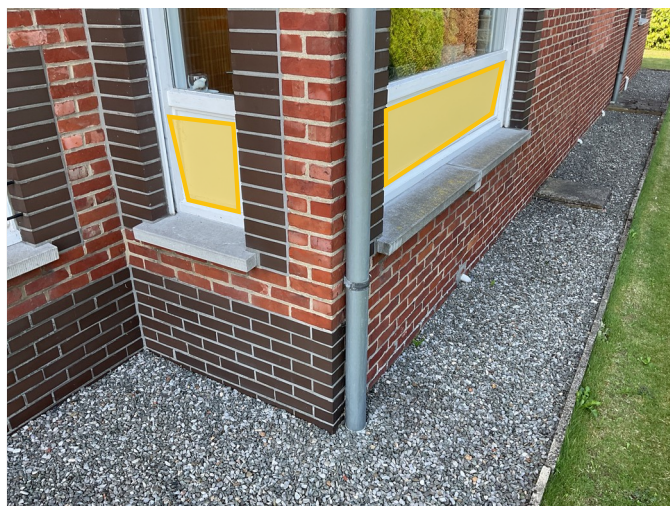
Beschrijving	Glasal asbestpanelen
Omgeving	Grenst aan binnen- en buitenlucht
Primaire drager	Wandopening verticaal (raam, deur, ...)
Asbestmateriaal	Plaat, paneel, tablet - Geëmailleerd, type Glasal
Bindmiddel van asbestmateriaal	Cement
Gebondenheid op basis van bindmiddel	Hecht
Hoeveelheid (oppervlakte - dikte - aantal)	• 2,30 m ² - 0,49 cm - 1 stuk
Totaal volume	0,011 m ³
Eenvoudig bereikbaar	Ja
Bevestigingswijze	• Geklemd
Identificatiemethode	Vaststelling zonder monstername
Destructieve handeling voor identificatie	Nee
Opmerking	De hoeveelheid is een schatting en kan afwijken van de werkelijke toestand.

De toepassing dient voorafgaand te worden gefixeerd/bevochtigd; de individuele elementen dienen zonder

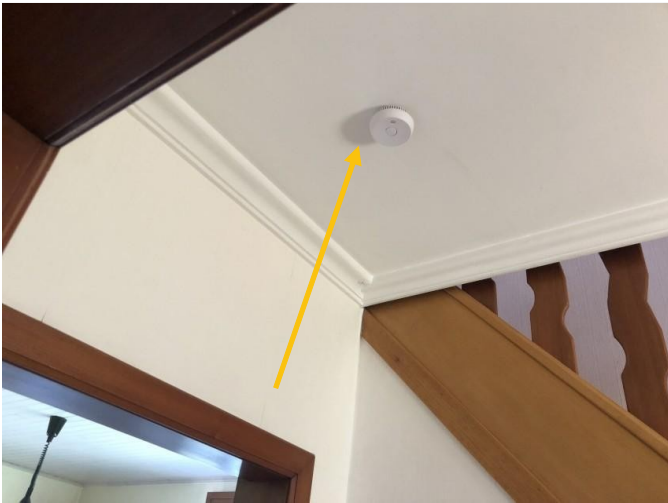
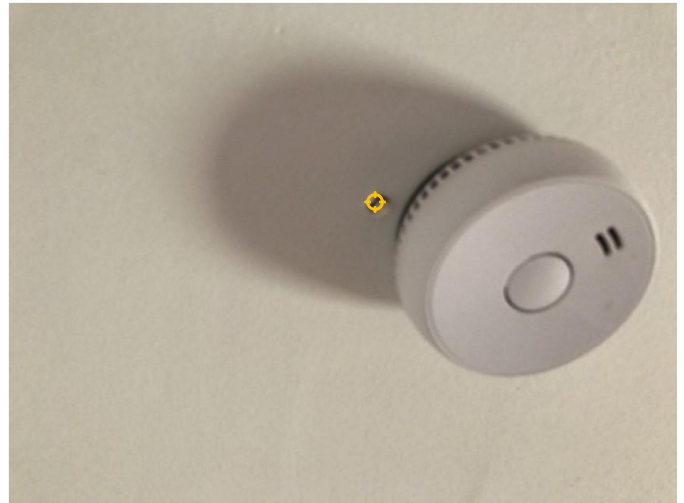
Fiche 11: Zichtbaar plafondpleister

Geen asbest

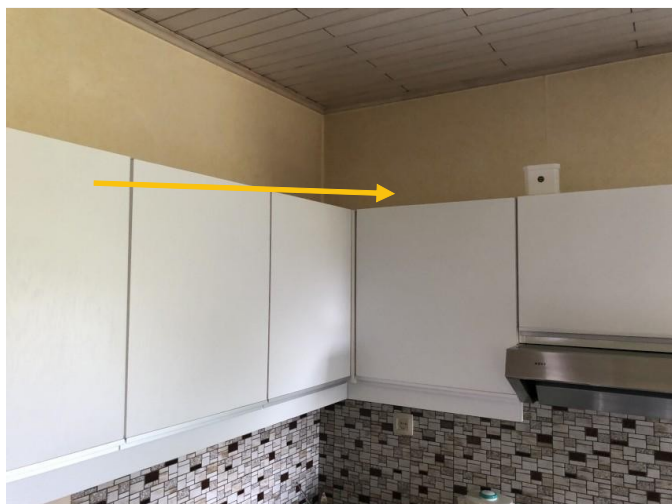
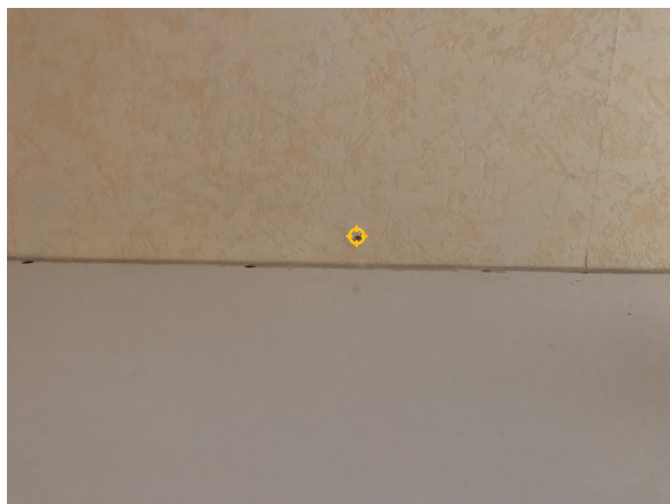
Fiche 12: Zichtbaar wandpleister

Geen asbest
