# Asbestinventarisatetest

Grensstraat 17, 3945 Ham

Attestnummer : **20240525-000092.000**

Uitgegeven op : **25.05.2024**

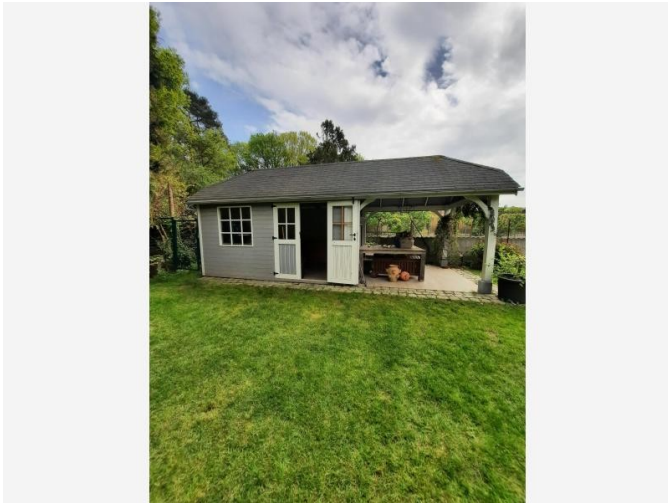
Situeringfoto

### Uitgesloten van inspectie

**Bouwjaar:** 2012

*Constructies gebouwd vanaf 2001 moeten niet onderzocht worden*

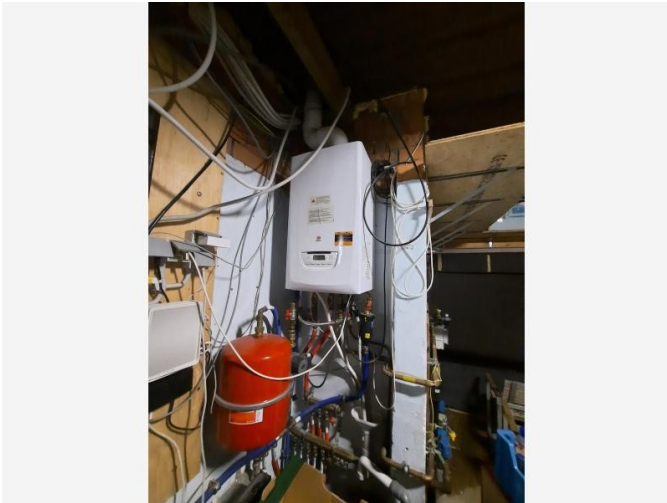
Situeringsfoto

### Uitgesloten van inspectie

**Bouwjaar:** 2013

*Constructies gebouwd vanaf 2001 moeten niet onderzocht worden*

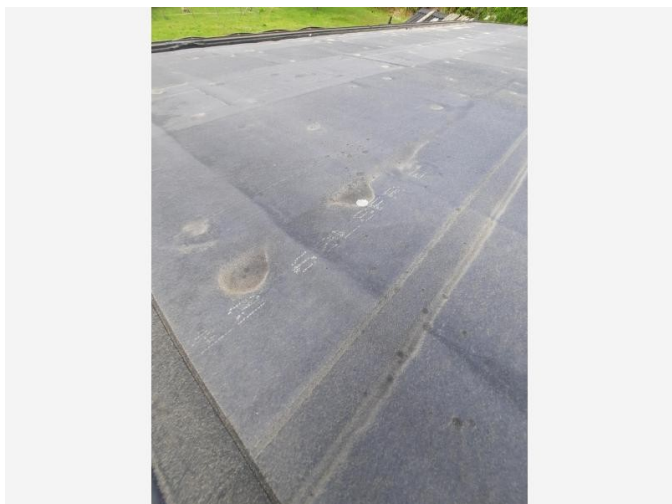
Vrije foto

Het plat dak is vernieuwd met EPDM-folie. Mogelijk zit er nog oude roofing onder de EPDM-Folie.

Indien bij werken/renovatie blijkt dat er oude roofing onder de EPDM-folie aanwezig, eerst een staalafname laten uitvoeren door een asbestdeskundige om na te gaan of de aanwezige roofing asbesthoudend is. Indien asbesthoudend gelieve een asbestverwijderaar te contacteren.

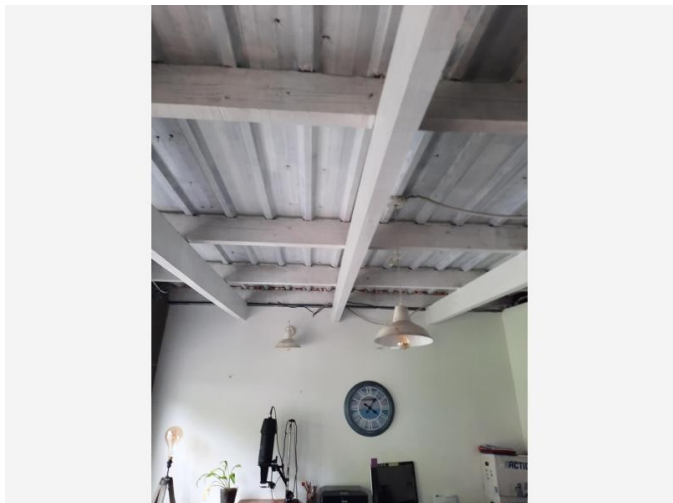
# Fiche 5: Plafond metalen profielplaten en houten planken

Het plafond bestaat uit metalen profielplaten en houten plankenvloer. Geen pleisterwerk aanwezig.

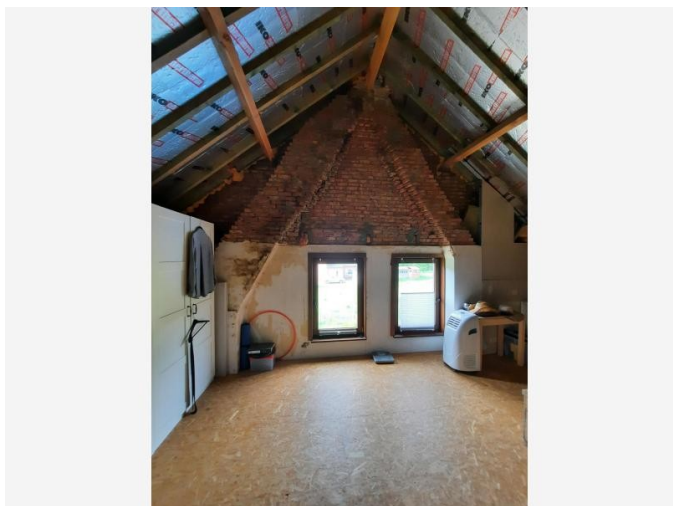
Rookgaskanalen 1ste verdieping schuin gemetst, niet asbestverdacht.

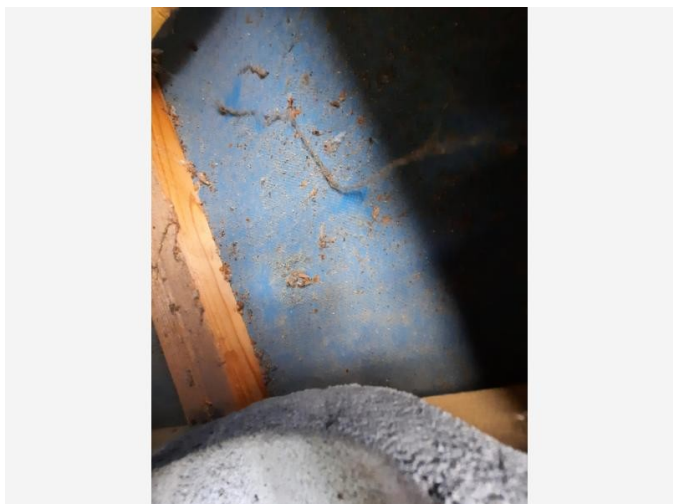
Nieuw onderdak aanwezig, dus niet asbestverdacht.

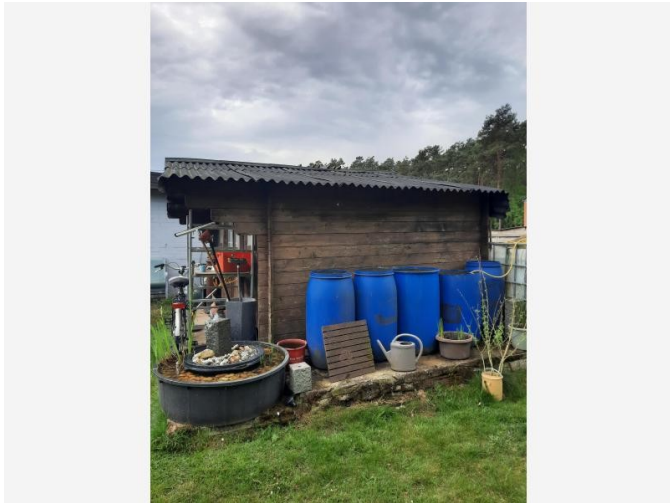
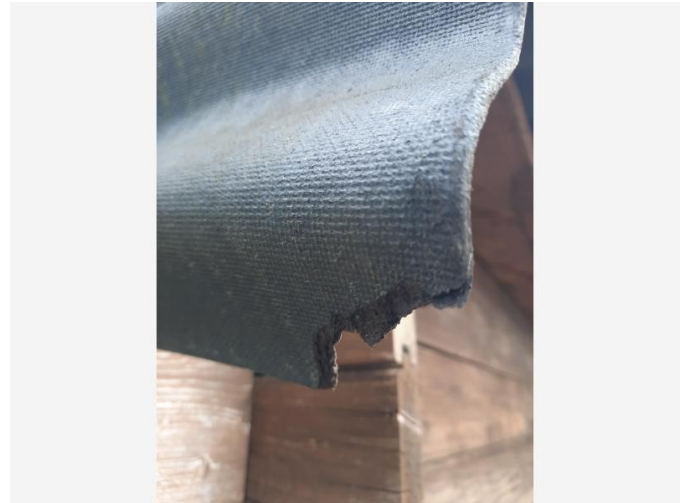
## Fiche 8: Golfplaten bitumen

Geen asbest

#	Type	Referentie	Resultaat
8.1	Puntmonster	BG1	Geen asbest

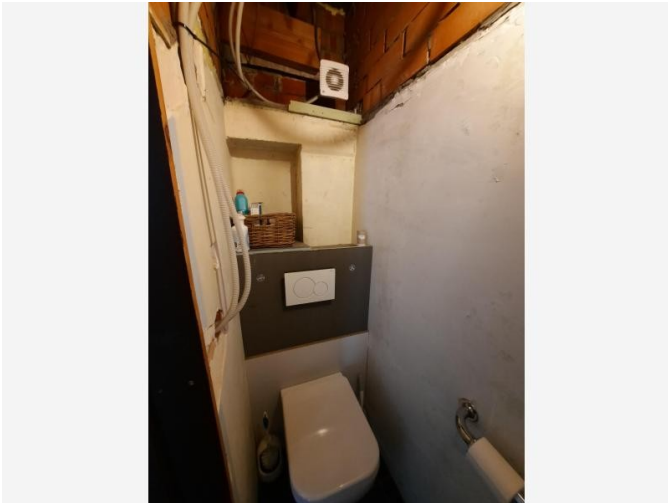
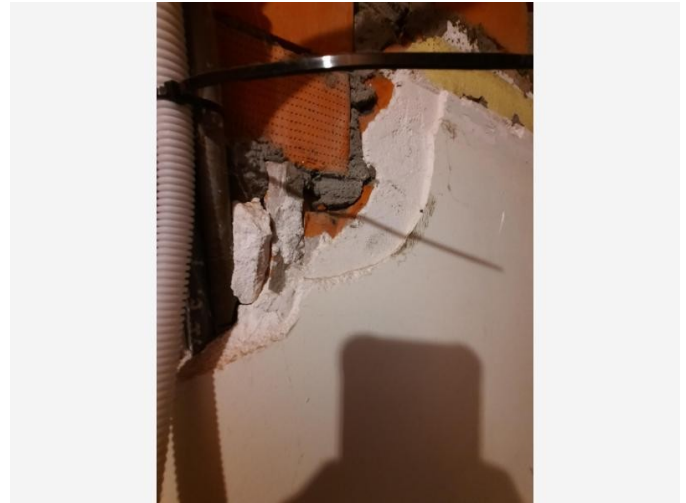
Geen asbest

#	Type	Referentie	Resultaat
9.1	Mengmonster	M1	Geen asbest
