# Asbestinventarisatetest

Olmensesteenweg 147, 3945 Ham

Attestnummer : 20230315-000555.000

**Niet-asbestveilig**

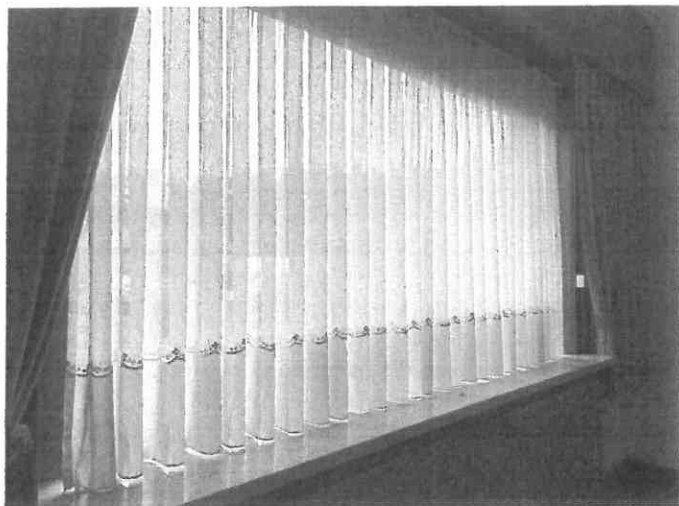
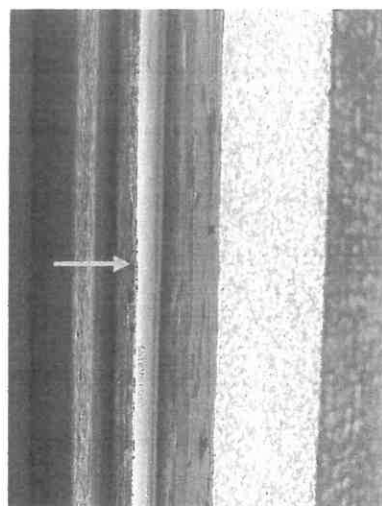
## Fiche 1: Kitwerk ramen binnen

| Eindbeoordeling materiaalrisico | Hoog materiaalrisico en/of hoge kans op vezelvrijgave |

| Toestand van het materiaal | Zwaar beschadigd, zwaar verweerd |

| # | Type | Referentie | Resultaat |
|---|---|---|---|
| 1.1 | Puntmonster | 7605160 | Chrysotiel |

Dringend verwijderen

- Verwijder dit asbestmateriaal zo snel mogelijk. Volg de toestand goed op.

- Eenvoudige handelingen: enkel door erkend asbestverwijderaar  
Men hoort deze verweerde asbesttoepassing door een erkend asbestverwijderaar te laten verwijderen.

Men kan dit niet in zijn geheel zonder breuken verwijderen.

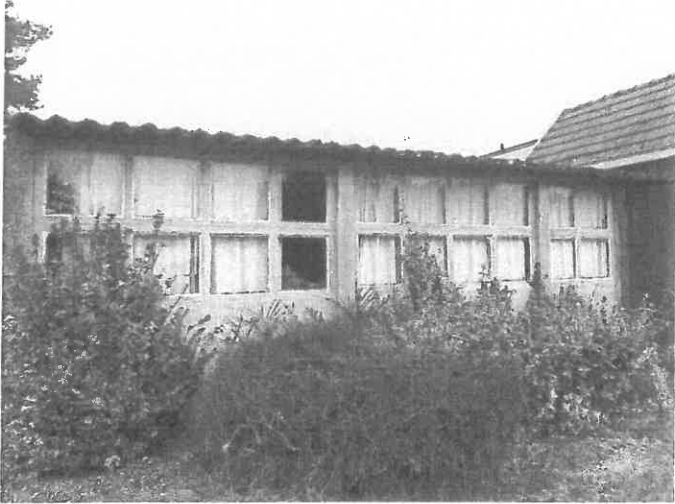
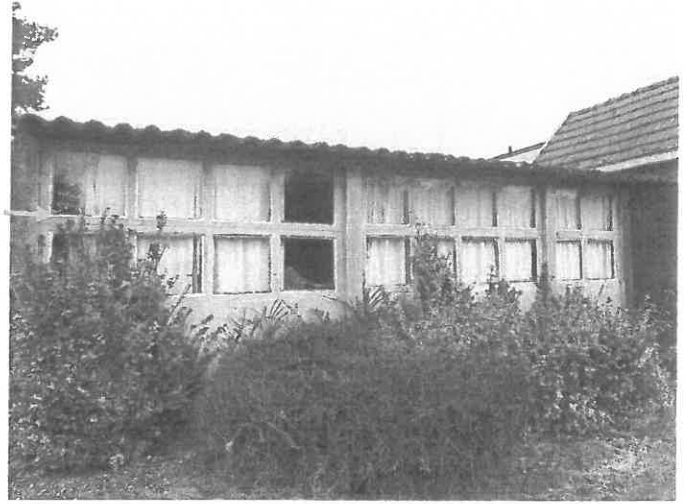
Hoog materiaalrisico en/of hoge kans op vezelvrijgave

Zwaar beschadigd, zwaar verweerd

Stopverf bijgebouw

Dringend verwijderen

- Zorg voor een veilig beheer. Vermijd het beschadigen van het asbestmateriaal. Controleer de toestand jaarlijks op wijzigingen.

- Eenvoudige handelingen: mag via doe-het-zelf of door werknemer(s) met opleidingsattest eenvoudige handelingen  
Men mag deze toepassing zelf verwijderen,

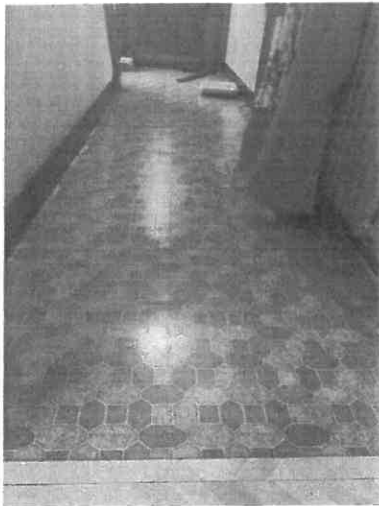
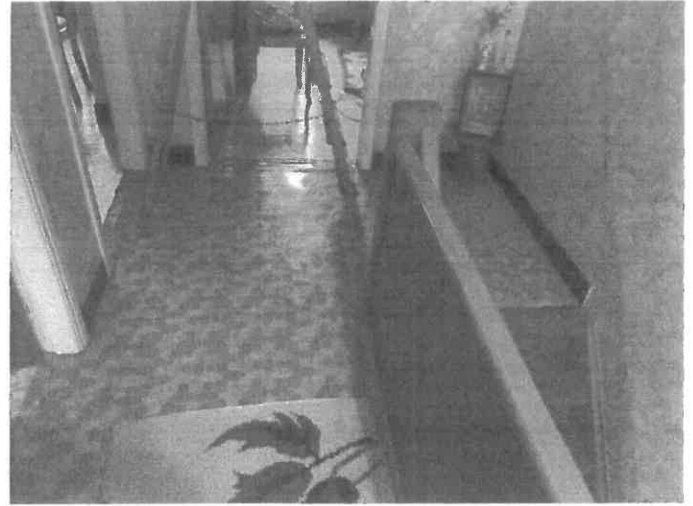
## Fiche 3: Vinylvloer gang (gelijkvloers en 1ste verdieping)

| Eindbeoordeling materiaalrisico | Laag materiaalrisico en/of verlaagde kans op vezelvrijgave |

| Toestand van het materiaal | Licht beschadigd, licht verweerd. Intact materiaal type Pical – asbestboard of categorie III ‘gebondenheid’ |

| # | Type | Referentie | Resultaat |
|---|---|---|---|
| 3.1 | Puntmonster | 7605157 | Chrysotiel |

Verwijderen

- Zorg voor een veilig beheer. Vermijd het beschadigen van het asbestmateriaal. Controleer de toestand jaarlijks op wijzigingen.

- Hermetische zone (erkend asbestverwijderaar)  
De onderlaag van de vloerzeil is een asbesthoudende kartonlaag.

Als men dit verwijderd ontstaat er een asbest vezelemissie, de vezels hebben geen binding en blijven maanden tot zelfs jaren in de woning hangen. Vandaar is een hermetische zone noodzakelijk.

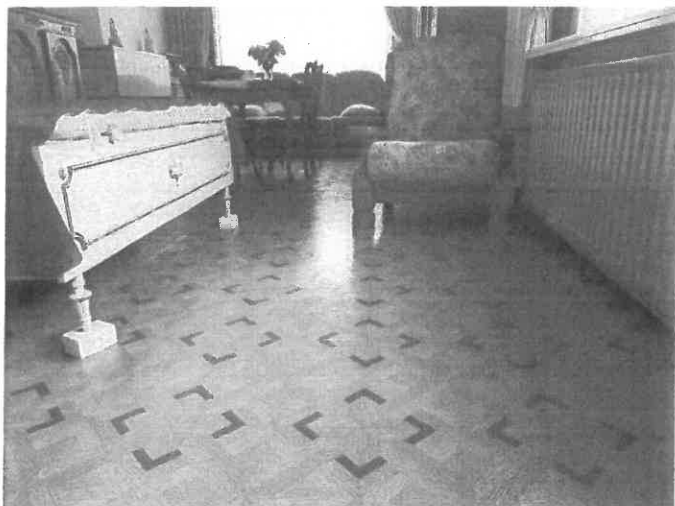
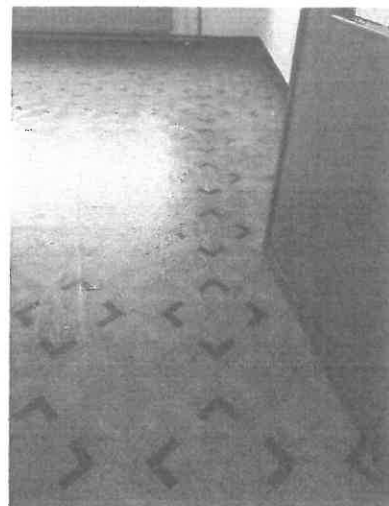
## Fiche 4: Vinylvloer leefruimte

Eindbeoordeling materiaalrisico      Zeer laag materiaalrisico en/of zeer lage kans op vezelvrijgave

| Toestand van het materiaal | Onbeschadigd, niet verweerd |

| # | Type | Referentie | Resultaat |
|---|---|---|---|
| 4.1 | Puntmonster | 7605162 | Chrysotiel |

Verwijderen

- Zorg voor een veilig beheer. Vermijd het beschadigen van het asbestmateriaal. Controleer de toestand jaarlijks op wijzigingen.

- Hermetische zone (erkend asbestverwijderaar)  
De onderlaag van de vloerzeil is een asbesthoudende kartonlaag.

Als men dit verwijderd ontstaat er een asbest vezelemisatie, de vezels hebben geen binding en blijven maanden tot zelfs jaren in de woning hangen. Vandaar is een hermetische zone noodzakelijk.

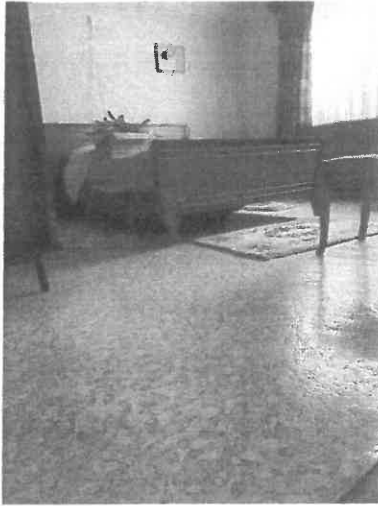
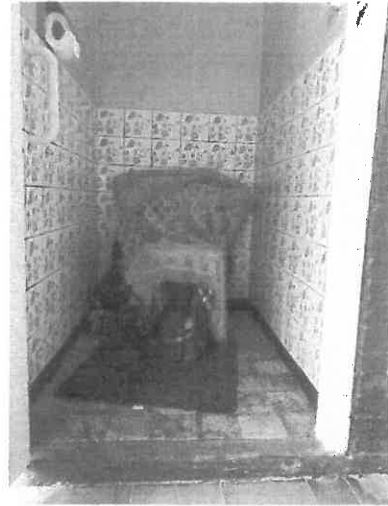
## Fiche 6: Vinylvloer slaapkamers + toilet op gelijkvloers

| <b>Opmerking</b> | <p>De 3 slaapkamers en de toilet op het gelijkvloers.</p> <p>Op de vloer van de toilet is er een nieuwe laag vinyl overgelegd.</p> <p>De onderste laag hiervan is hetzelfde als de 3 slaapkamers.</p> |

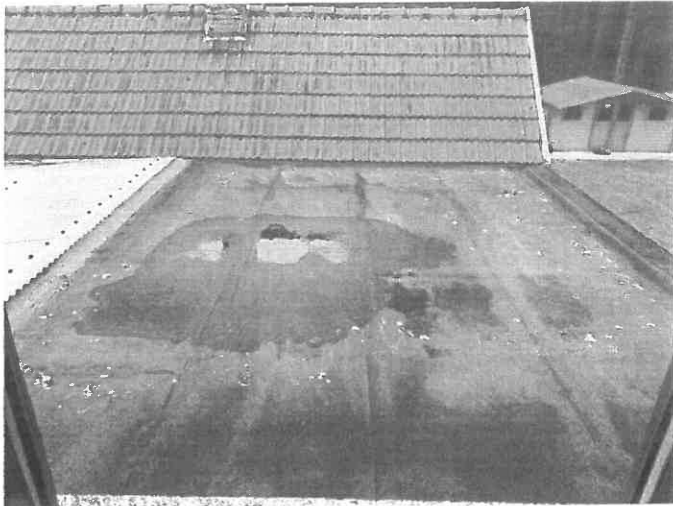
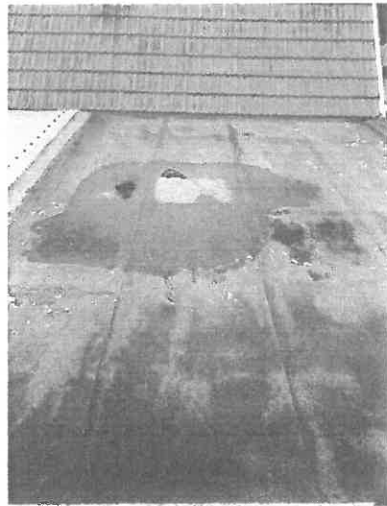
| Identificatiemethode | Vaststelling zonder monstername<br><br>Motivatie: Groot risico op structurele gevolgschade (leeschade, werking installatie,...) |

- Vermijd stof door de roofing te bevochtigen of te fixeren. Dat doet u door water te vernevelen of door een aangepast fixeermiddel te gebruiken. U vindt zo'n fixeermiddel in de gespecialiseerde bouwhandel.
