# Asbestinventarisat attest

M. Zeelmaekersstraat 65, 3270 Scherpenheuvel-Zichem

Attestnummer : 20260727-000329.000

Uitgegeven op : 27.07.2026

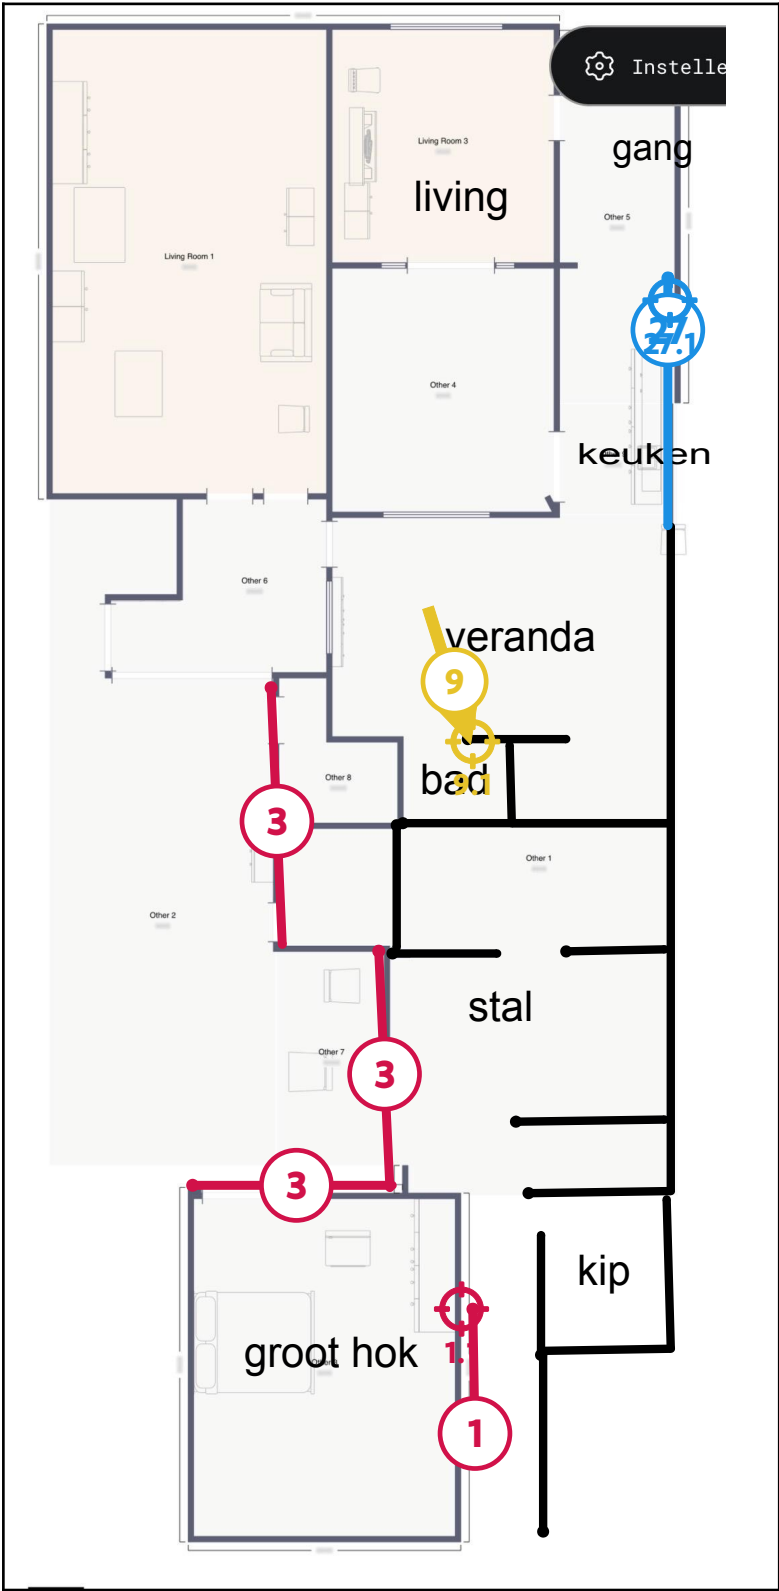
# Plan 1.10: Gelijkvloers allerlei

| 1. afval (golfplaat) | Asbestmateriaal | Dringend verwijderen |
| 3. Inhoud dakgoot | Asbestmateriaal | Dringend verwijderen |
| 9. roetluik in asbest cement | Asbestmateriaal | Zorgvuldig beheren |

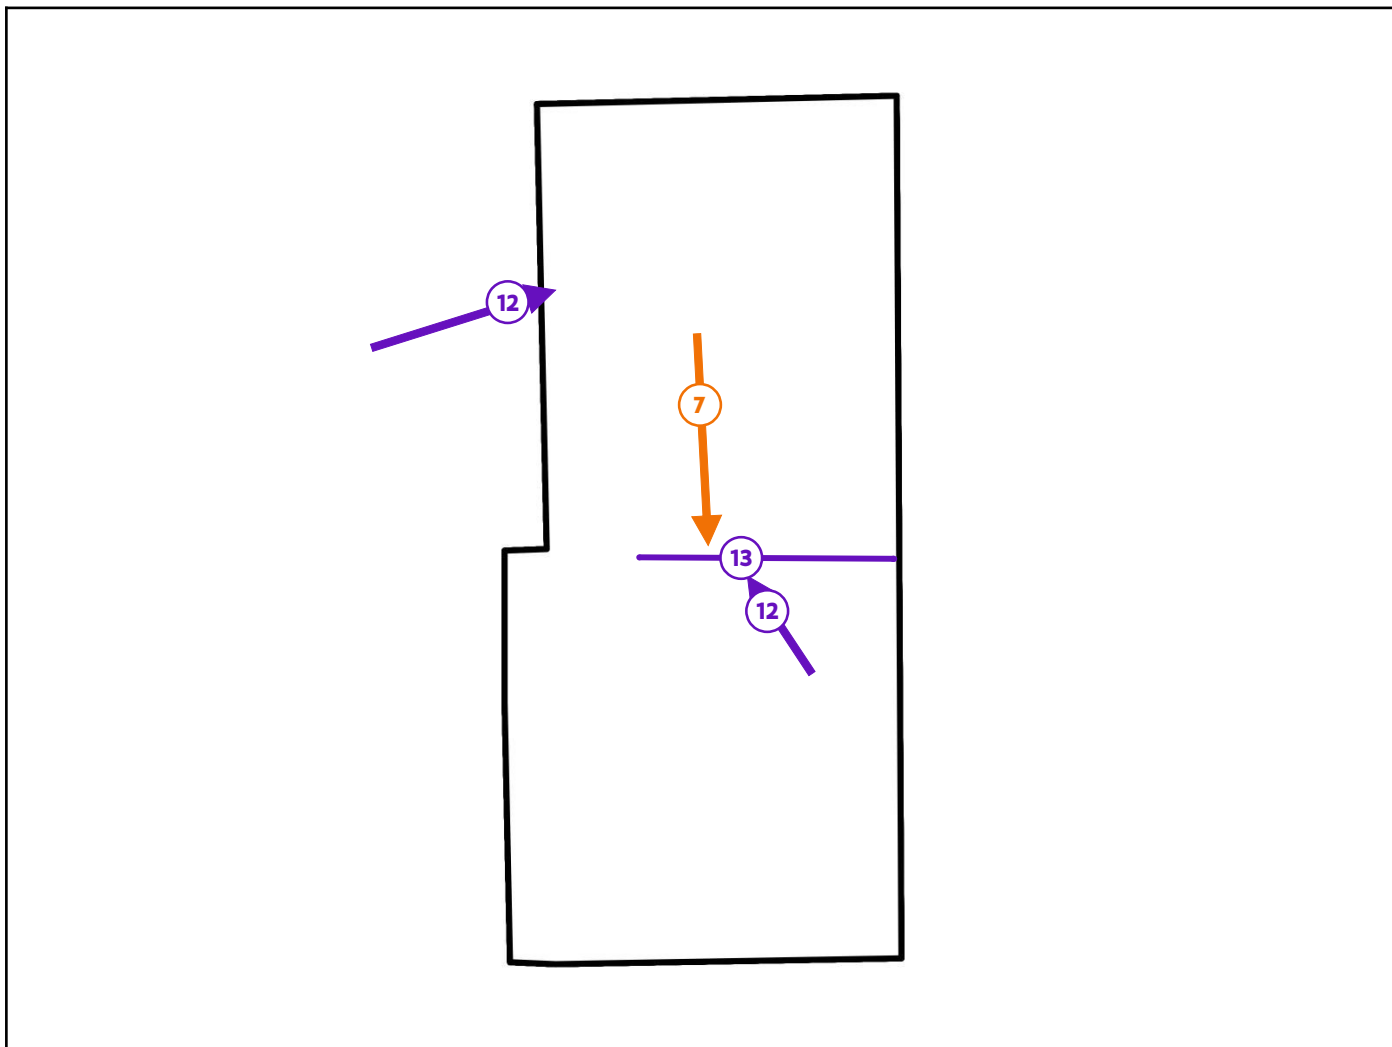
## Plan 1.12: Hoofdgebouw plan

| Beschrijving | Type | Actie |
|---|---|---|
| 7. schouw in asbest cement | Asbestmateriaal | <a href="#">Verwijderen</a> |
| 12. Rookgaskanaal niet zichtbaar | Beperking | - |
| 13. Geen toegang tot roofinglaag | Beperking | - |

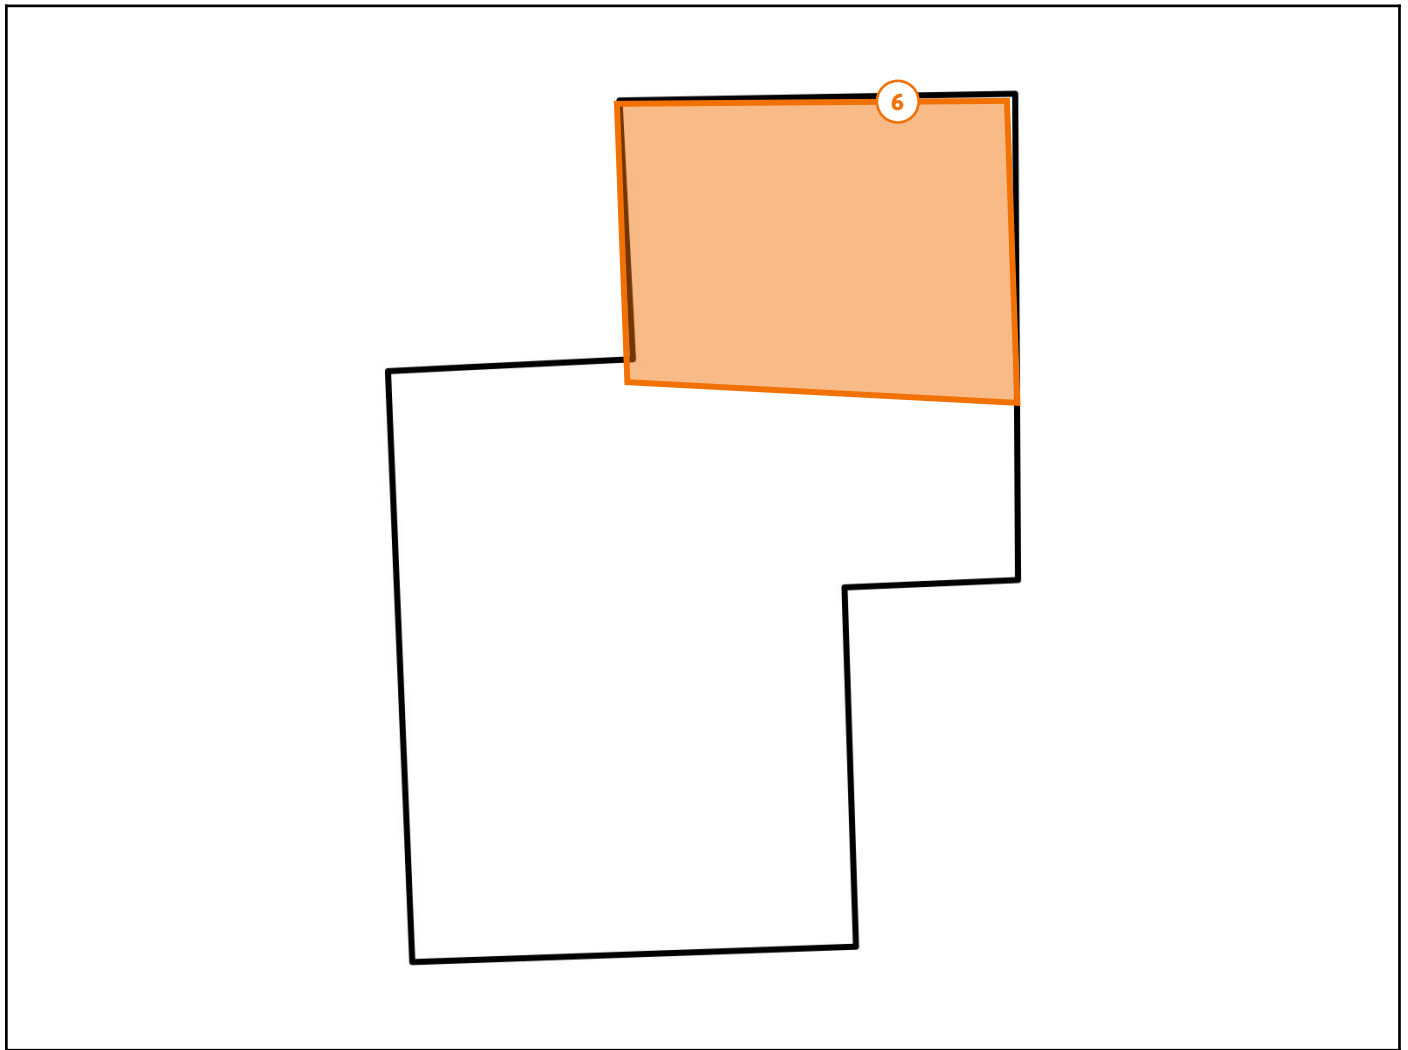
## Plan 2.1: Bijgebouw plan

| Beschrijving | Type | Actie |
|---|---|---|
| 6. Golfplaten dak in asbest afdak bijgebouw<br>hoofdhuis | Asbestmateriaal | <a href="#">Verwijderen</a> |

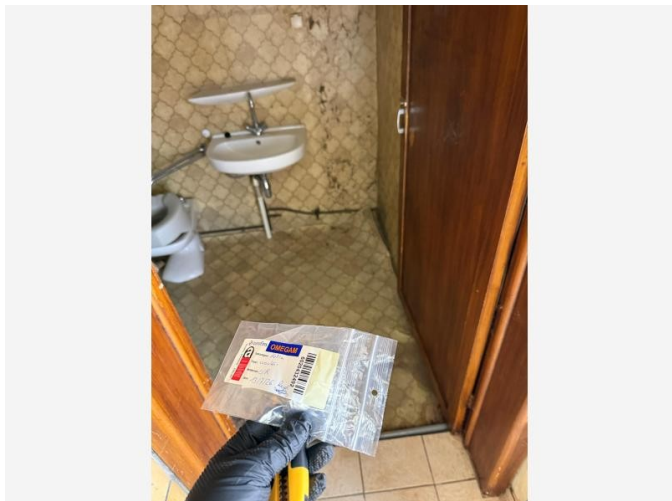
## Fiche 4: linoleum met een verdachte karton onderlaag

Asbestmateriaal

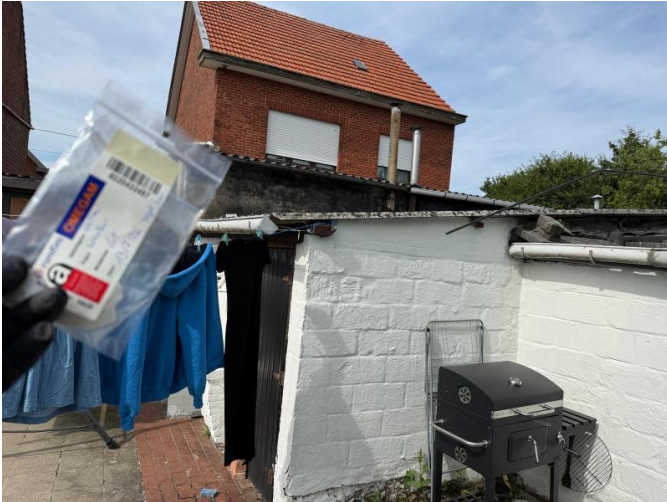
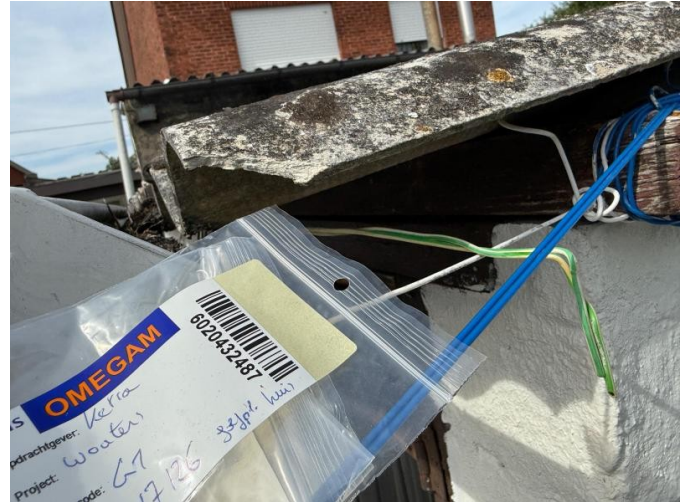
## Fiche 6: Golfplaten dak in asbest afdak bijgebouw hoofdhuis

Asbestmateriaal

- Eenvoudige handelingen: mag via doe-het-zelf of door werknemer(s) met opleidingsattest eenvoudige handelingen  
Deze toepassing kan door een aannemer die over een opleidingsattest eenvoudige handelingen beschikt of door een particulier (doe-het-zelf), verwijderd worden indien er geen verhoogd risico op vrijgave van asbestvezels (max. concentratie 0,01 vezels/cm<sup>3</sup> - CODEX Art. VI.3-54) ontstaat en de toepassing voorafgaand wordt gefixeerd/bevochtigd; de individuele elementen zonder machinale werktuigen (boormachine, slijpschijf, hogedrukreiniger,...) en zonder breken of gooien een voor een losgemaakt worden; en ten slotte dubbel en luchtdicht verpakt weggevoerd worden naar een erkend afvalpunt (recyclagepark).

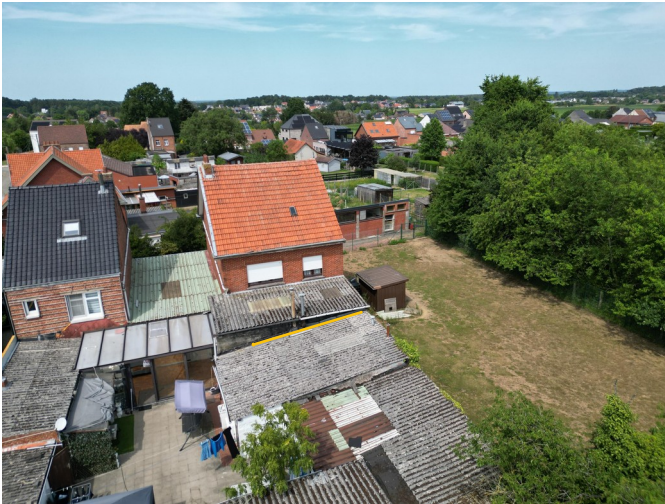
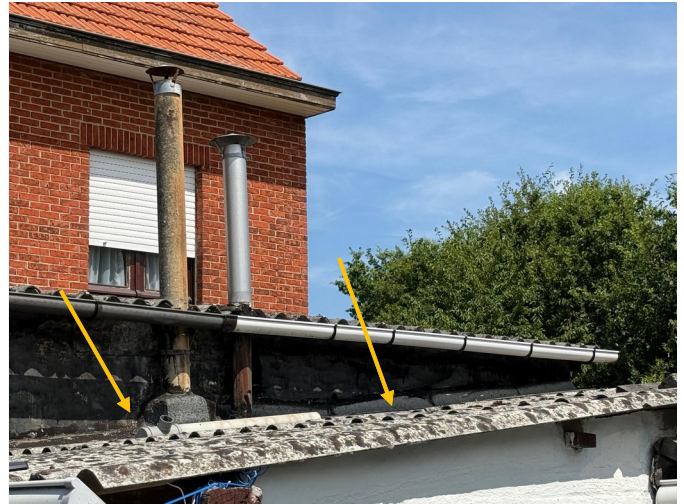
| Opmerking | <p>De opgegeven hoeveelheid is een geschatte hoeveelheid, hierop kunnen geen rechten worden verleend.</p> <p>Er kunnen mogelijk ook nog AC.-buizen ingewerkt zijn die niet zichtbaar waren tijdens de inspectie</p> |

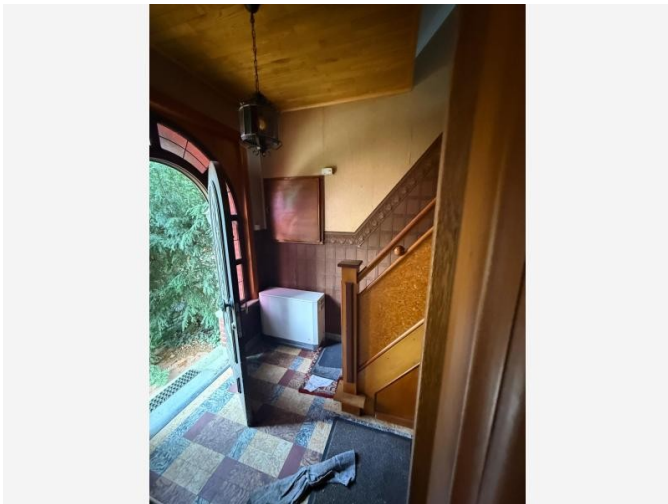
| Identificatiemethode | <p>De asbestdeskundige beoordeelt het materiaal als asbestverdacht en dus asbesthoudend, en dit zonder monstername.</p> <p>Motivatie: De monstername brengt andere schade aan dan schade die inherent is aan de monstername.</p> |
| Opmerking | de schakelaars en stopcontacten bevinden zich over het ganse huis |
