Asbestinventarisatetest

Ten Ede 11, 9620 Zottegem

Attestnummer : 20230727-000026.000

Uitgegeven op : 27.07.2023

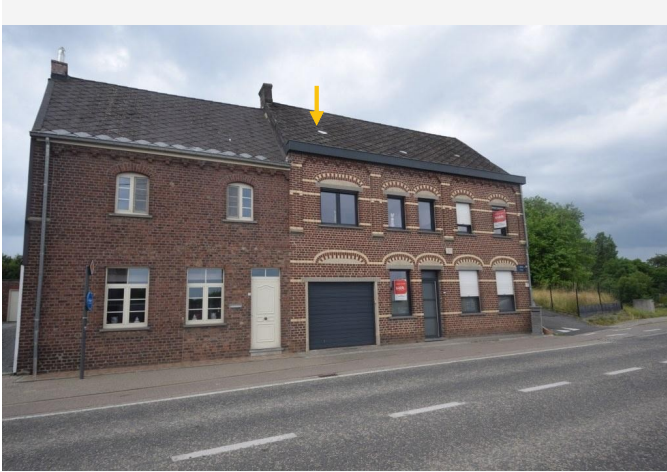
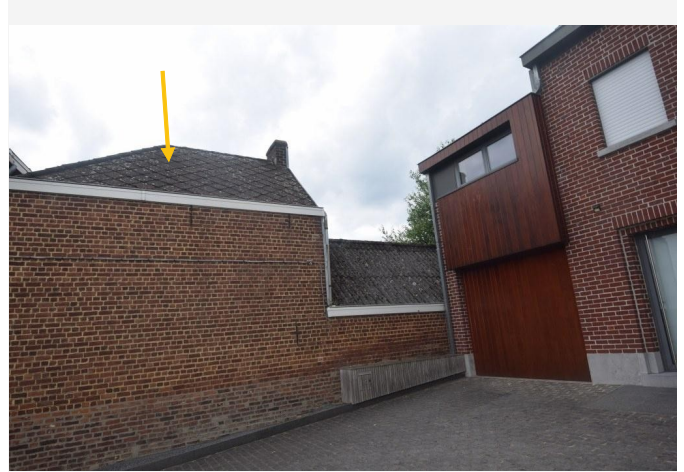
Het asbestmateriaal valt onder de mijlpaal van 2034.

Eindbeoordeling materiaalrisico	Hoog materiaalrisico en/of hoge kans op vezelvrijgave
---------------------------------	---

Gebondenheid	Categorie 1: hechtgebonden in oorsprong
Asbestsoort (vezeltype)	Crocidoliet aanwezig
Asbestconcentratie	Laag (< 50%)
Afschermingsgraad van het gehele materiaal	Geheel of deels (ook) vrij aan de binnenlucht
Toestand van het materiaal	Matig beschadigd, matig verweerd

Beschrijving	Leien dak
Omgeving	Grenst aan binnen- en buitenlucht
Primaire drager	Schuin dak
Asbestmateriaal	Dak- en gevelbekleding - Lei, shingle
Bindmiddel van asbestmateriaal	Cement
Gebondenheid op basis van bindmiddel	Hecht
Hoeveelheid (oppervlakte - aantal)	• 120,00 m ² - 1 stuk
Totale oppervlakte	120,00 m ²
Eenvoudig bereikbaar	Ja

Dringend verwijderen

- Verwijder dit asbestmateriaal zo snel mogelijk. Volg de toestand goed op.
- Hemelwater dat afspoelt van asbestcement daken of gevels kan asbestdeeltjes bevatten. Gebruik het enkel voor gesloten circuits (bv. spoelen toiletten). Reinig na het vervangen van het dak of de gevel de dakgoten en regenwaterput of -ton om asbesthoudend sediment of slib te verwijderen

- Eenvoudige handelingen: mag via doe-het-zelf of door werknemer(s) met opleidingsattest eenvoudige handelingen
Het materiaal dient in zijn geheel te worden verwijderd zonder te beschadigen. Leien zijn genageld of geschroefd, waardoor onbeschadigd verwijderen quasi onmogelijk is. Het is daarom aangewezen om verwijdering te laten uitvoeren door een erkend asbestverwijderaar. Handelingen met asbestleien enkel met goede Persoonlijke BeschermingsMiddelen (PBM) uitvoeren.

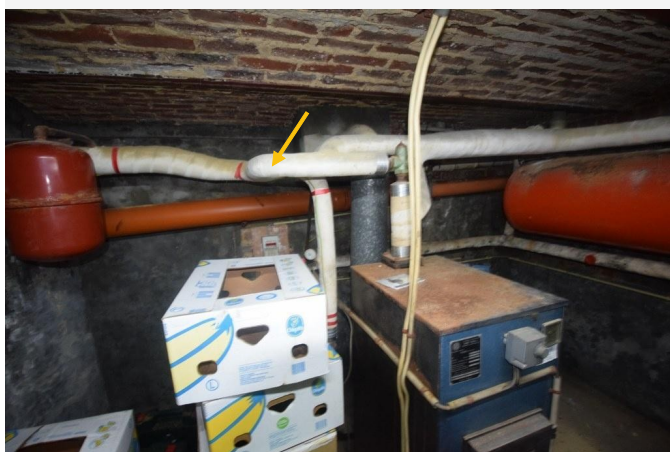
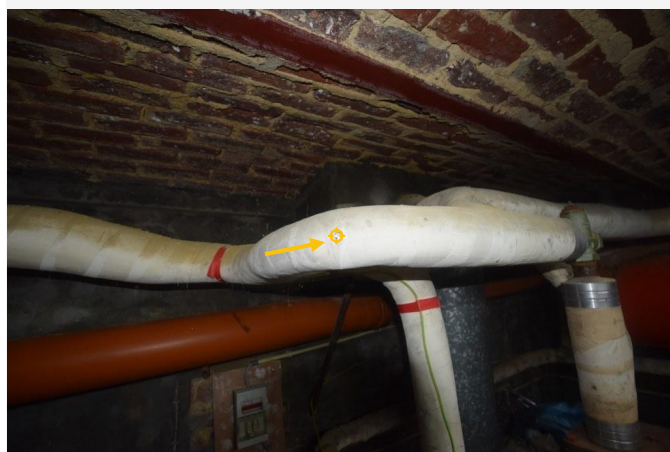
Eindbeoordeling materiaalrisico	Hoog materiaalrisico en/of hoge kans op vezelvrijgave
---------------------------------	---

Gebondenheid	Categorie 2: niet-hechtgebonden met matrix
Asbestsoort (vezeltype)	Alleen chrysotiel
Asbestconcentratie	Laag (< 50%)
Afschermingsgraad van het gehele materiaal	Geheel of deels (ook) vrij aan de binnenlucht
Toestand van het materiaal	Zwaar beschadigd, zwaar verweerd

#	Type	Referentie	Resultaat
2.1	Mengmonster	MM04	Chrysotiel

Beschrijving	Buisisolatie (bocht)
Omgeving	Binnen
Primaire drager	Ruimteverwarming
Asbestmateriaal	In-situ afwerkingslagen - Thermische isolatie
Bindmiddel van asbestmateriaal	Gips - kalk
Gebondenheid op basis van bindmiddel	Niet-hechtgebonden
Hoeveelheid (lengte - omtrek - dikte - aantal)	<ul style="list-style-type: none">0,70 m - 50,00 cm - 1,50 cm - 7 stuks

Dringend verwijderen

- Verwijder dit asbestmateriaal zo snel mogelijk. Volg de toestand goed op.

- Hermetische zone (erkend asbestverwijderaar)
Het saneren van isolerend buismateriaal veroorzaakt breukvorming, verkrumming en stofvorming. Dit met een zeer hoog risico op vezelvrijgave. Enkel laten uitvoeren door een gespecialiseerde asbestverwijderaar.

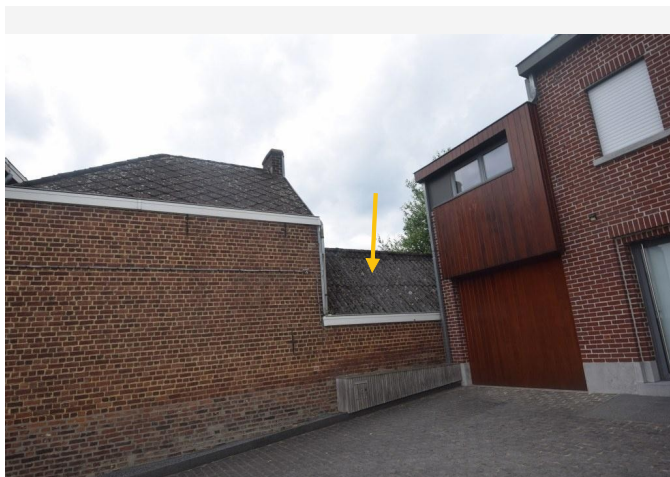
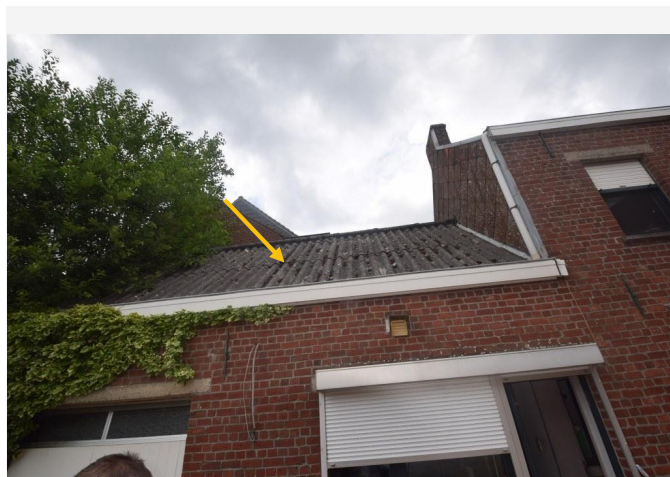
Eindbeoordeling materiaalrisico	Hoog materiaalrisico en/of hoge kans op vezelvrijgave
---------------------------------	---

Gebondenheid	Categorie 1: hechtgebonden in oorsprong
Asbestsoort (vezeltype)	Crocidoliet aanwezig
Asbestconcentratie	Laag (< 50%)
Afschermingsgraad van het gehele materiaal	Geheel of deels (ook) vrij aan de binnenlucht
Toestand van het materiaal	Matig beschadigd, matig verweerd

Beschrijving	Golfplaten
Omgeving	Grenst aan binnen- en buitenlucht
Primaire drager	Schuin dak
Asbestmateriaal	Dak- en gevelbekleding - Golfplaat
Bindmiddel van asbestmateriaal	Cement
Gebondenheid op basis van bindmiddel	Hecht
Hoeveelheid (oppervlakte - aantal)	• 40,00 m ² - 1 stuk
Totale oppervlakte	40,00 m ²
Eenvoudig bereikbaar	Ja

Dringend verwijderen

- Verwijder dit asbestmateriaal zo snel mogelijk. Volg de toestand goed op.
- Hemelwater dat afspoelt van asbestcement daken of gevels kan asbestdeeltjes bevatten. Gebruik het enkel voor gesloten circuits (bv. spoelen toiletten). Reinig na het vervangen van het dak of de gevel de dakgoten en regenwaterput of -ton om asbesthoudend sediment of slib te verwijderen

- Eenvoudige handelingen: mag via doe-het-zelf of door werknemer(s) met opleidingsattest eenvoudige handelingen
Het materiaal dient in zijn geheel te worden verwijderd zonder te beschadigen. Golfplaten zijn geschroefd, waardoor onbeschadigd verwijderen quasi onmogelijk is. Het is daarom aangewezen om verwijdering te laten uitvoeren door een erkend asbestverwijderaar. Handelingen met asbestleien enkel met goede Persoonlijke BeschermingsMiddelen (PBM) uitvoeren.

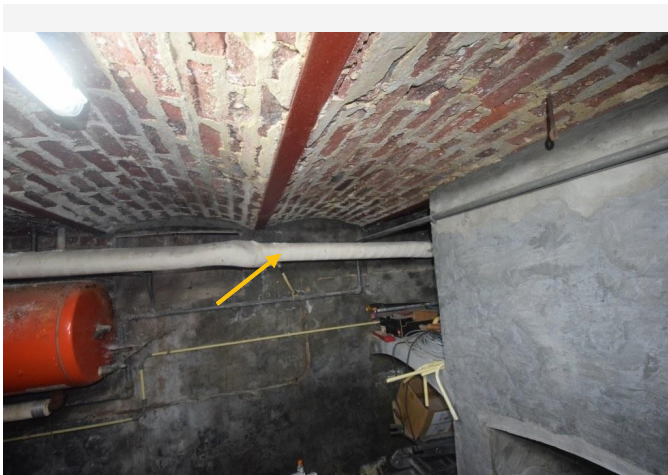
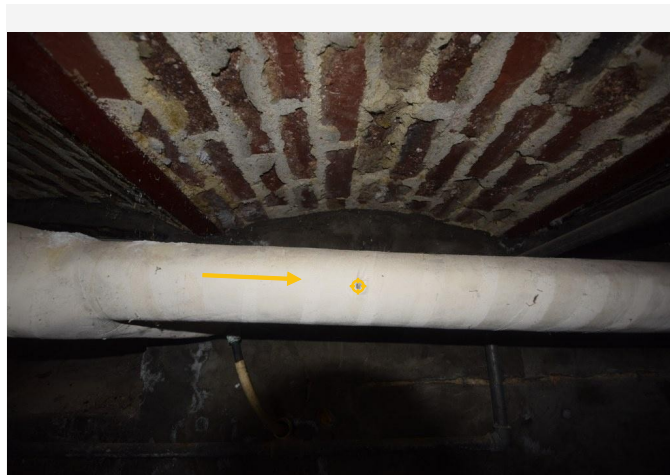
Eindbeoordeling materiaalrisico	Hoog materiaalrisico en/of hoge kans op vezelvrijgave
---------------------------------	---

Gebondenheid	Categorie 2: niet-hechtgebonden met matrix
Asbestsoort (vezeltype)	Amfibool aanwezig, uitgezonderd crocidoliet
Asbestconcentratie	Laag (< 50%)
Afschermingsgraad van het gehele materiaal	Geheel of deels (ook) vrij aan de binnenlucht
Toestand van het materiaal	Zwaar beschadigd, zwaar verweerd

#	Type	Referentie	Resultaat
4.1	Mengmonster	MM03	Amosiet, Chrysotiel

Beschrijving	Buisisolatie (recht)
Omgeving	Binnen
Primaire drager	Ruimteverwarming
Asbestmateriaal	In-situ afwerkingslagen - Thermische isolatie
Bindmiddel van asbestmateriaal	Gips - kalk
Gebondenheid op basis van bindmiddel	Niet-hechtgebonden
Hoeveelheid (lengte - omtrek - dikte - aantal)	<ul style="list-style-type: none">• 20,00 m - 40,00 cm - 0,50 cm - 1 stuk

Dringend verwijderen

- Verwijder dit asbestmateriaal zo snel mogelijk. Volg de toestand goed op.

- Hermetische zone (erkend asbestverwijderaar)
Het saneren van isolerend buismateriaal veroorzaakt breukvorming, verkrumming en stofvorming. Dit met een zeer hoog risico op vezelvrijgave. Enkel laten uitvoeren door een gespecialiseerde asbestverwijderaar.

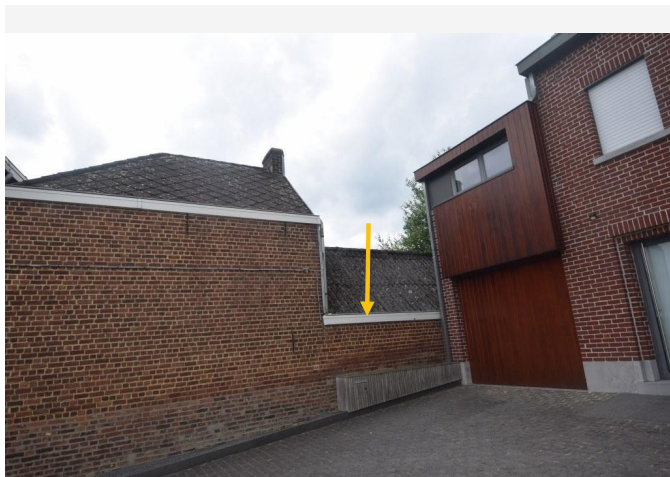
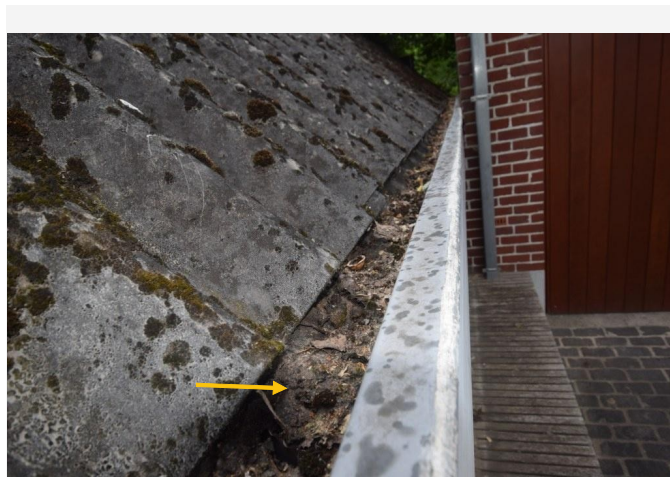
- Eenvoudige handelingen: mag via doe-het-zelf of door werknemer(s) met opleidingsattest eenvoudige handelingen
De dakgoot bevat restanten van verweerde asbesthoudende materialen. Gebruik dit water enkel in gesloten circuits en al zeker niet voor de beplanting in de tuin of het poetsen van materialen. Verwijder het sediment zo snel mogelijk. Het is bovendien aangewezen om de bron waarvan het sediment afkomstig is te verwijderen.

Beschrijving	Sediment in dakgoot
Type afvalstof	Betreft resten (contaminatie) van verwerking of beschadiging
Type resten (contaminatie)	<ul style="list-style-type: none">• Stof, deeltjes < 4 mm, flinters, gruis (vermengd in materiaal)
Besmette materialen	<ul style="list-style-type: none">• Sediment (dakgoot, afvoerbuï, regenwaterput, ...)
Bron van de resten	Golfplaten dak
Omgeving	Buiten
Primaire drager	Infrastructuur hemelwater (opvang en afvoer)
Gebondenheid resten	Niet hecht
Hoeveelheid (gewicht - aantal)	<ul style="list-style-type: none">• 20,00 kg - 1 stuk
Totaal gewicht	20,00 kg
Eenvoudig bereikbaar	Ja
Identificatiemethode	Vaststelling zonder monstername

Dringend verwijderen

- Verwijder het asbestafval.

Bij verwijderen van het sediment stofontwikkeling vermijden. Het is aangewezen om goede Persoonlijke BeschermingsMiddelen (PBM) te gebruiken (masker met P3 filter).

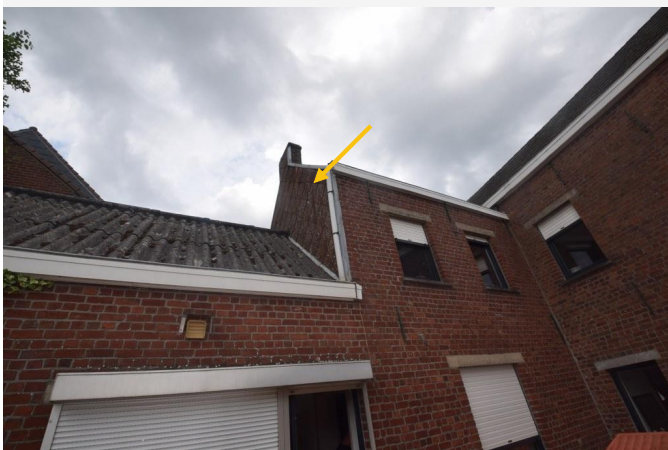
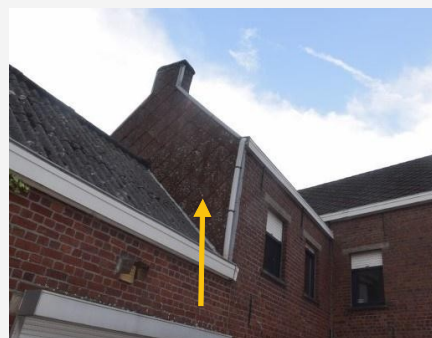
Eindbeoordeling materiaalrisico	Verhoogd materiaalrisico en/of verhoogde kans op vezelvrijgave
---------------------------------	--

Gebondenheid	Categorie 1: hechtgebonden in oorsprong
Asbestsoort (vezeltype)	Crocidoliet aanwezig
Asbestconcentratie	Laag (< 50%)
Afschermingsgraad van het gehele materiaal	Geheel of deels vrij aan de buitenlucht
Toestand van het materiaal	Matig beschadigd, matig verweerd

Beschrijving	Leien zijgevel
Omgeving	Buiten
Primaire drager	Wand buitenschil
Asbestmateriaal	Dak- en gevelbekleding - Lei, shingle
Bindmiddel van asbestmateriaal	Cement
Gebondenheid op basis van bindmiddel	Hecht
Hoeveelheid (oppervlakte - aantal)	• 10,00 m ² - 1 stuk
Totale oppervlakte	10,00 m ²
Eenvoudig bereikbaar	Ja

Verwijderen

- Verwijder dit asbestmateriaal zo snel mogelijk. Volg de toestand goed op.
- Hemelwater dat afspoelt van asbestcement daken of gevels kan asbestdeeltjes bevatten. Gebruik het enkel voor gesloten circuits (bv. spoelen toiletten). Reinig na het vervangen van het dak of de gevel de dakgoten en regenwaterput of -ton om asbesthoudend sediment of slib te verwijderen

- Eenvoudige handelingen: mag via doe-het-zelf of door werknemer(s) met opleidingsattest eenvoudige handelingen
Het materiaal dient in zijn geheel te worden verwijderd zonder te beschadigen. Leien zijn genageld of geschroefd, waardoor onbeschadigd verwijderen quasi onmogelijk is. Het is daarom aangewezen om verwijdering te laten uitvoeren door een erkend asbestverwijderaar. Handelingen met asbestleien enkel met goede Persoonlijke BeschermingsMiddelen (PBM) uitvoeren.

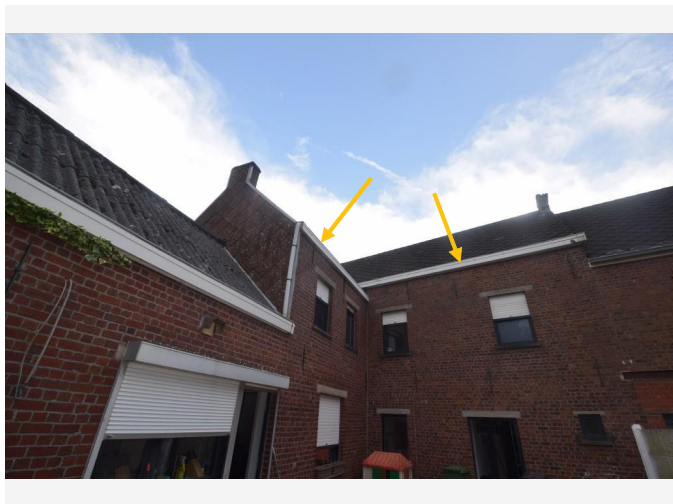
Situeringsfoto

Permanente beperking

Reden: Het te onderzoeken materiaal situeert zich hoger dan 3,50 m te rekenen vanaf een veilige ondergrond

Uitleg van de asbestdeskundige: De dakgoot bevat restanten van verweerde asbesthoudende materialen. Gebruik dit water enkel in gesloten circuits en al zeker niet voor de beplanting in de tuin of het poetsen van materialen. Verwijder het sediment zo snel mogelijk. Het is bovendien aangewezen om de bron waarvan het sediment afkomstig is te verwijderen.

(Asbest)materiaal	Sediment van verweerde asbestleien dak
Karakterisatie	Asbest (verdacht)
Primaire drager	Infrastructuur hemelwater (opvang en afvoer)

Bij verwijderen van het sediment stofontwikkeling vermijden. Het is aangewezen om goede Persoonlijke BeschermingsMiddelen (PBM) te gebruiken (masker met P3 filter).

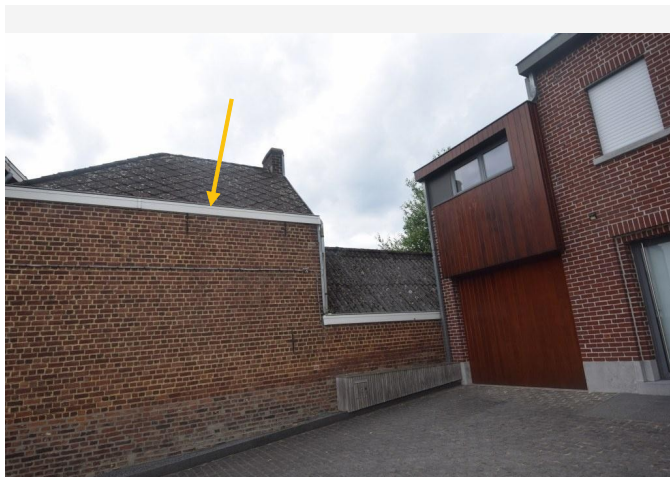
De dakgoot kan restanten van verweerde asbesthoudende materialen bevatten. Gebruik dit water enkel in gesloten circuits en al zeker niet voor de beplanting in de tuin of het poetsen van materialen. Verwijder het sediment zo snel mogelijk. Het is bovendien aangewezen om de bron waarvan het sediment afkomstig is te verwijderen.

Bij verwijderen van het sediment stofontwikkeling vermijden. Het is aangewezen om goede Persoonlijke BeschermingsMiddelen (PBM) te gebruiken (masker met P3 filter).

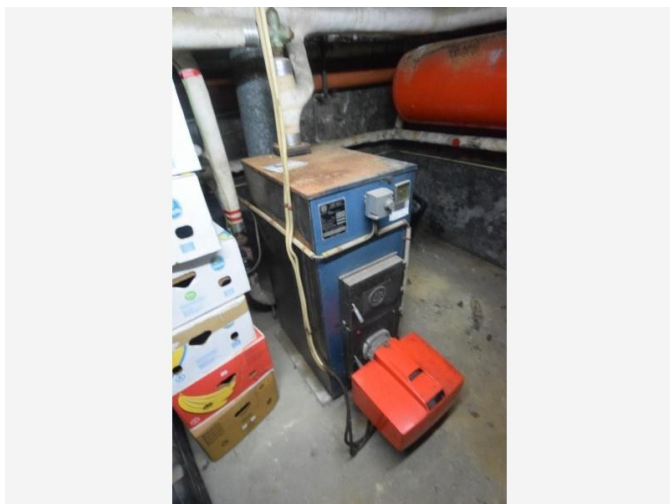
Stookinstallatie geplaatst tijdens een risicobouwjaar kan een asbesthoudende componenten bevatten. Deze kan enkel vastgesteld worden door een destructief onderzoek. Bij bewerking of verwijdering van deze installatie dient ze met zorg behandeld te worden. Het is raadzaam om bij bewerking of verwijdering een staalanalyse te laten uitvoeren.

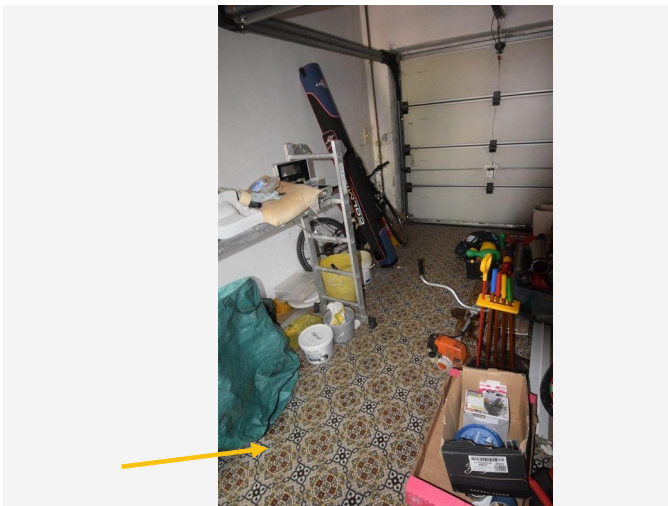
Tegels geplaatst tijdens een risicobouwjaar kunnen lijmlaag bevatten die asbesthoudend is. Deze kan enkel vastgesteld worden door een destructief onderzoek. Bij bewerking of verwijdering met zorg behandelen. Het is raadzaam om bij bewerking of verwijdering een staalanalyse te laten uitvoeren.

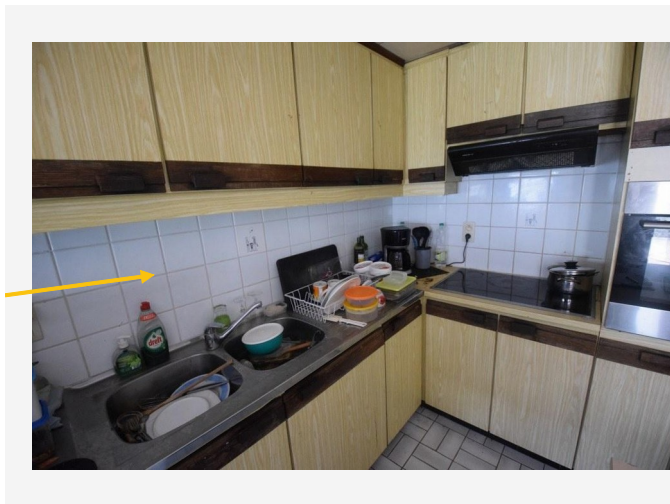
Tegels geplaatst tijdens een risicobouwjaar kunnen lijmlaag bevatten die asbesthoudend is. Deze kan enkel vastgesteld worden door een destructief onderzoek. Bij bewerking of verwijdering met zorg behandelen. Het is raadzaam om bij bewerking of verwijdering een staalanalyse te laten uitvoeren.

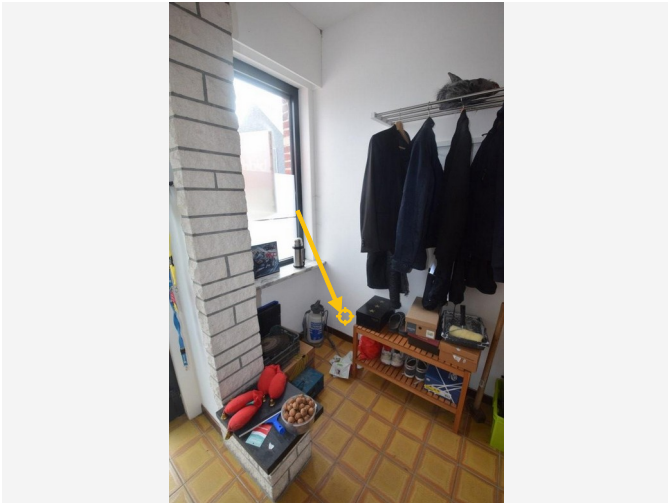
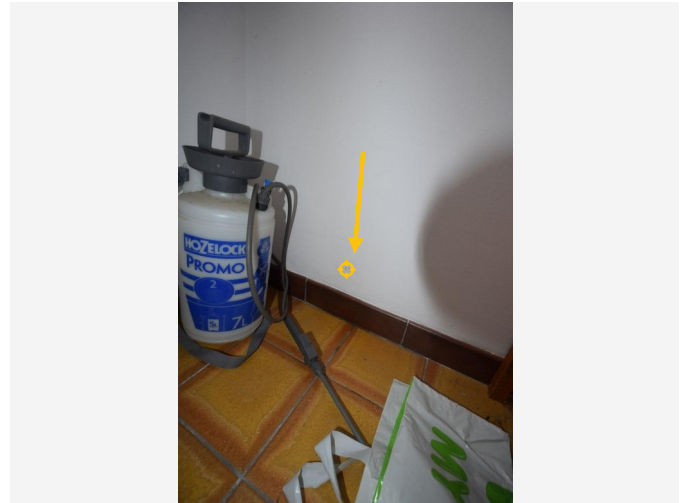
Fiche 12: Pleisterwerk Muren

Geen asbest

#	Type	Referentie	Resultaat
12.1	Mengmonster	MM01	Geen asbest

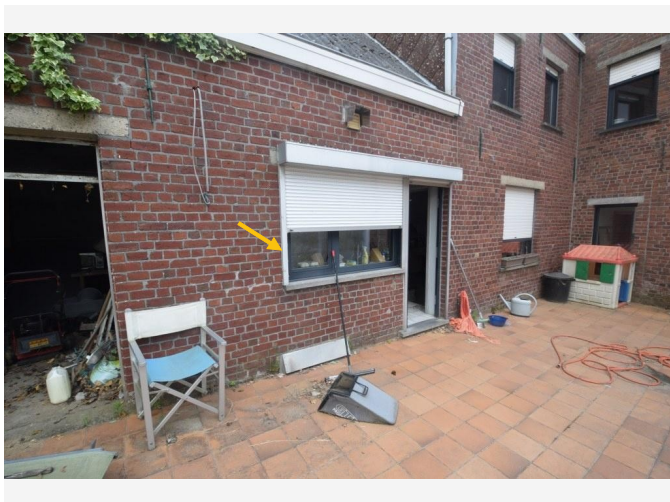
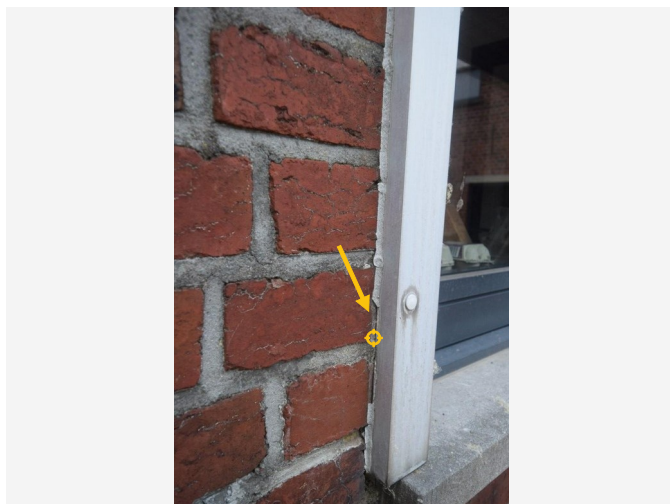
Fiche 13: Mastiek rolluikgeleiders

Geen asbest

#	Type	Referentie	Resultaat
13.1	Puntmonster	PM02	Geen asbest

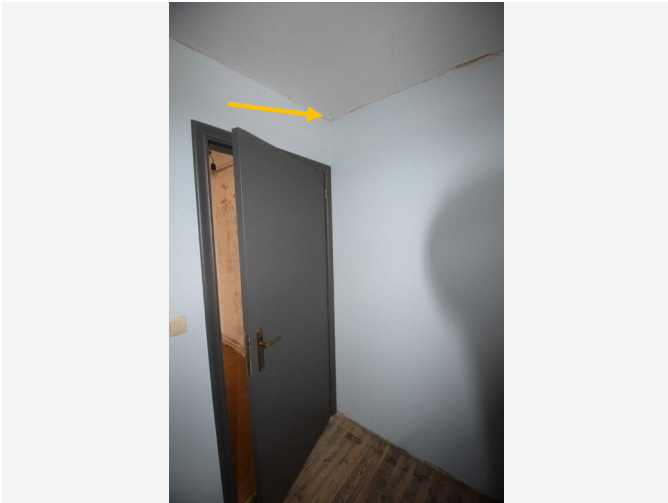
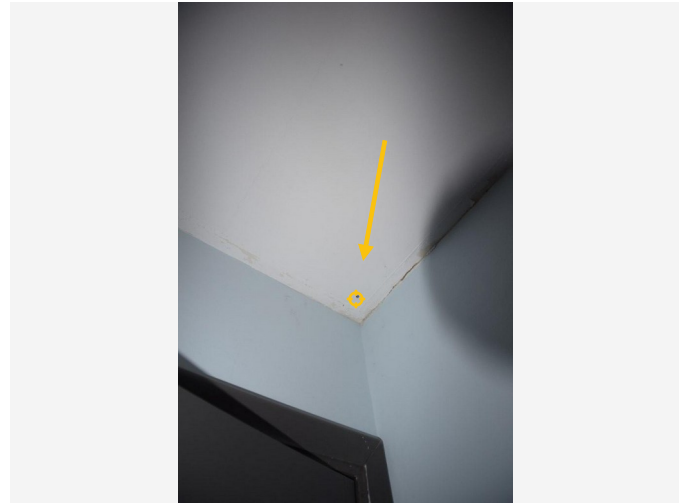
Fiche 14: Pleisterwerk Plafond

Geen asbest

#	Type	Referentie	Resultaat
14.1	Mengmonster	MM02	Geen asbest

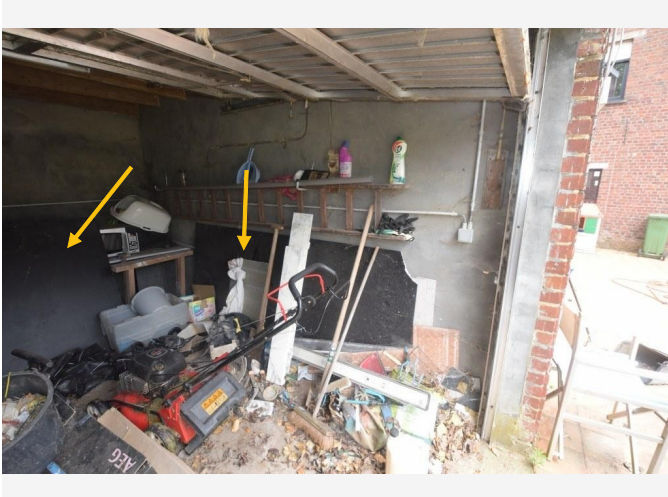
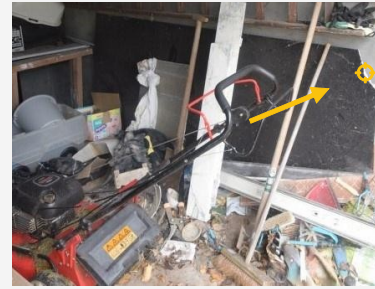
Fiche 15: Platen

Afvalstof, geen asbest

#	Type	Referentie	Resultaat
15.1	Puntmonster	PM05	Geen asbest
