Asbestinventarisatetest

Ten Bosse 12, 9620 Zottegem

Attestnummer : 20240325-000094.000

Uitgegeven op : 25.03.2024

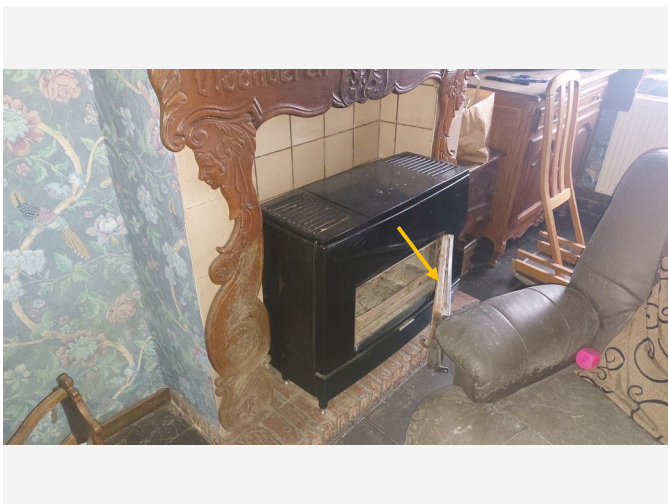
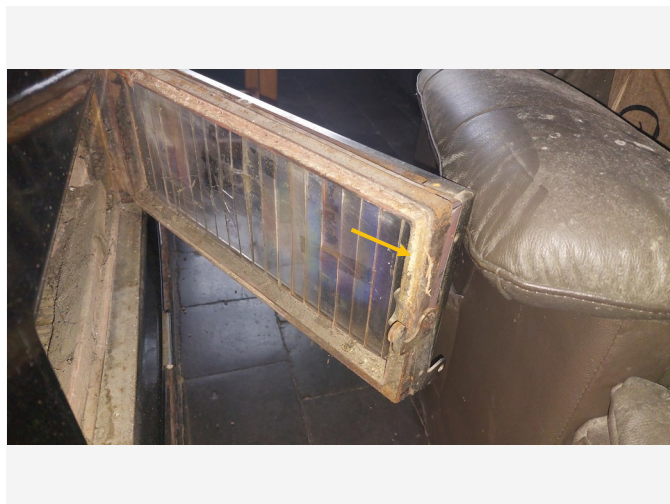
Bij het openen van het deurtje kan er schade ontstaan aan de dichtingskoord en kunnen er asbesthoudende vezels vrij komen.

Eindbeoordeling materiaalrisico	Hoog materiaalrisico en/of hoge kans op vezelvrijgave
---------------------------------	---

Gebondenheid	Categorie 3: niet-hechtgebonden met weinig of geen matrix
Asbestsoort (vezeltype)	Alleen chrysotiel
Asbestconcentratie	Hoog ($\geq 50\%$)
Afschermingsgraad van het gehele materiaal	Geheel of deels (ook) vrij aan binnenluchtstromen
Toestand van het materiaal	Zwaar beschadigd, zwaar verweerd

Beschrijving	Dichtingskoord kachel - woning
Omgeving	Binnen
Primaire drager	HVAC infrastructuur en uitrusting
Asbestmateriaal	Koord, lint, band, strip
Bindmiddel van asbestmateriaal	Weinig of geen bindmiddel (textiel, bevolking, ...)
Gebondenheid op basis van bindmiddel	Niet-hechtgebonden
Hoeveelheid (lengte - omtrek - aantal)	• 1,20 m - 1,00 cm - 1 stuk
Totale oppervlakte	0,012 m ²

Eenvoudig bereikbaar	Ja
Bevestigingswijze	<ul style="list-style-type: none">• Geklemd
Identificatiemethode	Vaststelling zonder monstername
Destructieve handeling voor identificatie	Ja
Opmerking	Het betreft een dichtingskoord in het deurtje van de kachel in de woonkamer.

- Verwijder dit asbestmateriaal zo snel mogelijk. Volg de toestand goed op.

- Eenvoudige handelingen: mag via doe-het-zelf of door werknemer(s) met opleidingsattest eenvoudige handelingen
Na fixeren mag de dichtingskoord met de methode van eenvoudige handelingen verwijderd worden.

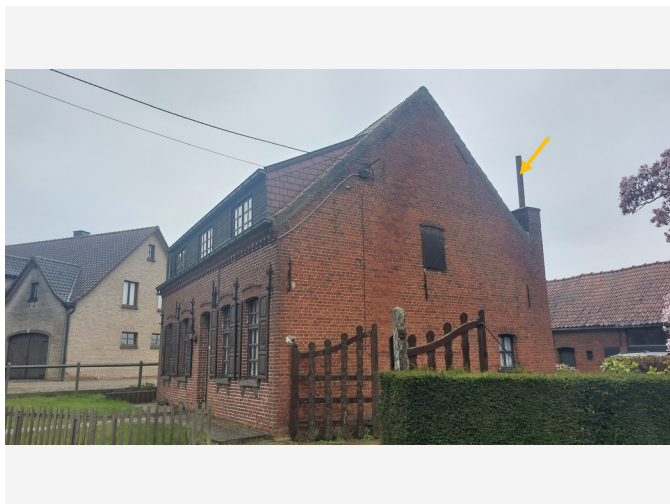
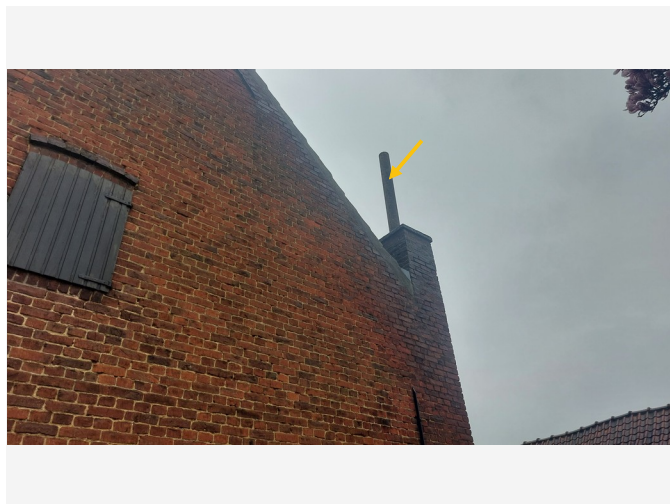
Eindbeoordeling materiaalrisico	Verhoogd materiaalrisico en/of verhoogde kans op vezelvrijgave
---------------------------------	--

Gebondenheid	Categorie 1: hechtgebonden in oorsprong
Asbestsoort (vezeltype)	Crocidoliet aanwezig
Asbestconcentratie	Laag (< 50%)
Afschermingsgraad van het gehele materiaal	Geheel of deels (ook) vrij aan binnenluchtstromen
Toestand van het materiaal	Licht beschadigd, licht verweerd. Intact materiaal type Pical – asbestboard of categorie III 'gebondenheid'

Beschrijving	Schouw - woning
Omgeving	Buiten
Primaire drager	Schuin dak
Asbestmateriaal	Rookgaskanaal
Bindmiddel van asbestmateriaal	Cement
Gebondenheid op basis van bindmiddel	Hecht
Hoeveelheid (lengte - omtrek - dikte - aantal)	<ul style="list-style-type: none">• 2,50 m - 15,00 cm - 1,00 cm - 1 stuk
Totaal volume	0,004 m ³
Eenvoudig bereikbaar	Ja
Bevestigingswijze	<ul style="list-style-type: none">• Verlijmd, ingegoten, versmeerd

Identificatiemethode	Vaststelling zonder monstername
Destructieve handeling voor identificatie	Nee
Opmerking	Het betreft een schouw die door het dak komt. Mogelijks loopt de schouw ook nog verder in de gemetste schoorsteen, dit kan enkel destructief onderzocht worden.

- Zorg voor een veilig beheer. Vermijd het beschadigen van het asbestmateriaal. Controleer de toestand jaarlijks op wijzigingen.

- Eenvoudige handelingen: mag via doe-het-zelf of door werknemer(s) met opleidingsattest eenvoudige handelingen
De schouw mag verwijderd worden onder de techniek van eenvoudige handelingen als deze niet breekt tijdens de werkzaamheden.

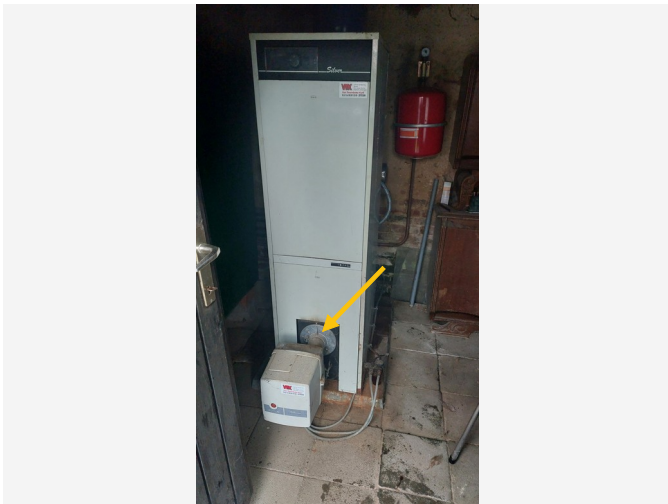
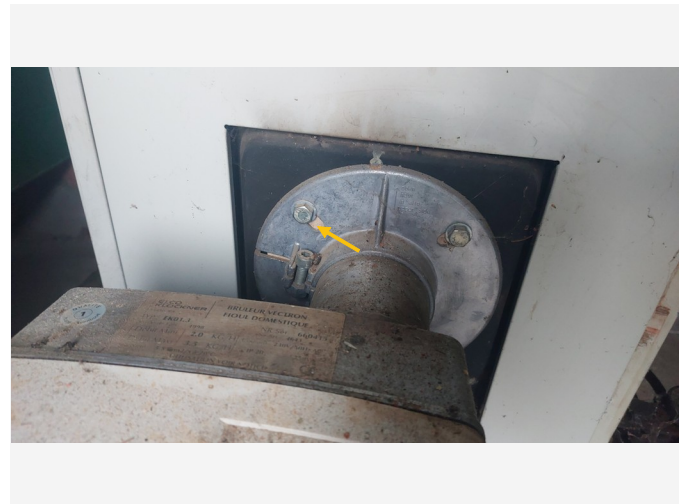
Eindbeoordeling materiaalrisico	Verhoogd materiaalrisico en/of verhoogde kans op vezelvrijgave
---------------------------------	--

Gebondenheid	Categorie 2: niet-hechtgebonden met matrix
Asbestsoort (vezeltype)	Alleen chrysotiel
Asbestconcentratie	Hoog ($\geq 50\%$)
Afschermingsgraad van het gehele materiaal	Geheel of deels (ook) vrij aan de binnenlucht
Toestand van het materiaal	Licht beschadigd, licht verweerd. Intact materiaal type Pical – asbestboard of categorie III 'gebondenheid'

Beschrijving	Dichting brander - bijgebouw
Omgeving	Binnen
Primaire drager	HVAC infrastructuur en uitrusting
Asbestmateriaal	Pakking, dichting
Bindmiddel van asbestmateriaal	Karton - papier - viltachtig
Gebondenheid op basis van bindmiddel	Niet-hechtgebonden
Hoeveelheid (gewicht - aantal)	<ul style="list-style-type: none">• 0,30 kg - 1 stuk
Totaal gewicht	0,30 kg
Eenvoudig bereikbaar	Ja
Bevestigingswijze	<ul style="list-style-type: none">• Geklemd
Identificatiemethode	Vaststelling zonder monsternamen

Destructieve handeling voor identificatie	Nee
Opmerking	Het betreft een dichting van de branderinstallatie in het bijgebouw. De brander is van het merk Topaz en is van bouwjaar 1998, deze dichting dient als asbestverdacht beschouwd te worden.

- Zorg voor een veilig beheer. Vermijd het beschadigen van het asbestmateriaal. Controleer de toestand jaarlijks op wijzigingen.

- Eenvoudige handelingen: mag via doe-het-zelf of door werknemer(s) met opleidingsattest eenvoudige handelingen
De dichting kan eventueel bij een volgend onderhoud aan de installatie verwijderd worden. Dit mag volgens de techniek van éénvoudige handelingen indien de dichting hierdoor niet beschadigd geraakt.

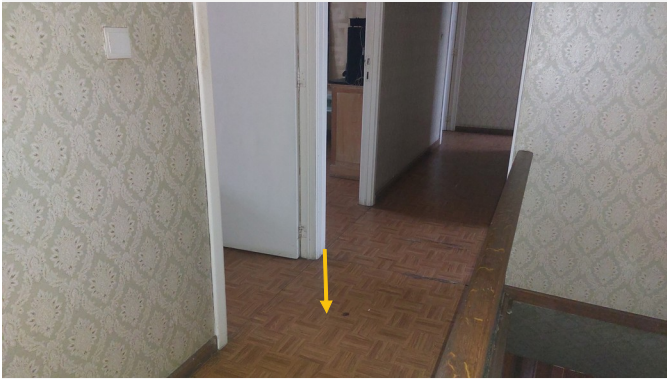
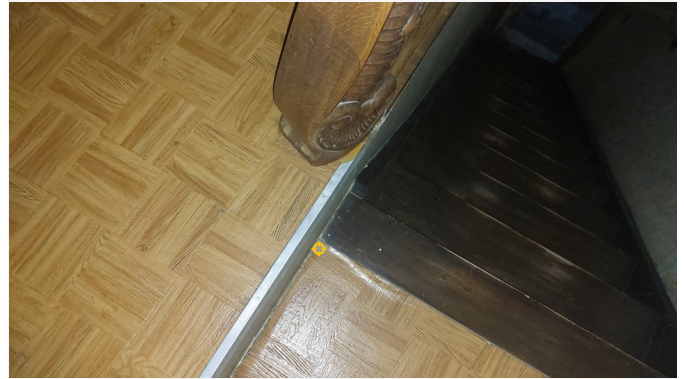
Eindbeoordeling materiaalrisico	Verhoogd materiaalrisico en/of verhoogde kans op vezelvrijgave
---------------------------------	--

Gebondenheid	Categorie 2: niet-hechtgebonden met matrix
Asbestsoort (vezeltype)	Alleen chrysotiel
Asbestconcentratie	Hoog ($\geq 50\%$)
Afschermingsgraad van het gehele materiaal	Geheel of deels (ook) vrij aan de binnenlucht
Toestand van het materiaal	Licht beschadigd, licht verweerd. Intact materiaal type Pical – asbestboard of categorie III 'gebondenheid'

#	Type	Referentie	Resultaat
4.1	Puntmonster	PM 2	Chrysotiel

Beschrijving	Vloerbekleding linoleum - woning
Omgeving	Binnen
Primaire drager	Vloer
Asbestmateriaal	Prefab - afwerking - Vloerzeil
Bindmiddel van asbestmateriaal	Karton - papier - viltachtig
Gebondenheid op basis van bindmiddel	Niet-hechtgebonden
Hoeveelheid (oppervlakte - aantal)	• 80,00 m ² - 1 stuk

Totale oppervlakte	80,00 m ²
Eenvoudig bereikbaar	Ja
Bevestigingswijze	<ul style="list-style-type: none">• Verlijmd, ingegoten, versmeerd
Identificatiemethode	Vaststelling met monstername
Destructieve handeling voor identificatie	Nee
Opmerking	Op de 1e verdieping van de woning ligt er een linoleum met een motief in hout, deze bevat asbesthoudende vezel. De linoleum is verkleefd aan de ondergrond.

- Zorg voor een veilig beheer. Vermijd het beschadigen van het asbestmateriaal. Controleer de toestand jaarlijks op wijzigingen.

- Hermetische zone (erkend asbestverwijderaar)
Het vloerzeil dient verwijderd te worden door via de techniek van hermetische zone.

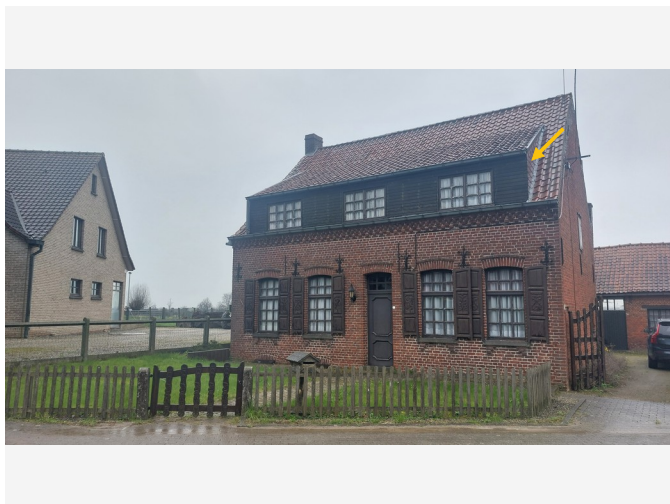
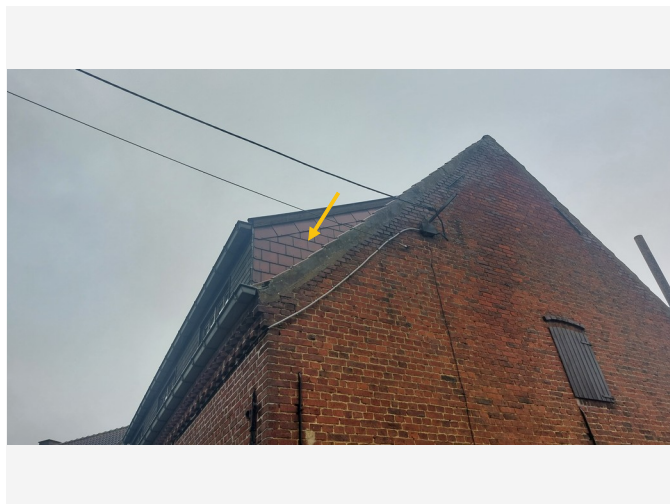
Eindbeoordeling materiaalrisico	Laag materiaalrisico en/of verlaagde kans op vezelvrijgave
---------------------------------	--

Gebondenheid	Categorie 1: hechtgebonden in oorsprong
Asbestsoort (vezeltype)	Crocidoliet aanwezig
Asbestconcentratie	Laag (< 50%)
Afschermingsgraad van het gehele materiaal	Geheel of deels vrij aan de buitenlucht
Toestand van het materiaal	Licht beschadigd, licht verweerd. Intact materiaal type Pical – asbestboard of categorie III 'gebondenheid'

Beschrijving	Gevelleien dakkapel - woning
Omgeving	Buiten
Primaire drager	Wand buitenschil
Asbestmateriaal	Dak- en gevelbekleding - Lei, shingle
Bindmiddel van asbestmateriaal	Cement
Gebondenheid op basis van bindmiddel	Hecht
Hoeveelheid (oppervlakte - aantal)	• 8,00 m ² - 1 stuk
Totale oppervlakte	8,00 m ²
Eenvoudig bereikbaar	Ja
Bevestigingswijze	• Genageld, geniet

Identificatiemethode	Vaststelling zonder monstername
Destructieve handeling voor identificatie	Nee
Opmerking	Het betreft de gevelleien op de zijkant van de dakkapellen.

- Zorg voor een veilig beheer. Vermijd het beschadigen van het asbestmateriaal. Controleer de toestand jaarlijks op wijzigingen.
- Hemelwater dat afspoelt van asbestcement daken of gevels kan asbestdeeltjes bevatten. Gebruik het enkel voor gesloten circuits (bv. spoelen toiletten). Reinig na het vervangen van het dak of de gevel de dakgoten en regenwaterput of -ton om asbesthoudend sediment of slib te verwijderen

- Eenvoudige handelingen: mag via doe-het-zelf of door werknemer(s) met opleidingsattest eenvoudige handelingen
De gevelleien mogen met de techniek van eenvoudige handelingen weggenomen worden als deze niet breken tijdens de verwijdering.

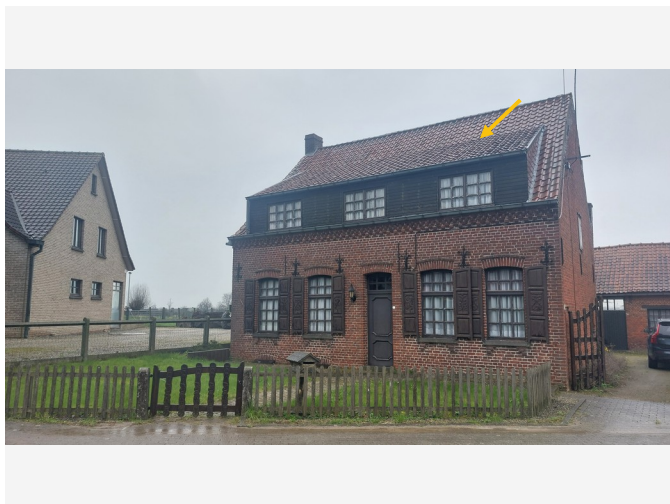
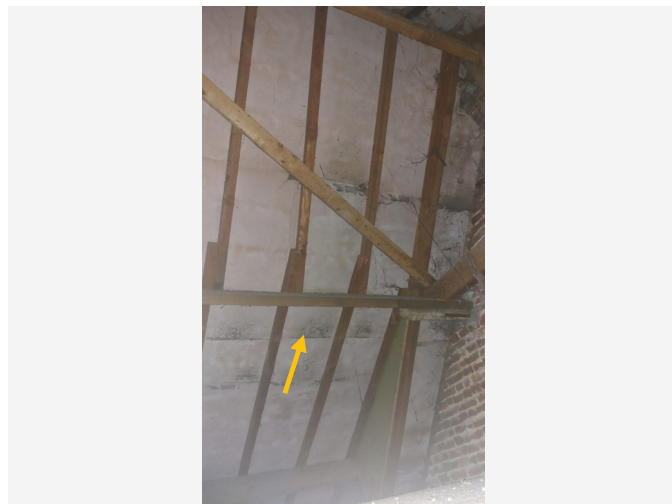
Bij het stoten tegen deze onderdakplaten kunnen er mogelijks asbesthoudende vezels vrij komen.

Eindbeoordeling materiaalrisico	Verhoogd materiaalrisico en/of verhoogde kans op vezelvrijgave
---------------------------------	--

Gebondenheid	Categorie 1: hechtgebonden in oorsprong
Asbestsoort (vezeltype)	Crocidoliet aanwezig
Asbestconcentratie	Laag (< 50%)
Afschermingsgraad van het gehele materiaal	Geheel of deels (ook) vrij aan de binnenlucht
Toestand van het materiaal	Licht beschadigd, licht verweerd. Intact materiaal type Pical – asbestboard of categorie III 'gebondenheid'

Beschrijving	Onderdakplaten - woning
Omgeving	Grenst aan binnen- en buitenlucht
Primaire drager	Schuin dak
Asbestmateriaal	Plaat, paneel, tablet - Type Menuiserite
Bindmiddel van asbestmateriaal	Cement
Gebondenheid op basis van bindmiddel	Hecht
Hoeveelheid (oppervlakte - dikte - aantal)	• 110,00 m ² - 0,30 cm - 1 stuk

Totaal volume	0,33 m ³
Eenvoudig bereikbaar	Nee <ul style="list-style-type: none"> • Het asbestmateriaal is bedekt (uitgezonderd laag verf, coating, behang, kunststof, textiel) en het wegnemen van het bedekkende materiaal kan niet zonder het bedekkende materiaal te beschadigen.
Bevestigingswijze	<ul style="list-style-type: none"> • Genageld, geniet
Identificatiemethode	Vaststelling zonder monstername
Destructieve handeling voor identificatie	Nee
Opmerking	Het betreft de onderdakplaten van de woning, de zolder zelf is niet toegankelijk maar visueel kan met onderdakplaten van type Menuiserie te zien zitten.

- Zorg voor een veilig beheer. Vermijd het beschadigen van het asbestmateriaal. Controleer de toestand jaarlijks op wijzigingen.
- Zorg voor een veilig beheer en verwijder dit asbestmateriaal wanneer het bij werken eenvoudig bereikbaar wordt. Controleer de toestand jaarlijks op wijzigingen.

- Eenvoudige handelingen: mag via doe-het-zelf of door werknemer(s) met opleidingsattest eenvoudige handelingen
De onderdakplaten mogen met de techniek van eenvoudige handelingen weg genomen worden indien deze niet breken tijdens de verwijdering.

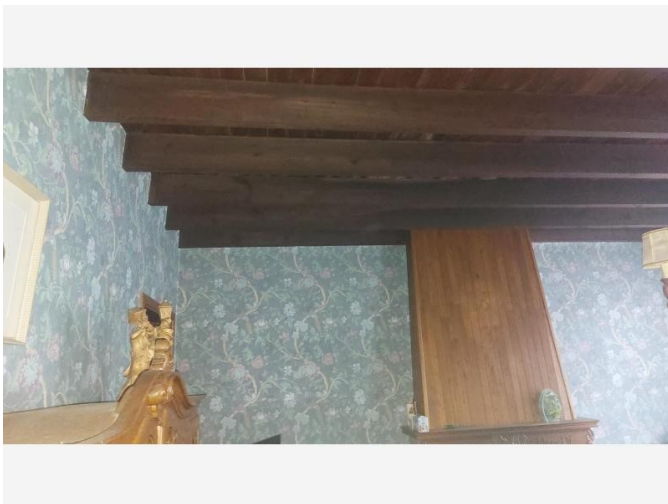
Er is in de woning zichtbaar geen pleisterwerk te zien, de plafonds zijn uitgewerkt met hout. De tussenvloer tussen verdiep +0 en +1 bestaat uit houten liggers en planken. De plafonds van verdiep +1 zijn uitgewerkt met verlaagde plafonds in hout. Enkel destructief onderzoek kan uitsluitsel geven of er nog oude pleisterwerklagen aanwezig zijn boven deze verlaagde plafonds.

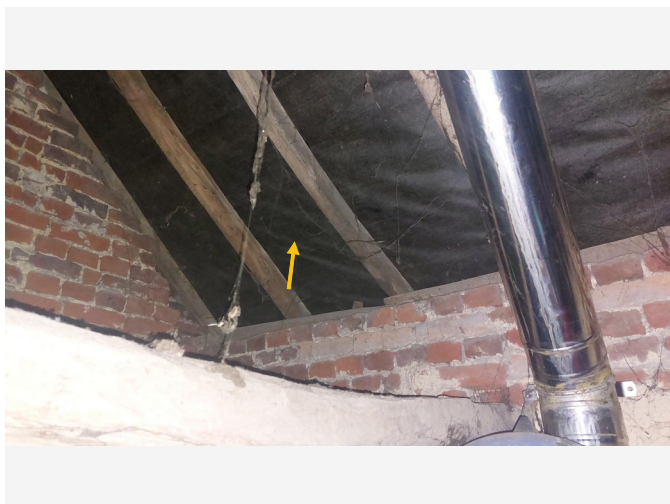
Het betreft een zwarte onderdakfolie van het bouwgebouw, deze folie is niet asbestverdacht. Boven deze folie is geen ander onderdak te zien.

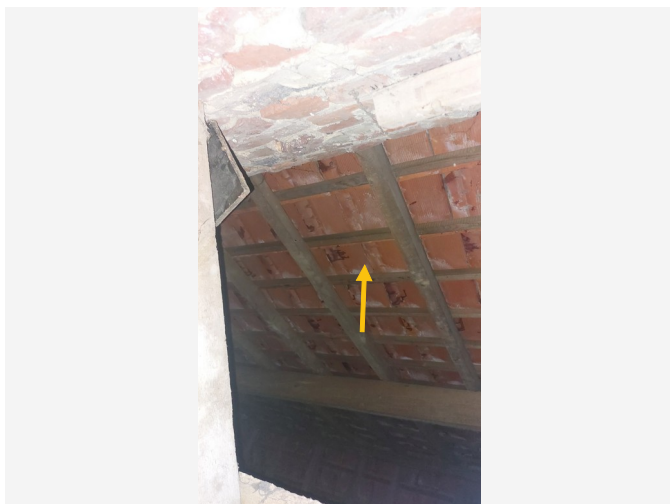
Onder het dak van het zijgebouw is er géén onderdak te zien.

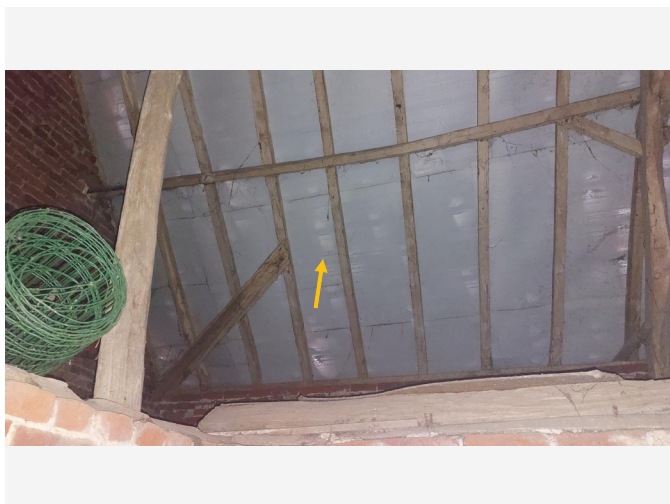
Het onderdak van de achterliggende stallingen bestaat uit witte kunststofplaten, deze platen zijn niet asbestverdacht.

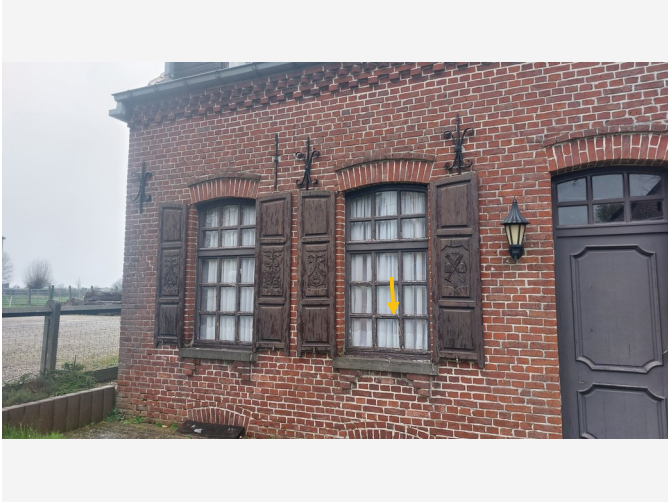
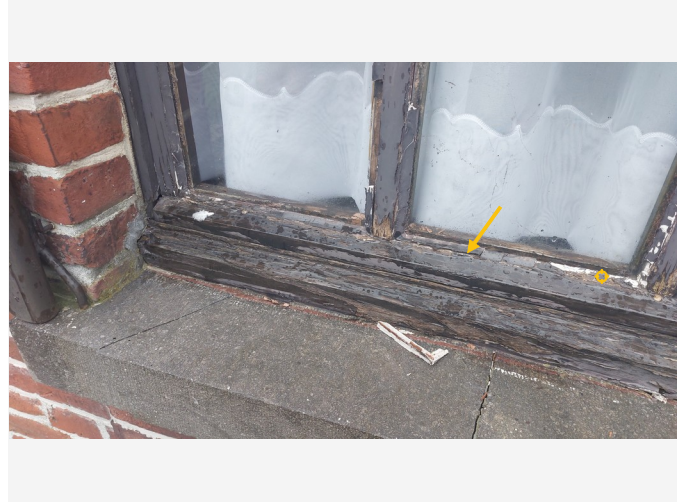
Fiche 11: Mastiek buitenschrijnwerk glas/hout - woning/achterbouw

Geen asbest

#	Type	Referentie	Resultaat
11.1	Puntmonster	PM 3	Geen asbest

Primaire drager	Wandopening verticaal (raam, deur, ...)
Bindmiddel van materiaal	Kitten, mastiek, pasta
Gebondenheid op basis van bindmiddel	Hecht
Hoeveelheid (gewicht - aantal)	<ul style="list-style-type: none"> • 20,00 kg - 1 stuk
Totaal gewicht	20,00 kg
Identificatiemethode	Vaststelling met monstername
Destructieve handeling voor identificatie	Nee
Opmerking	Het betreft de mastiek van het buitenschrijnwerk tussen glas en hout, in totaal is er een 200 lm mastiek aanwezig. De mastiek van het bijgebouw is gelijkaardig als deze van de woning.

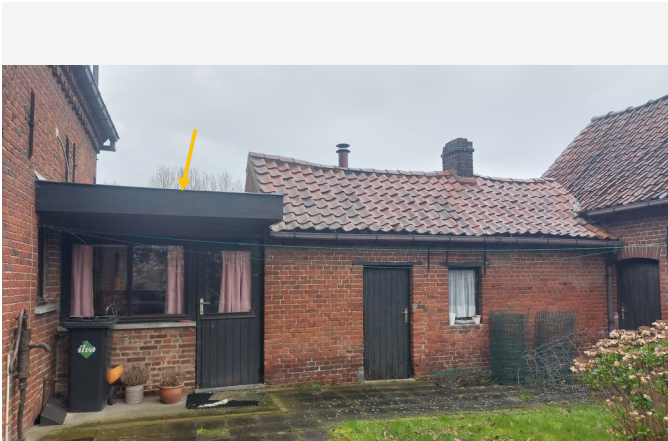
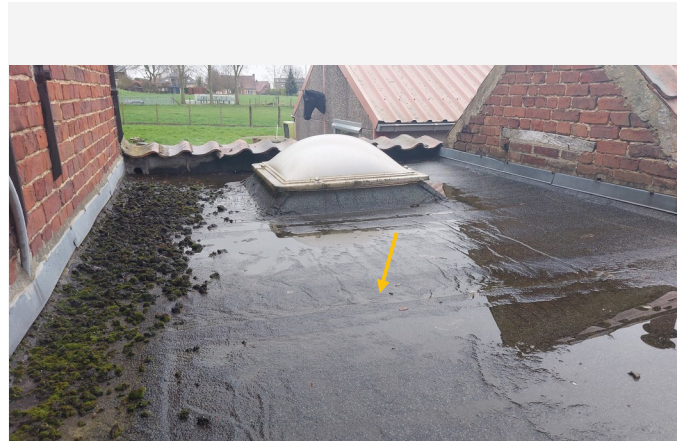
Fiche 12: Roofing - woning

Geen asbest

#	Type	Referentie	Resultaat
12.1	Puntmonster	PM 4	Geen asbest

Gebondenheid op basis van bindmiddel	Hecht
Hoeveelheid (oppervlakte - aantal)	• 10,00 m ² - 1 stuk
Totale oppervlakte	10,00 m ²
Identificatiemethode	Vaststelling met monstername
Destructieve handeling voor identificatie	Nee
Opmerking	De roofing boven de achterliggende berging van de woning bevat geen asbesthoudende vezels.

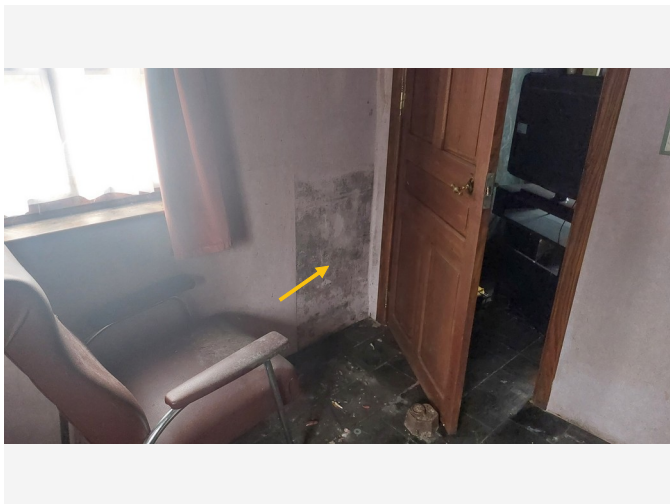
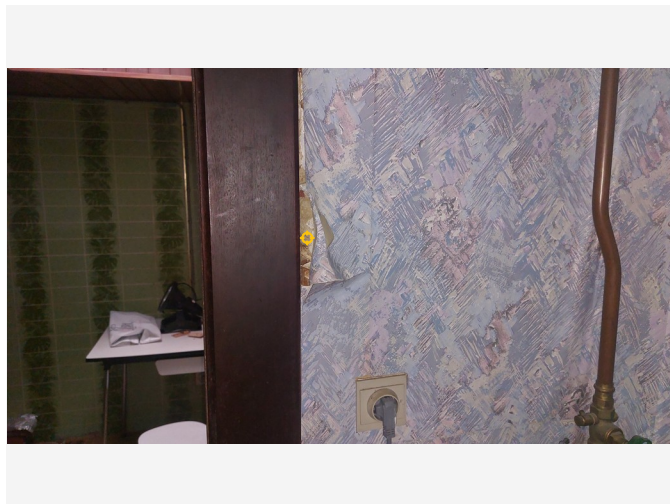
Geen asbest

#	Type	Referentie	Resultaat
13.1	Mengmonster	MM 1	Geen asbest

Gebondenheid op basis van bindmiddel	Niet-hechtgebonden
Hoeveelheid (oppervlakte - dikte - aantal)	• 180,00 m ² - 1,00 cm - 1 stuk
Totaal volume	1,80 m ³
Identificatiemethode	Vaststelling met monstername
Destructieve handeling voor identificatie	Nee
Opmerking	Het betreft het pleisterwerk van de binnenmuren van de woning. Op enkele plaatsen is er een voorzetwand geplaatst, mogelijks is hier ook pleisterwerk aanwezig. Dit kan enkel onderzocht worden via destructief onderzoek. De wanden op verdieping +1 bestaan uit gyprocwanden.
