Asbestinventarisatetest

Spoorwegstraat 11, 9260 Wichelen

Attestnummer : 20240226-000481.000

Uitgegeven op : 26.02.2024

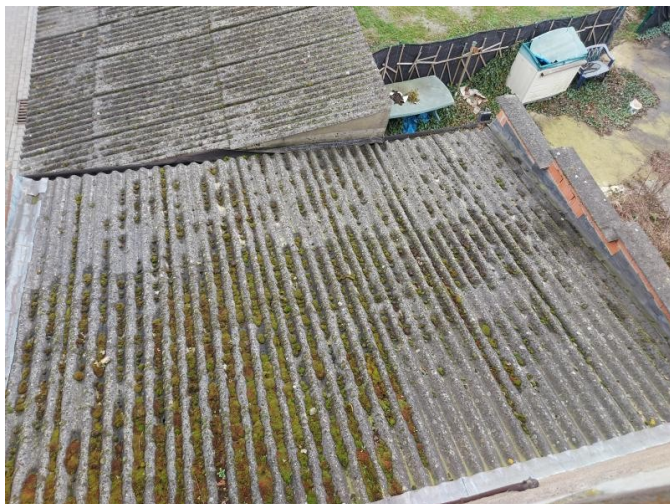
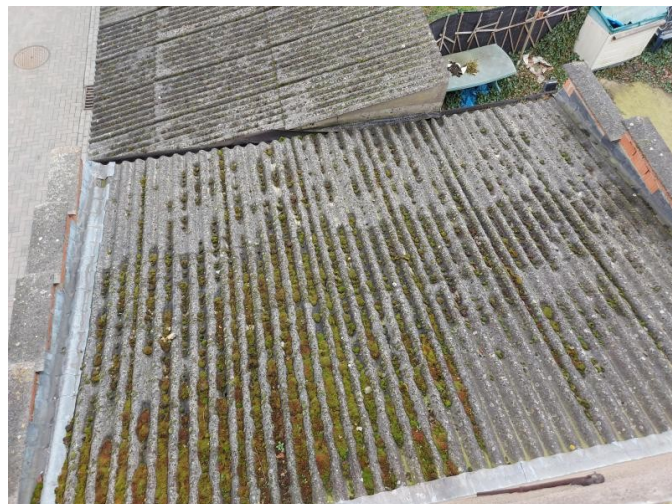
Het asbestmateriaal valt onder de mijlpaal van 2034.

Dringend verwijderen

Eindbeoordeling materiaalrisico	Hoog materiaalrisico en/of hoge kans op vezelvrijgave
---------------------------------	---

Gebondenheid	Categorie 1: hechtgebonden in oorsprong
Asbestsoort (vezeltype)	Crocidoliet aanwezig
Asbestconcentratie	Laag (< 50%)
Afschermingsgraad van het gehele materiaal	Geheel of deels (ook) vrij aan de binnenlucht
Toestand van het materiaal	Matig beschadigd, matig verweerd

Beschrijving	Golfplaten
Omgeving	Buiten
Primaire drager	Schuin dak
Asbestmateriaal	Dak- en gevelbekleding - Golfplaat
Bindmiddel van asbestmateriaal	Cement
Gebondenheid op basis van bindmiddel	Hecht
Hoeveelheid (oppervlakte - aantal)	• 36,00 m ² - 1 stuk
Totale oppervlakte	36,00 m ²

- Zorg voor een veilig beheer. Vermijd het beschadigen van het asbestmateriaal. Controleer de toestand jaarlijks op wijzigingen.
- Zorg voor een veilig beheer en verwijder dit asbestmateriaal wanneer het bij werken eenvoudig bereikbaar wordt. Controleer de toestand jaarlijks op wijzigingen.
- Hemelwater dat afspoelt van asbestcement daken of gevels kan asbestdeeltjes bevatten. Gebruik het enkel voor gesloten circuits (bv. spoelen toiletten). Reinig na het vervangen van het dak of de gevel de dakgoten en regenwaterput of -ton om asbesthoudend sediment of slib te verwijderen

- Eenvoudige handelingen: enkel door erkend asbestverwijderaar
Verwijdering door een erkende asbestverwijderaar - eenvoudige handelingen: zonder beschadiging of breken, te verwijderen materiaal bevochtigen/fixeren, in daarvoor voorzien afvalzakken te steken en af te voeren. Beschermingsmaatregelen (masker FFP3, pak, handschoenen,...) in acht nemen voor de verwijderaar en de omgeving

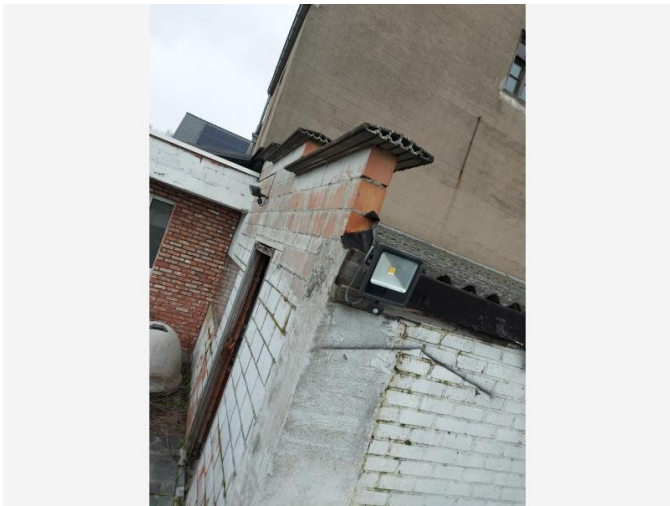
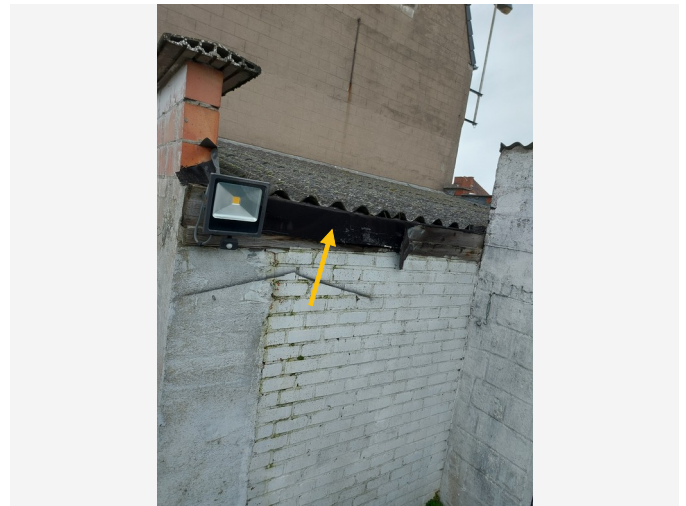
Het asbestmateriaal valt onder de mijlpaal van 2040.

Verwijderen

Eindbeoordeling materiaalrisico	Verhoogd materiaalrisico en/of verhoogde kans op vezelvrijgave
---------------------------------	--

Gebondenheid	Categorie 1: hechtgebonden in oorsprong
Asbestsoort (vezeltype)	Crocidoliet aanwezig
Asbestconcentratie	Laag (< 50%)
Afschermingsgraad van het gehele materiaal	Geheel of deels vrij aan de buitenlucht
Toestand van het materiaal	Matig beschadigd, matig verweerd

Beschrijving	Roofing
Omgeving	Buiten
Primaire drager	Wand buitenschil
Asbestmateriaal	Dak- en gevelbekleding - Roofing
Bindmiddel van asbestmateriaal	Bitumen (roofing, teer, asfalt)
Gebondenheid op basis van bindmiddel	Hecht
Hoeveelheid (oppervlakte - aantal)	• 0,50 m ² - 1 stuk
Totale oppervlakte	0,50 m ²
Eenvoudig bereikbaar	Ja

- Zorg voor een veilig beheer. Vermijd het beschadigen van het asbestmateriaal. Controleer de toestand jaarlijks op wijzigingen.
- Zorg voor een veilig beheer en verwijder dit asbestmateriaal wanneer het bij werken eenvoudig bereikbaar wordt. Controleer de toestand jaarlijks op wijzigingen.

- Eenvoudige handelingen: enkel door erkend asbestverwijderaar
Verwijdering door een erkende asbestverwijderaar - eenvoudige handelingen: zonder beschadiging of breken, te verwijderen materiaal bevochtigen/fixeren, in daarvoor voorzien afvalzakken te steken en af te voeren. Beschermingsmaatregelen (masker FFP3, pak, handschoenen,...) in acht nemen voor de verwijderaar en de omgeving

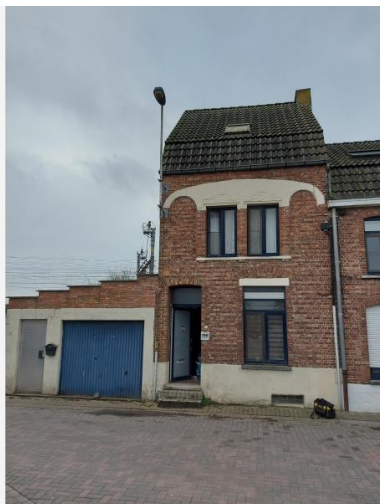
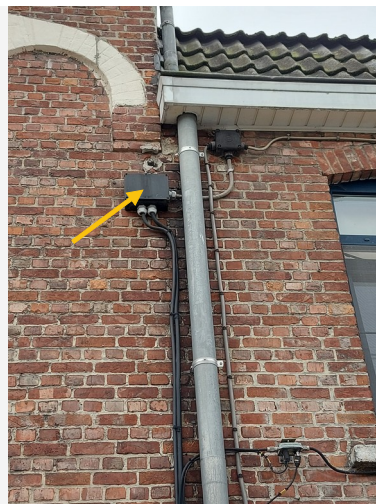
Het asbestmateriaal valt onder de mijlpaal van 2040.

Zorgvuldig beheren

Eindbeoordeling materiaalrisico	Laag materiaalrisico en/of verlaagde kans op vezelvrijgave
---------------------------------	--

Gebondenheid	Categorie 1: hechtgebonden in oorsprong
Asbestsoort (vezeltype)	Crocidoliet aanwezig
Asbestconcentratie	Laag (< 50%)
Afschermingsgraad van het gehele materiaal	Geheel of deels vrij aan de buitenlucht
Toestand van het materiaal	Onbeschadigd, niet verweerd

Beschrijving	Bakeliet
Omgeving	Binnen
Primaire drager	Communicatie en elektrische infrastructuur en uitrusting
Asbestmateriaal	Plaat, paneel, tablet - Type Bakeliet
Bindmiddel van asbestmateriaal	Kunststof of -hars
Gebondenheid op basis van bindmiddel	Hecht
Hoeveelheid (oppervlakte - dikte - aantal)	• 0,10 m ² - 1,00 cm - 1 stuk
Totaal volume	0,001 m ³
Eenvoudig bereikbaar	Ja

- Zorg voor een veilig beheer. Vermijd het beschadigen van het asbestmateriaal. Controleer de toestand jaarlijks op wijzigingen.
- Zorg voor een veilig beheer en verwijder dit asbestmateriaal wanneer het bij werken eenvoudig bereikbaar wordt. Controleer de toestand jaarlijks op wijzigingen.

- Eenvoudige handelingen: enkel door erkend asbestverwijderaar
Verwijdering door een erkende asbestverwijderaar - eenvoudige handelingen: zonder beschadiging of breken, te verwijderen materiaal bevochtigen/fixeren, in daarvoor voorzien afvalzakken te steken en af te voeren. Beschermingsmaatregelen (masker FFP3, pak, handschoenen,...) in acht nemen voor de verwijderaar en de omgeving

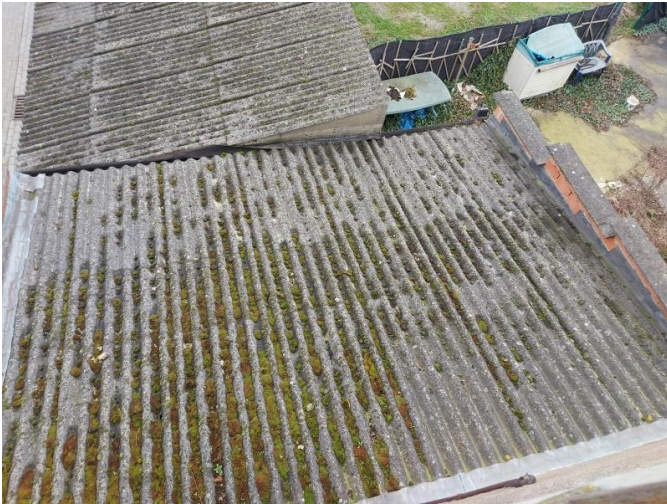
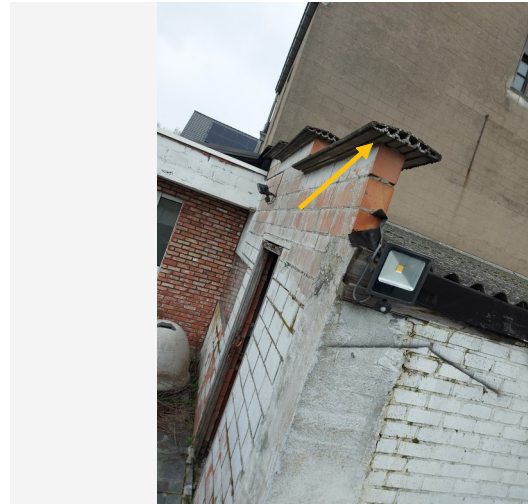
Het asbestmateriaal valt onder de mijlpaal van 2040.

Zorgvuldig beheren

Eindbeoordeling materiaalrisico	Laag materiaalrisico en/of verlaagde kans op vezelvrijgave
---------------------------------	--

Gebondenheid	Categorie 1: hechtgebonden in oorsprong
Asbestsoort (vezeltype)	Crocidoliet aanwezig
Asbestconcentratie	Laag (< 50%)
Afschermingsgraad van het gehele materiaal	Geheel of deels vrij aan de buitenlucht
Toestand van het materiaal	Licht beschadigd, licht verweerd. Intact materiaal type Pical – asbestboard of categorie III 'gebondenheid'

Beschrijving	Dekstenen
Omgeving	Buiten
Primaire drager	Wand buitenschil
Asbestmateriaal	Deksteen, muurkap - Hol
Bindmiddel van asbestmateriaal	Cement
Gebondenheid op basis van bindmiddel	Hecht
Hoeveelheid (oppervlakte - dikte - aantal)	• 4,50 m ² - 6,00 cm - 1 stuk
Totaal volume	0,27 m ³

- Zorg voor een veilig beheer. Vermijd het beschadigen van het asbestmateriaal. Controleer de toestand jaarlijks op wijzigingen.
- Zorg voor een veilig beheer en verwijder dit asbestmateriaal wanneer het bij werken eenvoudig bereikbaar wordt. Controleer de toestand jaarlijks op wijzigingen.
- Hemelwater dat afspoelt van asbestcement daken of gevels kan asbestdeeltjes bevatten. Gebruik het enkel voor gesloten circuits (bv. spoelen toiletten). Reinig na het vervangen van het dak of de gevel de dakgoten en regenwaterput of -ton om asbesthoudend sediment of slib te verwijderen

- Eenvoudige handelingen: enkel door erkend asbestverwijderaar
Verwijdering door een erkende asbestverwijderaar - eenvoudige handelingen: zonder beschadiging of breken, te verwijderen materiaal bevochtigen/fixeren, in daarvoor voorzien afvalzakken te steken en af te voeren. Beschermingsmaatregelen (masker FFP3, pak, handschoenen,...) in acht nemen voor de verwijderaar en de omgeving

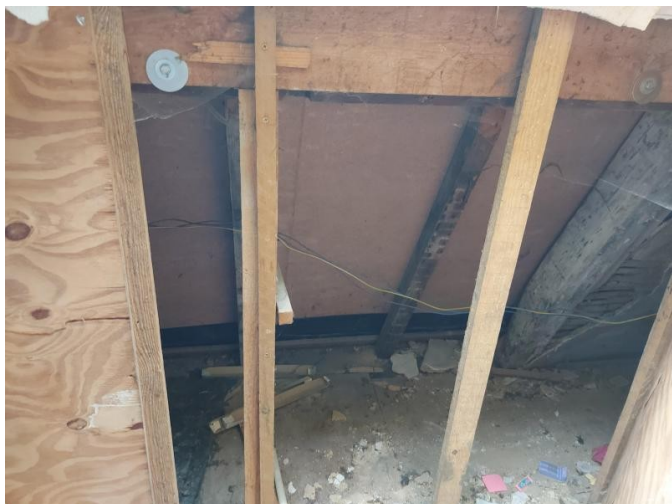
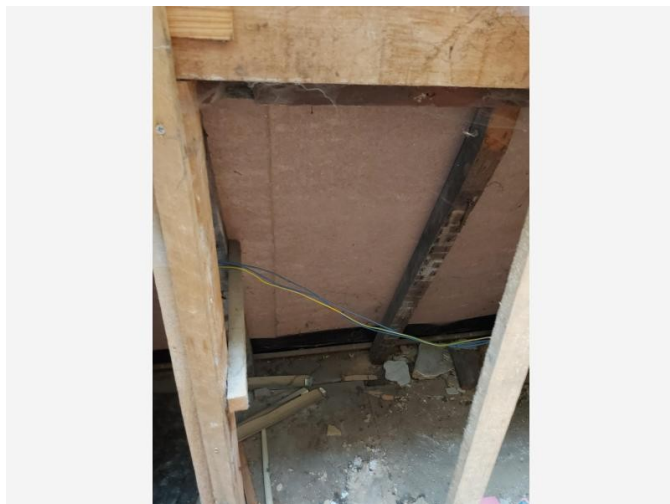
Het asbestmateriaal valt onder de mijlpaal van 2040.

Zorgvuldig beheren

Eindbeoordeling materiaalisico	Laag materiaalisico en/of verlaagde kans op vezelvrijgave
--------------------------------	---

Gebondenheid	Categorie 1: hechtgebonden in oorsprong
Asbestsoort (vezeltype)	Crocidoliet aanwezig
Asbestconcentratie	Laag (< 50%)
Afschermingsgraad van het gehele materiaal	Geheel of deels (ook) vrij aan de binnenlucht
Toestand van het materiaal	Onbeschadigd, niet verweerd

Beschrijving	Onderdak
Omgeving	Binnen
Primaire drager	Schuin dak
Asbestmateriaal	Plaat, paneel, tablet - Type Menuiserite
Bindmiddel van asbestmateriaal	Cement
Gebondenheid op basis van bindmiddel	Hecht
Hoeveelheid (oppervlakte - dikte - aantal)	• 55,00 m ² - 0,30 cm - 1 stuk
Totaal volume	0,165 m ³
Eenvoudig bereikbaar	Ja

- Zorg voor een veilig beheer. Vermijd het beschadigen van het asbestmateriaal. Controleer de toestand jaarlijks op wijzigingen.
- Zorg voor een veilig beheer en verwijder dit asbestmateriaal wanneer het bij werken eenvoudig bereikbaar wordt. Controleer de toestand jaarlijks op wijzigingen.

- Eenvoudige handelingen: enkel door erkend asbestverwijderaar
Verwijdering door een erkende asbestverwijderaar - eenvoudige handelingen: zonder beschadiging of breken, te verwijderen materiaal bevochtigen/fixeren, in daarvoor voorzien afvalzakken te steken en af te voeren. Beschermingsmaatregelen (masker FFP3, pak, handschoenen,...) in acht nemen voor de verwijderaar en de omgeving

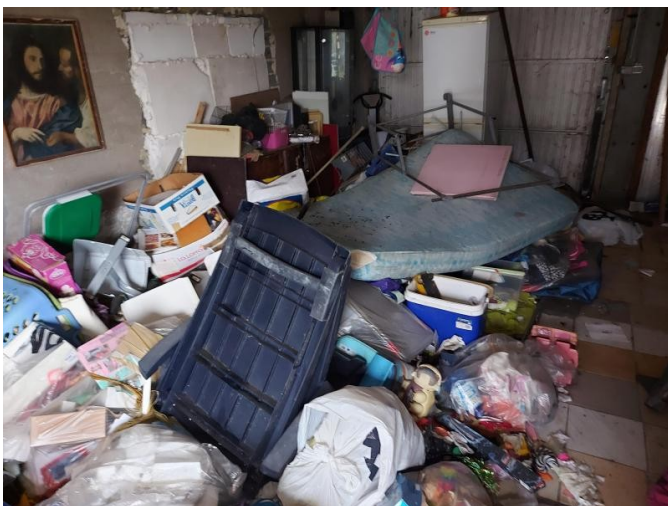
Situeringfoto

Permanente beperking

Reden: Materiaal in opslag

Uitleg van de asbestdeskundige: Niet op te lossen binnen redelijke termijn / kostprijs. Het is niet uitgesloten dat er onder of tussen de inboedel nog asbesthoudend materiaal aanwezig is.

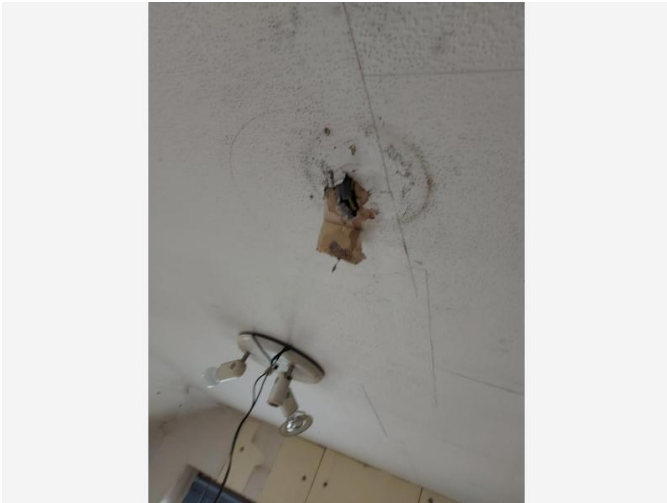
Vrije foto

De plafonds zijn afgewerkt met latten of met gipskartonplaten (zolder). Deze zijn niet asbestverdacht. Het is niet uitgesloten dat er onderliggend nog asbesthoudend materiaal aanwezig is.

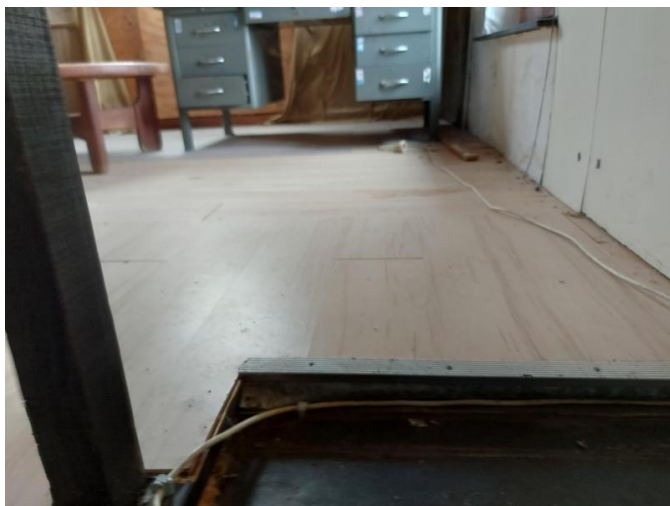
Vrije foto

Vinylvloer is niet asbestverdacht. Momenteel ook afgedekt met een laminaat. Nog zichtbaar aan de trap.

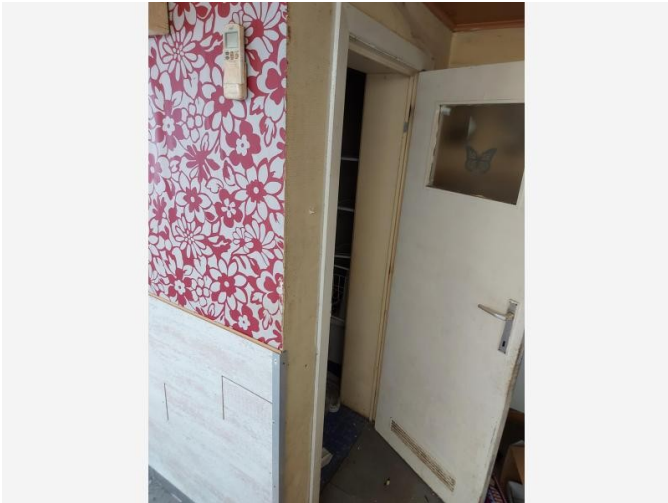
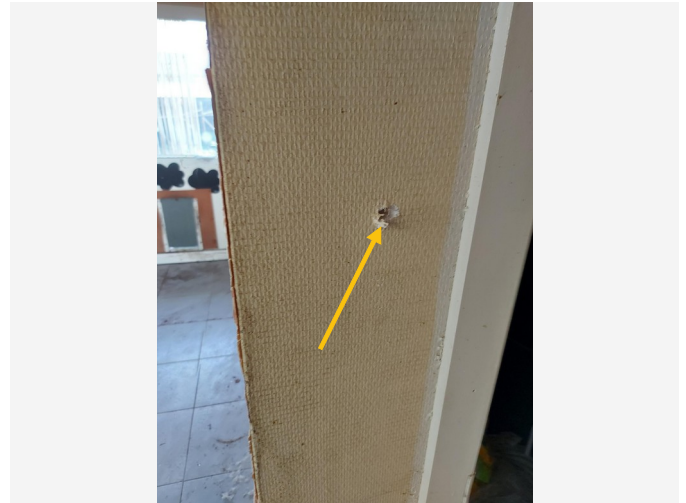
Geen asbest

#	Type	Referentie	Resultaat
9.1	Mengmonster	BDA24024/6	Geen asbest

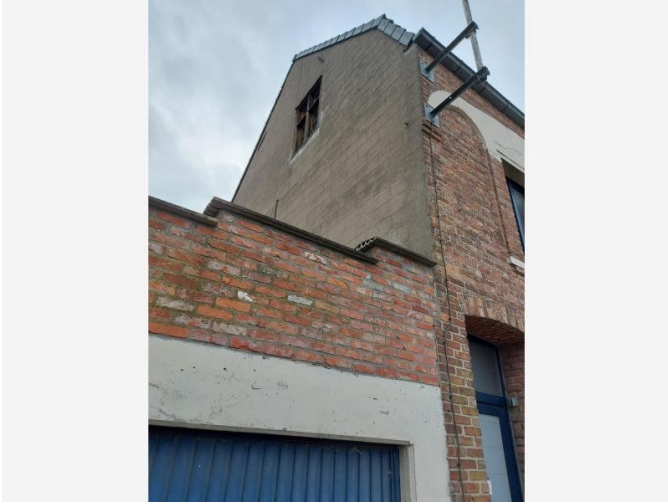
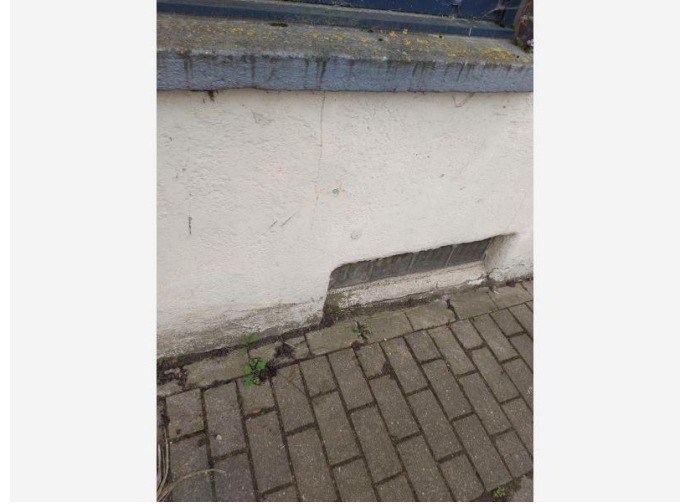
Fiche 10: Crepi

Geen asbest

#	Type	Referentie	Resultaat
10.1	Mengmonster	BDA24024/10	Geen asbest
