Asbestinventarisatetest

42018A0750/00W000

Attestnummer : 20240226-000452.000

Uitgegeven op : 26.02.2024

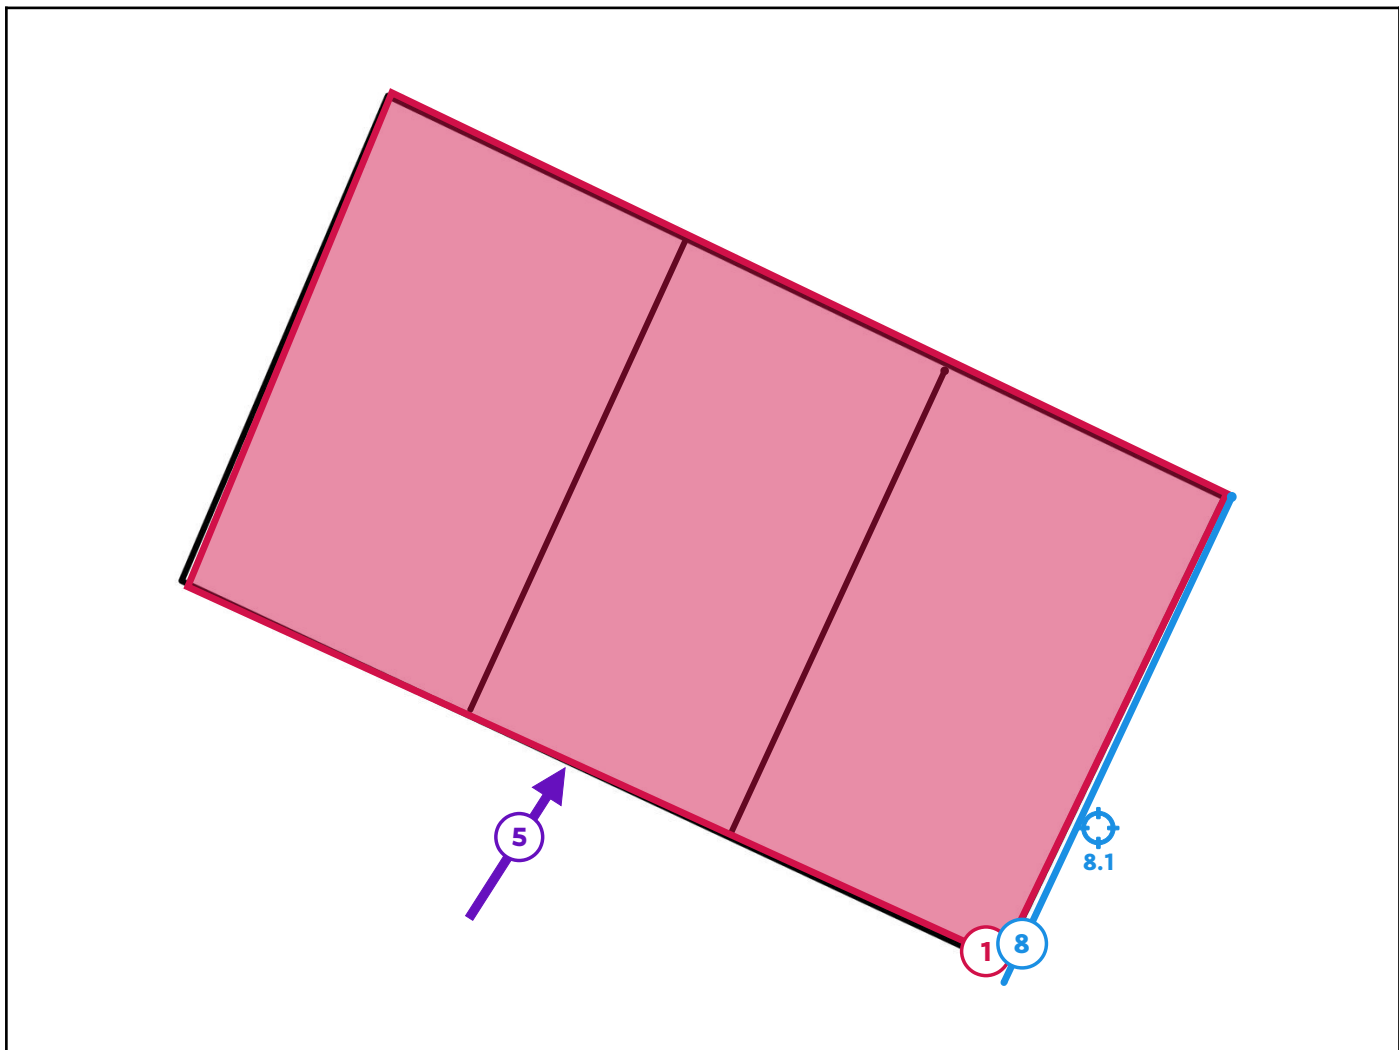
Plan 1.1: Garages

Beschrijving	Type	Actie
1. Golfplaten	Asbestmateriaal	Dringend verwijderen
5. Slotvaste garagepoorten	Beperking	-
8. Crepi	Geen asbest	-
8.1 Code: BDA24025/6	Mengmonster	-

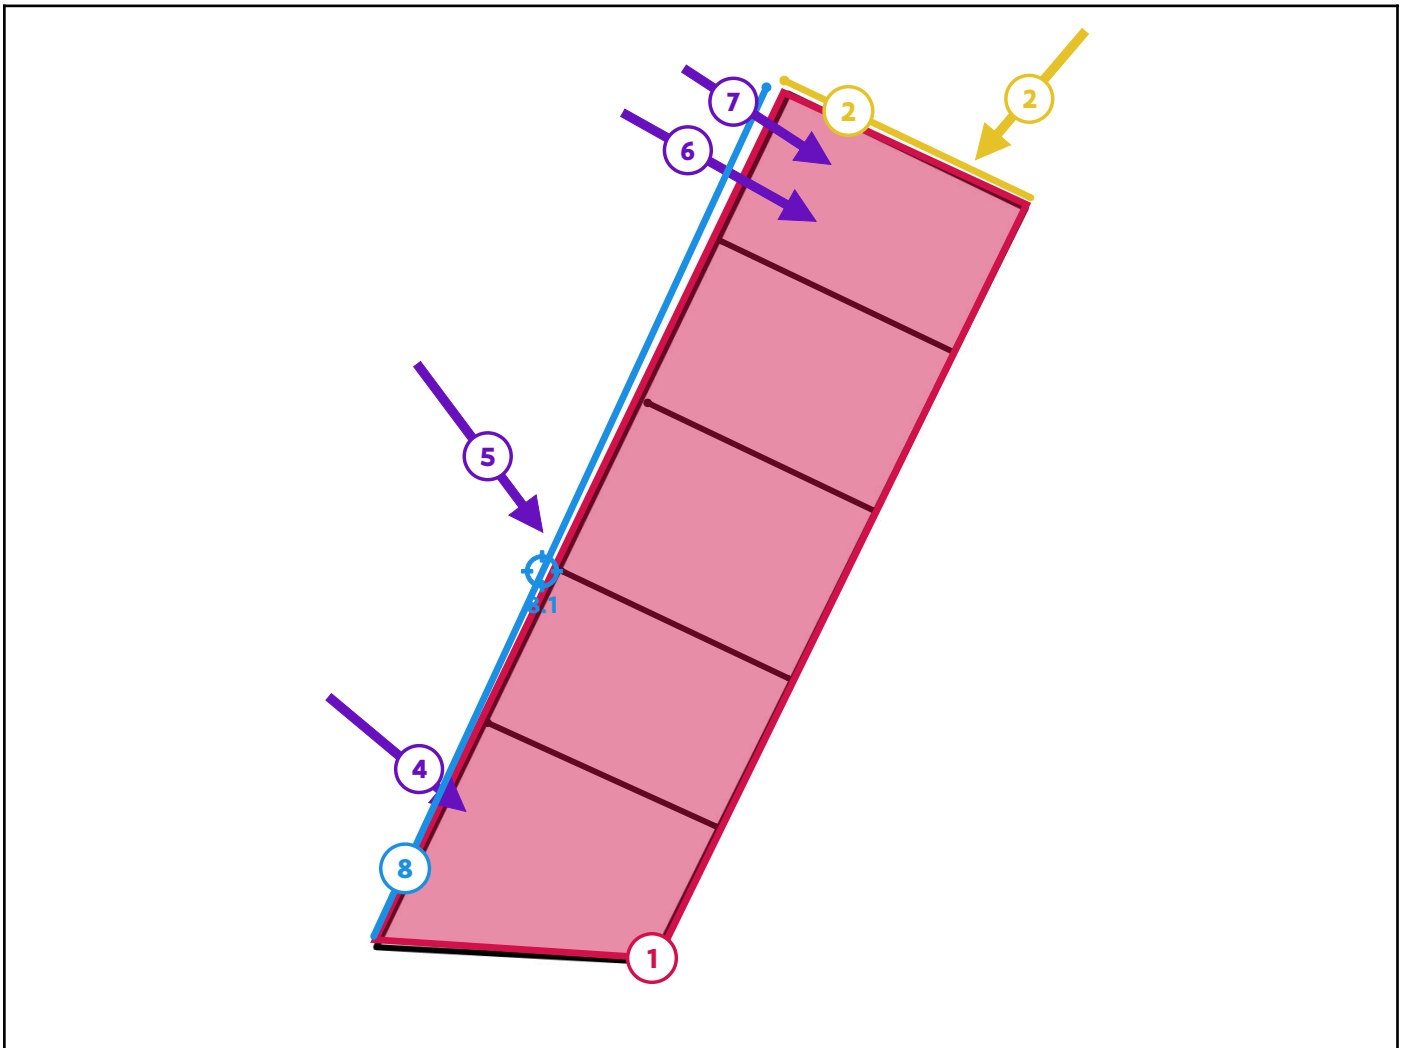
Plan 2.1: Garages

Beschrijving	Type	Actie
1. Golfplaten	Asbestmateriaal	Dringend verwijderen
2. Dekstenen	Asbestmateriaal	Zorgvuldig beheren
4. Vegetatie	Beperking	-
5. Slotvaste garagepoorten	Beperking	-
6. Inboedel	Beperking	-
7. Golfplaten	Puin, steenslag, (water)bodem	-
8. Crepi	Geen asbest	-

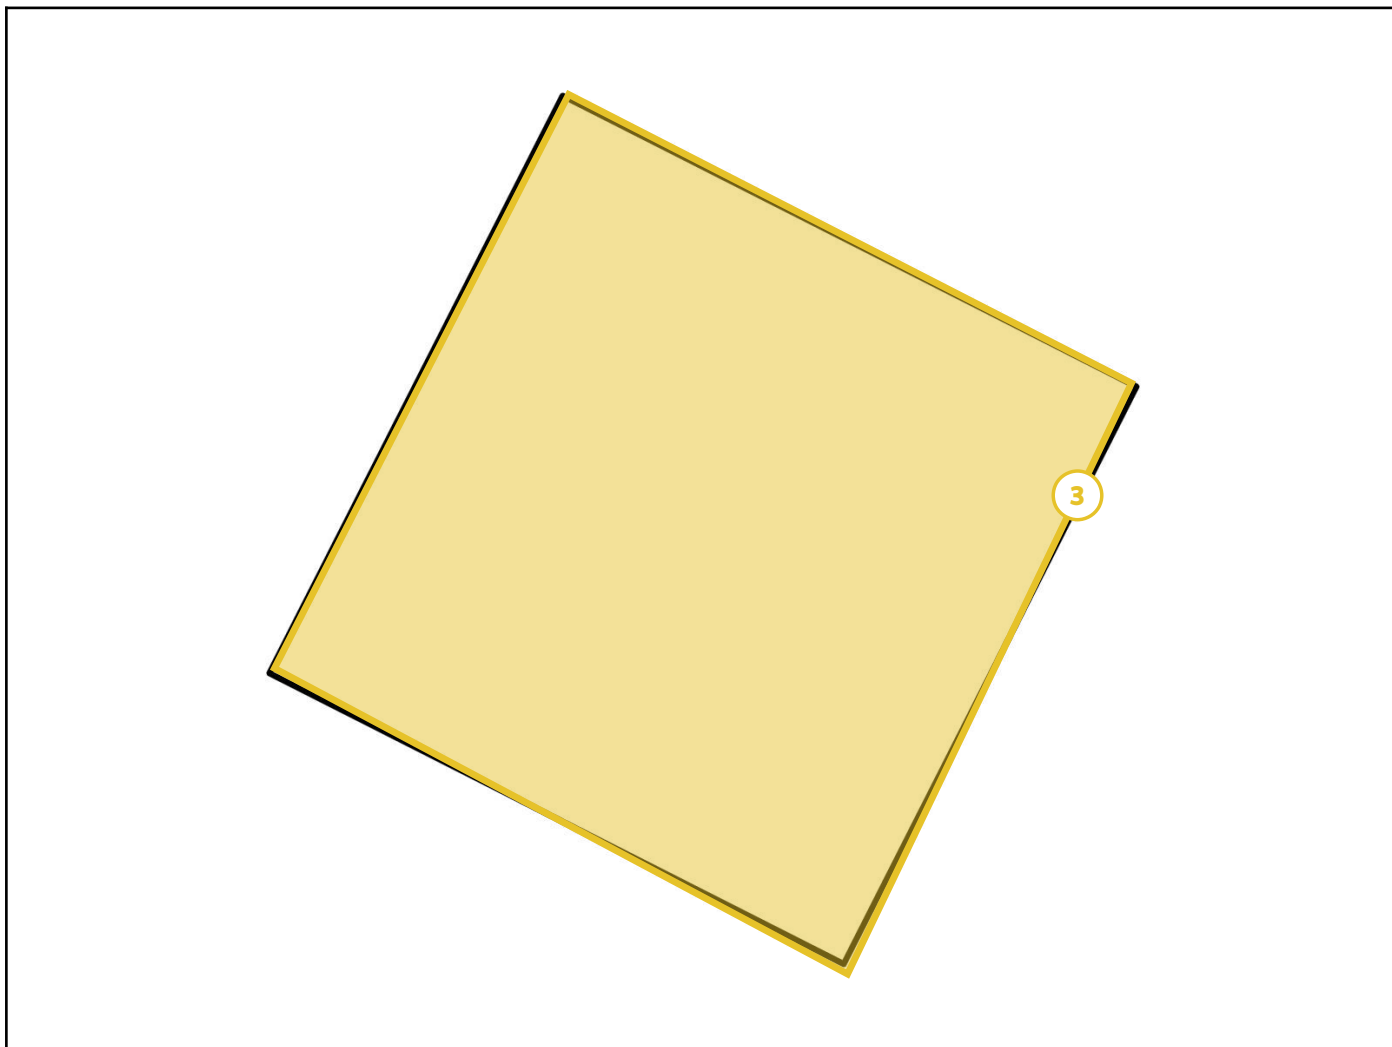
Plan 3.1: Tuinhuis

Beschrijving	Type	Actie
3. Golfplaten	Asbestmateriaal	Zorgvuldig beheren

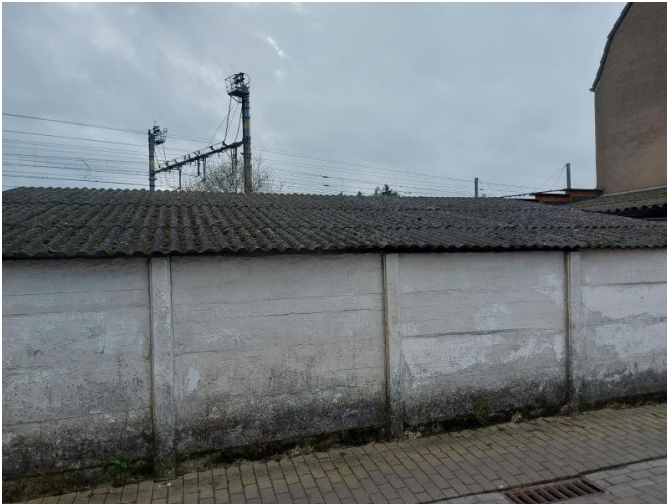
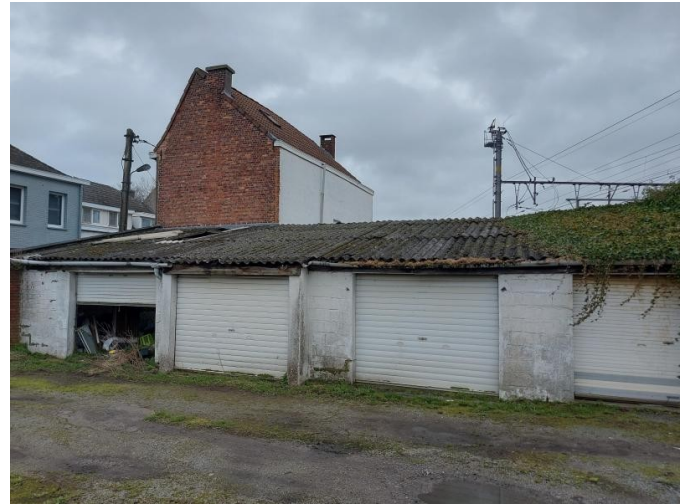
Eindbeoordeling materiaalrisico	Hoog materiaalrisico en/of hoge kans op vezelvrijgave
---------------------------------	---

Gebondenheid	Categorie 1: hechtgebonden in oorsprong
Asbestsoort (vezeltype)	Crocidoliet aanwezig
Asbestconcentratie	Laag (< 50%)
Afschermingsgraad van het gehele materiaal	Geheel of deels vrij aan de buitenlucht
Toestand van het materiaal	Zwaar beschadigd, zwaar verweerd

Beschrijving	Golfplaten
Omgeving	Buiten
Primaire drager	Schuin dak
Asbestmateriaal	Dak- en gevelbekleding - Golfplaat
Bindmiddel van asbestmateriaal	Cement
Gebondenheid op basis van bindmiddel	Hecht
Hoeveelheid (oppervlakte - aantal)	• 140,00 m ² - 1 stuk

Totale oppervlakte	140,00 m ²
Eenvoudig bereikbaar	Ja
Bevestigingswijze	<ul style="list-style-type: none">• Geschroefd
Identificatiemethode	Vaststelling zonder monstername
Destructieve handeling voor identificatie	Nee

Dringend verwijderen

- Zorg voor een veilig beheer. Vermijd het beschadigen van het asbestmateriaal. Controleer de toestand jaarlijks op wijzigingen.
- Zorg voor een veilig beheer en verwijder dit asbestmateriaal wanneer het bij werken eenvoudig bereikbaar wordt. Controleer de toestand jaarlijks op wijzigingen.
- Hemelwater dat afspoelt van asbestcement daken of gevels kan asbestdeeltjes bevatten. Gebruik het enkel voor gesloten circuits (bv. spoelen toiletten). Reinig na het vervangen van het dak of de gevel de dakgoten en regenwaterput of -ton om asbesthoudend sediment of slib te verwijderen

- Eenvoudige handelingen: enkel door erkend asbestverwijderaar
Verwijdering door een erkende asbestverwijderaar - eenvoudige handelingen: zonder beschadiging of breken, te verwijderen materiaal bevochtigen/fixeren, in daarvoor voorzien afvalzakken te steken en af te voeren. Beschermingsmaatregelen (masker FFP3, pak, handschoenen,...) in acht nemen voor de verwijderaar en de omgeving

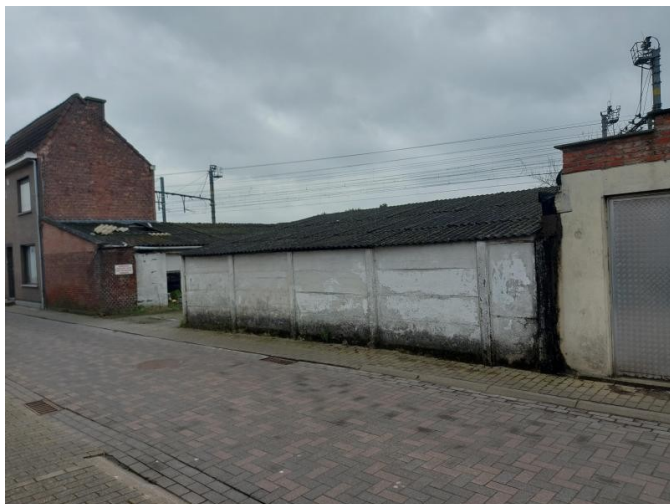
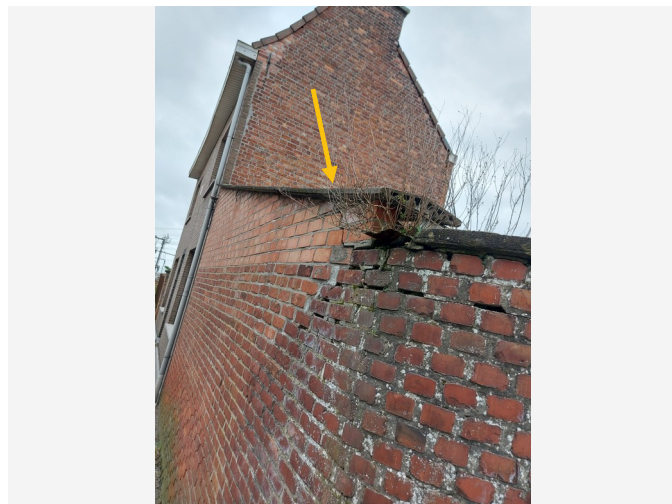
Eindbeoordeling materiaalrisico	Laag materiaalrisico en/of verlaagde kans op vezelvrijgave
---------------------------------	--

Gebondenheid	Categorie 1: hechtgebonden in oorsprong
Asbestsoort (vezeltype)	Crocidoliet aanwezig
Asbestconcentratie	Laag (< 50%)
Afschermingsgraad van het gehele materiaal	Geheel of deels vrij aan de buitenlucht
Toestand van het materiaal	Licht beschadigd, licht verweerd. Intact materiaal type Pical – asbestboard of categorie III 'gebondenheid'

Beschrijving	Dekstenen
Omgeving	Buiten
Primaire drager	Wand buitenschil
Asbestmateriaal	Deksteen, muurkap - Hol
Bindmiddel van asbestmateriaal	Cement
Gebondenheid op basis van bindmiddel	Hecht
Hoeveelheid (oppervlakte - dikte - aantal)	• 2,22 m ² - 5,00 cm - 1 stuk
Totaal volume	0,111 m ³

Eenvoudig bereikbaar	Ja
Bevestigingswijze	<ul style="list-style-type: none">• Verlijmd, ingegoten, versmeerd
Identificatiemethode	Vaststelling zonder monstername
Destructieve handeling voor identificatie	Nee
Opmerking	6lm langs de straatzijde. Mogelijk is er onder de begroeiing achteraan ook een asbesthoudende deksteen aanwezig. Breedte 37cm

Zorgvuldig beheren

- Zorg voor een veilig beheer. Vermijd het beschadigen van het asbestmateriaal. Controleer de toestand jaarlijks op wijzigingen.
- Zorg voor een veilig beheer en verwijder dit asbestmateriaal wanneer het bij werken eenvoudig bereikbaar wordt. Controleer de toestand jaarlijks op wijzigingen.

- Eenvoudige handelingen: enkel door erkend asbestverwijderaar
Verwijdering door een erkende asbestverwijderaar - eenvoudige handelingen: zonder beschadiging of breken, te verwijderen materiaal bevochtigen/fixeren, in daarvoor voorzien afvalzakken te steken en af te voeren. Beschermingsmaatregelen (masker FFP3, pak, handschoenen,...) in acht nemen voor de verwijderaar en de omgeving

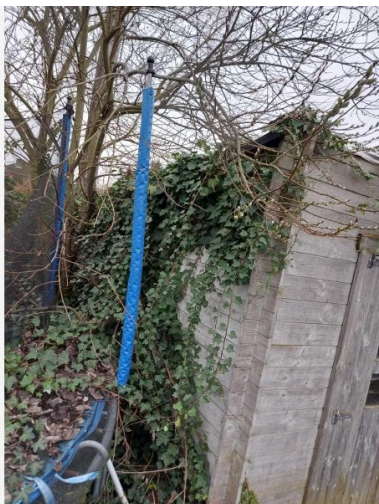
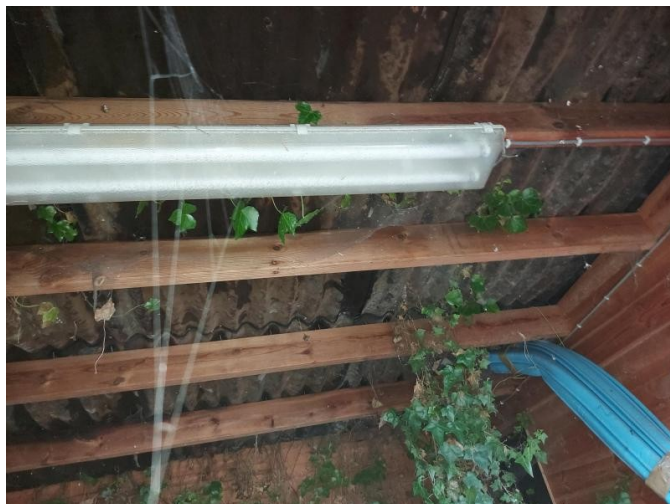
Eindbeoordeling materiaalrisico	Laag materiaalrisico en/of verlaagde kans op vezelvrijgave
---------------------------------	--

Gebondenheid	Categorie 1: hechtgebonden in oorsprong
Asbestsoort (vezeltype)	Crocidoliet aanwezig
Asbestconcentratie	Laag (< 50%)
Afschermingsgraad van het gehele materiaal	Geheel of deels vrij aan de buitenlucht
Toestand van het materiaal	Licht beschadigd, licht verweerd. Intact materiaal type Pical – asbestboard of categorie III 'gebondenheid'

Beschrijving	Golfplaten
Omgeving	Buiten
Primaire drager	Schuin dak
Asbestmateriaal	Dak- en gevelbekleding - Golfplaat
Bindmiddel van asbestmateriaal	Bitumen (roofing, teer, asfalt)
Gebondenheid op basis van bindmiddel	Hecht
Hoeveelheid (oppervlakte - aantal)	• 10,00 m ² - 1 stuk
Totale oppervlakte	10,00 m ²

Eenvoudig bereikbaar	Ja
Bevestigingswijze	<ul style="list-style-type: none">• Geschroefd
Identificatiemethode	Vaststelling zonder monstername
Destructieve handeling voor identificatie	Nee
Opmerking	Het is niet zeker dat dit asbesthoudend is.

Zorgvuldig beheren

- Zorg voor een veilig beheer. Vermijd het beschadigen van het asbestmateriaal. Controleer de toestand jaarlijks op wijzigingen.
- Zorg voor een veilig beheer en verwijder dit asbestmateriaal wanneer het bij werken eenvoudig bereikbaar wordt. Controleer de toestand jaarlijks op wijzigingen.
- Hemelwater dat afspoelt van asbestcement daken of gevels kan asbestdeeltjes bevatten. Gebruik het enkel voor gesloten circuits (bv. spoelen toiletten). Reinig na het vervangen van het dak of de gevel de dakgoten en regenwaterput of -ton om asbesthoudend sediment of slib te verwijderen

- Eenvoudige handelingen: enkel door erkend asbestverwijderaar
Verwijdering door een erkende asbestverwijderaar - eenvoudige handelingen: zonder beschadiging of breken, te verwijderen materiaal bevochtigen/fixeren, in daarvoor voorzien afvalzakken te steken en af te voeren. Beschermingsmaatregelen (masker FFP3, pak, handschoenen,...) in acht nemen voor de verwijderaar en de omgeving

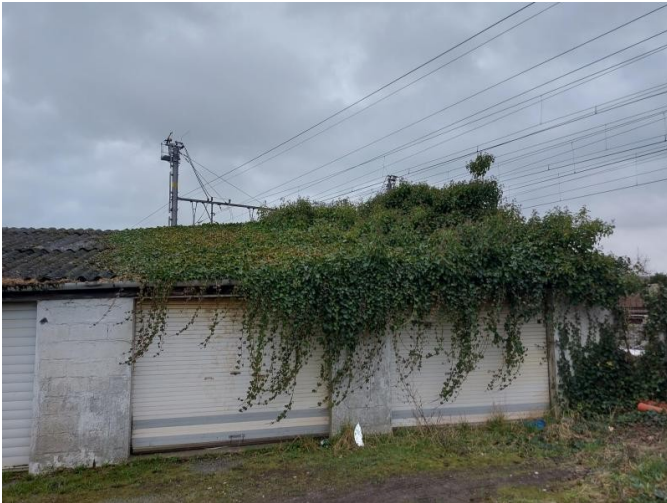
Situeringfoto

Permanente beperking

Reden: Overwoekerende vegetatie

Uitleg van de asbestdeskundige: Niet op te lossen binnen redelijke termijn / kostprijs. Het is niet uitgesloten dat er onder de vegetatie asbest aanwezig is.

(Asbest)materiaal	Deksteen, muurkap - Hol
Karakterisatie	Asbest (verdacht)
Primaire drager	Schuin dak

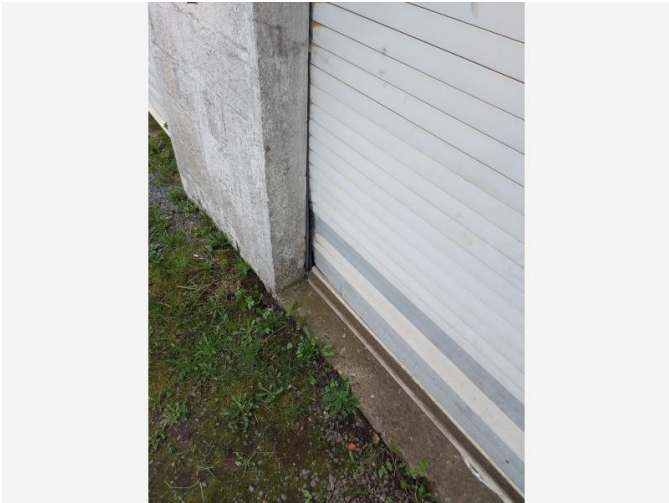
Situeringfoto

Permanente beperking

Reden: Slotvaste toegangspoort, -deur of -luik

Uitleg van de asbestdeskundige: De poorten zijn slotvast en/of in te slechte staat om te openen. Er zijn geen sleutels aanwezig. De kosten voor een slotenmaker zijn niet gewenst.

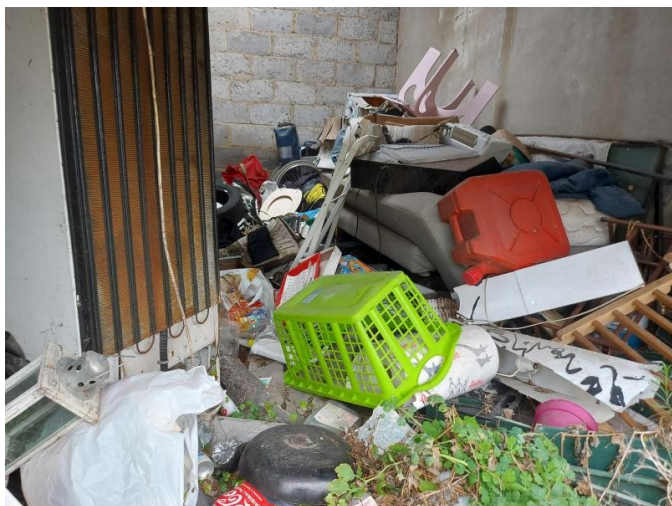
Situeringfoto

Permanente beperking

Reden: Materiaal in opslag

Uitleg van de asbestdeskundige: Het is niet uitgesloten dat er onder of tussen de inboedel nog asbesthoudende materialen aanwezig is.

(Asbest)materiaal	Dak- en gevelbekleding - Golfplaat
Karakterisatie	Asbest (verdacht)
Primaire drager	Vloer

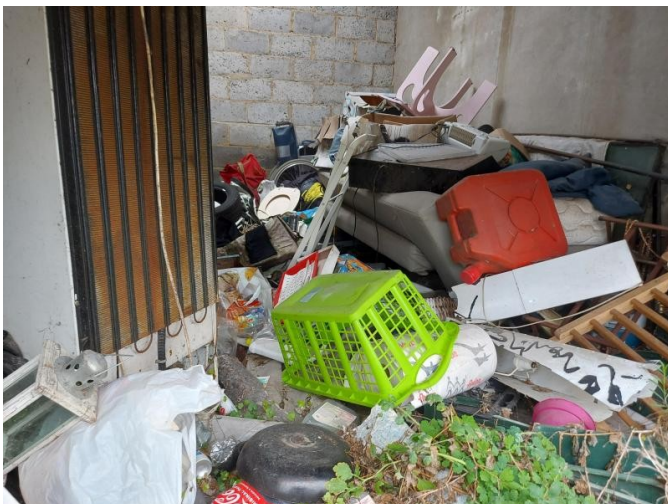
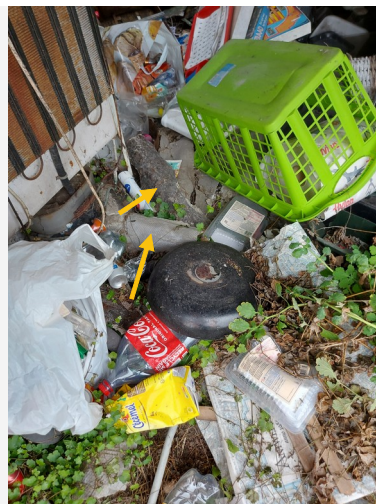
Beschrijving	Golfplaten
Type afvalstof	Betreft resten (contaminatie) van verwerking of beschadiging
Type resten (contaminatie)	<ul style="list-style-type: none">• Stukken, fragmenten (vermengd in materiaal)
Besmette materialen	<ul style="list-style-type: none">• Bodem
Bron van de resten	Golfplaten
Omgeving	Binnen
Primaire drager	Vloer
Gebondenheid resten	Hecht
Hoeveelheid (gewicht - aantal)	<ul style="list-style-type: none">• 20,00 kg - 1 stuk
Totaal gewicht	20,00 kg
Eenvoudig bereikbaar	Ja
Identificatiemethode	Vaststelling zonder monsternamen
Opmerking	Gewicht is moeilijk in te schatten. Het betreft enkele fragmenten van verwerking van het golfplatendak. Mogelijk zijn er elders nog dergelijke fragmenten of zelfs volle platen als reserve opgeslaan.

- Verwijder het asbestafval.

- Eenvoudige handelingen: mag via doe-het-zelf of door werknemer(s) met opleidingsattest eenvoudige handelingen
Verwijdering zonder beschadiging of breken, gelieve te verwijderen materiaal te bevochtigen/fixeren, in daarvoor voorzien afvalzakken te steken en af te voeren of te laten ophalen. Gelieve beschermingsmaatregelen (masker FFP3, pak, handschoenen,...) in acht te nemen voor de verwijderaar en de omgeving

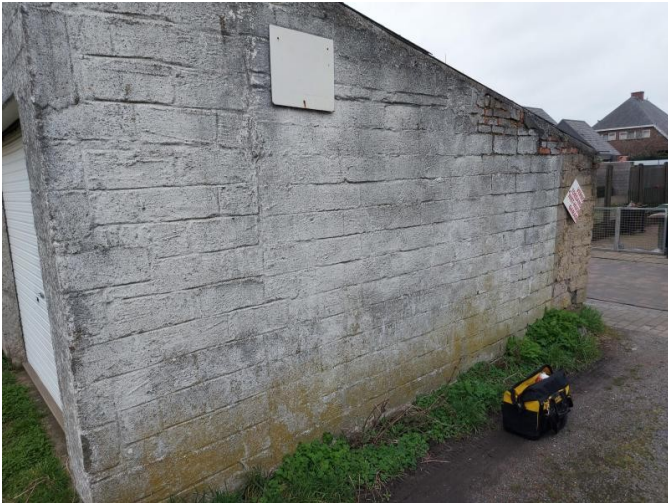
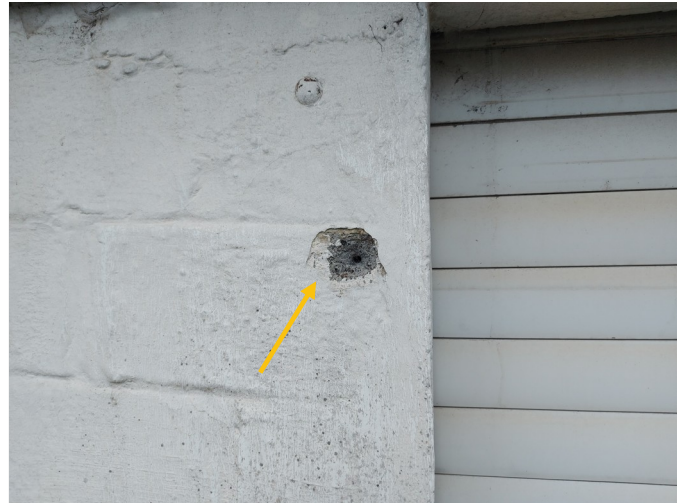
Fiche 8: Crepi

Geen asbest

#	Type	Referentie	Resultaat
8.1	Mengmonster	BDA24025/6	Geen asbest

Primaire drager	Wand buitenschil
Bindmiddel van materiaal	Cement
Gebondenheid op basis van bindmiddel	Hecht
Hoeveelheid (gewicht - aantal)	• 1.000,00 kg - 1 stuk
Totaal gewicht	1.000,00 kg
Identificatiemethode	Vaststelling met monstername
Destructieve handeling voor identificatie	Nee
Opmerking	±40m ² . Het gewicht is onmogelijk om in te schatten.
