Asbestinventarisatetest

Doornweg 4, 9260 Wichelen

Attestnummer : 20230821-000373.000

Uitgegeven op : 21.08.2023

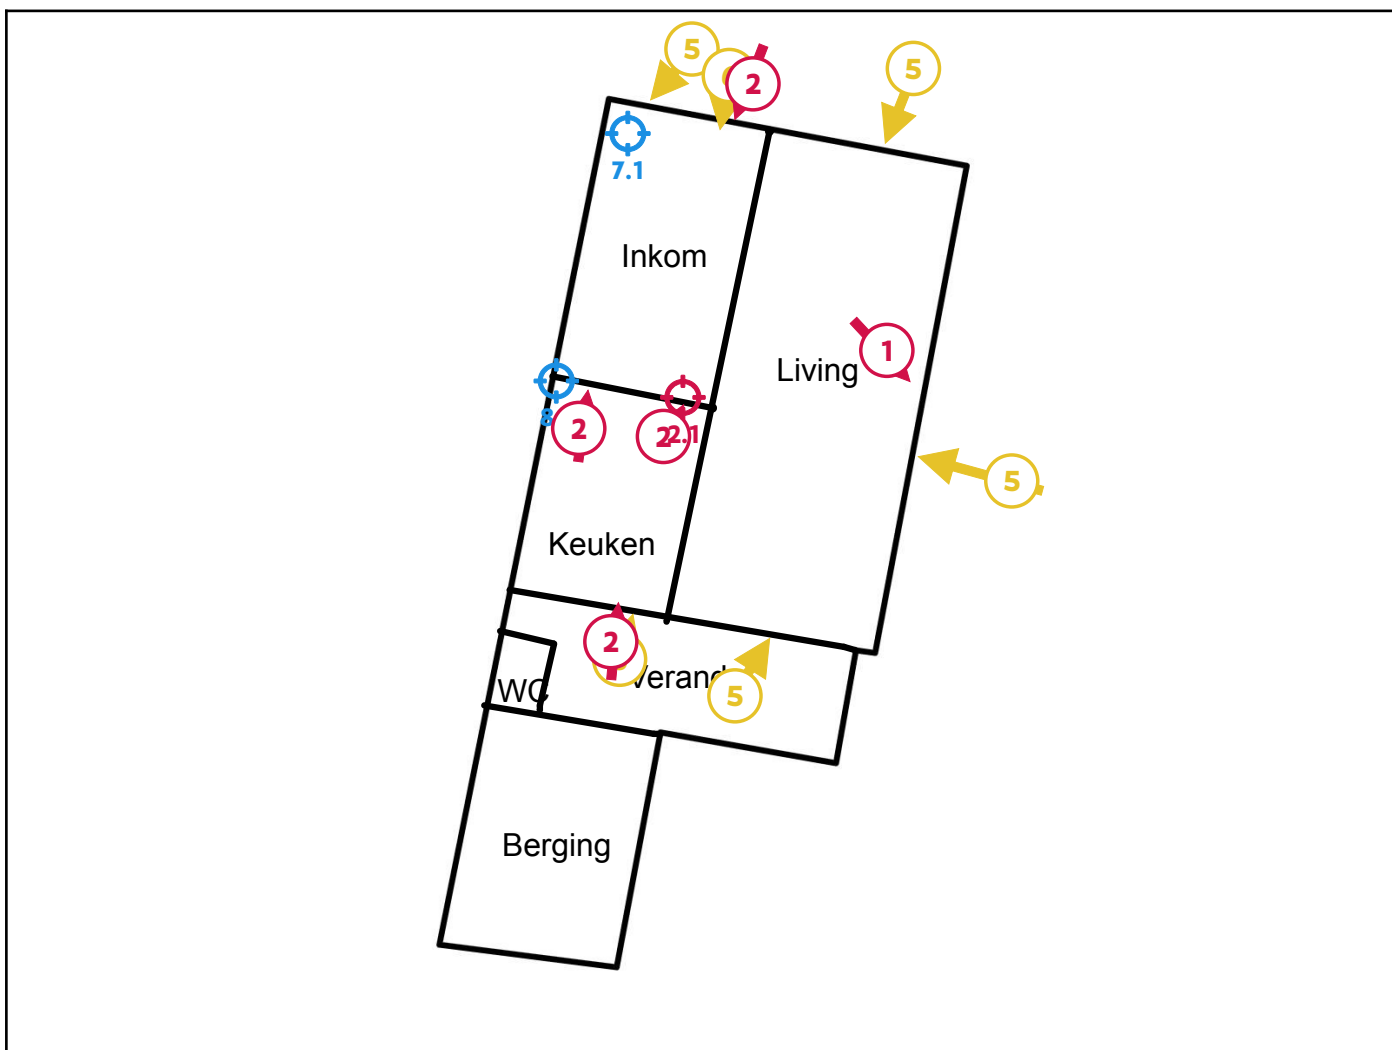
Plan 1.2: Gelijkvloers

Beschrijving	Type	Actie
1. Koord	Asbestmateriaal	Dringend verwijderen
2. Mastieken	Asbestmateriaal	Dringend verwijderen
2.1 Code: BDA23169/7	Puntmonster	-
5. Mastieken	Asbestmateriaal	Zorgvuldig beheren
6. Glasal	Asbestmateriaal	Zorgvuldig beheren
7. Pleisterwerk plafonds	Geen asbest	-
7.1 Code: BDA23169/6	Mengmonster	-

8. Pleisterwerk muren	Geen asbest	-
8.1 Code: BDA23169/5	Mengmonster	-

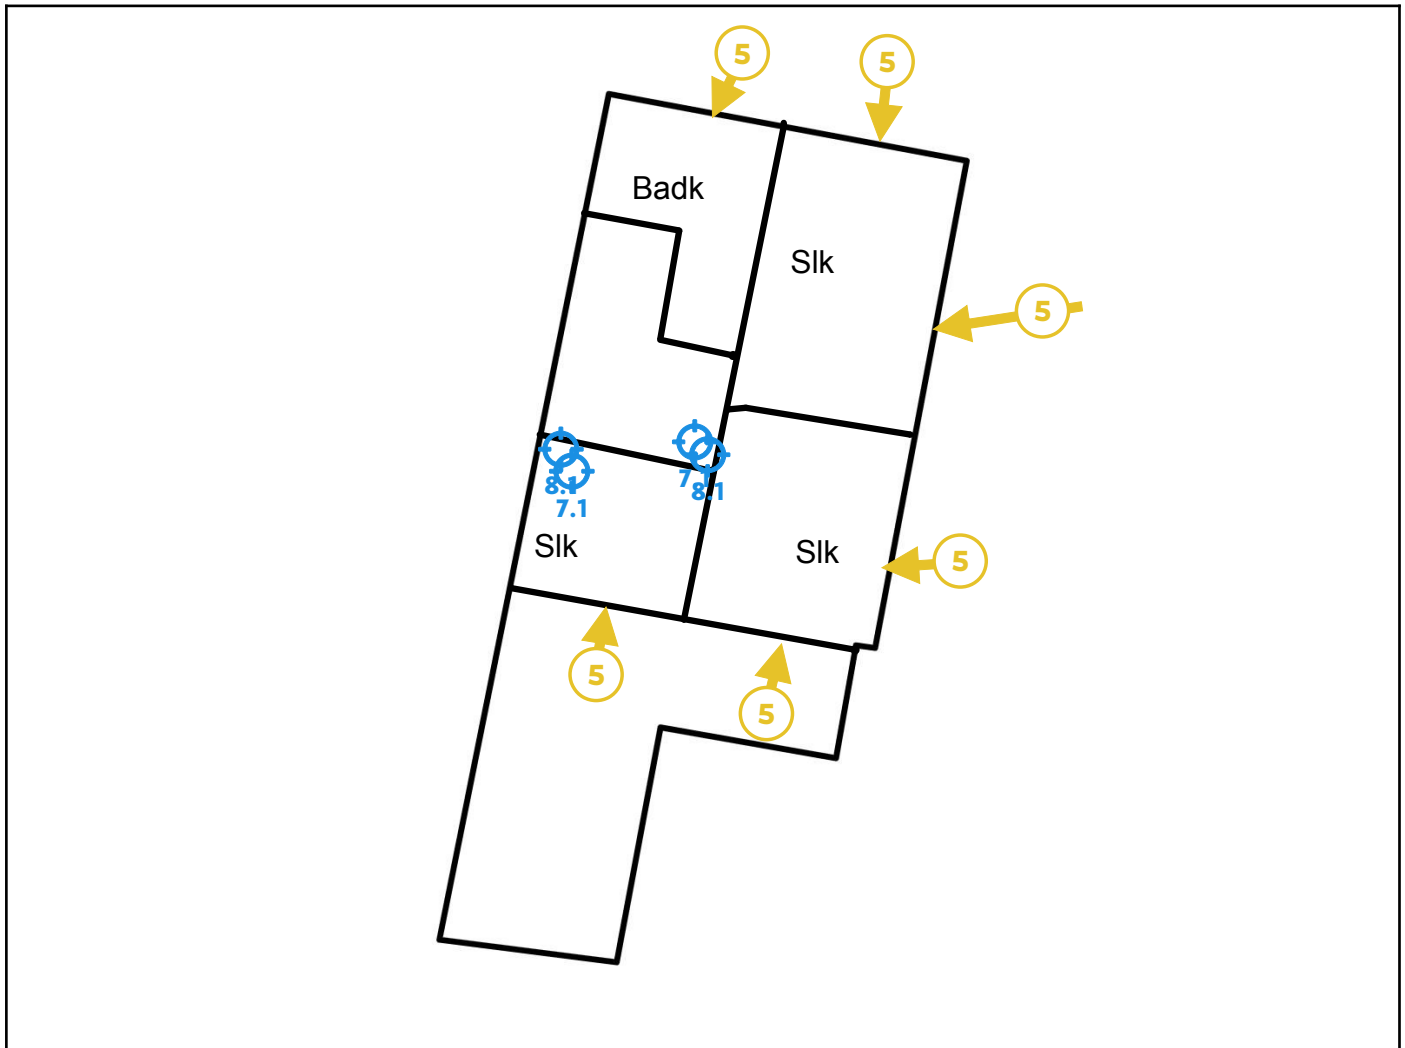
Plan 1.3: Eerste verdieping

Beschrijving	Type	Actie
5. Mastieken	Asbestmateriaal	Zorgvuldig beheren
7. Pleisterwerk plafonds	Geen asbest	-
7.1 Code: BDA23169/6	Mengmonster	-
8. Pleisterwerk muren	Geen asbest	-
8.1 Code: BDA23169/5	Mengmonster	-

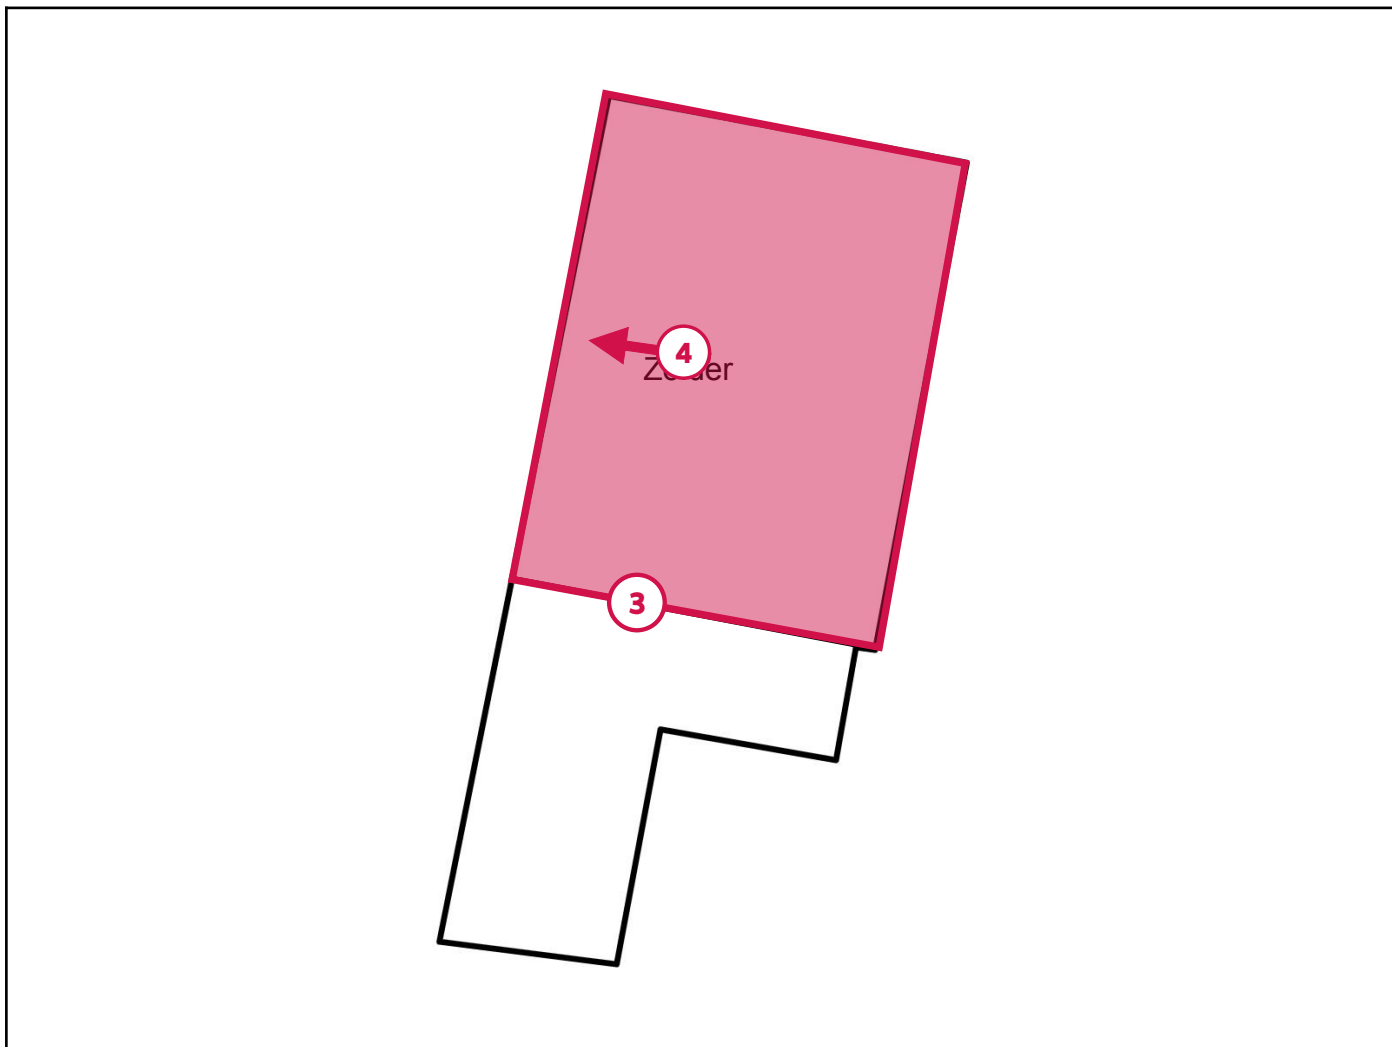
Plan 1.4: Zolder / dak

Beschrijving	Type	Actie
3. Dakleien	Asbestmateriaal	Dringend verwijderen
4. Leien	Asbestmateriaal	Dringend verwijderen

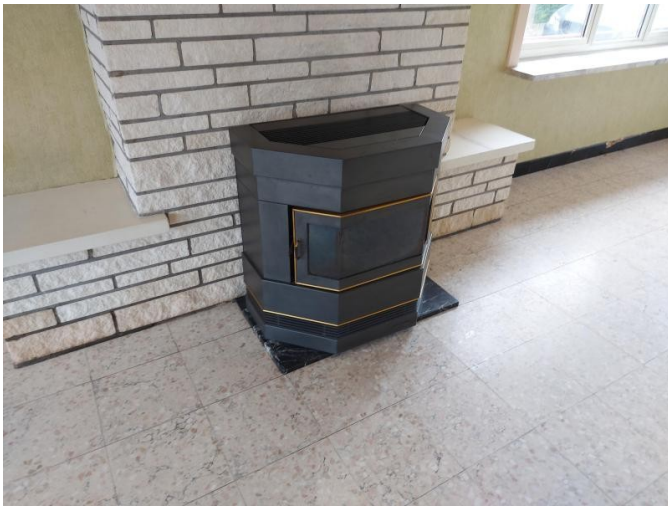
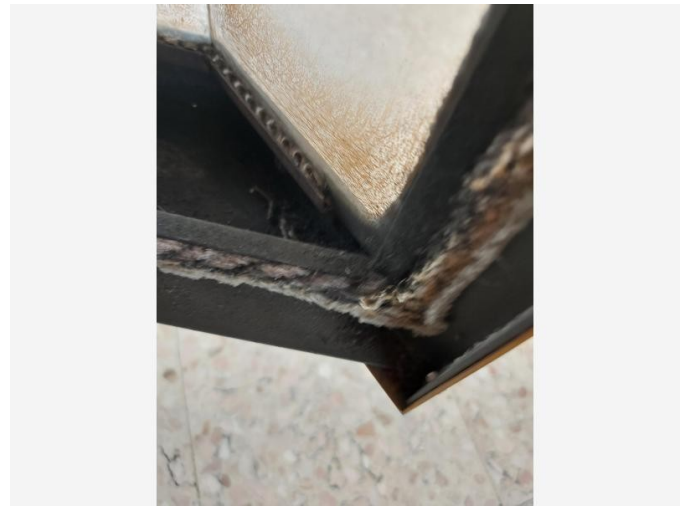
Het asbestmateriaal valt onder de mijlpaal van 2034.

Eindbeoordeling materiaalrisico	Hoog materiaalrisico en/of hoge kans op vezelvrijgave
---------------------------------	---

Gebondenheid	Categorie 3: niet-hechtgebonden met weinig of geen matrix
Asbestsoort (vezeltype)	Crocidoliet aanwezig
Asbestconcentratie	Hoog ($\geq 50\%$)
Afschermingsgraad van het gehele materiaal	Geheel of deels (ook) vrij aan de binnenlucht
Toestand van het materiaal	Matig beschadigd, matig verweerd

Beschrijving	Koord
Omgeving	Binnen
Primaire drager	HVAC infrastructuur en uitrusting
Asbestmateriaal	Koord, lint, band, strip
Bindmiddel van asbestmateriaal	Weinig of geen bindmiddel (textiel, bevloeking, ...)
Gebondenheid op basis van bindmiddel	Niet-hechtgebonden
Hoeveelheid (lengte - omtrek - aantal)	• 2,00 m - 4,00 cm - 1 stuk
Totale oppervlakte	0,08 m ²
Eenvoudig bereikbaar	Ja
Bevestigingswijze	• Geklemd

Dringend verwijderen

- Verwijder dit asbestmateriaal zo snel mogelijk. Volg de toestand goed op.

- Eenvoudige handelingen: mag via doe-het-zelf of door werknemer(s) met opleidingsattest eenvoudige handelingen
Verwijdering zonder beschadiging of breken, gelieve te verwijderen materiaal te bevochtigen/fixeren, in daarvoor voorzien afvalzakken te steken en af te voeren of te laten ophalen. Gelieve beschermingsmaatregelen (masker FFP3, pak, handschoenen,...) in acht te nemen voor de verwijderaar en de omgeving. Het is belangrijk om goed te fixeren.

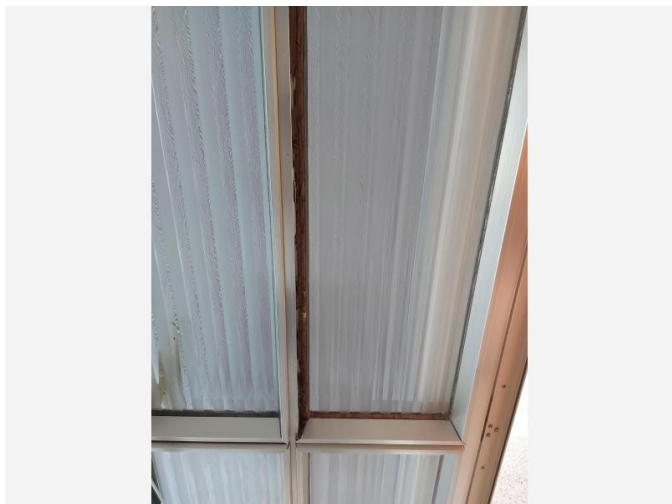
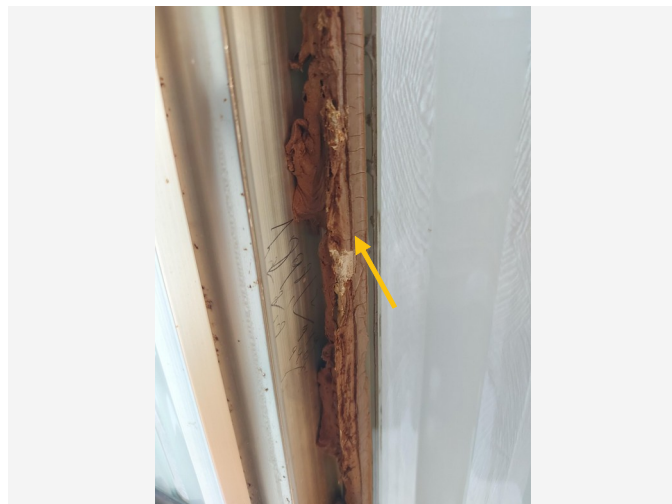
- Plan 1.2: Gelijkvloers

Het asbestmateriaal valt onder de mijlpaal van 2040.

Eindbeoordeling materiaalrisico	Hoog materiaalrisico en/of hoge kans op vezelvrijgave
---------------------------------	---

Gebondenheid	Categorie 1: hechtgebonden in oorsprong
Asbestsoort (vezeltype)	Alleen chrysotiel
Asbestconcentratie	Laag (< 50%)
Afschermingsgraad van het gehele materiaal	Geheel of deels (ook) vrij aan de binnenlucht
Toestand van het materiaal	Zwaar beschadigd, zwaar verweerd

#	Type	Referentie	Resultaat
2.1	Puntmonster	BDA23169/7	Chrysotiel

Beschrijving	Mastieken
Omgeving	Binnen
Primaire drager	Wandopening verticaal (raam, deur, ...)
Asbestmateriaal	In-situ afwerkingslagen - Pasta, stopverf, voegsel, stopsel, vulsel, mastiek, katten, ...
Bindmiddel van asbestmateriaal	Kitten, mastiek, pasta
Gebondenheid op basis van bindmiddel	Hecht
Hoeveelheid (gewicht - aantal)	<ul style="list-style-type: none">100,00 kg - 1 stuk

Dringend verwijderen

- Verwijder dit asbestmateriaal zo snel mogelijk. Volg de toestand goed op.

- Eenvoudige handelingen: mag via doe-het-zelf of door werknemer(s) met opleidingsattest eenvoudige handelingen
Verwijdering zonder beschadiging of breken, gelieve te verwijderen materiaal te bevochtigen/fixeren, in daarvoor voorzien afvalzakken te steken en af te voeren of te laten ophalen. Gelieve beschermingsmaatregelen (masker FFP3, pak, handschoenen,...) in acht te nemen voor de verwijderaar en de omgeving

Deur volledig te verwijderen. Bekijken of dit in zijn geheel opgehaald kan worden. Anders verwijdering in hermetische zone.

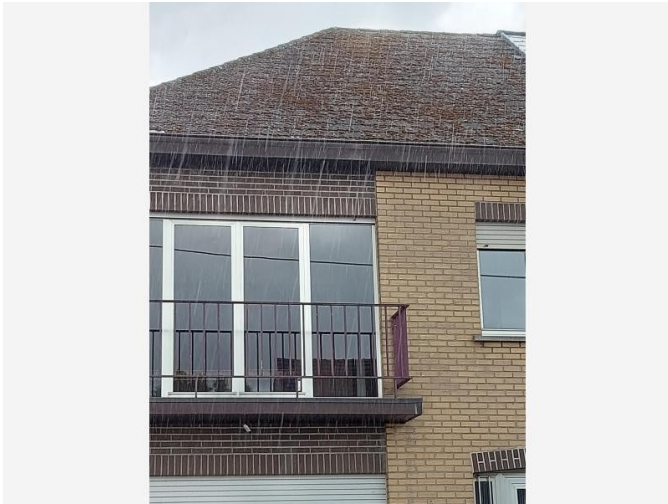
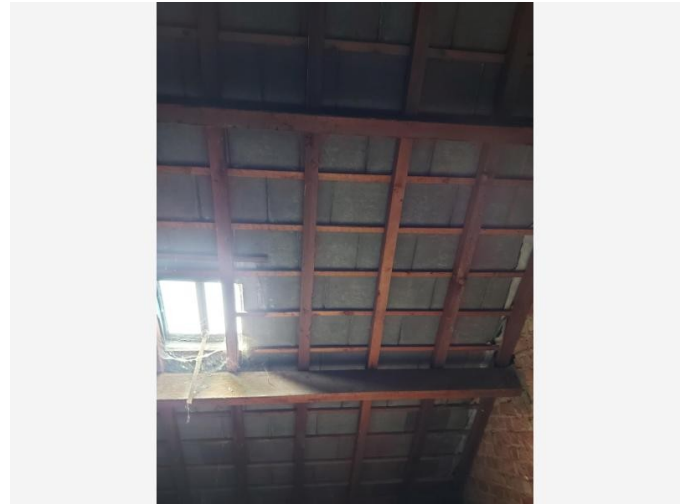
- Plan 1.4: Zolder / dak

Het asbestmateriaal valt onder de mijlpaal van 2034.

Eindbeoordeling materiaalrisico	Hoog materiaalrisico en/of hoge kans op vezelvrijgave
---------------------------------	---

Gebondenheid	Categorie 1: hechtgebonden in oorsprong
Asbestsoort (vezeltype)	Crocidoliet aanwezig
Asbestconcentratie	Laag (< 50%)
Afschermingsgraad van het gehele materiaal	Geheel of deels (ook) vrij aan de binnenlucht
Toestand van het materiaal	Matig beschadigd, matig verweerd

Beschrijving	Dakleien
Omgeving	Grenst aan binnen- en buitenlucht
Primaire drager	Schuin dak
Asbestmateriaal	Dak- en gevelbekleding - Lei, shingle
Bindmiddel van asbestmateriaal	Cement
Gebondenheid op basis van bindmiddel	Hecht
Hoeveelheid (oppervlakte - aantal)	• 95,00 m ² - 1 stuk
Totale oppervlakte	95,00 m ²

Dringend verwijderen

- Zorg voor een veilig beheer. Vermijd het beschadigen van het asbestmateriaal. Controleer de toestand jaarlijks op wijzigingen.
- Zorg voor een veilig beheer en verwijder dit asbestmateriaal wanneer het bij werken eenvoudig bereikbaar wordt. Controleer de toestand jaarlijks op wijzigingen.
- Hemelwater dat afspoelt van asbestcement daken of gevels kan asbestdeeltjes bevatten. Gebruik het enkel voor gesloten circuits (bv. spoelen toiletten). Reinig na het vervangen van het dak of de gevel de dakgoten en regenwaterput of -ton om asbesthoudend sediment of slib te verwijderen

- Eenvoudige handelingen: enkel door erkend asbestverwijderaar
Verwijdering door een erkende asbestverwijderaar - eenvoudige handelingen: zonder beschadiging of breken, te verwijderen materiaal bevochtigen/fixeren, in daarvoor voorzien afvalzakken te steken en af te voeren. Beschermingsmaatregelen (masker FFP3, pak, handschoenen,...) in acht nemen voor de verwijderaar en de omgeving

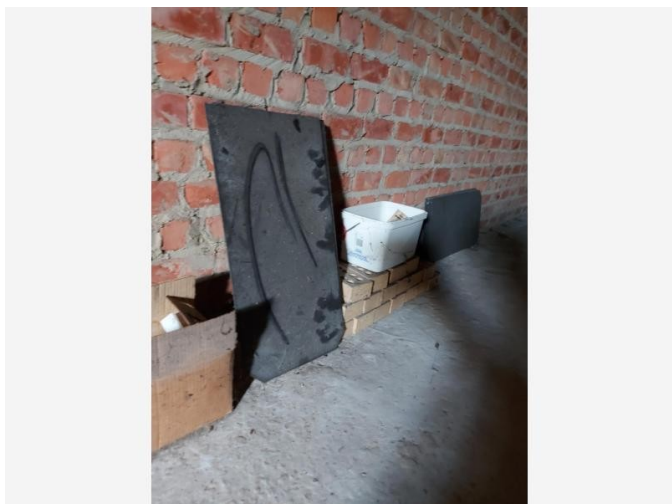
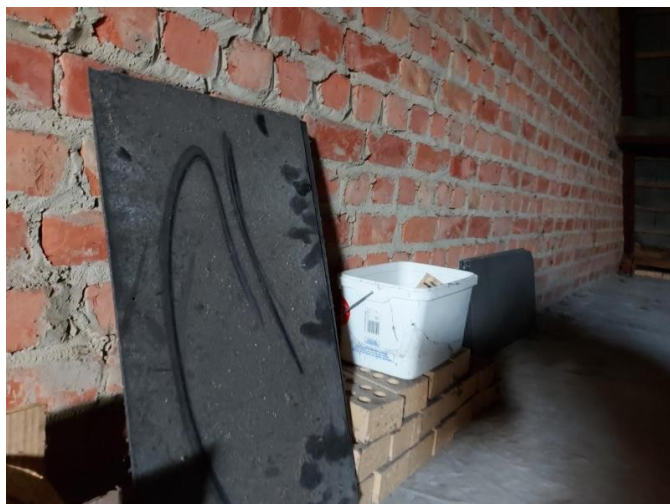
- Plan 1.4: Zolder / dak

Beschrijving	Leien
Type afvalstof	Betreft stock-voorraad of gedemonteerde asbestmaterialen
Aanwezige resten	Leien
Omgeving	Binnen
Primaire drager	Vloer
Asbestmaterialen	<ul style="list-style-type: none">Dak- en gevelbekleding - Lei, shingle
Bindmiddel van asbestmateriaal	Cement
Gebondenheid op basis van bindmiddel	Hecht
Hoeveelheid (gewicht - aantal)	<ul style="list-style-type: none">1,00 kg - 8 stuks
Totaal gewicht	8,00 kg
Eenvoudig bereikbaar	Ja
Identificatiemethode	Vaststelling zonder monstername
Opmerking	Ongeveer 8 stuks

Dringend verwijderen

- Verwijder het asbestafval.

- Eenvoudige handelingen: mag via doe-het-zelf of door werknemer(s) met opleidingsattest eenvoudige handelingen
Verwijdering zonder beschadiging of breken, gelieve te verwijderen materiaal te bevochtigen/fixeren, in daarvoor voorzien afvalzakken te steken en af te voeren of te laten ophalen. Gelieve beschermingsmaatregelen (masker FFP3, pak, handschoenen,...) in acht te nemen voor de verwijderaar en de omgeving

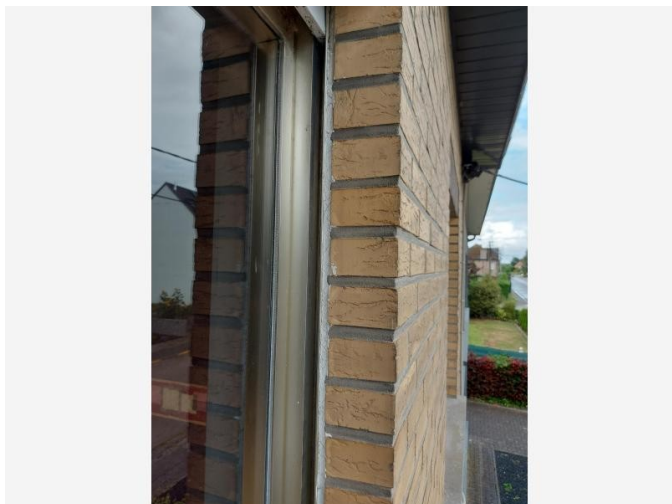
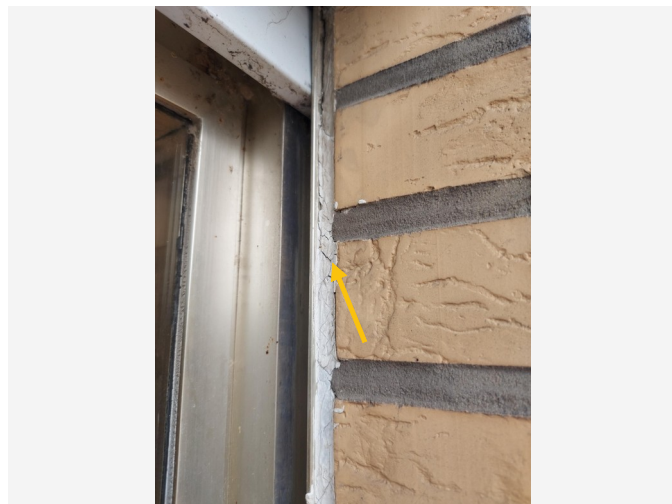
- Plan 1.2: Gelijkvloers
- Plan 1.3: Eerste verdieping

Het asbestmateriaal valt onder de mijlpaal van 2040.

Eindbeoordeling materiaalrisico	Laag materiaalrisico en/of verlaagde kans op vezelvrijgave
---------------------------------	--

Gebondenheid	Categorie 1: hechtgebonden in oorsprong
Asbestsoort (vezeltype)	Amfibool aanwezig, uitgezonderd crocidoliet
Asbestconcentratie	Laag (< 50%)
Afschermingsgraad van het gehele materiaal	Geheel of deels vrij aan de buitenlucht
Toestand van het materiaal	Licht beschadigd, licht verweerd. Intact materiaal type Pical – asbestboard of categorie III 'gebondenheid'

Beschrijving	Mastieken
Omgeving	Buiten
Primaire drager	Wandopening verticaal (raam, deur, ...)
Asbestmateriaal	In-situ afwerkingslagen - Pasta, stopverf, voegsel, stopsel, vulsel, mastiek, kitten, ...
Bindmiddel van asbestmateriaal	Kitten, mastiek, pasta
Gebondenheid op basis van bindmiddel	Hecht
Hoeveelheid (gewicht - aantal)	• 100,00 kg - 1 stuk
Totaal gewicht	100,00 kg
Eenvoudig bereikbaar	Ja

Zorgvuldig beheren

- Zorg voor een veilig beheer. Vermijd het beschadigen van het asbestmateriaal. Controleer de toestand jaarlijks op wijzigingen.
- Zorg voor een veilig beheer en verwijder dit asbestmateriaal wanneer het bij werken eenvoudig bereikbaar wordt. Controleer de toestand jaarlijks op wijzigingen.

- Hermetische zone (erkend asbestverwijderaar)
Indien de asbestverwijdering niet kan plaatsvinden met eenvoudige handelingen zonder het materiaal te beschadigen of breken dient de verwijdering in een hermetische zone te gebeuren.

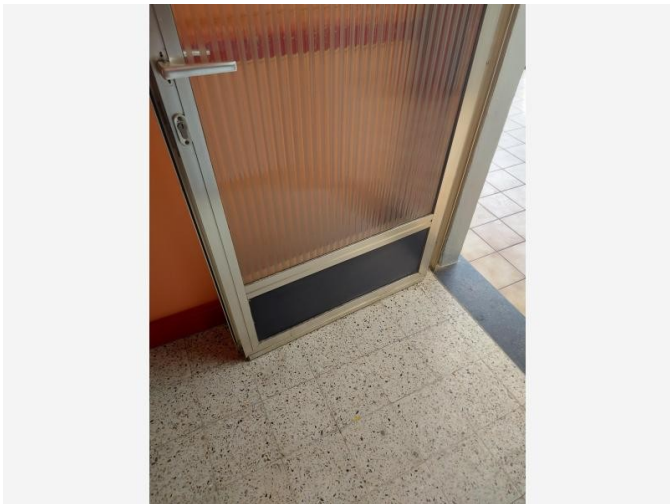
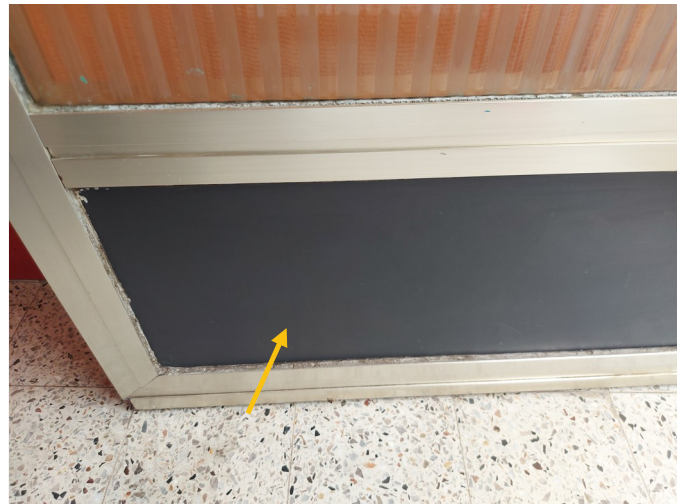
- Plan 1.2: Gelijkvloers

Het asbestmateriaal valt onder de mijlpaal van 2040.

Eindbeoordeling materiaalrisico	Laag materiaalrisico en/of verlaagde kans op vezelvrijgave
---------------------------------	--

Gebondenheid	Categorie 1: hechtgebonden in oorsprong
Asbestsoort (vezeltype)	Crocidoliet aanwezig
Asbestconcentratie	Laag (< 50%)
Afschermingsgraad van het gehele materiaal	Geheel of deels (ook) vrij aan de binnenlucht
Toestand van het materiaal	Onbeschadigd, niet verweerd

Beschrijving	Glasal
Omgeving	Grenst aan binnen- en buitenlucht
Primaire drager	Wandopening verticaal (raam, deur, ...)
Asbestmateriaal	Plaat, paneel, tablet - Geëmailleerd, type Glasal
Bindmiddel van asbestmateriaal	Cement
Gebondenheid op basis van bindmiddel	Hecht
Hoeveelheid (oppervlakte - dikte - aantal)	• 0,60 m ² - 0,99 cm - 1 stuk
Totaal volume	0,006 m ³
Eenvoudig bereikbaar	Ja

Zorgvuldig beheren

- Zorg voor een veilig beheer. Vermijd het beschadigen van het asbestmateriaal. Controleer de toestand jaarlijks op wijzigingen.
- Zorg voor een veilig beheer en verwijder dit asbestmateriaal wanneer het bij werken eenvoudig bereikbaar wordt. Controleer de toestand jaarlijks op wijzigingen.

- Eenvoudige handelingen: enkel door erkend asbestverwijderaar
Verwijdering door een erkende asbestverwijderaar - eenvoudige handelingen: zonder beschadiging of breken, te verwijderen materiaal bevochtigen/fixeren, in daarvoor voorzien afvalzakken te steken en af te voeren. Beschermingsmaatregelen (masker FFP3, pak, handschoenen,...) in acht nemen voor de verwijderaar en de omgeving

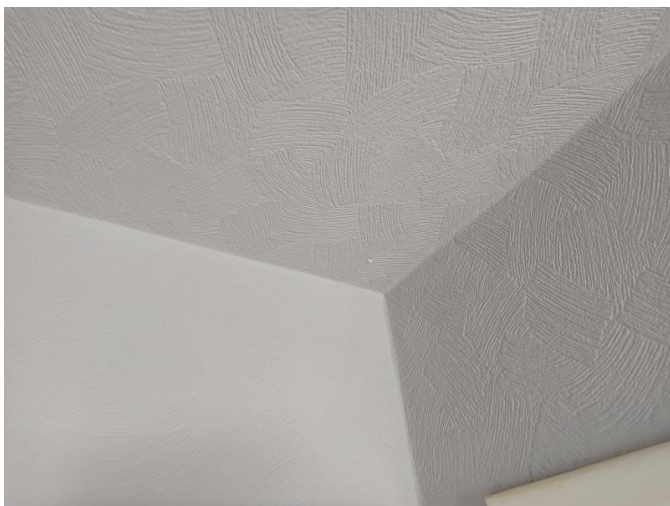
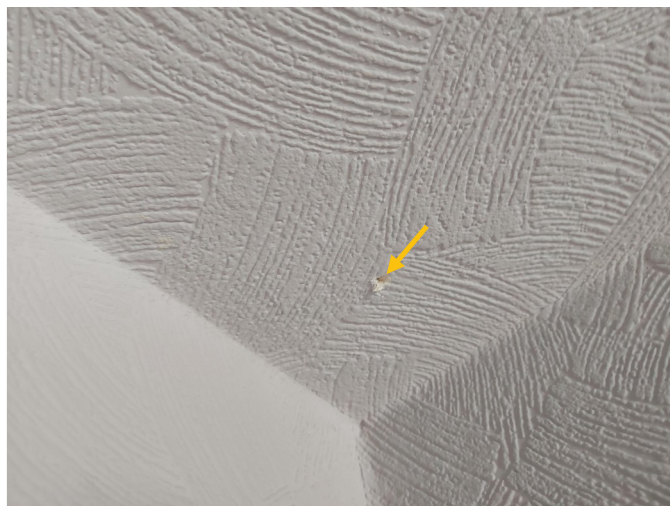
Fiche 7: Pleisterwerk plafonds

Geen asbest

#	Type	Referentie	Resultaat
7.1	Mengmonster	BDA23169/6	Geen asbest

Beschrijving	Pleisterwerk plafonds
Omgeving	Binnen
Primaire drager	Plafond

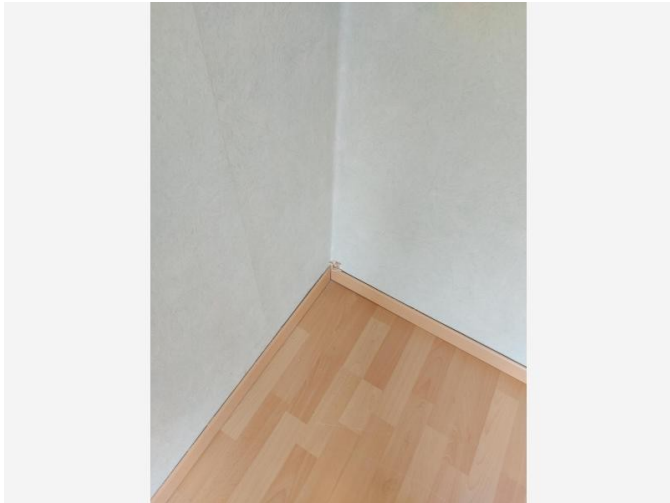
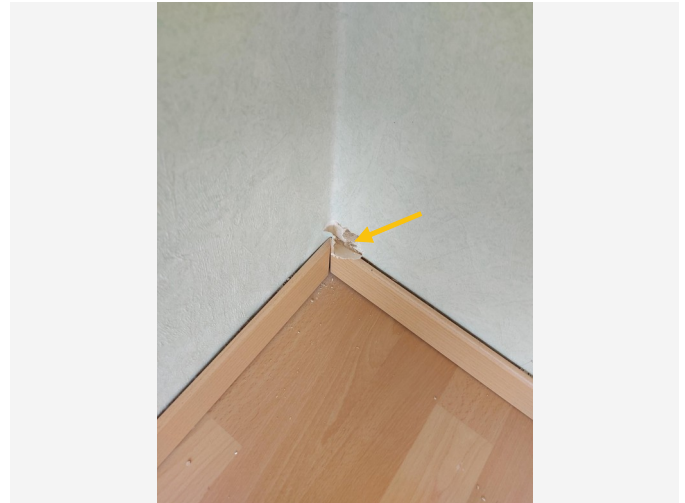
Geen asbest

#	Type	Referentie	Resultaat
8.1	Mengmonster	BDA23169/5	Geen asbest

Beschrijving	Pleisterwerk muren
Omgeving	Binnen
Primaire drager	Binnenwand
