# Asbestinventarisatetest

Mevrouw Courtmanspark 121, 9200 Dendermonde

Attestnummer : 20240927-000045.000

Uitgegeven op : 27.09.2024

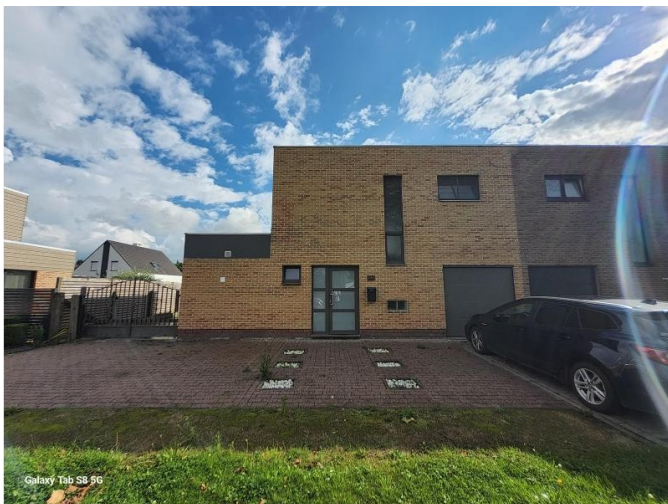
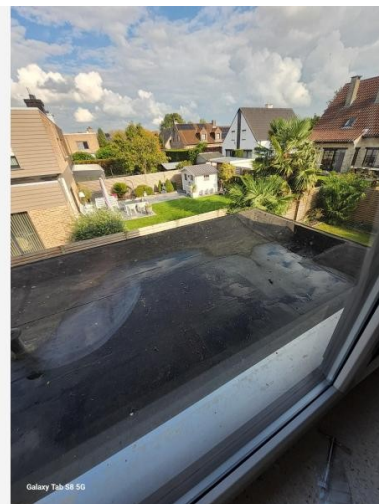
Overzichtsfoto

Detailfoto

| Eindbeoordeling materiaalrisico | Laag materiaalrisico en/of verlaagde kans op vezelvrijgave |

| Gebondenheid | Categorie 1: hechtgebonden in oorsprong |
| Asbestsoort (vezeltype) | Alleen chrysotiel |
| Asbestconcentratie | Laag (< 50%) |
| Afschermingsgraad van het gehele materiaal | Geheel of deels vrij aan de buitenlucht |
| Toestand van het materiaal | Licht beschadigd, licht verweerd. Intact calciumsilicaatmateriaal of categorie III 'gebondenheid' |

| Beschrijving | Roofing dakbedekking |
| Asbestmateriaal | Dak- en gevelbekleding - Roofing |
| Opmerking | Roofing die werd aangebracht voor 2001 of waarvan het jaar van plaatsing niet gekend is wordt beschouwd als asbestverdacht. De roofing werd niet bemonsterd gezien de functionaliteit hierna niet meer gegarandeerd kan worden (risico op lekkage). Er wordt geadviseerd om bij een eventuele dakrenovatie alsnog over te gaan tot monstername teneinde asbest te kunnen aantonen of uitsluiten. |

Het asbestmateriaal valt onder de mijlpaal van 2040.

Zorgvuldig beheren

- Scherm in afwachting van verwijdering het asbestmateriaal af van luchtstromingen en verstoring: bijvoorbeeld door het te verpakken, te fixeren, af te dekken, signalisatie - afbakening aan te brengen, ...
- Hemelwater dat afspoelt van asbestcement daken of gevels kan asbestdeeltjes bevatten. Gebruik het enkel voor gesloten circuits (bv. spoelen toiletten). Reinig na het vervangen van het dak of de gevel de dakgoten en regenwaterput of -ton om asbesthoudend sediment of slib te verwijderen
- Voer bijkomende staalname(s) uit.

- Eenvoudige handelingen: enkel door erkend asbestverwijderaar  
Indien de asbesttoepassing niet zonder  $\hat{a}$   $\dagger$   $\star$ wijziging van toestand  $\hat{a}$   $\dagger$   $\boxtimes$  of zonder vezelvrijgave kan verwijderd worden.

Deze verwijdermethode valt onder de vorm van eenvoudige handelingen  $\hat{a}$   $\dagger$   $\star$ enkel door erkend asbestverwijderaar  $\dagger$   $\boxtimes$  conform de VLAREM en de Codex Welzijn op het werk. De toepassing kan immers niet worden verwijderd zonder  $\hat{a}$   $\dagger$   $\star$ wijziging van de toestand  $\hat{a}$   $\dagger$   $\boxtimes$ . Alle maatregelen opgenomen in de

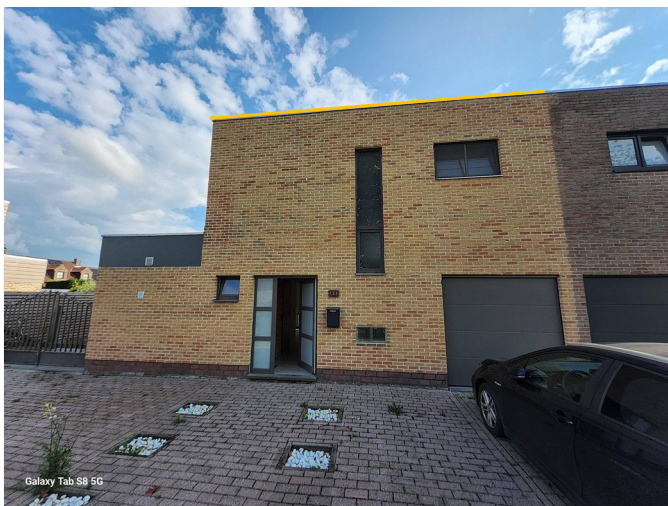
Situeringfoto

**Reden:** Het te onderzoeken materiaal situeert zich hoger dan 3,50 m te rekenen vanaf een veilige ondergrond

**Uitleg van de asbestdeskundige:** Het platte dak van verdieping 1. kon niet onderzocht worden. De dakbedekking en eventuele aanhorigheden konden niet onderzocht worden.

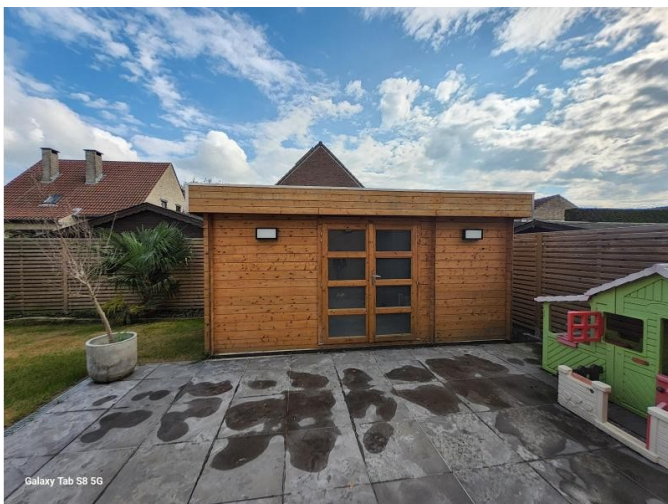
Situeringsfoto

**Bouwjaar:** 2021

*Constructies gebouwd vanaf 2001 moeten niet onderzocht worden*

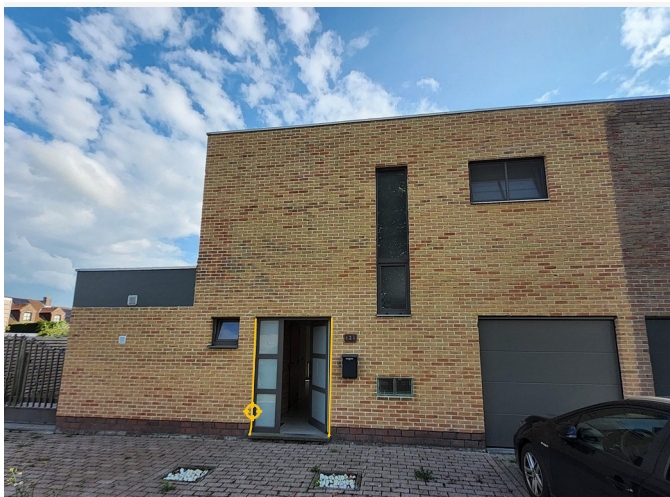
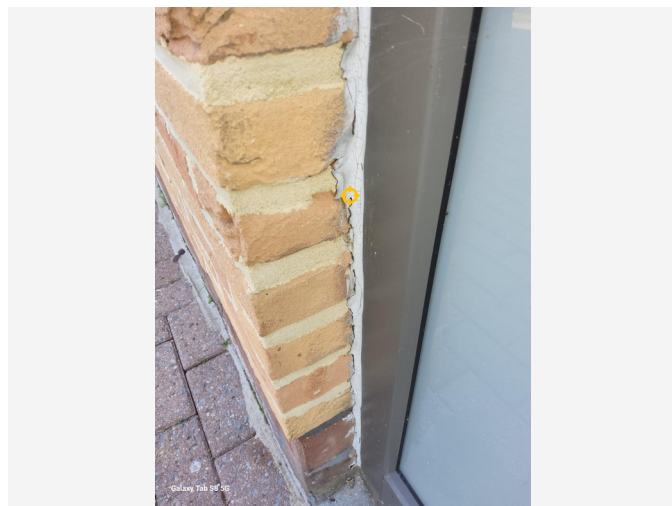
Geen asbest

| # | Type | Referentie | Resultaat |
|---|---|---|---|
| 6.1 | Puntmonster | ps01 | Geen asbest |

| <b>Beschrijving</b> | mastiek tussen gevelsteen en raamprofielen |
