Asbestinventarisatietest

Openveldstraat 57, 9340 Lede

Attestnummer : 20250903-000076.000

Niet-asbestveilig

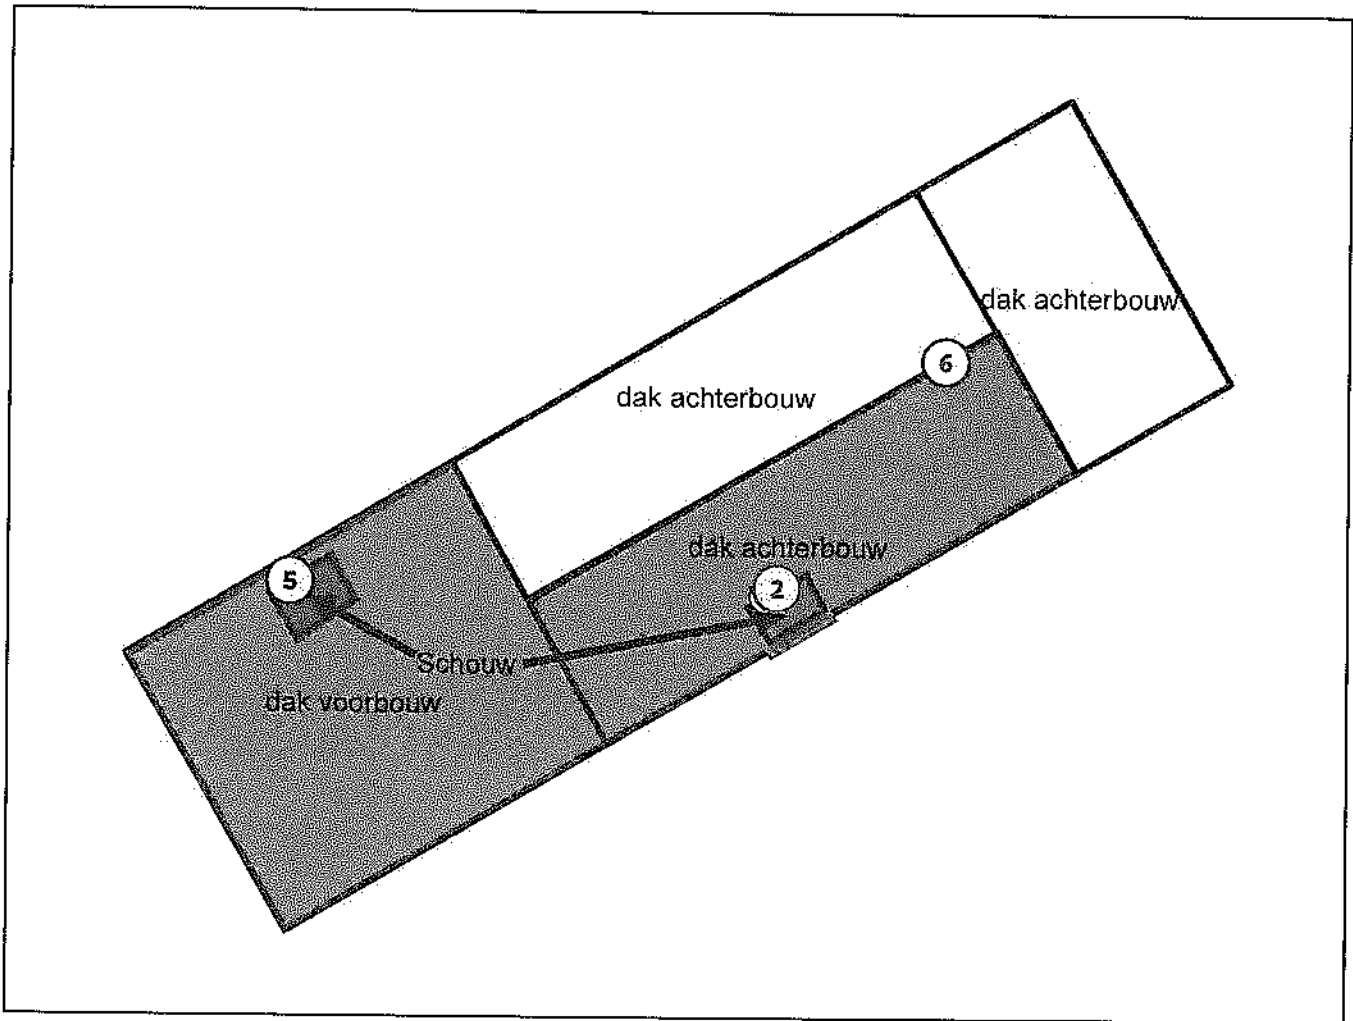
Plan 1.13: Dak (+3)

Beschrijving	Type	Actie
2. Rookgaskanaal achterbouw	Asbestmateriaal	Verwijderen
5. Schoorsteen niet onderzocht	Beperking	-
6. Onderdak	Beperking	-

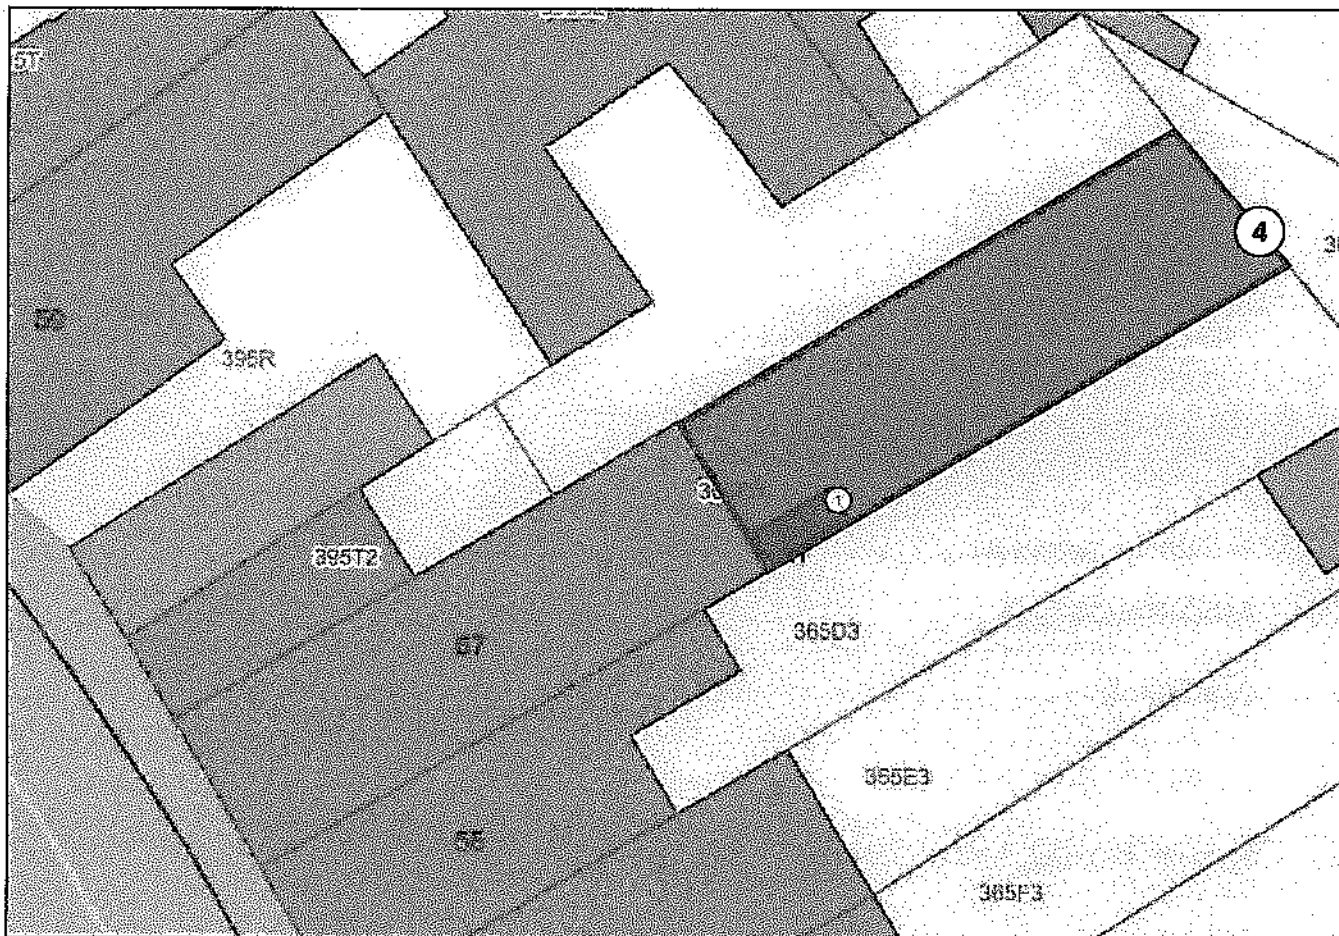
Plan 2.1: Vaststellingen buiten de constructies

Beschrijving	Type	Actie
1. Asbestcement afval tuin	Asbestmateriaal	Dringend verwijderen
1.1 Code: 4	Puntmonster	-
4. Overwoekerde tuin	Beperking	-

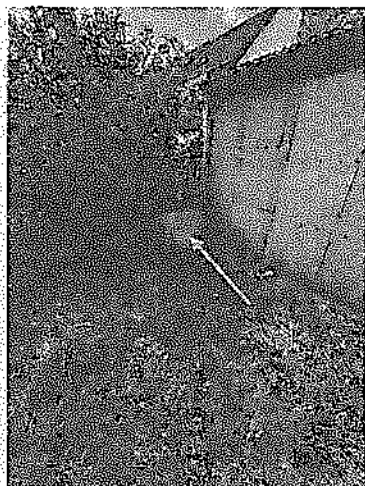
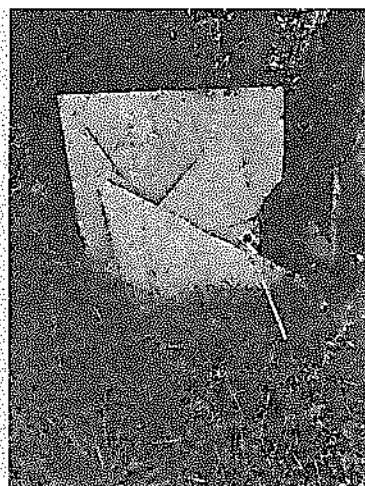
Fiche 1: Asbestcement afval tuin

Asbestmateriaal - afvalstof

#	Type	Referentie	Resultaat
1.1	Puntmonster	4	Chrysotiel

Beschrijving	Asbestcement afval tuin
Type afvalstof	Betreft stock-voorraad of gedemonteerde asbestmaterialen
Aanwezige resten	Plaatmateriaal
Omgeving	Buiten
Primaire drager	Bodem
Asbestmaterialen	<ul style="list-style-type: none">• Plaat, paneel, tablet - Generiek
Bindmiddel van asbestmateriaal	Cement
Gebondenheid op basis van bindmiddel	Hecht
Hoeveelheid (gewicht - aantal)	<ul style="list-style-type: none">• 10,00 kg - 1.stuk
Totaal gewicht	10,00 kg
Eenvoudig bereikbaar	Ja
Identificatiemethode	Vaststelling met monstername
Opmerking	Inschatting hoeveelheid. De tuin is overwoekerd (zie beperkingsfiches) waardoor er geen duidelijk beeld kan gegeven worden of er nog meer restanten van het afval aanwezig zijn in de tuin..

Dringend verwijderen

- Verwijder het asbestafval.

- Eenvoudige handelingen: mag via doe-het-zelf of door werknemer(s) met opleidingsattest eenvoudige handelingen
Eenvoudige handelingen: mag via doe-het-zelf of door werknemer(s) met opleidingsattest eenvoudige handelingen

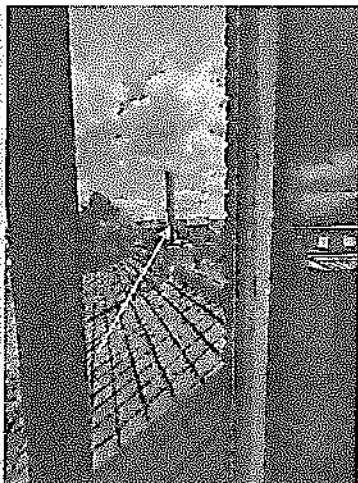
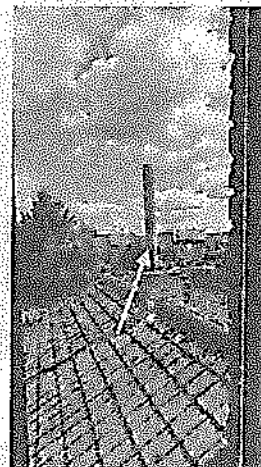
Eindbeoordeling materiaalrisico	Laag materiaalrisico en/of verlaagde kans op vezelvrijgave
---------------------------------	--

Gebondenheid	Categorie I: hechtgebonden in oorsprong
Asbestsoort (vezeltype)	Crocidoliet aanwezig
Asbestconcentratie	Laag (< 50%)
Af schermingsgraad van het gehele materiaal	Geheel of deels vrij aan de buitenlucht.
Toestand van het materiaal	Licht beschadigd, licht verweerd. Intact calciumsilicaatmateriaal of categorie III 'gebondenheid'

Beschrijving	Rookgaskanaal achterbouw
Omgeving	Buiten
Primaire drager	Schuin dak
Asbestmateriaal	Rookgaskanaal
Bindmiddel van asbestmateriaal	Cement
Gebondenheid op basis van bindmiddel	Hecht
Hoeveelheid (lengte - omtrek - dikte - aantal)	<ul style="list-style-type: none">• 1,50 m - 30,00 cm - 1,00 cm - 1 stuk
Totaal volume	0,005 m ³
Eenvoudig bereikbaar	Ja
Bevestigingswijze	<ul style="list-style-type: none">• Verlijmd, ingegoten, versmeerd
Identificatiemethode	Vaststelling zonder monstername
Destructieve handeling voor identificatie	Nee
Opmerking	Dit rookgaskanaal is aanwezig op het dak van de keuken/berging.

Verwijderen

- Zorg voor een veilig beheer. Vermijd het beschadigen van het asbestmateriaal. Controleer de toestand jaarlijks op wijzigingen.
- Voer bijkomende staalname(s) uit.

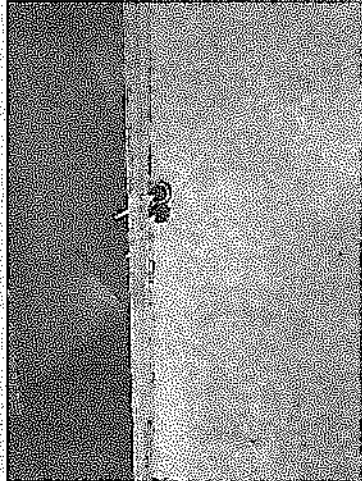
Fiche 3: Bakeliet schakelaars

Eindbeoordeling materiaalisico	Zeer laag materiaalisico en/of zeer lage kans op vezelvrijgave
--------------------------------	--

Gebondenheid	Categorie 1: hechtgebonden in oorsprong
Asbestsoort (vezeltype)	Crocidoliet aanwezig
Asbestconcentratie	Laag (< 50%)
Afschermingsgraad van het gehele materiaal	Niet stootvaste afscherming
Toestand van het materiaal	Onbeschadigd, niet verveerd

Beschrijving	Bakeliet schakelaars
Omgeving	Binnen
Primaire drager	Binnenwand
Asbestmateriaal	Plaat, paneel, tablet - Type Bakeliet
Bindmiddel van asbestmateriaal	Kunststof of -hars
Gebondenheid op basis van bindmiddel	Hecht
Hoeveelheid (oppervlakte - dikte - aantal)	• 0,50 m ² - 1,00 cm - 1 stuk
Totaal volume	0,005 m ³
Eenvoudig bereikbaar	Ja
Bevestigingswijze	• Geschroefd
Identificatiemethode	Vaststelling zonder monstername
Destructieve handeling voor identificatie	Nee
Opmerking	<p>+/- 10 stuks verspreid aanwezig in de woning.</p> <p>"Elektrische toepassingen kunnen vervaardigd zijn uit bakeliet.</p> <p>In het onderzochte inspectiegebied werden enkele van deze toepassingen aangetroffen. Bakeliet is een materiaal dat mogelijk asbest bevat. Alleen een laboratoriumonderzoek van de samenstelling kan met zekerheid bepalen of er wel of geen asbest aanwezig is.</p> <p>Voorbeelden van elektrische toepassingen waarin bakeliet kan voorkomen zijn:</p> <p>stopcontacten, lichtschakelaars, lamphouders, kleine elektrische kastjes, analoge meter, enzovoort.</p> <p>Bij het aantreffen van dergelijke materialen is het belangrijk om de samenstelling te laten analyseren door een erkend laboratorium.</p> <p>Let op: bakeliet komt in verschillende kleuren voor, maar de meest voorkomende zijn zwart en wit."</p>

- Zorg voor een veilig beheer. Vermijd het beschadigen van het asbestmateriaal. Controleer de toestand jaarlijks op wijzigingen.
- Voer bijkomende staalname(s) uit.

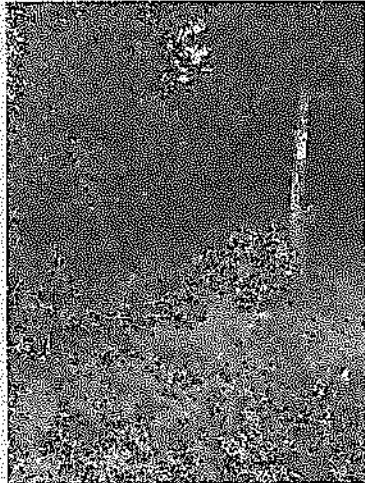
Permanente beperking

Reden: Overwoekerende vegetatie

Uitleg van de asbestdeskundige: Door de overwoekerde tuin is het mogelijk dat er nog asbestmaterialen schuilen achter de vegetatie. De opdrachtgever kon de tuin zowel op korte als op lange termijn niet vrijmaken voor onderzoek.

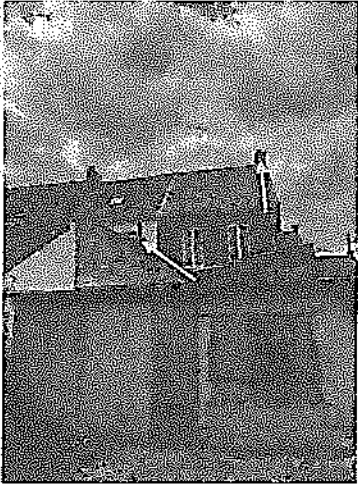
Permanente beperking

Reden: Het te onderzoeken materiaal situeert zich hoger dan 3,50 m te rekenen vanaf een veilige ondergrond

Uitleg van de asbestdeskundige: "Er is een vermoeden dat er inwendig asbesthoudende materialen aanwezig kunnen zijn in de schoorsteen.

Door de hoogte van meer dan 3,5 meter kon dit tijdens de inspectie niet visueel of auditief gecontroleerd worden. Er zijn dus geen zichtbare of hoorbare aanwijzingen, maar het risico op aanwezigheid van asbest kan niet uitgesloten worden.

Bij toekomstige werken aan de schoorsteen moet hier rekening mee worden gehouden, en is het aangeraden om eerst een aanvullend onderzoek uit te voeren."

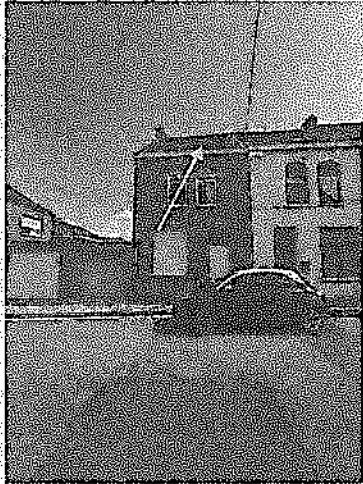
Tijdelijke beperking

Reden: Het te onderzoeken materiaal situeert zich hoger dan 3,50 m te rekenen vanaf een veilige ondergrond.

Uitleg van de asbestdeskundige: "Door de hoogte van meer dan 3,5 meter was het niet mogelijk om op een veilige en verantwoorde manier een grondige visuele controle uit te voeren van dit bouwonderdeel.

Het is belangrijk om er rekening mee te houden dat er zich op dit onderdeel nog verdachte of mogelijk risicovolle afwerkingsmaterialen kunnen bevinden die tijdens deze visuele inspectie niet onderzocht konden worden vanwege de fysieke beperkingen (zoals de hoogte of beperkte toegankelijkheid).

Bij toekomstige renovatie- of sloopwerken raden wij aan om steeds alert te zijn voor mogelijke toepassingen van asbest of andere risicovolle materialen. Bij enige twijfel is het aangewezen om een asbestonderzoek te laten uitvoeren door een deskundige."

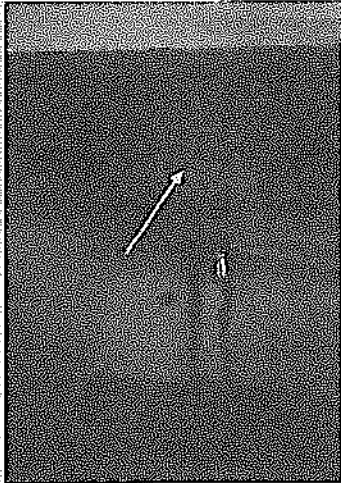
Fiche 7: Geen anti-dreunlaag aanwezig

De wastafel in de keuken is gecontroleerd. Er is geen anti-dreunlaag aanwezig.

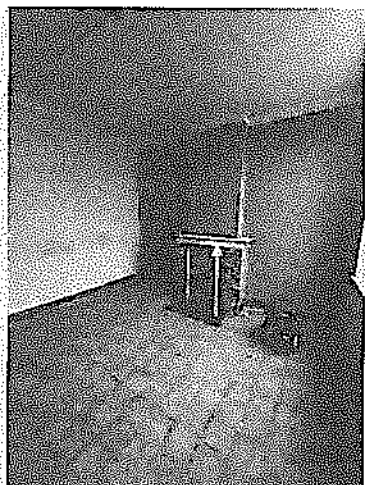
Fiche 8: Tabletten schouw niet-asbestverdacht

De tabletten van de schouwen zijn gecontroleerd. Deze bestaan uit natuursteen en zijn niet-asbestverdacht.

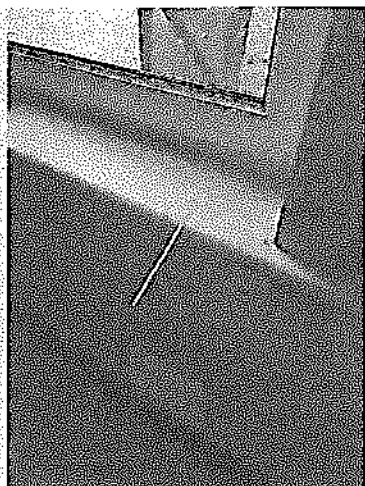
Alle vensterbanken in de woning zijn gecontroleerd. Deze bestaan uit hout en zijn niet-asbestverdacht.
