# Asbestinventarisatattest

Openveldstraat 47, 9340 Lede

Attestnummer : 20250805-000053.000

Uitgegeven op : 05.08.2025

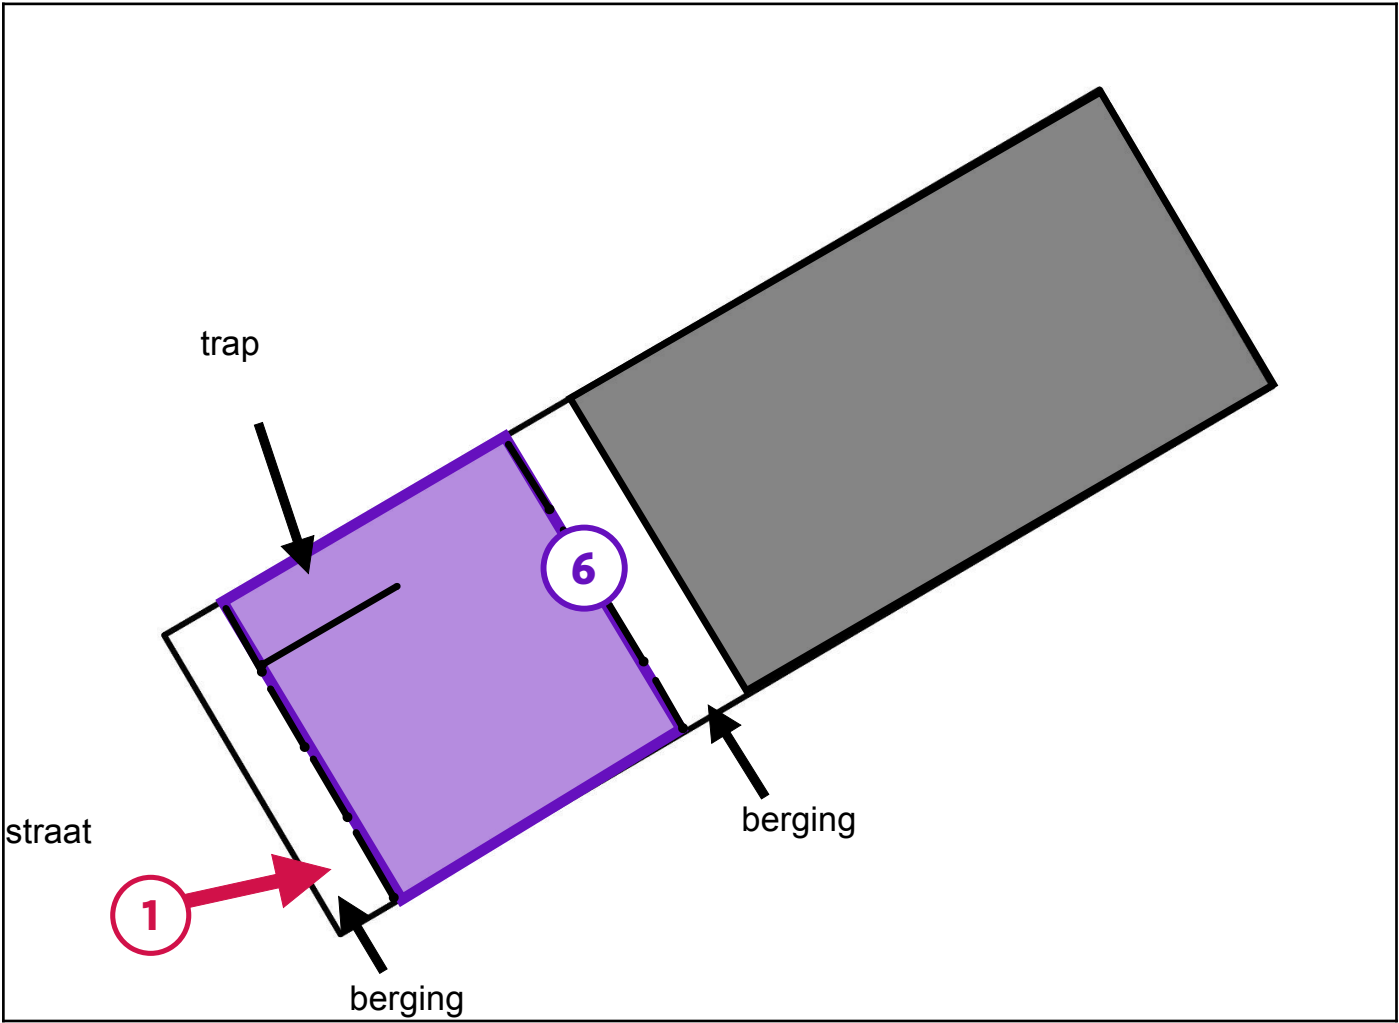
# Plan 1.2: zolderplan

| Beschrijving | Type | Actie |
|---|---|---|
| 1. resten menuiserite op zolder | Asbestmateriaal | Dringend verwijderen |

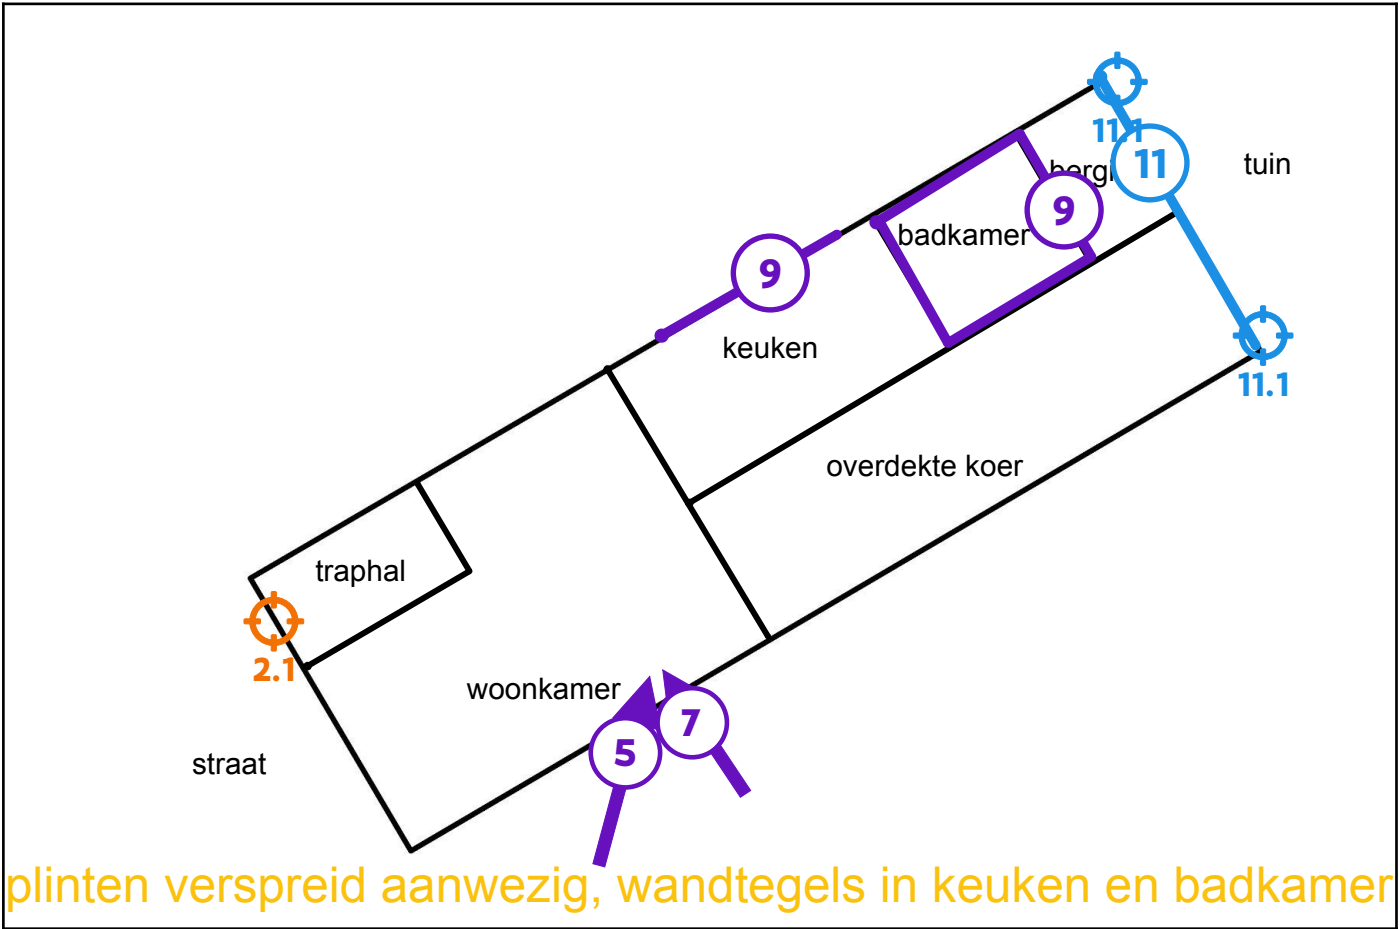
# Plan 1.3: gelijkvloers

| Beschrijving | Type | Actie |
|---|---|---|
| 2. mastiek voordeur kader/muur | Asbestmateriaal | Verwijderen |

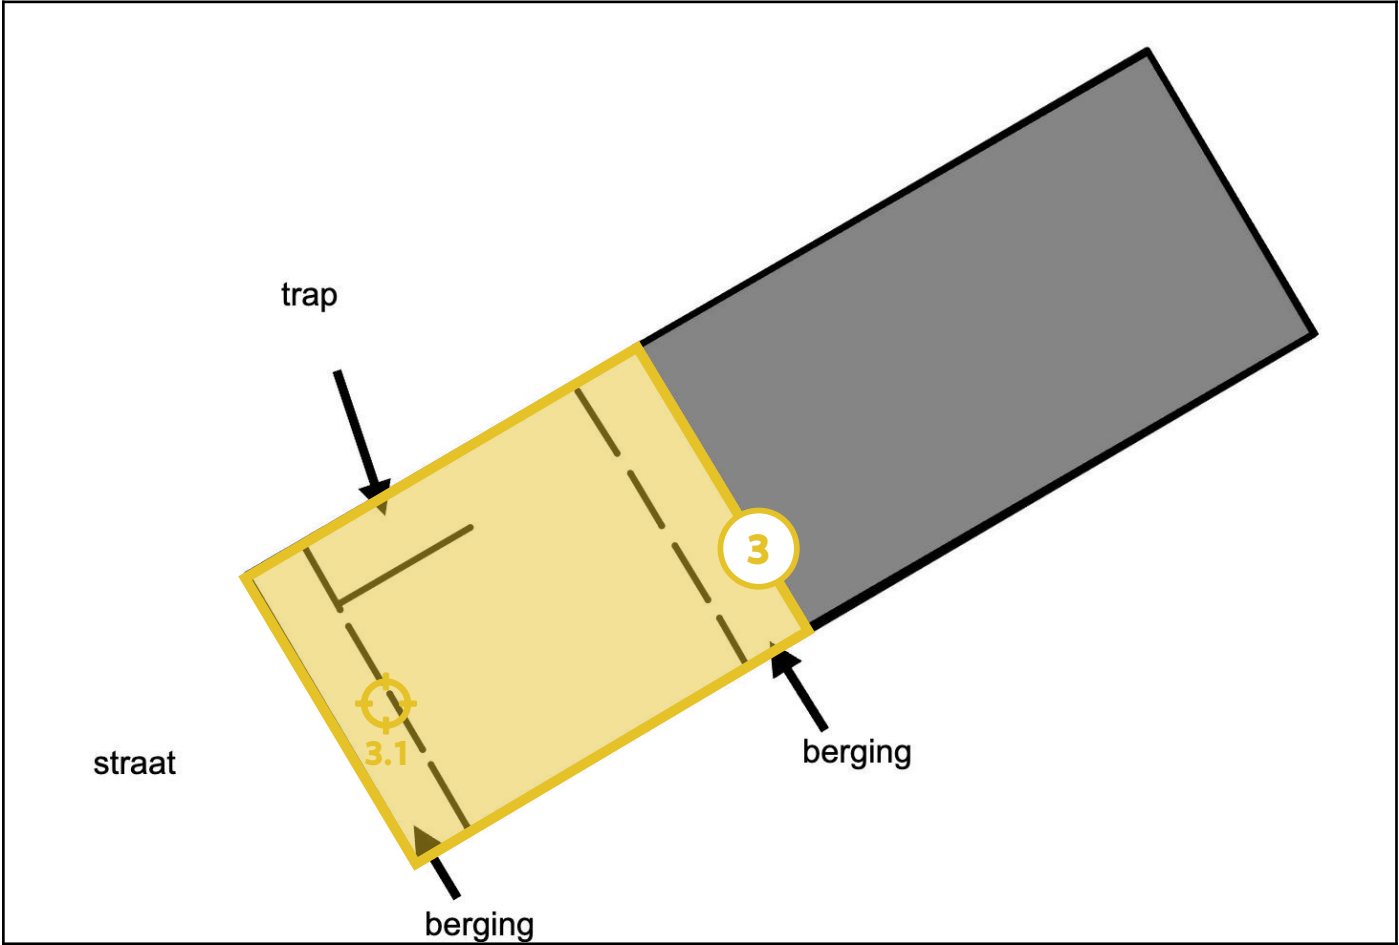
# Plan 1.4: zolderplan

| Beschrijving | Type | Actie |
|---|---|---|
| 3. onderdak zolder | Asbestmateriaal | Zorgvuldig beheren |

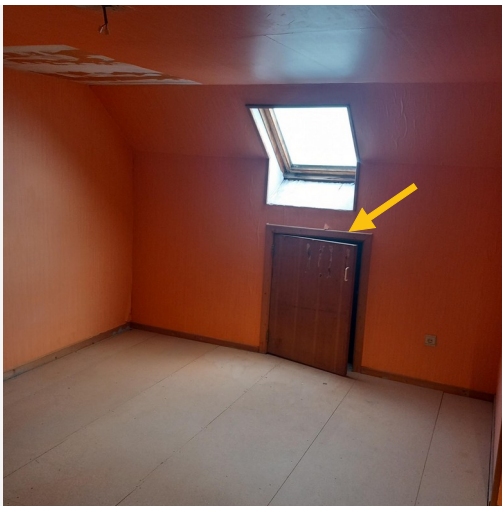
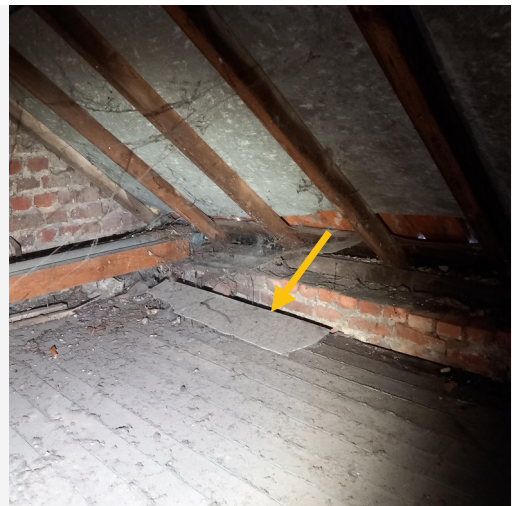
| Beschrijving | resten menuiserie op zolder |
| Bron van de resten | onderdak in menuiserie |
| Hoeveelheid (gewicht - aantal) | <ul style="list-style-type: none"><li>5,00 kg - 1 stuk</li></ul> |
| Identificatiemethode | Vaststelling zonder monsternamen |

**Dringend verwijderen**

- Verwijder het asbestafval.

- Eenvoudige handelingen: mag via doe-het-zelf of door werknemer(s) met opleidingsattest eenvoudige handelingen  
Als dit materiaal verwijderd kan worden zonder het te breken, te beschadigen... , dan mag met dit met eenvoudige handelingen.

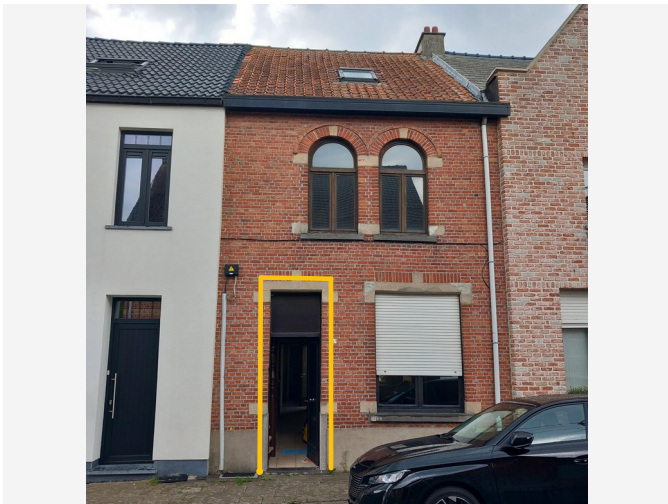
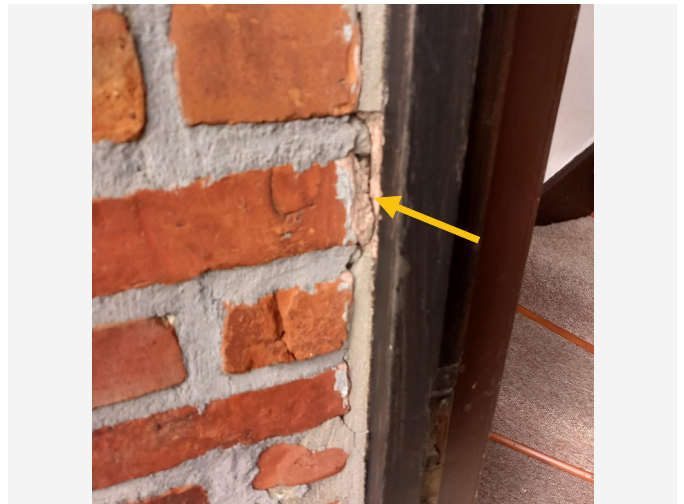
| Eindbeoordeling materiaalrisico | Verhoogd materiaalrisico en/of verhoogde kans op vezelvrijgave |

| Toestand van het materiaal | Matig beschadigd, matig verweerd |

| # | Type | Referentie | Resultaat |
|---|---|---|---|
| 2.1 | Puntmonster | staal 1 | Chrysotiel |

| Beschrijving | mastiek voordeur kader/muur |

Verwijderen

- Zorg voor een veilig beheer. Vermijd het beschadigen van het asbestmateriaal. Controleer de toestand jaarlijks op wijzigingen.
- Scherm in afwachting van verwijdering het asbestmateriaal af van luchtstromingen en verstoring: bijvoorbeeld door het te verpakken, te fixeren, af te dekken, signalisatie - afbakening aan te brengen, ...

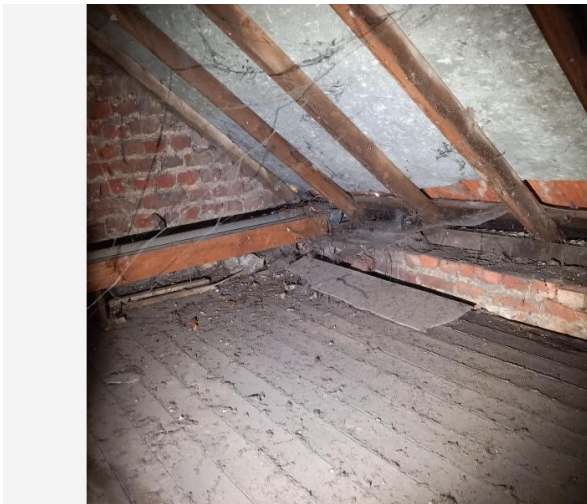
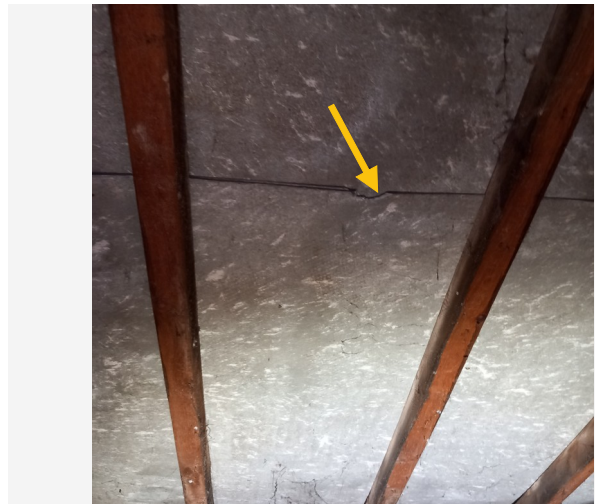
| Eindbeoordeling materiaalrisico | Zeer laag materiaalrisico en/of zeer lage kans op vezelvrijgave |

| Toestand van het materiaal | Onbeschadigd, niet verweerd |

| # | Type | Referentie | Resultaat |
|---|---|---|---|
| 3.1 | Puntmonster | staal 3 | Chrysotiel |

| Beschrijving | onderdak zolder |

Zorgvuldig beheren

- Zorg voor een veilig beheer. Vermijd het beschadigen van het asbestmateriaal. Controleer de toestand jaarlijks op wijzigingen.

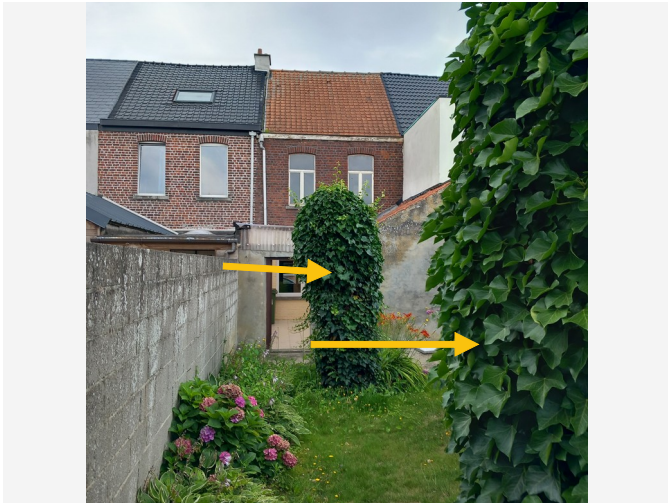
Situeringsfoto

**Reden:** Overwoekerende vegetatie

**Uitleg van de asbestdeskundige:** in de tuin staan 2 constructies overgroeid met klimop. Het is op dit ogenblik niet duidelijk waaruit deze constructies bestaan. Dit dient nader bepaald te worden bij verwijdering van de klimop.

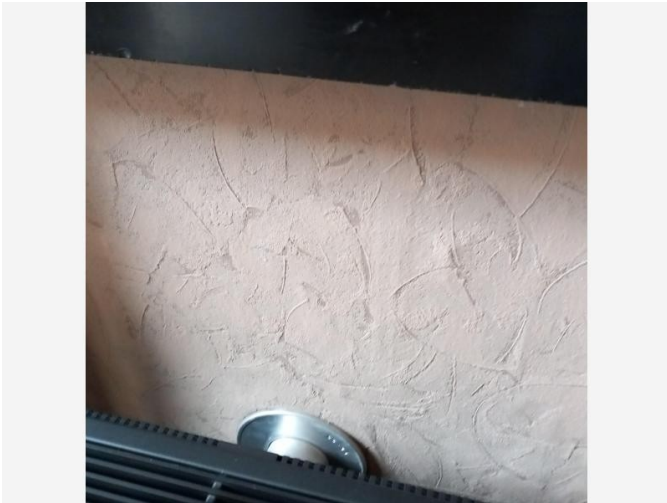
visueel vastgesteld: de plaat achter de kachel in de woonkamer bestaat uit niet asbesthoudend materiaal

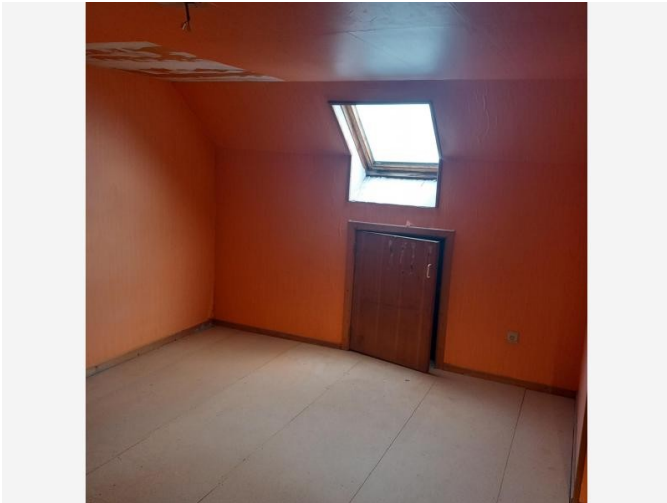
visueel vastgesteld: de zolder is afgewerkt met gipskarton

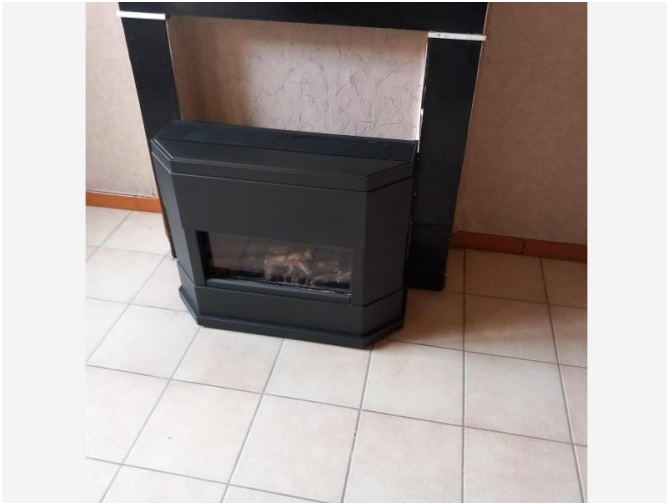
Deze kachel kan mogelijk asbesthoudende pakkingen e.d. bevatten. dit is na te vragen bij de leverancier of techniekier.

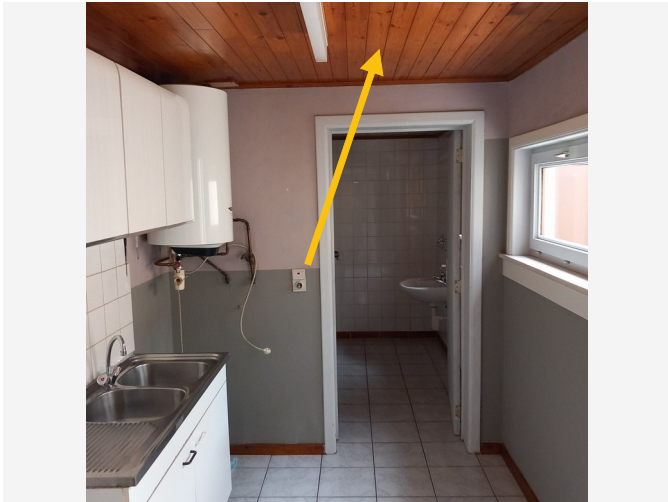
## Fiche 8: plafondafwerking badkamer, berging en keuken

plafondafwerking in badkamer, berging en keuken bestaat uit niet asbestverdacht materiaal. Aandacht voor mogelijke verdachte afwerkingsmaterialen achter deze bekleding. dit is te bekijken bij ontmantelingswerken

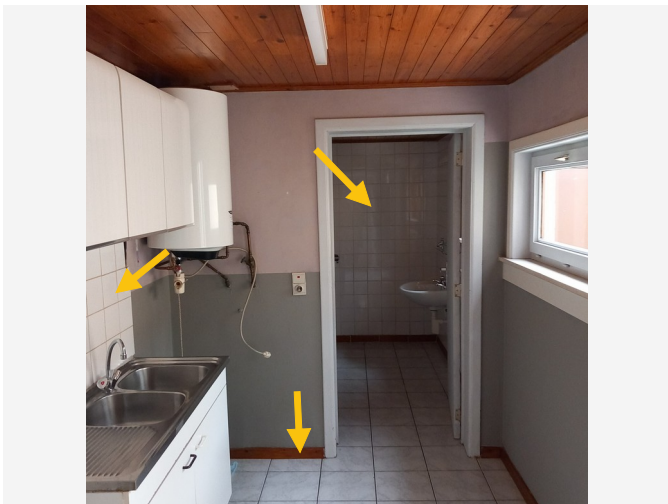
de plinten en (wand)tegels zijn niet asbesthoudend. Aandacht bij ontmantelingswerken voor lijmlagen/cementering. Deze kan mogelijk wel asbesthoudend zijn. Staalname is aangewezen wanneer dit bereikbaar is.

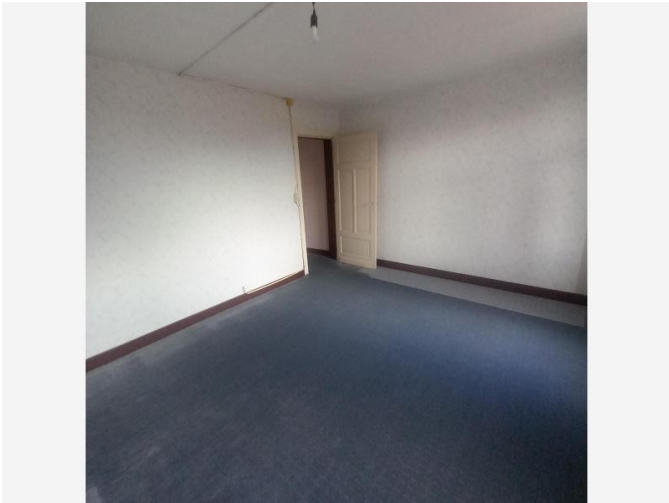
Vasttapijt is niet asbesthoudend. Aandacht voor mogelijke afwerkingsmaterialen onder dit tapijt.

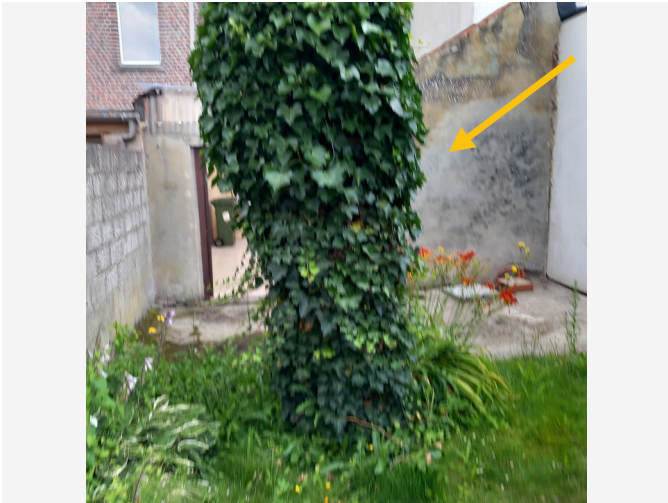
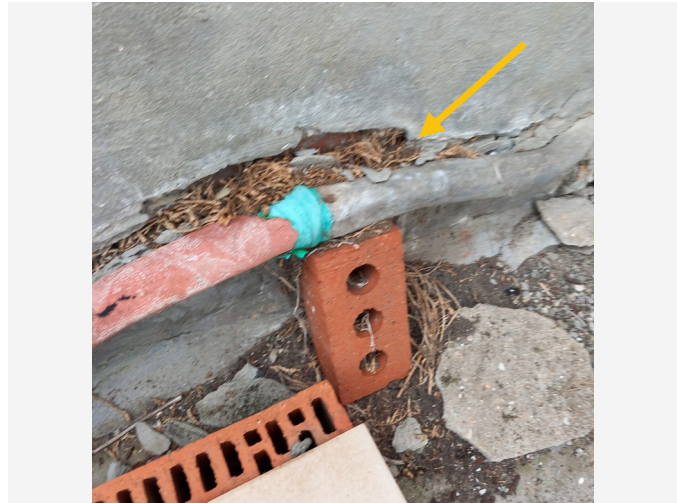
## Fiche 11: cementering achtergevel

Geen asbest

| # | Type | Referentie | Resultaat |
|---|---|---|---|
| 11.1 | Mengmonster | staal 2 | Geen asbest |

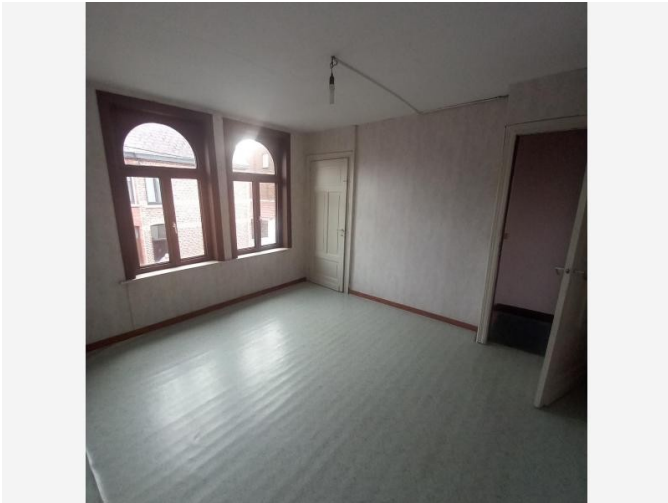
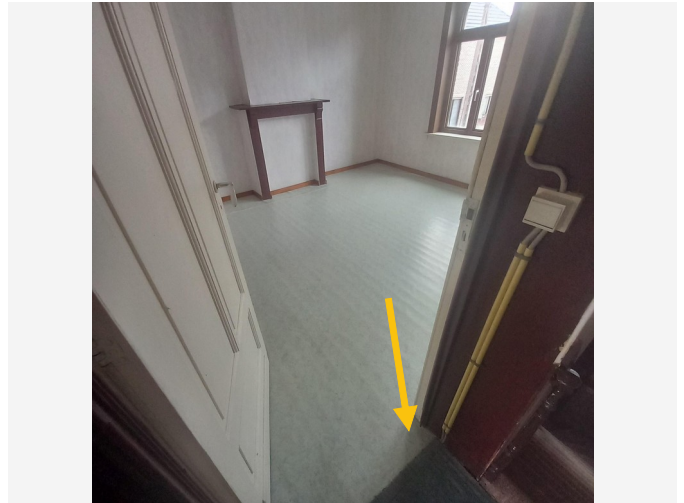
## Fiche 12: vinyl vloerbekleding verdieping

Geen asbest
