Asbestinventarisatetest

Nevelestraat 10, 9880 Aalter

Attestnummer : 20231130-000319.000

Uitgegeven op : 30.11.2023

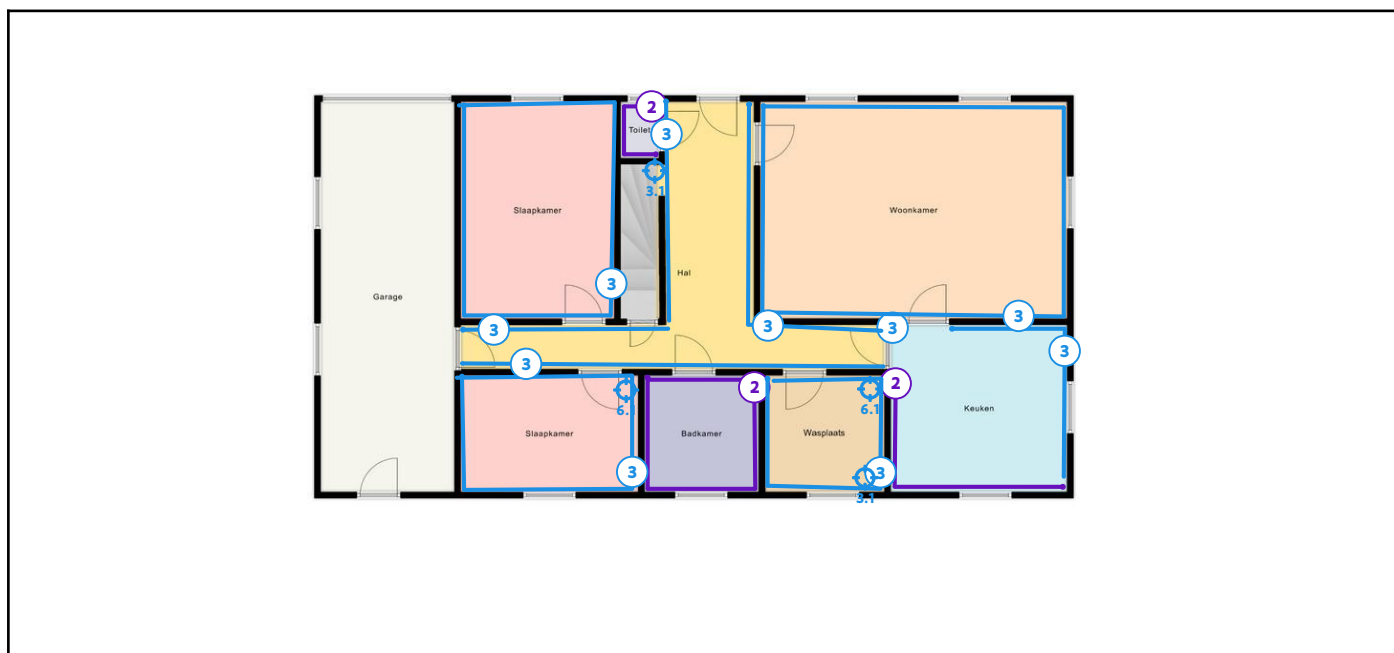
Plan 1.1: Plan GLV

Beschrijving	Type	Actie
2. Tegelwerk	Advies	-
3. Pleisterwerk muren	Geen asbest	-
3.1 Code: MM01	Mengmonster	-
6. Pleisterwerk plafonds	Geen asbest	-
6.1 Code: MM02	Mengmonster	-

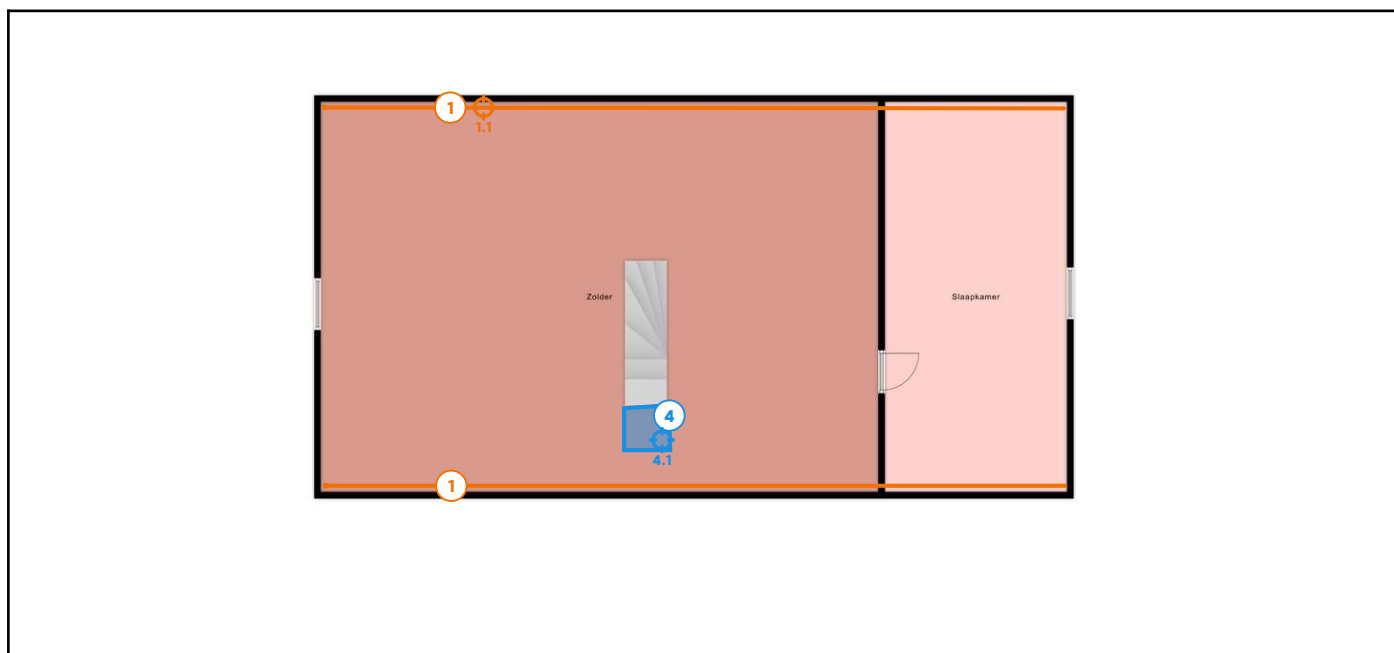
Plan 1.2: Plan zolder

Beschrijving	Type	Actie
1. Onderdak woning	Asbestmateriaal	Verwijderen
1.1 Code: PM02	Puntmonster	-
4. Vinyl zolder	Geen asbest	-
4.1 Code: PM01	Puntmonster	-

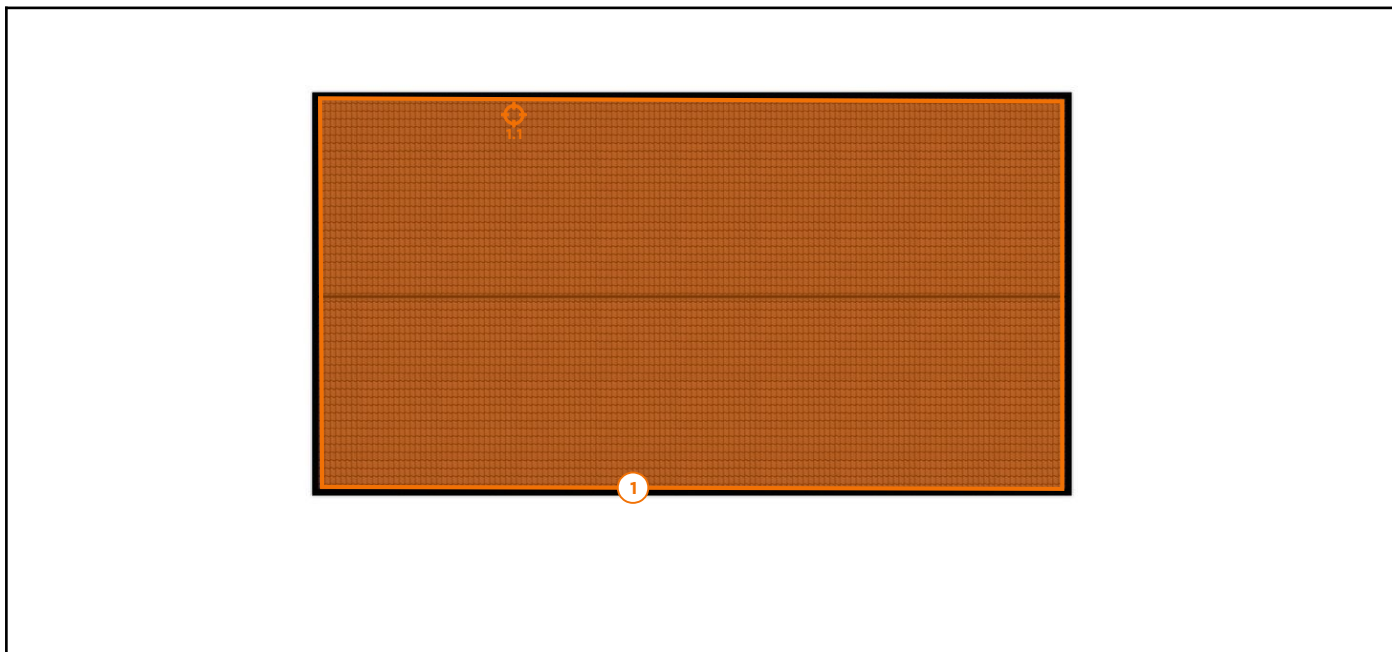
Plan 1.3: Plan dak woning

Beschrijving	Type	Actie
1. Onderdak woning	Asbestmateriaal	Verwijderen
1.1 Code: PM02	Puntmonster	-

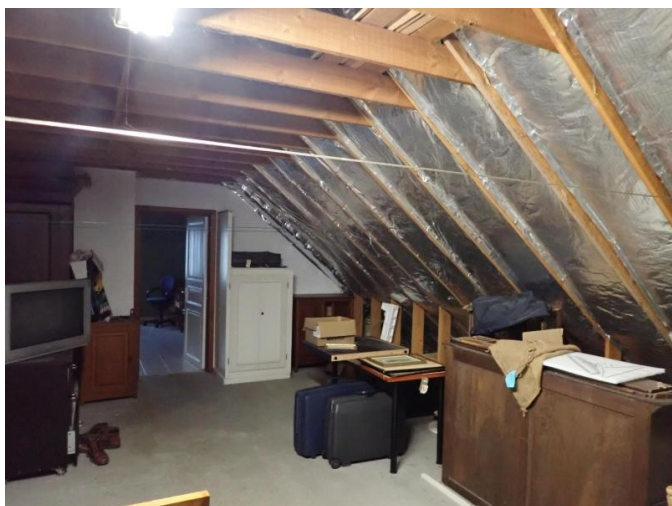
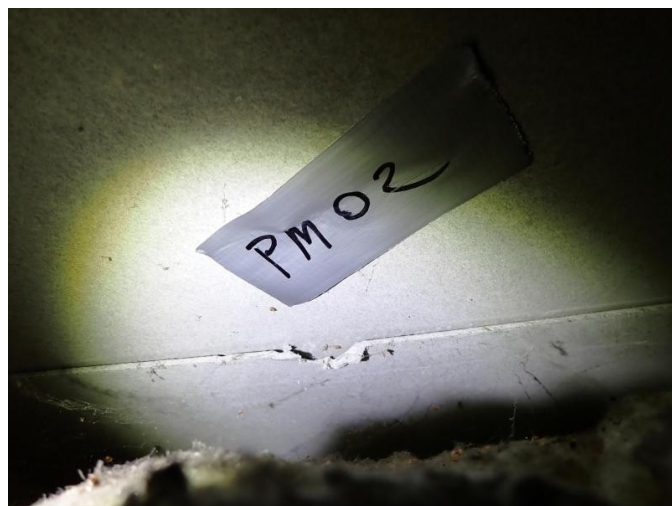
Het asbestmateriaal valt onder de mijlpaal van 2034.

Eindbeoordeling materiaalrisico	Zeer laag materiaalrisico en/of zeer lage kans op vezelvrijgave
---------------------------------	---

Gebondenheid	Categorie 1: hechtgebonden in oorsprong
Asbestsoort (vezeltype)	Alleen chrysotiel
Asbestconcentratie	Laag (< 50%)
Afschermingsgraad van het gehele materiaal	Geheel of deels (ook) vrij aan de binnenlucht
Toestand van het materiaal	Onbeschadigd, niet verweerd

#	Type	Referentie	Resultaat
1.1	Puntmonster	PM02	Chrysotiel

Beschrijving	Onderdak woning
Omgeving	Grenst aan binnen- en buitenlucht
Primaire drager	Schuin dak
Asbestmateriaal	Dak- en gevelbekleding - Plaat
Bindmiddel van asbestmateriaal	Cement
Gebondenheid op basis van bindmiddel	Hecht
Hoeveelheid (oppervlakte - dikte - aantal)	• 200,00 m ² - 1,00 cm - 1 stuk
Totaal volume	2,00 m ³

- Verwijder dit asbestmateriaal zo snel mogelijk. Volg de toestand goed op.

- Eenvoudige handelingen: mag via doe-het-zelf of door werknemer(s) met opleidingsattest eenvoudige handelingen
Menuiserteplaten zijn een hechtgebonden toepassing, deze dienen voorzichtig te worden verwijderd zonder te breken/slijpen om vezelvrijgave te vermijden.

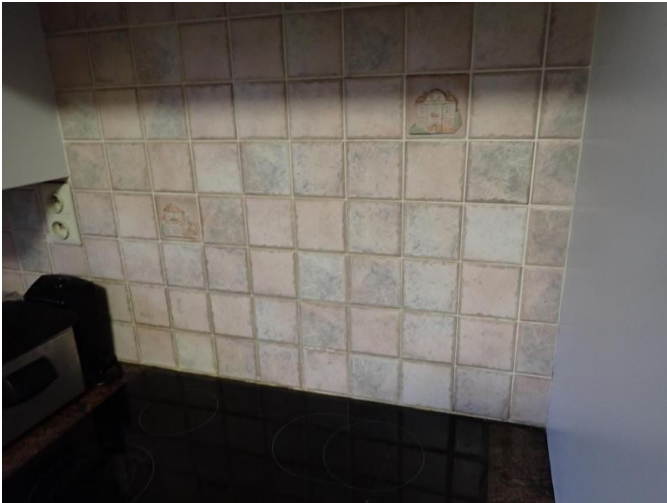
De gebruikte tegellijm van faiencetegels kan asbest bevatten, het betreft een niet-destructief onderzoek, daardoor kon deze niet visueel vastgesteld of bemonsterd worden. De lijmlaag van de tegels kon zonder schade te doen niet visueel worden vastgesteld en niet geanalyseerd worden.

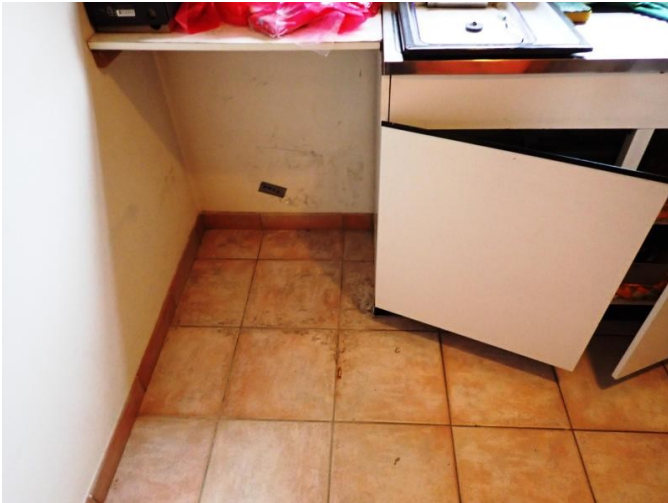
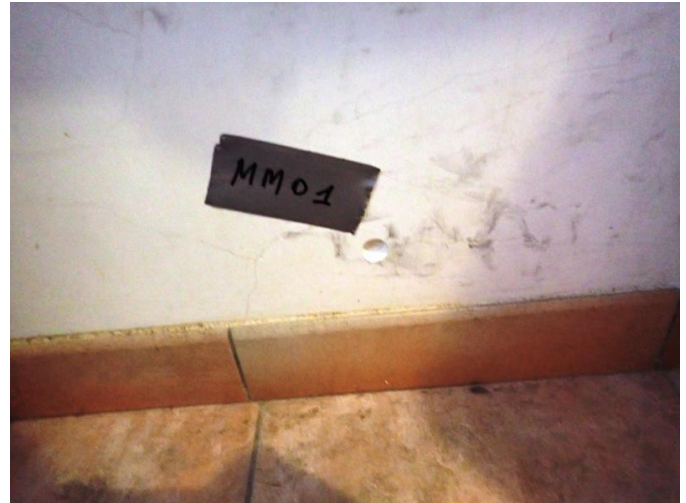
Fiche 3: Pleisterwerk muren

Geen asbest

#	Type	Referentie	Resultaat
3.1	Mengmonster	MM01	Geen asbest

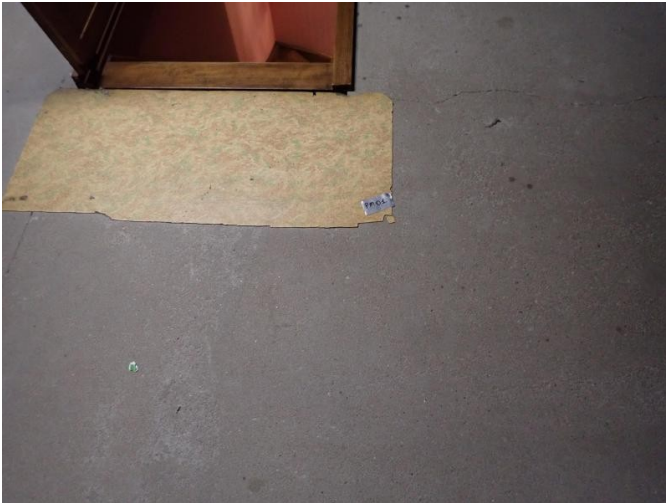
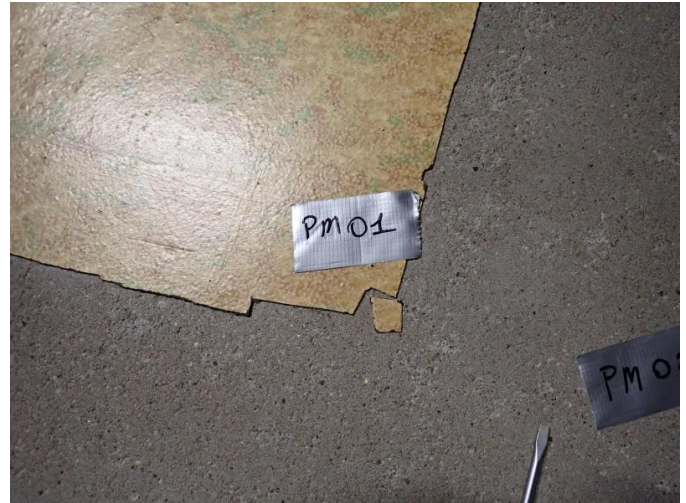
Fiche 4: Vinyl zolder

Geen asbest

#	Type	Referentie	Resultaat
4.1	Puntmonster	PM01	Geen asbest

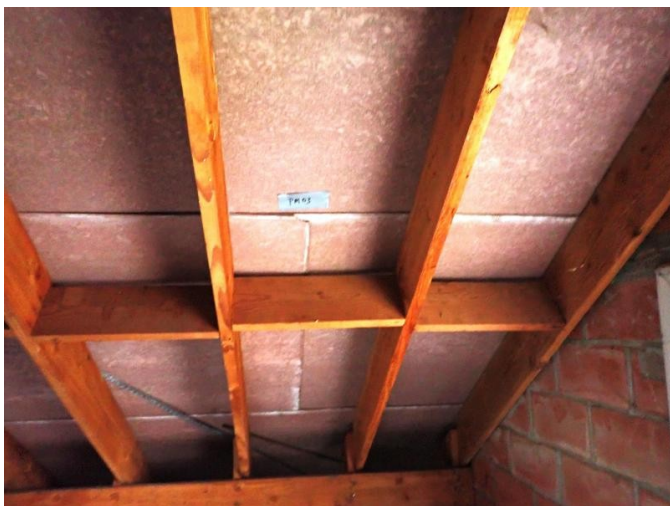
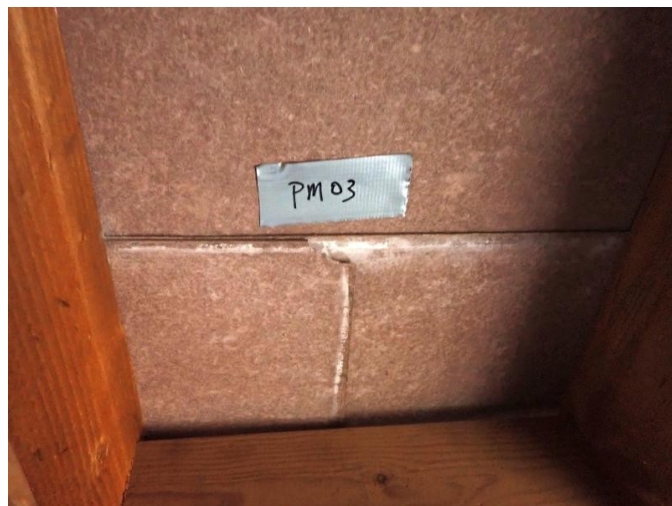
Geen asbest

#	Type	Referentie	Resultaat
5.1	Puntmonster	PM03	Geen asbest

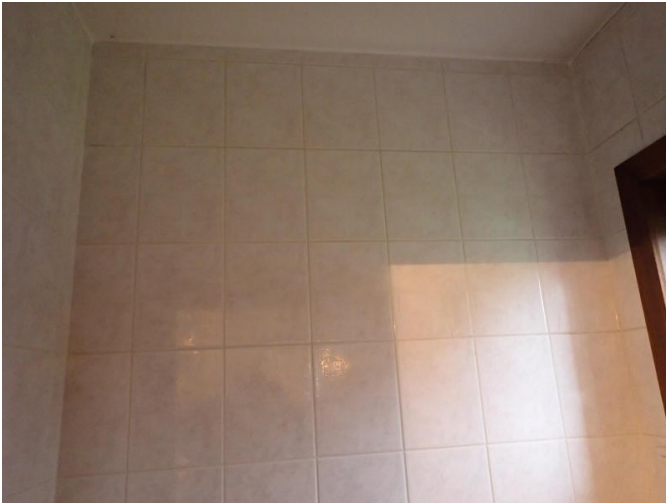
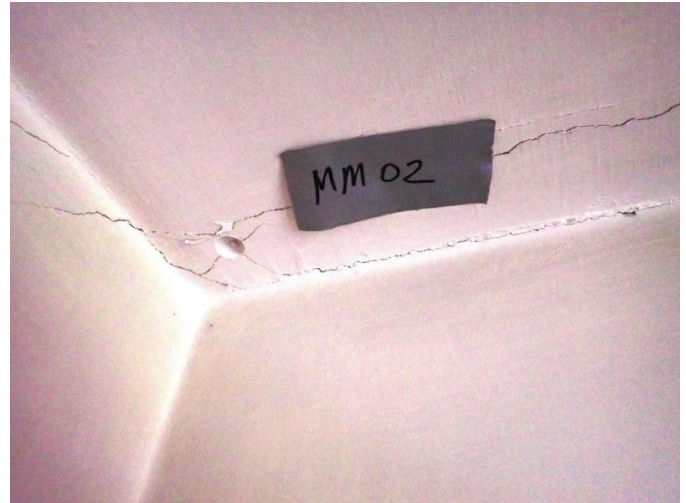
Fiche 6: Pleisterwerk plafonds

Geen asbest

#	Type	Referentie	Resultaat
6.1	Mengmonster	MM02	Geen asbest
