Asbestinventarisatetest

Urselseweg 82, 9910 Aalter

Attestnummer : 20241105-000224.000

Uitgegeven op : 05.11.2024

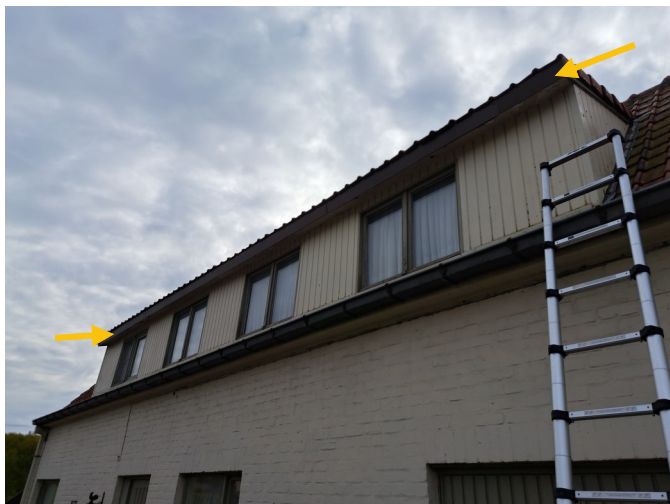
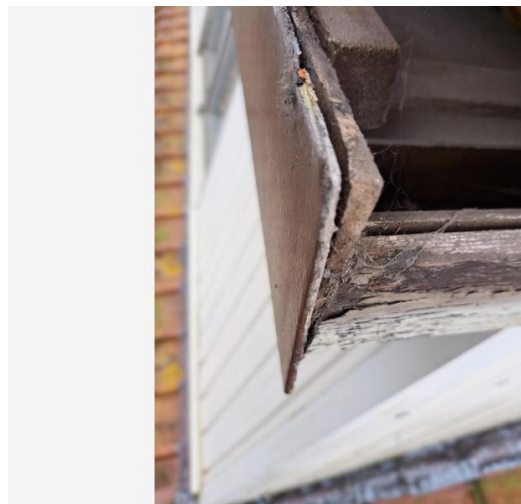
Eindbeoordeling materiaalrisico	Laag materiaalrisico en/of verlaagde kans op vezelvrijgave
---------------------------------	--

Gebondenheid	Categorie 1: hechtgebonden in oorsprong
Asbestsoort (vezeltype)	Crocidoliet aanwezig
Asbestconcentratie	Laag (< 50%)
Afschermingsgraad van het gehele materiaal	Geheel of deels vrij aan de buitenlucht
Toestand van het materiaal	Licht beschadigd, licht verweerd. Intact calciumsilicaatmateriaal of categorie III 'gebondenheid'

Beschrijving	Platen tegen dakrand dakkapel
Omgeving	Buiten
Primaire drager	Wand buitenschil
Asbestmateriaal	Dak- en gevelbekleding - Plaat
Bindmiddel van asbestmateriaal	Cement
Gebondenheid op basis van bindmiddel	Hecht
Hoeveelheid (oppervlakte - dikte - aantal)	• 2,00 m ² - 0,32 cm - 1 stuk
Totaal volume	0,006 m ³
Eenvoudig bereikbaar	Ja
Bevestigingswijze	• Genageld, geniet
Identificatiemethode	Vaststelling zonder monsternamen
Destructieve handeling voor identificatie	Nee

- Zorg voor een veilig beheer en verwijder dit asbestmateriaal wanneer het bij werken eenvoudig bereikbaar wordt. Controleer de toestand jaarlijks op wijzigingen.

- Eenvoudige handelingen: mag via doe-het-zelf of door werknemer(s) met opleidingsattest eenvoudige handelingen
Asbestplaten zijn een hechtgebonden toepassing, deze dienen voorzichtig te worden verwijderd zonder te breken/slijpen om vezelvrijgave te vermijden.

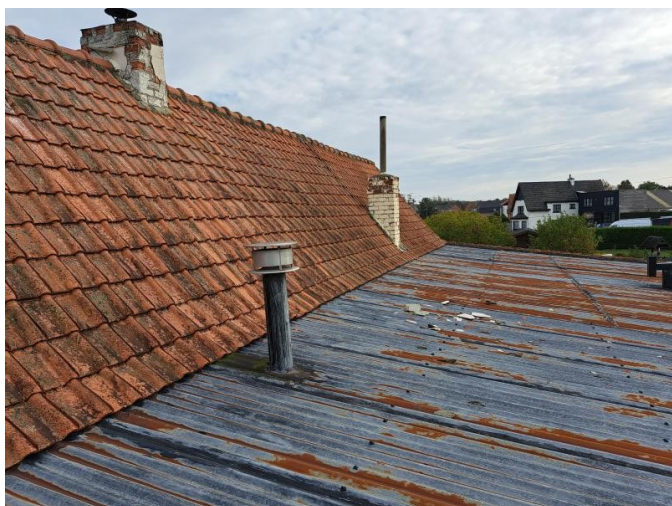
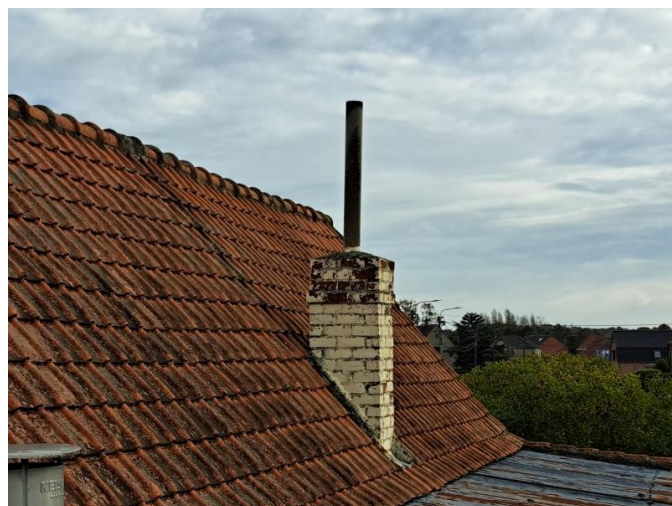
Eindbeoordeling materiaalrisico	Verhoogd materiaalrisico en/of verhoogde kans op vezelvrijgave
---------------------------------	--

Gebondenheid	Categorie 1: hechtgebonden in oorsprong
Asbestsoort (vezeltype)	Crocidoliet aanwezig
Asbestconcentratie	Laag (< 50%)
Afschermingsgraad van het gehele materiaal	Geheel of deels vrij aan de buitenlucht
Toestand van het materiaal	Matig beschadigd, matig verweerd

Beschrijving	Asbestcementen rookgaskanaal op dak
Omgeving	Buiten
Primaire drager	HVAC infrastructuur en uitrusting
Asbestmateriaal	Rookgaskanaal
Bindmiddel van asbestmateriaal	Cement
Gebondenheid op basis van bindmiddel	Hecht
Hoeveelheid (lengte - omtrek - dikte - aantal)	<ul style="list-style-type: none">• 2,00 m - 65,00 cm - 5,00 cm - 1 stuk
Totaal volume	0,065 m ³
Eenvoudig bereikbaar	Ja
Bevestigingswijze	<ul style="list-style-type: none">• Geklemd• Verlijmd, ingegoten, versmeerd
Identificatiemethode	Vaststelling zonder monsternamen
Destructieve handeling voor identificatie	Nee
Opmerking	Het betreft een (ruwe) schatting van de hoeveelheid. Het is onbekend hoe diep de buis in de schoorsteen zit.

- Verwijder dit asbestmateriaal zo snel mogelijk. Volg de toestand goed op.

- Eenvoudige handelingen: mag via doe-het-zelf of door werknemer(s) met opleidingsattest eenvoudige handelingen
De asbestcementen buis is een hechtgebonden toepassing. Deze dient voorzichtig te worden verwijderd, zonder de buis te breken of er in te slijpen. Indien deze niet zonder te breken verwijderd kan worden dient deze door een erkend asbestverwijderaar te worden verwijderd.

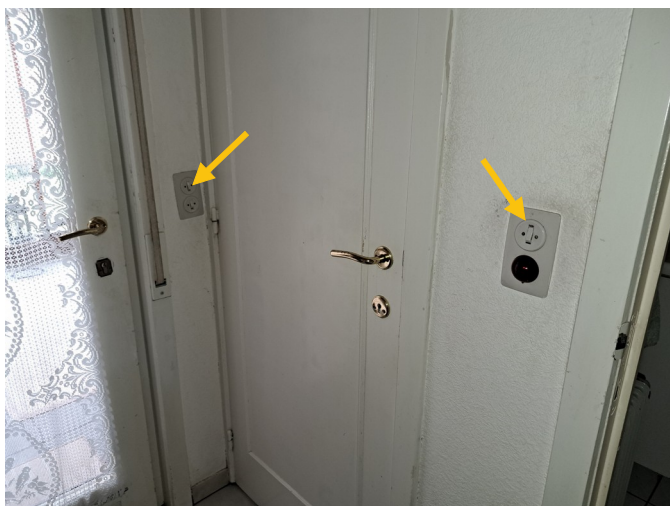
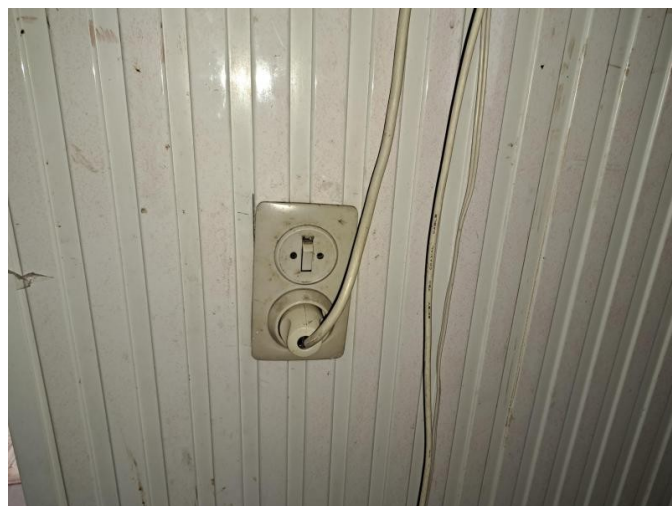
Eindbeoordeling materiaalrisico	Laag materiaalrisico en/of verlaagde kans op vezelvrijgave
---------------------------------	--

Gebondenheid	Categorie 1: hechtgebonden in oorsprong
Asbestsoort (vezeltype)	Crocidoliet aanwezig
Asbestconcentratie	Laag (< 50%)
Afschermingsgraad van het gehele materiaal	Geheel of deels (ook) vrij aan de binnenlucht
Toestand van het materiaal	Onbeschadigd, niet verweerd

Beschrijving	Bakeliet (aftakdozen, schakelaars,...)
Omgeving	Binnen
Primaire drager	Communicatie en elektrische infrastructuur en uitrusting
Asbestmateriaal	bakeliet schakelmaterieel
Bindmiddel van asbestmateriaal	Kunststof of -hars
Gebondenheid op basis van bindmiddel	Hecht
Hoeveelheid (gewicht - aantal)	<ul style="list-style-type: none">• 10,00 kg - 1 stuk
Totaal gewicht	10,00 kg
Eenvoudig bereikbaar	Ja
Bevestigingswijze	<ul style="list-style-type: none">• Geschroefd
Identificatiemethode	Vaststelling zonder monsternamen
Destructieve handeling voor identificatie	Nee
Opmerking	Het betreft al het oud elektrisch (schakel)materieel van bakeliet (bvb; schakelaars/klemmendozen/stopcontacten/lamphouders...) Het betreft een ruwe schatting van de hoeveelheid.

- Zorg voor een veilig beheer. Vermijd het beschadigen van het asbestmateriaal. Controleer de toestand jaarlijks op wijzigingen.

- Eenvoudige handelingen: mag via doe-het-zelf of door werknemer(s) met opleidingsattest eenvoudige handelingen
Elektrisch materiaal uit bakeliet zijn hechtgebonden toepassingen. Deze dienen voorzichtig te worden verwijderd zonder te breken.

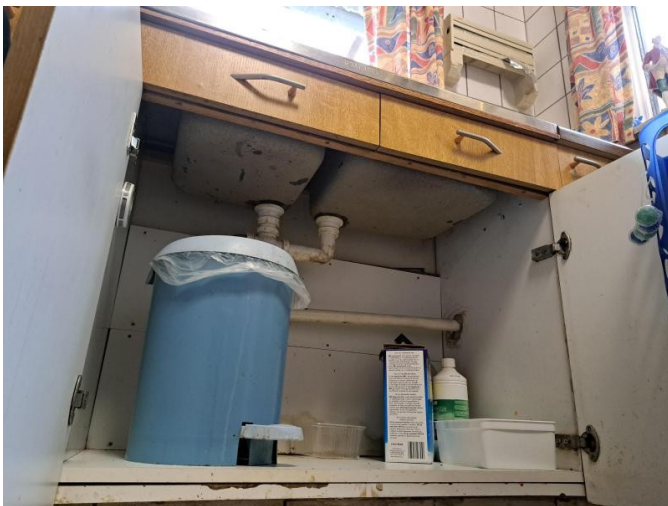
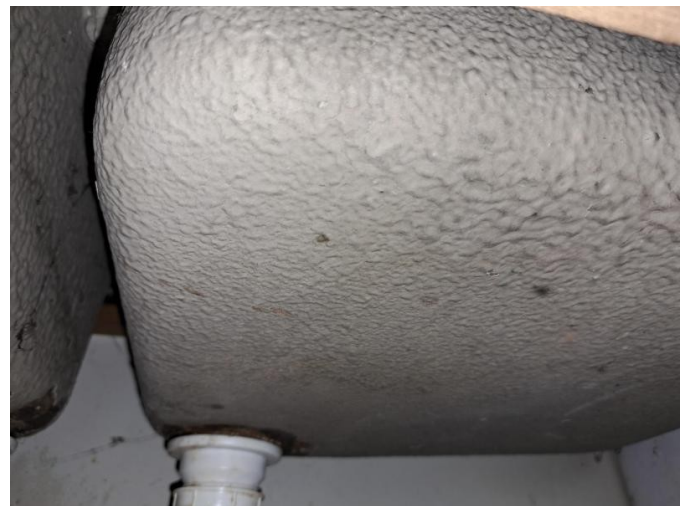
Eindbeoordeling materiaalrisico	Laag materiaalrisico en/of verlaagde kans op vezelvrijgave
---------------------------------	--

Gebondenheid	Categorie 1: hechtgebonden in oorsprong
Asbestsoort (vezeltype)	Amfibool aanwezig, uitgezonderd crocidoliet
Asbestconcentratie	Laag (< 50%)
Afschermingsgraad van het gehele materiaal	Geheel of deels (ook) vrij aan de binnenlucht
Toestand van het materiaal	Licht beschadigd, licht verweerd. Intact calciumsilicaatmateriaal of categorie III 'gebondenheid'

Beschrijving	Coating op spoelbak keuken
Omgeving	Binnen
Primaire drager	Inrichting (meubilair, ...)
Asbestmateriaal	In-situ afwerkingslagen - Verf, coating
Bindmiddel van asbestmateriaal	Kitten, mastiek, pasta
Gebondenheid op basis van bindmiddel	Hecht
Hoeveelheid (gewicht - aantal)	<ul style="list-style-type: none">• 1,00 kg - 1 stuk
Totaal gewicht	1,00 kg
Eenvoudig bereikbaar	Ja
Bevestigingswijze	<ul style="list-style-type: none">• Verlijmd, ingegoten, versmeerd
Identificatiemethode	Vaststelling zonder monstername Motivatie: Op vraag van de eigenaar-opdrachtgever werd geen monstername uitgevoerd
Destructieve handeling voor identificatie	Nee
Opmerking	Het betreft een (ruwe) schatting van de hoeveelheid.

- Zorg voor een veilig beheer. Vermijd het beschadigen van het asbestmateriaal. Controleer de toestand jaarlijks op wijzigingen.

- Eenvoudige handelingen: mag via doe-het-zelf of door werknemer(s) met opleidingsattest eenvoudige handelingen
Verwijder deze toepassing samen met de spoeltafel. Indien dit afzonderlijk verwijderd wordt is dit door een erkende asbestverwijderaar te verwijderen.

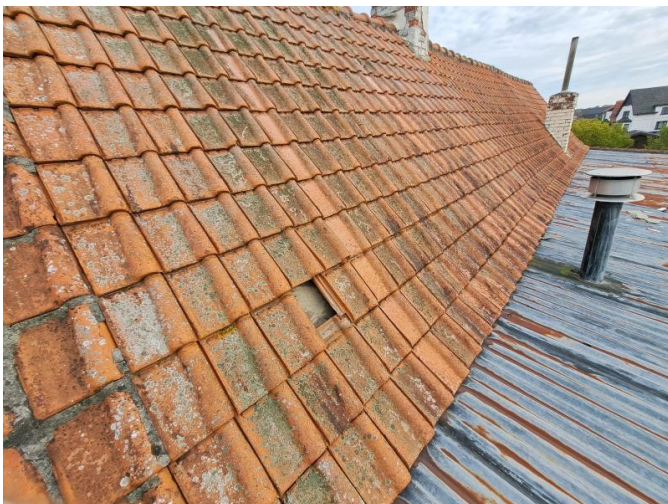
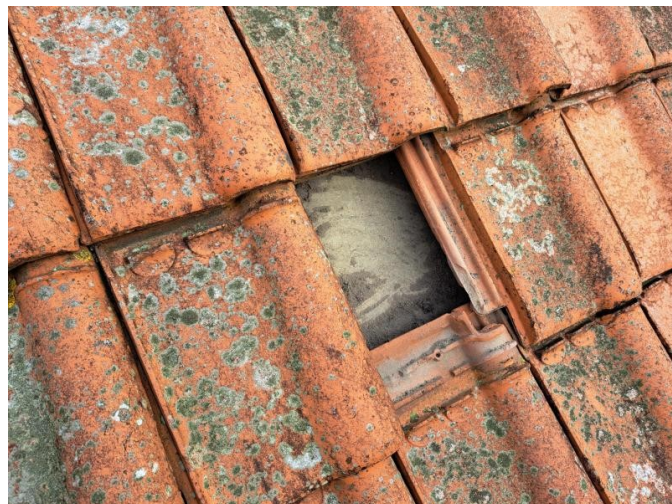
Eindbeoordeling materiaalrisico	Laag materiaalrisico en/of verlaagde kans op vezelvrijgave
---------------------------------	--

Gebondenheid	Categorie 1: hechtgebonden in oorsprong
Asbestsoort (vezeltype)	Crocidoliet aanwezig
Asbestconcentratie	Laag (< 50%)
Afschermingsgraad van het gehele materiaal	Niet stootvaste afscherming
Toestand van het materiaal	Licht beschadigd, licht verweerd. Intact calciumsilicaatmateriaal of categorie III 'gebondenheid'

Beschrijving	Onderdak woning
Omgeving	Binnen
Primaire drager	Schuin dak
Asbestmateriaal	Plaat, paneel, tablet - Type Menuiserite
Bindmiddel van asbestmateriaal	Cement
Gebondenheid op basis van bindmiddel	Hecht
Hoeveelheid (oppervlakte - dikte - aantal)	<ul style="list-style-type: none">• 150,00 m² - 0,32 cm - 1 stuk
Totaal volume	0,48 m ³
Eenvoudig bereikbaar	Nee <ul style="list-style-type: none">• Het asbestmateriaal is bedekt (uitgezonderd laag verf, coating, behang, kunststof, textiel) en het wegnemen van het bedekkende materiaal kan niet zonder het bedekkende materiaal te beschadigen.
Bevestigingswijze	<ul style="list-style-type: none">• Geklemd• Genageld, geniet
Identificatiemethode	Vaststelling zonder monstername
Destructieve handeling voor identificatie	Nee
Opmerking	Het betreft een (ruwe) schatting van de hoeveelheid.

- Zorg voor een veilig beheer en verwijder dit asbestmateriaal wanneer het bij werken eenvoudig bereikbaar wordt. Controleer de toestand jaarlijks op wijzigingen.

- Eenvoudige handelingen: mag via doe-het-zelf of door werknemer(s) met opleidingsattest eenvoudige handelingen
Menuiserieplaten zijn een hechtgebonden toepassing, deze dienen voorzichtig te worden verwijderd zonder te breken/slijpen om vezelvrijgave te vermijden. Indien deze niet zonder te breken verwijderd kunnen worden dient deze door een erkend asbestverwijderaar te gebeuren al dan niet in een hermetische zone.

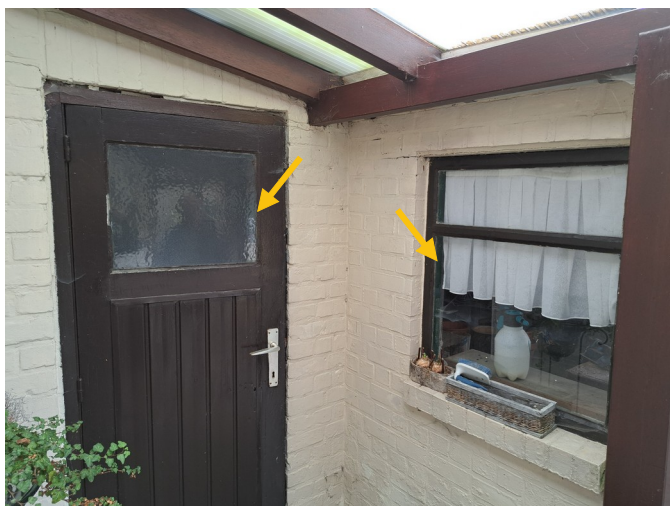
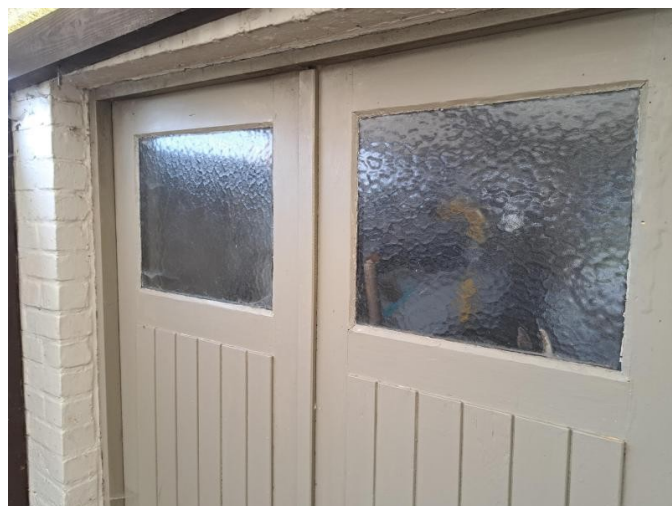
Eindbeoordeling materiaalrisico	Laag materiaalrisico en/of verlaagde kans op vezelvrijgave
---------------------------------	--

Gebondenheid	Categorie 1: hechtgebonden in oorsprong
Asbestsoort (vezeltype)	Amfibool aanwezig, uitgezonderd crocidoliet
Asbestconcentratie	Laag (< 50%)
Afschermingsgraad van het gehele materiaal	Geheel of deels (ook) vrij aan de binnenlucht
Toestand van het materiaal	Licht beschadigd, licht verweerd. Intact calciumsilicaatmateriaal of categorie III 'gebondenheid'

Beschrijving	Mastiek ramen en deuren
Omgeving	Grenst aan binnen- en buitenlucht
Primaire drager	Wandopening verticaal (raam, deur, ...)
Asbestmateriaal	In-situ afwerkingslagen - Pasta, stopverf, voegsel, stopsel, vulsel, mastiek, katten, ...
Bindmiddel van asbestmateriaal	Kitten, mastiek, pasta
Gebondenheid op basis van bindmiddel	Hecht
Hoeveelheid (gewicht - aantal)	<ul style="list-style-type: none">• 10,00 kg - 1 stuk
Totaal gewicht	10,00 kg
Eenvoudig bereikbaar	Ja
Bevestigingswijze	<ul style="list-style-type: none">• Verlijmd, ingegoten, versmeerd
Identificatiemethode	Vaststelling zonder monsternamen
Destructieve handeling voor identificatie	Nee
Opmerking	Al het oude schrijnwerk dat mastiek bevat die (half)hard is geworden is verdacht. Het betreft een ruwe schatting van de hoeveelheid.

- Zorg voor een veilig beheer en verwijder dit asbestmateriaal wanneer het bij werken eenvoudig bereikbaar wordt. Controleer de toestand jaarlijks op wijzigingen.

- Eenvoudige handelingen: mag via doe-het-zelf of door werknemer(s) met opleidingsattest eenvoudige handelingen
Mastiek is een hechtgebonden toepassing. Deze dient voorzichtig te worden verwijderd ofwel door middel van bvb spatel, ofwel in zijn geheel met schrijnwerk. Zorg ervoor dat er geen resten achterblijven.

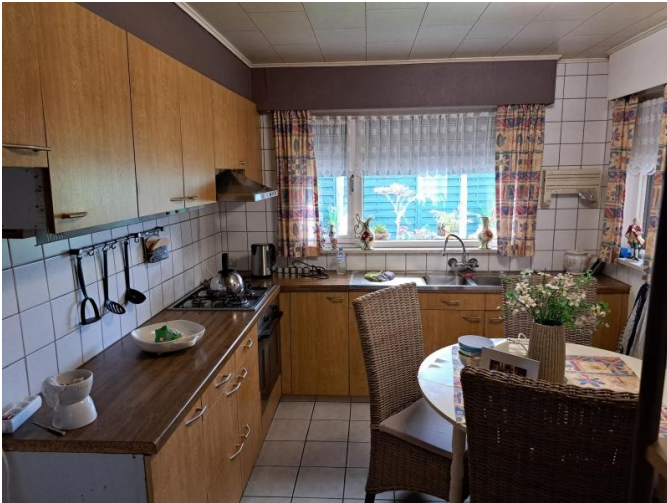
De gebruikte tegellijm van faiencetegels kan asbest bevatten, het betreft een niet-destructief onderzoek, daardoor kon deze niet visueel vastgesteld, beoordeeld en bemonsterd worden.

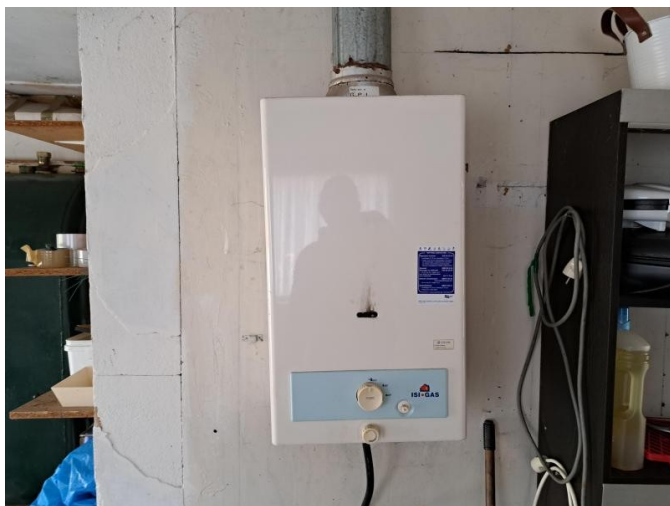
In de boiler kunnen asbesthoudende toepassingen gebruikt zijn.

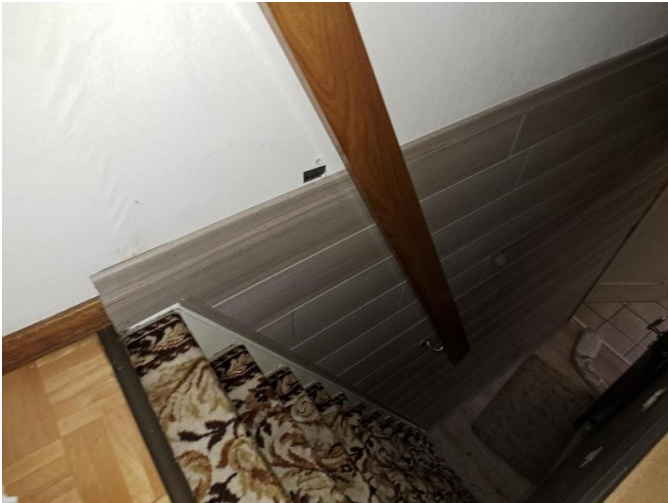
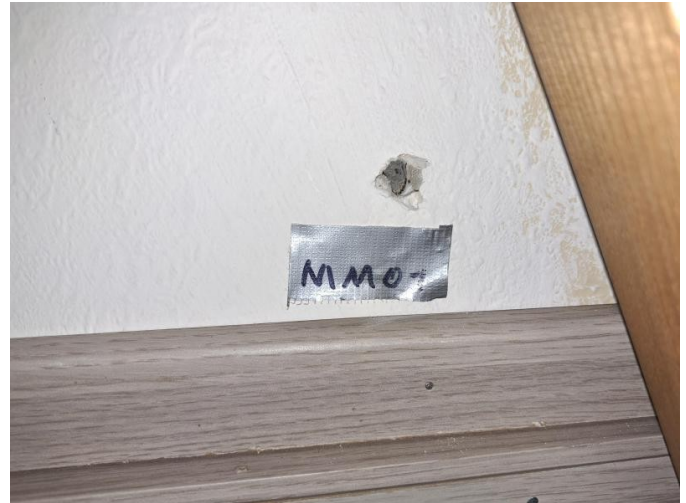
Fiche 10: Pleisterwerk aan muren

Geen asbest

#	Type	Referentie	Resultaat
10.1	Mengmonster	MM01	Geen asbest

Beschrijving	Pleisterwerk aan muren
Omgeving	Binnen
Primaire drager	Binnenwand
Bindmiddel van materiaal	Gips - kalk
Gebondenheid op basis van bindmiddel	Niet-hechtgebonden
Hoeveelheid (oppervlakte - dikte - aantal)	• 50,00 m ² - 1,00 cm - 1 stuk
Totaal volume	0,50 m ³
Identificatiemethode	Vaststelling met monstername
Destructieve handeling voor identificatie	Nee
Opmerking	<p>De hoeveelheid betreft een ruwe schatting.</p> <p>Er is enkel pleisterwerk in de garage, de traphal, de werkplaats en de buitengevels op het verdiep. Alle andere muren zijn bezet met valse wanden.</p> <p>Alle plafonds zijn valse plafonds, er zijn geen gepleisterde pplafonds in de woning aanwezig.</p>
