## Inventaire de l'amiante

Bâtiment Serrure

Rue de la Serrure 18-20-22-24 à 1000 Bruxelles

**N° Identification (EVA)** : AO 9822  
**Numéro de dossier** : D-0225  
**Description du site :** Rue de la Serrure 18-20-22-24 à 1000 Bruxelles

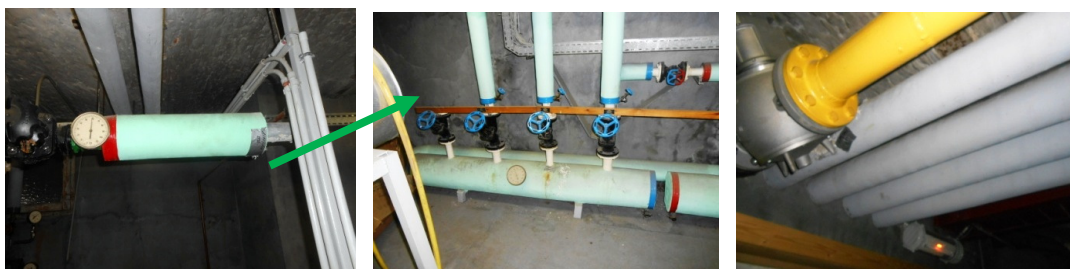
photo: 1, calorifuge (plâtre (isolation))

| <b>Application : 1, calorifuge (plâtre (isolation))</b> | <b>ID Source (EVA): 207120</b> |

| Localisation : | chaufferie et cave, rez-de-chaussée |
| Etat : | bon état |

| <b>Absence amiante</b><br>Selon l'analyse de laboratoire (MOLP) |

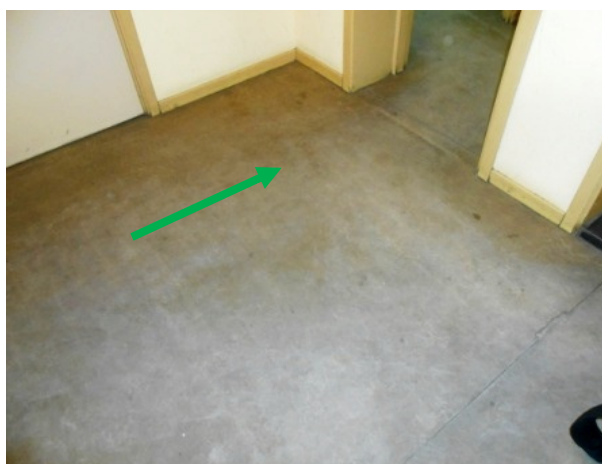
*photo: 2, revêtement de sol synthétique (vinyle)*

| <b>Application : 2, revêtement de sol synthétique (vinyle)</b> | <b>ID Source (EVA): 207121</b> |

| Localisation : | bureau 0.02, rez-de-chaussée |
| Etat : | bon état |

| <b>Amiante</b> |
|---|
| <b>Absence amiante</b><br>Selon l'analyse de laboratoire (MOLP) |

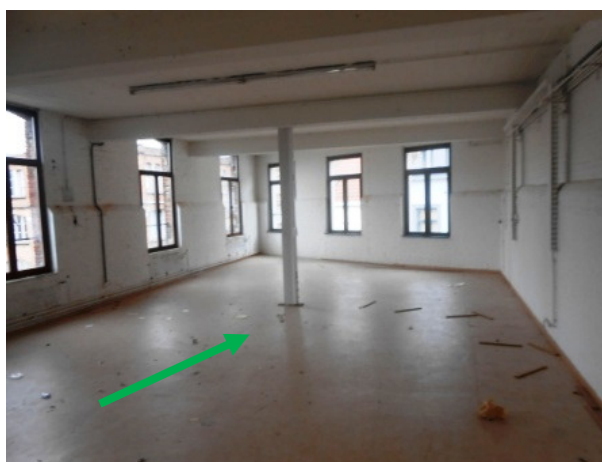
*photo: 3, revêtement de sol synthétique (vinyle)*

| <b>Application : 3, revêtement de sol synthétique (vinyle)</b> | <b>ID Source (EVA): 207122</b> |

| Localisation : | bureau 3.02, 3e étage |
| Etat : | bon état |

| <b>Amiante</b> |
|---|
| <b>Absence amiante</b><br>Selon l'analyse de laboratoire (MOLP) |

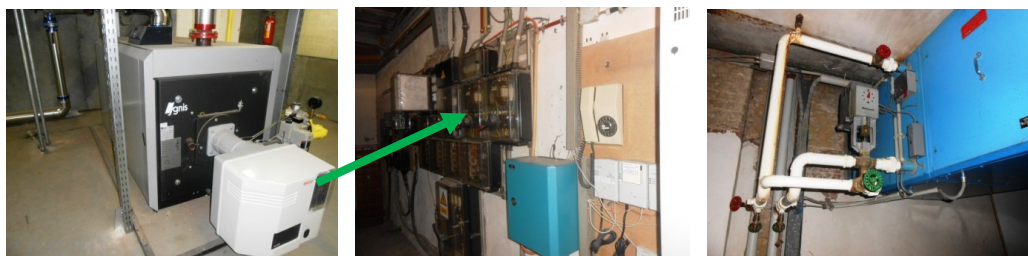
photo: 4, installation technique

| <b>Application : 4, installation technique</b> | <b>ID Source (EVA): 207123</b> |

| Localisation : | localisations diverses, plusieurs étages |

| Amiante |
|---|
| Absence amiante |
| Identification visuelle |

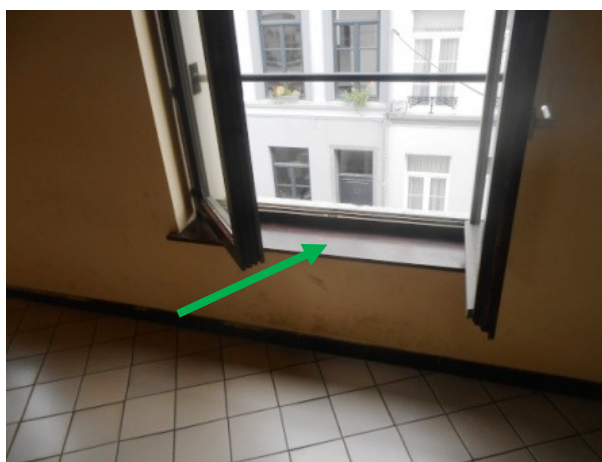
*photo: 5, tablette de fenêtre*

| <b>Application : 5, tablette de fenêtre</b> | <b>ID Source (EVA): 207124</b> |

| Localisation : | localisations diverses, plusieurs étages |

| <b>Amiante</b> |
|---|
| <b>Absence amiante</b> |
| <b>Identification visuelle</b> |

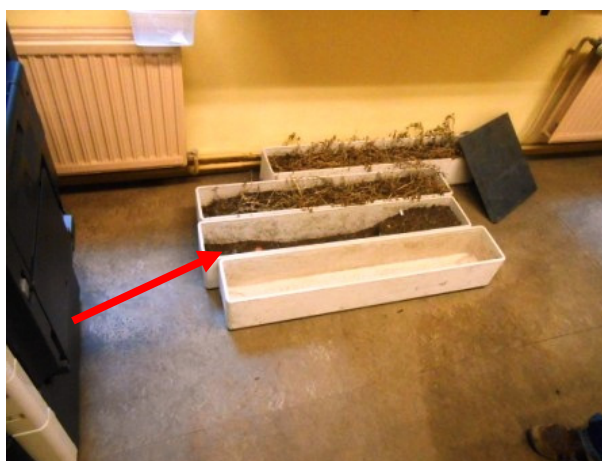
photo: 6, bac à fleurs (fibrociment)

| <b>Application : 6, bac à fleurs (fibrociment)</b> | <b>ID Source (EVA): 207125</b> |

| Localisation : | bureau 1.02, 1er étage |
| Quantité (±) <sup>1</sup> : | 1 x 3 pièces |
| Caractère lié : | non friable |
| Structure surface : | Peint et brute |
| Etat : | bon état |

| Evaluation de risque : | 15 |

| <b>Amiante</b> |
| <b>Identification visuelle</b> |

| Plan de gestion : | <ul style="list-style-type: none"> <li>• Contrôle périodique de l'état des matériaux et évaluation des risques (au moins annuel)</li> <li>• Etiquetage</li> <li>• Préparation et mise en œuvre d'un plan de gestion</li> </ul> |
| En cas d'enlèvement : | traitement simple<br>Enlever la source dans son intégralité et sans l'endommager.<br>Traitement par personnel qualifié conformément aux directives de l' AR de 16 Mars 2006. |
