# Asbestinventarisatetest

Sint-Trudoplein 15, 3530 Houthalen-Helchteren

Attestnummer : 20231209-000028.000

Uitgegeven op : 09.12.2023

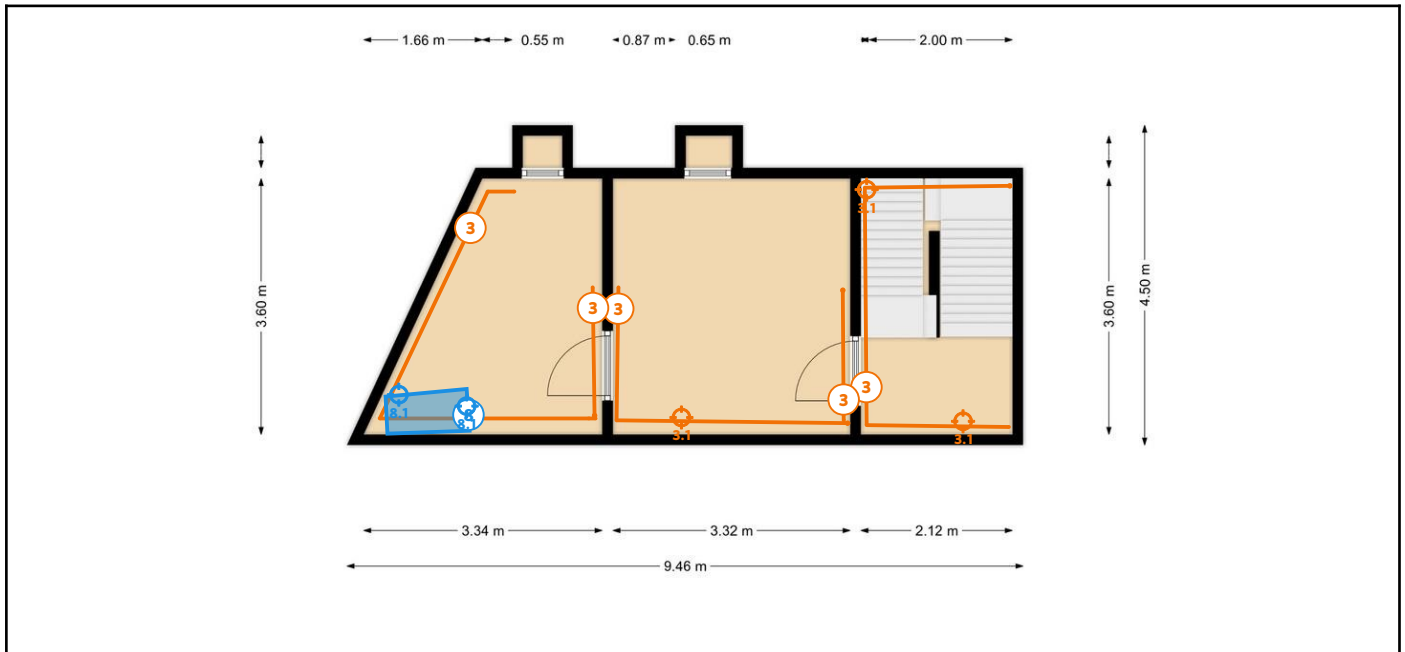
# Plan 1.1: Kelder eengezinswoning

Beschrijving	Type	Actie
3. Leidingisolatie Kelder	Asbestmateriaal	Maatregelen nemen
3.1 Code: MM03	Mengmonster	-
8. Pakking verwarmingsketel	Geen asbest	-
8.1 Code: MM04	Mengmonster	-

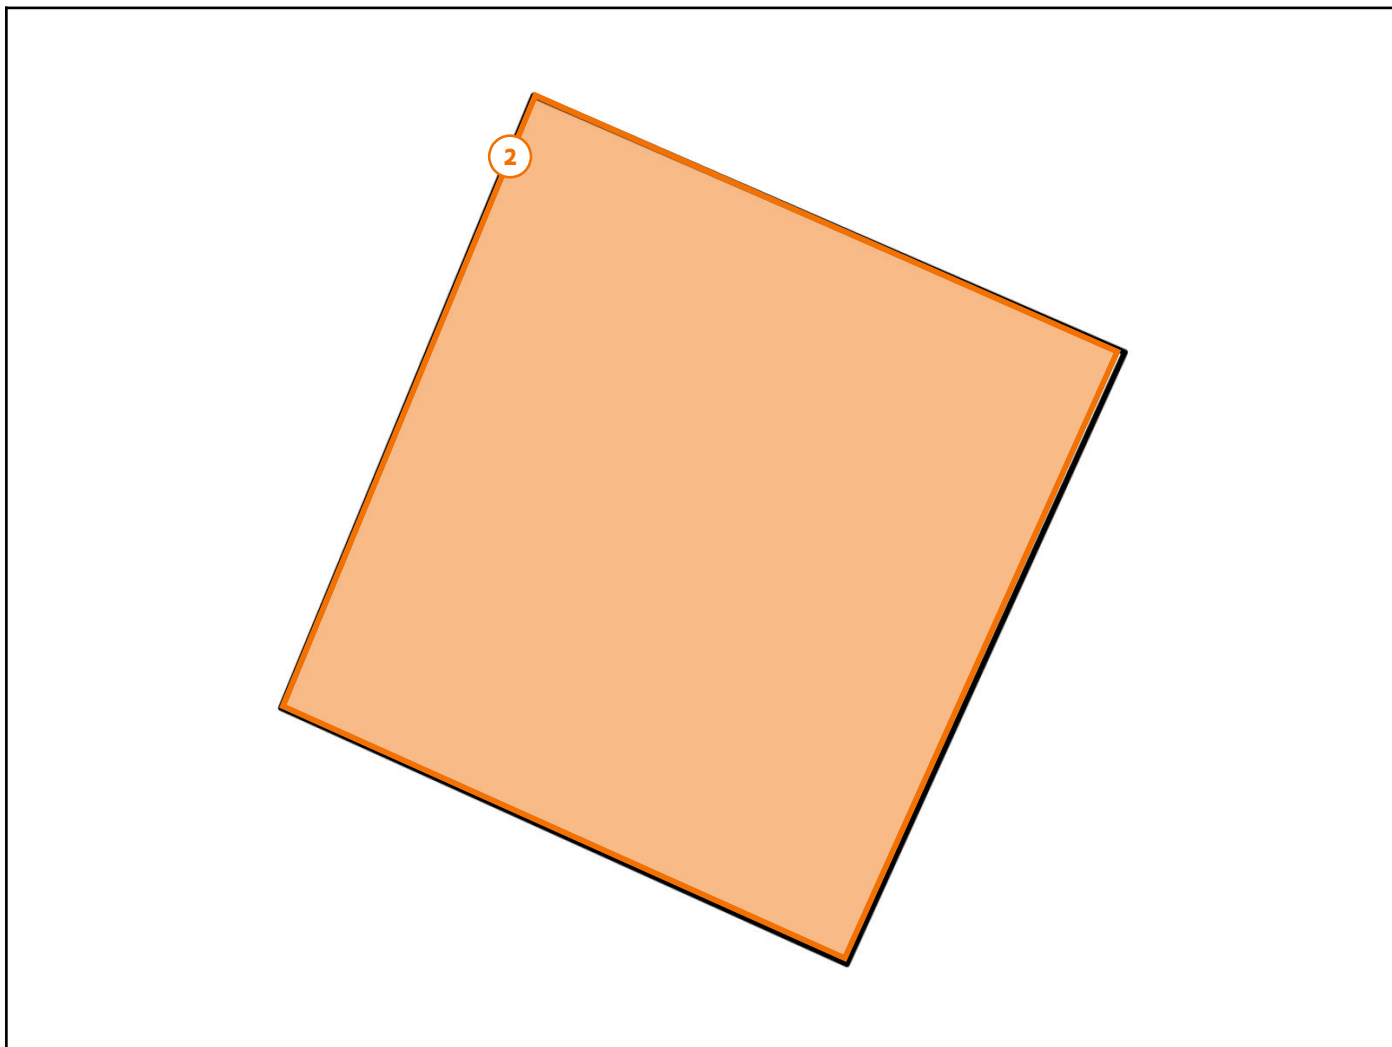
## Plan 2.1: Tuinhuis

Beschrijving	Type	Actie
2. Golfplaat tuinhuis	Asbestmateriaal	<a href="#">Verwijderen</a>

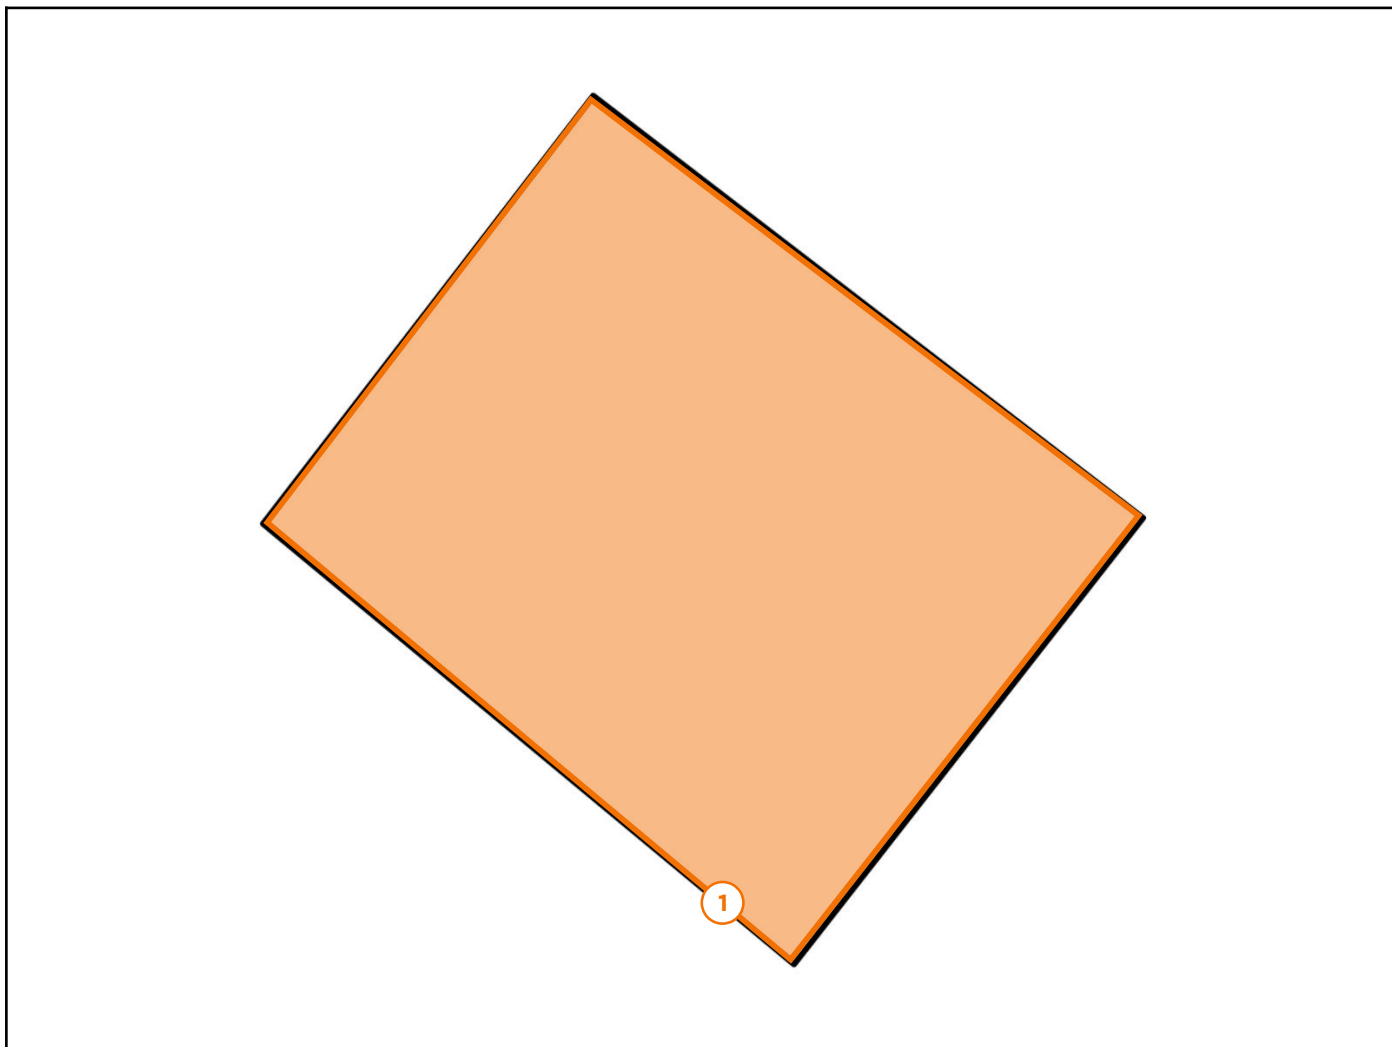
## Plan 3.1: Garage

Beschrijving	Type	Actie
1. Golfplaten garage	Asbestmateriaal	<a href="#">Verwijderen</a>

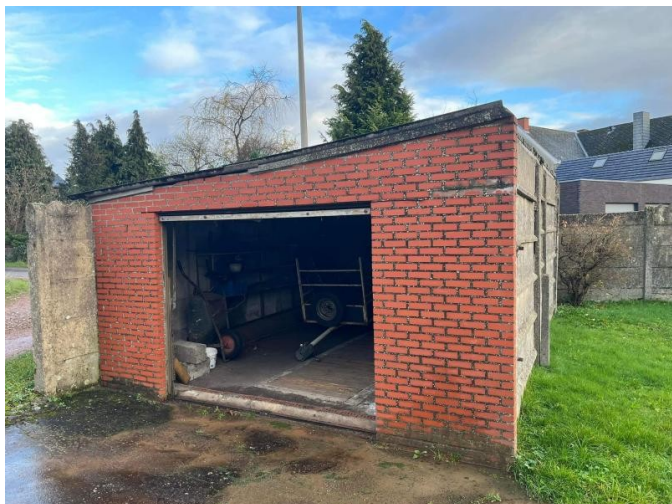
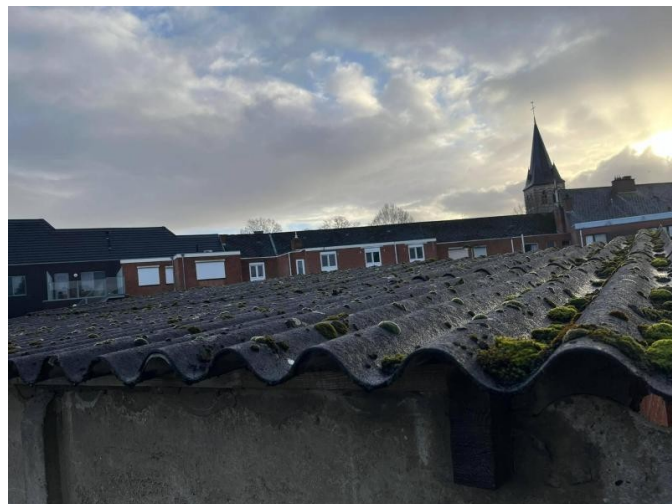
Eindbeoordeling materiaalrisico	Laag materiaalrisico en/of verlaagde kans op vezelvrijgave
---------------------------------	--

Gebondenheid	Categorie 1: hechtgebonden in oorsprong
Asbestsoort (vezeltype)	Alleen chrysotiel
Asbestconcentratie	Laag (< 50%)
Afschermingsgraad van het gehele materiaal	Geheel of deels (ook) vrij aan binnenluchtstromen
Toestand van het materiaal	Onbeschadigd, niet verweerd

Beschrijving	Golfplaten garage
Omgeving	Buiten
Primaire drager	Schuin dak
Asbestmateriaal	Dak- en gevelbekleding - Golfplaat
Bindmiddel van asbestmateriaal	Cement
Gebondenheid op basis van bindmiddel	Hecht
Hoeveelheid (oppervlakte - aantal)	• 22,30 m <sup>2</sup> - 1 stuk
Totale oppervlakte	22,30 m <sup>2</sup>
Eenvoudig bereikbaar	Ja

Het asbestmateriaal valt onder de mijlpaal van 2034.

Verwijderen

- Zorg voor een veilig beheer. Vermijd het beschadigen van het asbestmateriaal. Controleer de toestand jaarlijks op wijzigingen.

- Eenvoudige handelingen: mag via doe-het-zelf of door werknemer(s) met opleidingsattest eenvoudige handelingen  
Draag beschermingsmiddelen die voorgeschreven worden voor het verwijderen van asbest materialen, waaronder een FFP3 mondmasker. Contacteer Limburg.net en de website voor de geldende regelgeving van dat moment voor het verwijderen van asbesthoudende materialen en het bekomen van geschikte verpakkingsmaterialen en persoonlijke beschermingsmiddelen.

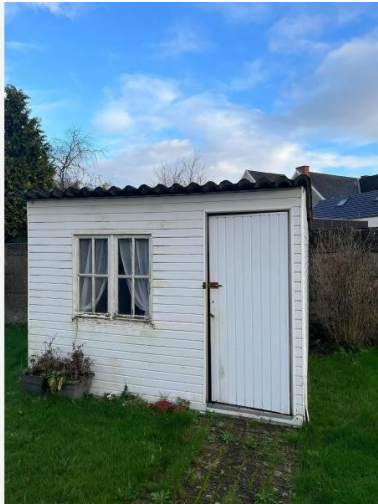
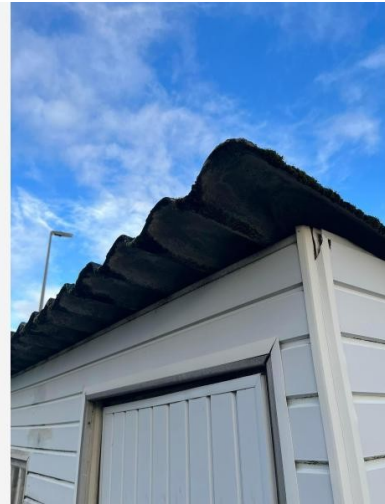
Eindbeoordeling materiaalrisico	Zeer laag materiaalrisico en/of zeer lage kans op vezelvrijgave
---------------------------------	---

Gebondenheid	Categorie 1: hechtgebonden in oorsprong
Asbestsoort (vezeltype)	Alleen chrysotiel
Asbestconcentratie	Laag (< 50%)
Afschermingsgraad van het gehele materiaal	Geheel of deels vrij aan de buitenlucht
Toestand van het materiaal	Onbeschadigd, niet verweerd

Beschrijving	Golfplaat tuinhuis
Omgeving	Buiten
Primaire drager	Schuin dak
Asbestmateriaal	Dak- en gevelbekleding - Golfplaat
Bindmiddel van asbestmateriaal	Cement
Gebondenheid op basis van bindmiddel	Hecht
Hoeveelheid (oppervlakte - aantal)	• 12,00 m <sup>2</sup> - 1 stuk
Totale oppervlakte	12,00 m <sup>2</sup>
Eenvoudig bereikbaar	Ja

Het asbestmateriaal valt onder de mijlpaal van 2034.

Verwijderen

- Zorg voor een veilig beheer. Vermijd het beschadigen van het asbestmateriaal. Controleer de toestand jaarlijks op wijzigingen.

- Eenvoudige handelingen: mag via doe-het-zelf of door werknemer(s) met opleidingsattest eenvoudige handelingen  
Draag beschermingsmiddelen die voorgeschreven worden voor het verwijderen van asbest materialen, waaronder een FFP3 mondk masker. Contacteer Limburg.net en de website voor de geldende regelgeving van dat moment voor het verwijderen van asbesthoudende materialen en het bekomen van geschikte verpakkingsmaterialen en persoonlijke beschermingsmiddelen.

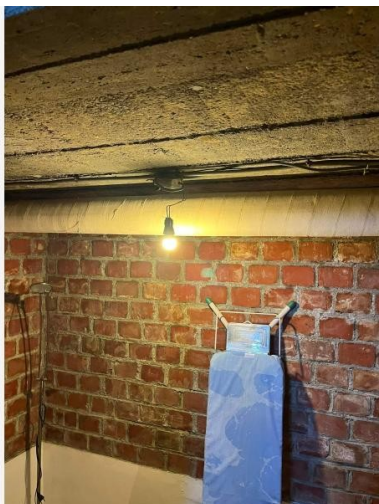
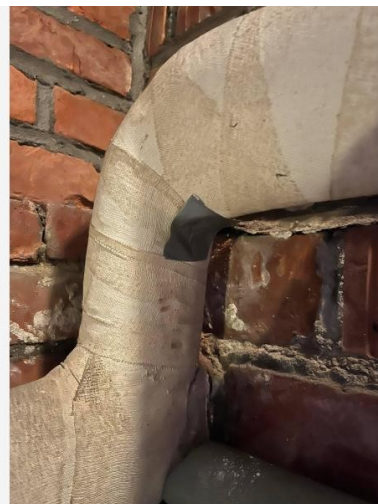
Eindbeoordeling materiaalrisico	Verhoogd materiaalrisico en/of verhoogde kans op vezelvrijgave
---------------------------------	--

Gebondenheid	Categorie 2: niet-hechtgebonden met matrix
Asbestsoort (vezeltype)	Amfibool aanwezig, uitgezonderd crocidoliet
Asbestconcentratie	Hoog ( $\geq 50\%$ )
Afschermingsgraad van het gehele materiaal	Geheel of deels (ook) vrij aan binnenluchtstromen
Toestand van het materiaal	Onbeschadigd, niet verweerd

#	Type	Referentie	Resultaat
3.1	Mengmonster	MM03	Chrysotiel, Amosiet

Beschrijving	Leidingisolatie Kelder
Omgeving	Binnen
Primaire drager	HVAC infrastructuur en uitrusting
Asbestmateriaal	In-situ afwerkingslagen - Thermische isolatie
Bindmiddel van asbestmateriaal	Gips - kalk

Het asbestmateriaal valt onder de mijlpaal van 2040.

Maatregelen nemen

- Zorg voor een veilig beheer. Vermijd het beschadigen van het asbestmateriaal. Controleer de toestand jaarlijks op wijzigingen.
- Sluit de ruimte luchtdicht af en vermijd het betreden van de ruimte.
- Scherm in afwachting van verwijdering het asbestmateriaal af van luchtstromingen en verstoring: bijvoorbeeld door het te verpakken, te fixeren, af te dekken, signalisatie - afbakening aan te brengen, ...
- Zorg voor een veilig beheer en verwijder dit asbestmateriaal wanneer het bij werken eenvoudig bereikbaar wordt. Controleer de toestand jaarlijks op wijzigingen.
- Verwijder dit asbestmateriaal zo snel mogelijk. Volg de toestand goed op.
- Voer binnenluchtmetingen uit om actuele blootstellingsrisico's in de binnenlucht te monitoren.

- Couveuzesak (erkend asbestverwijderaar)  
Niet hechtgebonden asbest. Isolatie dient verwijderd te worden door een erkend verwijderaar.

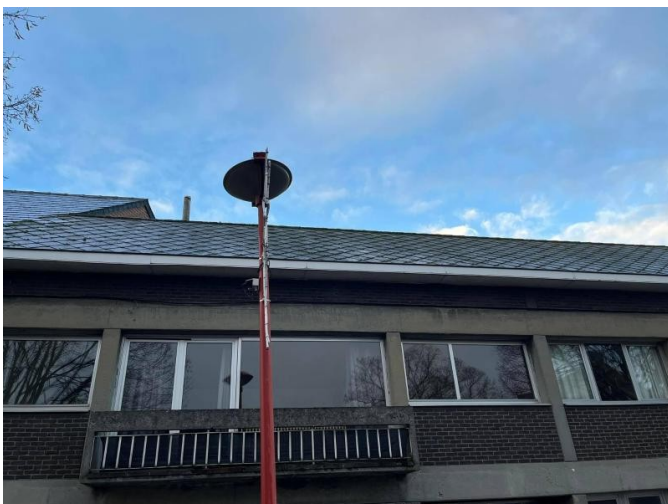
Situeringfoto

**Reden:** Het te onderzoeken materiaal situeert zich hoger dan 3,50 m te rekenen vanaf een veilige ondergrond

**Uitleg van de asbestdeskundige:** Dakleien niet bereikbaar via de zolder. Het te onderzoeken materiaal situeert zich hoger dan 3.5 m.

Leien zijn asbest verdacht. Eigenaar bevestigt dat leien mogelijk asbesthoudend zijn.

(Asbest)materiaal	Dak- en gevelbekleding - Lei, shingle
Karakterisatie	Asbest (verdacht)
Primaire drager	Schuin dak

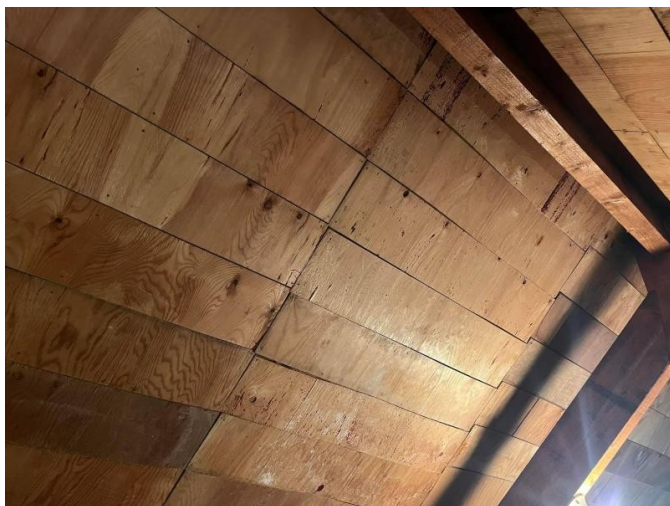
Situeringfoto

**Reden:** Er is geen volledige risicobeoordeling mogelijk

**Uitleg van de asbestdeskundige:** Onderdak niet bereikbaar via zolder.

Eigenaar bevestigt dat onderdak is afgewerkt met glaswol en een houten afdichtinglaag.

(Asbest)materiaal	Dak- en gevelbekleding - Plaat
Karakterisatie	Asbest (verdacht)
Primaire drager	Schuin dak
