Asbestinventarisatetest

Daalstraat 20, 3530 Houthalen-Helchteren

Attestnummer : 20231116-000347.000

Uitgegeven op : 16.11.2023

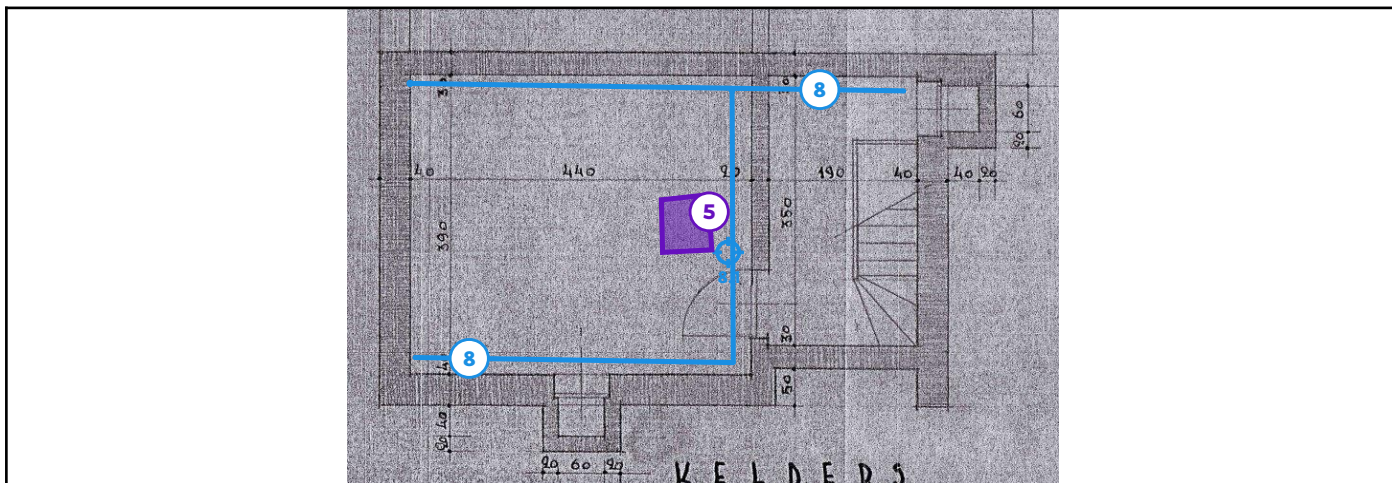
Plan 1.1: kelder

Beschrijving	Type	Actie
5. Cv-ketel Ideal Standard	Advies	-
8. Buisisolatie	Geen asbest	-
8.1 Code: M3	Mengmonster	-

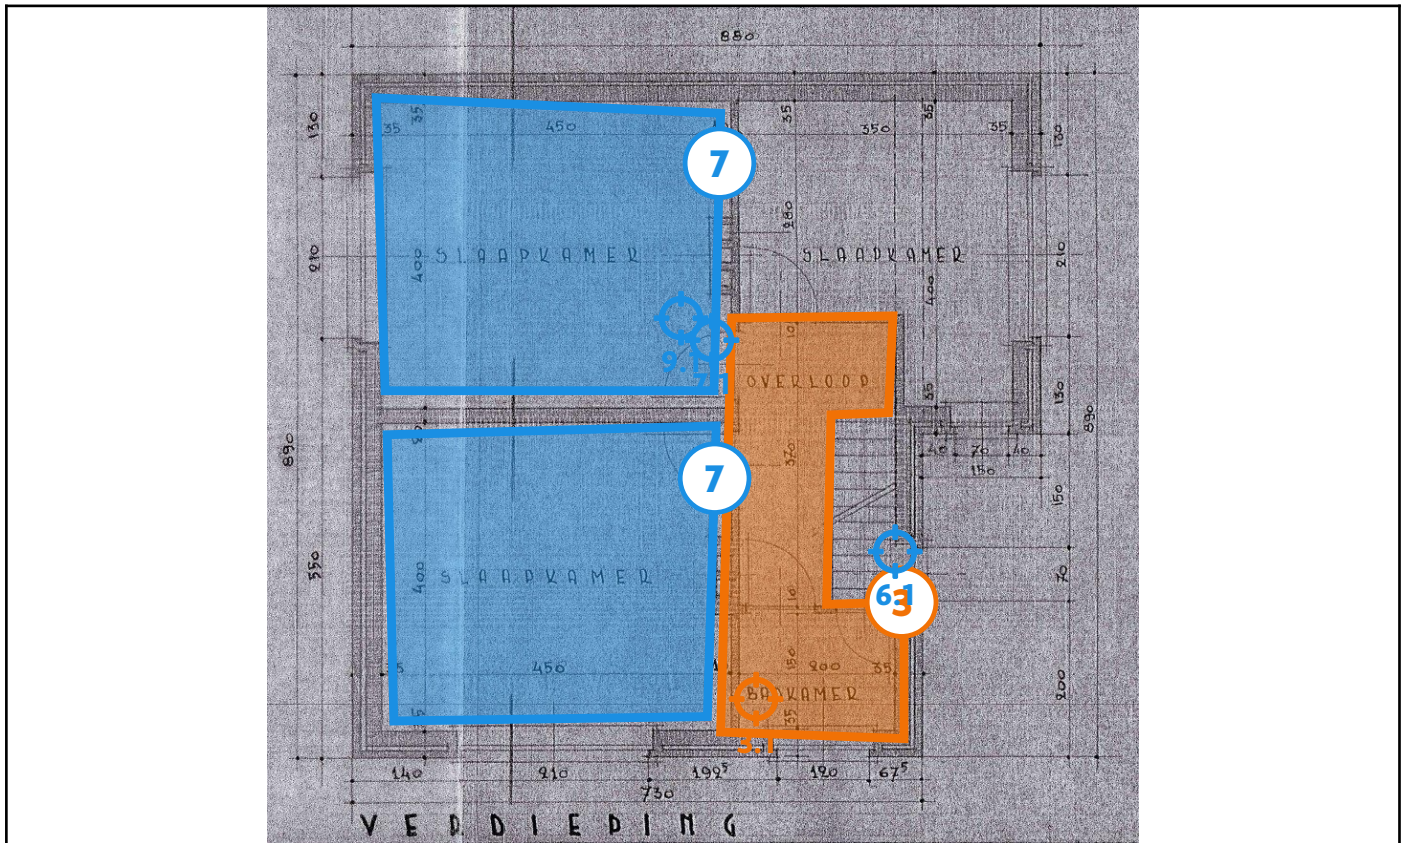
Plan 1.3: verdieping

Beschrijving	Type	Actie
3. Vloerzeil Wit	Asbestmateriaal	Verwijderen
3.1 Code: M5	Puntmonster	-
6. Pleister Wand	Geen asbest	-
6.1 Code: M1	Mengmonster	-
7. Vloerzeil Blauw	Geen asbest	-
7.1 Code: M4	Puntmonster	-
9. Pleister Plafond	Geen asbest	-
9.1 Code: M2	Mengmonster	-

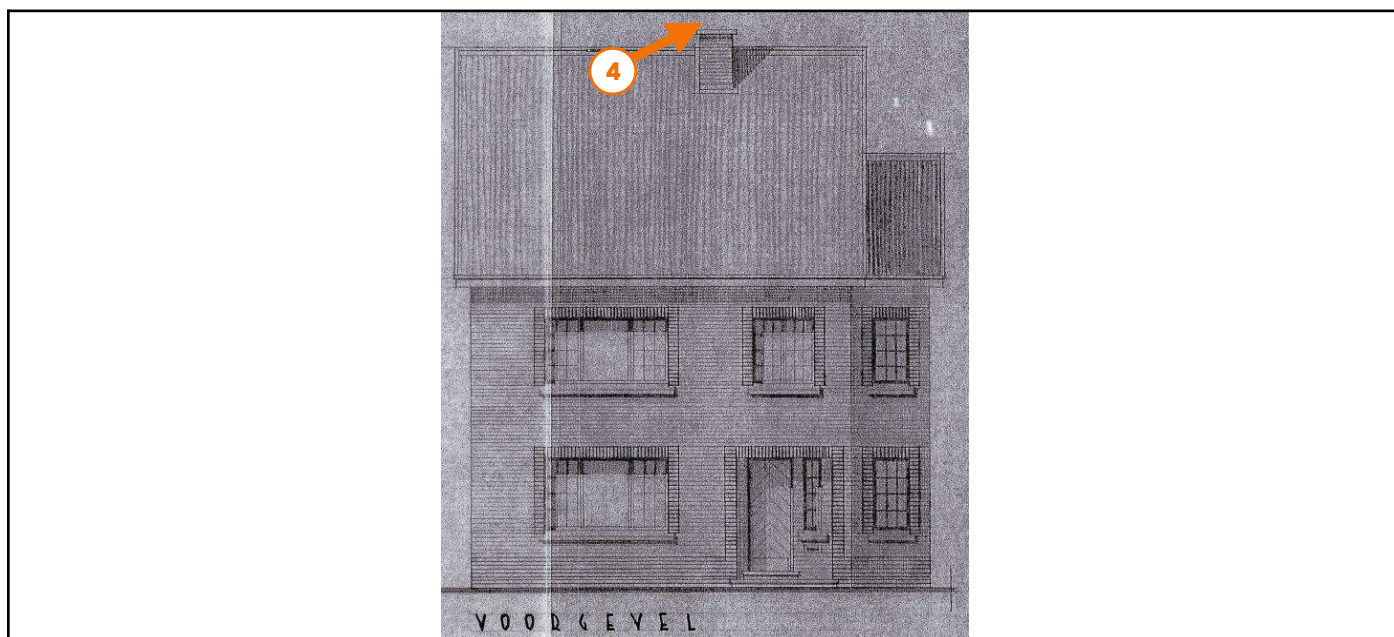
Plan 1.4: voorgevel

Beschrijving	Type	Actie
4. Schouw	Asbestmateriaal	Verwijderen

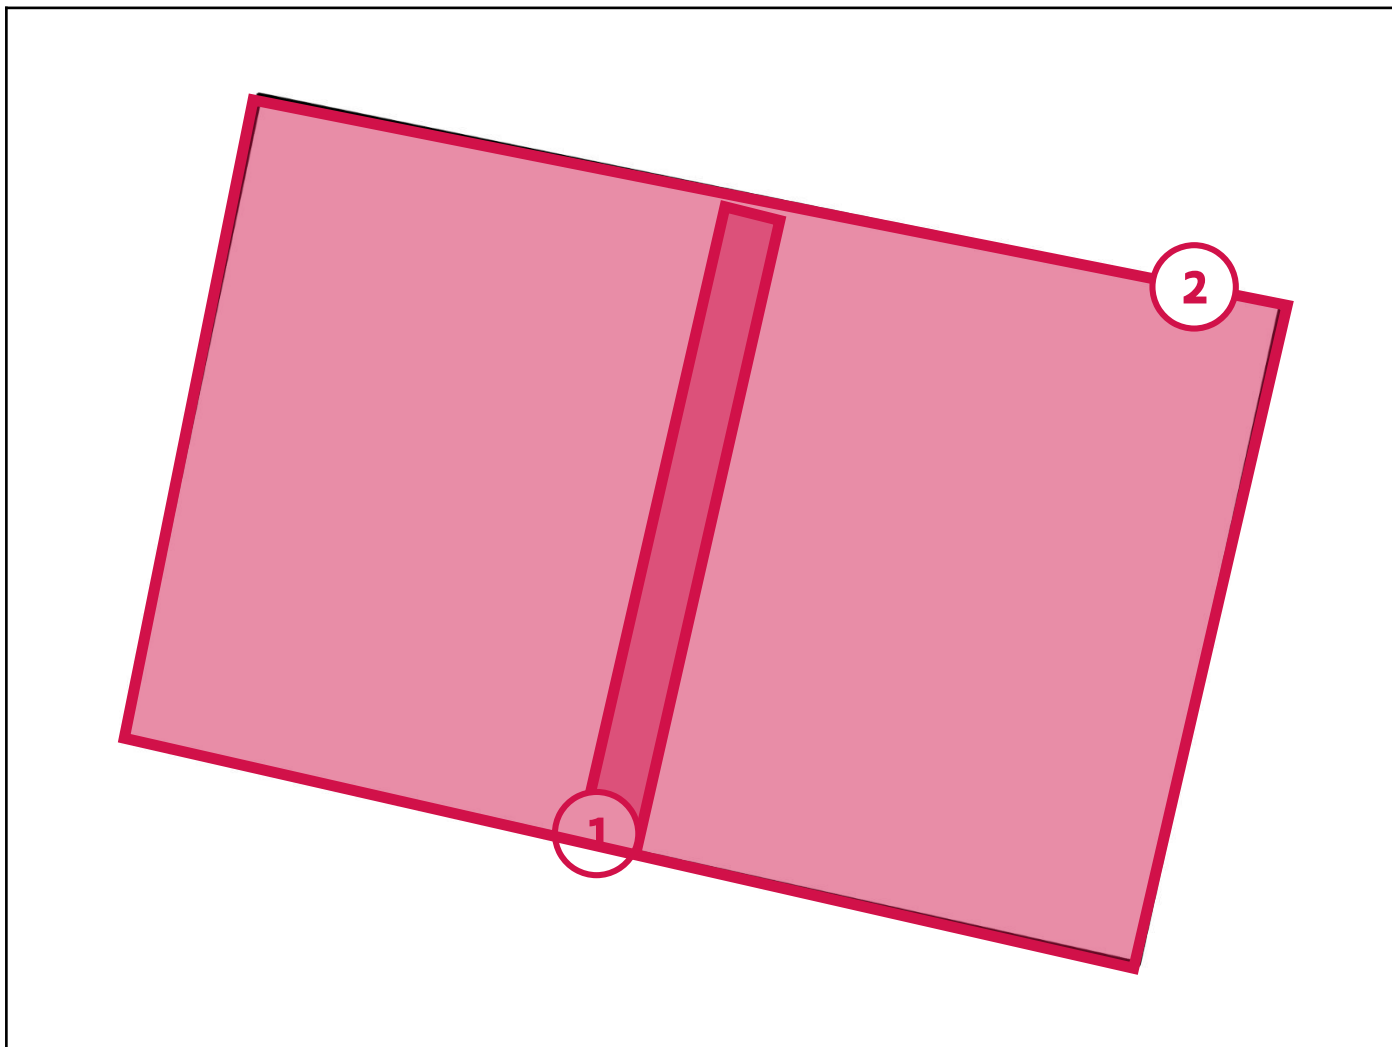
Plan 2.1: Bijgebouw plan

Beschrijving	Type	Actie
1. Golfplaten Gevelbekleding	Asbestmateriaal	Dringend verwijderen
2. Golfplaten Dakbedekking	Asbestmateriaal	Dringend verwijderen

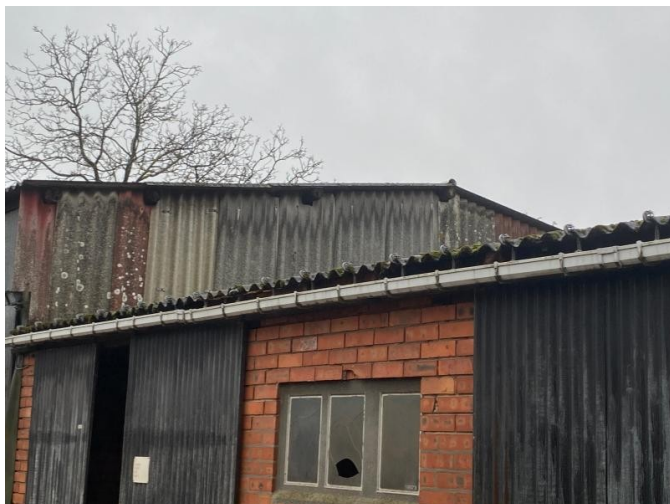
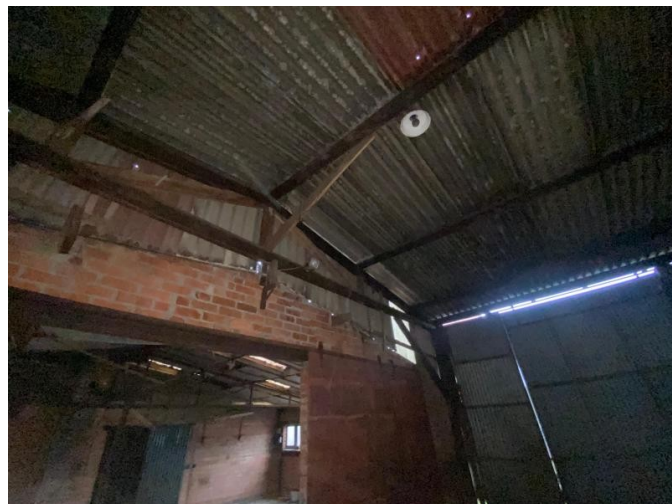
Eindbeoordeling materiaalrisico	Hoog materiaalrisico en/of hoge kans op vezelvrijgave
---------------------------------	---

Gebondenheid	Categorie 1: hechtgebonden in oorsprong
Asbestsoort (vezeltype)	Crocidoliet aanwezig
Asbestconcentratie	Laag (< 50%)
Afschermingsgraad van het gehele materiaal	Geheel of deels (ook) vrij aan de binnenlucht
Toestand van het materiaal	Matig beschadigd, matig verweerd

Beschrijving	Golfplaten Gevelbekleding
Omgeving	Grenst aan binnen- en buitenlucht
Primaire drager	Wand buitenschil
Asbestmateriaal	Dak- en gevelbekleding - Golfplaat
Bindmiddel van asbestmateriaal	Cement
Gebondenheid op basis van bindmiddel	Hecht
Hoeveelheid (oppervlakte - aantal)	• 20,00 m ² - 1 stuk
Totale oppervlakte	20,00 m ²
Eenvoudig bereikbaar	Ja

Bevestigingswijze	• Geschroefd
Identificatiemethode	Vaststelling zonder monstername
Destructieve handeling voor identificatie	Nee

Dringend verwijderen

- Zorg voor een veilig beheer. Vermijd het beschadigen van het asbestmateriaal. Controleer de toestand jaarlijks op wijzigingen.
- Zorg voor een veilig beheer en verwijder dit asbestmateriaal wanneer het bij werken eenvoudig bereikbaar wordt. Controleer de toestand jaarlijks op wijzigingen.
- Verwijder dit asbestmateriaal zo snel mogelijk. Volg de toestand goed op.
- Hemelwater dat afspoelt van asbestcement daken of gevels kan asbestdeeltjes bevatten. Gebruik het enkel voor gesloten circuits (bv. spoelen toiletten). Reinig na het vervangen van het dak of de gevel de dakgoten en regenwaterput of -ton om asbesthoudend sediment of slib te verwijderen

- Eenvoudige handelingen: mag via doe-het-zelf of door werknemer(s) met opleidingsattest eenvoudige handelingen
Mits de nodige veiligheidsmaatregelen en het volgen van de richtlijnen van Ovam kunnen deze verwijderd worden zonder veel emissie van asbestvezels te veroorzaken.

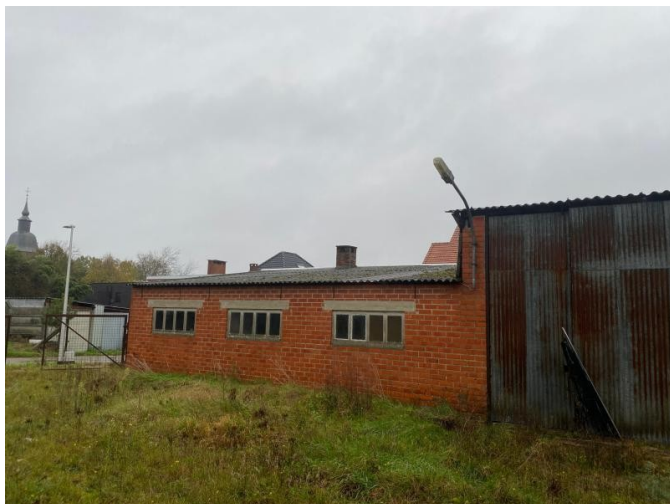
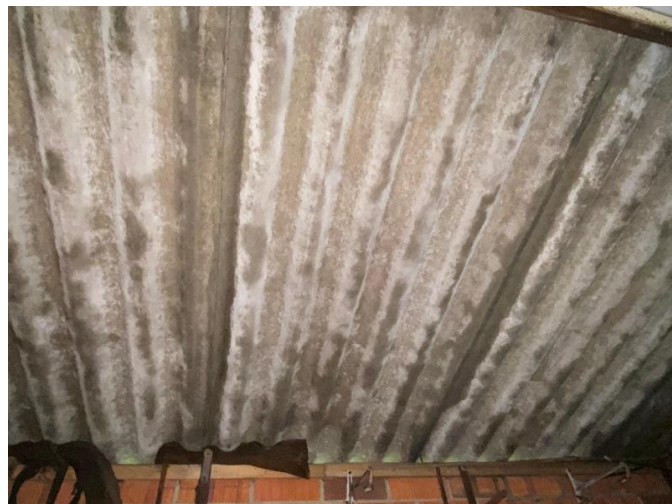
Eindbeoordeling materiaalrisico	Hoog materiaalrisico en/of hoge kans op vezelvrijgave
---------------------------------	---

Gebondenheid	Categorie 1: hechtgebonden in oorsprong
Asbestsoort (vezeltype)	Crocidoliet aanwezig
Asbestconcentratie	Laag (< 50%)
Afschermingsgraad van het gehele materiaal	Geheel of deels (ook) vrij aan de binnenlucht
Toestand van het materiaal	Matig beschadigd, matig verweerd

Beschrijving	Golfplaten Dakbedekking
Omgeving	Grenst aan binnen- en buitenlucht
Primaire drager	Schuin dak
Asbestmateriaal	Dak- en gevelbekleding - Golfplaat
Bindmiddel van asbestmateriaal	Cement
Gebondenheid op basis van bindmiddel	Hecht
Hoeveelheid (oppervlakte - aantal)	• 225,00 m ² - 1 stuk
Totale oppervlakte	225,00 m ²
Eenvoudig bereikbaar	Ja

Bevestigingswijze	• Geschroefd
Identificatiemethode	Vaststelling zonder monstername
Destructieve handeling voor identificatie	Nee

Dringend verwijderen

- Zorg voor een veilig beheer. Vermijd het beschadigen van het asbestmateriaal. Controleer de toestand jaarlijks op wijzigingen.
- Zorg voor een veilig beheer en verwijder dit asbestmateriaal wanneer het bij werken eenvoudig bereikbaar wordt. Controleer de toestand jaarlijks op wijzigingen.
- Verwijder dit asbestmateriaal zo snel mogelijk. Volg de toestand goed op.
- Hemelwater dat afspoelt van asbestcement daken of gevels kan asbestdeeltjes bevatten. Gebruik het enkel voor gesloten circuits (bv. spoelen toiletten). Reinig na het vervangen van het dak of de gevel de dakgoten en regenwaterput of -ton om asbesthoudend sediment of slib te verwijderen

- Eenvoudige handelingen: mag via doe-het-zelf of door werknemer(s) met opleidingsattest eenvoudige handelingen
Mits de nodige veiligheidsmaatregelen en het volgen van de richtlijnen van Ovam kunnen deze verwijderd worden zonder veel emissie van asbestvezels te veroorzaken.

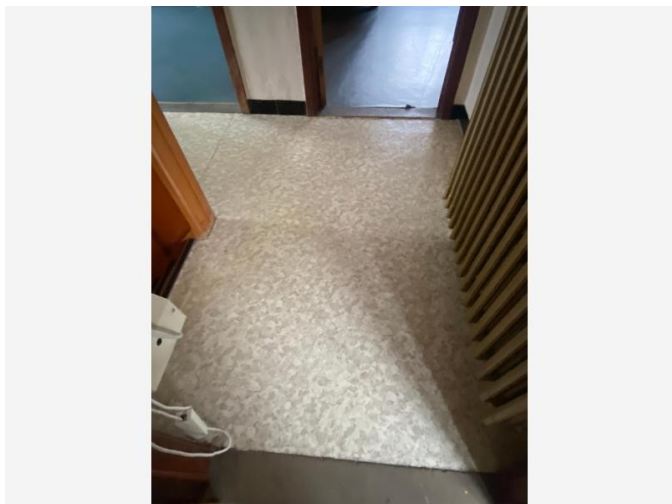
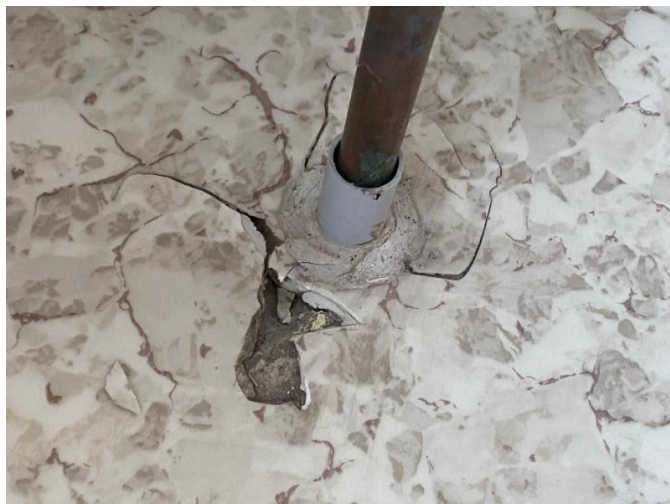
Eindbeoordeling materiaalrisico	Verhoogd materiaalrisico en/of verhoogde kans op vezelvrijgave
---------------------------------	--

Gebondenheid	Categorie 2: niet-hechtgebonden met matrix
Asbestsoort (vezeltype)	Alleen chrysotiel
Asbestconcentratie	Hoog ($\geq 50\%$)
Afschermingsgraad van het gehele materiaal	Geheel of deels (ook) vrij aan binnenluchtstromen
Toestand van het materiaal	Licht beschadigd, licht verweerd. Intact materiaal type Pical – asbestboard of categorie III 'gebondenheid'

#	Type	Referentie	Resultaat
3.1	Puntmonster	M5	Chrysotiel

Beschrijving	Vloerzeil Wit
Omgeving	Binnen
Primaire drager	Vloer
Asbestmateriaal	Prefab - afwerking - Vloerzeil
Bindmiddel van asbestmateriaal	Karton - papier - viltachtig

Gebondenheid op basis van bindmiddel	Niet-hechtgebonden
Hoeveelheid (oppervlakte - aantal)	• 7,50 m ² - 1 stuk
Totale oppervlakte	7,50 m ²
Eenvoudig bereikbaar	Ja
Bevestigingswijze	• Los (al dan niet bedekt)
Identificatiemethode	Vaststelling met monstername
Destructieve handeling voor identificatie	Nee

Verwijderen

- Zorg voor een veilig beheer. Vermijd het beschadigen van het asbestmateriaal. Controleer de toestand jaarlijks op wijzigingen.
- Zorg voor een veilig beheer en verwijder dit asbestmateriaal wanneer het bij werken eenvoudig bereikbaar wordt. Controleer de toestand jaarlijks op wijzigingen.
- Verwijder dit asbestmateriaal zo snel mogelijk. Volg de toestand goed op.

- Eenvoudige handelingen: enkel door erkend asbestverwijderaar
Bij niet-hechtgebonden asbestvloerzeilen is het nodig dat deze verwijderd wordt met de nodige zorg voor veiligheid en met de nodige protocollen om zoveel mogelijk emissie van asbestvezels te voorkomen. Enkel een erkend asbestverwijderaar voldoet aan de criteria.

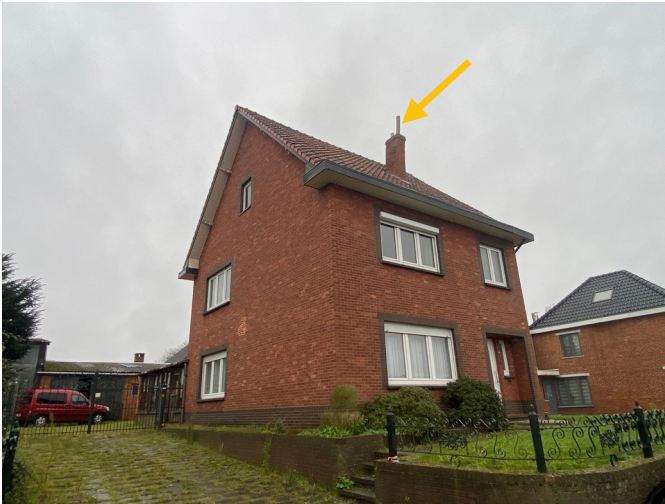
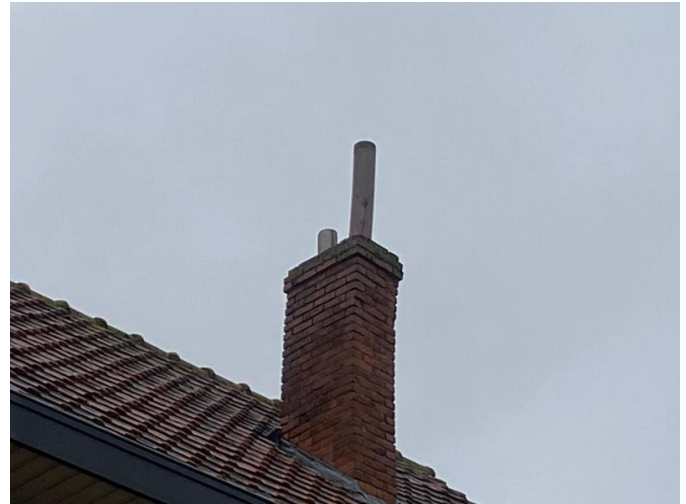
Mogelijks zijn er ook nog asbestcementen buizen aanwezig in de gemetste schouw, aangesloten op de zichtbare buis.

Eindbeoordeling materiaalrisico	Laag materiaalrisico en/of verlaagde kans op vezelvrijgave
---------------------------------	--

Gebondenheid	Categorie 1: hechtgebonden in oorsprong
Asbestsoort (vezeltype)	Crocidoliet aanwezig
Asbestconcentratie	Laag (< 50%)
Afschermingsgraad van het gehele materiaal	Geheel of deels vrij aan de buitenlucht
Toestand van het materiaal	Licht beschadigd, licht verweerd. Intact materiaal type Pical – asbestboard of categorie III 'gebondenheid'

Beschrijving	Schouw
Omgeving	Buiten
Primaire drager	HVAC infrastructuur en uitrusting
Asbestmateriaal	Rookgaskanaal
Bindmiddel van asbestmateriaal	Cement

Gebondenheid op basis van bindmiddel	Hecht
Hoeveelheid (lengte - omtrek - dikte - aantal)	<ul style="list-style-type: none"> • 1,00 m - 30,00 cm - 1,00 cm - 1 stuk
Totaal volume	0,003 m ³
Eenvoudig bereikbaar	Ja
Bevestigingswijze	<ul style="list-style-type: none"> • Onbekend
Identificatiemethode	Vaststelling zonder monstername
Destructieve handeling voor identificatie	Nee
Opmerking	hoeveelheid is het zichtbare gedeelte vanaf het gelijkvloers. Mogelijks bevinden er in de gemetste schouw nog asbestcementen buizen, aangesloten op de zichtbare buis.

Verwijderen

- Zorg voor een veilig beheer. Vermijd het beschadigen van het asbestmateriaal. Controleer de toestand jaarlijks op wijzigingen.
- Zorg voor een veilig beheer en verwijder dit asbestmateriaal wanneer het bij werken eenvoudig bereikbaar wordt. Controleer de toestand jaarlijks op wijzigingen.
- Verwijder dit asbestmateriaal zo snel mogelijk. Volg de toestand goed op.
- Hemelwater dat afspoelt van asbestcement daken of gevels kan asbestdeeltjes bevatten. Gebruik het enkel voor gesloten circuits (bv. spoelen toiletten). Reinig na het vervangen van het dak of de gevel de dakgoten en regenwaterput of -ton om asbesthoudend sediment of slib te verwijderen

- Eenvoudige handelingen: mag via doe-het-zelf of door werknemer(s) met opleidingsattest eenvoudige handelingen
Mits de nodige veiligheidsmaatregelen en het volgen van de richtlijnen van Ovam kunnen deze verwijderd worden zonder veel emissie van asbestvezels te veroorzaken. Ook de eventueel niet-zichtbare asbestcementen-buizen in de gemetste schouw.

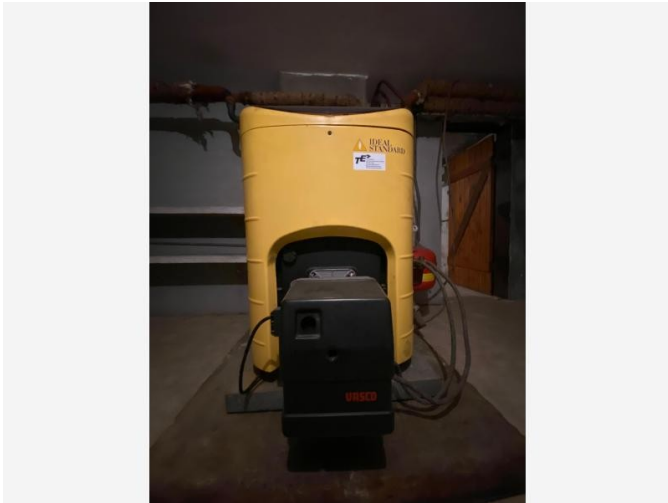
Vrije foto

Bij nazicht op identificatieplaatje: productiedatum = 2000. Volgens iad-online.nl wordt er sinds 1982 geen asbest meer verwerkt. CV-ketel kan aanzien worden als niet-asbestverdacht.

Identificatiemethode	Vaststelling & expertise (niet-asbestverdacht)
Primaire drager	HVAC infrastructuur en uitrusting

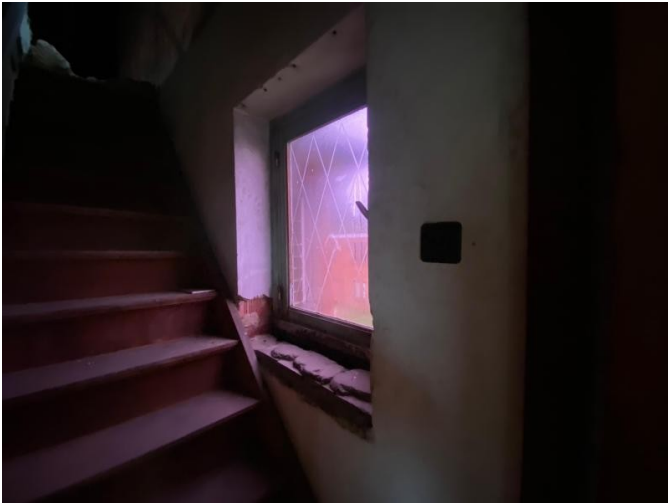
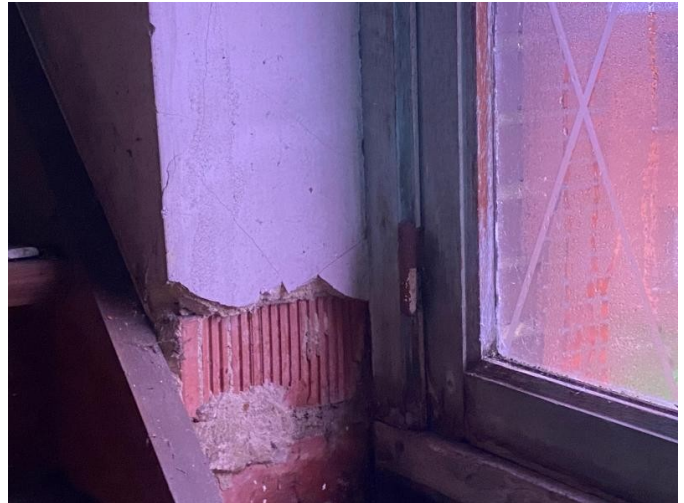
Geen asbest

#	Type	Referentie	Resultaat
6.1	Mengmonster	M1	Geen asbest

Beschrijving	Pleister Wand
Omgeving	Binnen
Primaire drager	Wand buitenschil
Bindmiddel van materiaal	Gips - kalk

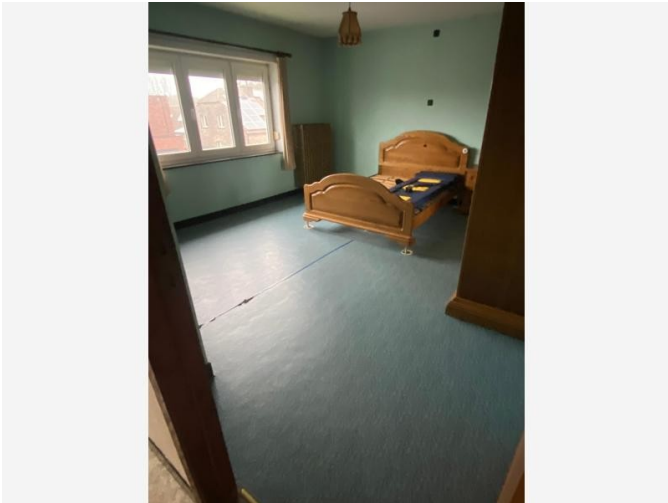
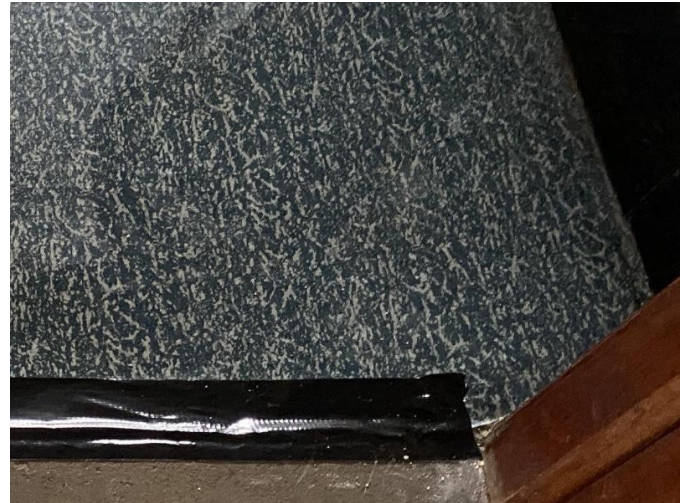
Fiche 7: Vloerzeil Blauw

Geen asbest

#	Type	Referentie	Resultaat
7.1	Puntmonster	M4	Geen asbest

Beschrijving	Vloerzeil Blauw
Omgeving	Binnen
Primaire drager	Vloer
Bindmiddel van materiaal	Karton - papier - viltachtig

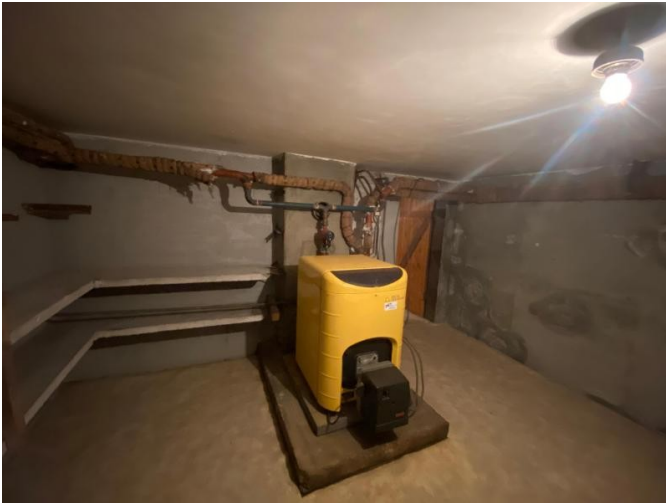
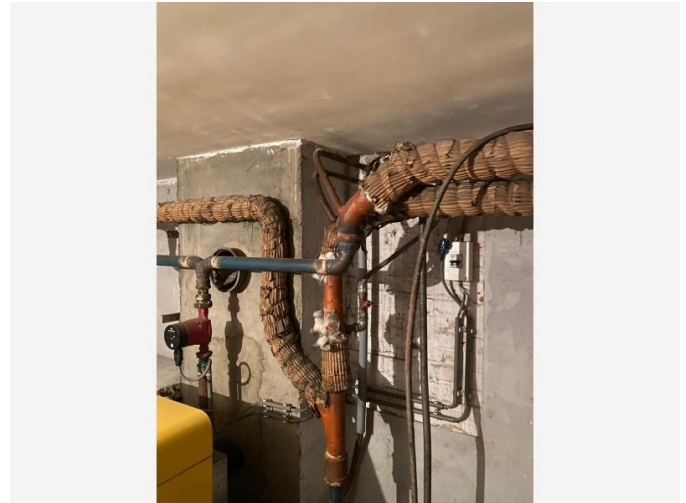
Fiche 8: Buisisolatie

Geen asbest

#	Type	Referentie	Resultaat
8.1	Mengmonster	M3	Geen asbest

Beschrijving	Buisisolatie
Omgeving	Binnen
Primaire drager	HVAC infrastructuur en uitrusting
Bindmiddel van materiaal	Weinig of geen bindmiddel (textiel, bevolking, ...)

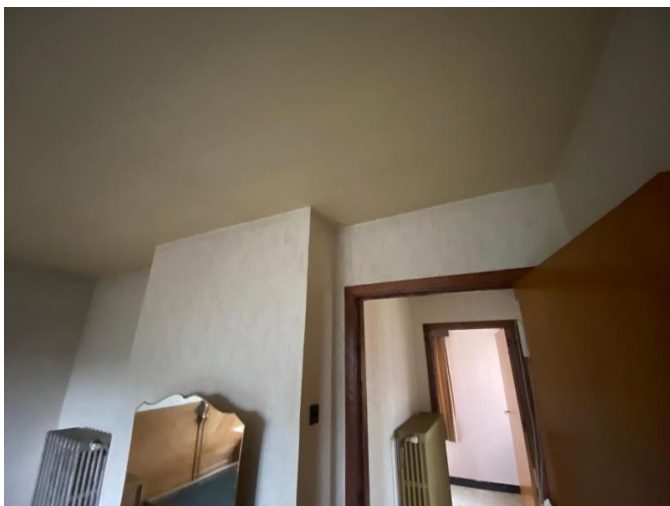
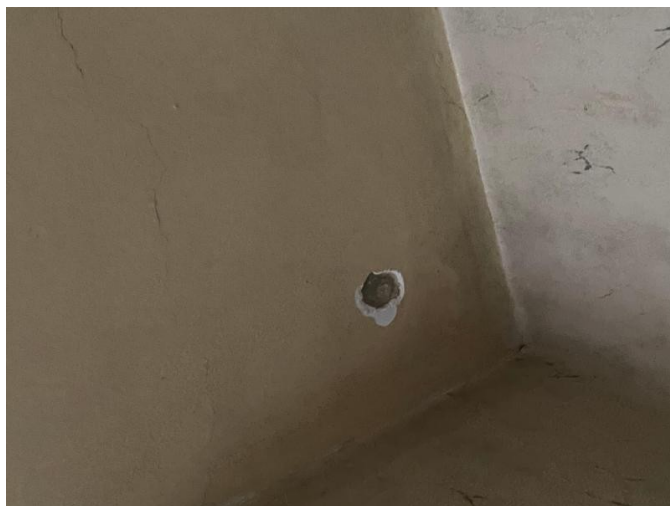
Fiche 9: Pleister Plafond

Geen asbest

#	Type	Referentie	Resultaat
9.1	Mengmonster	M2	Geen asbest

Beschrijving	Pleister Plafond
Omgeving	Binnen
Primaire drager	Plafond
Bindmiddel van materiaal	Gips - kalk
