# Asbestinventarisatetest

Wulmersumsesteenweg 577, 3300 Tienen

Attestnummer : 20240214-000333.000

**Niet-asbestveilig**

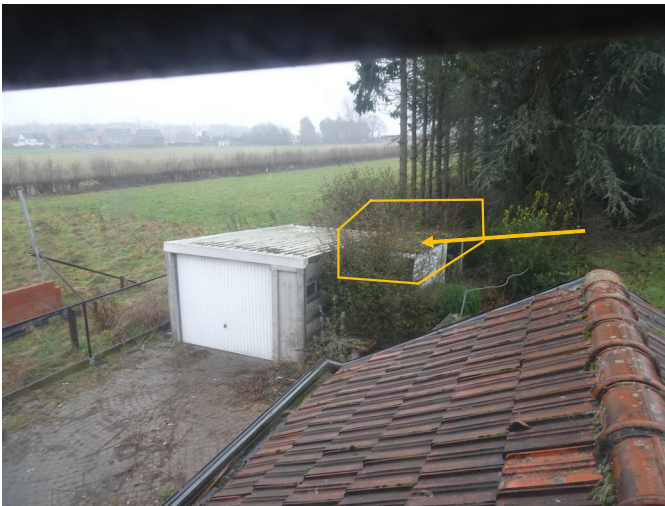
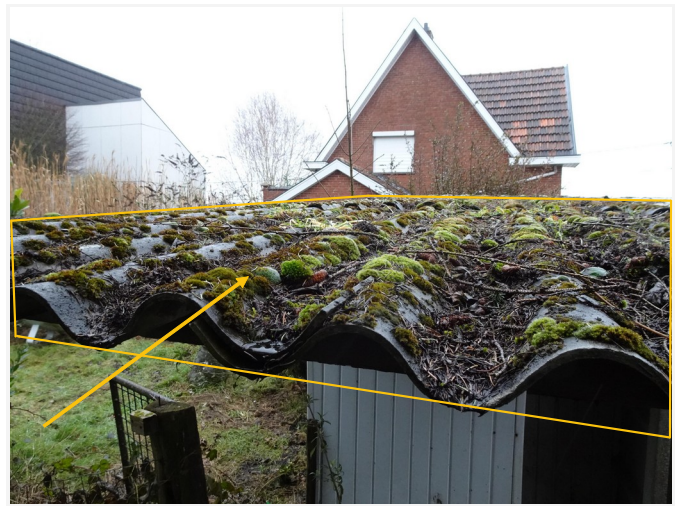
Het asbestmateriaal valt onder de mijlpaal van 2034.

**Dringend verwijderen**

Eindbeoordeling materiaalrisico	Hoog materiaalrisico en/of hoge kans op vezelvrijgave
---------------------------------	---

Gebondenheid	Categorie 1: hechtgebonden in oorsprong
Asbestsoort (vezeltype)	Crocidoliet aanwezig
Asbestconcentratie	Laag (< 50%)
Afschermingsgraad van het gehele materiaal	Geheel of deels (ook) vrij aan binnenluchtstromen
Toestand van het materiaal	Matig beschadigd, matig verweerd

Beschrijving	Golfplaten dak
Omgeving	Grenst aan binnen- en buitenlucht
Primaire drager	Schuin dak
Asbestmateriaal	Dak- en gevelbekleding - Golfplaat
Bindmiddel van asbestmateriaal	Cement
Gebondenheid op basis van bindmiddel	Hecht
Hoeveelheid (oppervlakte - aantal)	• 18,00 m <sup>2</sup> - 1 stuk

- Zorg voor een veilig beheer. Vermijd het beschadigen van het asbestmateriaal. Controleer de toestand jaarlijks op wijzigingen.
- Verwijder dit asbestmateriaal zo snel mogelijk. Volg de toestand goed op.
- Hemelwater dat afspoelt van asbestcement daken of gevels kan asbestdeeltjes bevatten. Gebruik het enkel voor gesloten circuits (bv. spoelen toiletten). Reinig na het vervangen van het dak of de gevel de dakgoten en regenwaterput of -ton om asbesthoudend sediment of slib te verwijderen

- Eenvoudige handelingen: mag via doe-het-zelf of door werknemer(s) met opleidingsattest eenvoudige handelingen  
Materialen die hechtgebonden asbest bevatten mogen door de doe-het-zelver verwijderd worden gebruik makend van de nodige persoonlijke beschermingsmiddelen (P3-masker, overall, handschoenen enz...).
- Verpak het materiaal in dubbel stevig plastic of een asbestpuinzak en voer het af naar een recyclagepark dat deze grotere stukken kan ontvangen. Vermijd om het materiaal te breken en gebruik zeker geen roterende machines om het materiaal los te maken.

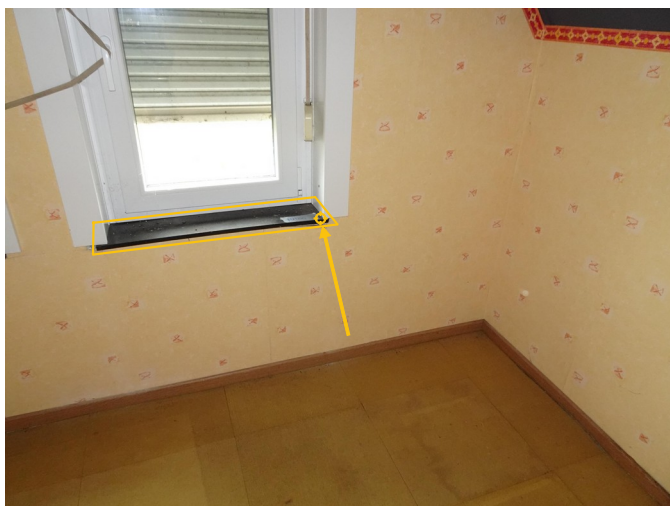
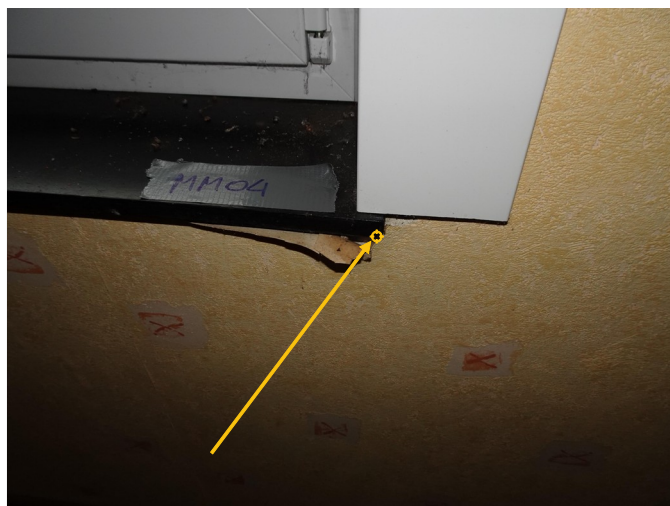
Het asbestmateriaal valt onder de mijlpaal van 2040.

Zorgvuldig beheren

Eindbeoordeling materiaalrisico	Zeer laag materiaalrisico en/of zeer lage kans op vezelvrijgave
---------------------------------	---

Gebondenheid	Categorie 1: hechtgebonden in oorsprong
Asbestsoort (vezeltype)	Alleen chrysotiel
Asbestconcentratie	Laag (< 50%)
Afschermingsgraad van het gehele materiaal	Geheel of deels (ook) vrij aan de binnenlucht
Toestand van het materiaal	Onbeschadigd, niet verweerd

Beschrijving	Kunstmarmer venstertablet verdiep
Omgeving	Binnen
Primaire drager	Wandopening verticaal (raam, deur, ...)
Asbestmateriaal	Plaat, paneel, tablet - Type Massal
Bindmiddel van asbestmateriaal	Cement
Gebondenheid op basis van bindmiddel	Hecht

- Zorg voor een veilig beheer en verwijder dit asbestmateriaal wanneer het bij werken eenvoudig bereikbaar wordt. Controleer de toestand jaarlijks op wijzigingen.

- Eenvoudige handelingen: mag via doe-het-zelf of door werknemer(s) met opleidingsattest eenvoudige handelingen

Dit materiaal bevat hechtgebonden asbest. Het mag als doe-het-zelver verwijderd worden rekening houdende met het feit dat er geen roterende machines mogen gebruikt worden en dat het materiaal voorzichtig los gemaakt wordt. Verpak het materiaal dubbel in stevig plastic en voer het af naar een geschikt recyclagepark. Maak gebruik van de nodige persoonlijke beschermingsmiddelen tijdens de verwijdering en de verpakking (handschoenen, FFP3 masker enz...).

Maak het materiaal vochtig tijdens de behandeling.

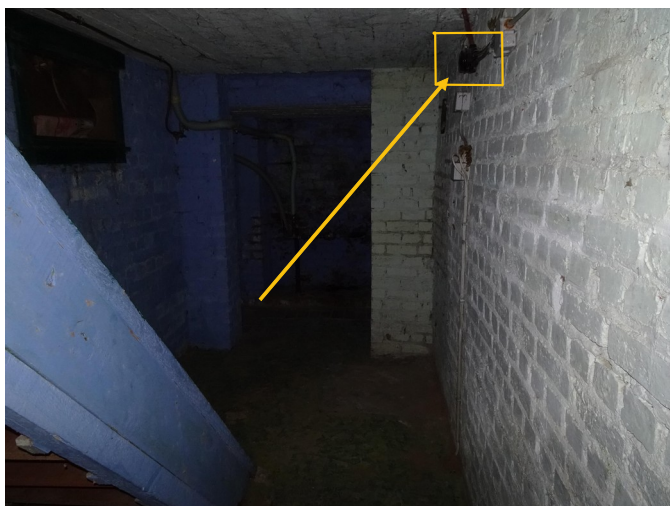
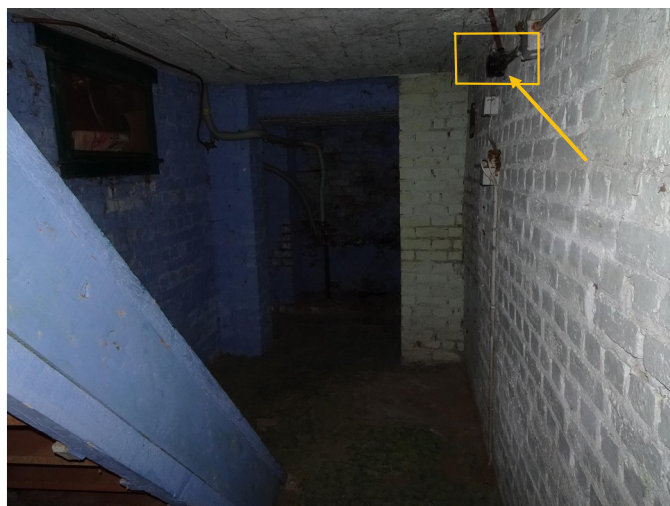
Het asbestmateriaal valt onder de mijlpaal van 2040.

Zorgvuldig beheren

Eindbeoordeling materiaalrisico	Zeer laag materiaalrisico en/of zeer lage kans op vezelvrijgave
---------------------------------	---

Gebondenheid	Categorie 1: hechtgebonden in oorsprong
Asbestsoort (vezeltype)	Alleen chrysotiel
Asbestconcentratie	Laag (< 50%)
Afschermingsgraad van het gehele materiaal	Geheel of deels (ook) vrij aan de binnenlucht
Toestand van het materiaal	Onbeschadigd, niet verweerd

Beschrijving	Bakeliet verdeeldoos in kelder
Omgeving	Binnen
Primaire drager	Wand buitenschil
Asbestmateriaal	Plaat, paneel, tablet - Type Bakeliet
Bindmiddel van asbestmateriaal	Kunststof of -hars
Gebondenheid op basis van bindmiddel	Hecht
Hoeveelheid (oppervlakte - dikte - aantal)	• 0,01 m <sup>2</sup> - 5,00 cm - 1 stuk
Totaal volume	< 0,001 m <sup>3</sup>
Eenvoudig bereikbaar	Ja
Bevestigingswijze	• Geschroefd
Identificatiemethode	Vaststelling zonder monsternamen

- Zorg voor een veilig beheer. Vermijd het beschadigen van het asbestmateriaal. Controleer de toestand jaarlijks op wijzigingen.

- Eenvoudige handelingen: mag via doe-het-zelf of door werknemer(s) met opleidingsattest eenvoudige handelingen  
Deze verdeeldoos mag als doe-het-zelver verwijderd worden en afgeleverd worden als fecupel in een recyclagepark. Vermijd roterende machines tijdens de verwijdering.

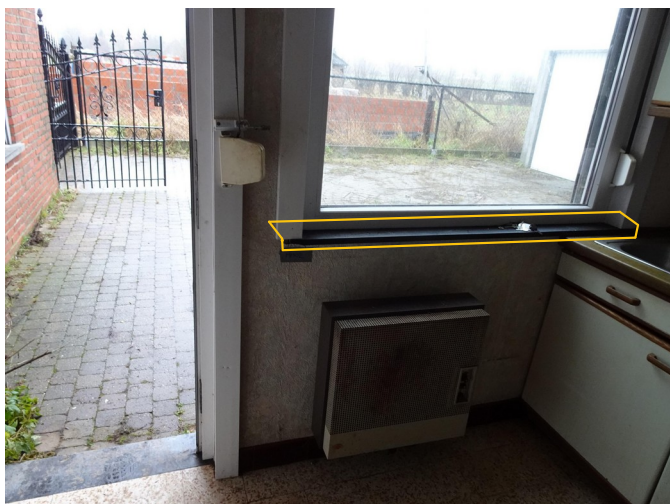
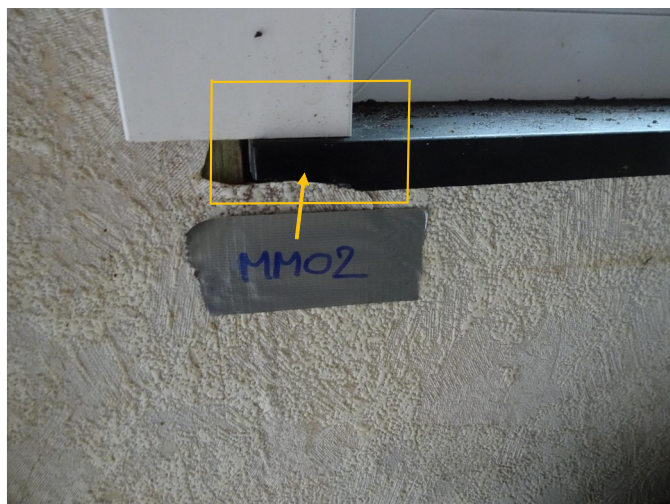
Het asbestmateriaal valt onder de mijlpaal van 2040.

Zorgvuldig beheren

Eindbeoordeling materiaalrisico	Zeer laag materiaalrisico en/of zeer lage kans op vezelvrijgave
---------------------------------	---

Gebondenheid	Categorie 1: hechtgebonden in oorsprong
Asbestsoort (vezeltype)	Alleen chrysotiel
Asbestconcentratie	Laag (< 50%)
Afschermingsgraad van het gehele materiaal	Geheel of deels (ook) vrij aan de binnenlucht
Toestand van het materiaal	Onbeschadigd, niet verweerd

Beschrijving	Kunstmarmer venstertablet keuken
Omgeving	Binnen
Primaire drager	Wandopening verticaal (raam, deur, ...)
Asbestmateriaal	Plaat, paneel, tablet - Type Massal
Bindmiddel van asbestmateriaal	Cement
Gebondenheid op basis van bindmiddel	Hecht

- Zorg voor een veilig beheer en verwijder dit asbestmateriaal wanneer het bij werken eenvoudig bereikbaar wordt. Controleer de toestand jaarlijks op wijzigingen.

- Eenvoudige handelingen: mag via doe-het-zelf of door werknemer(s) met opleidingsattest eenvoudige handelingen

Dit materiaal bevat hechtgebonden asbest. Het mag als doe-het-zelver verwijderd worden rekening houdende met het feit dat er geen roterende machines mogen gebruikt worden en dat het materiaal voorzichtig los gemaakt wordt. Verpak het materiaal dubbel in stevig plastic en voer het af naar een geschikt recyclagepark. Maak gebruik van de nodige persoonlijke beschermingsmiddelen tijdens de verwijdering en de verpakking (handschoenen, FFP3 masker enz...).

Maak het materiaal vochtig tijdens de behandeling.

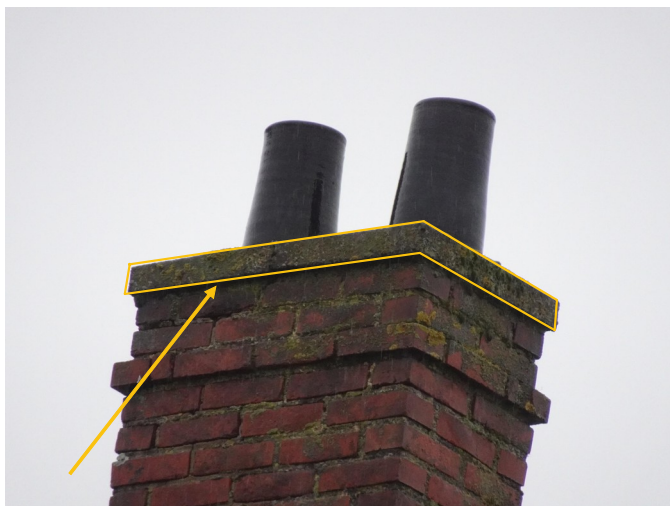
Situeringsfoto

**Reden:** Het te onderzoeken materiaal situeert zich hoger dan 3,50 m te rekenen vanaf een veilige ondergrond

**Uitleg van de asbestdeskundige:** De deksteen van de schouw is hoger dan de volgens het inspectieprotocol maximale hoogte voor een veilige monstername.

(Asbest)materiaal	Deksteen, muurkap - Vol
Karakterisatie	Asbest (verdacht)
Primaire drager	Schuin dak

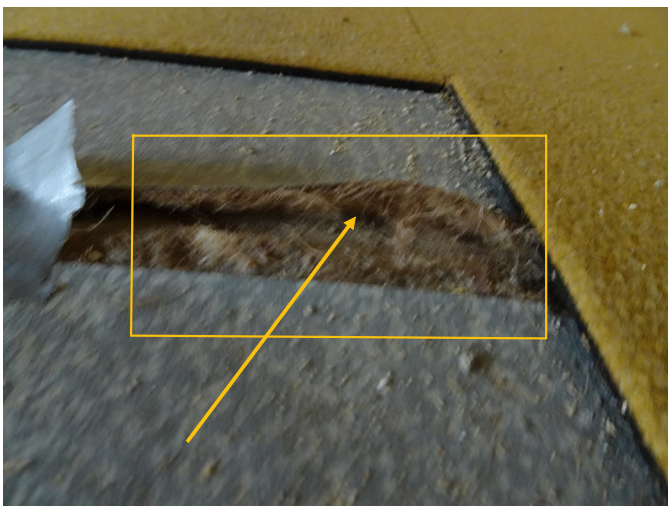
Onder de tapijttegels van de slaapkamer vooraan zit er een vinyl vloerzeil. Dit vloerzeil is onderaan afgewerkt met kokosmat en dus niet asbestverdacht

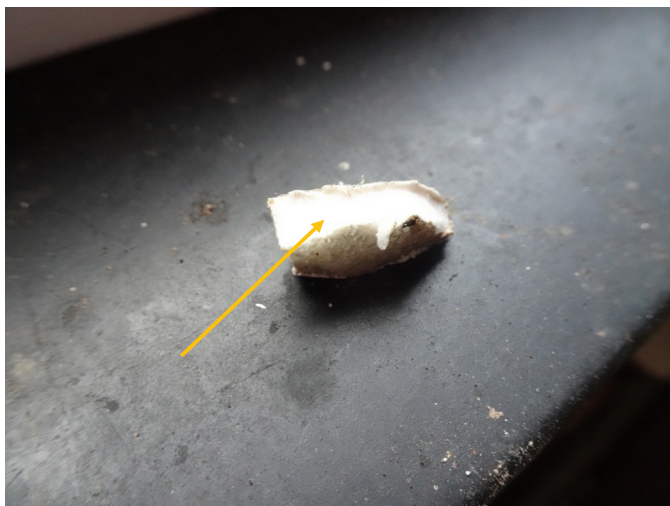
De sierlijsten zijn gemaakt van een ge-expandeerd polymeer

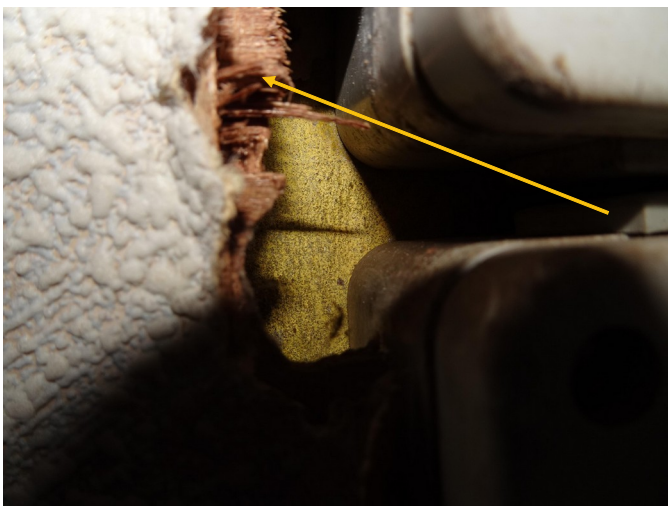
De muurbeplating van de keuken is gemaakt van massief hout (zichtbaar langs de doorboring van de opbouwstopcontacten).

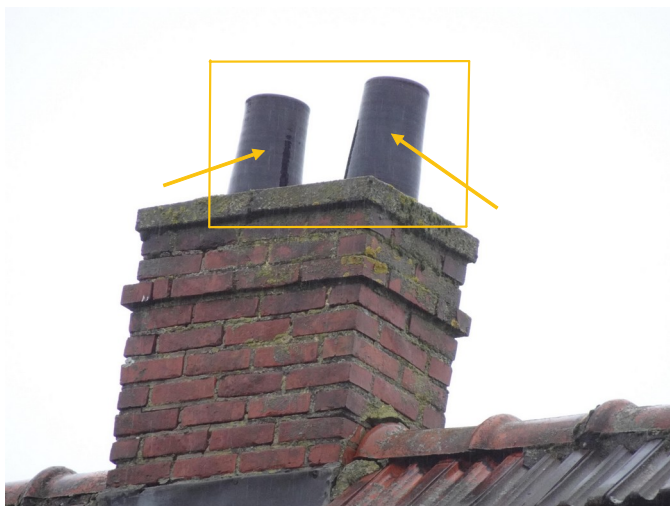
De foto's tonen duidelijk aan dat de beide schouwuitlaten van porcelein gemaakt zijn.

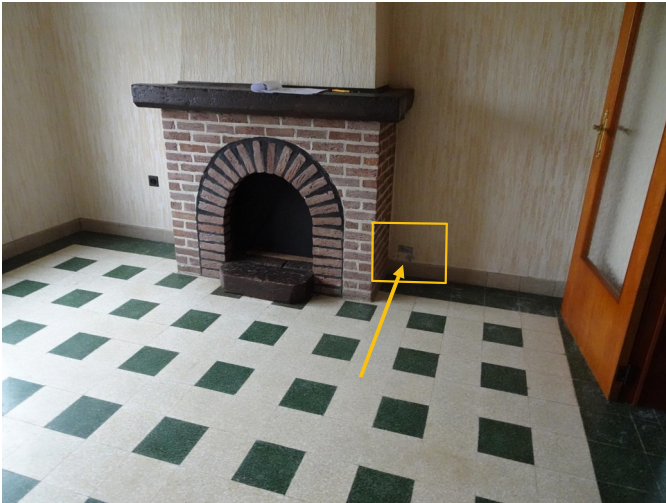
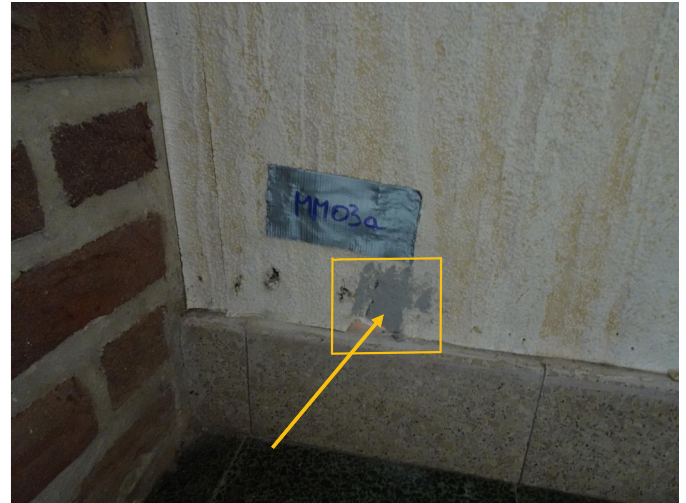
# Fiche 10: Muurpleister woning

Geen asbest

#	Type	Referentie	Resultaat
10.1	Mengmonster	MM03	Geen asbest

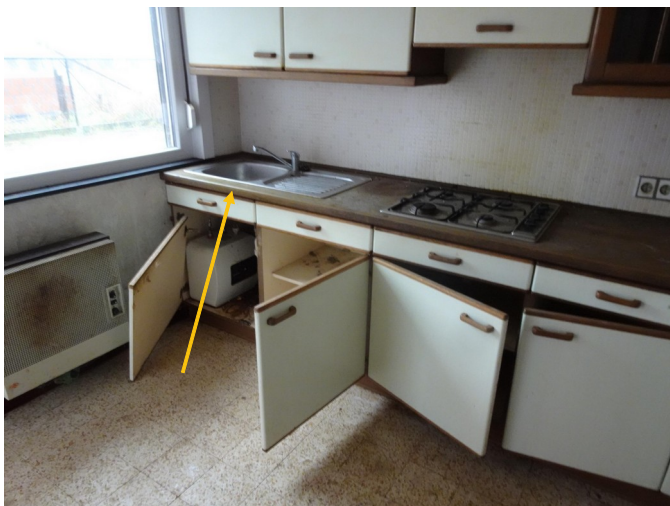
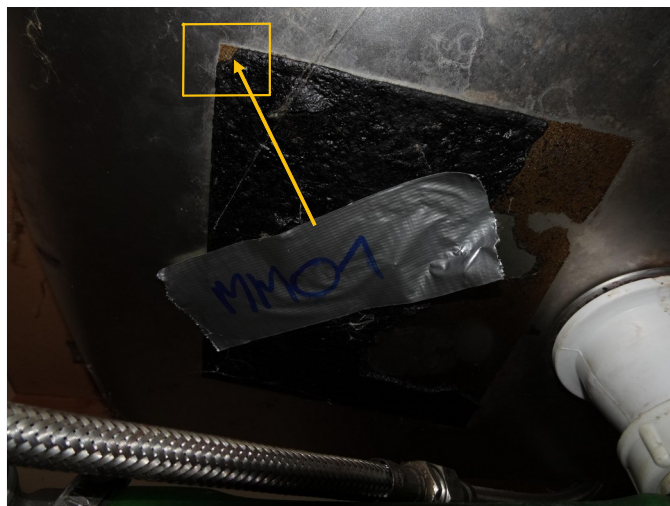
# Fiche 11: Dempende mat onder uitgietbak keuken

Geen asbest

#	Type	Referentie	Resultaat
11.1	Puntmonster	MM01	Geen asbest

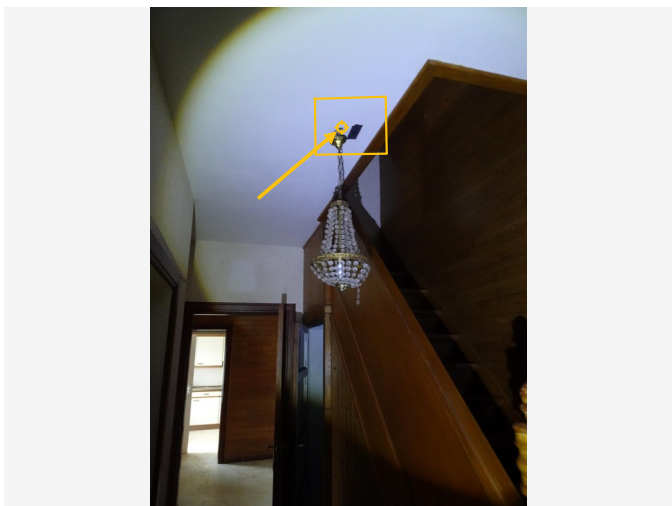
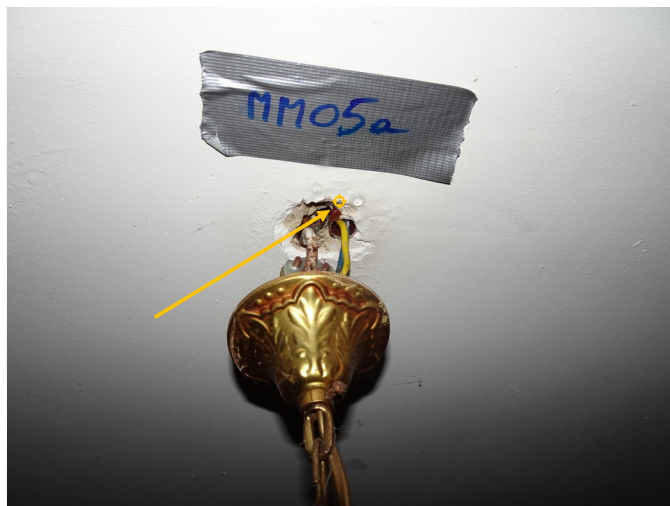
Geen asbest

#	Type	Referentie	Resultaat
12.1	Mengmonster	MM05	Geen asbest

Beschrijving	Plafondpleister woning
Omgeving	Binnen
Primaire drager	Plafond
Bindmiddel van materiaal	Gips - kalk
