Asbestinventarisatetest

Grote Bergstraat 29, 3300 Tienen
Gemeenschappelijke delen

Attestnummer : 20240329-000270.000

Uitgegeven op : 29.03.2024

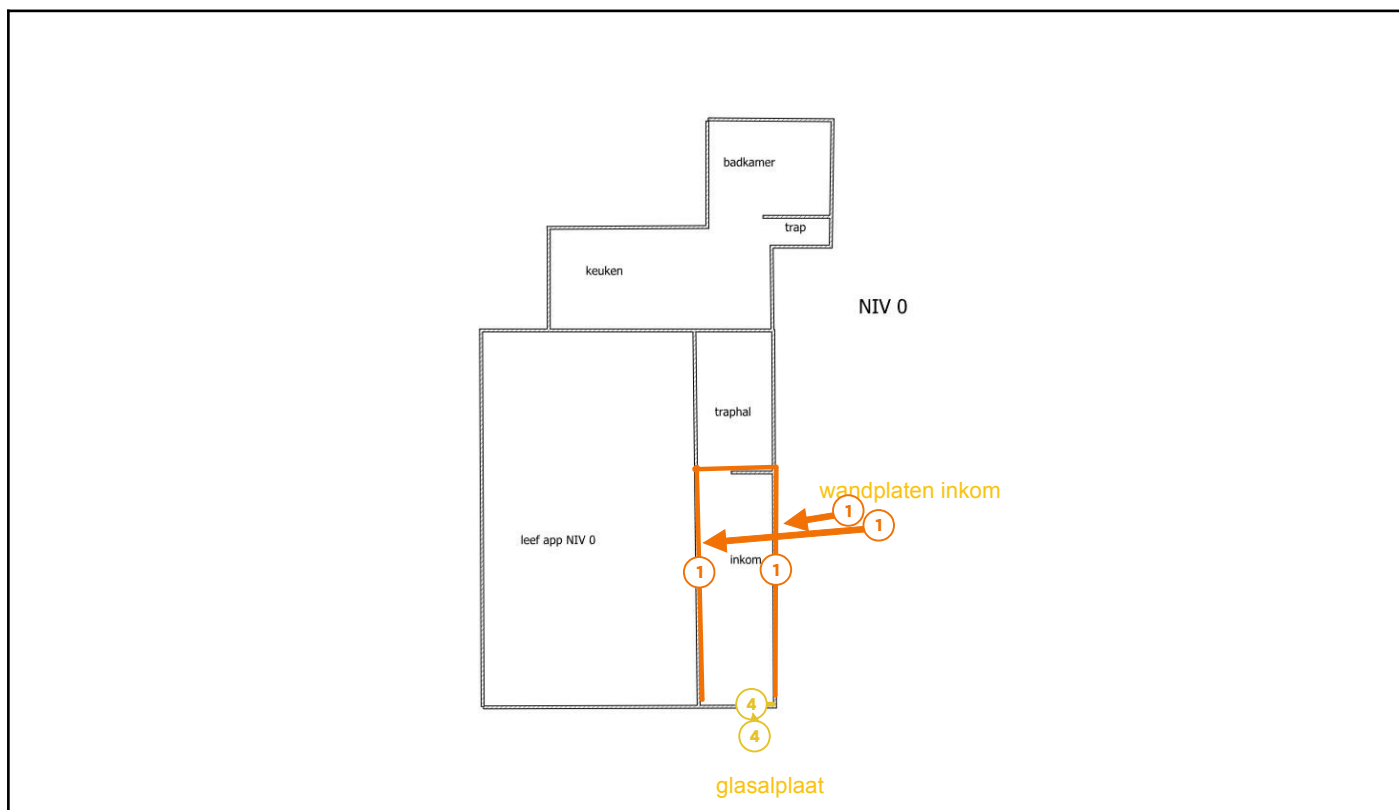
Plan 1.6: NIV 0

Beschrijving	Type	Actie
1. wandplaten inkomhal	Asbestmateriaal	Verwijderen
4. plaat toegangsdeur	Asbestmateriaal	Zorgvuldig beheren

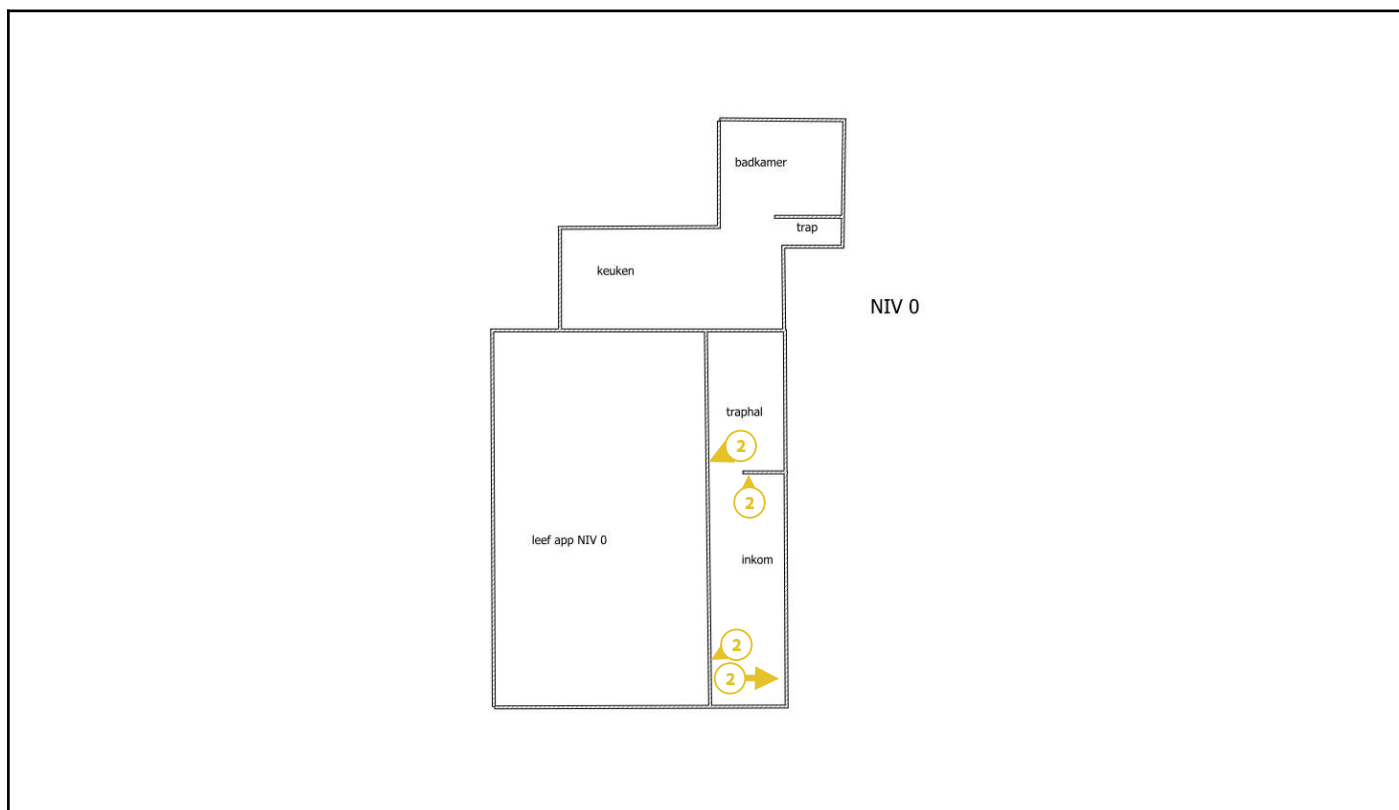
Plan 1.7: NIV 0

Beschrijving	Type	Actie
2. elektrische installatie	Asbestmateriaal	Zorgvuldig beheren

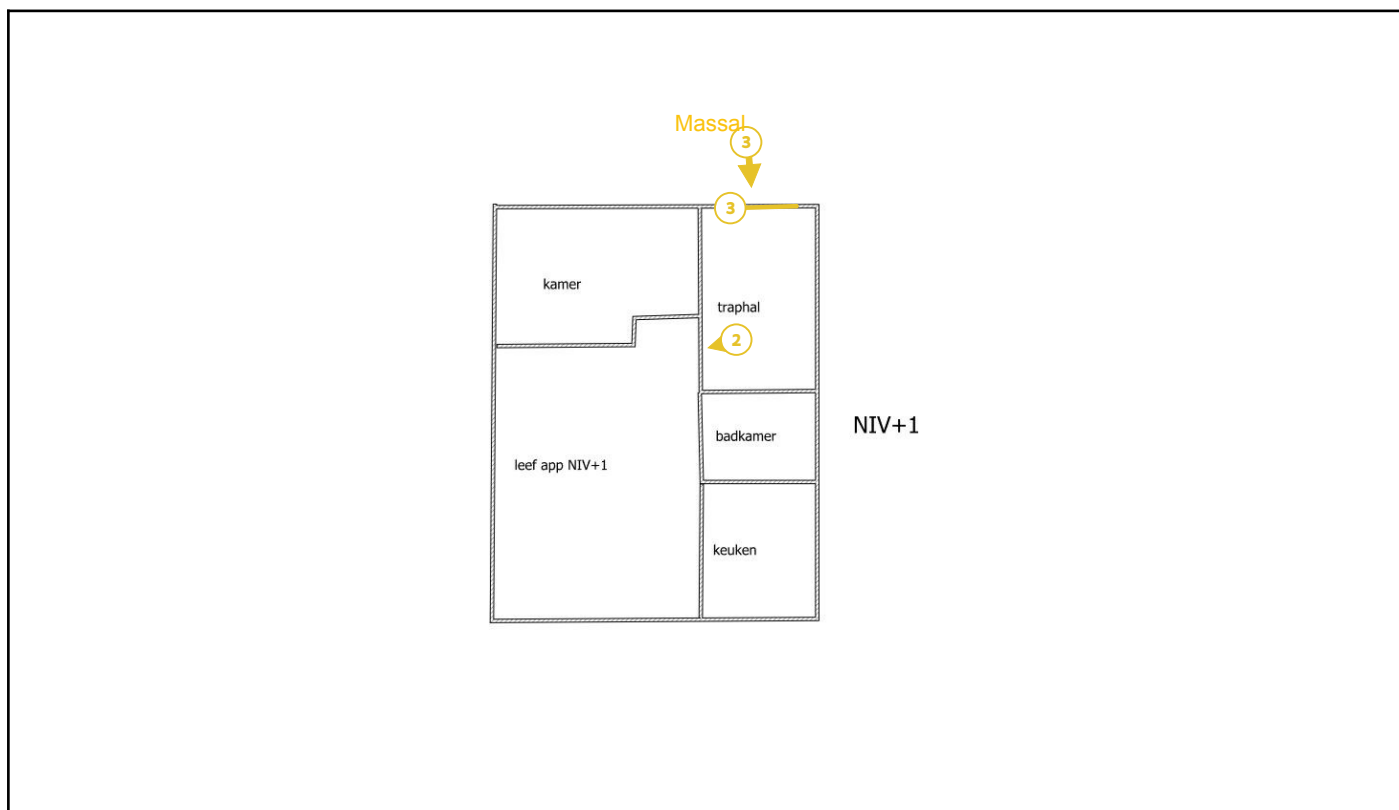
Plan 1.8: NIV+1

Beschrijving	Type	Actie
2. elektrische installatie	Asbestmateriaal	Zorgvuldig beheren
3. venstertabletten traphal	Asbestmateriaal	Zorgvuldig beheren

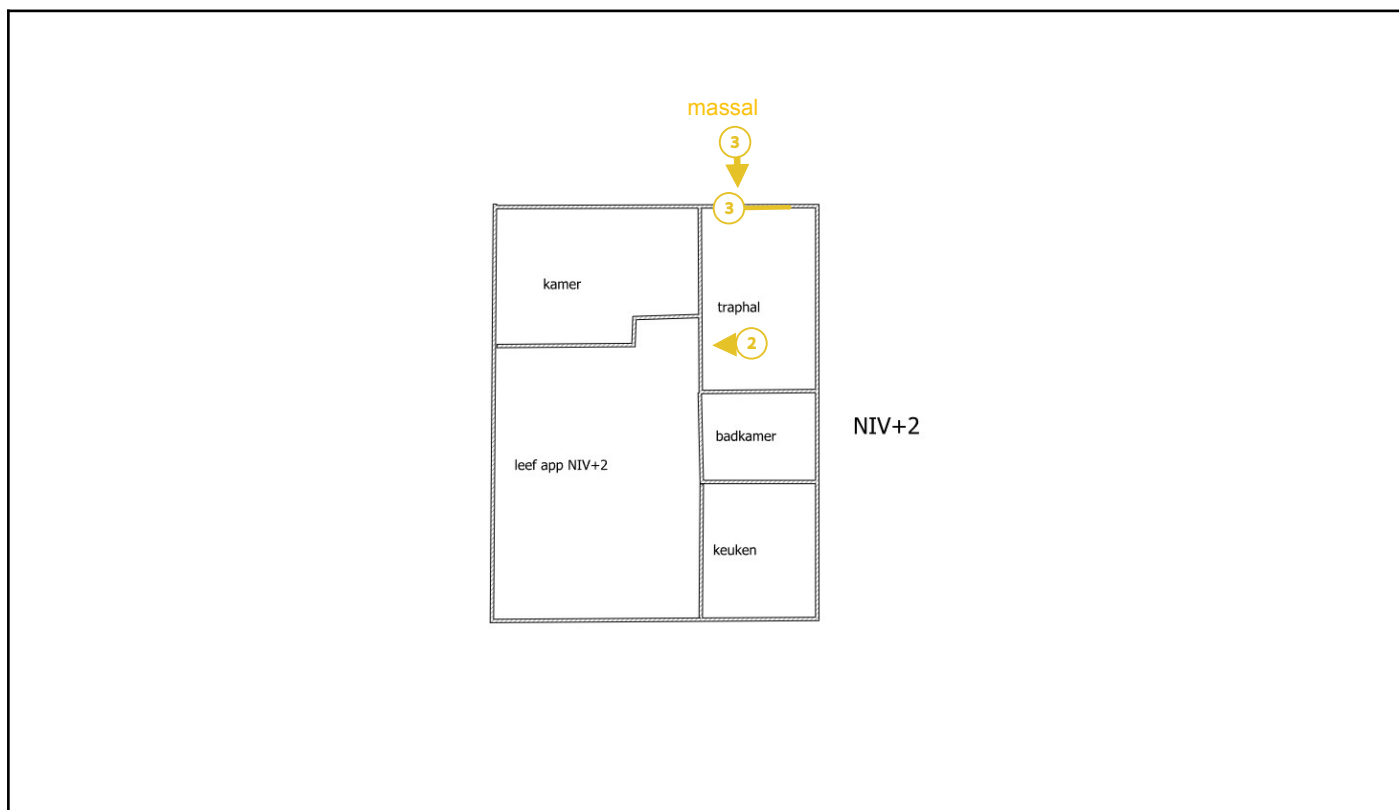
Plan 1.9: NIV+2

Beschrijving	Type	Actie
2. elektrische installatie	Asbestmateriaal	Zorgvuldig beheren
3. venstertabletten traphal	Asbestmateriaal	Zorgvuldig beheren

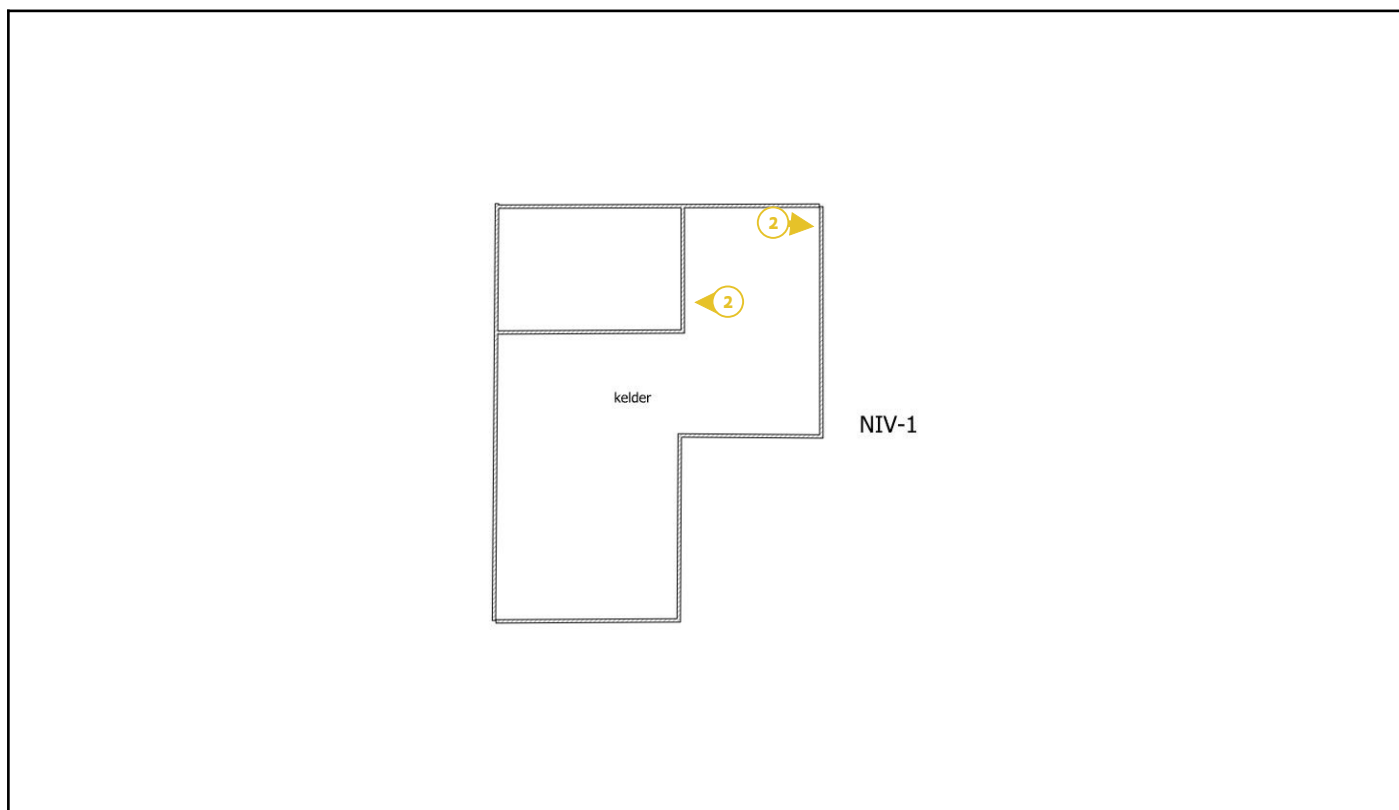
Plan 1.10: NIV-1

Beschrijving	Type	Actie
2. elektrische installatie	Asbestmateriaal	Zorgvuldig beheren

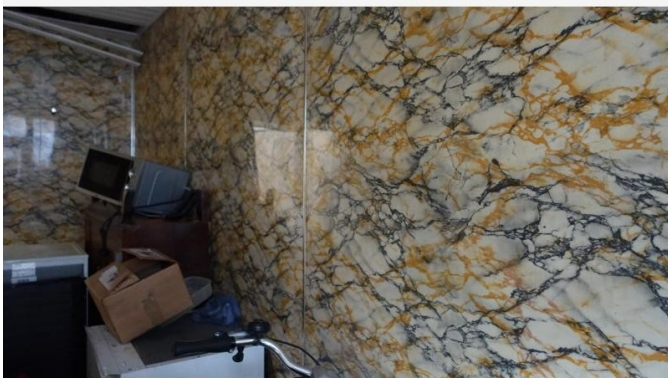
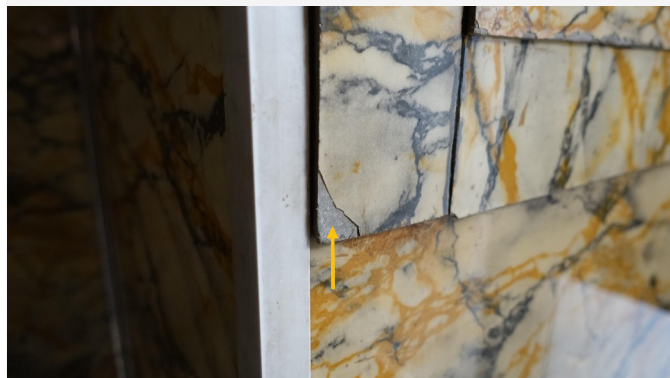
Het asbestmateriaal valt onder de mijlpaal van 2040.

Eindbeoordeling materiaalrisico	Verhoogd materiaalrisico en/of verhoogde kans op vezelvrijgave
---------------------------------	----------------------------------------------------------------

Gebondenheid	Categorie 1: hechtgebonden in oorsprong
Asbestsoort (vezeltype)	Crocidoliet aanwezig
Asbestconcentratie	Laag (< 50%)
Afschermingsgraad van het gehele materiaal	Geheel of deels (ook) vrij aan de binnenlucht
Toestand van het materiaal	Licht beschadigd, licht verweerd. Intact materiaal type Pical – asbestboard of categorie III 'gebondenheid'

Beschrijving	wandplaten inkomhal
Omgeving	Binnen
Primaire drager	Binnenwand
Asbestmateriaal	Dak- en gevelbekleding - Plaat
Bindmiddel van asbestmateriaal	Cement
Gebondenheid op basis van bindmiddel	Hecht
Hoeveelheid (oppervlakte - dikte - aantal)	• 42,00 m ² - 0,40 cm - 1 stuk
Totaal volume	0,168 m ³
Eenvoudig bereikbaar	Ja
Bevestigingswijze	• Genageld, geniet

[Verwijderen](#)

- Zorg voor een veilig beheer. Vermijd het beschadigen van het asbestmateriaal. Controleer de toestand jaarlijks op wijzigingen.

- Eenvoudige handelingen: mag via doe-het-zelf of door werknemer(s) met opleidingsattest eenvoudige handelingen
Erkend aannemer met attest eenvoudige handelingen voor een correcte afhandeling.

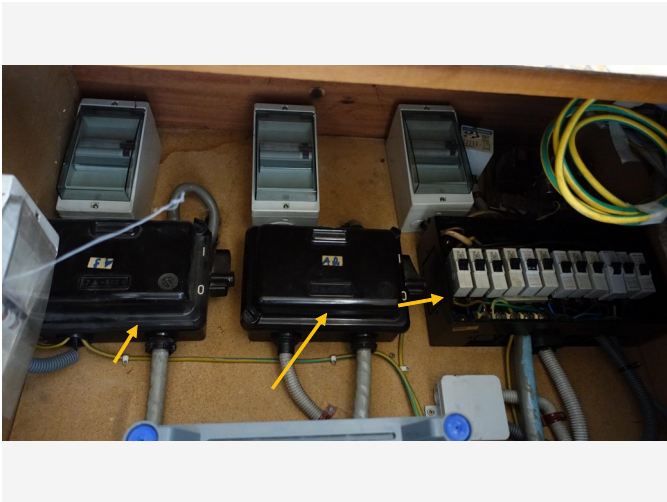
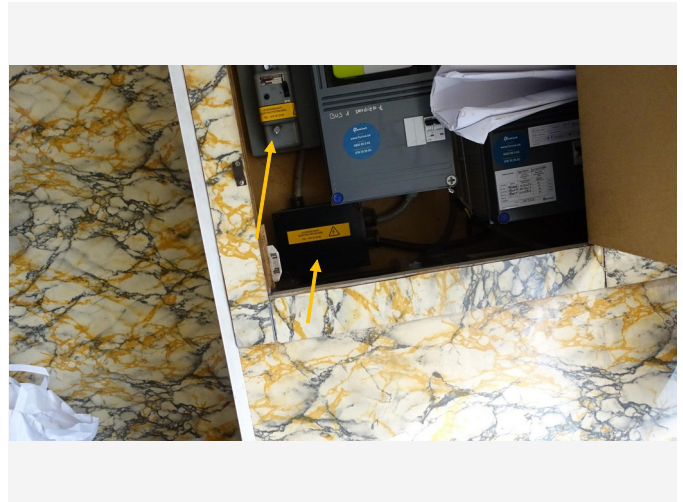
Het asbestmateriaal valt onder de mijlpaal van 2040.

Eindbeoordeling materiaalrisico	Laag materiaalrisico en/of verlaagde kans op vezelvrijgave
---------------------------------	------------------------------------------------------------

Gebondenheid	Categorie 1: hechtgebonden in oorsprong
Asbestsoort (vezeltype)	Crocidoliet aanwezig
Asbestconcentratie	Laag (< 50%)
Afschermingsgraad van het gehele materiaal	Geheel of deels (ook) vrij aan de binnenlucht
Toestand van het materiaal	Onbeschadigd, niet verweerd

Beschrijving	elektrische installatie
Omgeving	Binnen
Primaire drager	Communicatie en elektrische infrastructuur en uitrusting
Asbestmateriaal	Plaat, paneel, tablet - Type Bakeliet
Bindmiddel van asbestmateriaal	Kunststof of -hars
Gebondenheid op basis van bindmiddel	Hecht
Hoeveelheid (oppervlakte - dikte - aantal)	• 1,00 m ² - 0,30 cm - 1 stuk

Zorgvuldig beheren

- Zorg voor een veilig beheer. Vermijd het beschadigen van het asbestmateriaal. Controleer de toestand jaarlijks op wijzigingen.

- Eenvoudige handelingen: mag via doe-het-zelf of door werknemer(s) met opleidingsattest eenvoudige handelingen
In de tellerkasten enkel door netwerkbeheerder.

Overige schakelaars mag in eigen beheer naar het containerpark, verpak alles dubbel in plasticfolie, beschadig de toepassing niet bij het verwijderen en bescherm uzelf voldoende.

Kan ook door erkend aannemer met attest eenvoudige handelingen voor een correcte afhandeling.

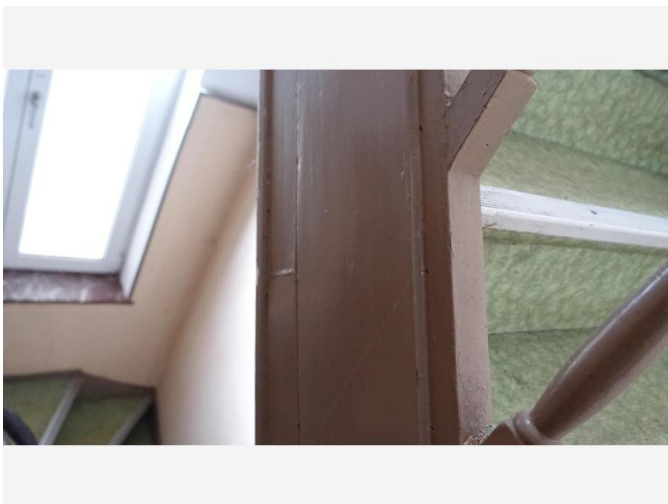
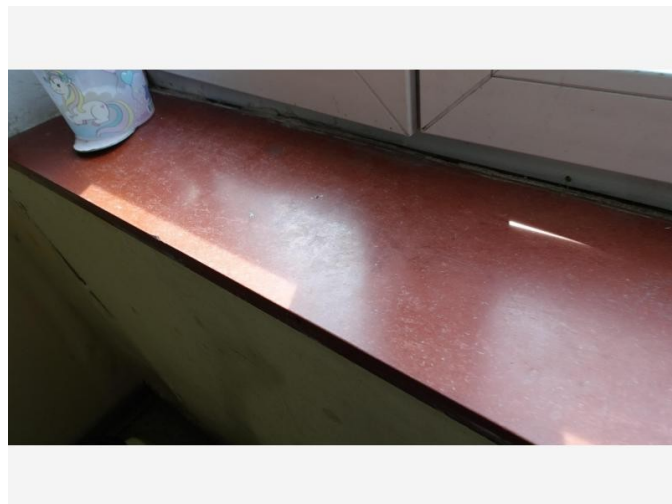
Het asbestmateriaal valt onder de mijlpaal van 2040.

Eindbeoordeling materiaalrisico	Laag materiaalrisico en/of verlaagde kans op vezelvrijgave
---------------------------------	------------------------------------------------------------

Gebondenheid	Categorie 1: hechtgebonden in oorsprong
Asbestsoort (vezeltype)	Alleen chrysotiel
Asbestconcentratie	Laag (< 50%)
Afschermingsgraad van het gehele materiaal	Geheel of deels (ook) vrij aan de binnenlucht
Toestand van het materiaal	Licht beschadigd, licht verweerd. Intact materiaal type Pical – asbestboard of categorie III 'gebondenheid'

Beschrijving	venstertabletten traphal
Omgeving	Binnen
Primaire drager	Wandopening verticaal (raam, deur, ...)
Asbestmateriaal	Plaat, paneel, tablet - Type Massal
Bindmiddel van asbestmateriaal	Cement
Gebondenheid op basis van bindmiddel	Hecht
Hoeveelheid (oppervlakte - dikte - aantal)	• 0,40 m ² - 2,00 cm - 1 stuk
Totaal volume	0,008 m ³
Eenvoudig bereikbaar	Ja

Zorgvuldig beheren

- Zorg voor een veilig beheer. Vermijd het beschadigen van het asbestmateriaal. Controleer de toestand jaarlijks op wijzigingen.

- Eenvoudige handelingen: mag via doe-het-zelf of door werknemer(s) met opleidingsattest eenvoudige handelingen
Erkend aannemer met attest eenvoudige handelingen voor een correcte afhandeling.

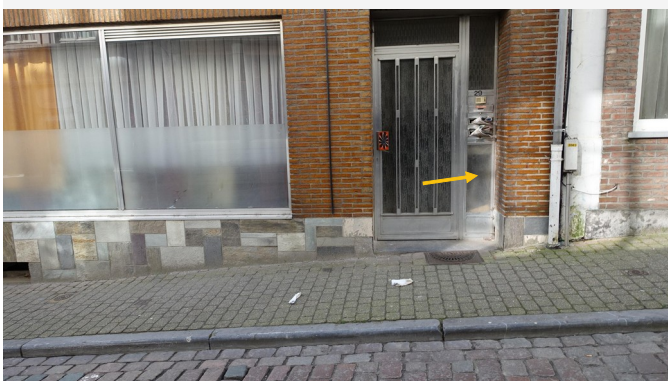
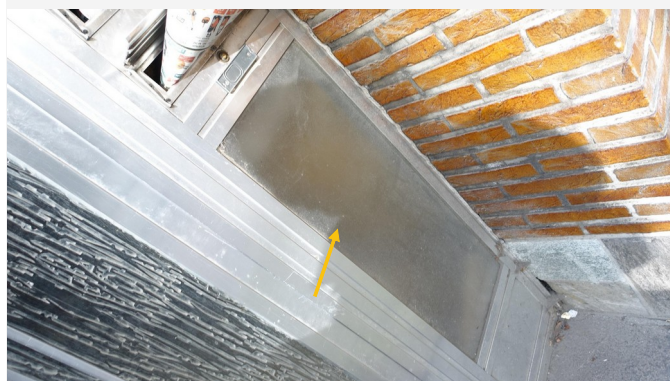
Het asbestmateriaal valt onder de mijlpaal van 2040.

Eindbeoordeling materiaalrisico	Laag materiaalrisico en/of verlaagde kans op vezelvrijgave
---------------------------------	------------------------------------------------------------

Gebondenheid	Categorie 1: hechtgebonden in oorsprong
Asbestsoort (vezeltype)	Crocidoliet aanwezig
Asbestconcentratie	Laag (< 50%)
Afschermingsgraad van het gehele materiaal	Geheel of deels (ook) vrij aan de binnenlucht
Toestand van het materiaal	Onbeschadigd, niet verweerd

Beschrijving	plaat toegangsdeur
Omgeving	Grenst aan binnen- en buitenlucht
Primaire drager	Wandopening verticaal (raam, deur, ...)
Asbestmateriaal	Plaat, paneel, tablet - Geëmailleerd, type Glasal
Bindmiddel van asbestmateriaal	Cement
Gebondenheid op basis van bindmiddel	Hecht
Hoeveelheid (oppervlakte - dikte - aantal)	• 0,50 m ² - 0,40 cm - 1 stuk
Totaal volume	0,002 m ³
Eenvoudig bereikbaar	Ja

Bevestigingswijze	• Geklemd
Identificatiemethode	Vaststelling zonder monstername
Destructieve handeling voor identificatie	Nee
Opmerking	plaat in deur uit metaal

Zorgvuldig beheren

- Zorg voor een veilig beheer. Vermijd het beschadigen van het asbestmateriaal. Controleer de toestand jaarlijks op wijzigingen.

- Eenvoudige handelingen: mag via doe-het-zelf of door werknemer(s) met opleidingsattest eenvoudige handelingen
Erkend aannemer met attest eenvoudige handelingen voor een correcte afhandeling. De toepassing in zijn geheel verwijderen zonder te beschadigen.

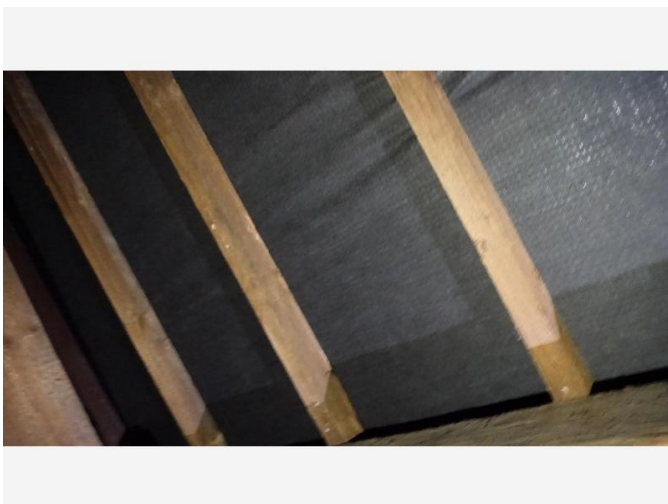
pannedak en onderdak uit kunststof

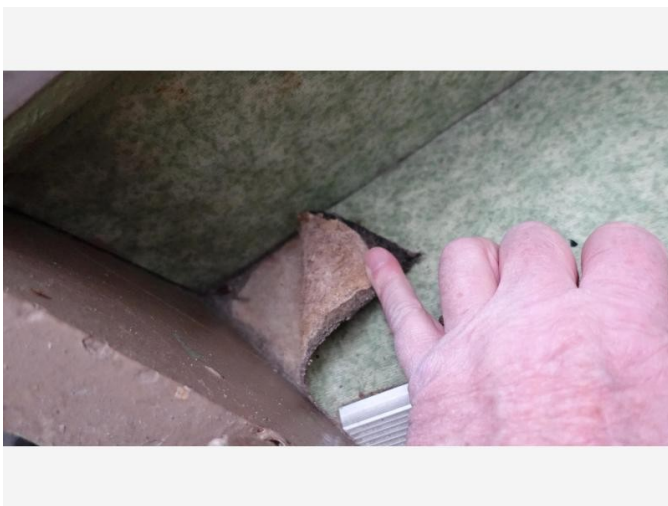
vloerzeil trap is balatum

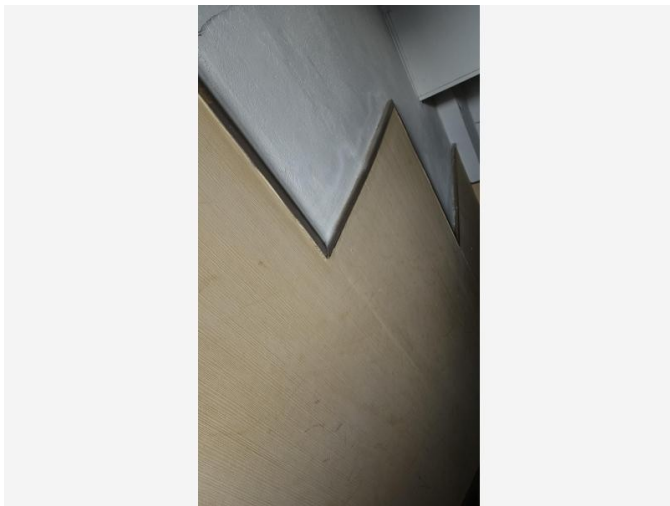
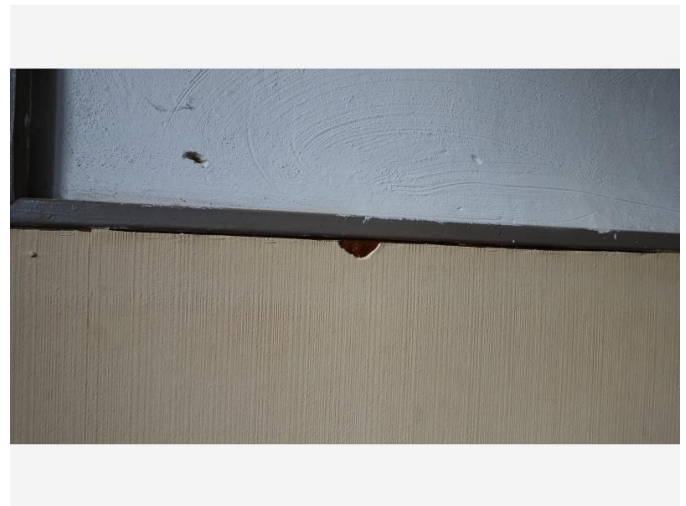
Geen asbest

#	Type	Referentie	Resultaat
7.1	Mengmonster	M4 vinyl bekleding	Geen asbest

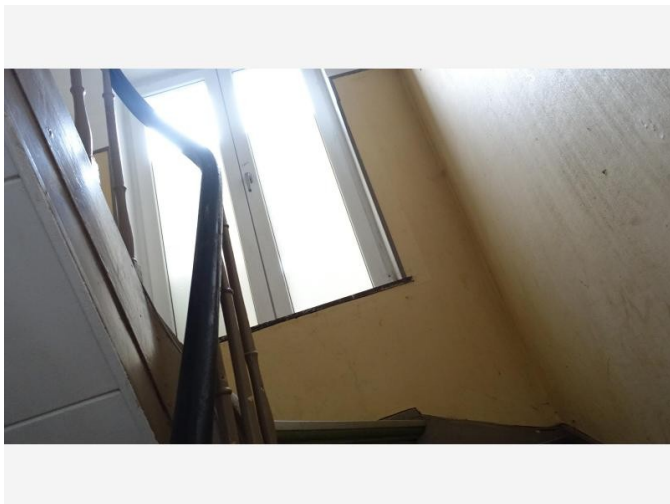
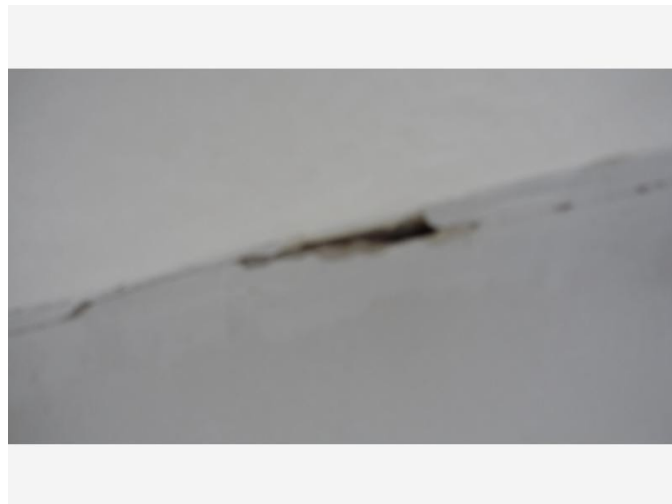
Geen asbest

#	Type	Referentie	Resultaat
8.1	Puntmonster	M5 wandbekleding traphal niv+2	Geen asbest

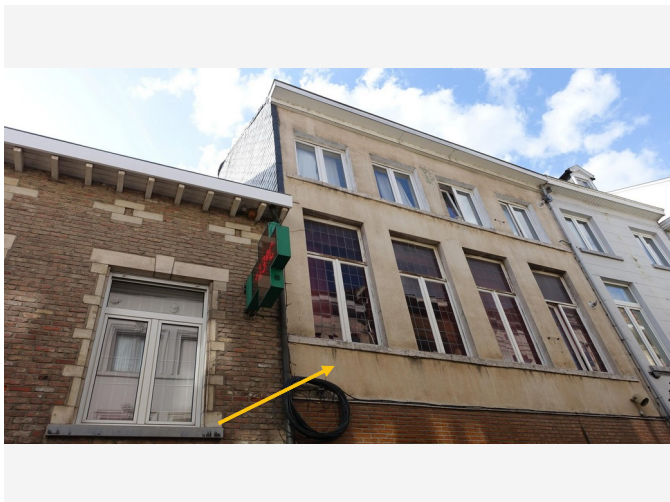
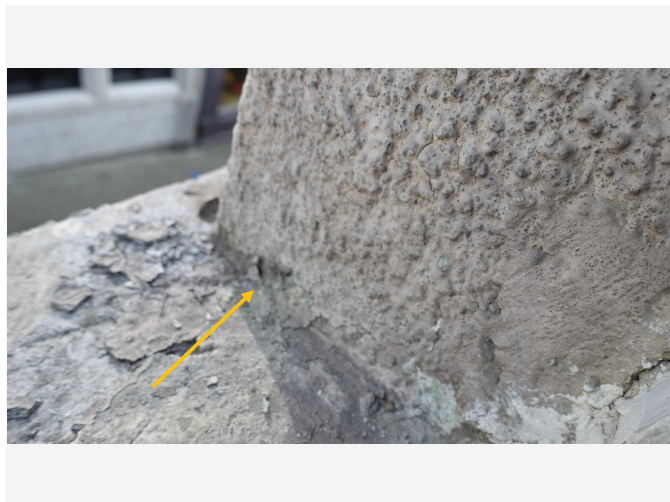
Fiche 9: cementering buitengevel

Geen asbest

#	Type	Referentie	Resultaat
9.1	Mengmonster	M7 cementering buitengevel	Geen asbest

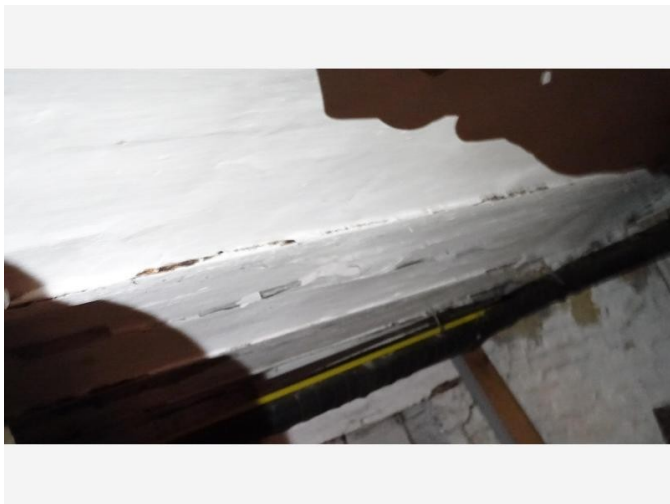
Geen asbest

#	Type	Referentie	Resultaat
10.1	Mengmonster	M8 pleistering kelder	Geen asbest

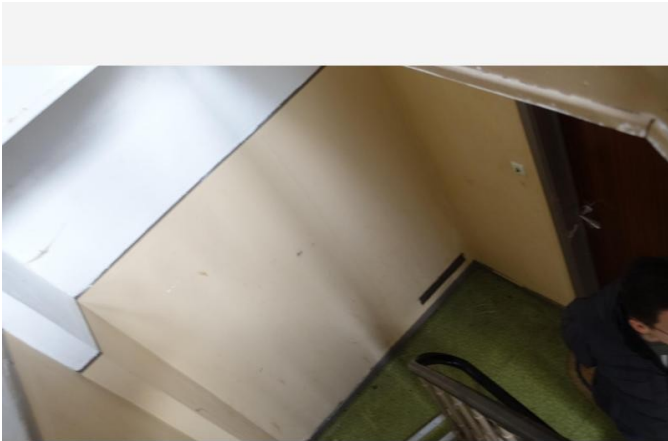
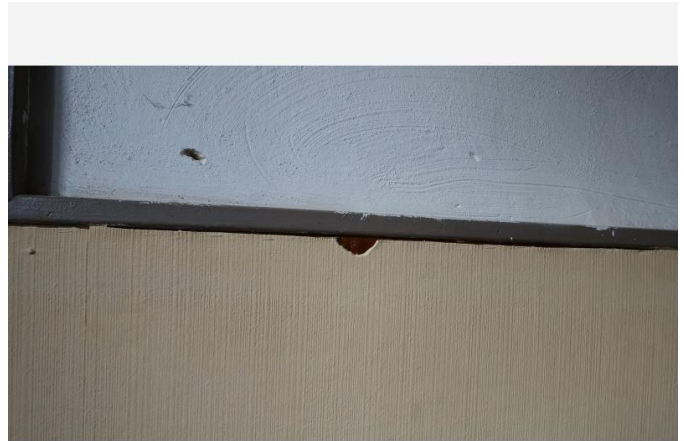
Geen asbest

#	Type	Referentie	Resultaat
11.1	Mengmonster	M6 wandpleister traphal	Geen asbest
